Asbestinventarisatetest

Oplintersesteenweg 16/4, 3300 Tienen

Niet-asbestveilig

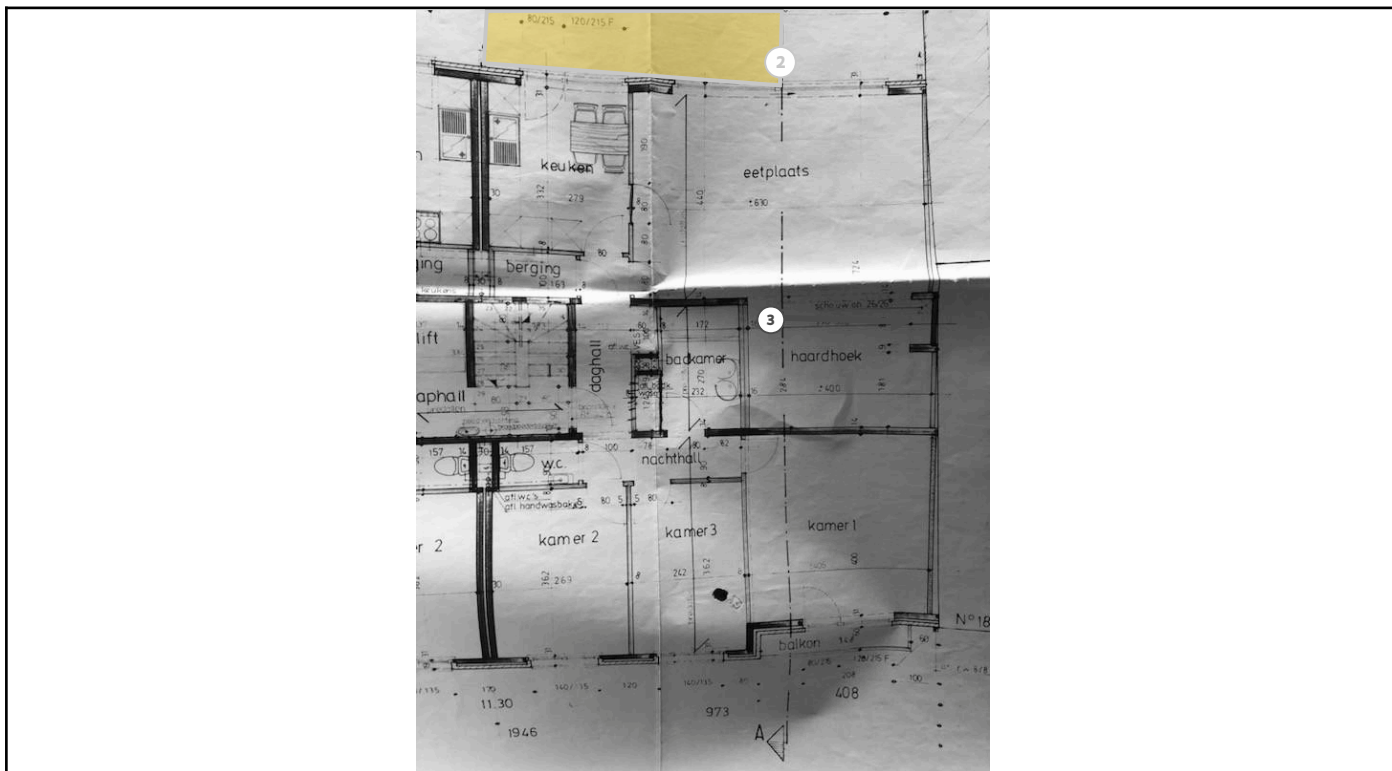
Plan 1.1: Plattegrond

Beschrijving	Type	Actie
2. Roofing terras	Asbestmateriaal	Zorgvuldig beheren
3. Kachel	Advies	-

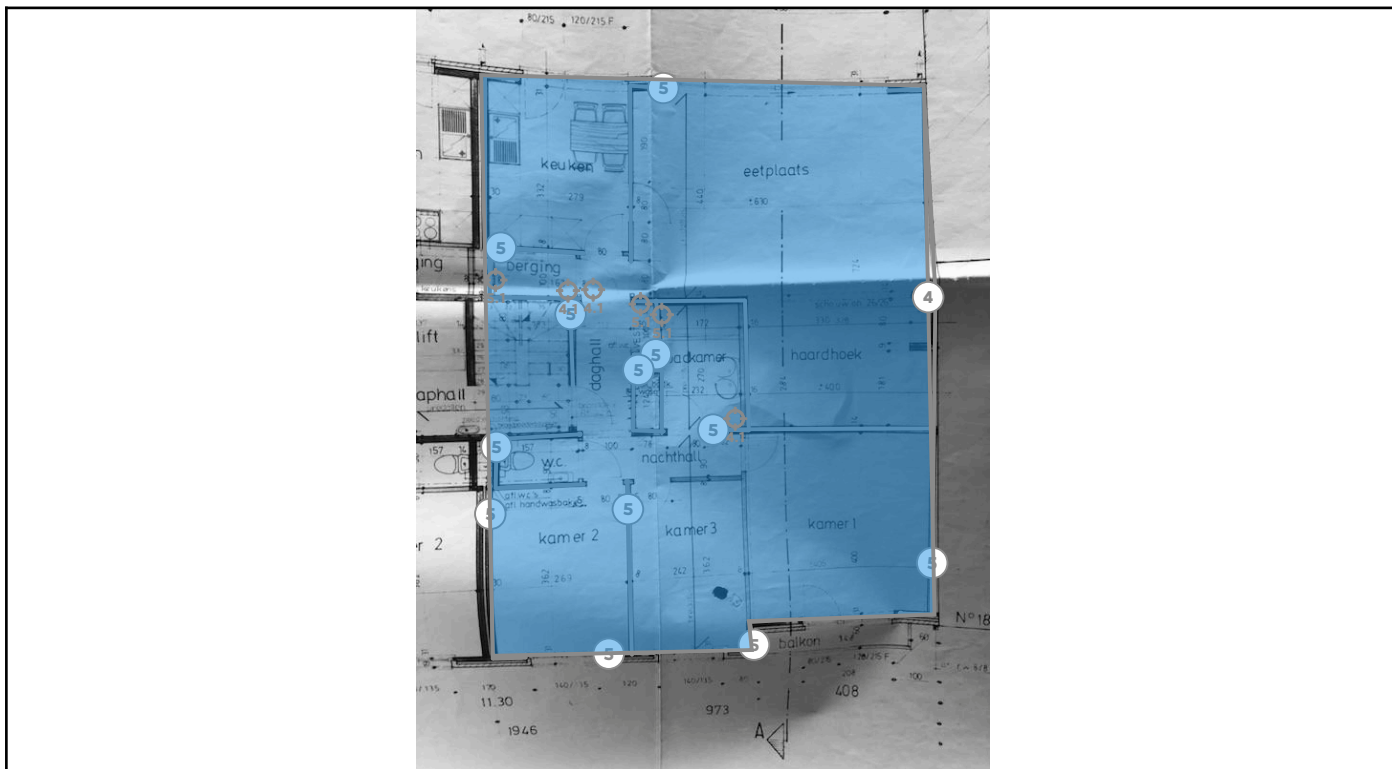
Plan 1.2: Plattegrond - pleister

Beschrijving	Type	Actie
4. Pleisterwerk plafonds	Geen asbest	-
4.1 Code: OPL-002	Mengmonster	-
5. Pleisterwerk wanden	Geen asbest	-
5.1 Code: OPL-001	Mengmonster	-

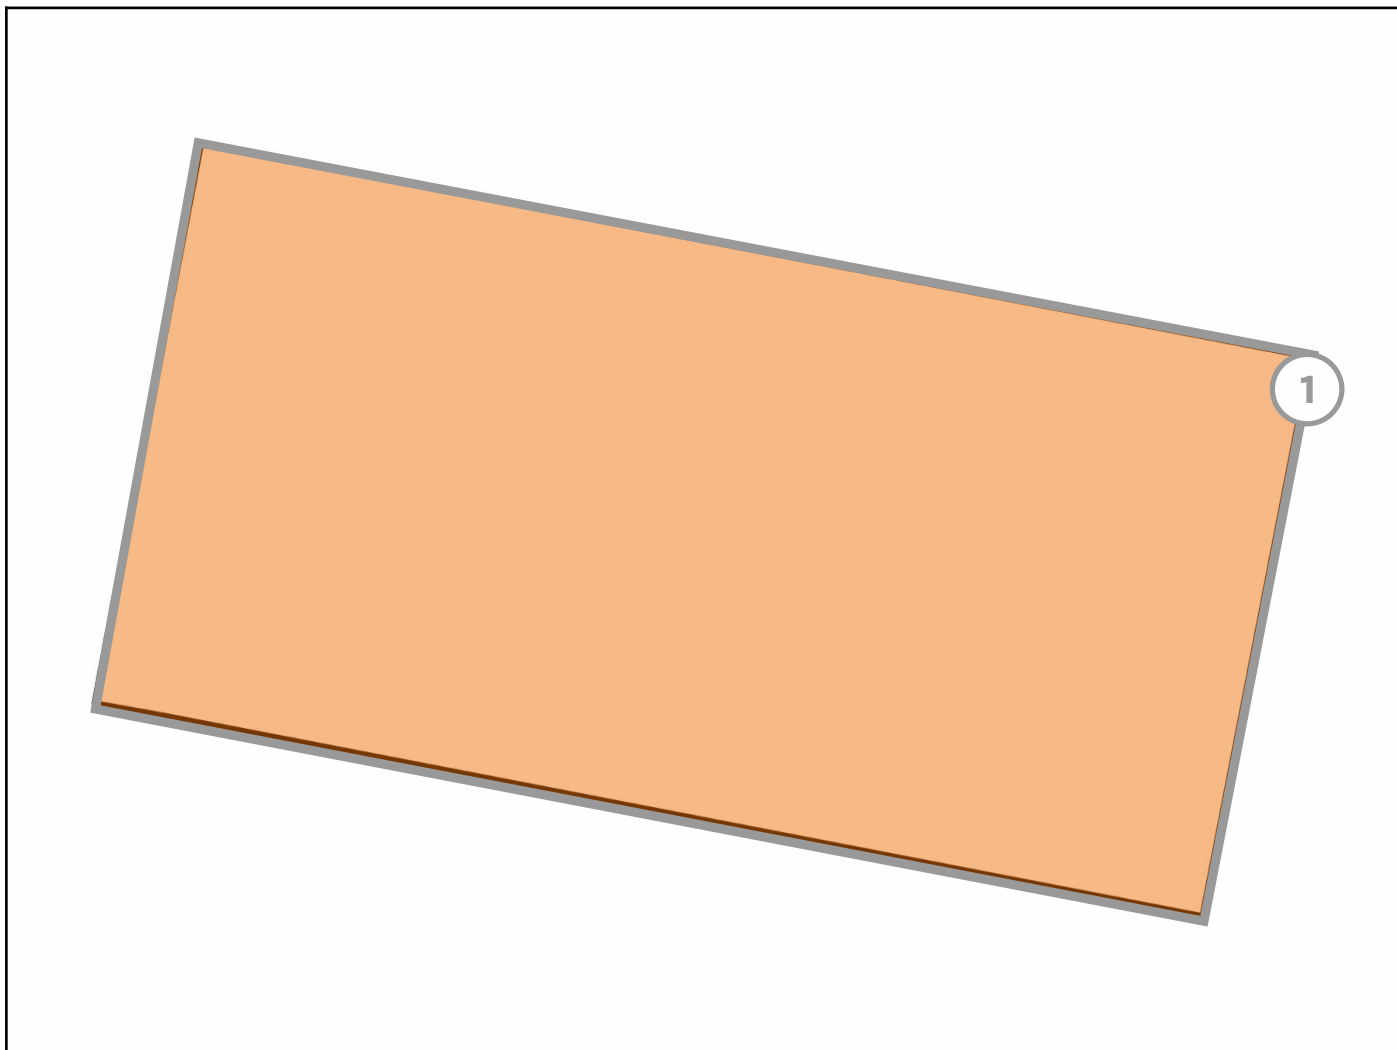
Plan 2.1: Garage

Beschrijving	Type	Actie
1. Golfplaten garage	Asbestmateriaal	Verwijderen

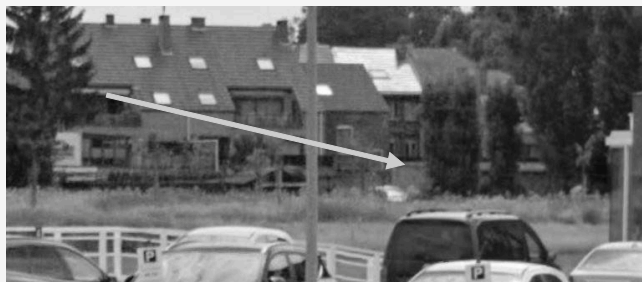
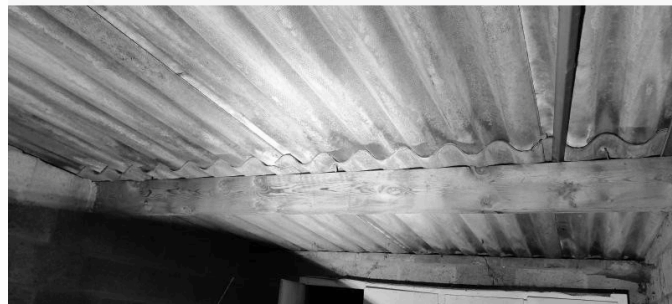
Het asbestmateriaal valt onder de mijlpaal van 2034.

Eindbeoordeling materiaalrisico	Laag materiaalrisico en/of verlaagde kans op vezelvrijgave
---------------------------------	--

Gebondenheid	Categorie 1: hechtgebonden in oorsprong
Asbestsoort (vezeltype)	Crocidoliet aanwezig
Asbestconcentratie	Laag (< 50%)
Afschermingsgraad van het gehele materiaal	Geheel of deels vrij van de buitenlucht
Toestand van het materiaal	Licht beschadigd, licht verweerd. Intact materiaal type Pical – asbestboard of categorie III 'gebondenheid'

Beschrijving	Golfplaten garage
Omgeving	Buiten
Primaire drager	Schuin dak
Asbestmateriaal	Dak- en gevelbekleding - Golfplaat
Bindmiddel van asbestmateriaal	Cement
Gebondenheid op basis van bindmiddel	Hecht
Hoeveelheid (oppervlakte - aantal)	• 12,00 m ² - 1 stuk
Totale oppervlakte	12,00 m ²
Eenvoudig bereikbaar	Ja
Bevestigingswijze	• Genageld, geniet

Verwijderen

- Zorg voor een veilig beheer en verwijder dit asbestmateriaal wanneer het bij werken eenvoudig bereikbaar wordt. Controleer de toestand jaarlijks op wijzigingen.
- Hemelwater dat afspoelt van asbestcement daken of gevels kan asbestdeeltjes bevatten. Gebruik het enkel voor gesloten circuits (bv. spoelen toiletten). Reinig na het vervangen van het dak of de gevel de dakgoten en regenwaterput of -ton om asbesthoudend sediment of slib te verwijderen

- Eenvoudige handelingen: mag via doe-het-zelf of door werknemer(s) met opleidingsattest eenvoudige handelingen
Het betreft een hechtgebonden toepassing die zich buiten situeert.

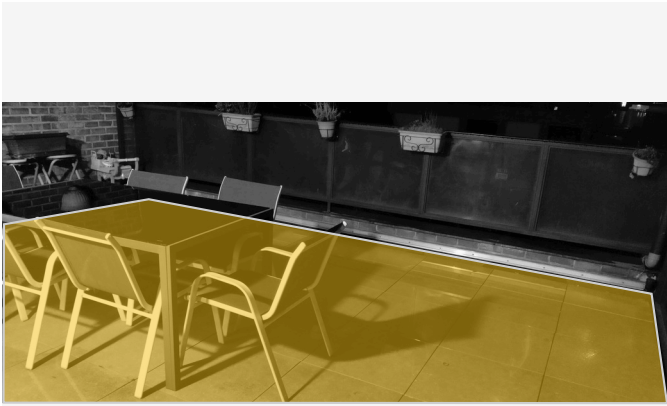
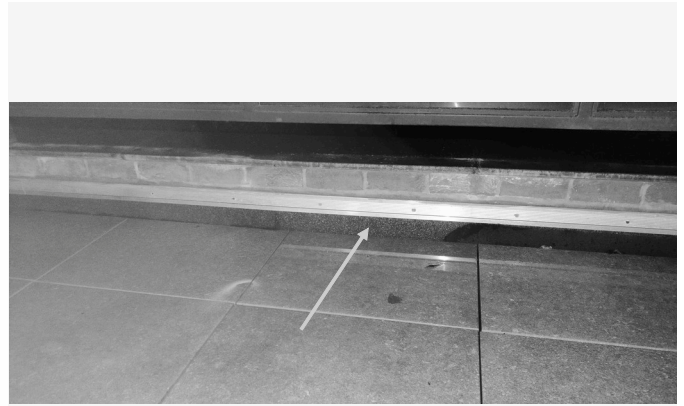
Het asbestmateriaal valt onder de mijlpaal van 2040.

Eindbeoordeling materiaalrisico	Zeer laag materiaalrisico en/of zeer lage kans op vezelvrijgave
---------------------------------	---

Gebondenheid	Categorie 1: hechtgebonden in oorsprong
Asbestsoort (vezeltype)	Crocidoliet aanwezig
Asbestconcentratie	Laag (< 50%)
Afschermingsgraad van het gehele materiaal	Enkel randen niet afgeschermd maar geen contact met binnenluchtstromen
Toestand van het materiaal	Onbeschadigd, niet verweerd

Beschrijving	Roofing terras
Omgeving	Buiten
Primaire drager	Plat dak
Asbestmateriaal	Dak- en gevelbekleding - Roofing
Bindmiddel van asbestmateriaal	Bitumen (roofing, teer, asfalt)
Gebondenheid op basis van bindmiddel	Hecht
Hoeveelheid (oppervlakte - aantal)	• 20,00 m ² - 1 stuk
Totale oppervlakte	20,00 m ²
Eenvoudig bereikbaar	Ja
Bevestigingswijze	• Onbekend

Identificatiemethode	Vaststelling zonder monstername
Destructieve handeling voor identificatie	Nee
Opmerking	De roofing onder de tegelvloer is asbestVERDACHT. Gelet op het risico op lekkages kon geen monstername uitgevoerd worden.

Zorgvuldig beheren

- Zorg voor een veilig beheer. Vermijd het beschadigen van het asbestmateriaal. Controleer de toestand jaarlijks op wijzigingen.
- Voer bijkomende staalname(s) uit.

- Eenvoudige handelingen: mag via doe-het-zelf of door werknemer(s) met opleidingsattest eenvoudige handelingen
Indien het asbesthoudende roofing betreft: het betreft een hechtgebonden buitentoepassing die niet verweerd is. In het geval men deze verwijderd kan de toestand van het materiaal echter wijzigen. Het is daarom aan te raden beroep te doen op bekwame aannemer.

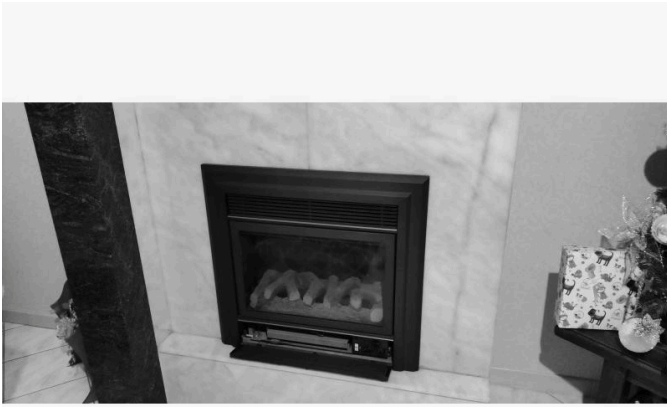
Vrije foto

De kachel heeft vermoedelijk nog een asbesthoudende pakking/dichting. Dit kon niet vastgesteld worden.

Identificatiemethode	Redelijk vermoeden
Primaire drager	Ruimteverwarming
(Asbest)materiaal	Pakking, dichting
Bindmiddel	Weinig of geen bindmiddel (textiel, bevlokkings, ...)
Gebondenheid bindmiddel	Niet-hechtgebonden

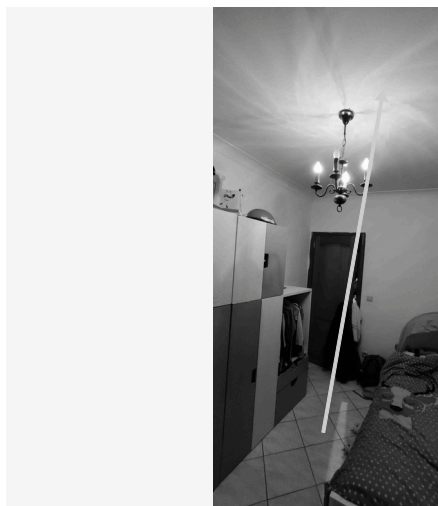
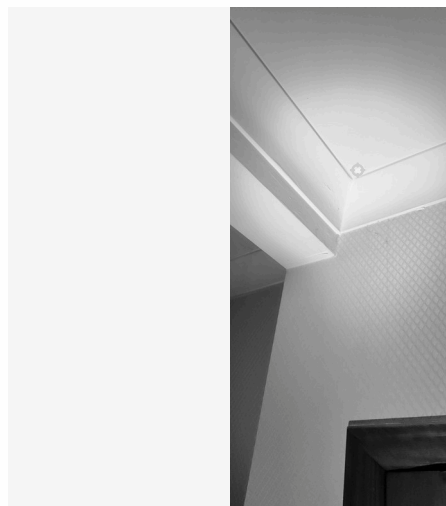
Fiche 4: Pleisterwerk plafonds

Geen asbest

#	Type	Referentie	Resultaat
4.1	Mengmonster	OPL-002	Geen asbest

Beschrijving	Pleisterwerk plafonds
Omgeving	Binnen
Primaire drager	Binnenwand
Bindmiddel van materiaal	Gips - kalk

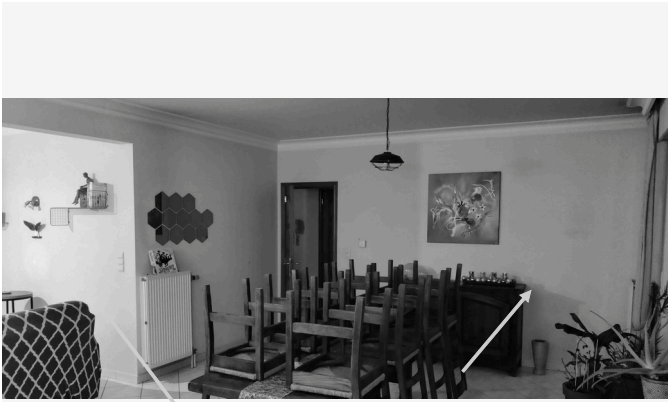
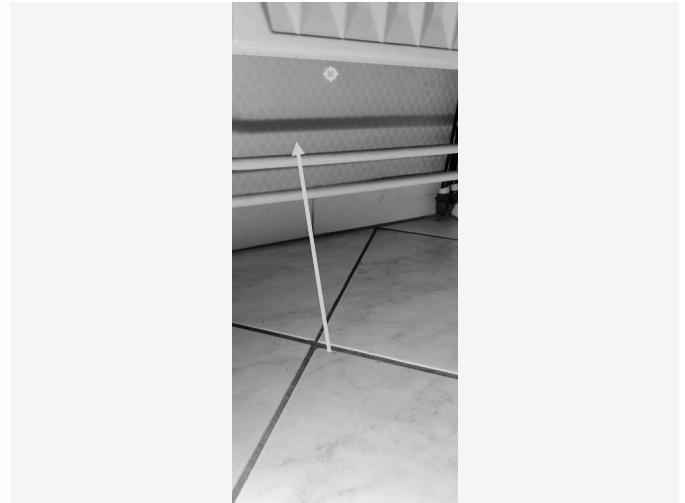
Fiche 5: Pleisterwerk wanden

Geen asbest

#	Type	Referentie	Resultaat
5.1	Mengmonster	OPL-001	Geen asbest

Beschrijving	Pleisterwerk wanden
Omgeving	Binnen
Primaire drager	Binnenwand
Bindmiddel van materiaal	Gips - kalk
