Asbestinventarisatetest

Pastoor Buvéstraat 32, 3300 Tienen

Eindconclusie:

Niet-asbestveilig

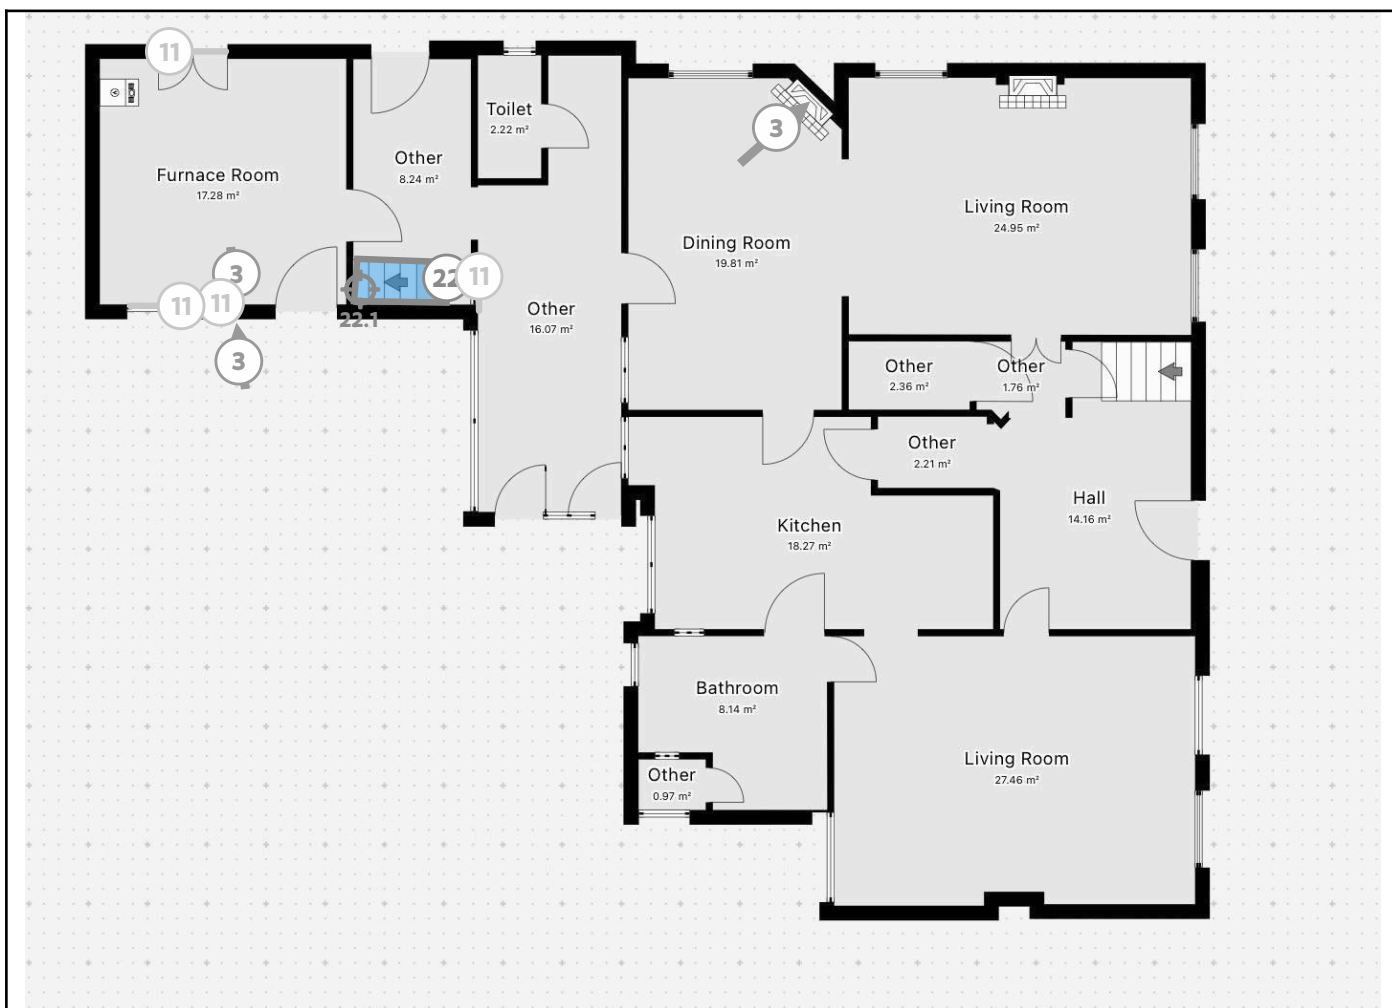
Plan 1.5: gelijkvloer woning

Beschrijving	Type	Actie
3. Roetluik met houder	Asbestmateriaal	Verwijderen
11. Venstertablet (massal)	Asbestmateriaal	Zorgvuldig beheren
22. Vinylvloer met kartonlaag gelijkmd op de trap	Geen asbest	-
22.1 Code: 9	Puntmonster	-

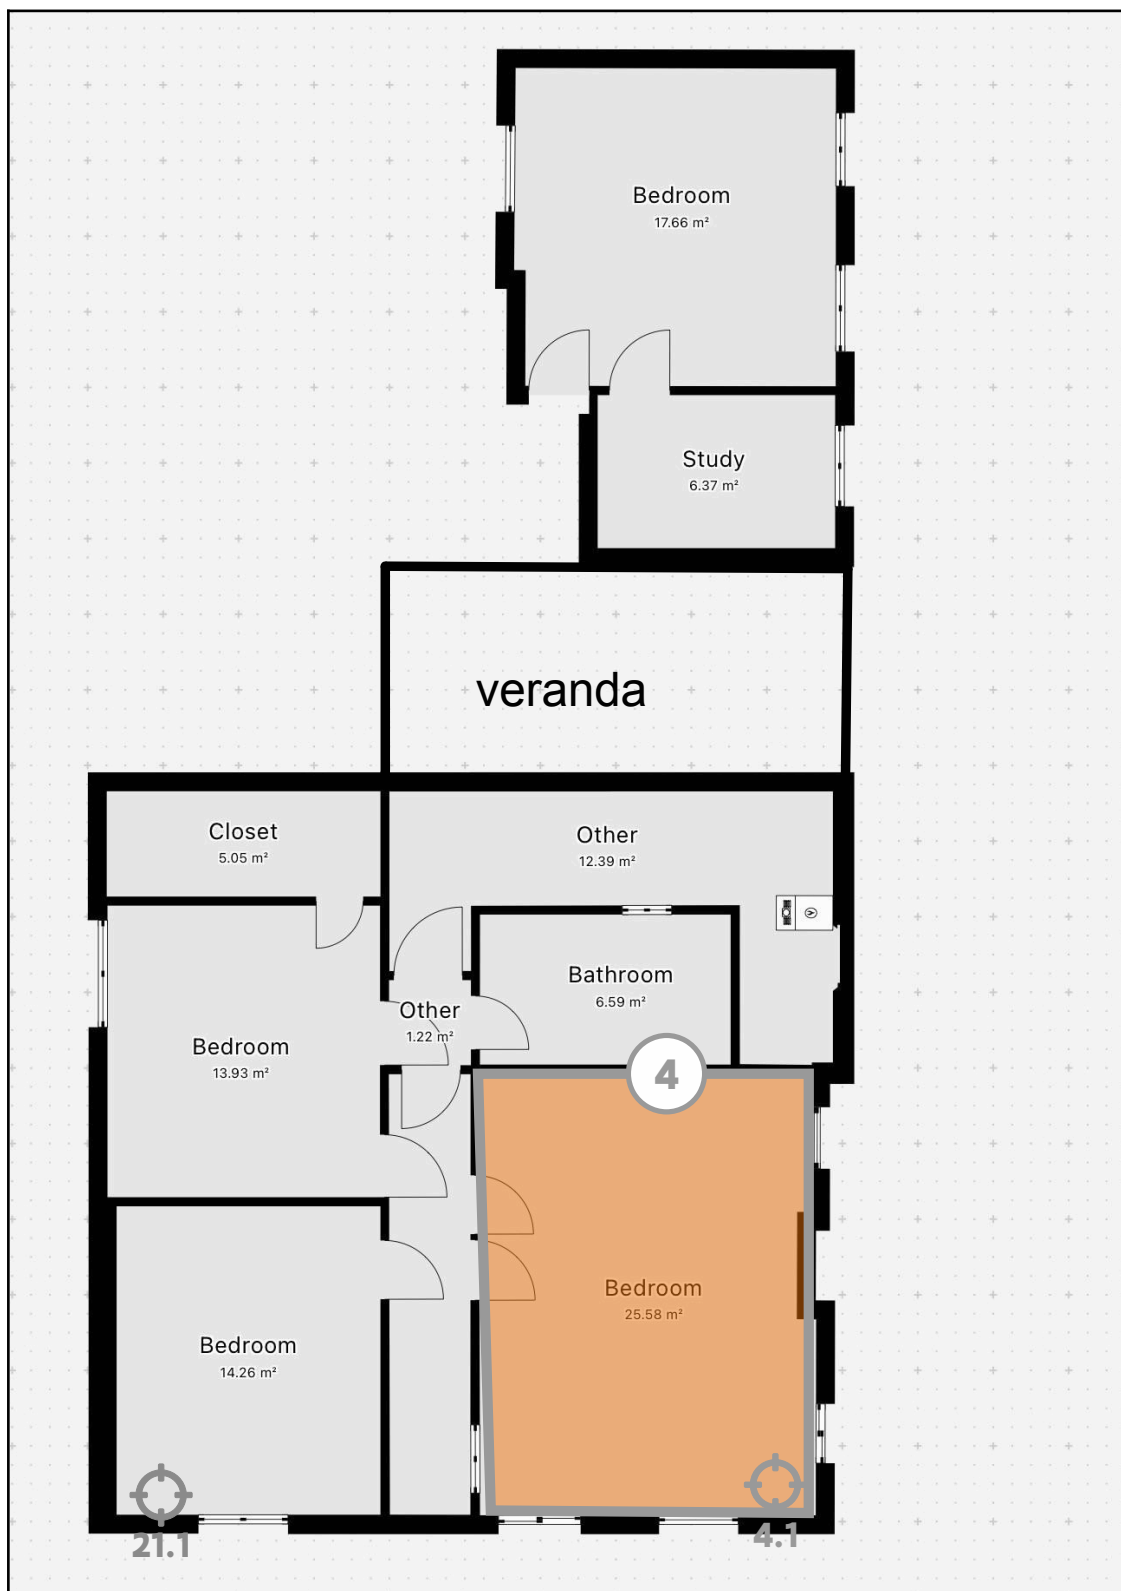
Plan 1.7: 1ste verdiep woning

4. Vinylvloer met kartonlaag gelijmd. (grote slaapkamer)	Asbestmateriaal	Verwijderen
4.1 Code: 10	Puntmonster	-
21. Muurpleister	Geen asbest	-
21.1 Code: 1	Mengmonster	-

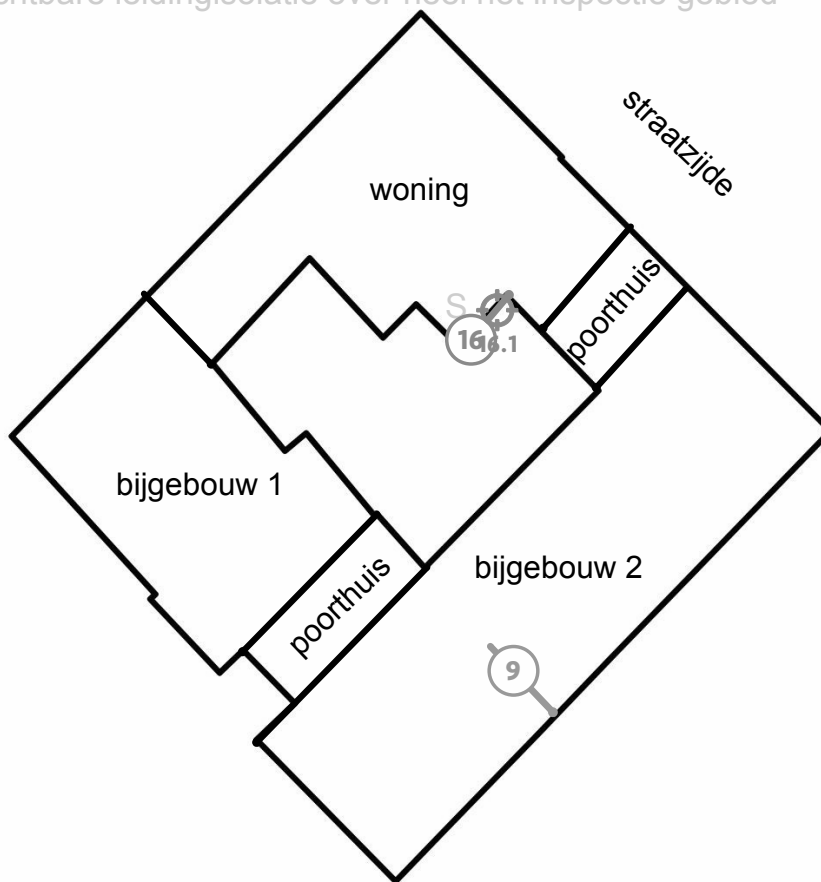
Plan 1.11: Hoofdgebouw plan

Beschrijving	Type	Actie
6. Schouwbus (visueel vastgesteld)	Asbestmateriaal	Verwijderen
9. Golfplaten buitenschil	Asbestmateriaal	Verwijderen
12. Dakgoot niet zichtbaar (materiaal onbekend)	Beperking	-
16. Roofing	Geen asbest	-
16.1 Code: 12	Puntmonster	-
30. Leidingisolatie: niet verdacht	Overige ruimte of materiaal	-

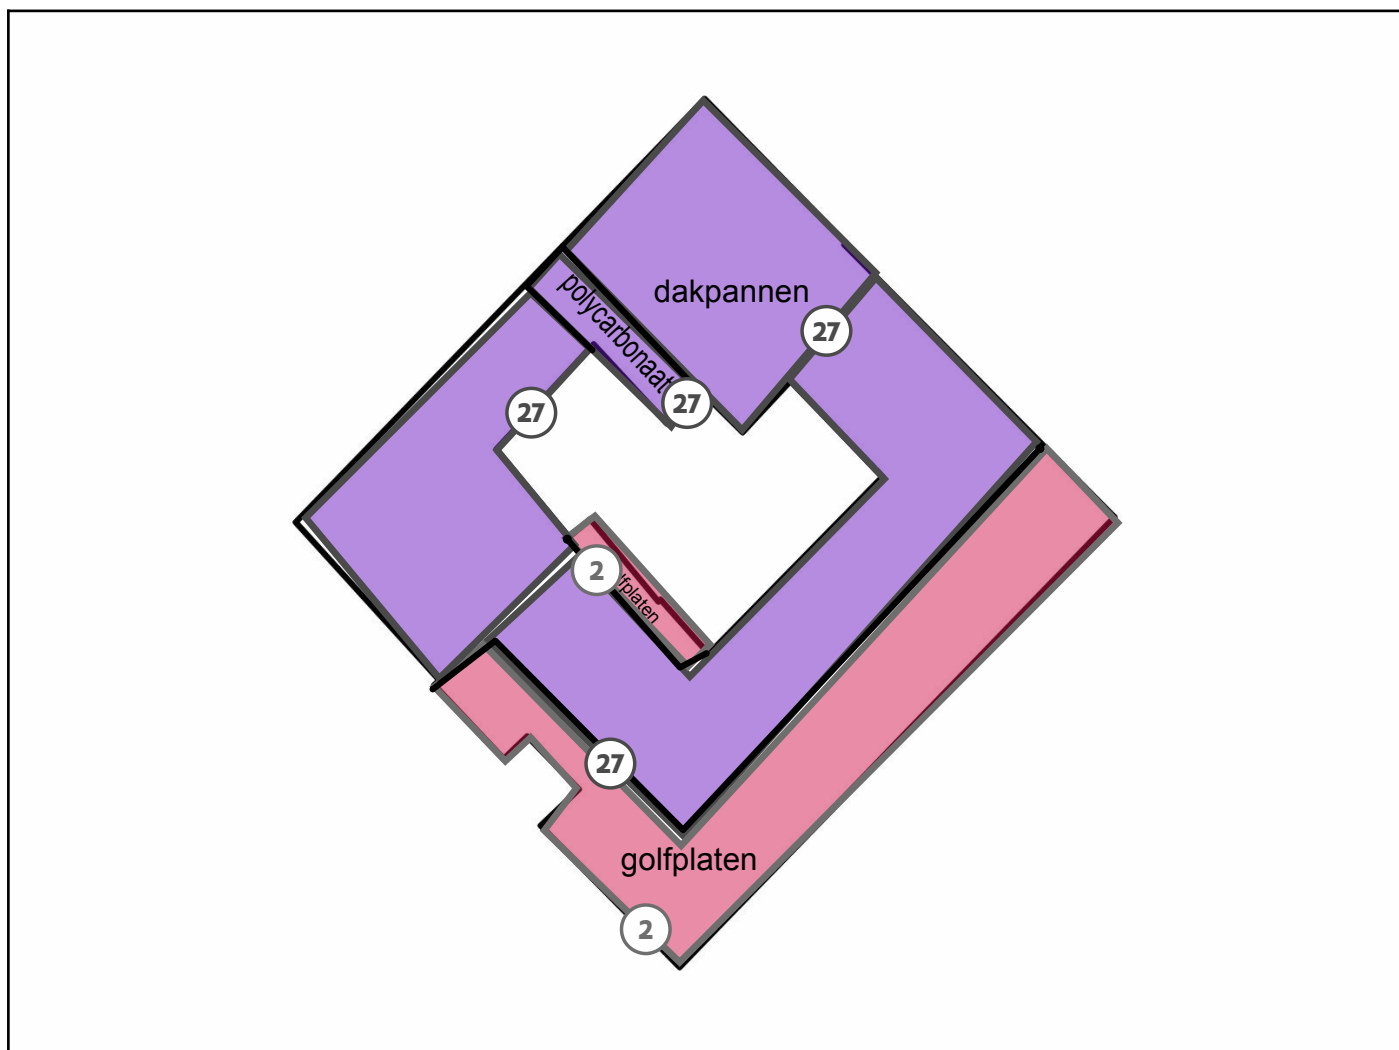
Plan 1.13: Hoofdgebouw plan

Beschrijving	Type	Actie
2. Golfplaten	Asbestmateriaal	Dringend verwijderen
27. Dakbedekking niet verdacht.	Overige ruimte of materiaal	-

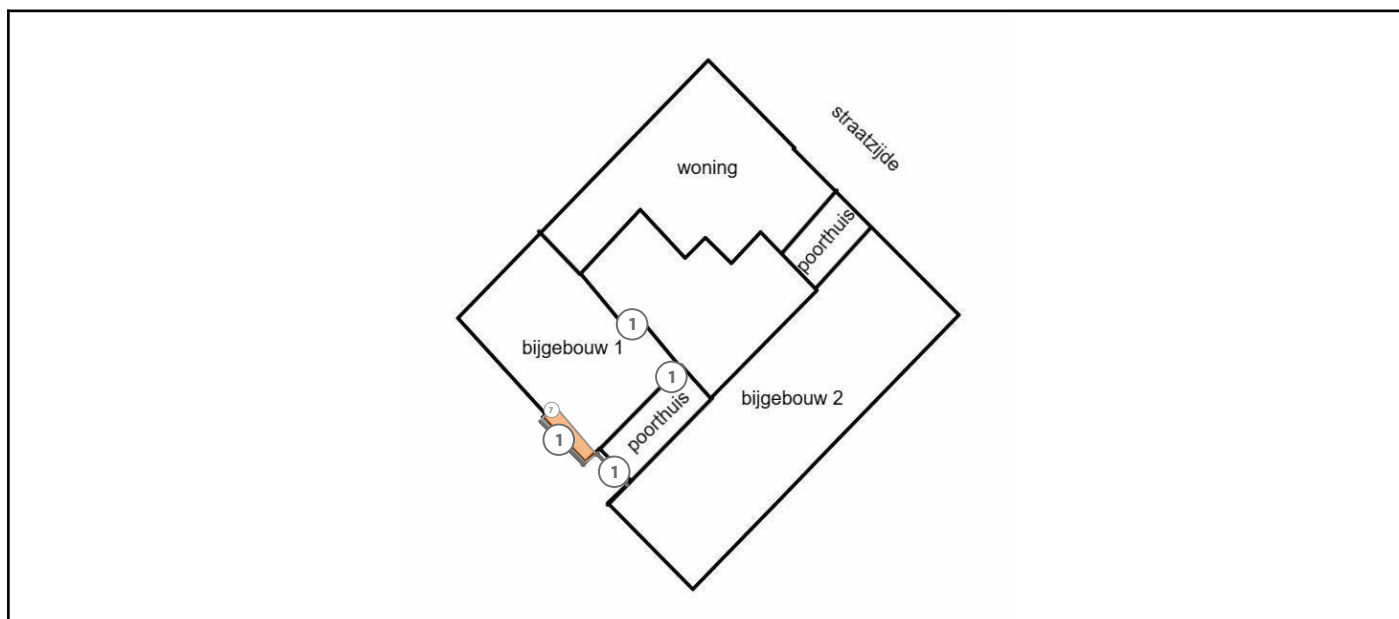
Plan 2.3: bijgebouw 1

Beschrijving	Type	Actie
1. Slib/sediment dakgoot	Asbestmateriaal	Dringend verwijderen
7. menuiserie plaat.	Asbestmateriaal	Verwijderen

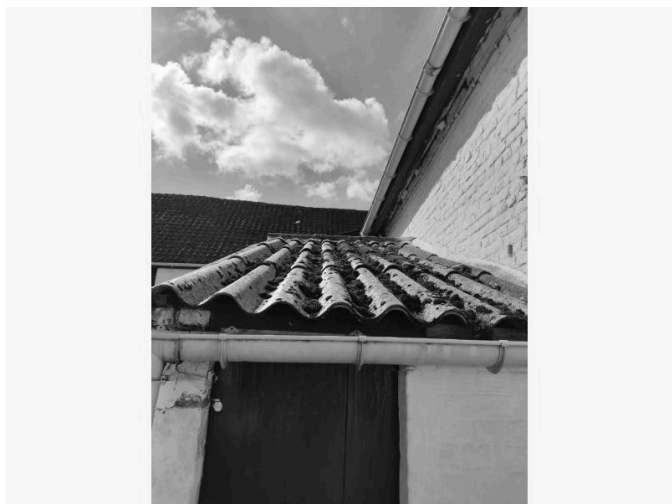
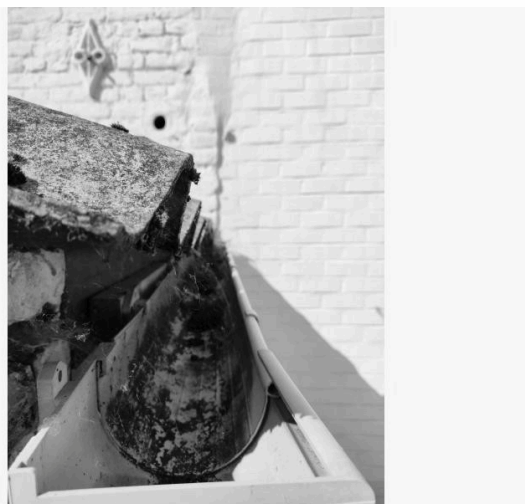
Beschrijving	Slib/sediment dakgoot
Type afvalstof	Betreft resten (contaminatie) van verwerking of beschadiging
Type resten (contaminatie)	<ul style="list-style-type: none">• Stof, deeltjes < 4 mm, flinters, gruis (los, opliggend)
Besmette materialen	<ul style="list-style-type: none">• Organisch materiaal (mos, mest, vegetatie, ...)
Bron van de resten	golfplaten
Omgeving	Buiten
Primaire drager	Infrastructuur hemelwater (opvang en afvoer)
Gebondenheid resten	Niet hecht
Hoeveelheid (gewicht - aantal)	<ul style="list-style-type: none">• 2,00 kg - 1 stuk
Totaal gewicht	2,00 kg
Eenvoudig bereikbaar	Ja
Identificatiemethode	De asbestdeskundige beoordeelt het materiaal als asbestverdacht en dus asbesthoudend, en dit zonder monstername.
Opmerking	<p>De vermelde oppervlaktes, diktes, gewichten en volumes betreffen een beredeneerde raming. Er worden geen rechten verleend aan deze oppervlaktes/diktes/volumes.</p> <p>Hemelwater dat afspoelt van asbestcement daken of gevels kan asbestdeeltjes bevatten.</p>

Voor verwijdering het slib extra bevochtigen of fixeren om stof te voorkomen , niet breken om stof te beperken .

-u beschikt over een vernevelaar (water) of fixeermiddel om het asbestmateriaal te bevochtigen tijdens de volledige duur van de werken

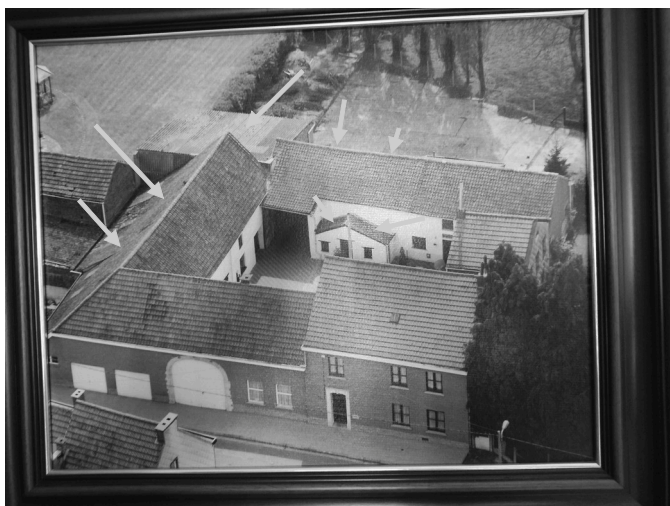
Beschrijving	Golfplaten
Omgeving	Grenst aan binnen- en buitenlucht
Primaire drager	Schuin dak
Asbestmateriaal	Dak- en gevelbekleding - Golfplaat
Bindmiddel van asbestmateriaal	Cement
Gebondenheid op basis van bindmiddel	Hecht
Hoeveelheid (oppervlakte - aantal)	<ul style="list-style-type: none">• 250,00 m² - 1 stuk
Totale oppervlakte	250,00 m ²
Eenvoudig bereikbaar	Ja
Bevestigingswijze	<ul style="list-style-type: none">• Geschroefd
Identificatiemethode	<p>De asbestdeskundige beoordeelt het materiaal als asbestverdacht en dus asbesthoudend, en dit zonder monsternamen.</p> <p>Motivatie: De opdrachtgever weigert om het materiaal te laten bemonsteren.</p>
Destructieve handeling voor identificatie	Nee
Opmerking	<p>De golfplaten zijn geweigerd door de eigenaar. Het is aangewezen om bijkomend onderzoek uit te voeren bij renovatiewerken. De vermelde oppervlaktes, diktes en volumes betreffen een bereedeneerde schatting. Er worden geen rechten verleend aan deze oppervlaktes/diktes/volumes.</p>

- Eenvoudige handelingen: mag via doe-het-zelf of door werknemer(s) met opleidingsattest eenvoudige handelingen
EH via doe-het zelf Standaard dragen van de nodige wegwerp beschermingsmiddelen FFP 3 masker , handschoenen en tyvec CAT III type 5-6 , afwasbaar schoeisel Indien mogelijk de ondervloer afdekken , golfplaten voorzichtig verwijderen, extra fixeren, niet breken , niet gooien, onmiddellijk dubbel verpakken , luchtdicht afsluiten of voorzichtig in container met asbest bag plaatsen. Voldoende benevelen/bevochtigen tijdens de duur van de werken. Indien golfplaten in slechte staat zijn en kans bestaat op breken : Eenvoudige handeling opgeleid personeel , alle werknemer(s) moeten wel beschikken over een opleidingsattest eenvoudige handelingen 8u Voor hechtgebonden toepassingen: Bij verwijdering door doe-het-zelf moet men

Mag en wil uzelf verwijderen: Zorg er dan voor dat: -u zich vooraf goed informeert op www.asbestinfo.be -u zich beschermt met een FFP3 mondmasker, wegwerphandschoenen, wegwerpoverall Cat III type 5-6, afspoelbaar schoeisel -er geen minderjarigen of derden aanwezig zijn -u beschikt over PE-folie en zakken om loskomende deeltjes en het afval op te vangen en te verpakken -u beschikt over een vernevelaar (water) of fixeermiddel om het abestmateriaal te bevochtigen tijdens de volledige duur van de werken -u weet hoe u asbestmateriaal veilig kan demonteren zonder stof of breuken -u beschikt over natte doeken om eventuele resten en stof weg te nemen

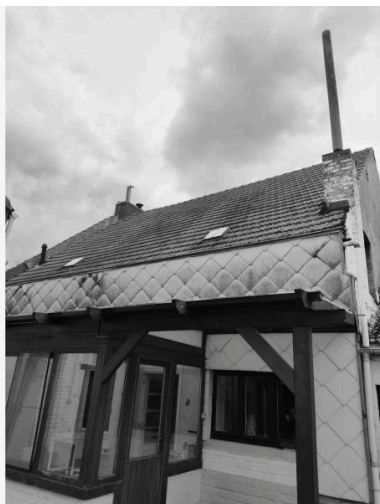
Beschrijving	Nokpannen asbestcement
Omgeving	Buiten
Primaire drager	Schuin dak
Asbestmateriaal	Dak- en gevelbekleding - Nok, windveer, boeiboord
Bindmiddel van asbestmateriaal	Cement
Gebondenheid op basis van bindmiddel	Hecht
Hoeveelheid (oppervlakte - aantal)	<ul style="list-style-type: none">• 1,00 m² - 1 stuk
Totale oppervlakte	1,00 m ²
Eenvoudig bereikbaar	Ja
Bevestigingswijze	<ul style="list-style-type: none">• Geklemd• Geschroefd
Identificatiemethode	<p>De asbestdeskundige beoordeelt het materiaal als asbestverdacht en dus asbesthoudend, en dit zonder monstername.</p> <p>Motivatie: De opdrachtgever weigert om het materiaal te laten bemonsteren.</p>
Destructieve handeling voor identificatie	Nee
Opmerking	<p>De opgegeven volumes betreffen een beredeneerde schatting, er worden geen rechten toegekend aan deze schatting.</p> <p>De materialen zijn visueel herkend als asbest verdacht.</p>

- Eenvoudige handelingen: mag via doe-het-zelf of door werknemer(s) met opleidingsattest eenvoudige handelingen
EH via doe-het zelf Standaard dragen van de nodige wegwerp beschermingsmiddelen FFP 3 masker, handschoenen en tyvec CAT III type 5-6, afwasbaar schoeisel Indien mogelijk de ondervloer afdekken, nokpannen/windveren voorzichtig verwijderen, extra fixeren, niet breken, niet gooien, onmiddellijk dubbel verpakken, luchtdicht afsluiten of voorzichtig in container met asbest bag plaatsen. Voldoende benevelen/bevochtigen tijdens de duur van de werken. Indien nokpannen/windveren in slechte staat zijn en kans bestaat op breken: Eenvoudige handeling opgeleid personeel, alle werknemer(s) moeten wel beschikken over een opleidingsattest eenvoudige handelingen 8u Voor hechtgebonden toepassingen: Bij verwijdering door doe-het-zelf moet men dit afval dubbel en luchtdicht verpakt aandienen bij het gemeentelijk

Mag en wil uzelf verwijderen: Zorg er dan voor dat: -u zich vooraf goed informeert op www.asbestinfo.be -u zich beschermt met een FFP3 mondmasker, wegwerphandschoenen, wegwerpoverall Cat III type 5-6, afspoelbaar schoeisel -er geen minderjarigen of derden aanwezig zijn -u beschikt over PE-folie en zakken om loskomende deeltjes en het afval op te vangen en te verpakken -u beschikt over een vernevelaar (water) of fixeermiddel om het abestmateriaal te bevochtigen tijdens de volledige duur van de werken -

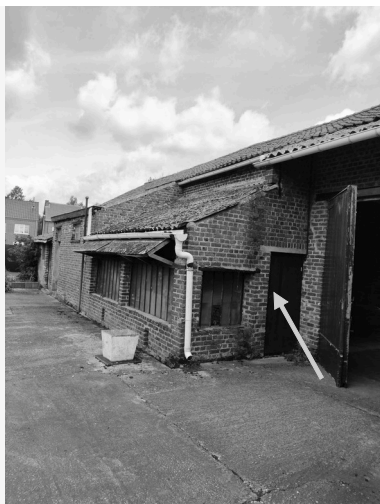
Beschrijving	Schouwbus (visueel vastgesteld)
Omgeving	Buiten
Primaire drager	HVAC infrastructuur en uitrusting
Asbestmateriaal	Rookgaskanaal
Bindmiddel van asbestmateriaal	Cement
Gebondenheid op basis van bindmiddel	Hecht
Hoeveelheid (lengte - omtrek - dikte - aantal)	<ul style="list-style-type: none">• 3,00 m - 40,00 cm - 2,00 cm - 1 stuk
Totaal volume	0,024 m ³
Eenvoudig bereikbaar	Ja
Bevestigingswijze	<ul style="list-style-type: none">• Verlijmd, ingegoten, versmeerd
Identificatiemethode	<p>De asbestdeskundige beoordeelt het materiaal als asbestverdacht en dus asbesthoudend, en dit zonder monstername.</p> <p>Motivatie: Er is een onderzoeksbeperking die monstername verhindert; De ruimte of het materiaal bevindt zich hoger dan 3,5 meter vanaf een vaste ondergrond.</p>
Destructieve handeling voor identificatie	Nee
Opmerking	<p>Op het dak is een schouwbus aanwezig.</p> <p>De vermelde oppervlaktes, diktes en volumes betreffen een beredeneerde schatting. Er worden geen rechten verleend aan deze oppervlaktes/diktes/volumes.</p>

- Eenvoudige handelingen: mag via doe-het-zelf of door werknemer(s) met opleidingsattest eenvoudige handelingen
EH via doe-het zelf De buis kan voorzichtig losgebeiteld worden , extra bevochtigen om stof te voorkomen
Standaard dragen van de nodige wegwerp beschermingsmiddelen FFP 3 masker , handschoenen en tyvec CAT III type 5-6 , afwasbaar schoeisel Bij de gemeente/containerpark afsluitzakken halen om dubbel in te pakken , sluit luchtdicht af en breng naar het plaatselijk containerpark als hechtgebonden asbestafval. Voor hechtgebonden toepassingen: Bij verwijdering door doe-het-zelf moet men dit afval dubbel en luchtdicht verpakt aandienen bij het gemeentelijk recyclagepark. Men raadpleegt best op voorhand de voorwaarden van het recyclagepark. Zie ook link Zie <https://ovam.vlaanderen.be/wie-mag-wat-verwijderen>
<https://ovam.vlaanderen.be/voorzorgsmaatregelen-bij-asbestverwijdering>
<https://ovam.vlaanderen.be/asbestafval-afvoeren> Zie ook wetgevend kader (website van de OVAM en CODEX boek VI titel 3). <http://werk.belgie.be/sites/default/files/content/documents/Welzijn> op het werk/Regelgeving/Codex boek VI titel 3 Asbest.pdf methodiek verwijderingsmethodes worden achteraan in

het attest verder toegelicht Mag en wil uzelf verwijderen: Zorg er dan voor dat: -u zich vooraf goed informeert op www.asbestinfo.be -u zich beschermt met een FFP3 mondkap, wegwerphandschoenen, wegwerpoveral Cat III type 5-6, afspoelbaar schoeisel -er geen minderjarigen of derden aanwezig zijn -u beschikt over PE-folie en zakken om loskomende deeltjes en het afval op te vangen en te verpakken -u beschikt over een vernevelaar (water) of fixeermiddel om het abestmateriaal te bevochtigen tijdens de volledige duur van de werken -u weet hoe u asbestmateriaal veilig kan demonteren zonder stof of breuken - u beschikt over natte doeken om eventuele resten en stof weg te nemen

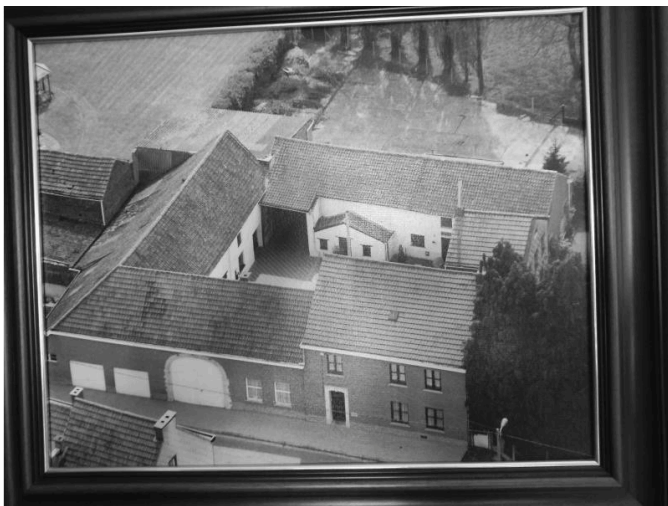
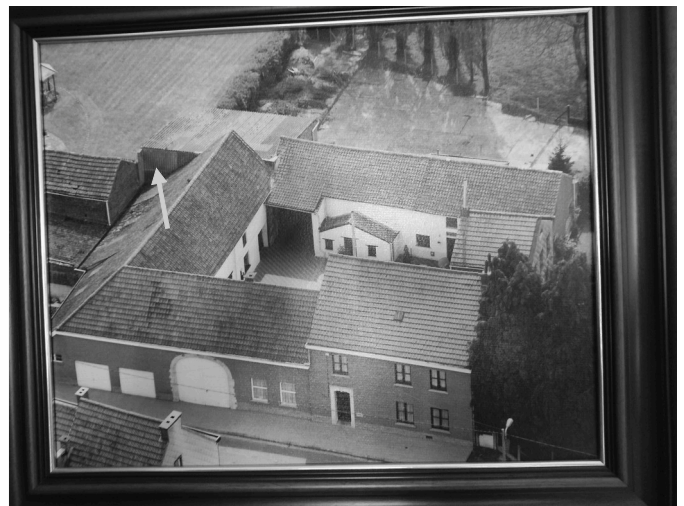
Beschrijving	menuiserite plaat afdakje
Omgeving	Buiten
Primaire drager	Schuin dak
Asbestmateriaal	Plaat, paneel, tablet - Type Menuiserite
Bindmiddel van asbestmateriaal	Cement
Gebondenheid op basis van bindmiddel	Hecht
Hoeveelheid (oppervlakte - dikte - aantal)	<ul style="list-style-type: none">• 5,00 m² - 1,00 cm - 1 stuk
Totaal volume	0,05 m ³
Eenvoudig bereikbaar	Ja
Bevestigingswijze	<ul style="list-style-type: none">• Geschroefd
Identificatiemethode	<p>De asbestdeskundige beoordeelt het materiaal als asbestverdacht en dus asbesthoudend, en dit zonder monsternamen.</p> <p>Motivatie: De opdrachtgever weigert om het materiaal te laten bemonsteren.</p>
Destructieve handeling voor identificatie	Nee
Opmerking	De vermelde oppervlaktes, diktes en volumes betreffen een beredeneerde schatting. Er worden geen rechten verleend aan deze oppervlaktes/diktes/volumes

- Eenvoudige handelingen: mag via doe-het-zelf of door werknemer(s) met opleidingsattest eenvoudige handelingen
EH via doe-het zelf Standaard dragen van de nodige wegwerp beschermingsmiddelen FFP 3 masker , handschoenen en tyvec CAT III type 5-6 , afwasbaar schoeisel Indien mogelijk de ondervloer afdekken , golfplaten voorzichtig verwijderen, extra fixeren, niet breken , niet gooien, onmiddellijk dubbel verpakken , luchtdicht afsluiten of voorzichtig in container met asbest bag plaatsen. Voldoende benevelen/bevochtigen tijdens de duur van de werken. Indien golfplaten in slechte staat zijn en kans bestaat op breken : Eenvoudige handeling opgeleid personeel , alle werknemer(s) moeten wel beschikken over een opleidingsattest eenvoudige handelingen 8u Voor hechtgebonden toepassingen: Bij verwijdering door doe-het-zelf moet men

Zorg er dan voor dat: -u zich vooraf goed informeert op www.asbestinfo.be -u zich beschermt met een FFP3 mondmasker, wegwerphandschoenen, wegwerpoverall Cat III type 5-6, afspoelbaar schoeisel -er geen minderjarigen of derden aanwezig zijn -u beschikt over PE-folie en zakken om loskomende deeltjes en het afval op te vangen en te verpakken -u beschikt over een vernevelaar (water) of fixeermiddel om het abestmateriaal te bevochtigen tijdens de volledige duur van de werken -u weet hoe u asbestmateriaal veilig kan demonteren zonder stof of breuken -u beschikt over natte doeken om eventuele resten en stof weg te nemen
