# Asbestinventarisatetest

Pastorijstraat 240, 3300 Tienen

## Niet-asbestveilig

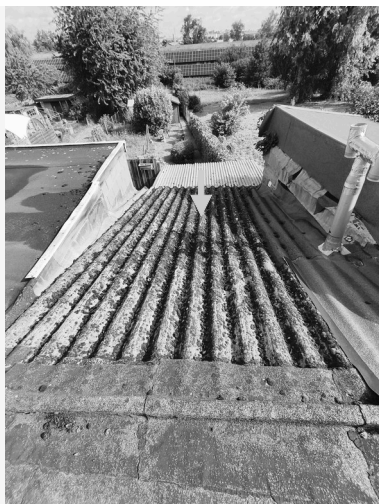
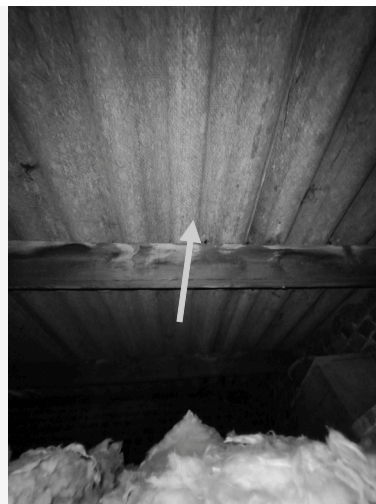
Het asbestmateriaal valt onder de mijlpaal van 2034.

**Dringend verwijderen**

Eindbeoordeling materiaalrisico	Hoog materiaalrisico en/of hoge kans op vezelvrijgave
Opmerking	mosgroei is matig beschadigd

<b>Gebondenheid</b>	Categorie 1: hechtgebonden in oorsprong
<b>Asbestsoort (vezeltype)</b>	Crocidoliet aanwezig
<b>Asbestconcentratie</b>	Laag (< 50%)
<b>Afschermingsgraad van het gehele materiaal</b>	Geheel of deels vrij aan de binnenlucht, maar geen contact met binnenluchtstromen
<b>Toestand van het materiaal</b>	Matig beschadigd, matig verweerd

<b>Beschrijving</b>	Golfplaten dak
<b>Omgeving</b>	Grenst aan binnen- en buitenlucht
<b>Primaire drager</b>	Schuin dak
<b>Asbestmateriaal</b>	Dak- en gevelbekleding - Golfplaat
<b>Bindmiddel van asbestmateriaal</b>	Cement
<b>Gebondenheid op basis van bindmiddel</b>	Hecht
<b>Hoeveelheid (oppervlakte - aantal)</b>	<ul style="list-style-type: none"><li>• 12,00 m<sup>2</sup> - 1 stuk</li></ul>
<b>Totale oppervlakte</b>	12,00 m <sup>2</sup>
<b>Eenvoudig bereikbaar</b>	Ja
<b>Bevestigingswijze</b>	<ul style="list-style-type: none"><li>• Geschroefd</li></ul>
<b>Identificatiemethode</b>	<p>De asbestdeskundige beoordeelt het materiaal als asbestverdacht en dus asbesthoudend, en dit zonder monstername.</p> <p>Motivatie: Er is een onderzoeksbeperking die monstername verhindert; De asbestdeskundige kan het onderzoek niet uitvoeren binnen de bepalingen van de welzijnswet.</p>
<b>Destructieve handeling voor identificatie</b>	Nee

<b>Opmerking</b>	<p>De golfplaten zijn visueel vastgesteld. Het is aangewezen om bijkomend onderzoek uit te voeren bij renovatiewerken. De vermelde oppervlaktes, diktes en volumes betreffen een beredeneerde schatting. Er worden geen rechten verleend aan deze oppervlaktes/diktes/volumes.</p>

- Verwijder dit asbestmateriaal zo snel mogelijk. Volg de toestand goed op.
- Hemelwater dat afspoelt van asbestcement daken of gevels kan asbestdeeltjes bevatten. Gebruik het enkel voor gesloten circuits (bv. spoelen toiletten). Reinig na het vervangen van het dak of de gevel de dakgoten en regenwaterput of -ton om asbesthoudend sediment of slib te verwijderen
- Voer bijkomende staalname(s) uit.

- Eenvoudige handelingen: mag via doe-het-zelf of door werknemer(s) met opleidingsattest eenvoudige handelingen  
EH via doe-het zelf Standaard dragen van de nodige wegwerp beschermingsmiddelen FFP 3 masker , handschoenen en tyvec CAT III type 5-6 , afwasbaar schoeisel Indien mogelijk de ondervloer afdekken , golfplaten voorzichtig verwijderen, extra fixeren, niet breken , niet gooien, onmiddellijk dubbel verpakken , luchtdicht afsluiten of voorzichtig in container met asbest bag plaatsen. Voldoende benevelen/bevochtigen tijdens de duur van de werken. Indien golfplaten in slechte staat zijn en kans bestaat op breken : Eenvoudige handeling opgeleid personeel , alle werknemer(s) moeten wel beschikken over een opleidingsattest eenvoudige handelingen 8u Voor hechtgebonden toepassingen: Bij verwijdering door doe-het-zelf moet men

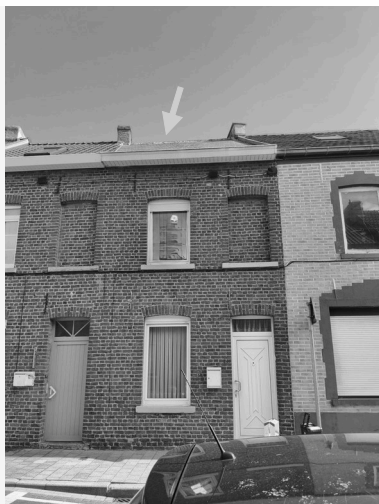
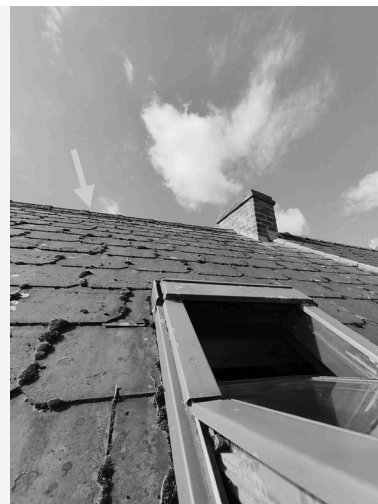
Het asbestmateriaal valt onder de mijlpaal van 2034.

Verwijderen

Eindbeoordeling materiaalrisico	Verhoogd materiaalrisico en/of verhoogde kans op vezelvrijgave
---------------------------------	--

Gebondenheid	Categorie 1: hechtgebonden in oorsprong
Asbestsoort (vezeltype)	Crocidoliet aanwezig
Asbestconcentratie	Laag (< 50%)
Afschermingsgraad van het gehele materiaal	Geheel of deels vrij aan de buitenlucht, maar geen contact met binnenlucht
Toestand van het materiaal	Matig beschadigd, matig verweerd

Beschrijving	Nokpannen schuin dak
Omgeving	Buiten
Primaire drager	Schuin dak
Asbestmateriaal	Dak- en gevelbekleding - Nok, windveer, boeiboord
Bindmiddel van asbestmateriaal	Cement
Gebondenheid op basis van bindmiddel	Hecht
Hoeveelheid (oppervlakte - aantal)	<ul style="list-style-type: none"> <li>• 2,00 m<sup>2</sup> - 1 stuk</li> </ul>
Totale oppervlakte	2,00 m <sup>2</sup>
Eenvoudig bereikbaar	Ja
Bevestigingswijze	<ul style="list-style-type: none"> <li>• Geklemd</li> <li>• Geschroefd</li> </ul>
Identificatiemethode	<p>De asbestdeskundige beoordeelt het materiaal als asbestverdacht en dus asbesthoudend, en dit zonder monstername.</p> <p>Motivatie: Er is een onderzoeksbeperking die monstername verhindert; De ruimte of het materiaal bevindt zich hoger dan 3,5 meter vanaf een vaste ondergrond.</p>
Destructieve handeling voor identificatie	Nee
Opmerking	<p>De opgegeven volumes betreffen een beredeneerde schatting, er worden geen rechten toegekend aan deze schatting.</p> <p>De materialen zijn visueel herkend als asbest verdacht.</p>

- Verwijder dit asbestmateriaal zo snel mogelijk. Volg de toestand goed op.
- Hemelwater dat afspoelt van asbestcement daken of gevels kan asbestdeeltjes bevatten. Gebruik het enkel voor gesloten circuits (bv. spoelen toiletten). Reinig na het vervangen van het dak of de gevel de dakgoten en regenwaterput of -ton om asbesthoudend sediment of slib te verwijderen
- Voer bijkomende staalname(s) uit.

- Eenvoudige handelingen: mag via doe-het-zelf of door werknemer(s) met opleidingsattest eenvoudige handelingen  
EH via doe-het zelf Standaard dragen van de nodige wegwerp beschermingsmiddelen FFP 3 masker, handschoenen en tyvec CAT III type 5-6, afwasbaar schoeisel Indien mogelijk de ondervloer afdekken, nokpannen/windveren voorzichtig verwijderen, extra fixeren, niet breken, niet gooien, onmiddellijk dubbel verpakken, luchtdicht afsluiten of voorzichtig in container met asbest bag plaatsen. Voldoende benevelen/bevochtigen tijdens de duur van de werken. Indien nokpannen/windveren in slechte staat zijn en kans bestaat op breken: Eenvoudige handeling opgeleid personeel, alle werknemer(s) moeten wel beschikken over een opleidingsattest eenvoudige handelingen 8u Voor hechtgebonden toepassingen: Bij verwijdering

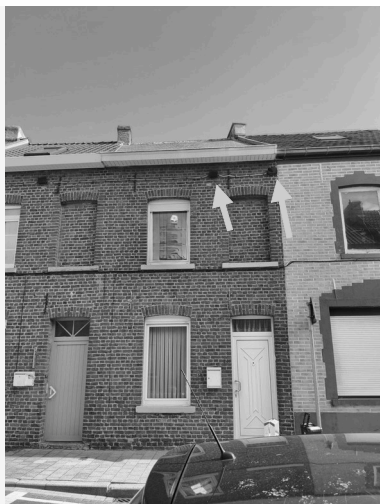
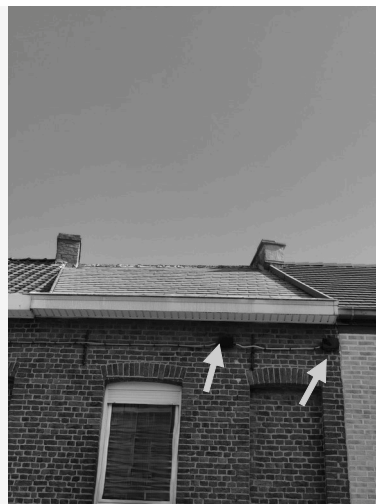
Het asbestmateriaal valt onder de mijlpaal van 2040.

Zorgvuldig beheren

Eindbeoordeling materiaalrisico	Laag materiaalrisico en/of verlaagde kans op vezelvrijgave
---------------------------------	--

<b>Gebondenheid</b>	Categorie 1: hechtgebonden in oorsprong
<b>Asbestsoort (vezeltype)</b>	Crocidoliet aanwezig
<b>Asbestconcentratie</b>	Laag (< 50%)
<b>Afschermingsgraad van het gehele materiaal</b>	Geheel of deels vrij aan de binnenlucht, maar geen contact met binnenluchtstromen
<b>Toestand van het materiaal</b>	Onbeschadigd, niet verweerd

Beschrijving	Bakeliet toepassingen
Omgeving	Binnen
Primaire drager	Communicatie en elektrische infrastructuur en uitrusting
Asbestmateriaal	Plaat, paneel, tablet - Type Bakeliet
Bindmiddel van asbestmateriaal	Kunststof of -hars
Gebondenheid op basis van bindmiddel	Hecht
Hoeveelheid (oppervlakte - dikte - aantal)	<ul style="list-style-type: none"> <li>• 0,10 m<sup>2</sup> - 0,50 cm - 10 stuks</li> </ul>
Totaal volume	0,005 m <sup>3</sup>
Eenvoudig bereikbaar	Ja
Bevestigingswijze	<ul style="list-style-type: none"> <li>• Geschroefd</li> </ul>
Identificatiemethode	<p>De asbestdeskundige beoordeelt het materiaal als asbestverdacht en dus asbesthoudend, en dit zonder monstername.</p> <p>Motivatie: De monstername brengt andere schade aan dan schade die inherent is aan de monstername.</p>
Destructieve handeling voor identificatie	Nee
Opmerking	<p>Het is moeilijk te bepalen of de bakeliettoepassingen in de woning ook effectief asbesthoudend zijn (het kan ook gaan om de asbestvrije variant). (schakelaars-stopcontact.-verdeeldozen-) Over heel de woning en aan de voorgevel +1</p> <p>Er werd geen monster genomen ovw beschadiging aan een elektrisch gerelateerde toepassing, extra controle bij verwijdering van het verdacht materiaal.</p>

- Zorg voor een veilig beheer. Vermijd het beschadigen van het asbestmateriaal. Controleer de toestand jaarlijks op wijzigingen.
- Voer bijkomende staalname(s) uit.

- Eenvoudige handelingen: mag via doe-het-zelf of door werknemer(s) met opleidingsattest eenvoudige handelingen  
Schakelaars, stopcontacten en andere gelijkaardige toepassingen kunnen eenvoudig losgeschroefd worden --> EH doe-het-zelf. Afgesloten of verzegelde kast --> EH opgeleid techniek personeel 8u basisopleiding asbest. Voor elektrische infrastructuur en uitrusting dient u vooraleer men deze toepassing gaat bevochtigen de elektriciteit af te sluiten (zoniet elektrocutie-/brandgevaar). standaard dragen van de nodige wegwerp beschermingsmiddelen FFP 3 masker , handschoenen en tyvec CAT III type 5-6 , afspoelbaar schoeisel Losschroeven en dubbel verpakken in plastic , sluit luchtdicht af en breng dit als hechtgebonden afval naar een plaatselijk containerpark. Voor hechtgebonden toepassingen: Bij verwijdering door doe-het-zelf moet men dit afval dubbel en luchtdicht verpakt aandienen bij het gemeentelijk recyclagepark. Men raadpleegt best op voorhand de voorwaarden van het recyclagepark.

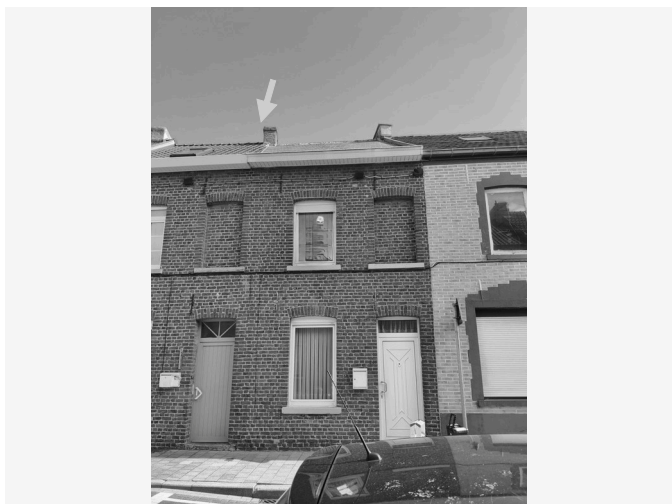
**Reden:** Het te onderzoeken materiaal situeert zich hoger dan 3,50 m te rekenen vanaf een veilige ondergrond

**Uitleg van de asbestdeskundige:** Bij werken (dak of reiniging schouw) kan een stelling geplaatst worden, het is niet duidelijk of er asbestverdachte materialen aanwezig zijn in/rond de schouw.

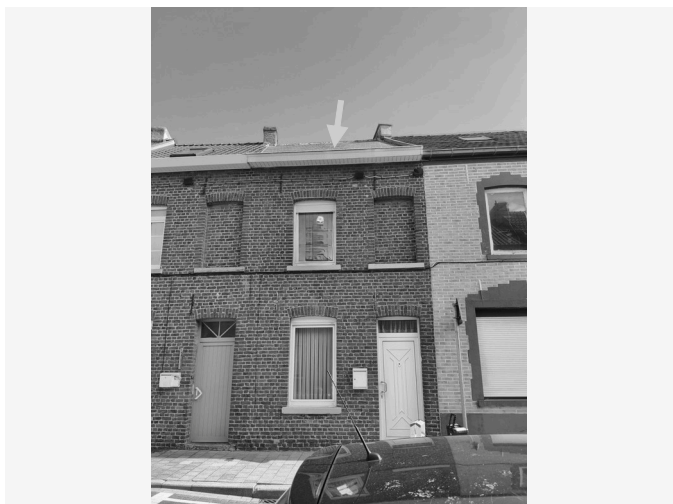
**Reden:** Dakgoot niet zichtbaar

De afwerking van de dakgoten kon niet van dichtbij geïnspecteerd worden (> 3,50m). Het gebruikte materiaal is niet vast te stellen. Er kan bijgevolg niet geconcludeerd worden of deze dakgoot werd afgewerkt met asbestverdachte bitumen.

Bij renovatiewerken of dakwerken kan een stelling geplaatst worden waarbij een extra controle/staalname aangewezen is.

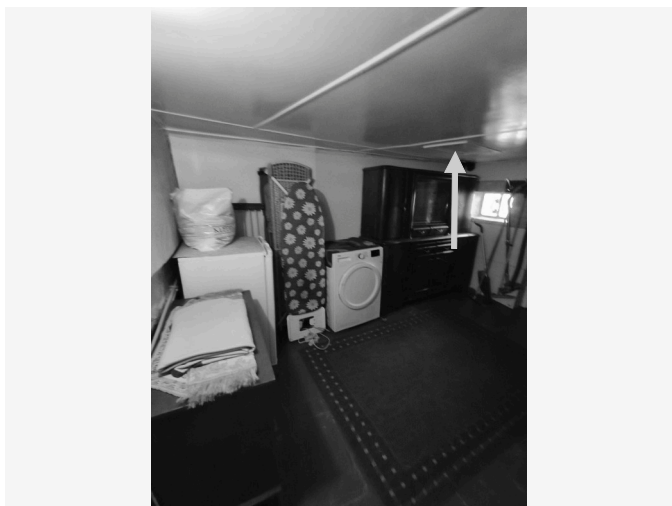
**Reden:** Er is geen zoldervloer aanwezig.

**Uitleg van de asbestdeskundige:** Aangezien er geen zoldervloer aanwezig is kon deze ruimte niet verder dan het zolderluik gecontroleerd worden.

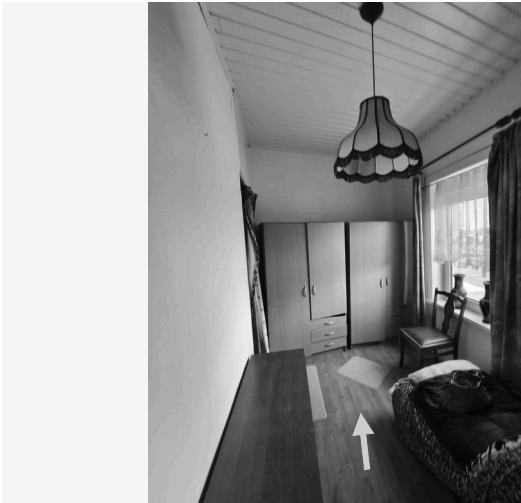
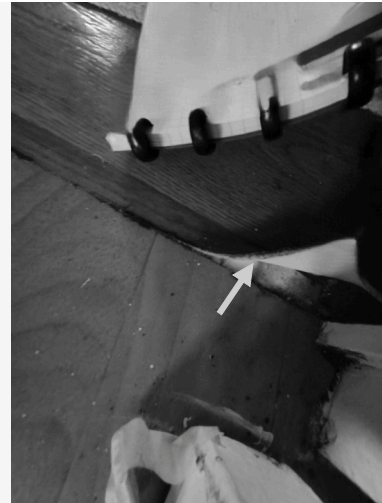
Volgens expertise kunnen we deze vinyl als niet asbest verdacht beschouwen (soepel en flexibel van structuur.) (onderkant met jute/koord) Het is niet gekend wat eronder bevindt extra controle aangewezen bij vloer werken.

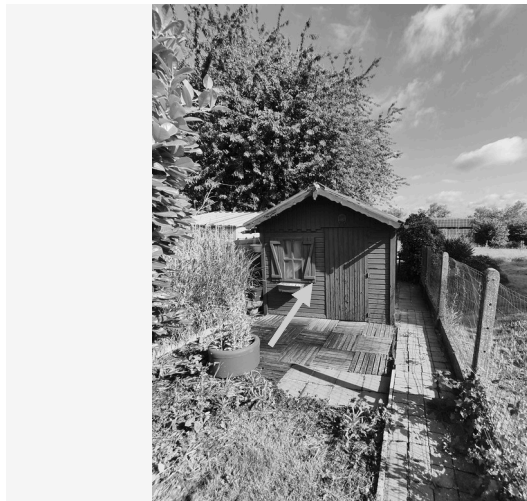
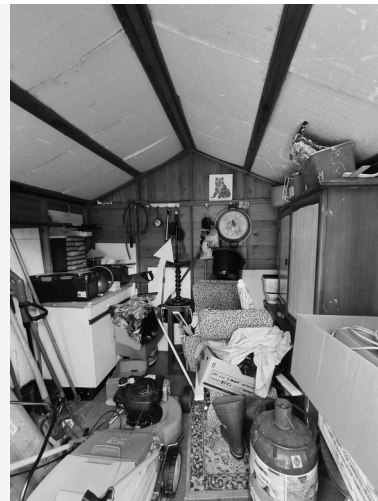
## Fiche 8: Tuinhuis bevat geen asbestverdachte materialen

Het tuinhuis werd gecontroleerd. Er werden geen asbestverdachte materialen aangetroffen.

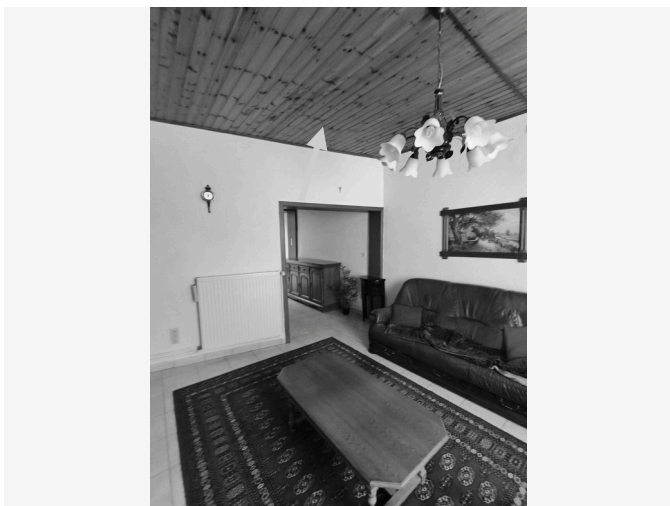
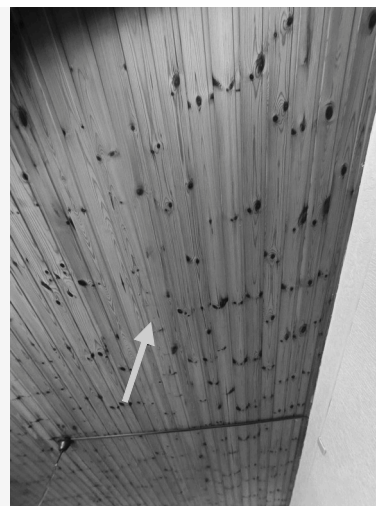
Alle plafonds zijn afgewerkt met valse plafonds in een niet-asbestverdacht plaatmateriaal: hout/plastic/gyproc. Het is niet duidelijk of er pleisterwerk of ander verdacht asbestmateriaal aanwezig is achter / op deze valse plafonds, het is aangewezen om bijkomend onderzoek uit te voeren bij werken. Zonder destructieve handeling is het niet mogelijk om na te gaan of er asbesthoudende materialen aanwezig zijn achter de plafond afwerking. Als bij sloop of renovatie blijkt dat er achter deze plafonds nog pleisterwerk of asbest verdachte toepassingen aanwezig zijn, moet dit bemonsterd worden.

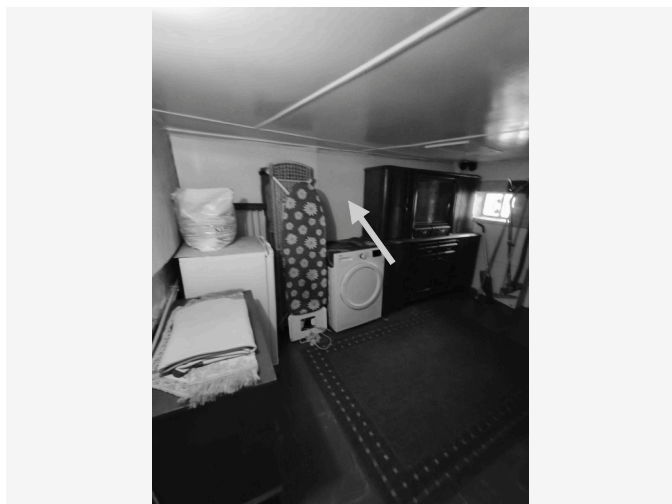
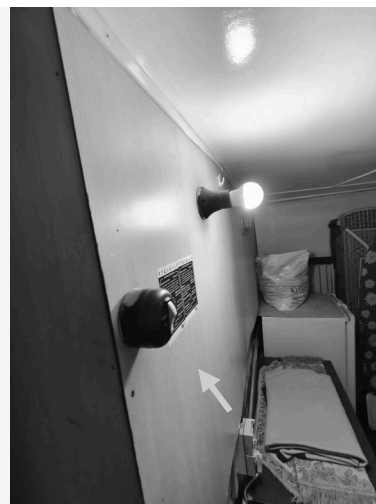
Er zijn enkele binnenwanden afgewerkt met valse wanden in een niet-asbestverdacht plaatmateriaal: hout. Het is niet duidelijk of er pleisterwerk of asbest toepassingen aanwezig zijn achter/op deze valse wanden, het is aangewezen om bijkomend onderzoek uit te voeren bij werken.

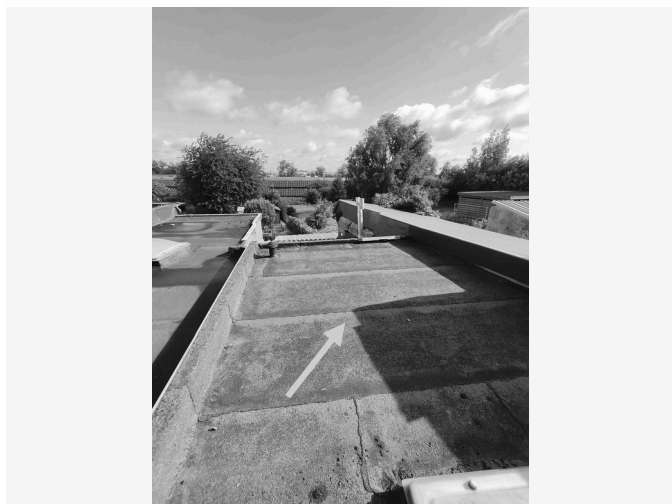
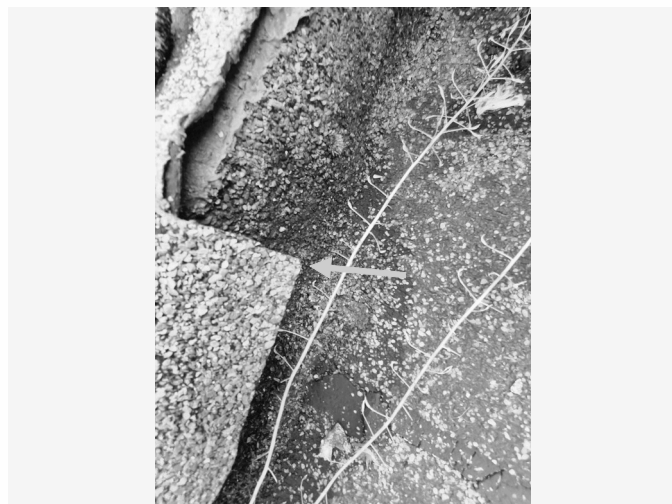
<b>Beschrijving</b>	Roofing plat dak
<b>Omgeving</b>	Buiten
<b>Primaire drager</b>	Plat dak
<b>Bindmiddel van materiaal</b>	Bitumen (roofing, teer, asfalt)
<b>Gebondenheid op basis van bindmiddel</b>	Hecht
<b>Hoeveelheid (oppervlakte - aantal)</b>	• 16,00 m <sup>2</sup> - 1 stuk
<b>Totale oppervlakte</b>	16,00 m <sup>2</sup>
<b>Identificatiemethode</b>	Een monstername door de asbestdeskundige met laboanalyse door een asbestlabo.
<b>Destructieve handeling voor identificatie</b>	Nee
<b>Opmerking</b>	<p>Er werd een staal genomen aan een uitstekend stuk roofing waardoor de waterdichtheid niet in het gedrang komt.</p> <p>Er kan niet uitgesloten worden dat er onderlagen aanwezig zijn (bij dakwerken extra controle aangewezen)</p> <p>De vermelde oppervlaktes, diktes en volumes betreffen een beredeneerde schatting. Er worden geen rechten verleend aan deze oppervlaktes/diktes/volumes.</p>

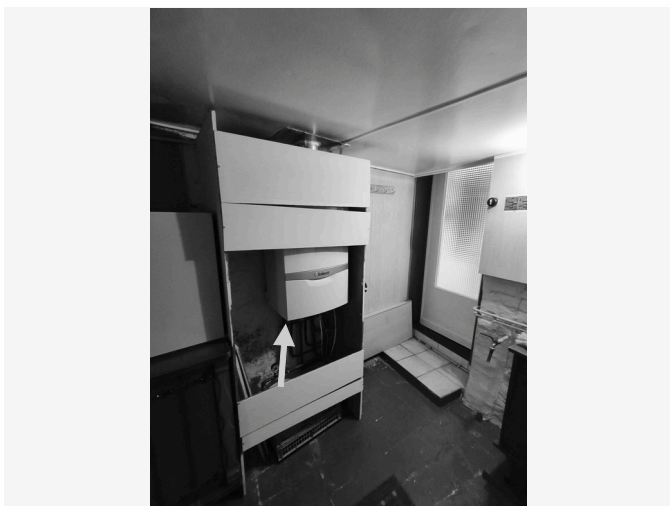
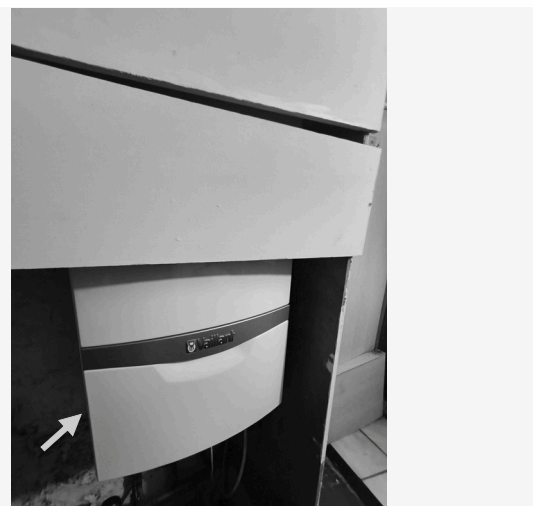
### Fiche 16: CV Ketel Vaillant

Beschrijving	Notitie	Terug te vinden op plannen
Fiche 16: CV Ketel Vaillant	De CV ketel werd gecontroleerd( bwj 2015 ) en is niet asbest verdacht geen risico bouwjaar.	Plan 1.1: +0
Fiche 17: Onderdak leien dak	Het dak werd gecontroleerd op de zolderverdieping. Er is geen verdacht onderdak vastgesteld.  Deze handeling is een steekproef, er is geen garantie dat het volledige dak met éénzelfde materiaal is opgebouwd. Dit kan enkel via destructief onderzoek vastgesteld worden.	Plan 1.8: Dakenplan woning
Fiche 18: Kit niet verdacht alle ramen en deuren	De gebruikte siliconen kit is niet asbestverdacht	Plan 1.3: +0 Plan 1.6: +1 Plan 2.1: Tuinhuis plan
Fiche 19: Rookgaskanalen woning	rookgaskanalen (niet verdacht) in het inspectie gebied.	Plan 1.8: Dakenplan woning

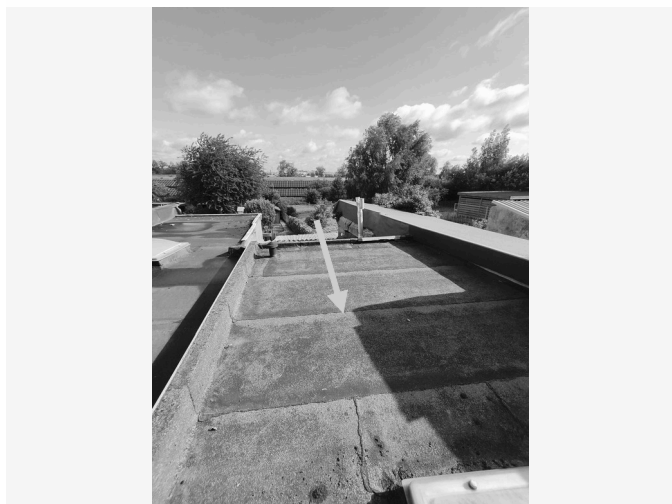
### Fiche 20: Onderdak plat dak roofing

Beschrijving	Notitie	Terug te vinden op plannen
Fiche 20: Onderdak plat dak roofing	Het onderdak is niet waarneembaar. Roofing verwijderen zou destructief onderzoek zijn en de plafonds zijn volledig afgewerkt. Bij werken hier extra aandacht aan besteden.	Plan 1.8: Dakenplan woning
