# Asbestinventarisatetest

Klein Broekstraat 10, 3350 Linter

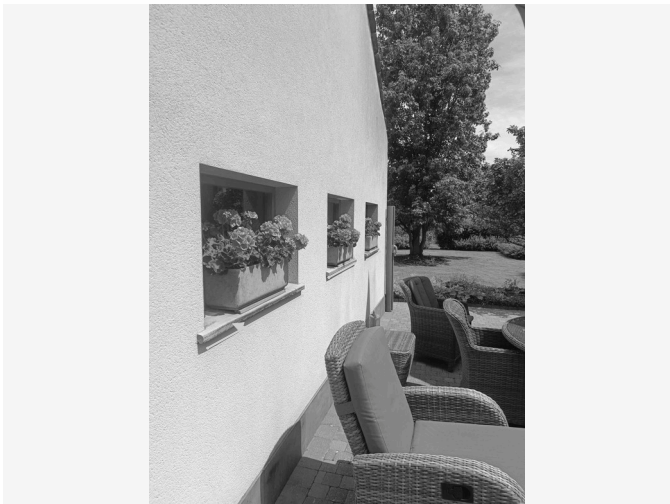
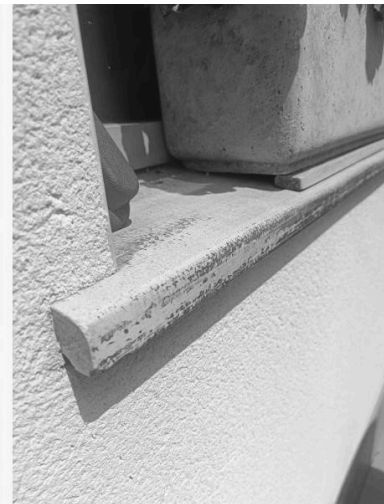
Eindbeoordeling materiaalrisico	Verhoogd materiaalrisico en/of verhoogde kans op vezelvrijgave
---------------------------------	--

Gebondenheid	Categorie 1: hechtgebonden in oorsprong
Asbestsoort (vezeltype)	Crocidoliet aanwezig
Asbestconcentratie	Laag (< 50%)
Afschermingsgraad van het gehele materiaal	Geheel of deels vrij aan de buitenlucht, maar geen contact met binnenlucht
Toestand van het materiaal	Matig beschadigd, matig verweerd

<b>Beschrijving</b>	Vensterdorpels asbestcement
<b>Omgeving</b>	Buiten
<b>Primaire drager</b>	Wandopening verticaal (raam, deur, ...)
<b>Asbestmateriaal</b>	Plaat, paneel, tablet - Generiek
<b>Bindmiddel van asbestmateriaal</b>	Cement
<b>Gebondenheid op basis van bindmiddel</b>	Hecht
<b>Hoeveelheid (oppervlakte - dikte - aantal)</b>	<ul style="list-style-type: none"><li>• 0,75 m<sup>2</sup> - 2,50 cm - 1 stuk</li></ul>
<b>Totaal volume</b>	0,019 m <sup>3</sup>
<b>Eenvoudig bereikbaar</b>	Ja
<b>Bevestigingswijze</b>	<ul style="list-style-type: none"><li>• Verlijmd, ingegoten, versmeerd</li></ul>
<b>Identificatiemethode</b>	<p>De asbestdeskundige beoordeelt het materiaal als asbestverdacht en dus asbesthoudend, en dit zonder monsternamen.</p> <p>Motivatie: De opdrachtgever weigert om het materiaal te laten bemonsteren.</p>
<b>Destructieve handeling voor identificatie</b>	Nee
<b>Opmerking</b>	<p>De vermelde oppervlaktes en volumes betreffen een beredeneerde raming.</p> <p>Er worden geen rechten verleend aan deze oppervlaktes/volumes.</p>

Verwijderen

- Zorg voor een veilig beheer. Vermijd het beschadigen van het asbestmateriaal. Controleer de toestand jaarlijks op wijzigingen.
- Voer bijkomende staalname(s) uit.

Bij het verwijderen van dorpels of tabletten waarin hechtgebonden asbest kan aanwezig zijn, moeten de werkzaamheden voorzichtig en stofarm uitgevoerd worden om blootstelling te beperken.

-Voorzichtig losbeitelen zonder de toepassing zelf te breken, zagen of slijpen.

-Extra bevochtigen om stofvorming te voorkomen.

-Niet breken of splijten, om verspreiding van vezels te vermijden.

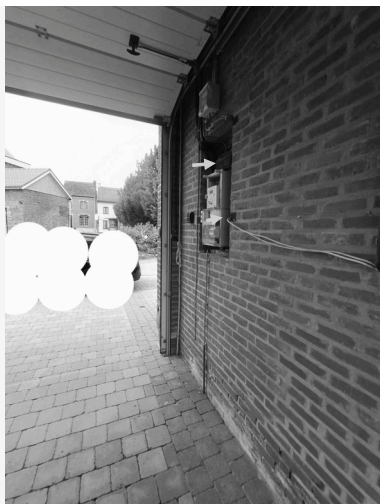
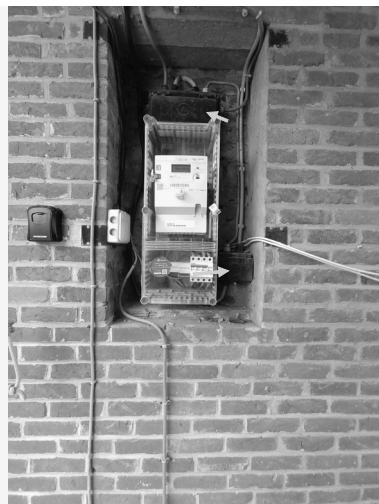
Eindbeoordeling materiaalrisico	Laag materiaalrisico en/of verlaagde kans op vezelvrijgave
---------------------------------	--

Gebondenheid	Categorie 1: hechtgebonden in oorsprong
Asbestsoort (vezeltype)	Crocidoliet aanwezig
Asbestconcentratie	Laag (< 50%)
Afschermingsgraad van het gehele materiaal	Geheel of deels vrij aan de binnenlucht, maar geen contact met binnenluchtstromen
Toestand van het materiaal	Onbeschadigd, niet verweerd

Beschrijving	Bakeliet toepassing: verdeelkasten
Omgeving	Binnen
Primaire drager	Communicatie en elektrische infrastructuur en uitrusting
Asbestmateriaal	Plaat, paneel, tablet - Type Bakeliet
Bindmiddel van asbestmateriaal	Kunststof of -hars
Gebondenheid op basis van bindmiddel	Hecht
Hoeveelheid (oppervlakte - dikte - aantal)	<ul style="list-style-type: none"><li>• 0,02 m<sup>2</sup> - 5,00 cm - 2 stuks</li></ul>
Totaal volume	0,002 m <sup>3</sup>
Eenvoudig bereikbaar	Ja
Bevestigingswijze	<ul style="list-style-type: none"><li>• Geschroefd</li></ul>
Identificatiemethode	<p>De asbestdeskundige beoordeelt het materiaal als asbestverdacht en dus asbesthoudend, en dit zonder monsternamen.</p> <p>Motivatie: De monsternamen brengen andere schade aan dan schade die inherent is aan de monsternamen.</p>
Destructieve handeling voor identificatie	Nee
Opmerking	<p>Het is moeilijk te bepalen of de bakeliettoepassingen in de woning ook effectief asbesthoudend zijn (het kan ook gaan om de asbestvrije variant).</p> <p>Er werd geen monster genomen omwille van beschadiging aan een elektrisch gerelateerde toepassing, extra controle bij verwijdering van het verdacht materiaal.</p>

Zorgvuldig beheren

- Zorg voor een veilig beheer. Vermijd het beschadigen van het asbestmateriaal. Controleer de toestand jaarlijks op wijzigingen.
- Voer bijkomende staalname(s) uit.

- Eenvoudige handelingen: mag via doe-het-zelf of door werknemer(s) met opleidingsattest eenvoudige handelingen  
Bepaalde oudere schakelaars, stopcontacten, zekeringen, radiatorknoppen en afdekplaten kunnen hechtgebonden asbest bevatten.  
\*Doe-het-zelf (EH): eenvoudig los te schroeven elementen.  
\*Opleidde techniker (8u basisopleiding asbest): bij afgesloten of verzegelde elektrische kasten, of wanneer de verbindingen moeilijk bereikbaar zijn.  
-Voorzichtig losschroeven, niet breken, zagen of forceren.

- Bevochtigen indien nodig om stofvorming te vermijden.
- Dubbel verpakken in plastic zak en luchtdicht afsluiten vóór transport.
- Afval afvoeren als hechtgebonden asbestafval naar het gemeentelijk containerpark.
- Informeer vooraf bij het recyclagepark naar de specifieke voorwaarden en acceptatieprocedure.

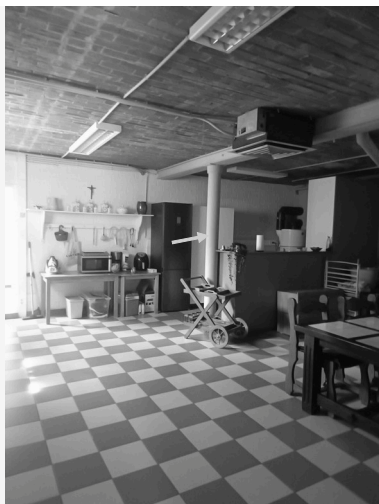
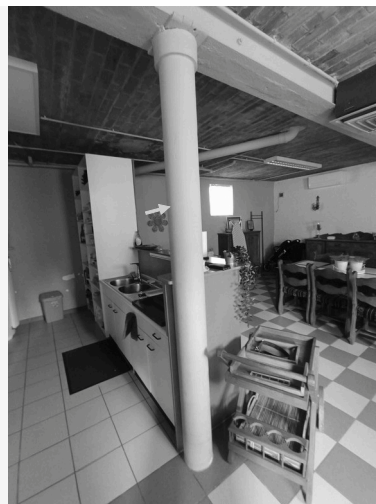
Afschuren van de toepassing zal de blootstellingrisico's verhogen

Laag materiaalrisico en/of verlaagde kans op vezelvrijgave

<b>Gebondenheid</b>	Categorie 1: hechtgebonden in oorsprong
<b>Asbestsoort (vezeltype)</b>	Crocidoliet aanwezig
<b>Asbestconcentratie</b>	Laag (< 50%)
<b>Afschermingsgraad van het gehele materiaal</b>	Niet-stootvaste afscherming
<b>Toestand van het materiaal</b>	Licht beschadigd, licht verweerd. Intacte calciumsilicaatplaat of materiaal met categorie 3-gebondenheid

<b>Beschrijving</b>	Verloren bekistingspaal zaaltje
<b>Omgeving</b>	Binnen
<b>Primaire drager</b>	Fundering-draagstructuur (horizontaal, verticaal)
<b>Asbestmateriaal</b>	Verloren bekisting - Buis, koker
<b>Bindmiddel van asbestmateriaal</b>	Cement
<b>Gebondenheid op basis van bindmiddel</b>	Hecht
<b>Hoeveelheid (lengte - omtrek - dikte - aantal)</b>	<ul style="list-style-type: none"><li>• 3,00 m - 45,00 cm - 1,00 cm - 1 stuk</li></ul>
<b>Totaal volume</b>	0,014 m <sup>3</sup>
<b>Eenvoudig bereikbaar</b>	Ja
<b>Bevestigingswijze</b>	<ul style="list-style-type: none"><li>• Verlijmd, ingegoten, versmeerd</li></ul>
<b>Identificatiemethode</b>	<p>De asbestdeskundige beoordeelt het materiaal als asbestverdacht en dus asbesthoudend, en dit zonder monsternamen.</p> <p>Motivatie: De opdrachtgever weigert om het materiaal te laten bemonsteren.</p>
<b>Destructieve handeling voor identificatie</b>	Nee
<b>Opmerking</b>	<p>De vermelde oppervlaktes en volumes betreffen een beredeneerde raming.</p> <p>Er worden geen rechten verleend aan deze oppervlaktes/volumes.</p>

Zorgvuldig beheren

- Zorg voor een veilig beheer. Vermijd het beschadigen van het asbestmateriaal. Controleer de toestand jaarlijks op wijzigingen.
- Voer bijkomende staalname(s) uit.

- Eenvoudige handelingen: mag via doe-het-zelf of door werknemer(s) met opleidingsattest eenvoudige handelingen  
EH via doe-het zelf of opgeleid personeel (bij afbreken van de constructie) Wij adviseren door een aannemer of architect de stabiliteit te laten controleren. Indien de paal in zijn geheel verwijderd kan worden is dit mogelijk volgens techniek EH. Plaats indien nodig een andere steunpaal. Standaard dragen van de nodige wegwerp beschermingsmiddelen FFP 3 masker , handschoenen en tyvec CAT III type 5-6 , afspoelbaar schoeisel Extra bevochtigen van de bekistingspaal , beitel rondom de paal boven en onder voorzichtig los zonder de bekisting te breken , de bekistingspaal verpakken in dubbel plastic folie , luchtdicht afsluiten en afvoeren als hechtgebonden afval. Voor hechtgebonden toepassingen: Bij verwijdering door doe-het-zelf moet men dit afval dubbel en luchtdicht verpakt aandienen bij het gemeentelijk recyclagepark. Men raadpleegt best op voorhand de voorwaarden van het recyclagepark. Zie ook link Zie <https://ovam.vlaanderen.be/wie-mag-wat-verwijderen> <https://ovam.vlaanderen.be/voorzorgmaatregelen->

- Hermetische zone (erkend asbestverwijderaer)  
HZ Erkend asbestverwijderaer :Vermits het over verloren bekisting gaat, kan men deze eventueel afpikkeren in hermetische zone. De bouwkundige integriteit zal hierdoor geenszins worden aangetast. De steunpaal zelf bevindt zich binnen de verloren bekisting. Bij het wegpikkeren zal de asbestcementbuis gemakkelijk loskomen van de beton van de steunpaal. Zie ook link Zie <https://ovam.vlaanderen.be/wie-mag-wat-verwijderen> <https://ovam.vlaanderen.be/voorzorgsmaatregelen-bij-asbestverwijdering> <https://ovam.vlaanderen.be/asbestafval-afvoeren>

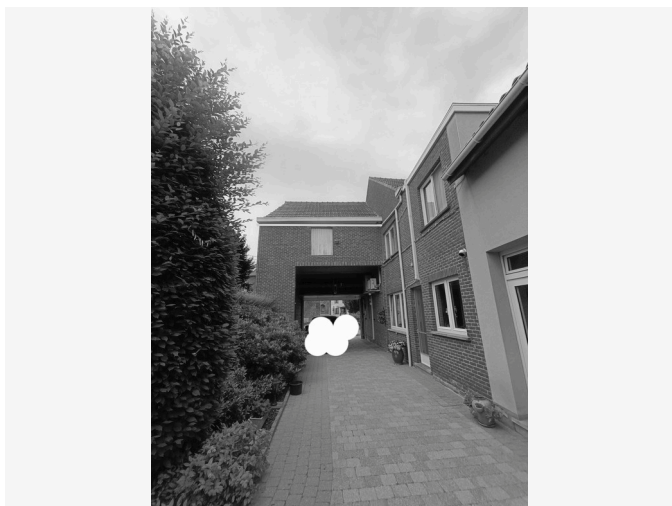
**Reden:** Het te onderzoeken materiaal situeert zich hoger dan 3,50 m te rekenen vanaf een veilige ondergrond

De afwerking van de dakgoten kon niet van dichtbij geïnspecteerd worden (> 3,50m). Het gebruikte materiaal is niet vast te stellen. Er kan bijgevolg niet geconcludeerd worden of deze dakgoot werd afgewerkt met asbestverdachte bitumen.

Bij renovatiewerken of dakwerken kan een stelling geplaatst worden waarbij een extra controle/staalname aangewezen is.

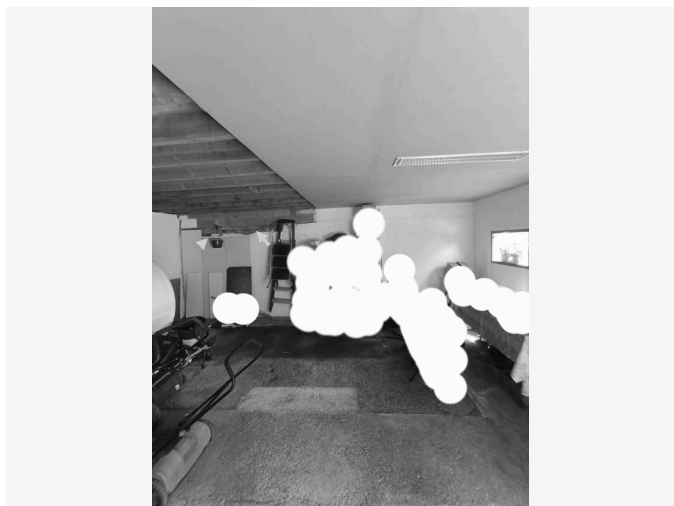
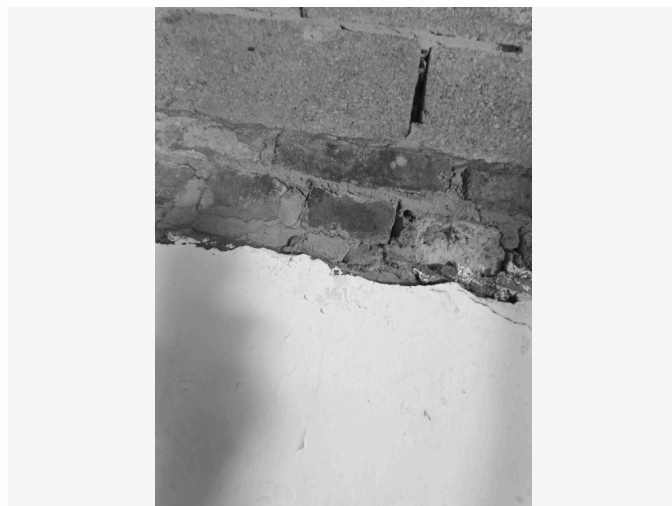
## Fiche 14: Cementering muur garage

Geen asbest

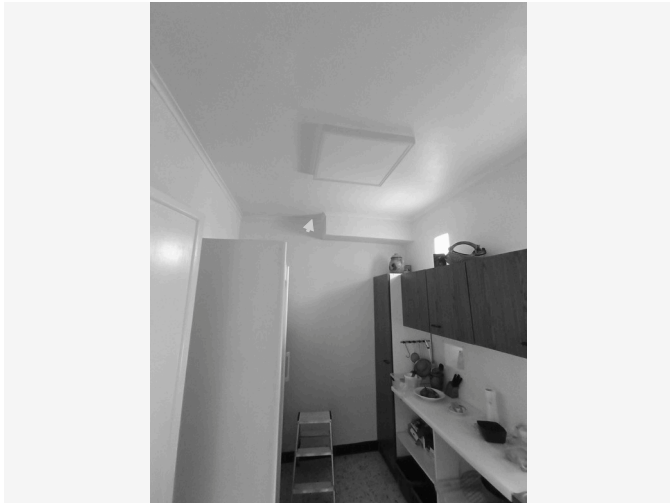
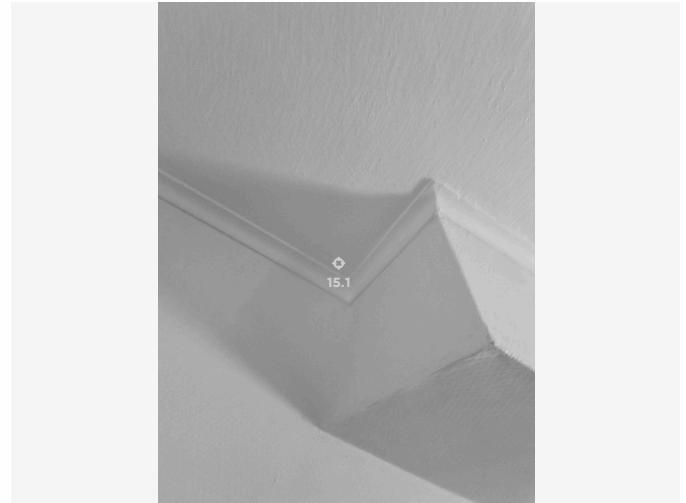
# Fiche 15: Pleisterwerk plafond

Geen asbest

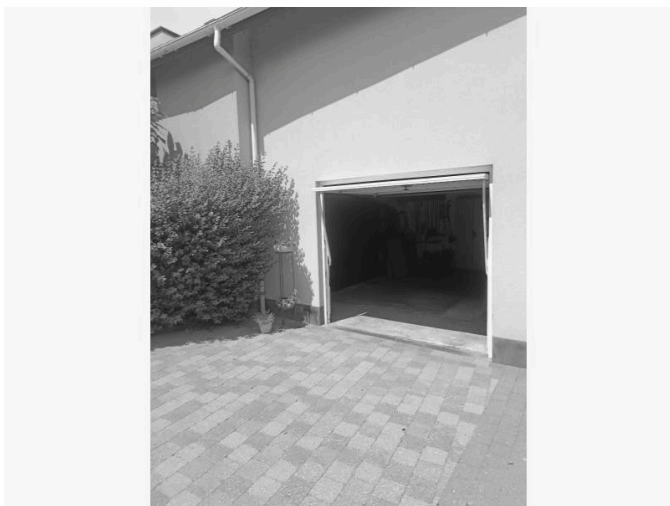
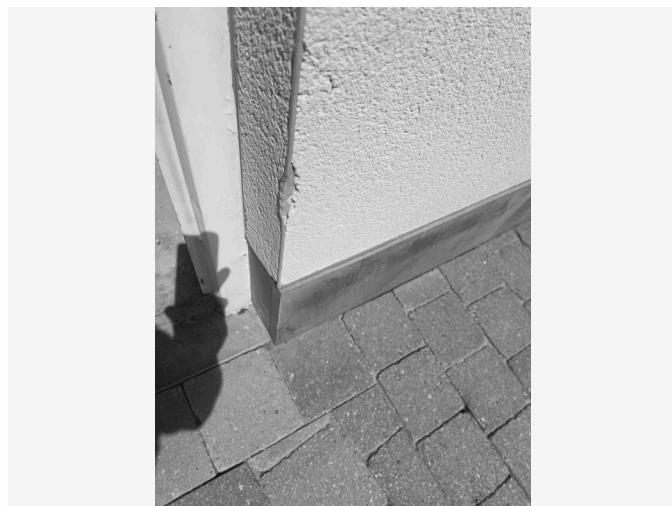
## Fiche 16: Crepi buitengevel

Geen asbest

<b>Beschrijving</b>	Crepi buitengevel
<b>Omgeving</b>	Buiten
<b>Primaire drager</b>	Wand buitenschil
<b>Bindmiddel van materiaal</b>	Cement
<b>Gebondenheid op basis van bindmiddel</b>	Hecht
<b>Hoeveelheid (oppervlakte - aantal)</b>	• 120,00 m <sup>2</sup> - 1 stuk
<b>Totale oppervlakte</b>	120,00 m <sup>2</sup>
<b>Identificatiemethode</b>	Een monstername door de asbestdeskundige met laboanalyse door een asbestlabo.
<b>Destructieve handeling voor identificatie</b>	Nee
<b>Opmerking</b>	<p>In het inspectieprotocol is een monstername van crepi verplicht om dit te identificeren als niet-asbesthoudend.</p> <p>De vermelde oppervlaktes en volumes betreffen een beredeneerde raming.</p> <p>Er worden geen rechten verleend aan deze oppervlaktes/volumes.</p> <p>( staal genomen van twee plaatsen)</p>

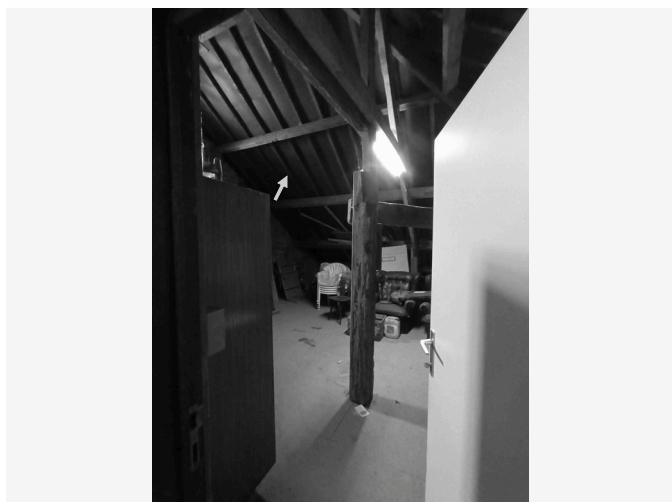
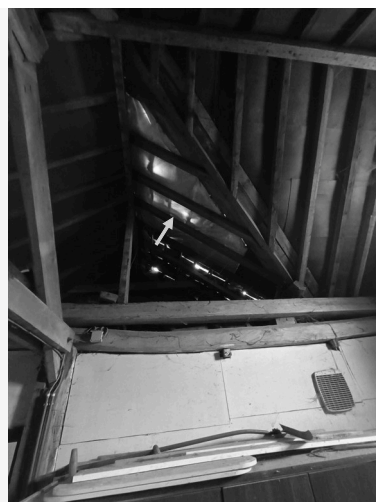
### Fiche 18: Onderdak woning niet verdacht

Beschrijving	Notitie	Terug te vinden op plannen
Fiche 18: Onderdak woning niet verdacht	Het dak werd gecontroleerd (via een dakraam, optillen van een dakpan). Er is geen verdacht onderdak vastgesteld.  Deze handeling is een steekproef, er is geen garantie dat het volledige dak met éénzelfde materiaal is opgebouwd. Dit kan enkel via destructief onderzoek vastgesteld worden.	Plan 1.14: Woning plan kopie kopie
Fiche 19: Kit pvc ramen (niet verdacht)	De gebruikte siliconen kit is niet asbestverdacht	Plan 1.3: Gelijkvloers kopie Plan 1.8: Verdieping 1 kopie
Fiche 20: CV Ketel De Dietrich (niet verdacht)	De CV ketel werd gecontroleerd( bwj 2005-2006 ) en is niet asbest verdacht geen risico bouwjaar.	Plan 1.2: Gelijkvloers
Fiche 21: Dakbedekking woning niet verdacht.	De dakbedekking werd gecontroleerd, deze bestaat uit dakpan en zijn niet asbestverdacht.	Plan 1.13: Woning plan kopie
