Asbestinventarisatetest

Neerlintersesteenweg 136, 3471 Kortenaak

Eindconclusie:

Niet-asbestveilig

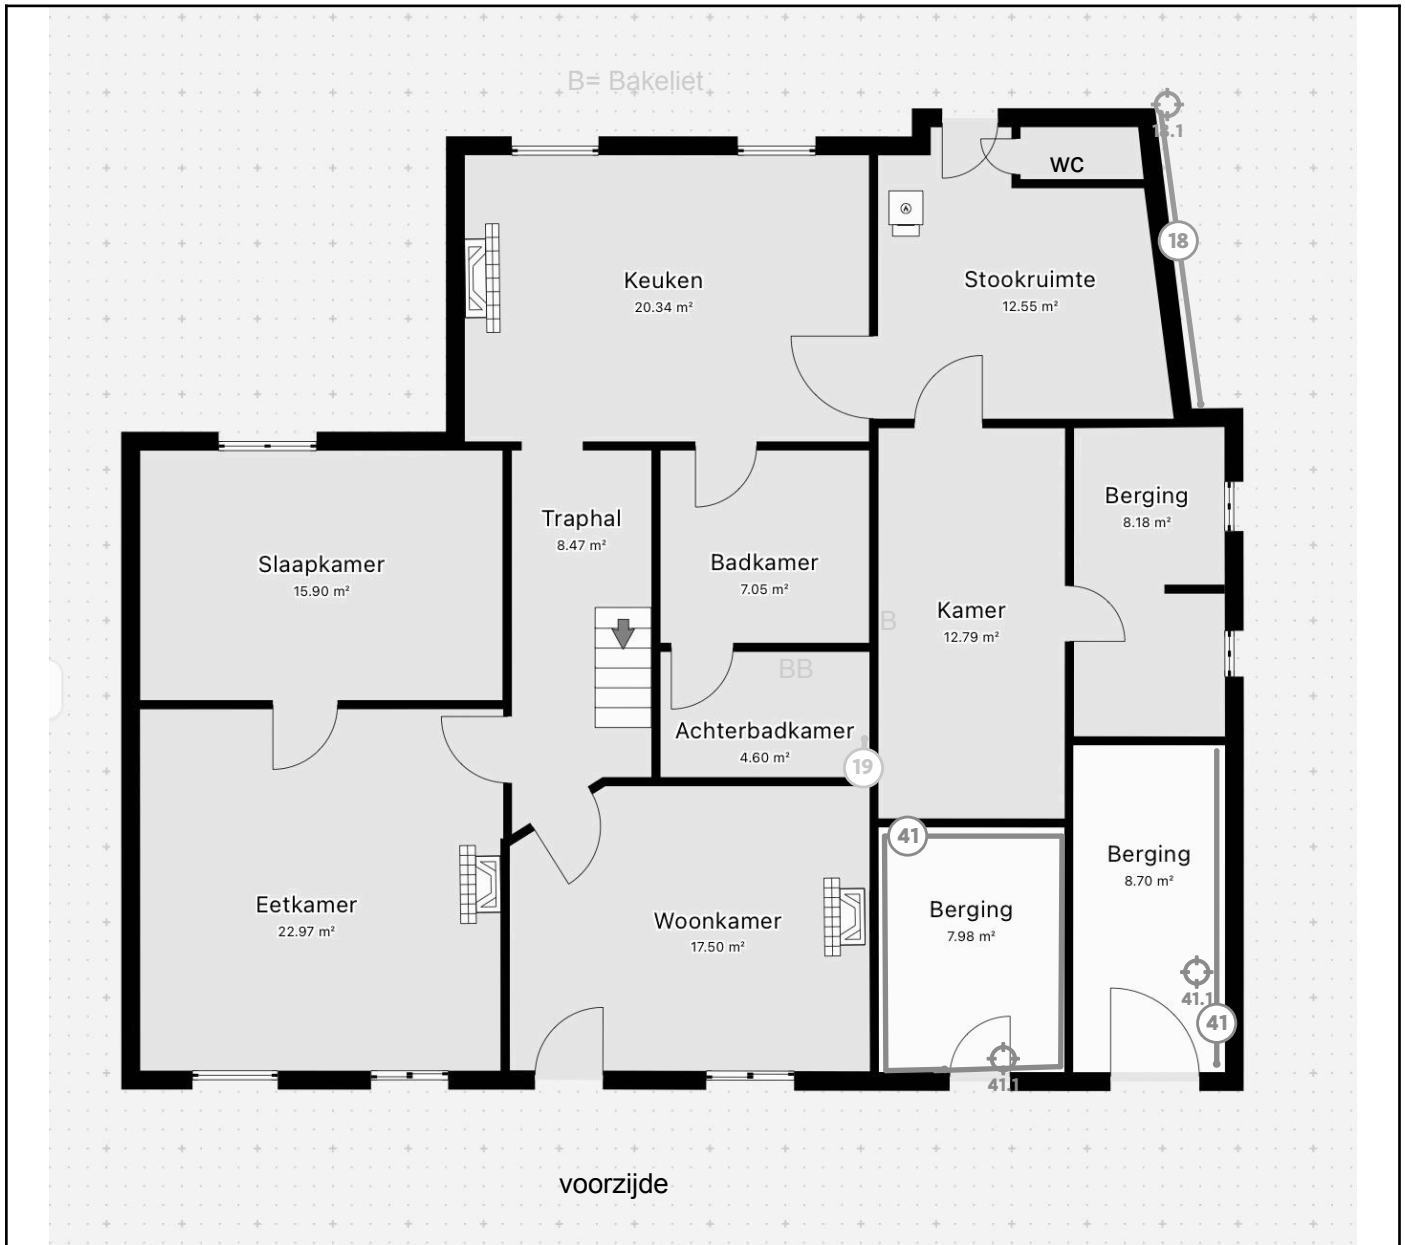
Plan 1.1: Gelijkvloers woning

Beschrijving	Type	Actie
18. Golfplaat muur buitengevel straatzijde	Asbestmateriaal	Verwijderen
18.1 Code: 19	Puntmonster	-
19. Bakeliet Tellerkast	Asbestmateriaal	Zorgvuldig beheren
21. Bakeliet toepassingen: schakelaars/stopcontacten	Asbestmateriaal	Zorgvuldig beheren

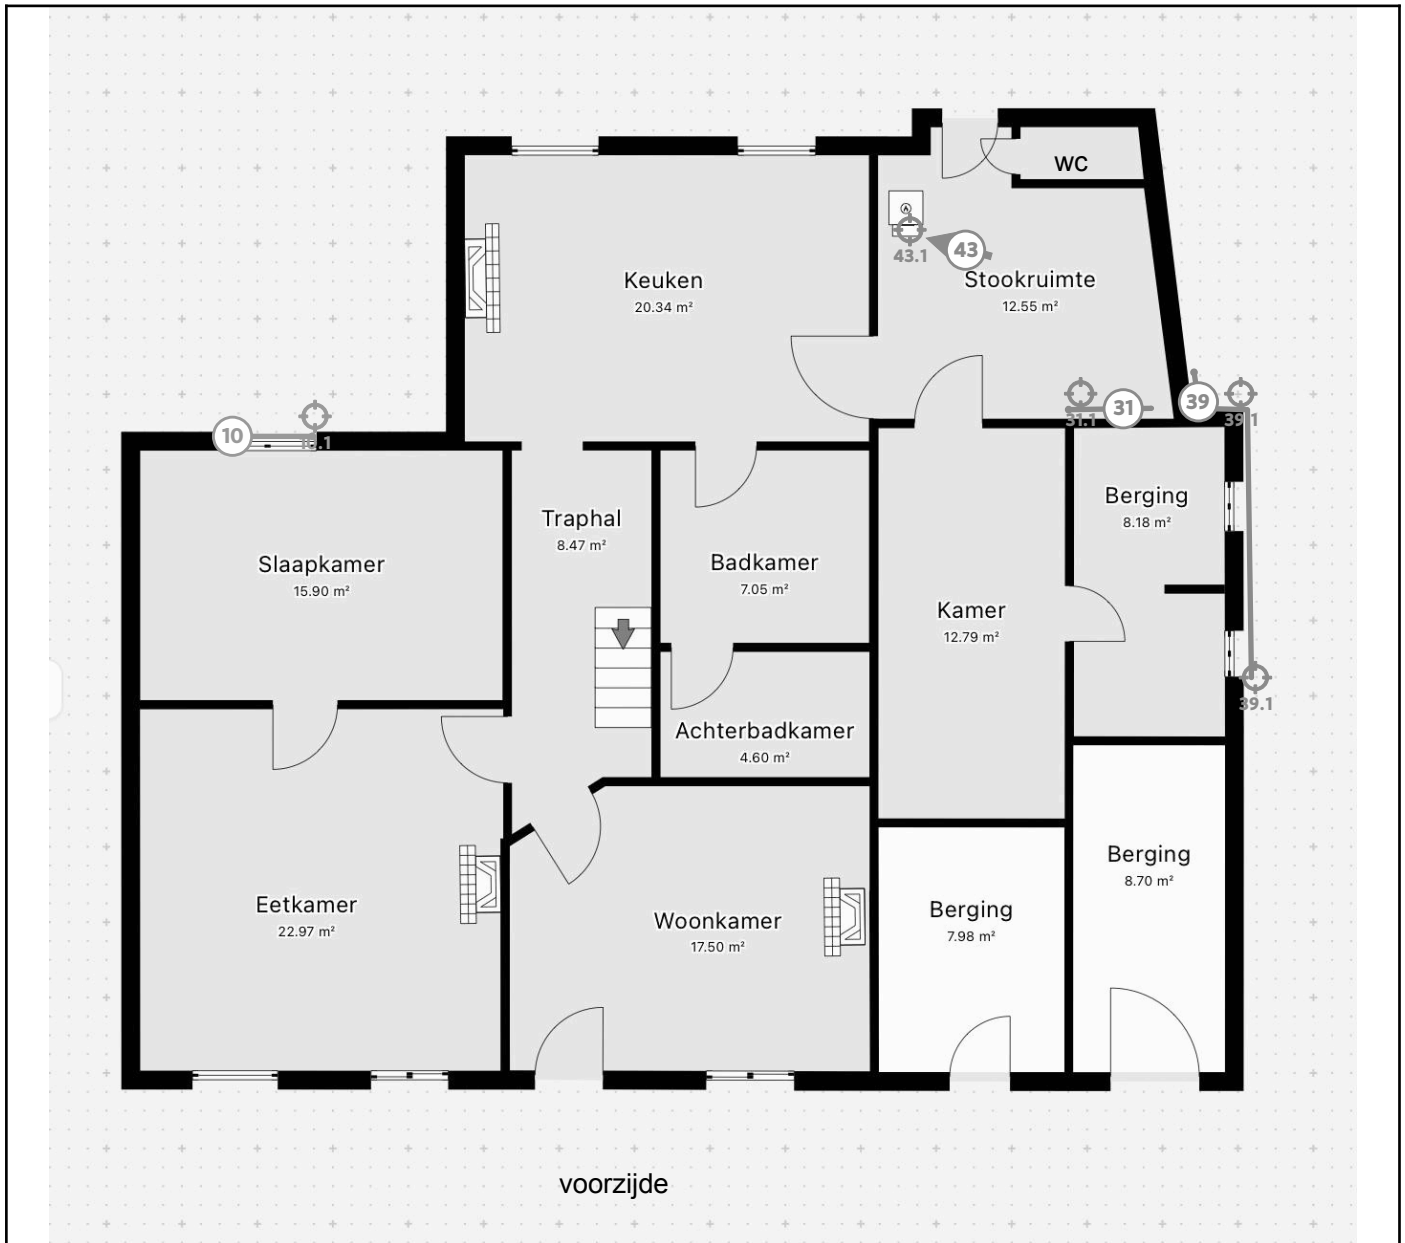
Plan 1.2: Gelijkvloers woning

Beschrijving	Type	Actie
10. Vensterdorpel slaapkamer gelijkvloers	Asbestmateriaal	Verwijderen
10.1 Code: 10	Puntmonster	-
31. Ontdreuningsplaat pompbak	Geen asbest	-
31.1 Code: 07	Puntmonster	-

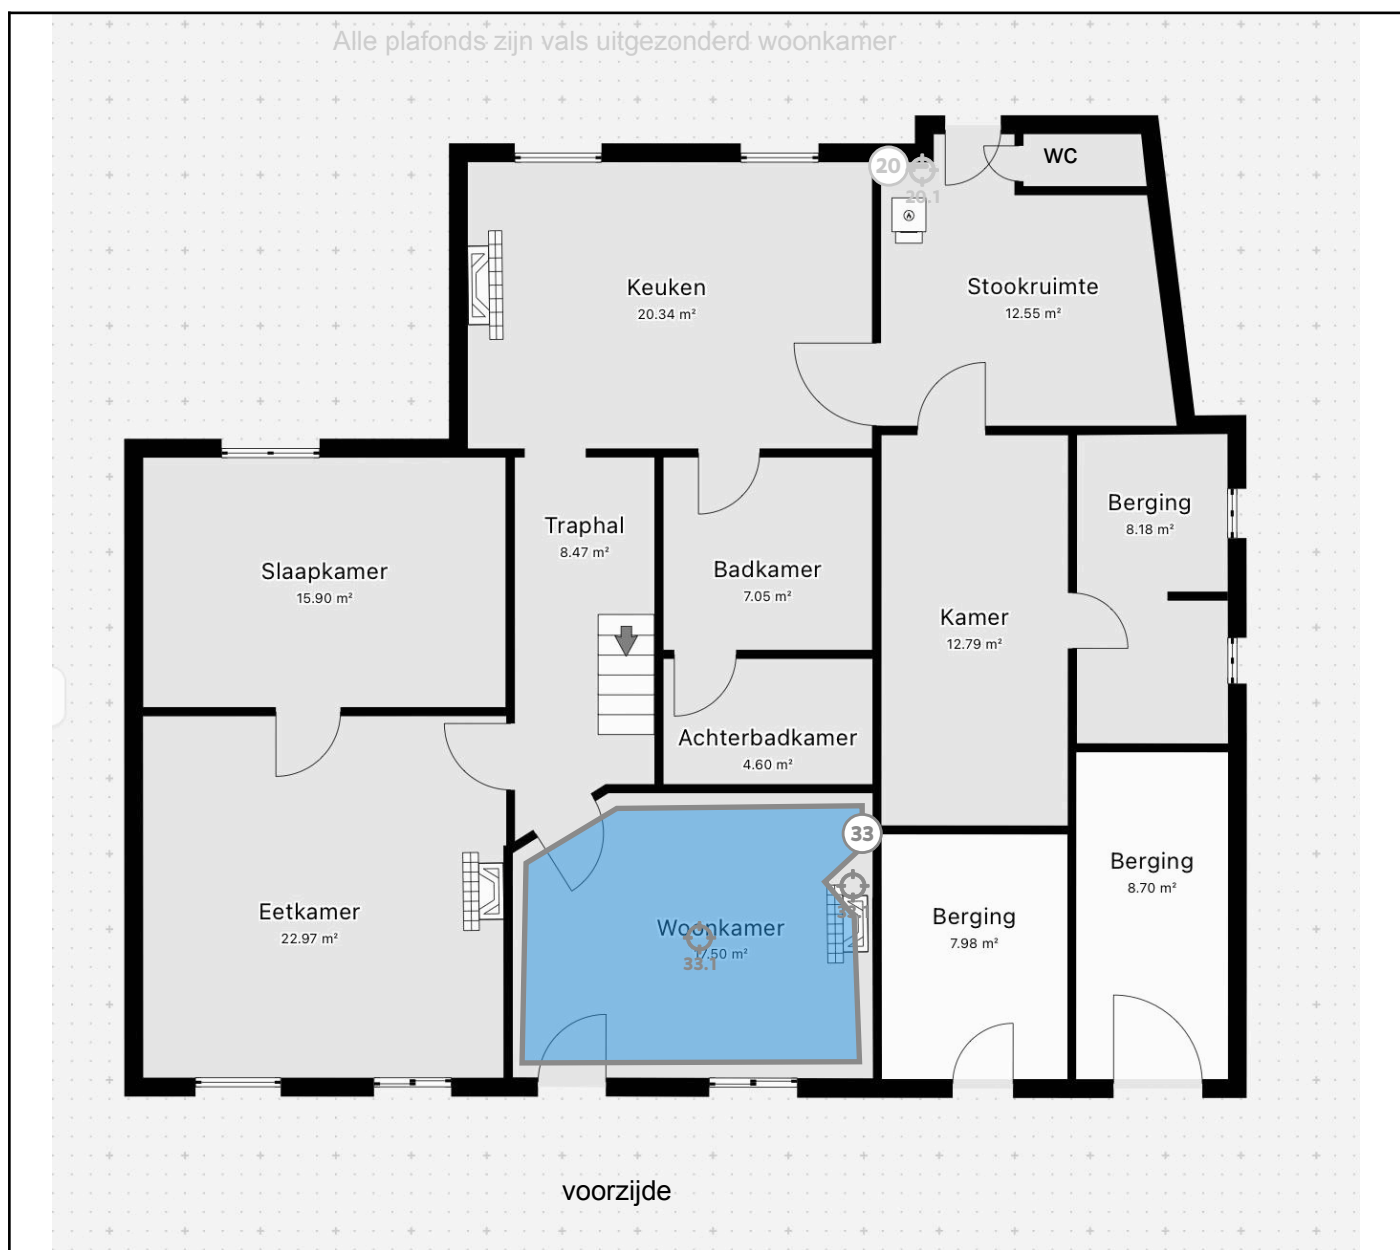
Plan 1.3: Gelijkvloers woning

Beschrijving	Type	Actie
20. Roetluik met houder	Asbestmateriaal	Zorgvuldig beheren
20.1 Code: 06	Puntmonster	-
29. Ruimte achter valse plafonds.	Advies	-
33. Pleisterwerk plafond woning	Geen asbest	-

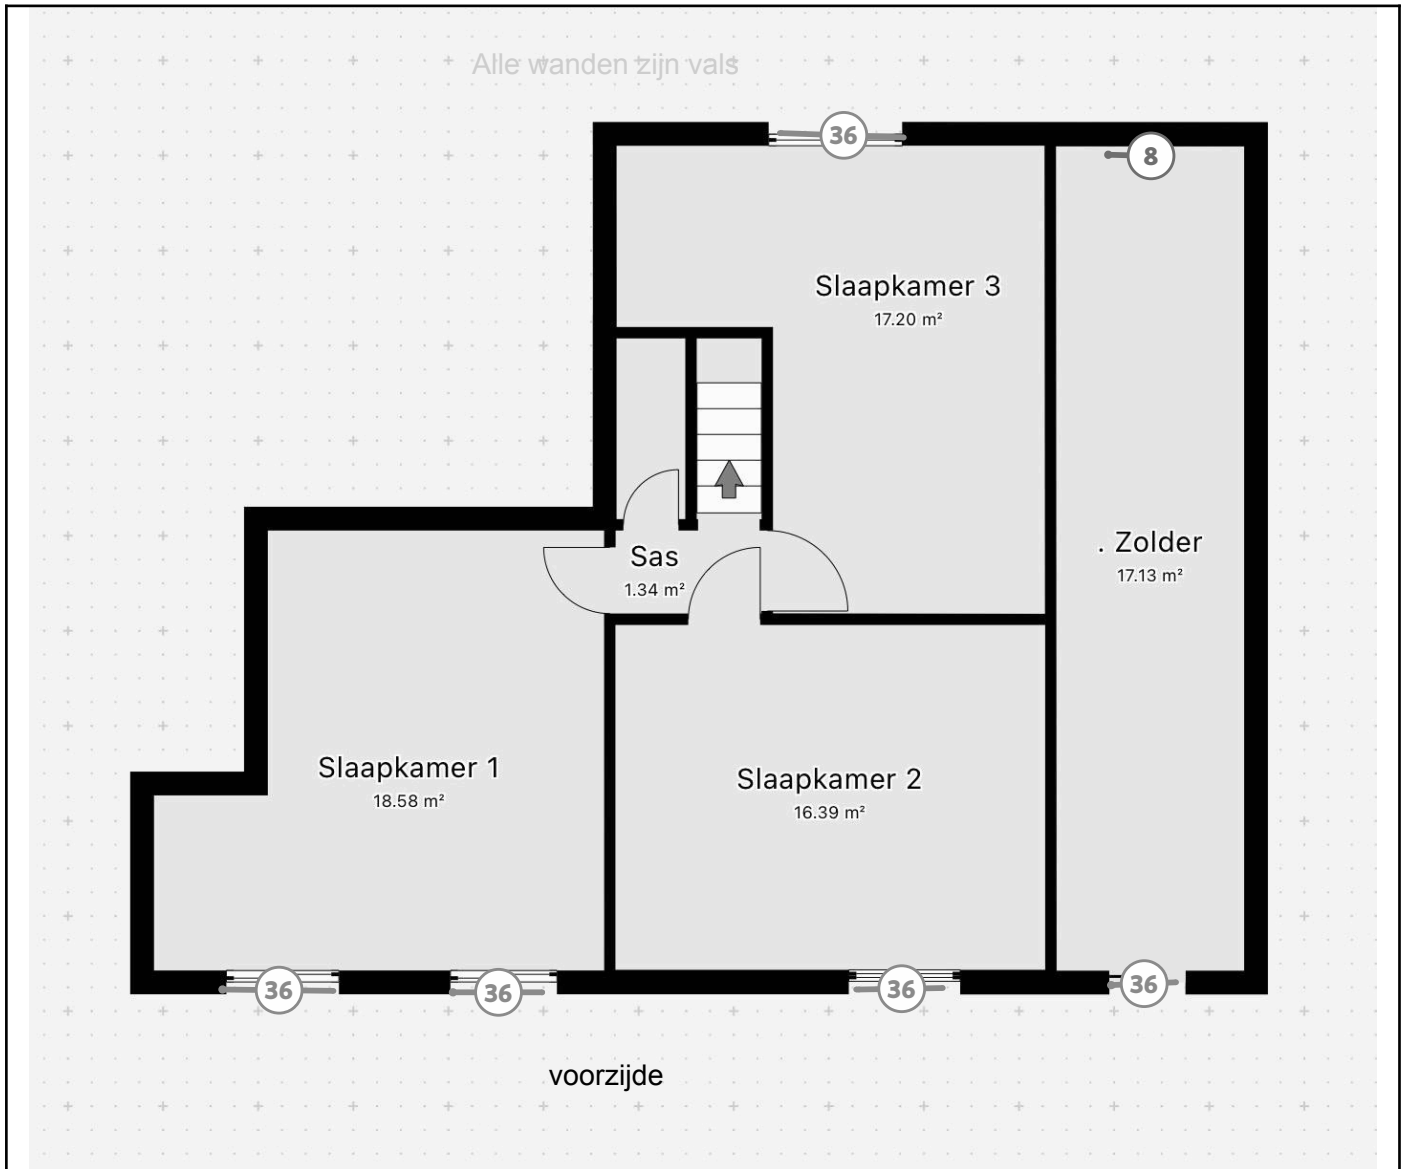
Plan 1.9: Verdieping 1 woning

Beschrijving	Type	Actie
8. Asbestcement afval	Asbestmateriaal	Dringend verwijderen
34. Pleisterwerk muur woning	Geen asbest	-
36. Siliconen kozijn-wand houten raam	Geen asbest	-

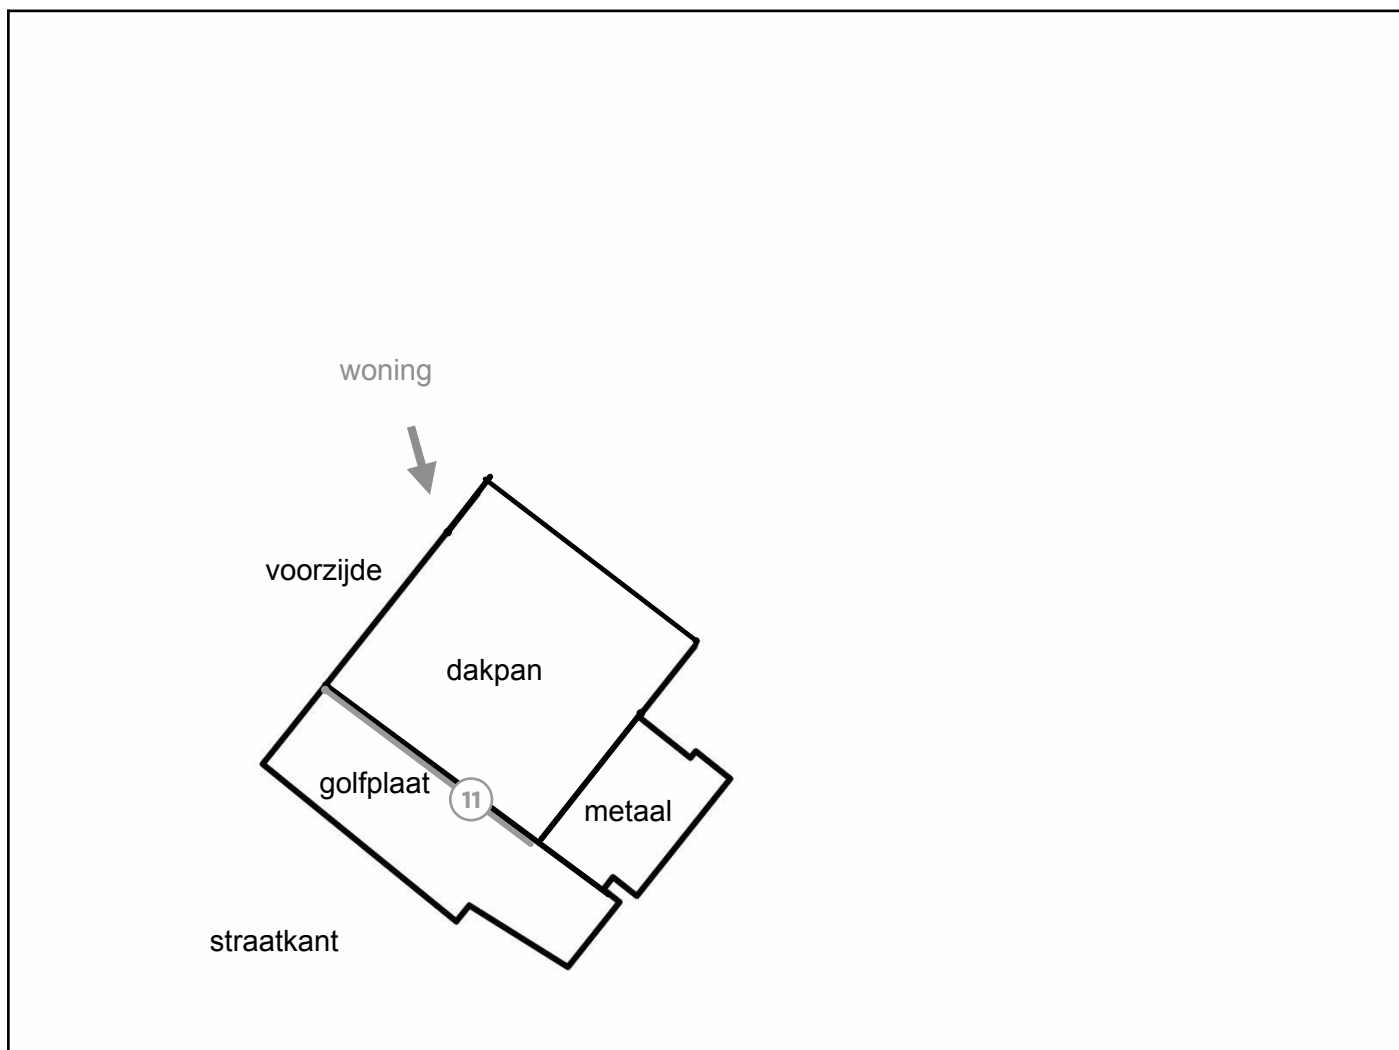
Plan 1.12: Woning plan

Beschrijving	Type	Actie
11. Gevel leien woning	Asbestmateriaal	Verwijderen

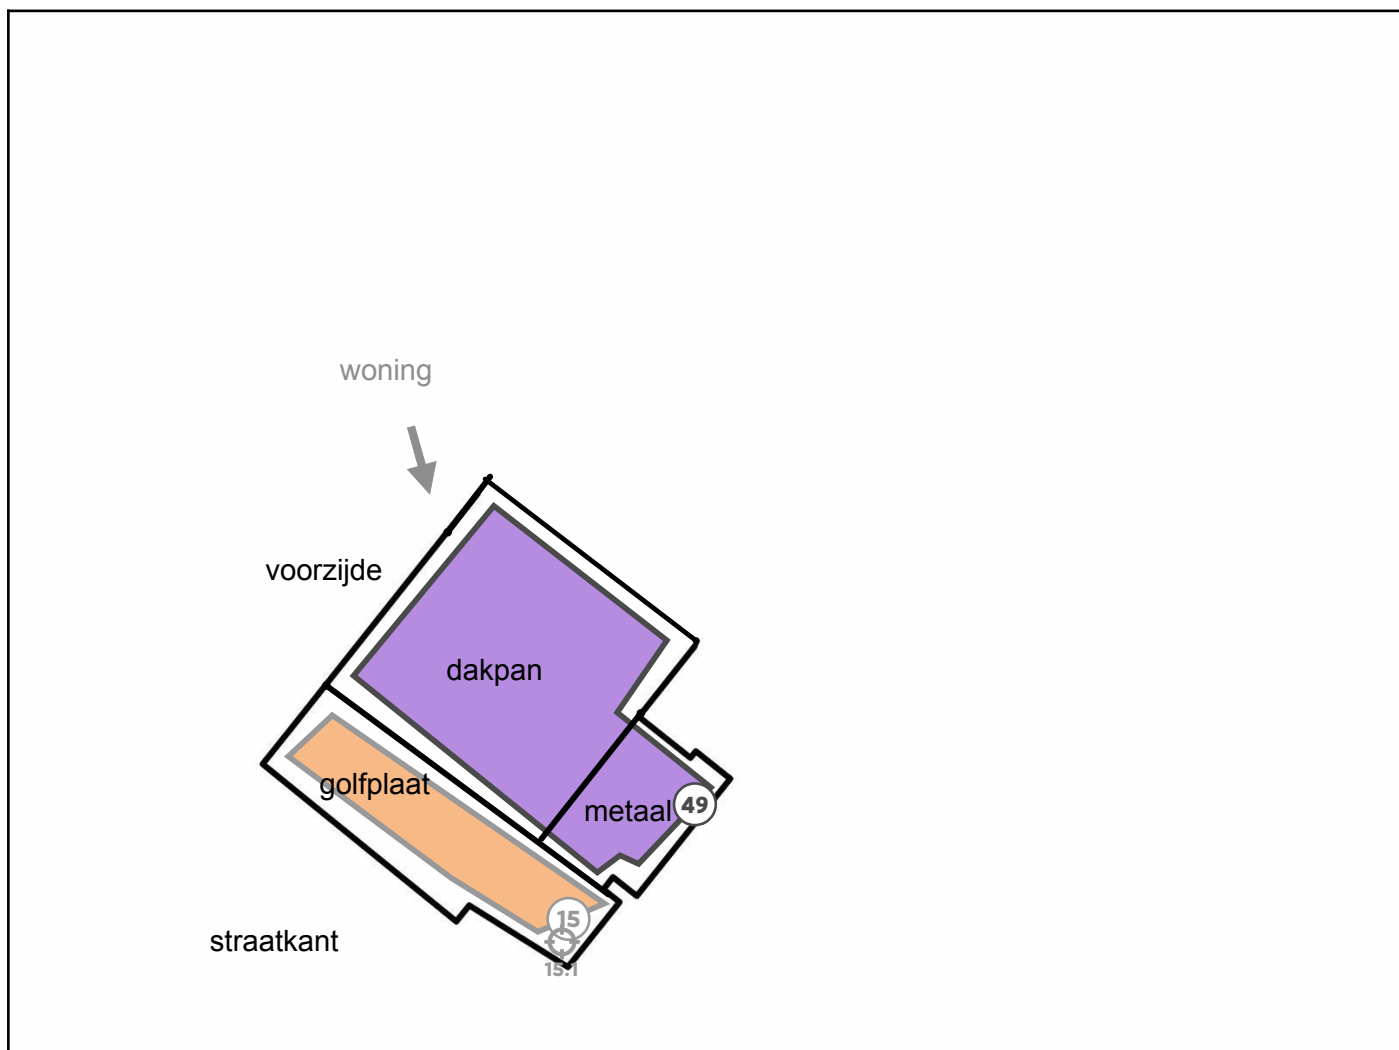
Plan 1.13: Woning plan

Beschrijving	Type	Actie
15. Golfplaten dak straatkant	Asbestmateriaal	Verwijderen
15.1 Code: 20	Puntmonster	-
49. Dakbedekking woning (niet verdacht.)	Overige ruimte of materiaal	-

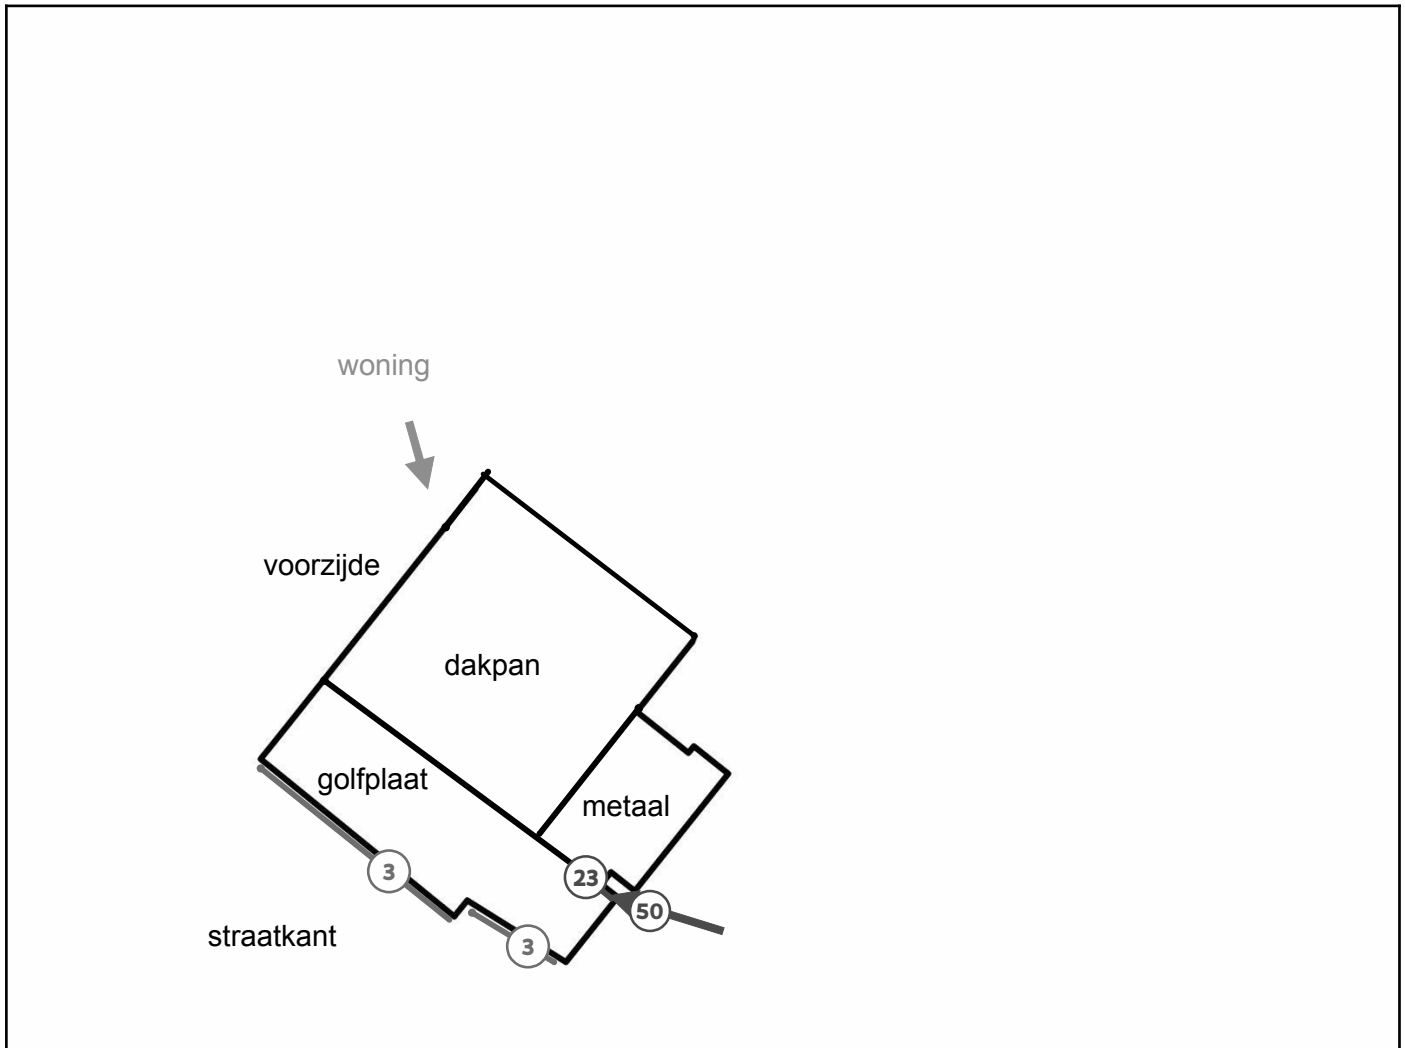
Plan 1.14: Woning plan

Beschrijving	Type	Actie
3. Slib/sediment Straatkant	Asbestmateriaal	Dringend verwijderen
23. Schouwen op het dak	Beperking	-
50. Schouwbus (niet verdacht.)	Overige ruimte of materiaal	-

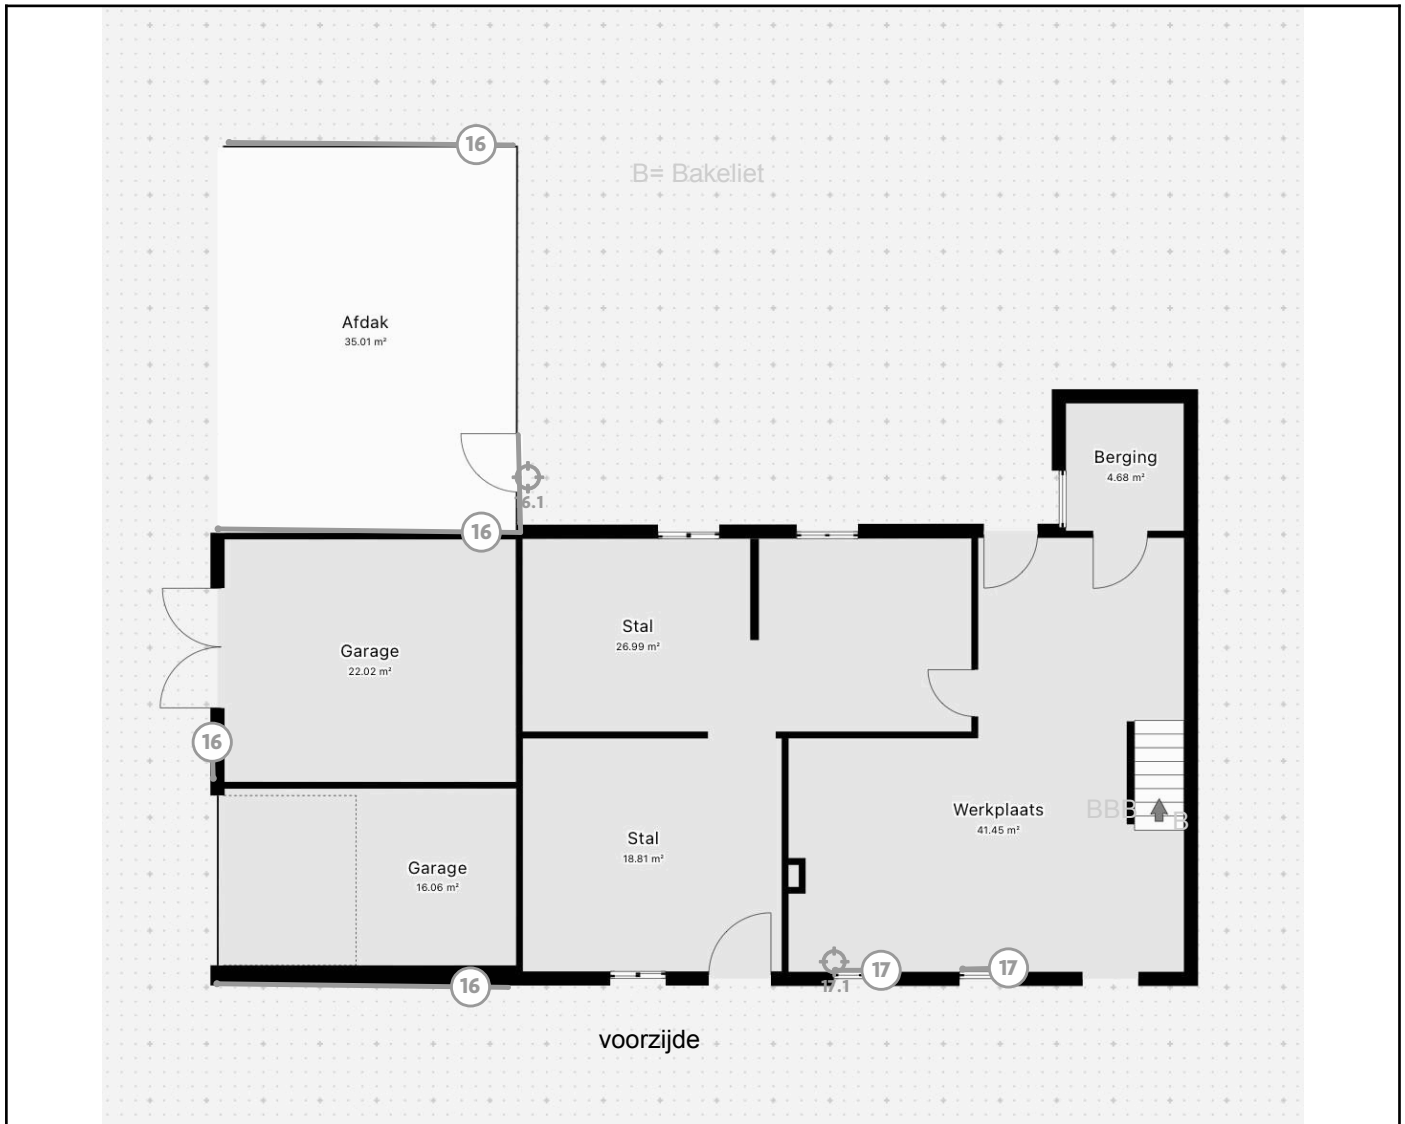
Plan 2.1: Gelijkvloers grote stal

Beschrijving	Type	Actie
16. Gevelbekleding cementplaat	Asbestmateriaal	Verwijderen
16.1 Code: 23	Puntmonster	-
17. Venstertabletten stal	Asbestmateriaal	Verwijderen
17.1 Code: 12	Puntmonster	-
21. Bakeliet toepassingen: schakelaars/stopcontacten	Asbestmateriaal	Zorgvuldig beheren

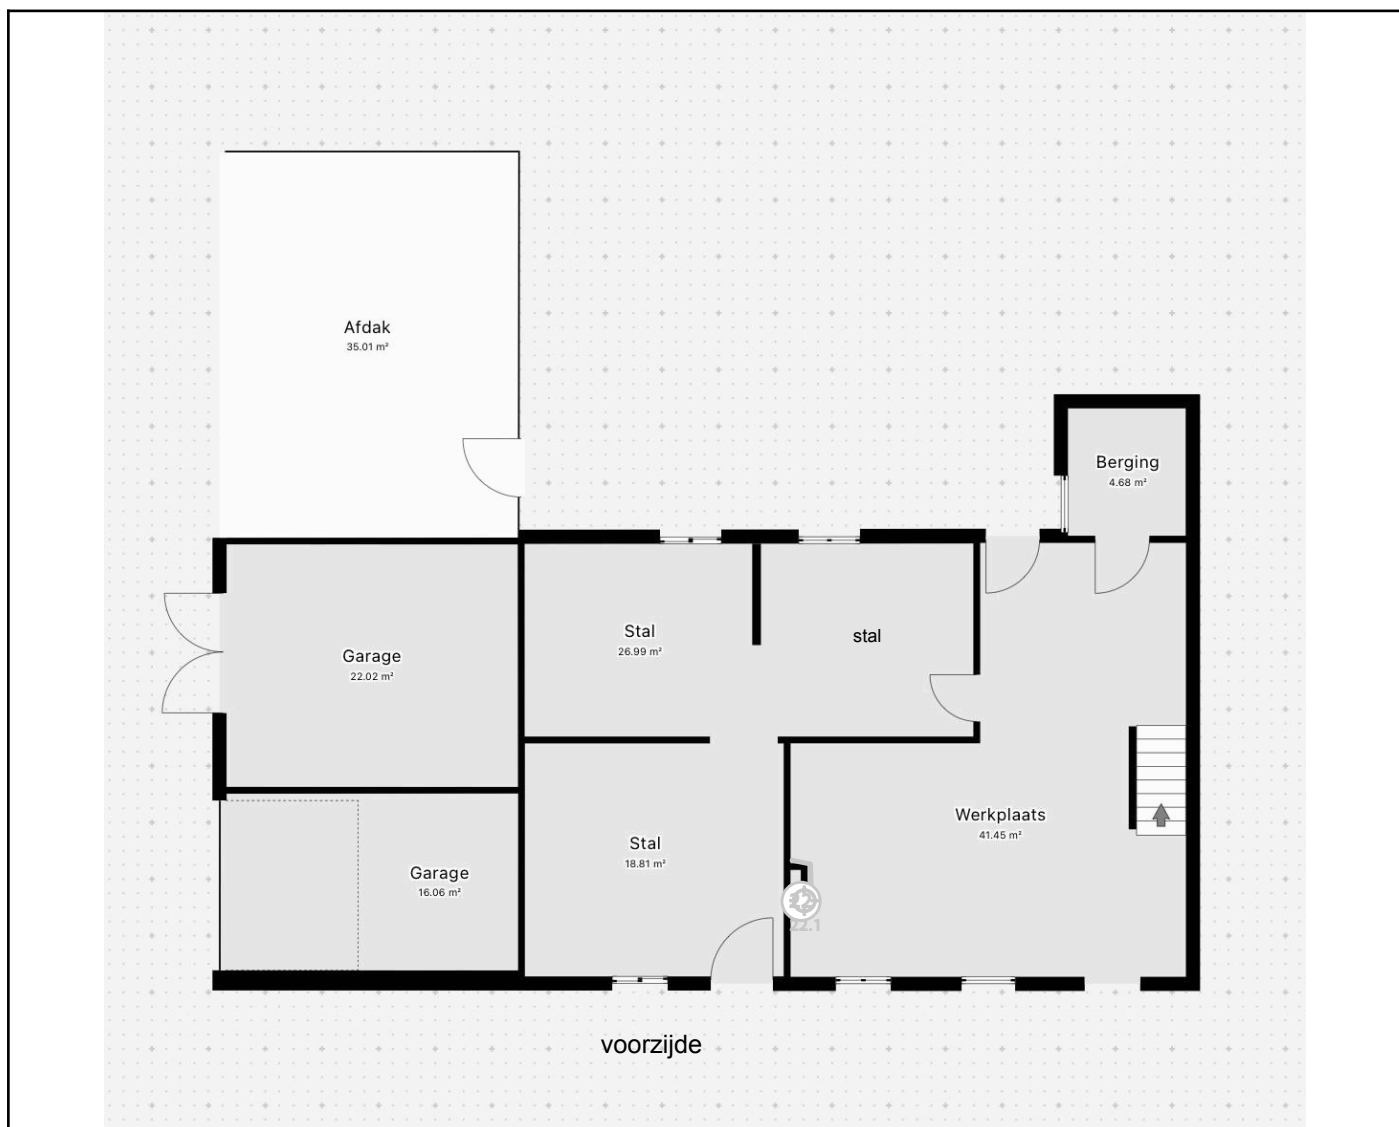
Plan 2.5: Gelijkvloers grote stal

Beschrijving	Type	Actie
22. Tablet schouw stal	Asbestmateriaal	Zorgvuldig beheren
22.1 Code: 11	Puntmonster	-

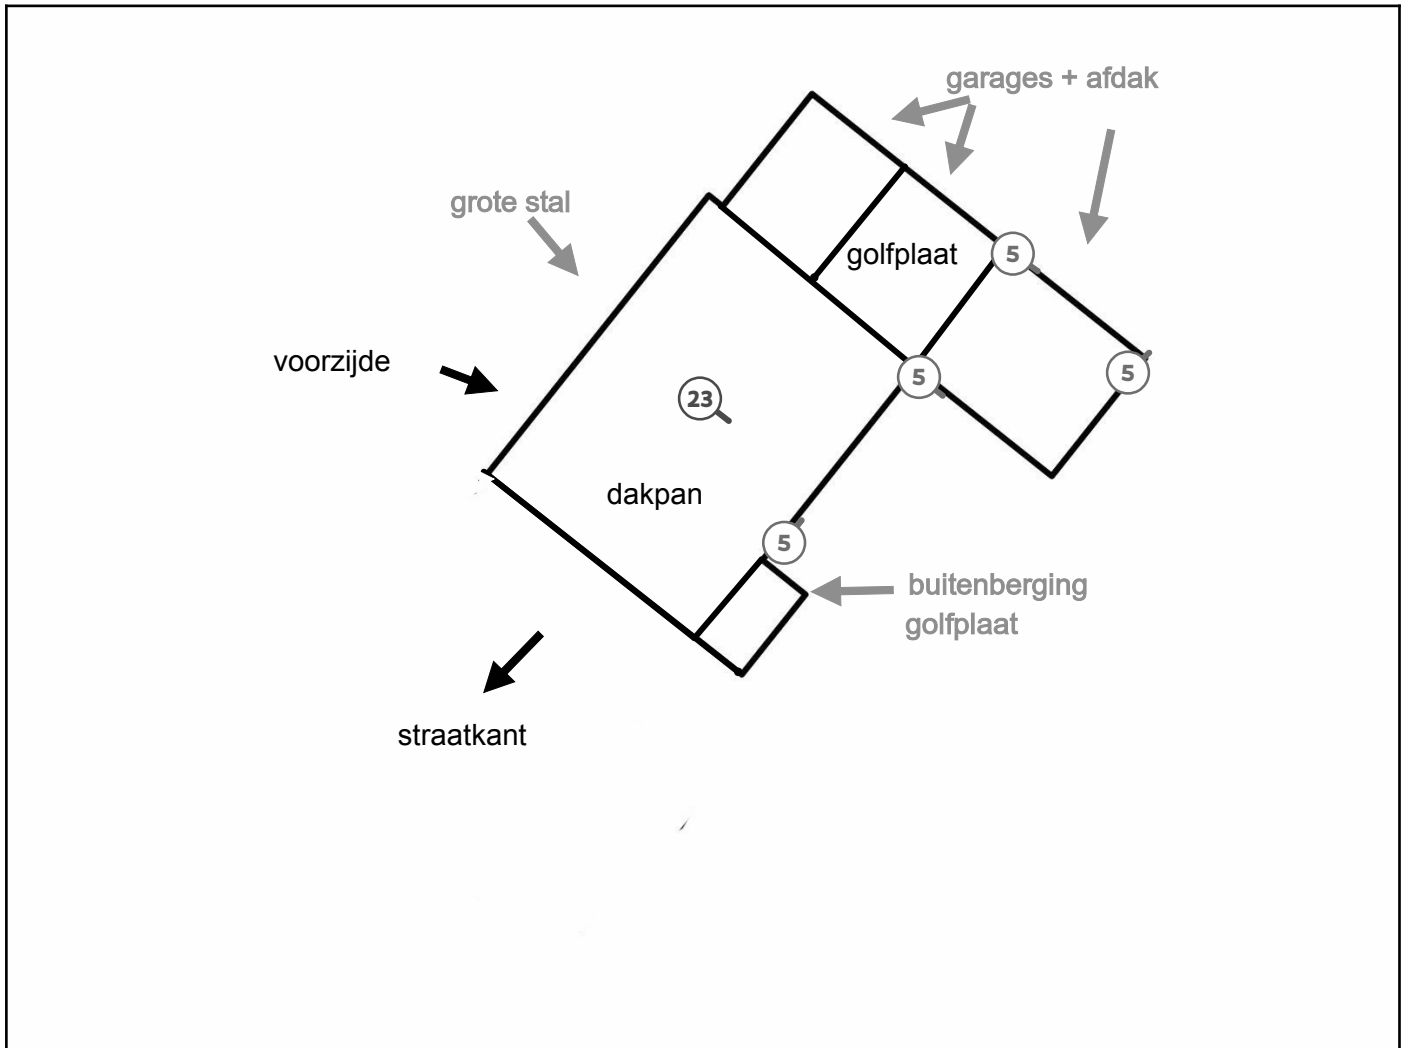
Plan 2.7: Grote Stal + afdak 2 / garages plan

Beschrijving	Type	Actie
5. Asbestcement afval	Asbestmateriaal	Dringend verwijderen
23. Schouwen op het dak	Beperking	-

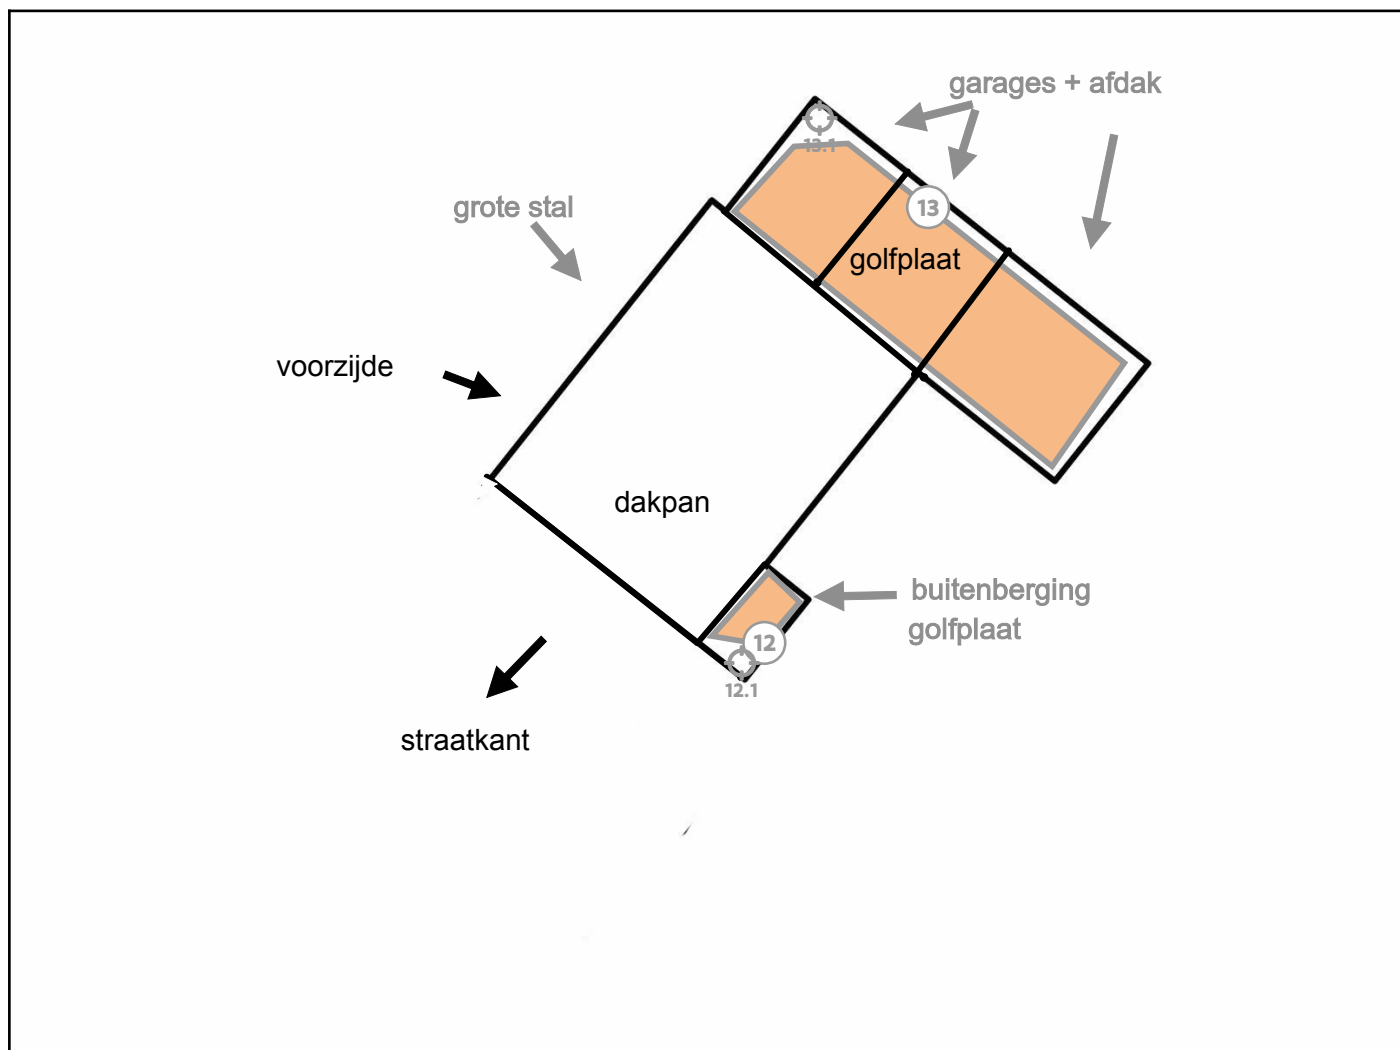
Plan 2.8: Grote Stal + afdak 2 / garages plan

Beschrijving	Type	Actie
12. Golfplaten buitenberging	Asbestmateriaal	Verwijderen
12.1 Code: 24	Puntmonster	-
13. Golfplaten Afdak 2/garages	Asbestmateriaal	Verwijderen
13.1 Code: 22	Puntmonster	-

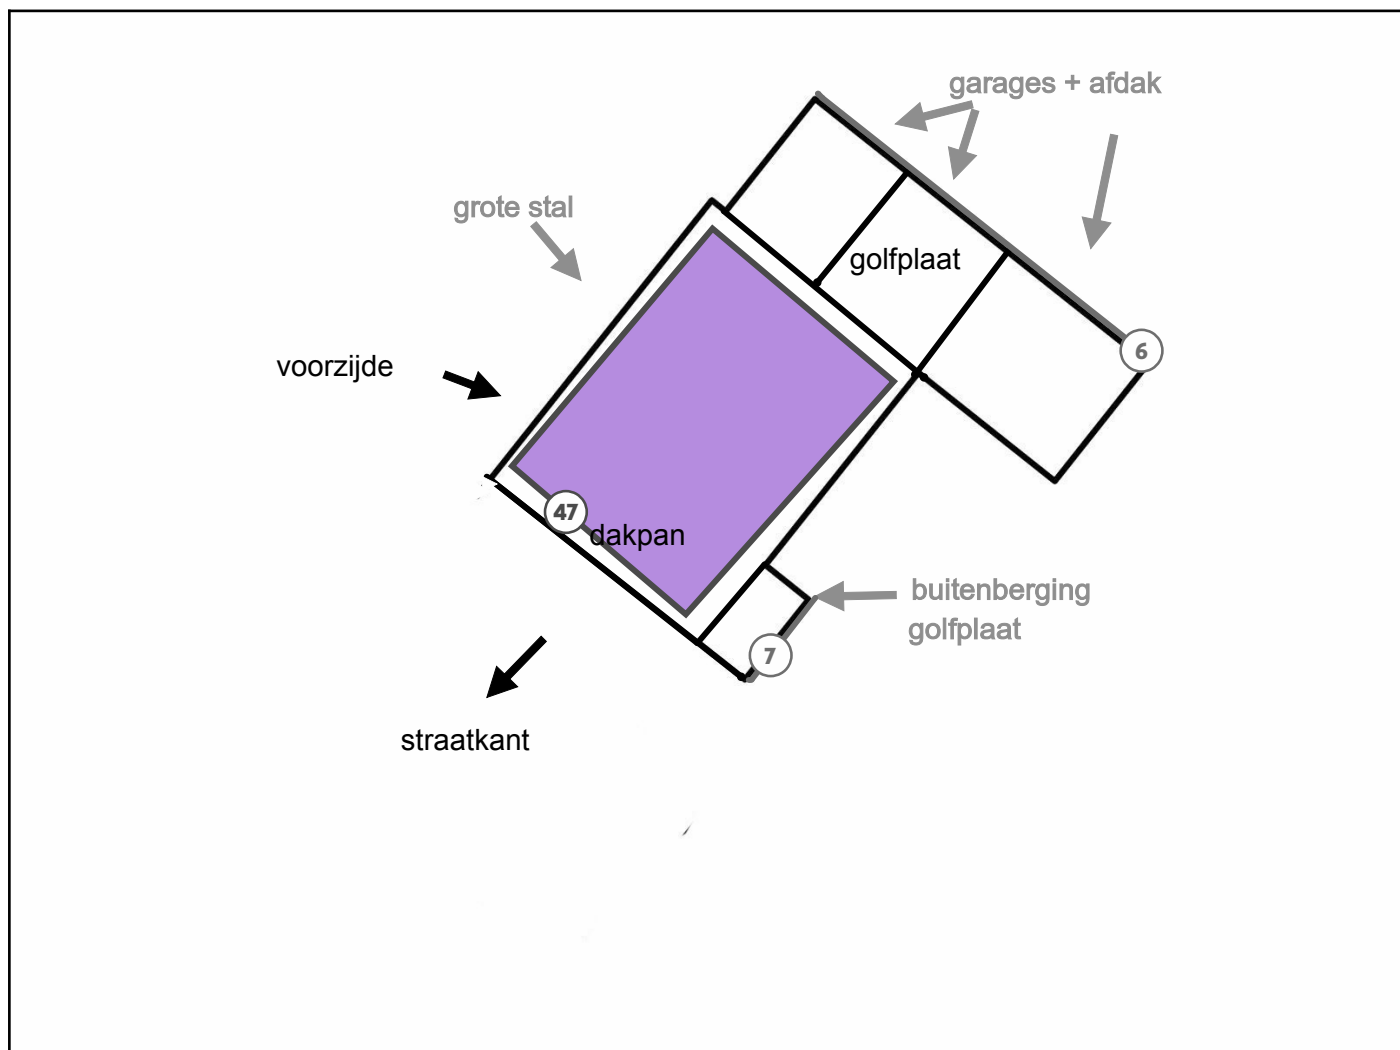
Plan 2.9: Grote Stal + afdak 2 / garages plan

Beschrijving	Type	Actie
6. Slib/sediment afdak 2/garages	Asbestmateriaal	Dringend verwijderen
7. Slib/sediment buitenberging	Asbestmateriaal	Dringend verwijderen
47. Onderdak woning (niet verdacht)	Overige ruimte of materiaal	-

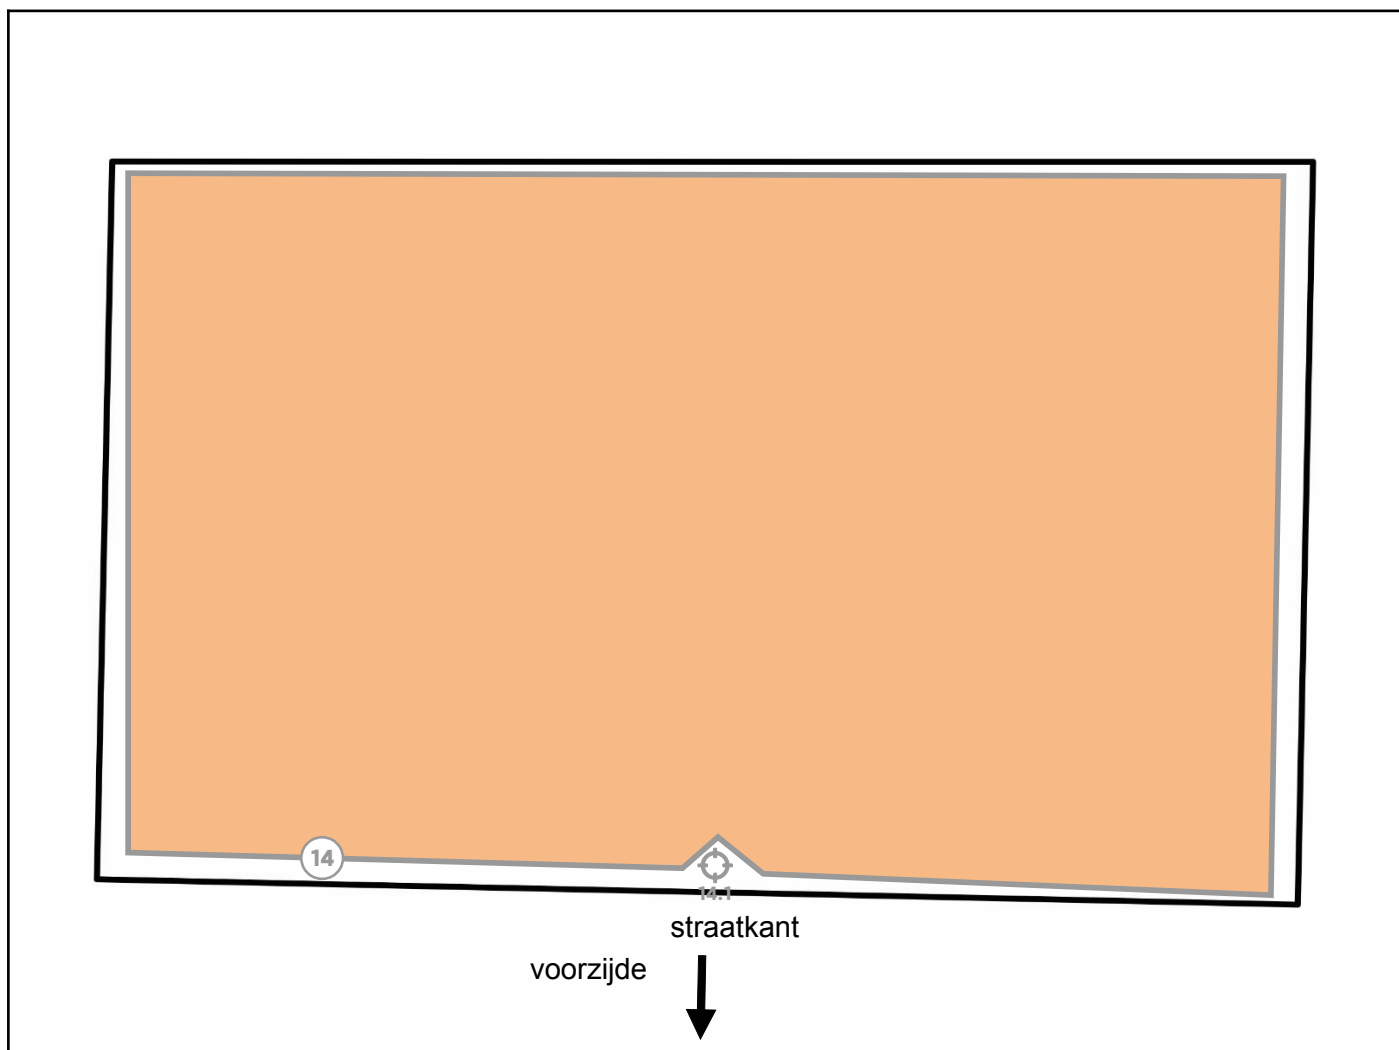
Plan 3.1: Afdak 1 plan

Beschrijving	Type	Actie
14. Golfplaten Afdak 1	Asbestmateriaal	Verwijderen
14.1 Code: 21	Puntmonster	-

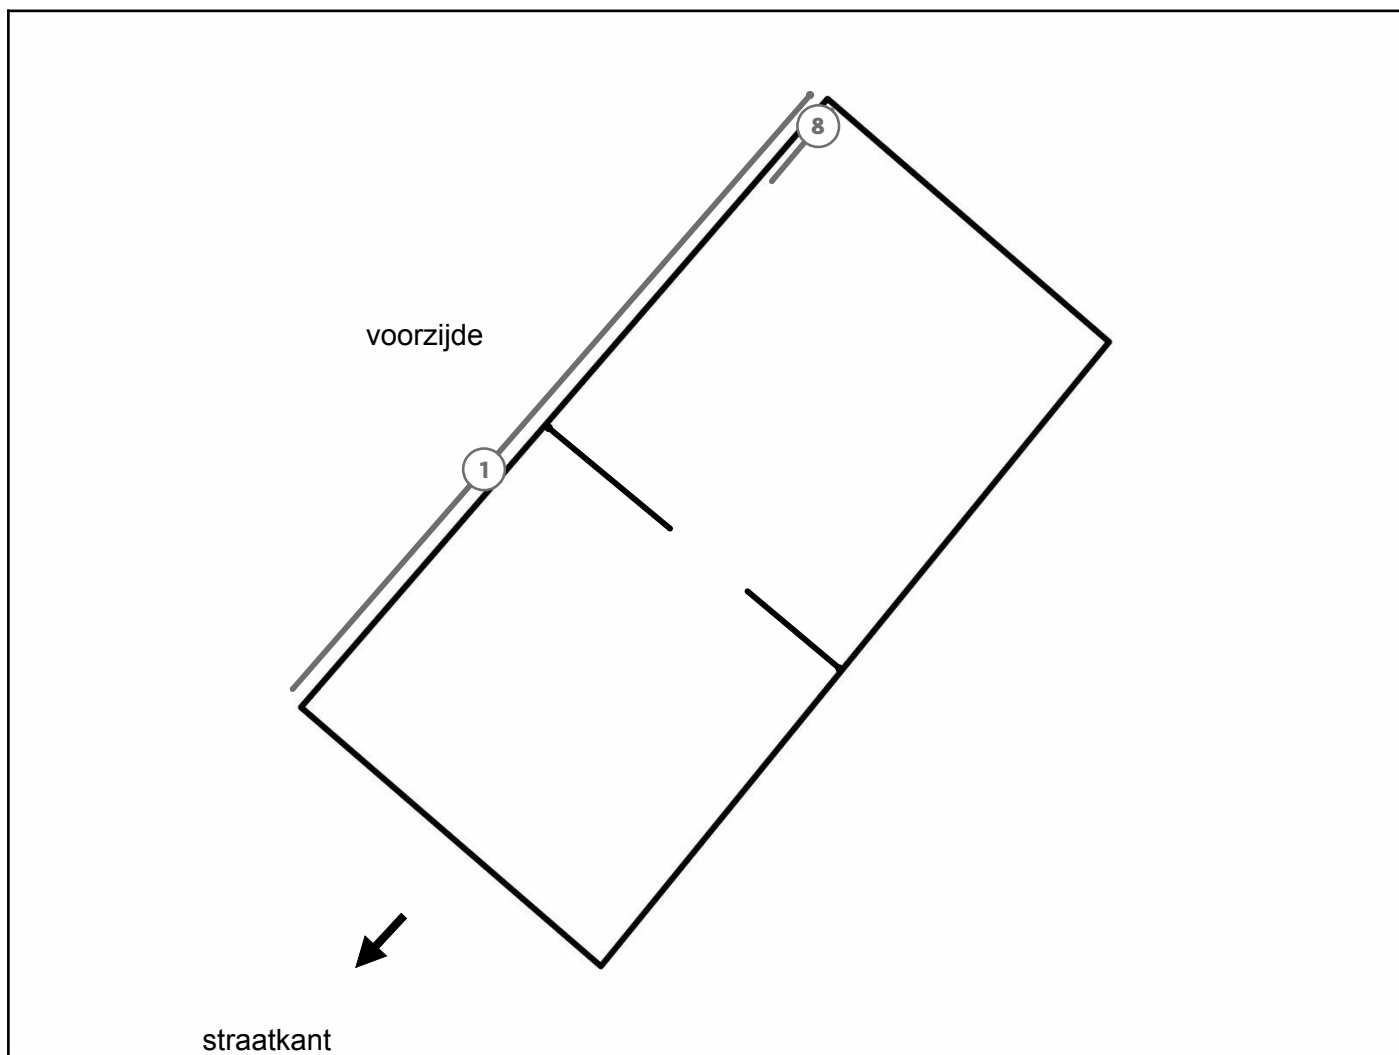
Plan 4.1: Kleine stal plan

Beschrijving	Type	Actie
1. Slib/sediment kleine stal	Asbestmateriaal	Dringend verwijderen
8. Asbestcement afval	Asbestmateriaal	Dringend verwijderen
