Asbestinventarisatetest

Neerlintersesteenweg 136, 3471 Kortenaak

Eindconclusie:

Niet-asbestveilig

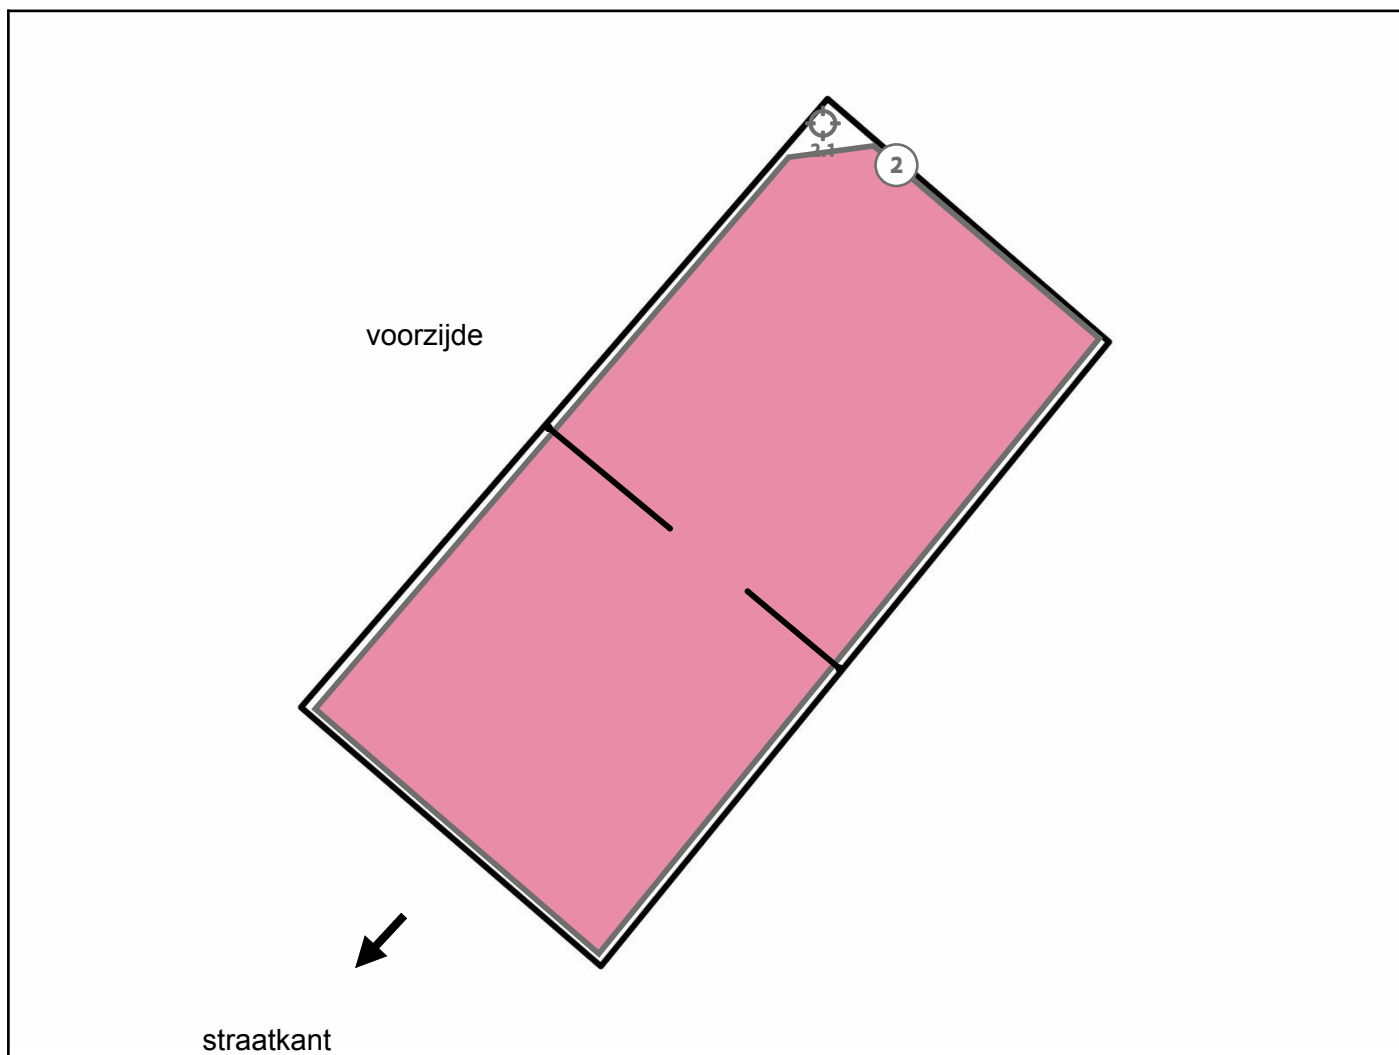
Plan 4.3: Kleine stal plan

Beschrijving	Type	Actie
2. Golfplaten kleine stal	Asbestmateriaal	Dringend verwijderen
2.1 Code: 25	Puntmonster	-

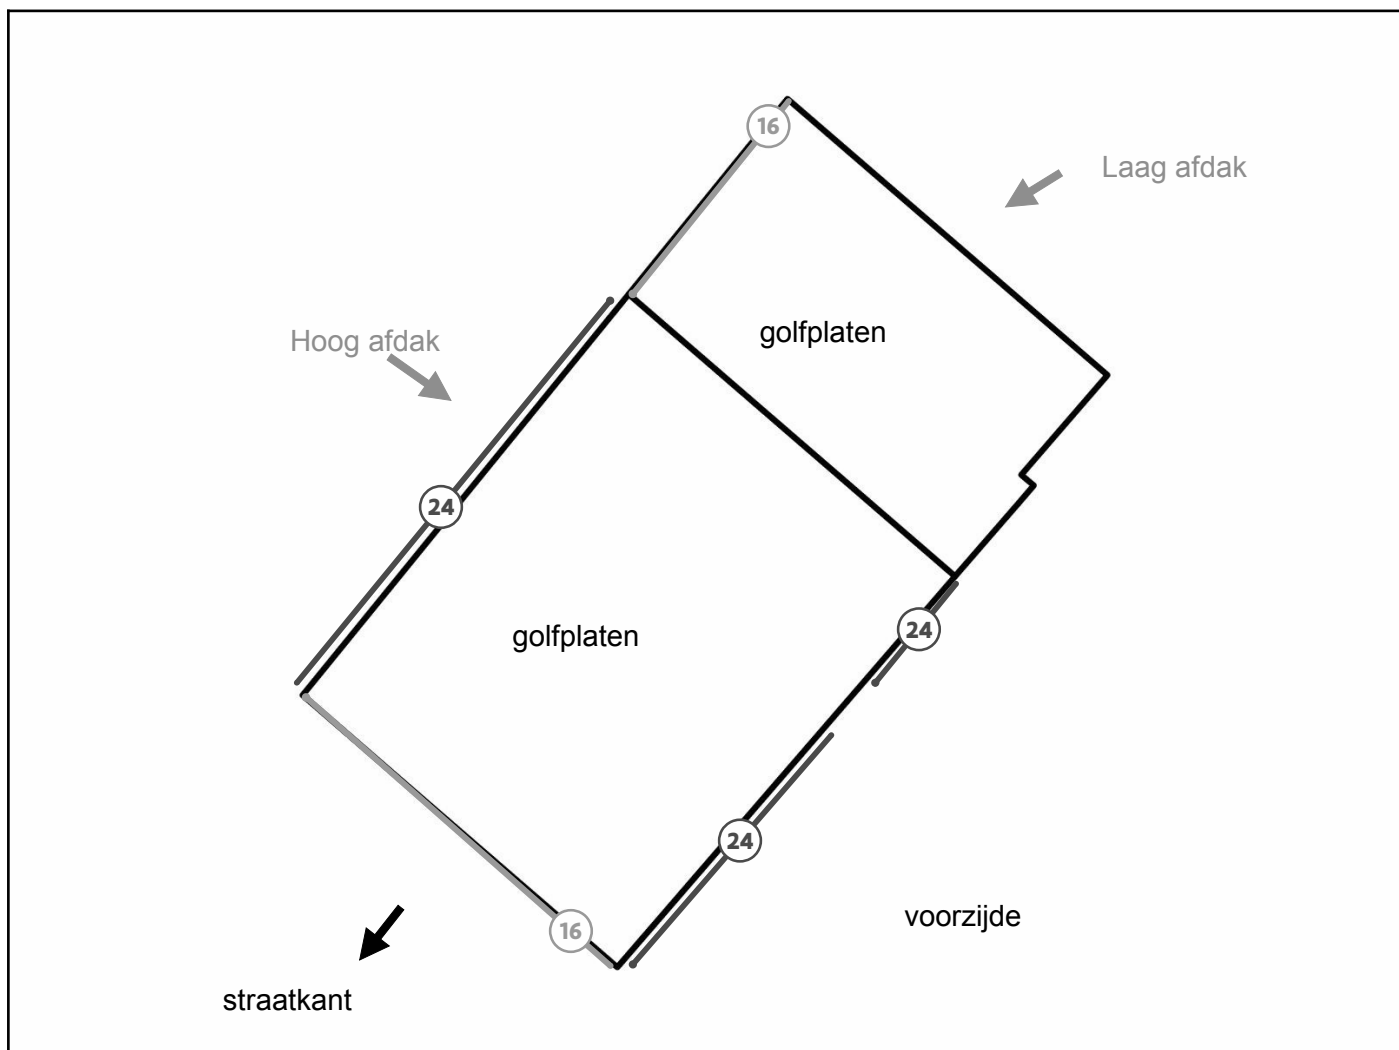
Plan 5.1: Afdak 3 plan

Beschrijving	Type	Actie
16. Gevelbekleding cementplaat	Asbestmateriaal	Verwijderen
24. Slib/sediment dakgoot Afdak 3	Beperking	-

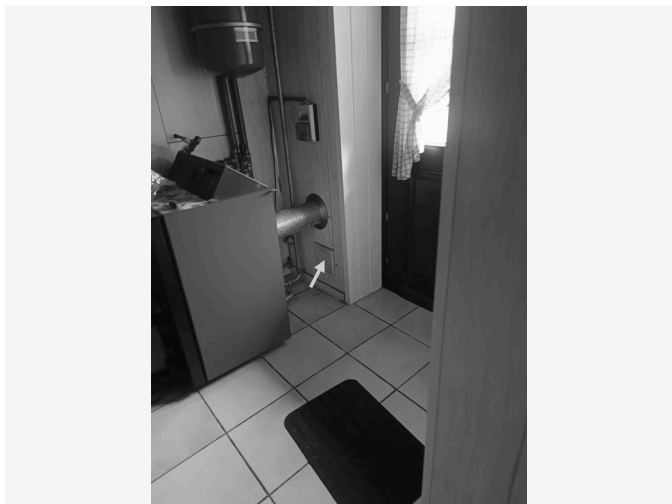
Beschrijving	Bakeliet Tellerkast
Omgeving	Binnen
Primaire drager	Communicatie en elektrische infrastructuur en uitrusting
Asbestmateriaal	Plaat, paneel, tablet - Type Bakeliet
Bindmiddel van asbestmateriaal	Kunststof of -hars
Gebondenheid op basis van bindmiddel	Hecht
Hoeveelheid (oppervlakte - dikte - aantal)	<ul style="list-style-type: none"> • 0,50 m² - 0,20 cm - 1 stuk
Totaal volume	0,001 m ³
Eenvoudig bereikbaar	Ja
Bevestigingswijze	<ul style="list-style-type: none"> • Geschroefd
Identificatiemethode	<p>De asbestdeskundige beoordeelt het materiaal als asbestverdacht en dus asbesthoudend, en dit zonder monstername.</p> <p>Motivatie: De monstername brengt andere schade aan dan schade die inherent is aan de monstername.</p>
Destructieve handeling voor identificatie	Nee
Opmerking	<p>Het is moeilijk te bepalen of de bakeliettoepassingen in de woning ook effectief asbesthoudend zijn (het kan ook gaan om de asbestvrije variant). Er werd geen monster genomen owv beschadiging aan een elektrisch gerelateerde toepassing, extra controle bij verwijdering van het verdacht materiaal. Vermoedelijk zal de toepassing verwijderd worden bij aanpassing van het elektriciteitsnetwerk.</p>

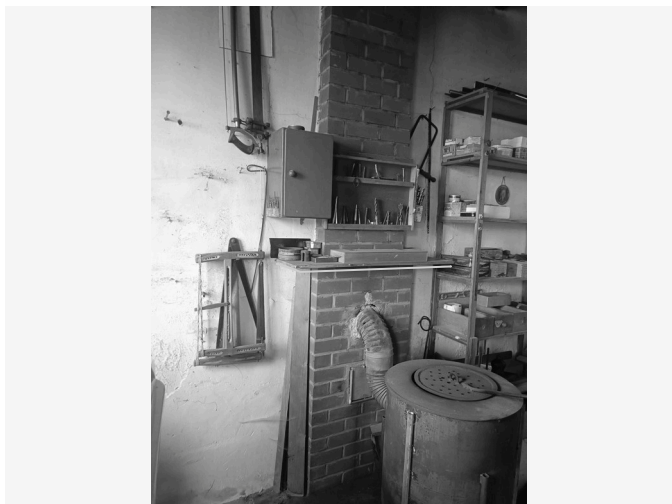
Beschrijving	Bakeliet toepassingen: schakelaars/stopcontacten
Omgeving	Binnen
Primaire drager	Communicatie en elektrische infrastructuur en uitrusting
Asbestmateriaal	Plaat, paneel, tablet - Type Bakeliet
Bindmiddel van asbestmateriaal	Kunststof of -hars
Gebondenheid op basis van bindmiddel	Hecht
Hoeveelheid (oppervlakte - dikte - aantal)	<ul style="list-style-type: none"> • 0,25 m² - 4,00 cm - 1 stuk
Totaal volume	0,01 m ³
Eenvoudig bereikbaar	Ja
Bevestigingswijze	<ul style="list-style-type: none"> • Geschroefd
Identificatiemethode	<p>De asbestdeskundige beoordeelt het materiaal als asbestverdacht en dus asbesthoudend, en dit zonder monstername.</p> <p>Motivatie: De monstername brengt andere schade aan dan schade die inherent is aan de monstername.</p>
Destructieve handeling voor identificatie	Nee
Opmerking	<p>Het is moeilijk te bepalen of de bakeliettoepassingen in de woning ook effectief asbesthoudend zijn (het kan ook gaan om de asbestvrije variant).</p> <p>Er werd geen monster genomen owv beschadiging aan een elektrisch gerelateerde toepassing, extra controle bij verwijdering van het verdacht materiaal.</p>
