# Asbestinventarisatetest

Oude Leuvensestraat 47, 3300 Tienen  
Gemeenschappelijke delen

**Niet-asbestveilig**

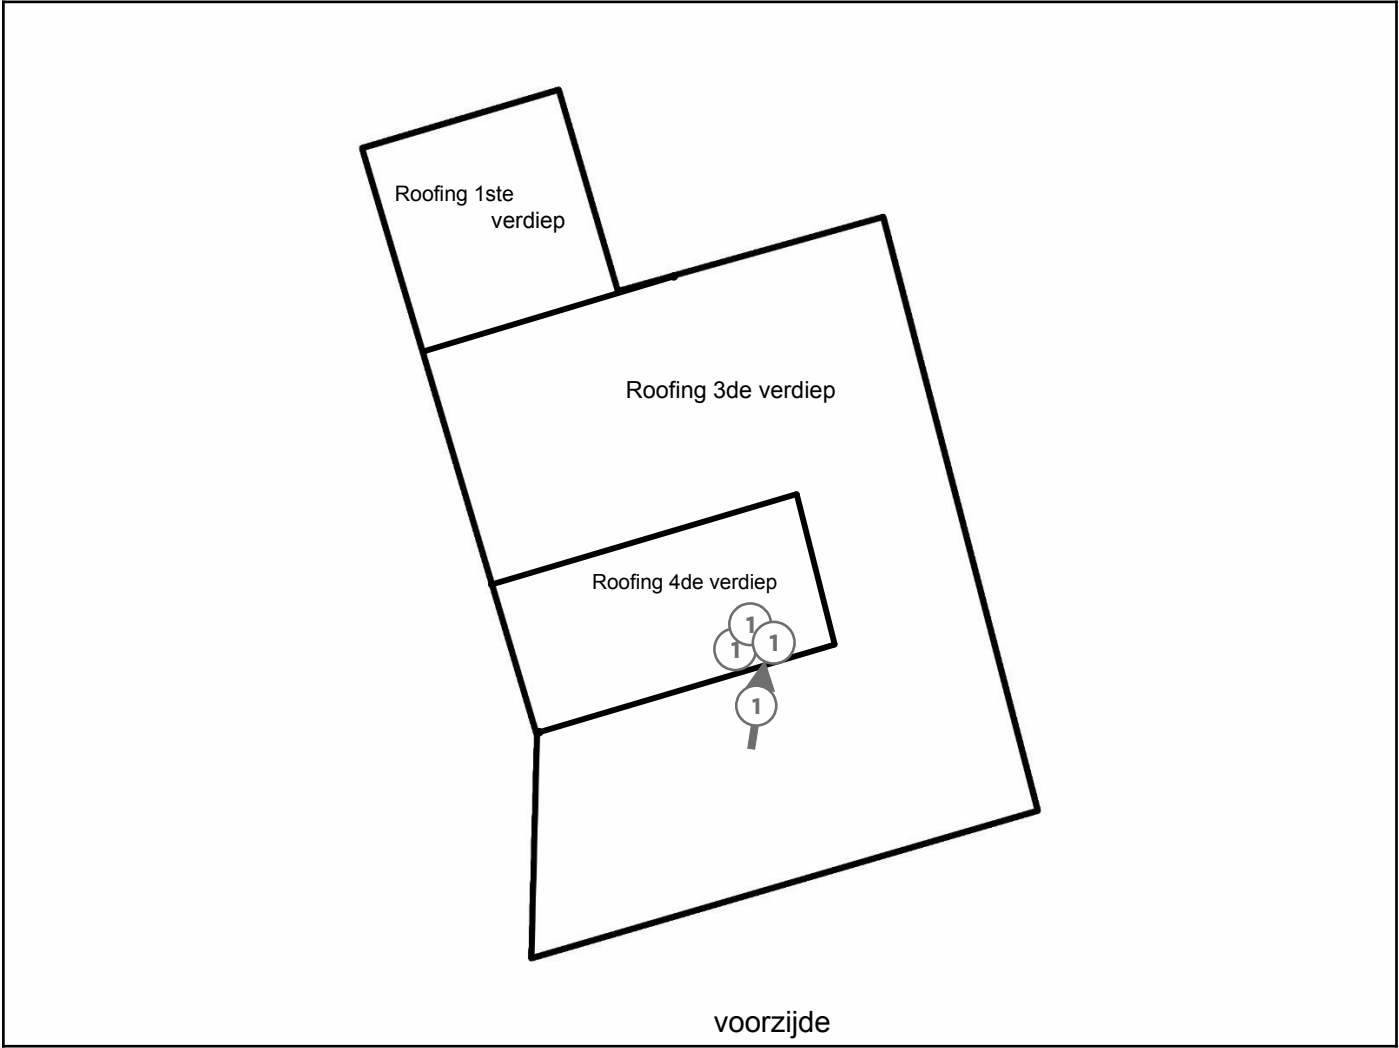
# Plan 3.18: Hoofdgebouw plan

| Beschrijving | Type | Actie |
|---|---|---|
| 1. Asbestcement schouwbuizen | Asbestmateriaal | Dringend verwijderen |

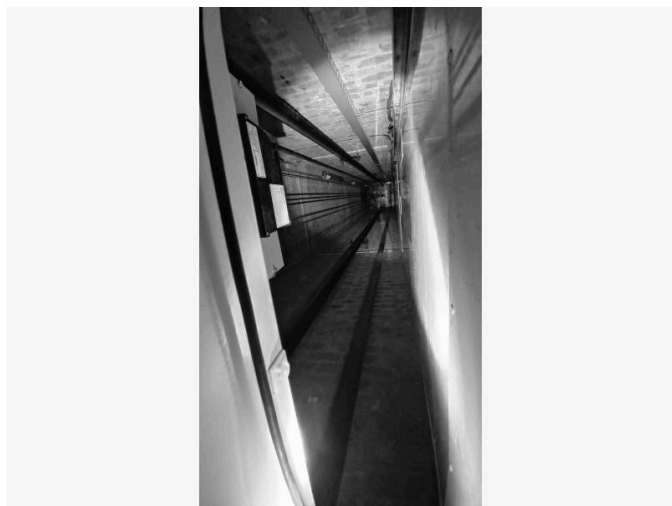
### Fiche 45: Lift & liftschacht

| Beschrijving | Notitie | Terug te vinden op plannen |
|---|---|---|
| Fiche 45: Lift & liftschacht | Er bevinden zich geen asbestverdachte toepassingen in en rondom de lift & liftschacht. | Plan 2.1: Kelder<br>Plan 2.5: Gelijkvloers<br>Plan 2.9: Verdieping 1<br>Plan 2.12: Verdieping 2<br>Plan 2.15: Verdieping 3 |
