# Asbestinventarisatetest

Provinciebaan 20, 3460 Bekkevoort

Eindconclusie:

**Niet-asbestveilig**

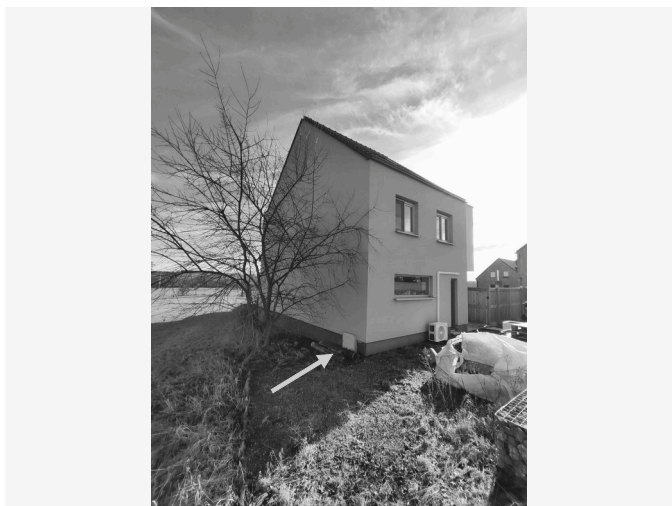
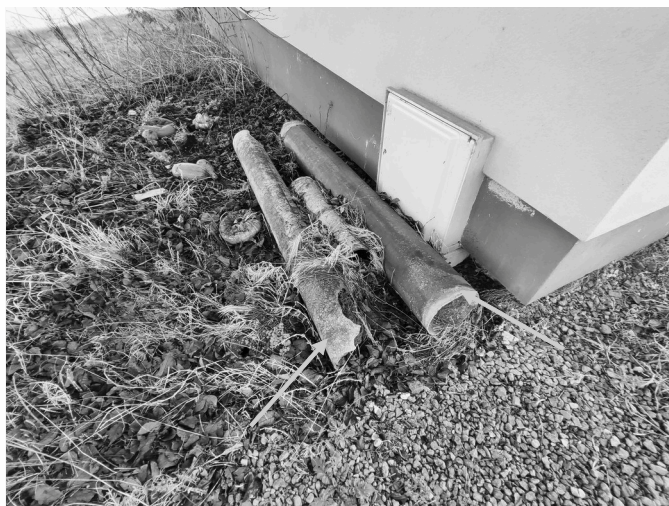
| Fiche 1: Asbestcement afval: schouwbuizen..... | 36 |

| Beschrijving | Asbestcement afval: schouwbuizen |
| Asbestmaterialen | <ul style="list-style-type: none"><li>• Rookgaskanaal</li></ul> |
| Hoeveelheid (gewicht - aantal) | <ul style="list-style-type: none"><li>• 60,00 kg - 1 stuk</li></ul> |
| Identificatiemethode | De asbestdeskundige beoordeelt het materiaal als asbestverdacht en dus asbesthoudend, en dit zonder monstername. |

Dringend verwijderen

- Verwijder het asbestafval.
- Voer bijkomende staalname(s) uit.

- Eenvoudige handelingen: mag via doe-het-zelf of door werknemer(s) met opleidingsattest eenvoudige handelingen  
EH via doe-het zelf.

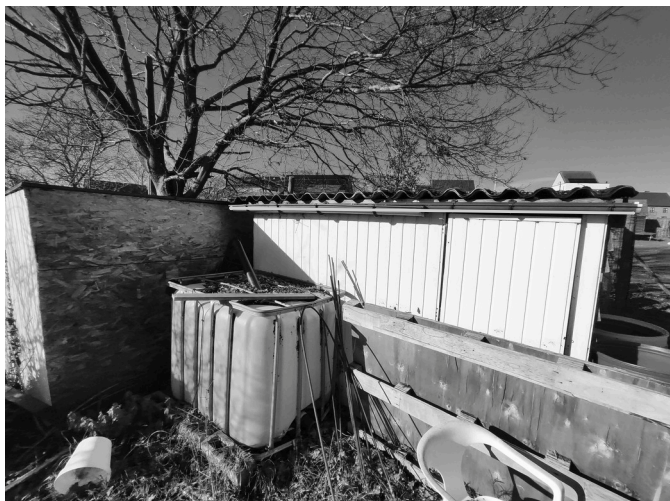
## Fiche 2: Slib/sediment in dakgoot achterste bijgebouw

Asbestmateriaal – afvalstof

| Identificatiemethode | De asbestdeskundige beoordeelt het materiaal als asbestverdacht en dus asbesthoudend, en dit zonder monstername. |

Dringend verwijderen

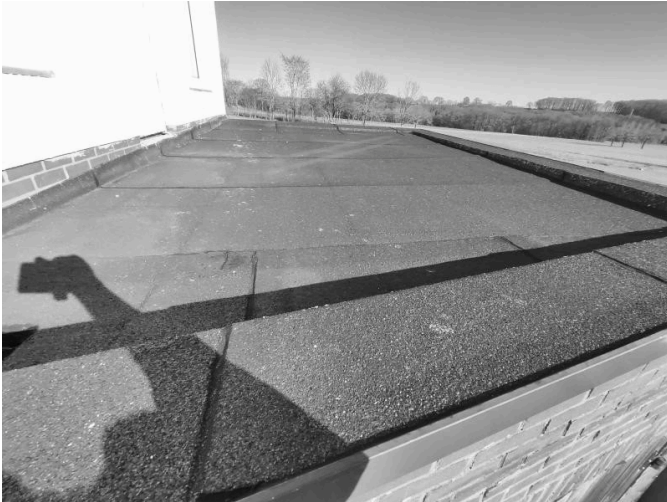
## Fiche 6: Onderdak plat dak (onder roofing): niet vast te stellen

Beperking

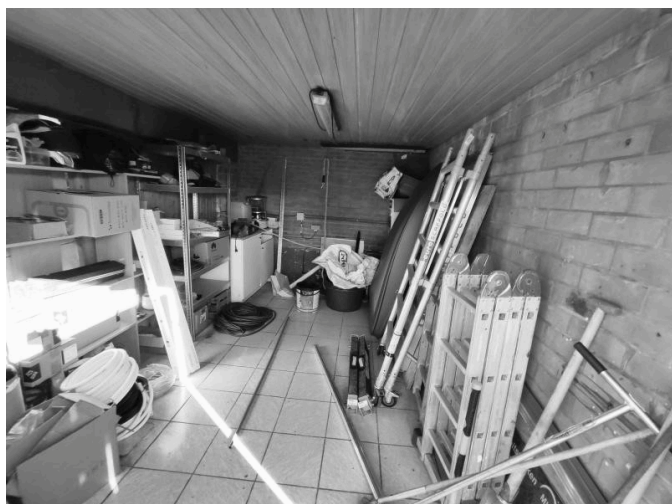
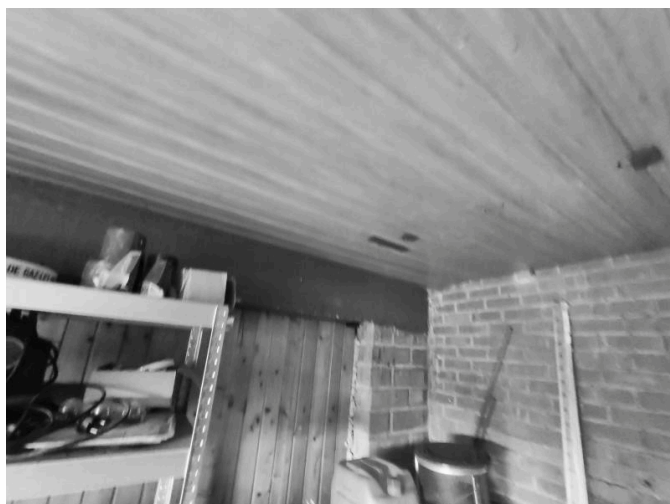
## Fiche 7: Ruimte achter valse plafonds (geen pleisterwerk zichtbaar)

Advies

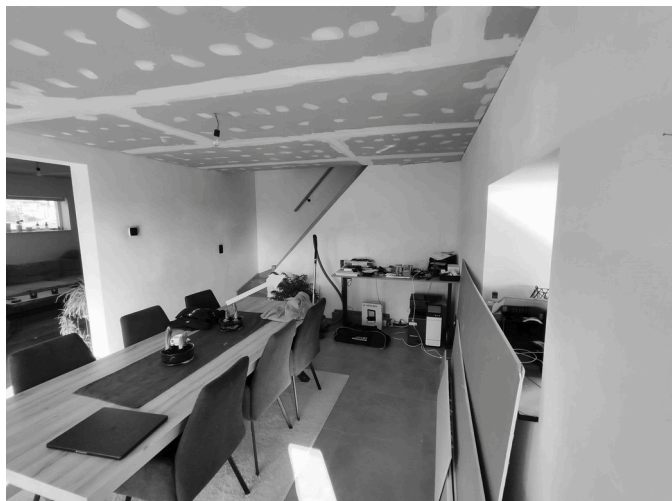
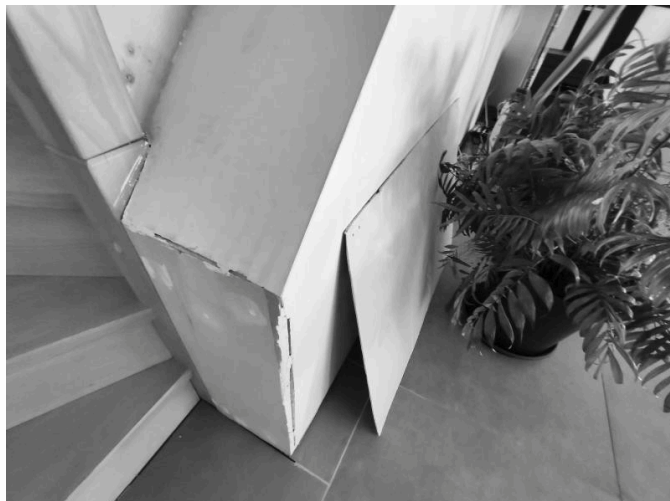
## Fiche 8: Ruimte achter valse wanden (geen pleisterwerk zichtbaar)

Advies
