# Asbestinventarisatetest

Nachtegalslaan 12, 1820 Steenokkerzeel

Attestnummer : 20260625-000400.000

**Niet-asbestveilig**

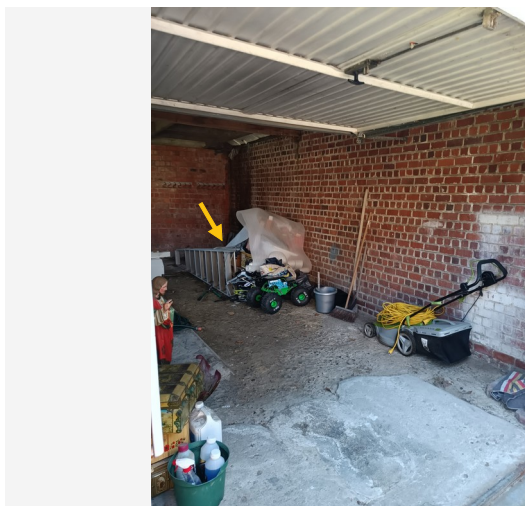
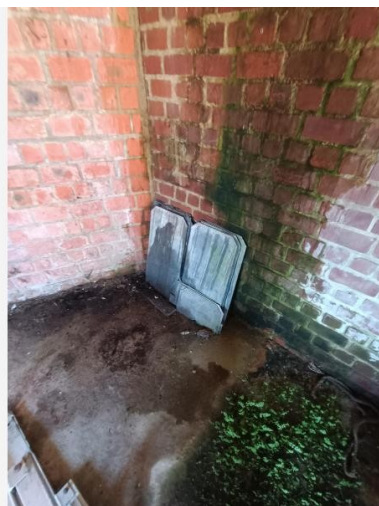
| Beschrijving | Asbestcement afval |
| Type afvalstof | Betreft stock-voorraad of gedemonteerde asbestmaterialen |
| Opmerking | <p>In de garage liggen nog een paar reserve leien.</p> <p>De vermelde hoeveelheid betreft een beredeneerde raming. Er worden geen rechten verleend aan deze hoeveelheid.</p> |

**Dringend verwijderen**

- Verwijder het asbestafval.
- Voer bijkomende staalname(s) uit.

- Eenvoudige handelingen: mag via doe-het-zelf of door werknemer(s) met opleidingsattest eenvoudige handelingen  
EH via doe-het zelf.

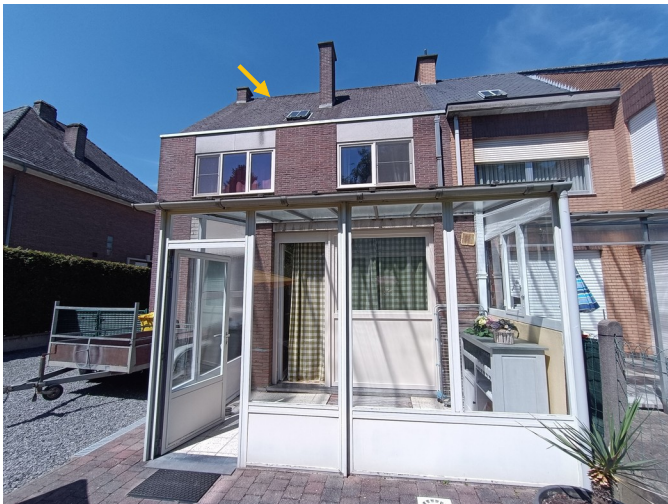
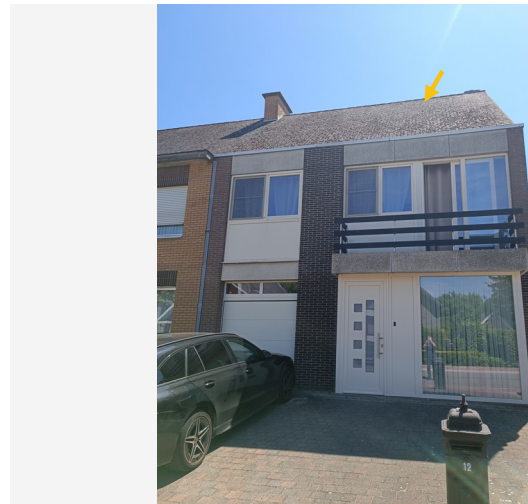
| Identificatiemethode | De asbestdeskundige beoordeelt het materiaal als asbestverdacht en dus asbesthoudend, en dit zonder monsternamen. |
| Opmerking | <p>De vermelde oppervlaktes, diktes, gewichten en volumes betreffen een beredeneerde raming. Er worden geen rechten verleend aan deze oppervlaktes/diktes/volumes.</p> <p>Hemelwater dat afspoelt van asbestcement daken of gevels kan asbestdeeltjes bevatten.</p> |

- Eenvoudige handelingen: mag via doe-het-zelf of door werknemer(s) met opleidingsattest eenvoudige handelingen  
EH via doe-het zelf Standaard dragen van de nodige wegwerp beschermingsmiddelen FFP 3 masker, handschoenen en tyvec CAT III type 5-6, afwasbaar schoeisel Indien mogelijk de ondervloer afdekken, nokpannen/windveren voorzichtig verwijderen, extra fixeren, niet breken, niet gooien, onmiddellijk dubbel verpakken, luchtdicht afsluiten of voorzichtig in container met asbest bag plaatsen. Voldoende benevelen/bevochtigen tijdens de duur van de werken. Indien nokpannen/windveren in slechte staat zijn en kans bestaat op breken: Eenvoudige handeling opgeleid personeel, alle werknemer(s) moeten wel beschikken over een opleidingsattest eenvoudige handelingen 8u Voor hechtgebonden toepassingen: Bij verwijdering

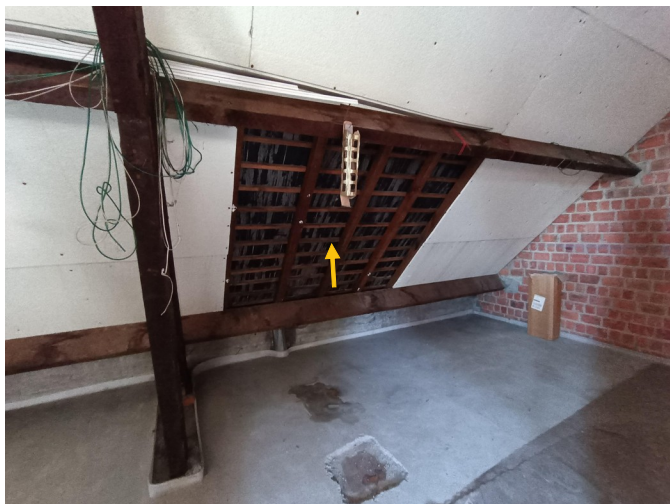
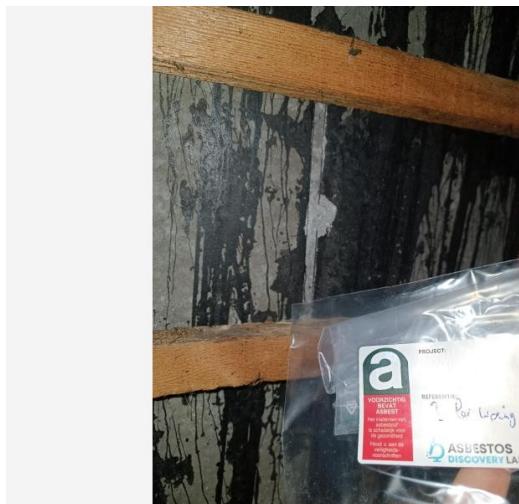
| Opmerking | <p>De opgegeven volumes betreffen een beredeneerde schatting, er worden geen rechten toegekend aan deze schatting.</p> <p>De materialen zijn visueel herkend als asbest verdacht.</p> |

- Eenvoudige handelingen: mag via doe-het-zelf of door werknemer(s) met opleidingsattest eenvoudige handelingen  
EH via doe-het zelf Standaard dragen van de nodige wegwerp beschermingsmiddelen FFP 3 masker , handschoenen en tyvec CAT III type 5-6 , afwasbaar schoeisel Indien mogelijk de ondervloer afdekken , leien voorzichtig verwijderen, extra fixeren, niet breken , niet gooien, onmiddellijk verpakken of voorzichtig in container met asbest bag plaatsen. Voldoende benevelen/bevochtigen tijdens de duur van de werken. Gebruik geen storkokers. Voor hechtgebonden toepassingen: Bij verwijdering door doe-het-zelf moet men dit afval dubbel en luchtdicht verpakt aandienen bij het gemeentelijk recyclagepark. Men raadpleegt best op voorhand de voorwaarden van het recyclagepark. Indien leien in slechte staat zijn en kans bestaat op breken : Eenvoudige handeling opgeleid personeel , alle werknemer(s) moeten wel beschikken over een opleidingsattest eenvoudige handelingen 8u Zie ook link Zie <https://ovam.vlaanderen.be/wie-mag-wat->

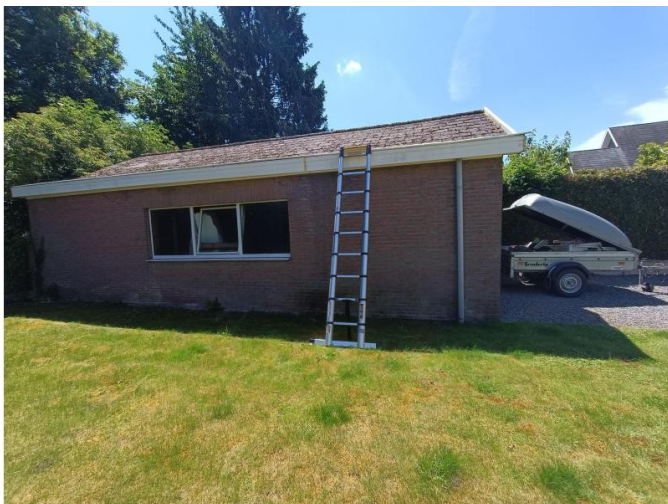
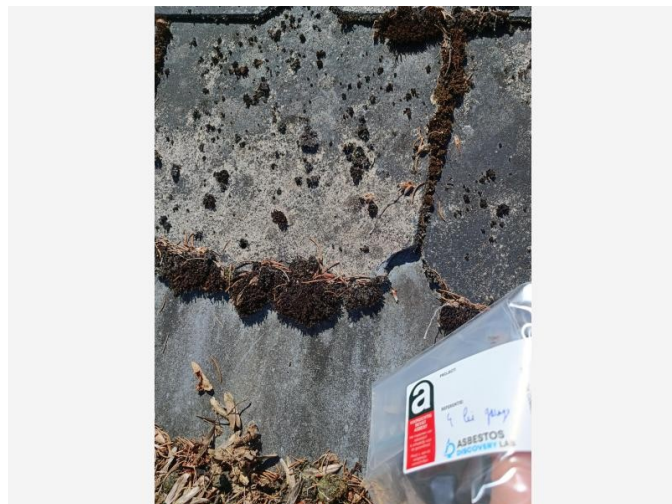
| Opmerking | <p>Er werd een staal genomen aan een uitstekend stuk waardoor de waterdichtheid van de dakbedekking niet in het gedrang komt.</p> <p>De vermelde oppervlaktes, diktes en volumes betreffen een beredeneerde schatting. Er worden geen rechten verleend aan deze oppervlaktes/diktes/volumes.</p> |

- Eenvoudige handelingen: mag via doe-het-zelf of door werknemer(s) met opleidingsattest eenvoudige handelingen  
EH via doe-het zelf Standaard dragen van de nodige wegwerp beschermingsmiddelen FFP 3 masker , handschoenen en tyvec CAT III type 5-6 , afwasbaar schoeisel Indien mogelijk de ondervloer afdekken , leien voorzichtig verwijderen, extra fixeren, niet breken , niet gooien, onmiddellijk verpakken of voorzichtig in container met asbest bag plaatsen. Voldoende benevelen/bevochtigen tijdens de duur van de werken. Gebruik geen storkokers. Voor hechtgebonden toepassingen: Bij verwijdering door doe-het-zelf moet men dit afval dubbel en luchtdicht verpakt aandienen bij het gemeentelijk recyclagepark. Men raadpleegt best op voorhand de voorwaarden van het recyclagepark. Indien leien in slechte staat zijn en kans bestaat op breken : Eenvoudige handeling opgeleid personeel , alle werknemer(s) moeten wel beschikken over een opleidingsattest eenvoudige handelingen 8u Zie ook link Zie <https://ovam.vlaanderen.be/wie-mag-wat->

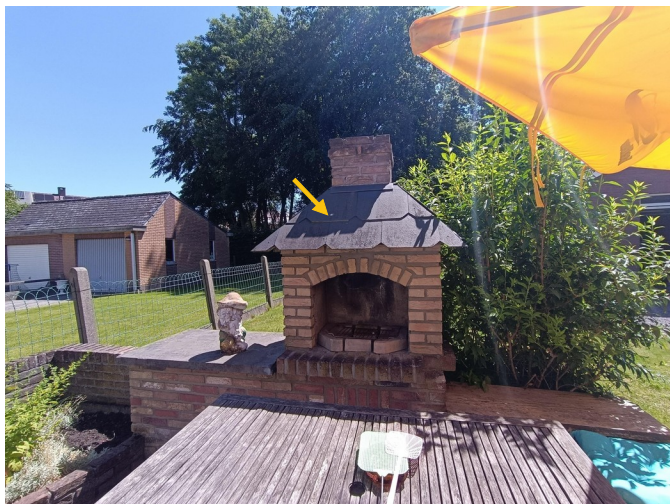
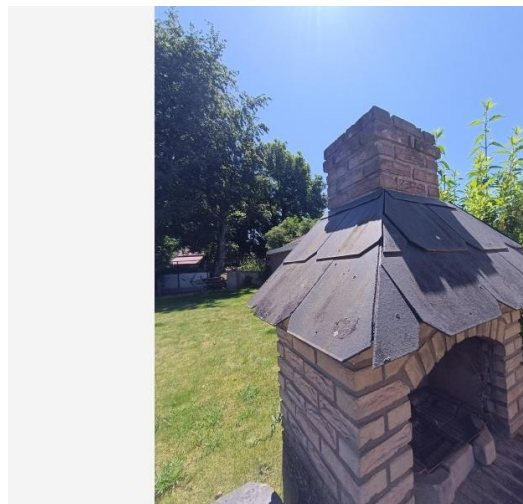
| Opmerking | <p>Er werd een staal genomen aan een uitstekend stuk waardoor de waterdichtheid van de dakbedekking niet in het gedrang komt.</p> <p>De vermelde oppervlaktes, diktes en volumes betreffen een beredeneerde schatting. Er worden geen rechten verleend aan deze oppervlaktes/diktes/volumes.</p> |

- Eenvoudige handelingen: mag via doe-het-zelf of door werknemer(s) met opleidingsattest eenvoudige handelingen  
EH via doe-het zelf Standaard dragen van de nodige wegwerp beschermingsmiddelen FFP 3 masker , handschoenen en tyvec CAT III type 5-6 , afwasbaar schoeisel Indien mogelijk de ondervloer afdekken , leien voorzichtig verwijderen, extra fixeren, niet breken , niet gooien, onmiddellijk verpakken of voorzichtig in container met asbest bag plaatsen. Voldoende benevelen/bevochtigen tijdens de duur van de werken. Voor hechtgebonden toepassingen: Bij verwijdering door doe-het-zelf moet men dit afval dubbel en luchtdicht verpakt aandielen bij het gemeentelijk recyclagepark. Men raadpleegt best op voorhand de voorwaarden van het recyclagepark. Indien leien in slechte staat zijn en kans bestaat op breken : Eenvoudige handeling opgeleid personeel , alle werknemer(s) moeten wel beschikken over een opleidingsattest eenvoudige handelingen 8u Zie ook link Zie <https://ovam.vlaanderen.be/wie-mag-wat-verwijderen>

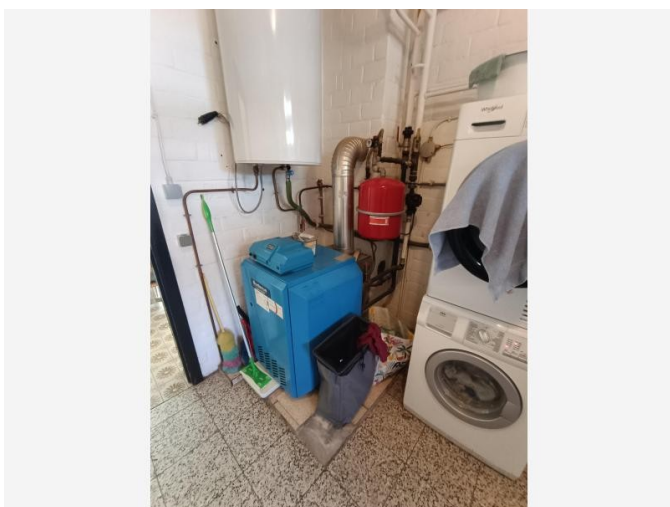
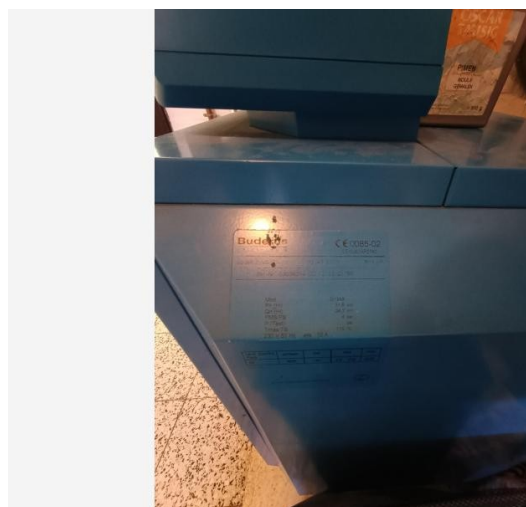
### Fiche 19: CV Ketel niet verdacht

| Beschrijving | Notitie | Terug te vinden op plannen |
|---|---|---|
| Fiche 19: CV Ketel niet verdacht | De CV ketel werd gecontroleerd( bwj na 2001 ) en is niet asbest verdacht geen risico bouwjaar. | Plan 1.2: Gelijkvloers |
