# Asbestinventarisatetest

Zandstraat 8, 3471 Kortenaken

**Asbestveilig** (maar niet asbestvrij)

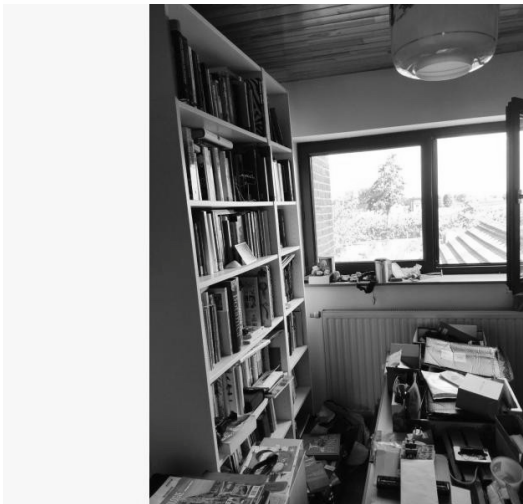
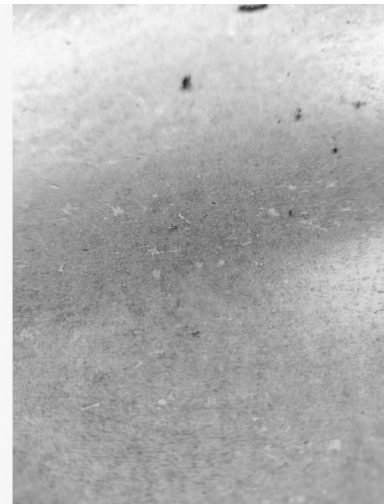
Het asbestmateriaal valt onder de mijlpaal van 2040.

| Eindbeoordeling materiaalrisico | Laag materiaalrisico en/of verlaagde kans op vezelvrijgave |

| Gebondenheid | Categorie 1: hechtgebonden in oorsprong |
| Asbestsoort (vezeltype) | Alleen chrysotiel aanwezig |
| Asbestconcentratie | Laag (< 50%) |
| Afschermingsgraad van het gehele materiaal | Geheel of deels vrij aan binnenluchtstromen |
| Toestand van het materiaal | Onbeschadigd, niet verweerd |

| Beschrijving | Venstertablet/deurdorpel binnen (massal) |
| Opmerking | Visueel verdacht beschouwd.<br><br>Aantal stuks 1<br><br>De vermelde oppervlaktes, diktes, gewichten en volumes betreffen een beredeneerde schatting. Er worden geen rechten verleend aan deze oppervlaktes/diktes/volumes. |

Zorgvuldig beheren

- Zorg voor een veilig beheer. Vermijd het beschadigen van het asbestmateriaal. Controleer de toestand jaarlijks op wijzigingen.
- Voer bijkomende staalname(s) uit.

- Eenvoudige handelingen: mag via doe-het-zelf of door werknemer(s) met opleidingsattest eenvoudige handelingen  
EH via doe-het zelf : De dorpels of tabletten kunnen voorzichtig losgebeiteld worden, zonder de toepassing zelf te breken , extra bevochtigen om stof te voorkomen Standaard dragen van de nodige wegwerp beschermingsmiddelen FFP 3 masker , handschoenen en tyvec CAT III type 5-6 , afwasbaar schoeisel Verpakken in dubbel plastic folie , sluit luchtdicht af en afvoeren naar het containerpark als hechtgebonden asbestafval. Voor hechtgebonden toepassingen: Bij verwijdering door doe-het-zelf moet men dit afval dubbel en luchtdicht verpakt aandienen bij het gemeentelijk recyclagepark. Men raadpleegt best op voorhand de voorwaarden van het recyclagepark. Zie ook link Zie <https://ovam.vlaanderen.be/wie-mag-wat-verwijderen> <https://ovam.vlaanderen.be/voorzorgsmaatregelen-bij-asbestverwijdering> <https://ovam.vlaanderen.be/asbestafval-afvoeren> Zie ook wetgevend kader (website van de OVAM en CODEX boek VI titel 3). [http://werk.belgie.be/sites/default/files/content/documents/Welzijn op het](http://werk.belgie.be/sites/default/files/content/documents/Welzijn%20op%20het%20werk.pdf)

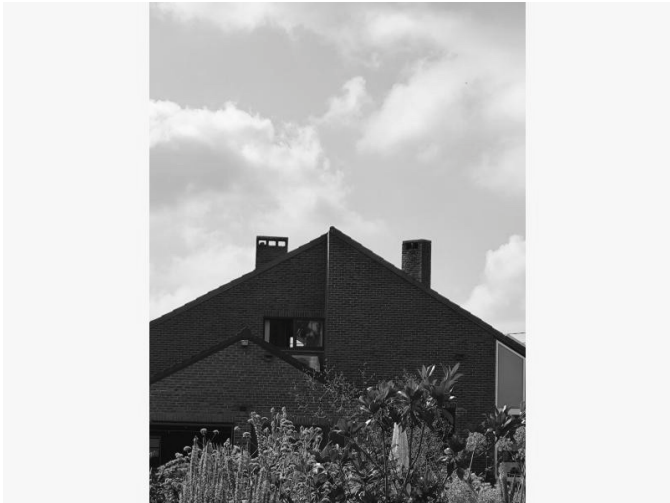
#### Tijdelijke beperking

**Reden:** Het te onderzoeken materiaal situeert zich hoger dan 3,50 m te rekenen vanaf een veilige ondergrond

**Uitleg van de asbestdeskundige:** Bij werken (dak of reiniging schouw) kan een stelling geplaatst worden , het is niet duidelijk of er asbestverdachte materialen aanwezig zijn in/rond de schouw.

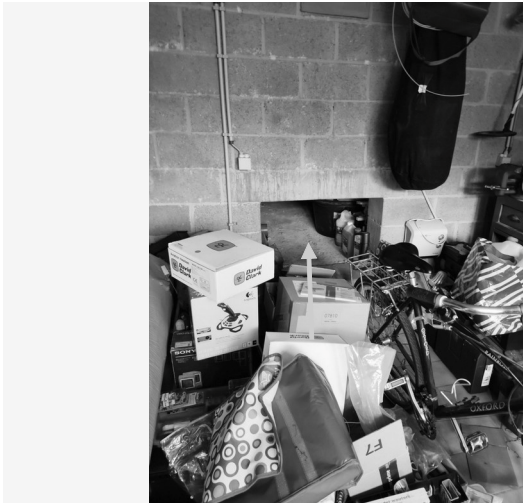
#### Permanente beperking

**Reden:** de inspectieruimte is lager dan 1,5 m

**Uitleg van de asbestdeskundige:** In het inspectieprotocol behoort een ruimte lager dan 1,5 m niet tot het onderzoek.

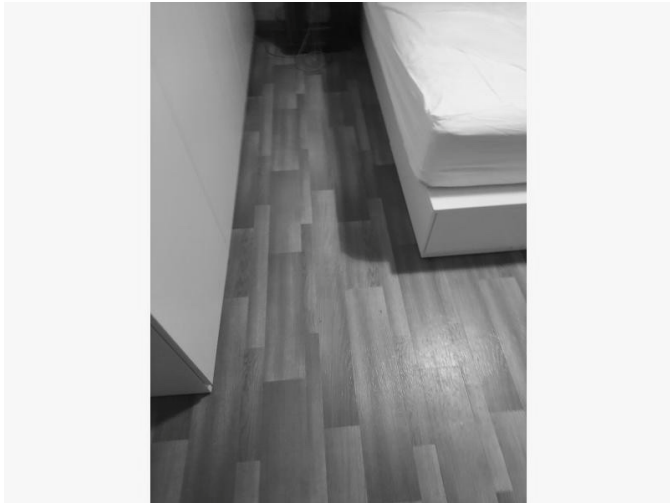
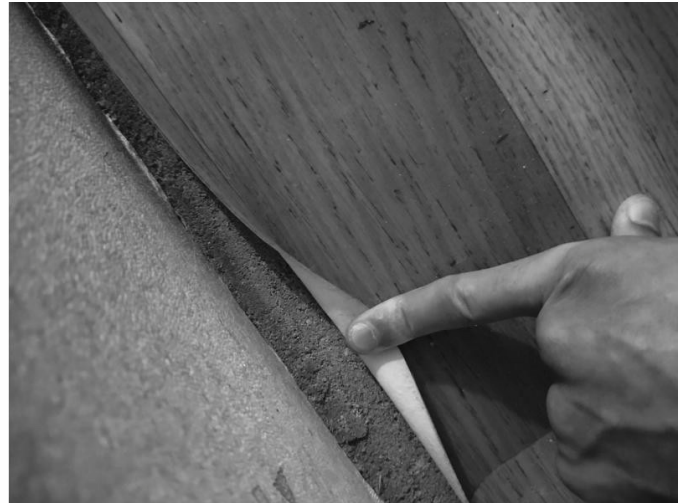
## Fiche 4: Vinylvloer niet verdacht

Volgens expertise kunnen we deze vinyl als niet asbest verdacht beschouwen (soepel en flexibel van structuur.) (onderkant met jute/koord) Het is niet gekend wat eronder bevindt extra controle aangewezen bij vloer werken.

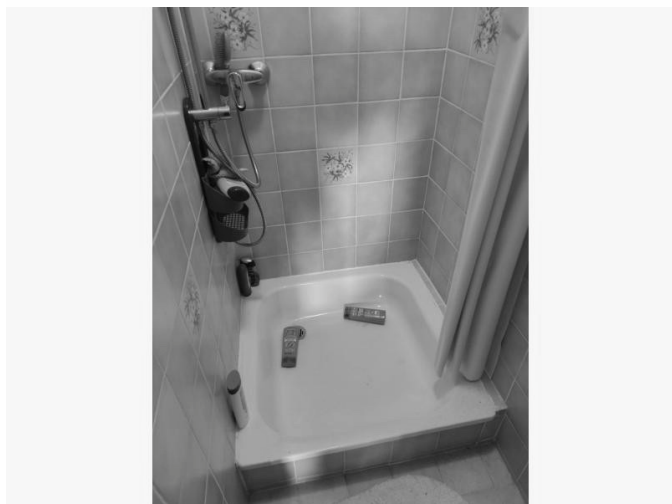
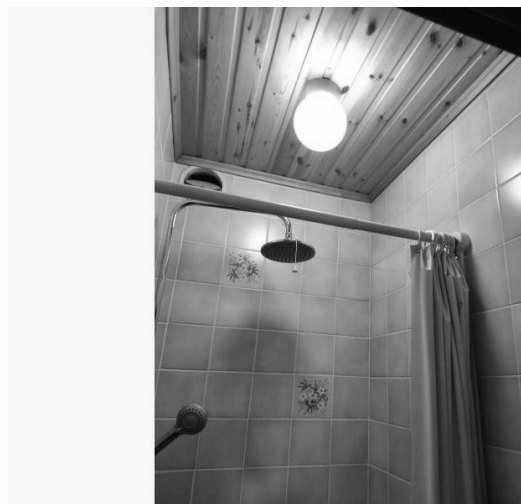
In het inspectieprotocol is een monsternamen van tegellijm verplicht om dit te identificeren als niet-asbesthoudend. Er waren geen facturen ter beschikking die bevestigen dat de tegels na 2001 waren geplaatst. Er waren geen bestaande beschadigingen aan de wandtegels om de lijm voldoende te kunnen inspecteren. Om dit af te toetsen is het aangewezen om bij eventuele renovatiewerken aan de tegels verder onderzoek/staalname te laten uitvoeren ter controle.

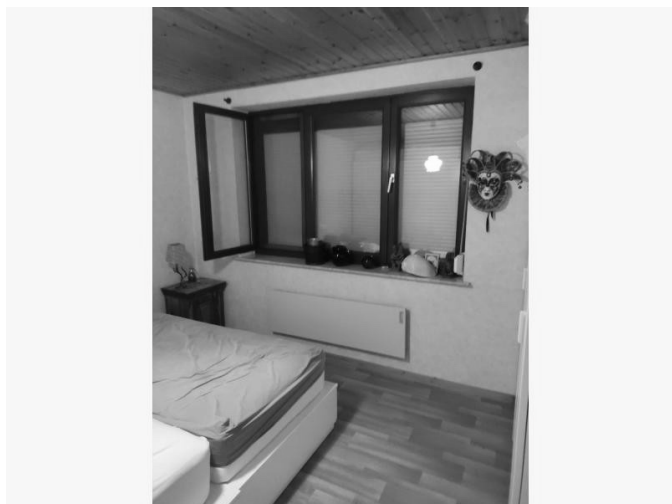
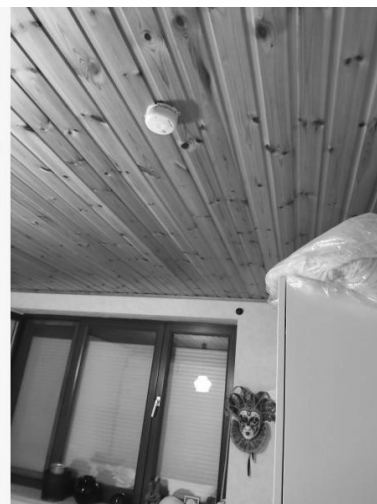
Er zijn plafonds afgewerkt met valse plafonds. Het is niet duidelijk of er pleisterwerk of ander verdacht asbestmateriaal aanwezig is achter / op deze valse plafonds, het is aangewezen om bijkomend onderzoek uit te voeren bij werken. Zonder destructieve handeling is het niet mogelijk om na te gaan of er asbesthoudende materialen aanwezig zijn achter de plafond afwerking. Als bij sloop of renovatie blijkt dat er achter deze plafonds nog pleisterwerk of asbest verdachte toepassingen aanwezig zijn, moet dit bemonsterd worden.

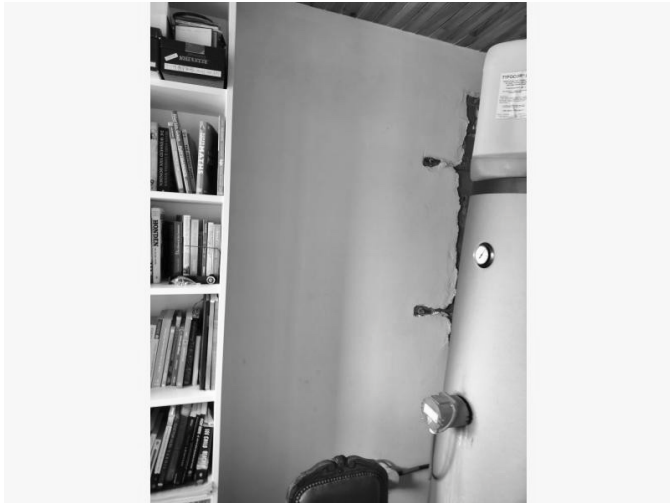
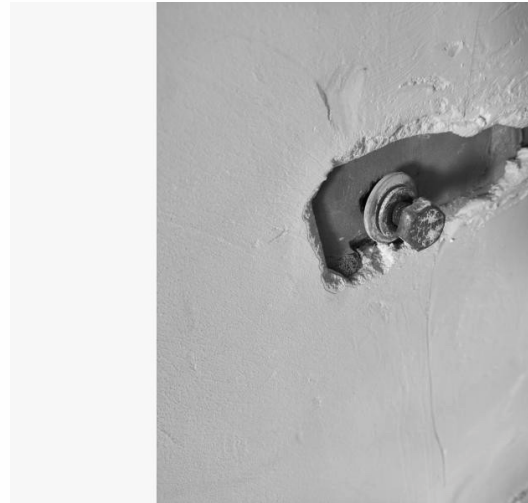
Geen asbest

| # | Type | Referentie | Resultaat |
|---|---|---|---|
| 7.1 | Mengmonster | 1 | Geen asbest |

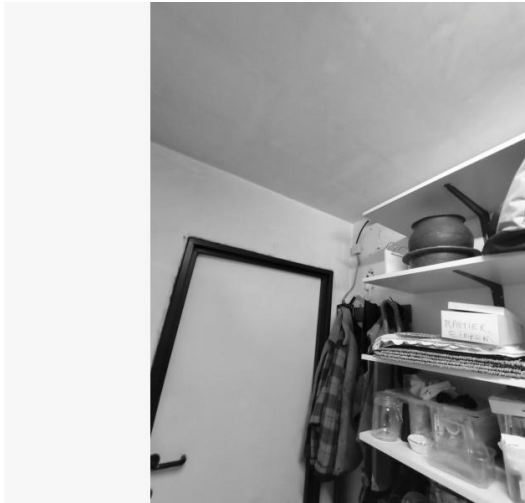
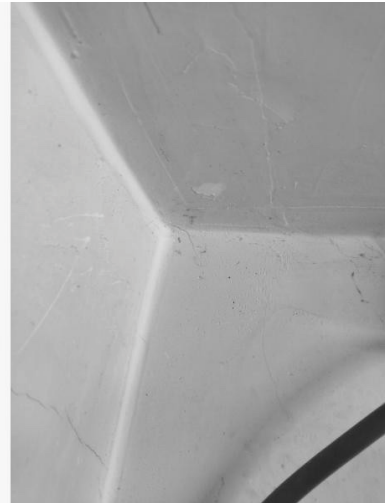
## Fiche 8: Plafondpleister

Geen asbest

| # | Type | Referentie | Resultaat |
|---|---|---|---|
| 8.1 | Mengmonster | 2 | Geen asbest |

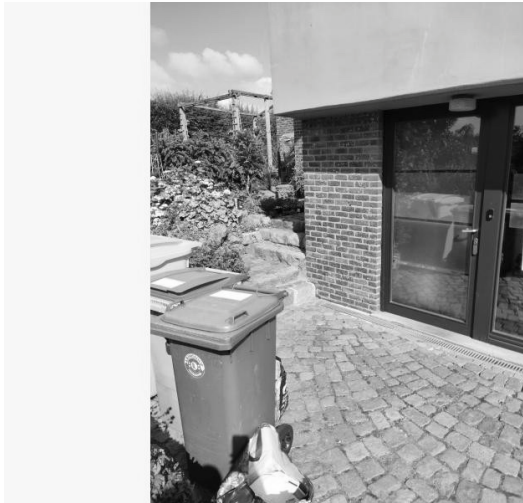
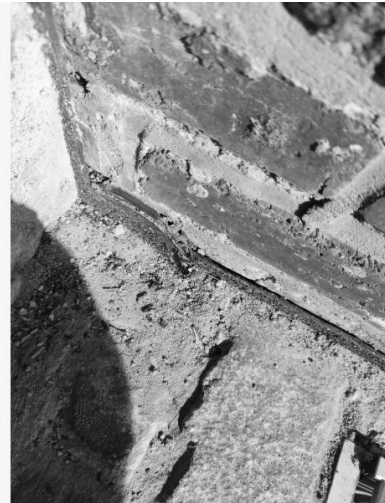
## Fiche 9: Roofing ( waterkering )

Geen asbest

| # | Type | Referentie | Resultaat |
|---|---|---|---|
| 9.1 | Puntmonster | 3 | Geen asbest |

| Opmerking | <p>Er werd een staal genomen aan een uitstekend stuk roofing waardoor de waterdichtheid niet in het gedrang komt.</p> <p>De vermelde oppervlaktes, diktes en volumes betreffen een beredeneerde schatting. Er worden geen rechten verleend aan deze oppervlaktes/diktes/volumes.</p> |

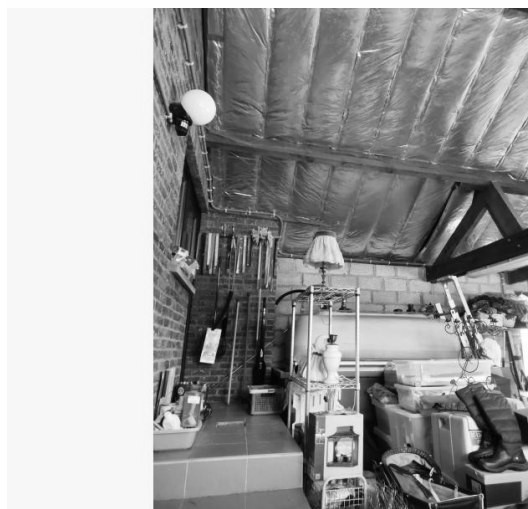
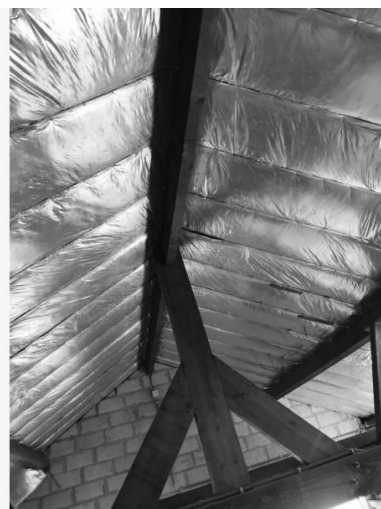
### Fiche 10: Onderdak niet verdacht

| Beschrijving | Notitie | Terug te vinden op plannen |
|---|---|---|
| Fiche 10: Onderdak niet verdacht | Het dak werd gecontroleerd. Er is geen verdacht onderdak vastgesteld.<br><br>Deze handeling is een steekproef, er is geen garantie dat het volledige dak met éénzelfde materiaal is opgebouwd. Dit kan enkel via destructief onderzoek vastgesteld worden. | Plan 1.9: Hoofdgebouw plan |

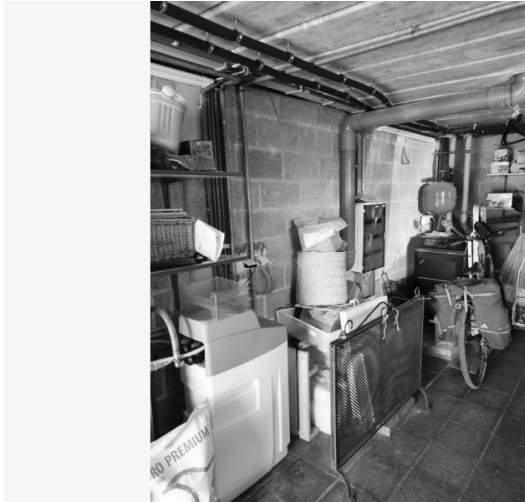
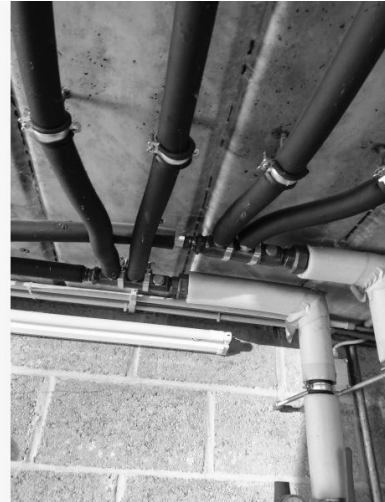
## Fiche 11: Leidingisolatie: niet verdacht

| Beschrijving | Notitie | Terug te vinden op plannen |
|---|---|---|
| Fiche 11: Leidingisolatie: niet verdacht | De thermische isolatie is visueel als niet-asbestverdacht beoordeeld. | Plan 1.2: gelijkvloer |

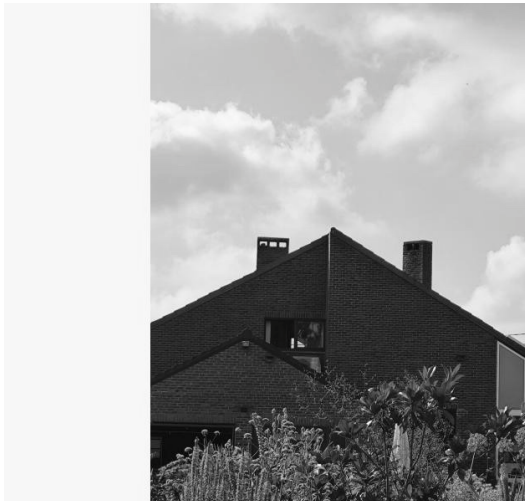
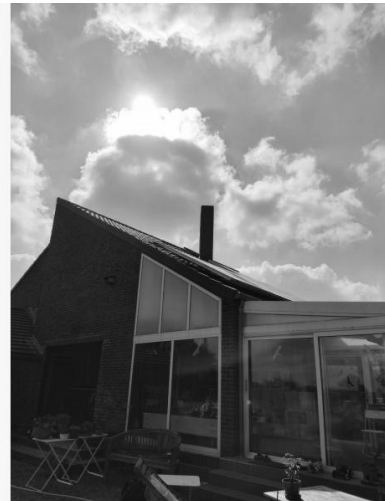
## Fiche 12: Dakbedekking niet verdacht.

| Beschrijving | Notitie | Terug te vinden op plannen |
|---|---|---|
| Fiche 12: Dakbedekking niet verdacht. | De dakbedekking wordt gecontroleerd. deze bestaat uit pannen/metaal/polycarbonaat en bevat geen asbest verdachte materialen. | Plan 1.8: Hoofdgebouw plan |

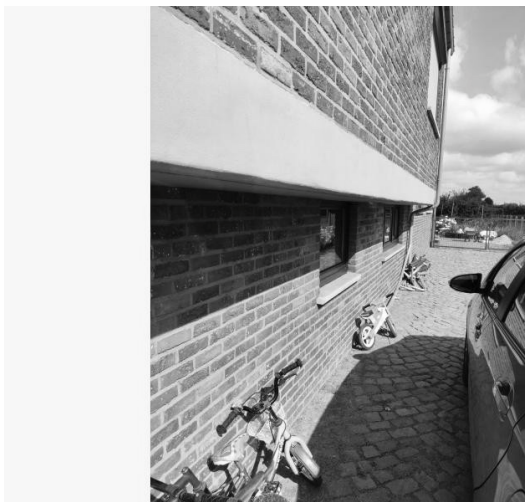
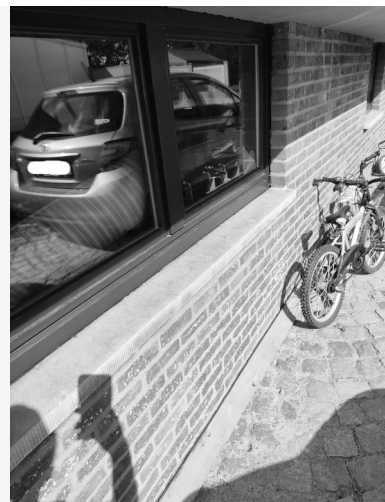
## Fiche 13: Kit niet verdacht (visueel vastgesteld)

| Beschrijving | Notitie | Terug te vinden op plannen |
|---|---|---|
| Fiche 13: Kit niet verdacht (visueel vastgesteld) | De gebruikte siliconen kit is niet asbestverdacht | Plan 1.8: Hoofdgebouw plan |

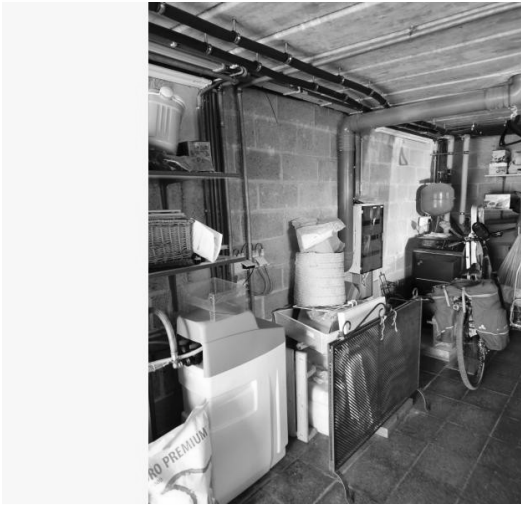
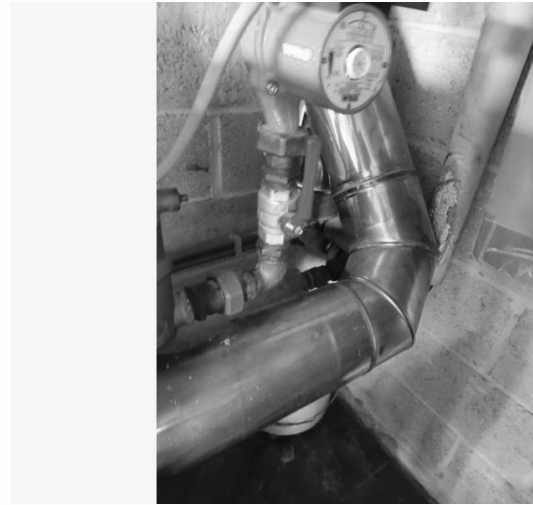
## Fiche 14: rookgaskanalen (niet verdacht)

| Beschrijving | Notitie | Terug te vinden op plannen |
|---|---|---|
| Fiche 14: rookgaskanalen (niet verdacht) | rookgaskanalen (niet verdacht) in het inspectie gebied. | Plan 1.2: gelijkvloer |

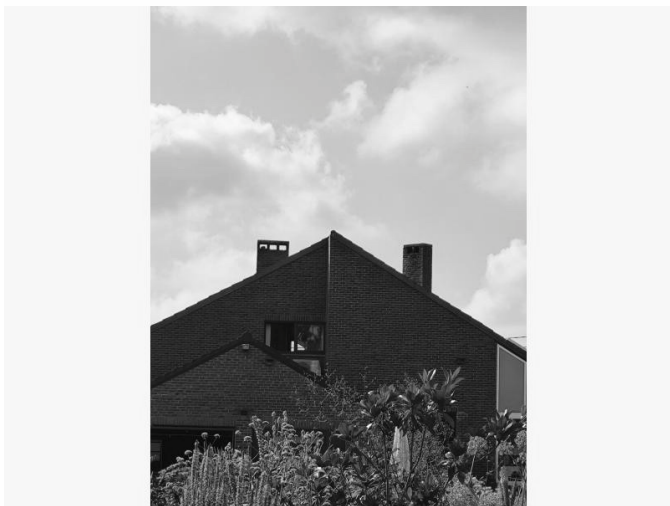
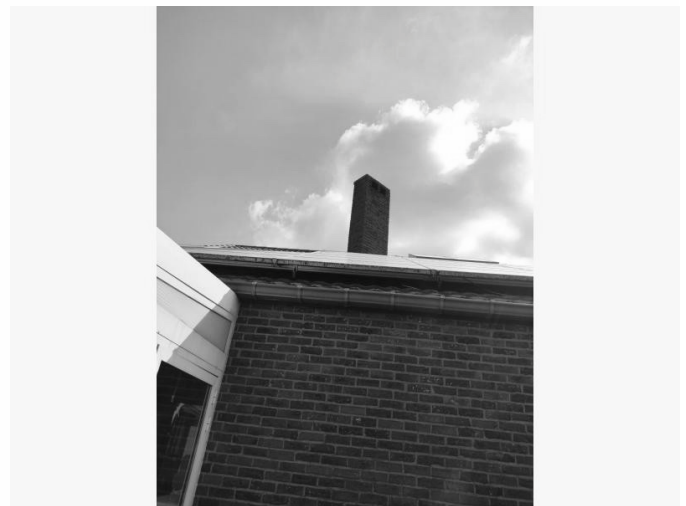
### Fiche 15: overzetdak woning

| Beschrijving | Notitie | Terug te vinden op plannen |
|---|---|---|
| Fiche 15: overzetdak woning | de woning heeft een overzetdak. het is niet gekend wat er onder het dak zich bevindt. bij renovatie werken deze laten controleren. | Plan 1.10: Hoofdgebouw plan |

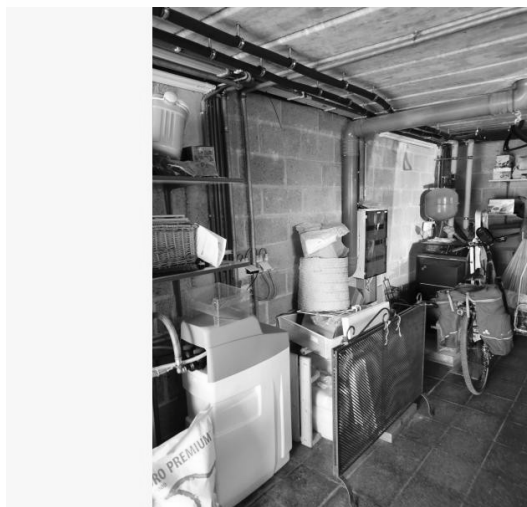
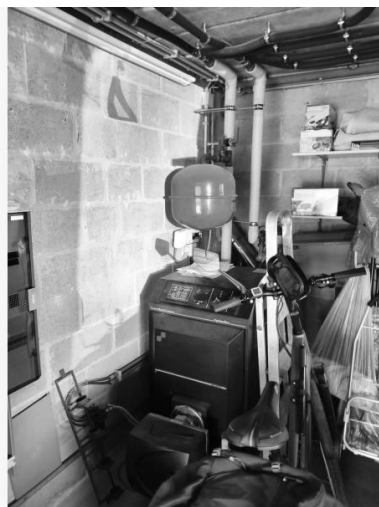
## Fiche 16: HVAC-installatie: staat niet vermeld in het IAD bronnenboek

| Beschrijving | Notitie | Terug te vinden op plannen |
|---|---|---|
| Fiche 16: HVAC-installatie: staat niet vermeld in het IAD bronnenboek | De ketel werd opgezocht in het IAD Online bronnenboek, er zijn geen resultaten gevonden . Laat de ketel controleren door een opgeleid techniker (basis 8u asbest) | Plan 1.2: gelijkvloer |
