# Asbestinventarisatetest

24593H0021/00S000 - Gilainstraat 93 - 101, 3300 Tienen  
Gemeenschappelijke delen

**Niet-asbestveilig**

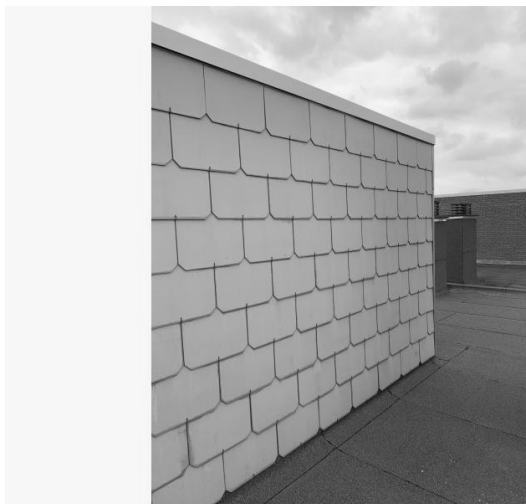
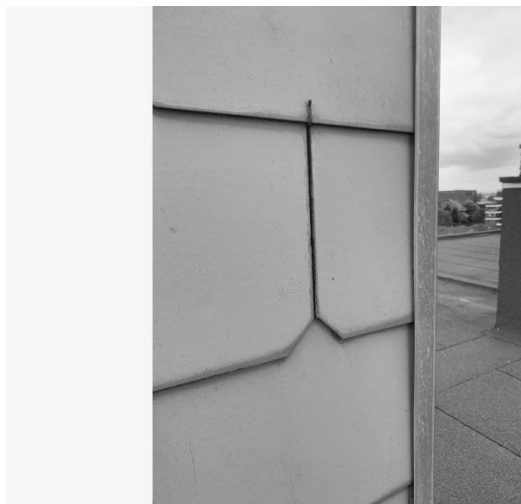
| Eindbeoordeling materiaalisico | Laag materiaalisico en/of verlaagde kans op vezelvrijgave |

| Asbestsoort (vezeltype) | Crocidoliet aanwezig |
| Toestand van het materiaal | Onbeschadigd, niet verweerd |

| Beschrijving | leien |
| Asbestmateriaal | Dak- en gevelbekleding - Lei, shingle |
| Totale oppervlakte | 20,00 m <sup>2</sup> |

Verwijderen

- Zorg voor een veilig beheer. Vermijd het beschadigen van het asbestmateriaal. Controleer de toestand jaarlijks op wijzigingen.
- Verwijder dit asbestmateriaal zo snel mogelijk. Volg de toestand goed op.
- Voer bijkomende staalname(s) uit.

- Eenvoudige handelingen: enkel door erkend asbestverwijderaar  
Draag persoonlijke beschermingsmiddelen:  
Wegwerpoverall type 5/6  
FFP3-masker  
Handschoenen en veiligheidsbril  
Zet de omgeving af (geen anderen in de buurt).

Bevochtig de leien met een zachte nevel (geen drukspuit).

Verwijderen van asbestleien:

Gebruik geen breekgereedschap, slijpschijf of boormachine.

Maak de nagels of schroeven voorzichtig los met een koevoet of schroevendraaier.

Til elke lei in één stuk af, zonder te breken of te laten vallen.

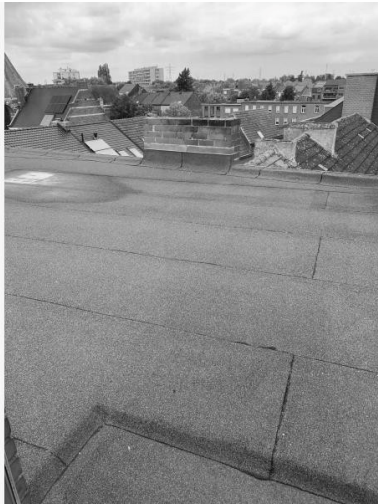
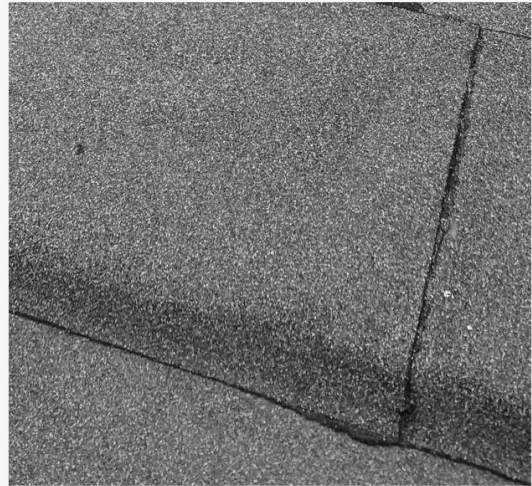
| Eindbeoordeling materiaalrisico | Laag materiaalrisico en/of verlaagde kans op vezelvrijgave |

| Asbestsoort (vezeltype) | Crocidoliet aanwezig |
| Toestand van het materiaal | Onbeschadigd, niet verweerd |

| Beschrijving | roofing |
| Asbestmateriaal | Dak- en gevelbekleding - Roofing |
| Totale oppervlakte | 750,00 m <sup>2</sup> |

Zorgvuldig beheren

- Zorg voor een veilig beheer. Vermijd het beschadigen van het asbestmateriaal. Controleer de toestand jaarlijks op wijzigingen.
- Voer bijkomende staalname(s) uit.

- Eenvoudige handelingen: enkel door erkend asbestverwijderaar  
Asbest roofing mag je niet zelf verwijderen; dit moet altijd gebeuren door een erkende asbestverwijderaar vanwege de gevaarlijke asbestvezels die vrijkomen. Gebruik FFP3-masker, overall Type 5/m cat. III, impregneer en gebruik wegwerphandschoenen.

Voor het verwijderen mag je de roofing niet breken, niet trekken of schrapen.

Snijd de banen voorzichtig los (liefst met een mes, géén slijpschijf of brander!).

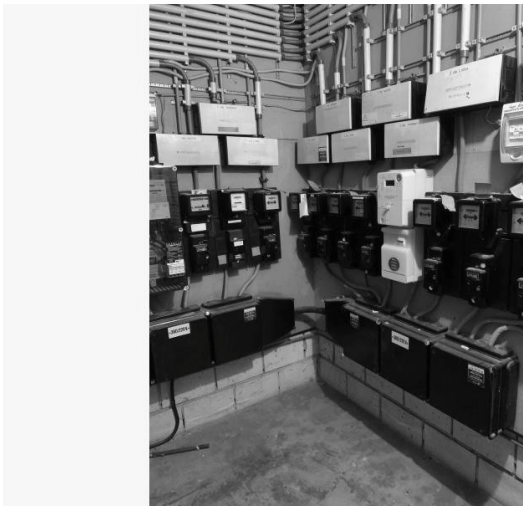
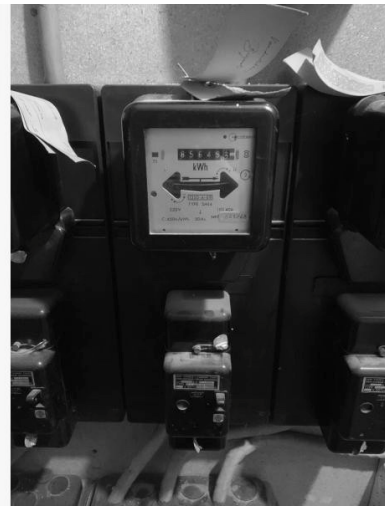
| Eindbeoordeling materiaalrisico | Laag materiaalrisico en/of verlaagde kans op vezelvrijgave |

| Asbestsoort (vezeltype) | Crocidoliet aanwezig |
| Toestand van het materiaal | Onbeschadigd, niet verweerd |

| Beschrijving | tellers nr. 101 |
| Asbestmateriaal | Plaat, paneel, tablet - Type Bakeliet |

Zorgvuldig beheren

- Zorg voor een veilig beheer. Vermijd het beschadigen van het asbestmateriaal. Controleer de toestand jaarlijks op wijzigingen.

- Eenvoudige handelingen: mag via doe-het-zelf of door werknemer(s) met opleidingsattest eenvoudige handelingen  
Deze toepassing mag volgens de huidige wetgeving worden verwijderd via eenvoudige handelingen. Aangezien deze toepassing echter eigendom is van de nutsvoorzieningsmaatschappij, mag deze uitsluitend worden verwijderd door hen of door een door hen aangestelde onderaannemer die beschikt over de nodige attesten en opleidingen. Dit dient via de nutsvoorzieningsmaatschappij te verlopen.

Tijdens de verwijdering dient men de noodzakelijke en geschikte PBM's te dragen. Draag zeker een FFP3-mondmasker en een wegwerpovertuig van categorie III, type 5/6 is aangeraden. En vergeet niet te impregneren. Gebruik handschoenen van nitril of latex.

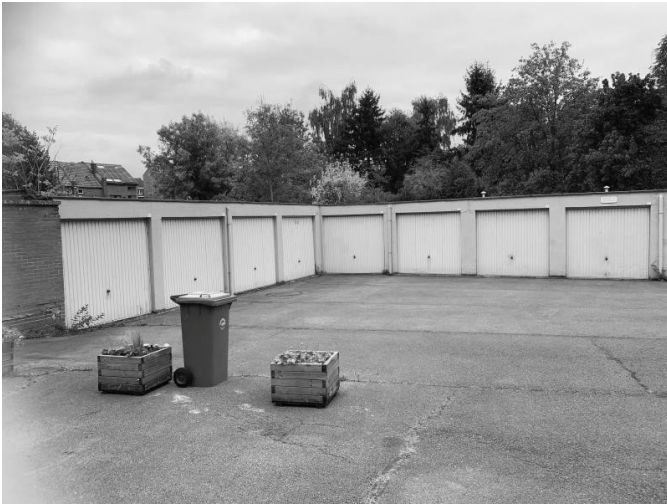
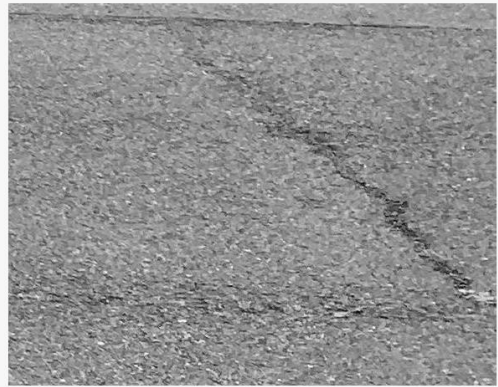
| Eindbeoordeling materiaalarisico | Laag materiaalarisico en/of verlaagde kans op vezelvrijgave |

| Asbestsoort (vezeltype) | Crocidoliet aanwezig |

Zorgvuldig beheren

- Zorg voor een veilig beheer. Vermijd het beschadigen van het asbestmateriaal. Controleer de toestand jaarlijks op wijzigingen.
- Voer bijkomende staalname(s) uit.

- Eenvoudige handelingen: enkel door erkend asbestverwijderaar  
Een erkend asbestverwijderaar zal:  
Het asfaltoppervlak afzetten en bevochtigen.  
Machinaal of handmatig uitbreken onder continue bevochtiging.  
Het materiaal onmiddellijk verpakken in zware PE-folie of bigbags met asbestlabel.  
Het afvoeren als gevaarlijk afval naar een vergunde verwerker.  
Na afloop een vrijgavecontrole uitvoeren.

Gebruik FFP3-masker, wegwerphandschoenen, overall type 5/6.
