# Asbestinventarisatetest

Residentie Beatrijs 121, 3300 Tienen

**Asbestveilig** (maar niet asbestvrij)

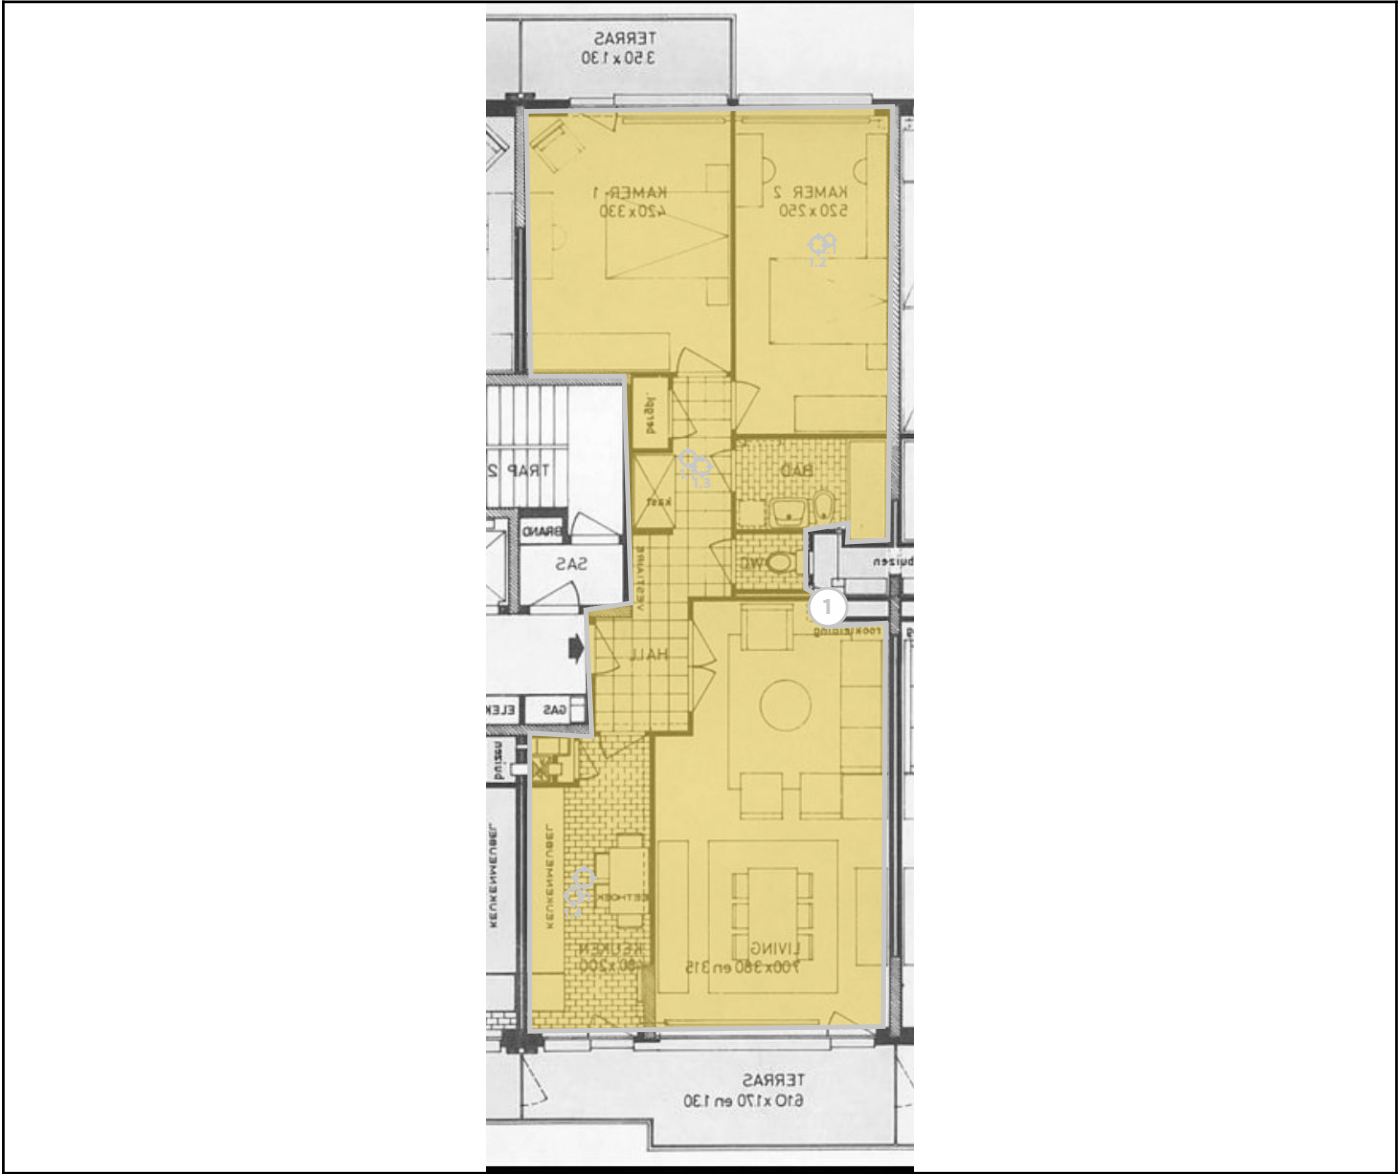
# Plan 1.2: Grondplan appartement 121

| Beschrijving | Type | Actie |
|---|---|---|
| 1. Pleisterwerk plafonds | Asbestmateriaal | Zorgvuldig beheren |

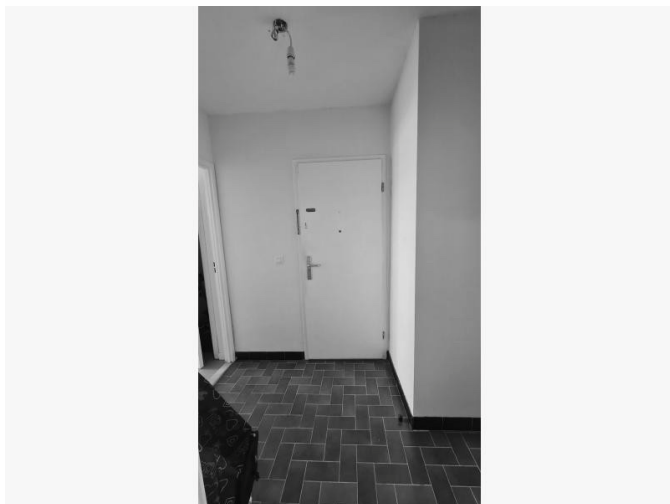
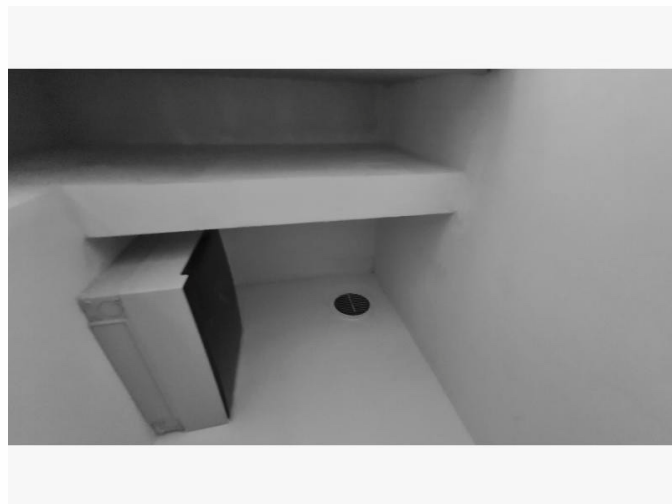
Overzichtsfoto

Detailfoto

Het asbestmateriaal valt onder de mijlpaal van 2040.

Boren van gaten in plafond, hangen van verlichting armaturen

| Eindbeoordeling materiaalrisico | Laag materiaalrisico en/of verlaagde kans op vezelvrijgave |

| Gebondenheid | Categorie 2: niet-hechtgebonden met matrix |
| Asbestsoort (vezeltype) | Alleen chrysotiel |
| Asbestconcentratie | Laag (< 50%) |
| Afschermingsgraad van het gehele materiaal | Geheel of deels (ook) vrij aan de binnenlucht |
| Toestand van het materiaal | Licht beschadigd, licht verweerd. Intact calciumsilicaatmateriaal of categorie III 'gebondenheid' |

| # | Type | Referentie | Resultaat |
|---|---|---|---|
| 1.1 | Mengmonster | MM02 | Chrysotiel |

| Beschrijving | Pleisterwerk plafonds |
| Hoeveelheid (oppervlakte - dikte - aantal) | • 85,00 m <sup>2</sup> - 0,50 cm - 1 stuk |

Zorgvuldig beheren

- Zorg voor een veilig beheer. Vermijd het beschadigen van het asbestmateriaal. Controleer de toestand jaarlijks op wijzigingen.
- Verwijder dit asbestmateriaal zo snel mogelijk. Volg de toestand goed op.
- Voer binnenluchtmetingen uit om actuele blootstellingsrisico's in de binnenlucht te monitoren.
- Voer bijkomende staalname(s) uit.

- Hermetische zone (erkend asbestverwijderaar)  
Stofvorming maakt dat enkel hermetische zone kan worden toegepast voor het verwijderen van pleisterwerk.

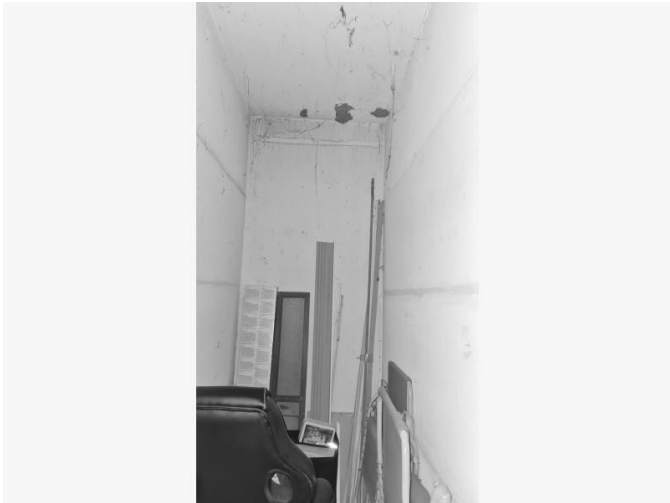
Vrije foto

Geen verdachte materialen aangetroffen.

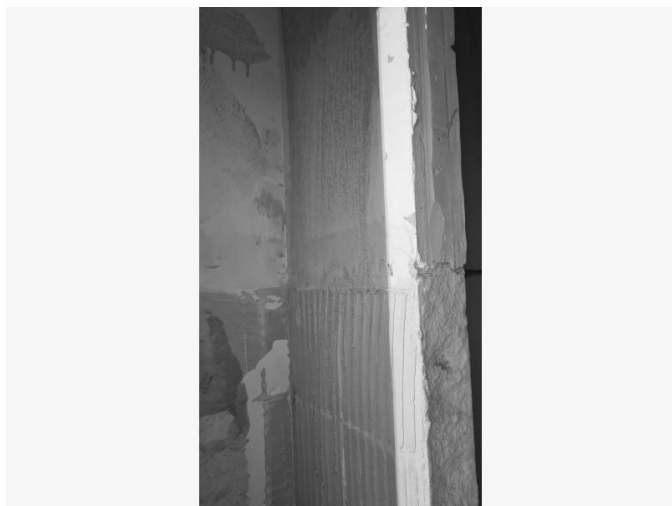
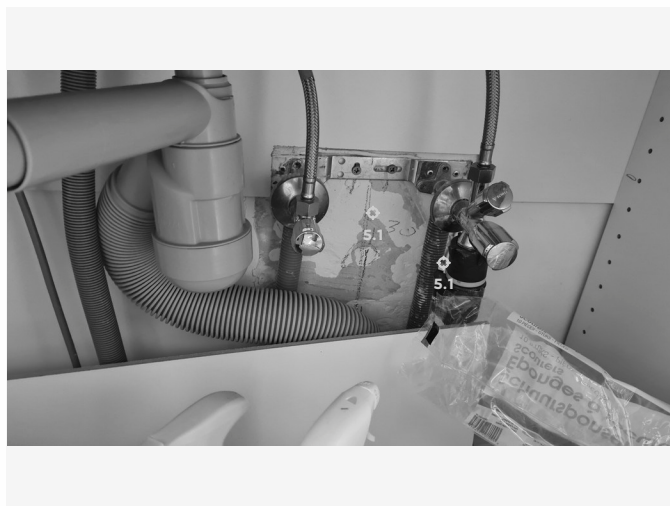
## Fiche 5: Pleisterwerk muren

Overzichtsfoto

Detailfoto

Geen asbest

| # | Type | Referentie | Resultaat |
|---|---|---|---|
| 5.1 | Mengmonster | MM01 | Geen asbest |

| Opmerking | Binnenmuren zijn uit Ytong snelbouw stenen. net een zeer fijne laag pleister overheen. |

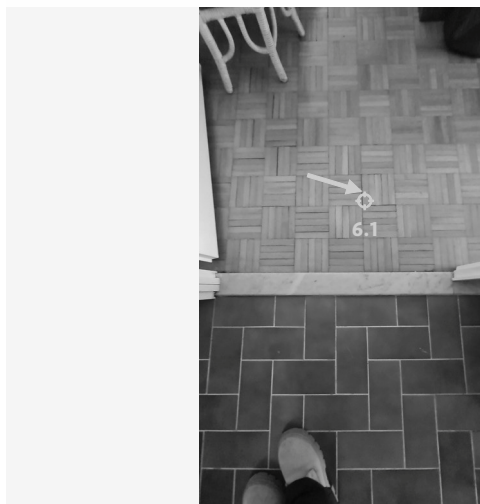
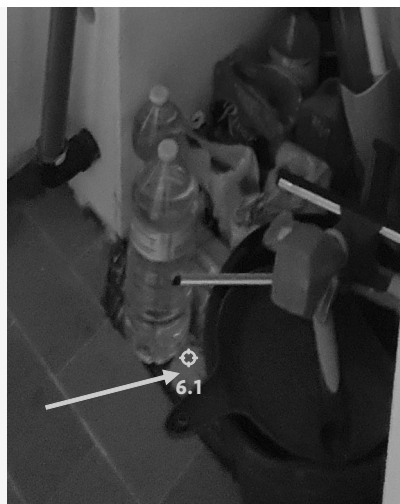
Overzichtsfoto

Detailfoto

Geen asbest

| # | Type | Referentie | Resultaat |
|---|---|---|---|
| 6.1 | Mengmonster | MM03 | Geen asbest |
