# Asbestinventarisatetest

Kersbeek-Dorp 31, 3472 Kortenaken

**Niet-asbestveilig**

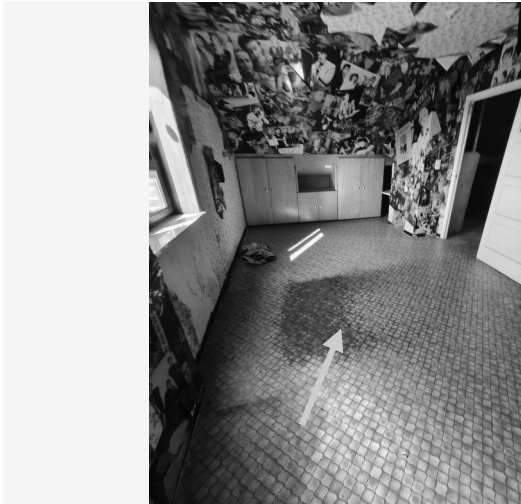
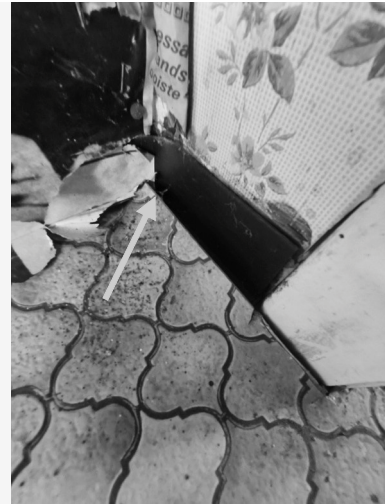
Bij het oprollen van de vinyl zal de onderlaag scheuren. Een kartonnen onderlaag is losgebonden.

| Opmerking | <p>De bovenzijde bestaat uit kunststof (vinyl). De onderzijde van het vloerzeil bestaat uit karton.</p> <p>De vermelde oppervlaktes en volumes betreffen een beredeneerde schatting. Er worden geen rechten verleend aan deze oppervlaktes/volumes. De dikte is een schatting die voorkomt uit de monsterplaatsen en is daarom niet altijd representatief</p> |

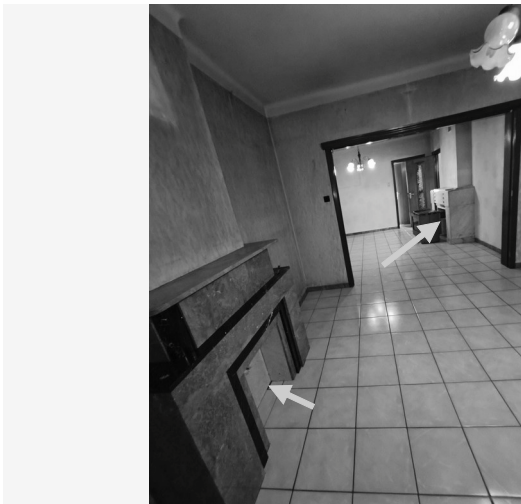
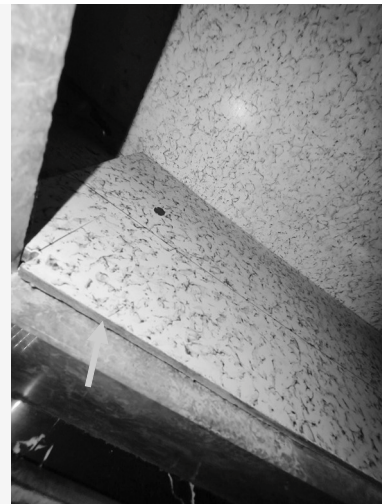
| Opmerking | De vermelde oppervlaktes, diktes en volumes betreffen een beredeneerde schatting. Er worden geen rechten verleend aan deze oppervlaktes/diktes/volumes |

- Eenvoudige handelingen: mag via doe-het-zelf of door werknemer(s) met opleidingsattest eenvoudige handelingen  
EH via doe-het zelf Standaard dragen van de nodige wegwerp beschermingsmiddelen FFP 3 masker , handschoenen en tyvec CAT III type 5-6 , afwasbaar schoeisel Indien mogelijk de ondervloer afdekken , platen voorzichtig verwijderen, extra fixeren, niet breken , niet gooien, onmiddellijk dubbel verpakken , luchtdicht afsluiten of voorzichtig in container met asbest bag plaatsen. Voldoende benevelen/bevochtigen tijdens de duur van de werken. Men raadpleegt best op voorhand de voorwaarden van het recyclagepark. Zie ook link Zie <https://ovam.vlaanderen.be/wie-mag-wat-verwijderen>  
<https://ovam.vlaanderen.be/voorzorgsmaatregelen-bij-asbestverwijdering>  
<https://ovam.vlaanderen.be/asbestafval-afvoeren> Zie ook wetgevend kader (website van de OVAM en CODEX boek VI titel 3).

Zorg er dan voor dat: -u zich vooraf goed informeert op [www.asbestinfo.be](http://www.asbestinfo.be) -u zich beschermt met een FFP3 mondmasker, wegwerphandschoenen, wegwerpoverall Cat III type 5-6, afspoelbaar schoeisel -er geen minderjarigen of derden aanwezig zijn -u beschikt over PE-folie en zakken om loskomende deeltjes en het afval op te vangen en te verpakken -u beschikt over een vernevelaar (water) of fixeermiddel om het asbestmateriaal te bevochtigen tijdens de volledige duur van de werken -u weet hoe u asbestmateriaal veilig kan demonteren zonder stof of breuken -u beschikt over natte doeken om eventuele resten en stof weg te nemen

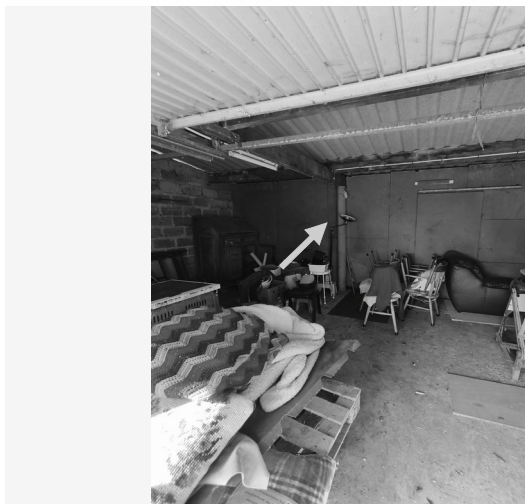
| Opmerking | De vermelde oppervlaktes en volumes betreffen een beredeneerde schatting. Er worden geen rechten verleend aan deze oppervlaktes/volumes. De dikte is een schatting die voorkomt uit de monsterplaatsen en is daarom niet altijd representatief. |

- Eenvoudige handelingen: mag via doe-het-zelf of door werknemer(s) met opleidingsattest eenvoudige handelingen  
EH via doe-het zelf of opgeleid personeel (bij afbreken van de constructie) Wij adviseren door een aannemer of architect de stabiliteit te laten controleren. Indien de paal in zijn geheel verwijderd kan worden is dit mogelijk volgens techniek EH. Plaats indien nodig een andere steunpaal. Standaard dragen van de nodige wegwerp beschermingsmiddelen FFP 3 masker , handschoenen en tyvec CAT III type 5-6 , afspoelbaar schoeisel Extra bevochtigen van de bekistingspaal , beitel rondom de paal boven en onder voorzichtig los zonder de bekisting te breken , de bekistingspaal verpakken in dubbel plastic folie , luchtdicht afsluiten en afvoeren als hechtgebonden afval. Voor hechtgebonden toepassingen: Bij verwijdering door doe-het-zelf moet men dit afval dubbel en luchtdicht verpakt aandienen bij het gemeentelijk recyclagepark. Men raadpleegt best op voorhand de voorwaarden van het recyclagepark. Zie ook link Zie <https://ovam.vlaanderen.be/wie-mag-wat-verwijderen> <https://ovam.vlaanderen.be/voorzorgsmaatregelen-bij-asbestverwijdering> <https://ovam.vlaanderen.be/asbestafval-afvoeren> Zie ook wetgevend kader (website van de OVAM en CODEX boek VI titel 3).

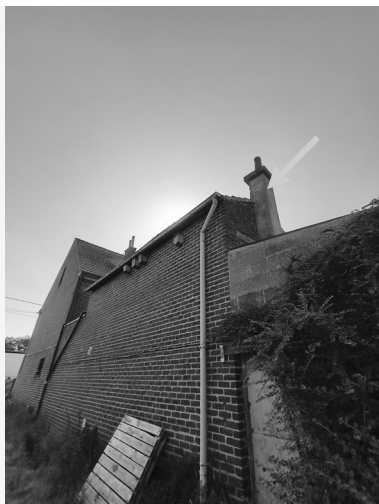
| Opmerking | <p>Volgens het inspectieprotocol is een monstername van cementering verplicht om dit te identificeren als niet-asbesthoudend.</p> <p>De toepassing is niet bereikbaar voor monstername. De toepassing blijft asbestverdacht.</p> <p>De vermelde oppervlaktes en volumes betreffen een beredeneerde schatting. Er worden geen rechten verleend aan deze oppervlaktes/volumes.</p> |

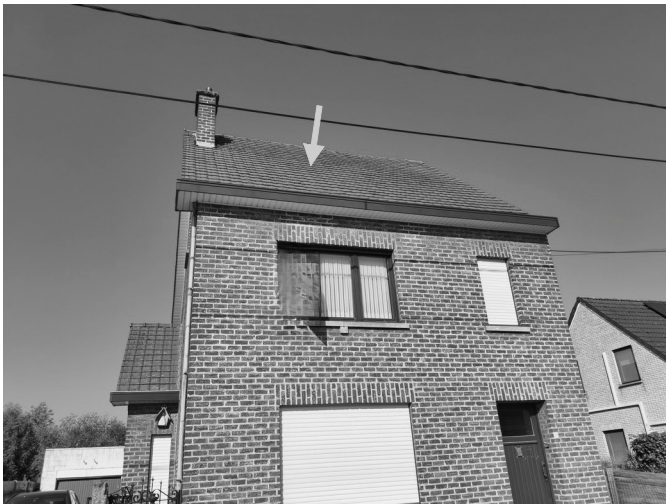
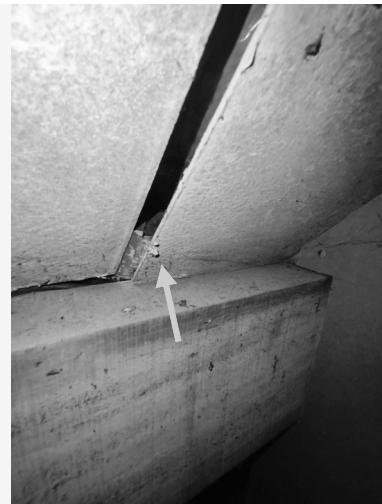
| Opmerking | <p>De vermelde oppervlaktes, diktes en volumes betreffen een beredeneerde schatting. Er worden geen rechten verleend aan deze oppervlaktes/diktes/volumes.</p> <p>Deze handeling is een steekproef, er is geen garantie dat het volledige dak met éénzelfde materiaal is opgebouwd. Dit kan enkel via destructief onderzoek vastgesteld worden.</p> |

(dak werker met 8u basisopleiding asbest) indien de platen eenvoudig te verwijderen zijn zonder kans op breken kan dit via doe-het-zelf of door werknemer(s) met opleidingsattest eenvoudige handelingen; Dek de zoldervloer af met plastic folie . Standaard dragen van de nodige wegwerp beschermingsmiddelen FFP 3 masker , handschoenen en tyvec CAT III type 5-6 , afspoelbaar schoeisel Verwijder de dakpannen. Fixeer het plaatmateriaal , de asbesthoudende platen één voor één en in hun geheel verwijderen. Niet gooien, niet breken. Verwijder onder verneveling of tussentijds voldoende bevochtigen tijdens de volledige duur van de werken. Dubbel verpakken in plastic folie , luchtdicht verpakken of plaats in container met asbestbag. Reinig Nadien de draagstructuur met vochtige doeken (+stofzuiger met absoluut filter kan niet gehuurd worden dus voor een particulier niet mogelijk .) Alle werknemer(s) moeten wel beschikken over een opleidingsattest eenvoudige handelingen 8u. Een vastgesteld asbesthoudend onderdak mag niet definitief

-u beschikt over een vernevelaar (water) of fixeermiddel om het asbestmateriaal te bevochtigen tijdens de volledige duur van de werken

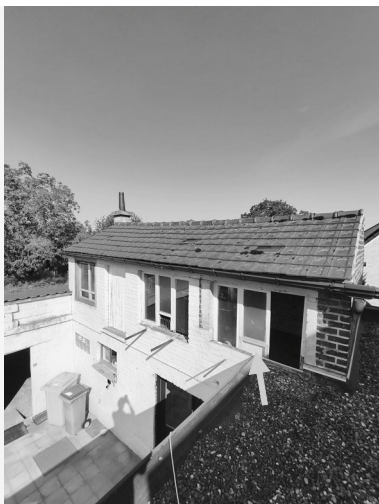
| Identificatiemethode | <p>De asbestdeskundige beoordeelt het materiaal als asbestverdacht en dus asbesthoudend, en dit zonder monstername.</p> <p>Motivatie: De monstername brengt andere schade aan dan schade die inherent is aan de monstername.</p> |
| Opmerking | <p>Er kon geen staal genomen worden door kans op breuk. De vermelde oppervlaktes, diktes en volumes betreffen een beredeneerde schatting. Er worden geen rechten verleend aan deze oppervlaktes/diktes/volumes</p> |

- Eenvoudige handelingen: mag via doe-het-zelf of door werknemer(s) met opleidingsattest eenvoudige handelingen  
EH via doe-het zelf Standaard dragen van de nodige wegwerp beschermingsmiddelen FFP 3 masker , handschoenen en tyvec CAT III type 5-6 , afwasbaar schoeisel Indien mogelijk de ondervloer afdekken , plaat voorzichtig verwijderen, extra fixeren, niet breken , niet gooien, onmiddellijk dubbel verpakken , luchtdicht afsluiten of voorzichtig in container met asbest bag plaatsen. Voldoende benevelen/bevochtigen tijdens de duur van de werken. Men raadpleegt best op voorhand de voorwaarden van het recyclagepark. Zie ook link Zie <https://ovam.vlaanderen.be/wie-mag-wat-verwijderen>  
<https://ovam.vlaanderen.be/voorzorgsmaatregelen-bij-asbestverwijdering>  
<https://ovam.vlaanderen.be/asbestafval-afvoeren> Zie ook wetgevend kader (website van de OVAM en CODEX boek VI titel 3).

Zorg er dan voor dat: -u zich vooraf goed informeert op [www.asbestinfo.be](http://www.asbestinfo.be) -u zich beschermt met een FFP3 mondmasker, wegwerphandschoenen, wegwerpoverall Cat III type 5-6, afspoelbaar schoeisel -er geen minderjarigen of derden aanwezig zijn -u beschikt over PE-folie en zakken om loskomende deeltjes en het afval op te vangen en te verpakken -u beschikt over een vernevelaar (water) of fixeermiddel om het asbestmateriaal te bevochtigen tijdens de volledige duur van de werken -u weet hoe u asbestmateriaal veilig kan demonteren zonder stof of breuken -u beschikt over natte doeken om eventuele resten en stof weg te nemen

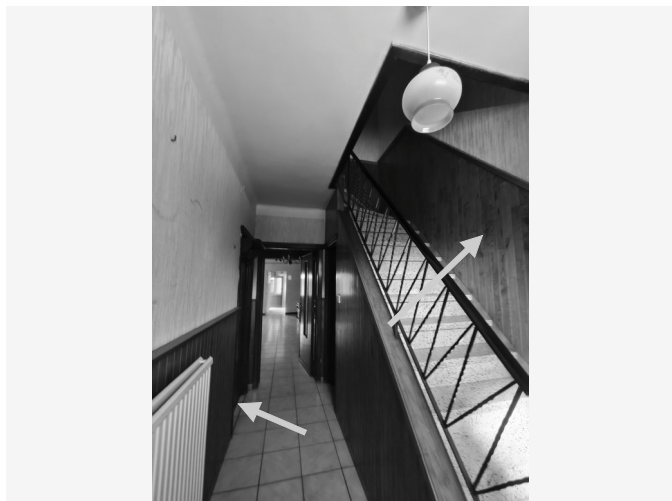
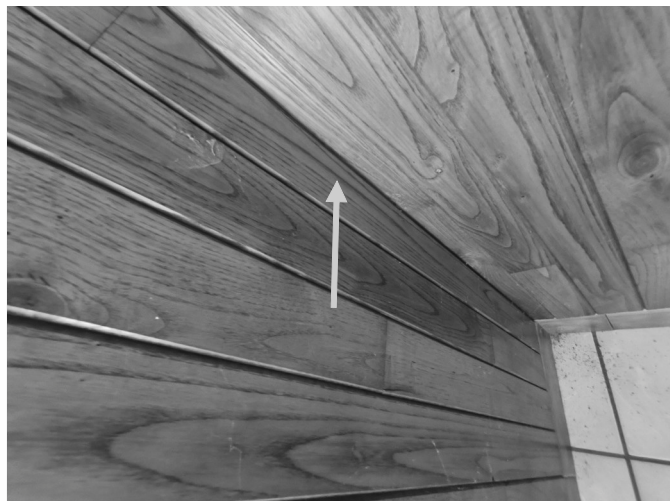
## Fiche 12: Houten wanden traphal en wanden ruimte 2/garage

| Basis voor advies | De asbestdeskundige beoordeelt het materiaal als niet-asbestverdacht. |

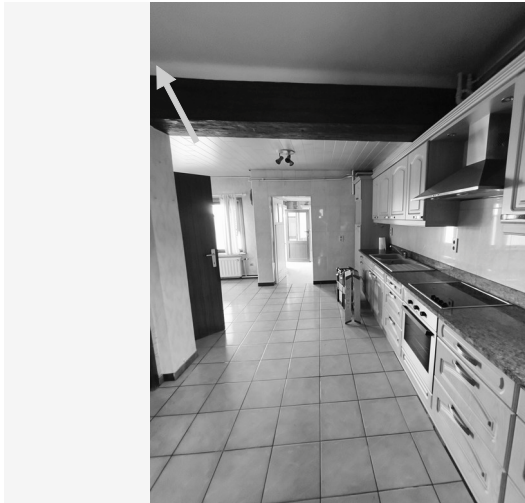
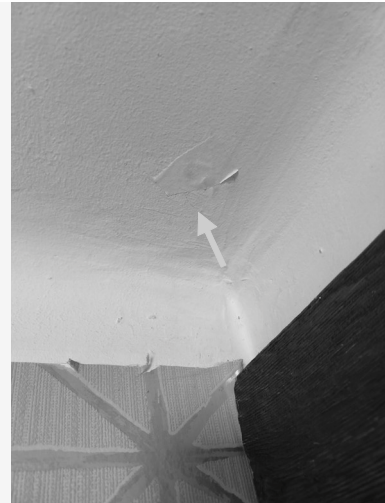
## Fiche 18: Plafondpleister

Geen asbest

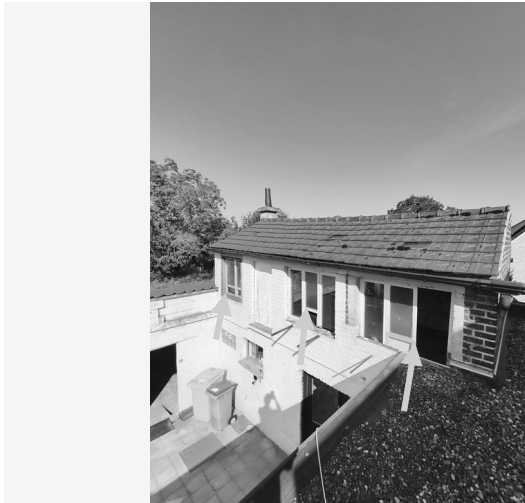
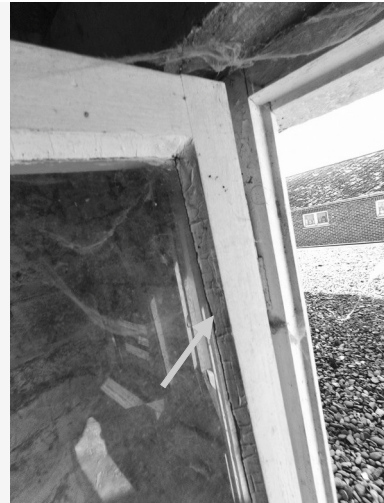
## Fiche 19: Kit kozijn-glas ramen duivenkot

Geen asbest

| Opmerking | Notitie hoeveelheden betreft +/- 11 lm Het gewicht en lm is een berekeneerde schatting. Er worden geen rechten verleend aan deze oppervlaktes. De dikte is een schatting die voorkomt uit de monsterplaatsen en is daarom niet altijd representatief. |

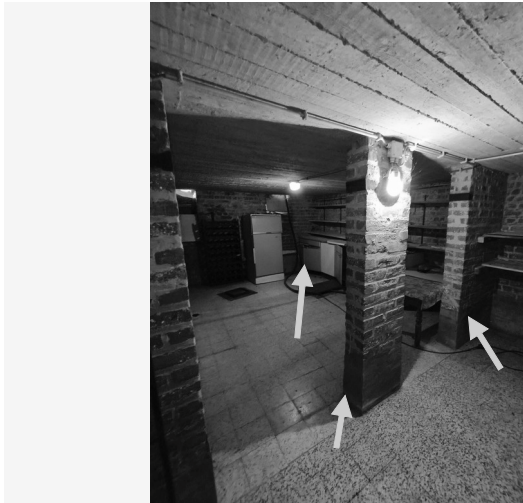
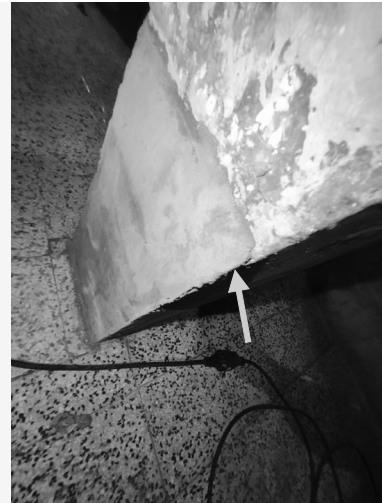
## Fiche 22: Cementering wanden kelder

Geen asbest

| Opmerking | <p>De vermelde oppervlaktes en volumes betreffen een beredeneerde schatting. Er worden geen rechten verleend aan deze oppervlaktes/volumes. De dikte is een schatting die voorkomt uit de monsterplaatsen en is daarom niet altijd representatief.</p> <p>(staal genomen van twee plaatsen)</p> |

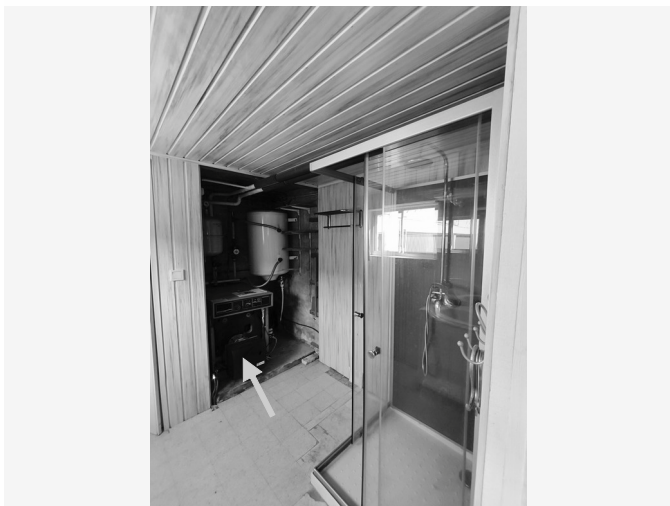
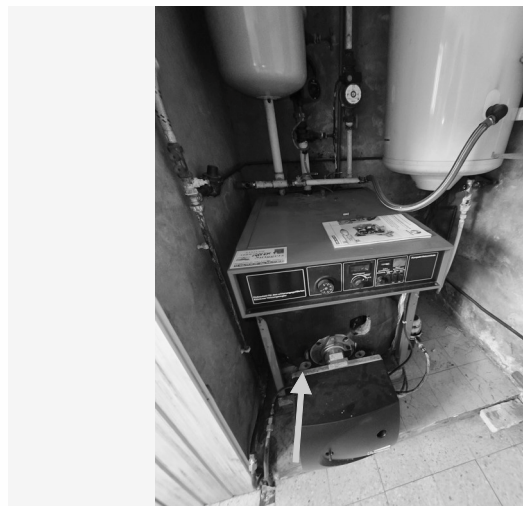
## Fiche 31: CV Ketel stookplaats

| Beschrijving | Notitie | Terug te vinden op plannen |
|---|---|---|
| Fiche 31: CV Ketel stookplaats | er is geen informatie te vinden van de cv-ketel.<br><br>laat deze controleren door een erkende firma. | Plan 1.2: +0 |
