# Asbestinventarisatetest

Oude Leuvensestraat 77/1, 3300 Tienen

# Zone 1: Hoofdgebouw

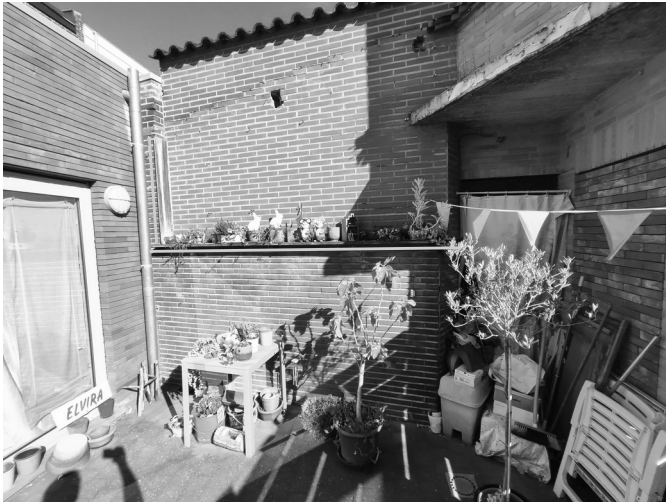
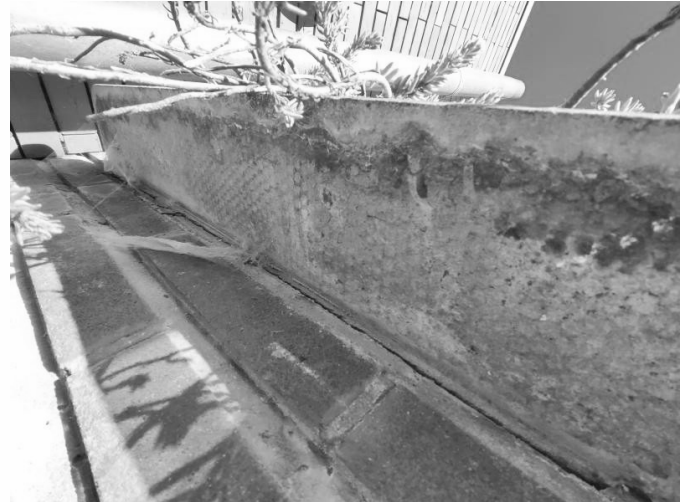
# Fiche 1: Venstertabletten gebruikt als afboording op buitenmuur (asbestcement)

Afschuren van de toepassing zal de blootstellingrisico's verhogen

| Eindbeoordeling materiaalrisico | Verhoogd materiaalrisico en/of verhoogde kans op vezelvrijgave |

| Asbestsoort (vezeltype) | Crocidoliet aanwezig |
| Asbestconcentratie | Laag (< 50%) |
| Toestand van het materiaal | Matig beschadigd, matig verweerd |

| Identificatiemethode | <p>De asbestdeskundige beoordeelt het materiaal als asbestverdacht en dus asbesthoudend, en dit zonder monstername.</p> <p>Motivatie: De monstername brengt andere schade aan dan schade die inherent is aan de monstername.</p> |
| Opmerking | <p>De vensterdorpels zijn visueel als asbestverdacht herkend.</p> <p>De vermelde oppervlaktes, diktes, gewichten en volumes betreffen een beredeneerde schatting. Er worden geen rechten verleend aan deze oppervlaktes/diktes/volumes.</p> |

Verwijderen

- Zorg voor een veilig beheer. Vermijd het beschadigen van het asbestmateriaal. Controleer de toestand jaarlijks op wijzigingen.
- Voer bijkomende staalname(s) uit.

- Eenvoudige handelingen: mag via doe-het-zelf of door werknemer(s) met opleidingsattest eenvoudige handelingen  
EH via doe-het-zelf : De dorpels of tabletten kunnen voorzichtig losgebeiteld worden, zonder de toepassing zelf te breken , extra bevochtigen om stof te voorkomen Standaard dragen van de nodige wegwerp beschermingsmiddelen FFP 3 masker , handschoenen en tyvec CAT III type 5-6 , afwasbaar schoeisel Verpakken in dubbel plastic folie , sluit luchtdicht af en afvoeren naar het containerpark als hechtgebonden asbestafval. Voor hechtgebonden toepassingen: Bij verwijdering door doe-het-zelf moet men dit afval dubbel en luchtdicht verpakt aandienen bij het gemeentelijk recyclagepark. Men raadpleegt best op voorhand de voorwaarden van het recyclagepark. Zie ook link Zie <https://ovam.vlaanderen.be/wie-mag-wat-verwijderen> <https://ovam.vlaanderen.be/voorzorgsmaatregelen-bij-asbestverwijdering> <https://ovam.vlaanderen.be/asbestafval-afvoeren> Zie ook wetgevend kader (website van de OVAM en CODEX

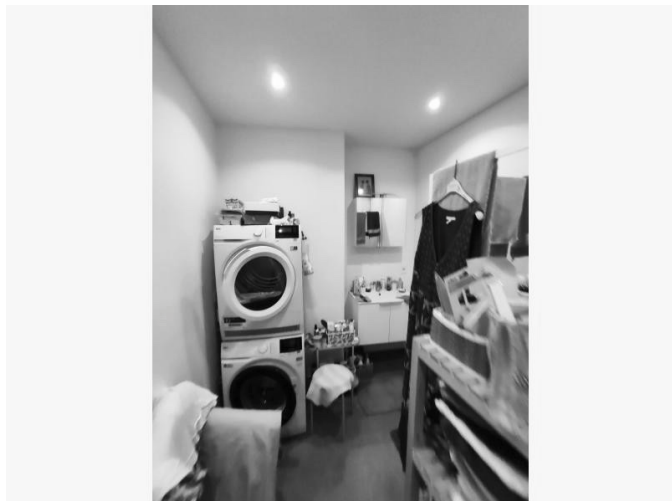
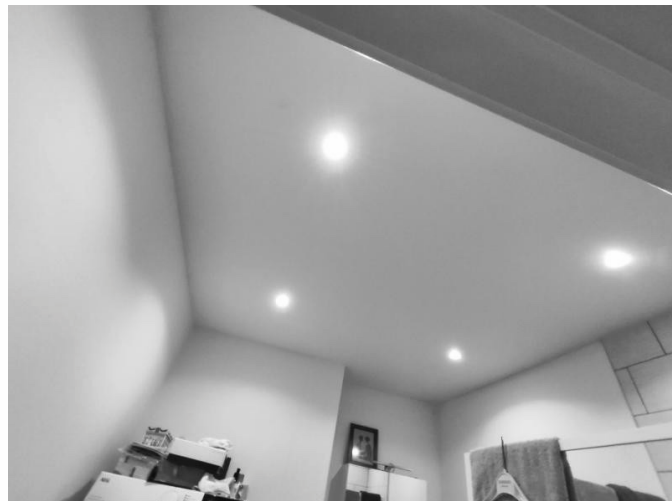
## Fiche 2: Ruimte achter valse plafonds (geen pleisterwerk zichtbaar)

Plafonds zijn afgewerkt met valse plafonds in plaatmateriaal. Het is niet duidelijk of er pleisterwerk of ander verdacht asbestmateriaal aanwezig is achter / op deze valse plafonds, het is aangewezen om bijkomend onderzoek uit te voeren bij werken. Zonder destructieve handeling is het niet mogelijk om na te gaan of er asbesthoudende materialen aanwezig zijn achter de plafond afwerking. Als bij sloop of renovatie blijkt dat er achter deze plafonds nog pleisterwerk of asbest verdachte toepassingen aanwezig zijn, moet dit bemonsterd worden.

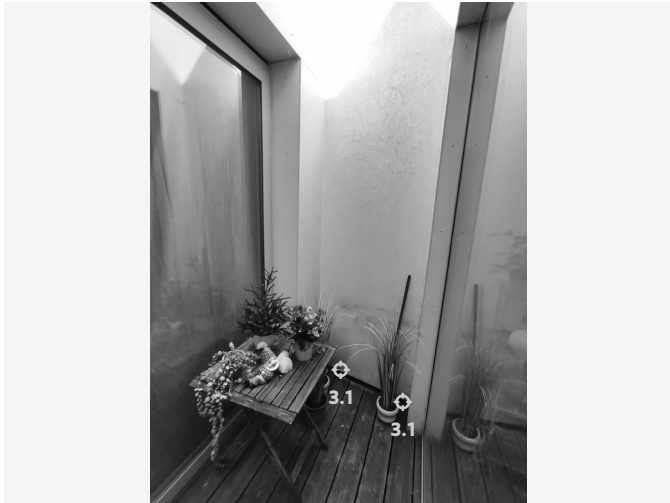
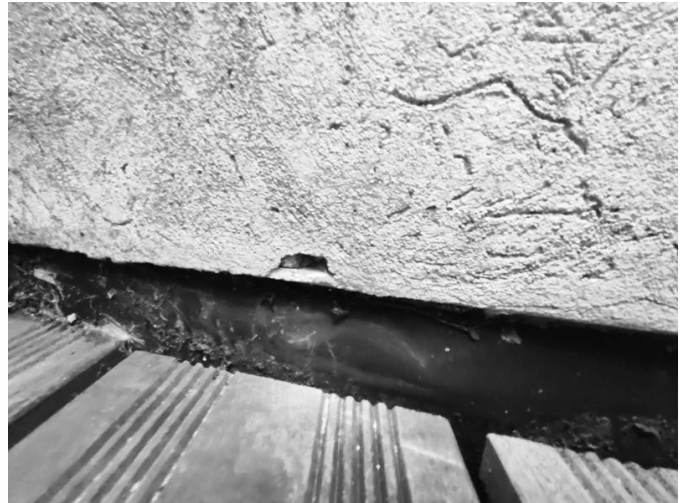
## Fiche 3: crepi tegen gevel (koer)

Geen asbest

| # | Type | Referentie | Resultaat |
|---|---|---|---|
| 3.1 | Mengmonster | 3 | Geen asbest |

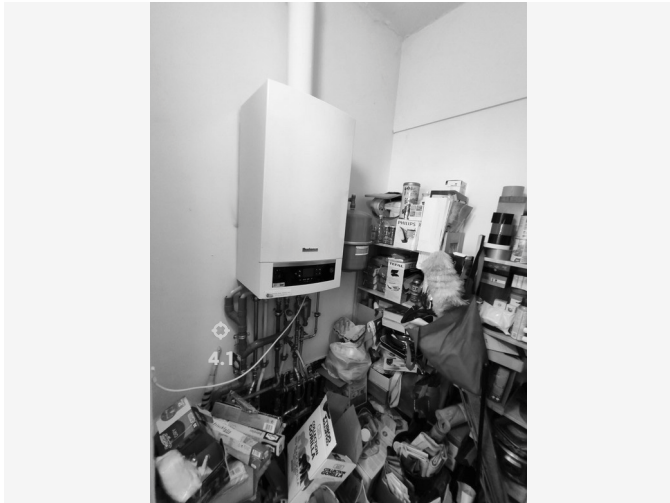
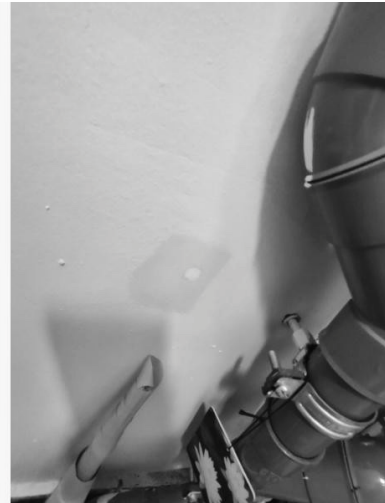
## Fiche 4: Pleisterwerk muur

Geen asbest

| # | Type | Referentie | Resultaat |
|---|---|---|---|
| 4.1 | Mengmonster | 1 | Geen asbest |

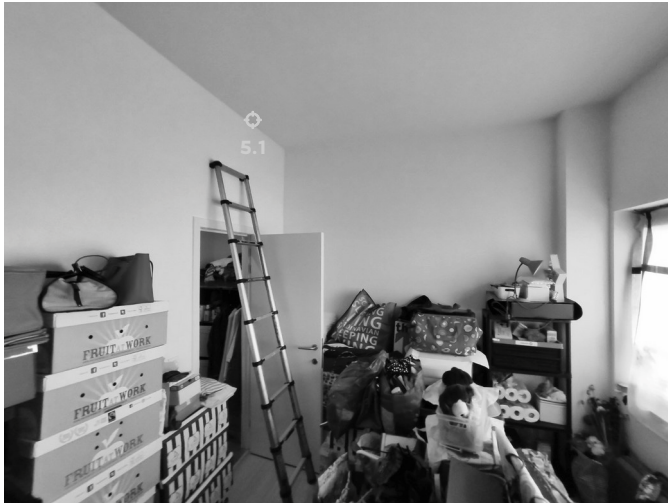
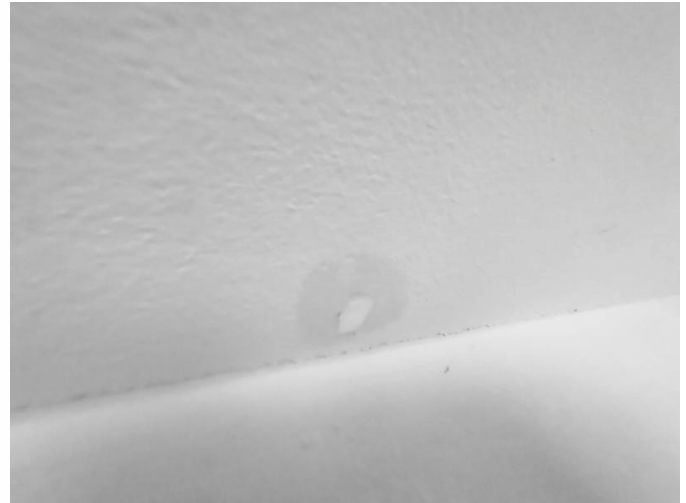
## Fiche 5: Pleisterwerk plafond

Geen asbest

| # | Type | Referentie | Resultaat |
|---|---|---|---|
| 5.1 | Mengmonster | 2 | Geen asbest |

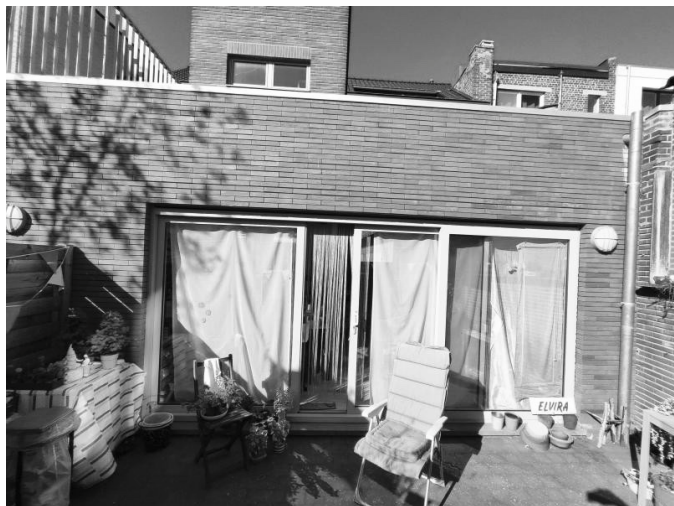
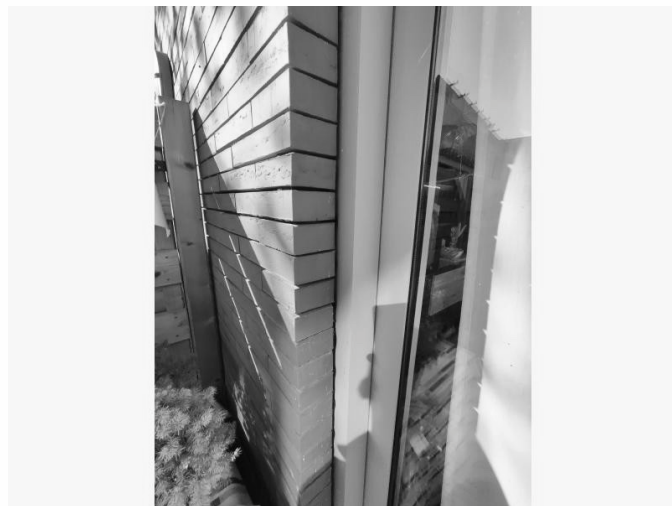
### Fiche 6: Mastiek op- en rond schrijnwerk: niet verdacht (visueel vastgesteld)

| Beschrijving | Notitie | Terug te vinden op plannen |
|---|---|---|
| Fiche 6: Mastiek op- en rond schrijnwerk: niet verdacht (visueel vastgesteld) | De mastiek op- en rond al het schrijnwerk werd gecontroleerd en is niet-asbestverdacht (zacht en flexibel). | Plan 1.4: Appartement |

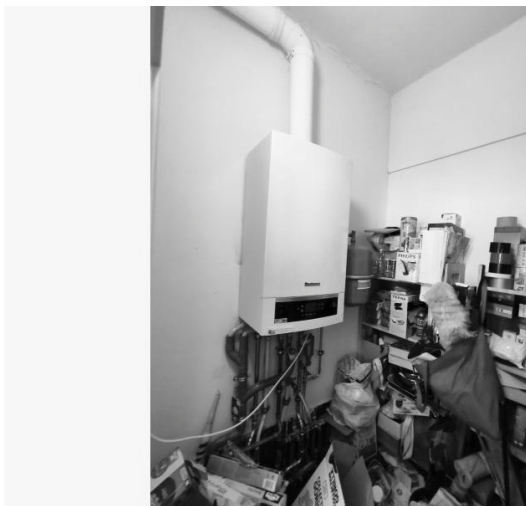
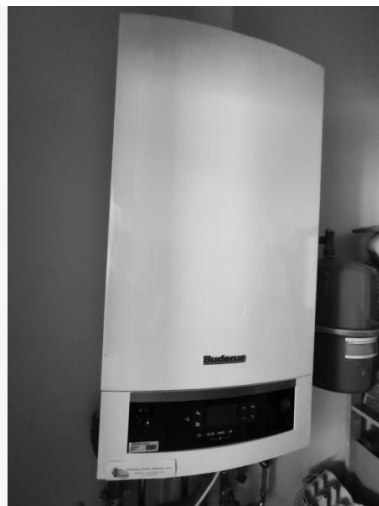
## Fiche 7: Chauffageketel: niet asbestverdacht

| Beschrijving | Notitie | Terug te vinden op plannen |
|---|---|---|
| Fiche 7: Chauffageketel: niet asbestverdacht | De chauffageketel van het merk: Buderus werd gecontroleerd en is niet asbestverdacht, geen risico bouwjaar: 2017. | Plan 1.3: Appartement |

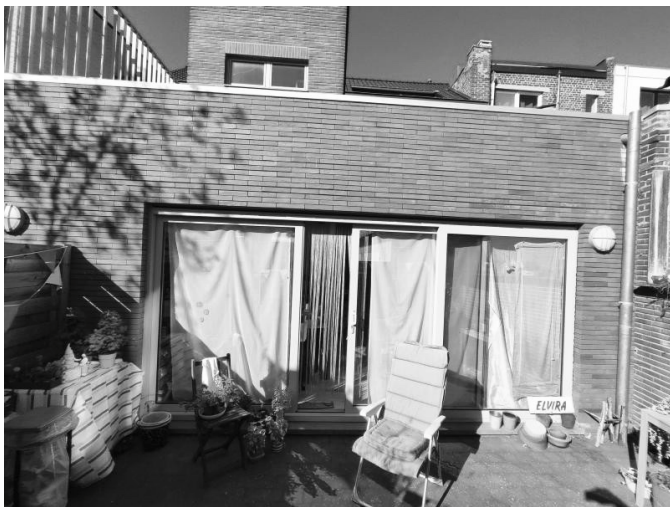
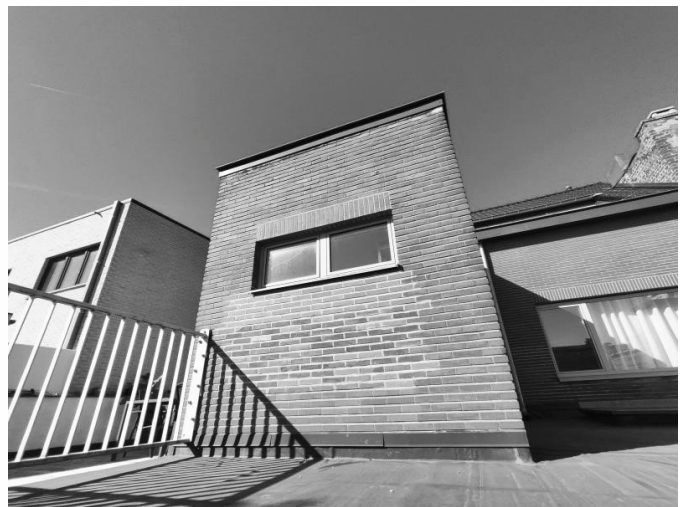
### Fiche 8: Rookgaskanaal (niet waarneembaar)

| Beschrijving | Notitie | Terug te vinden op plannen |
|---|---|---|
| Fiche 8: Rookgaskanaal (niet waarneembaar) | Rookgaskanaal niet waarneembaar in het inspectie gebied. De kunststof buis die vertrekt vanop de chauffageketel is niet-asbestverdacht. Het is echter niet zichtbaar waar deze uitkomt op het plat dak erboven ofdat deze mogelijks doorloopt tot op het dak van de boven buurman. Verder te controleren bij het attest gemeenschappelijke delen. | Plan 1.4: Appartement |

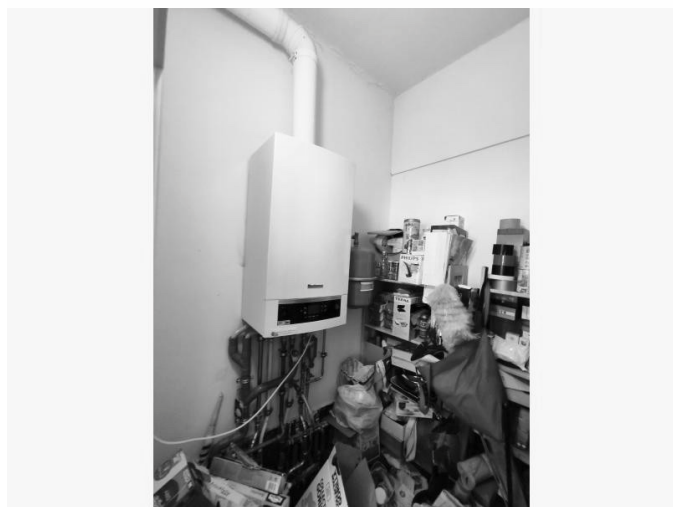
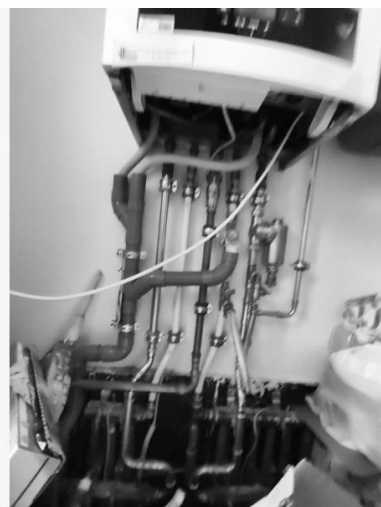
### Fiche 12: Leidingisolatie (niet aanwezig)

| Beschrijving | Notitie | Terug te vinden op plannen |
|---|---|---|
| Fiche 12: Leidingisolatie (niet aanwezig) | Leidingisolatie niet aanwezig in het inspectie gebied. | Plan 1.3: Appartement |
