# Asbestinventarisatetest

Oude Leuvensestraat 77/3, 3300 Tienen

**Asbestveilig** (maar mogelijk niet asbestvrij)

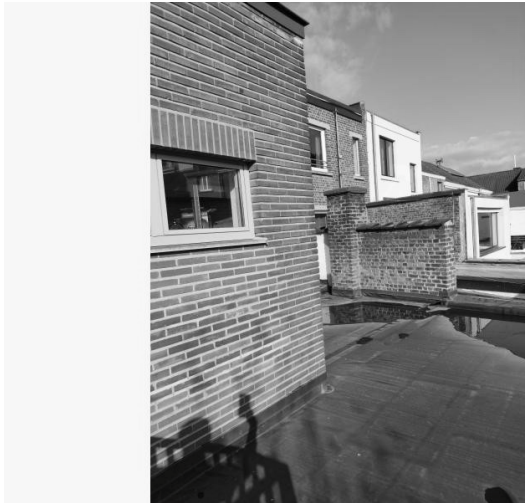
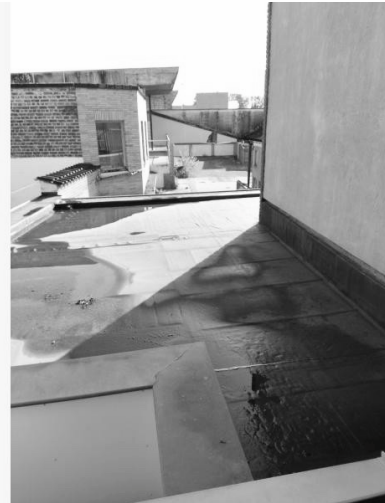
Het plat dak bestaat uit epdm rubber deze is niet verdacht( het is niet gekend wat eronder zich bevindt bij werken extra controle aangewezen)

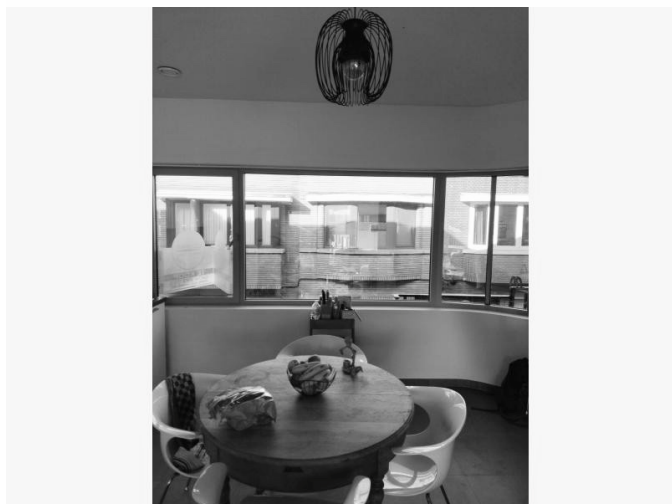
Er zijn plafonds afgewerkt met valse plafonds. Het is niet duidelijk of er pleisterwerk of ander verdacht asbestmateriaal aanwezig is achter / op deze valse plafonds, het is aangewezen om bijkomend onderzoek uit te voeren bij werken. Zonder destructieve handeling is het niet mogelijk om na te gaan of er asbesthoudende materialen aanwezig zijn achter de plafond afwerking. Als bij sloop of renovatie blijkt dat er achter deze plafonds nog pleisterwerk of asbest verdachte toepassingen aanwezig zijn, moet dit bemonsterd worden.

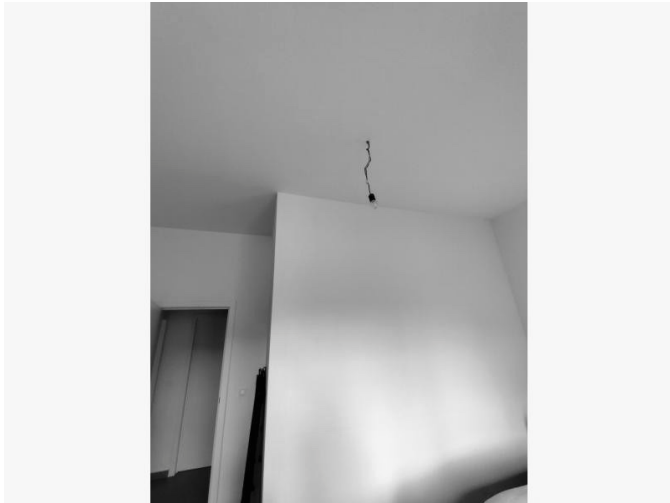
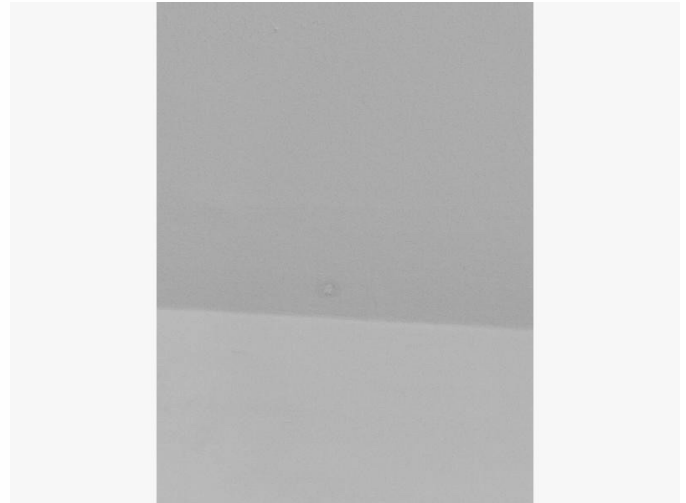
## Fiche 3: Plafondpleister

Geen asbest

| # | Type | Referentie | Resultaat |
|---|---|---|---|
| 3.1 | Mengmonster | 2 | Geen asbest |

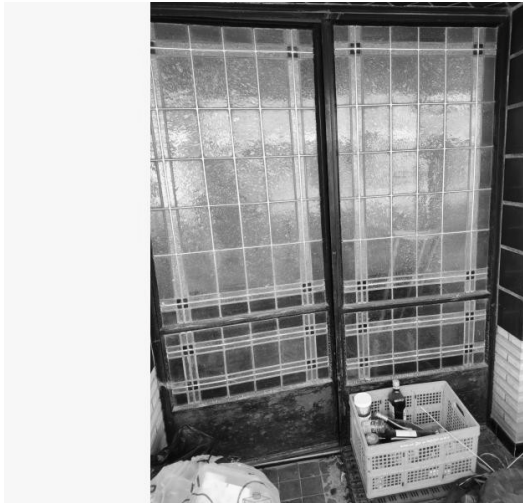
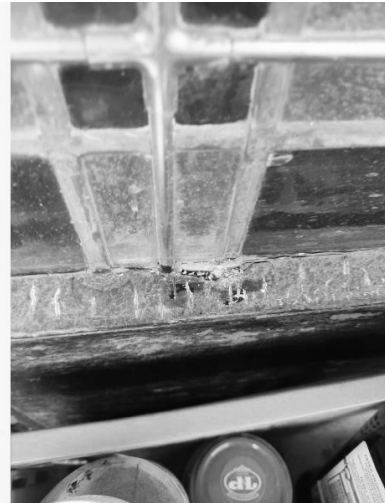
## Fiche 4: Stopverf (staalname)

Geen asbest

| # | Type | Referentie | Resultaat |
|---|---|---|---|
| 4.1 | Puntmonster | 4 | Geen asbest |

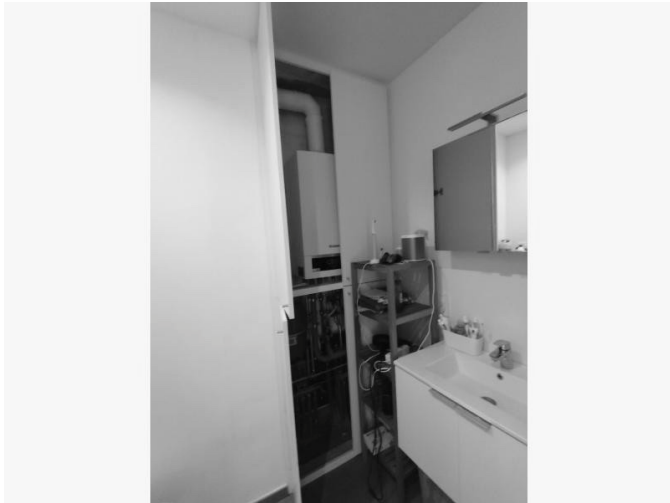
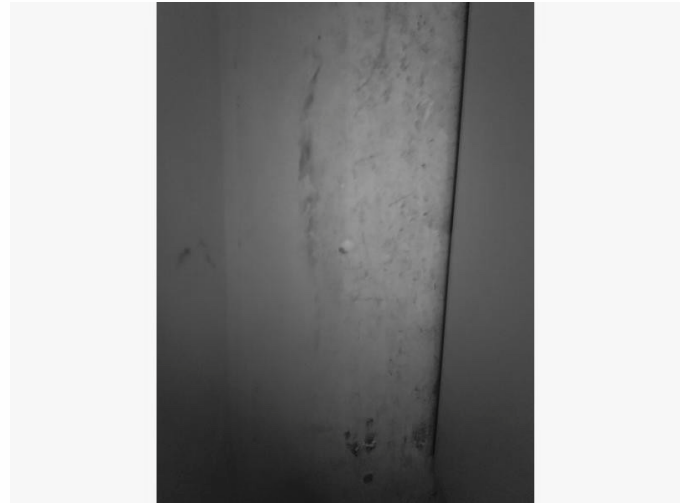
## Fiche 5: Muurpleister

Geen asbest

| # | Type | Referentie | Resultaat |
|---|---|---|---|
| 5.1 | Mengmonster | 1 | Geen asbest |

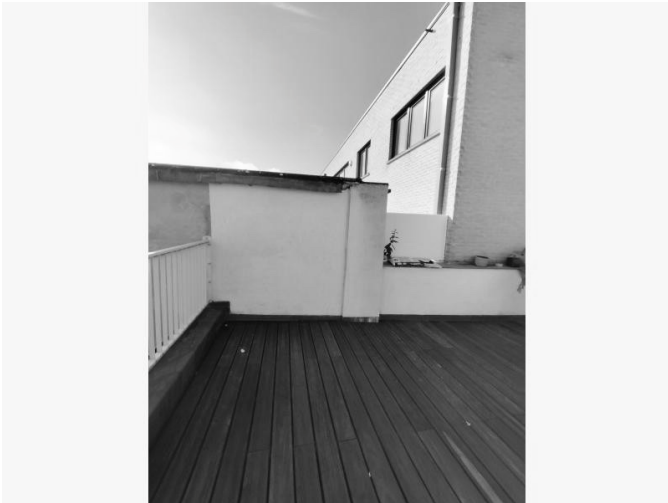
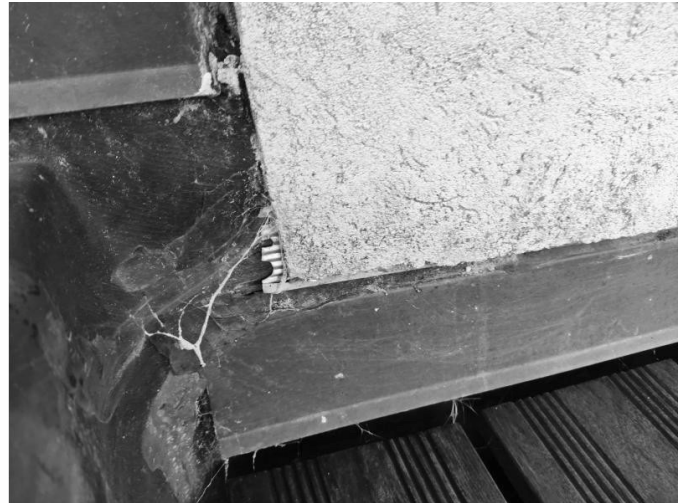
## Fiche 6: Crepi buitentoepassing (met staalname)

Geen asbest

| # | Type | Referentie | Resultaat |
|---|---|---|---|
| 6.1 | Mengmonster | 3 | Geen asbest |

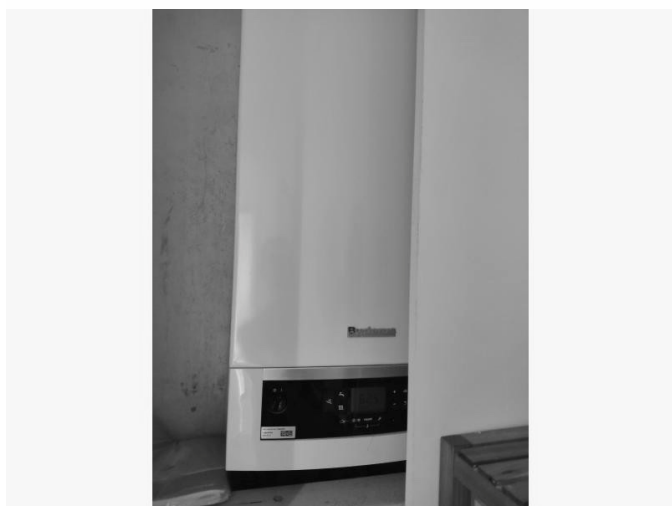
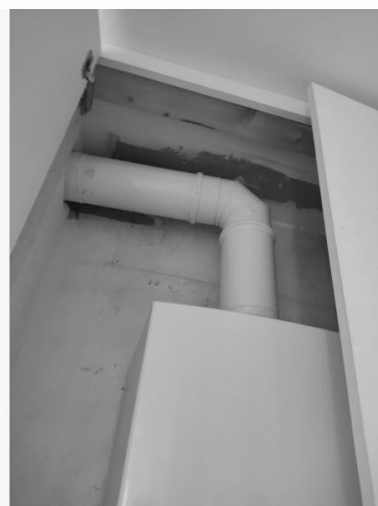
### Fiche 7: rookgaskanalen (niet verdacht)

| Beschrijving | Notitie | Terug te vinden op plannen |
|---|---|---|
| Fiche 7: rookgaskanalen (niet verdacht) | rookgaskanalen (niet verdacht) in het inspectie gebied. | Plan 1.3: appartement |

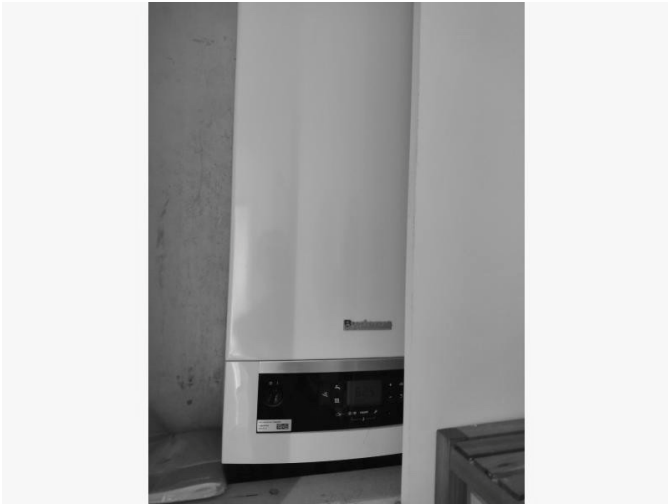
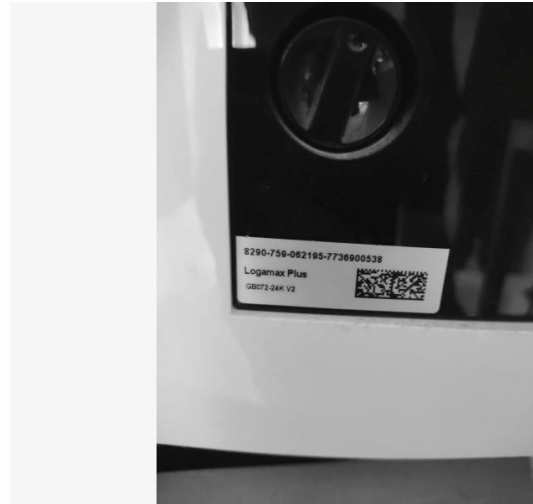
## Fiche 8: CV Ketel niet verdacht

| Beschrijving | Notitie | Terug te vinden op plannen |
|---|---|---|
| Fiche 8: CV Ketel niet verdacht | De CV ketel werd gecontroleerd en is niet asbest verdacht geen risico bouwjaar. | Plan 1.1: appartement |

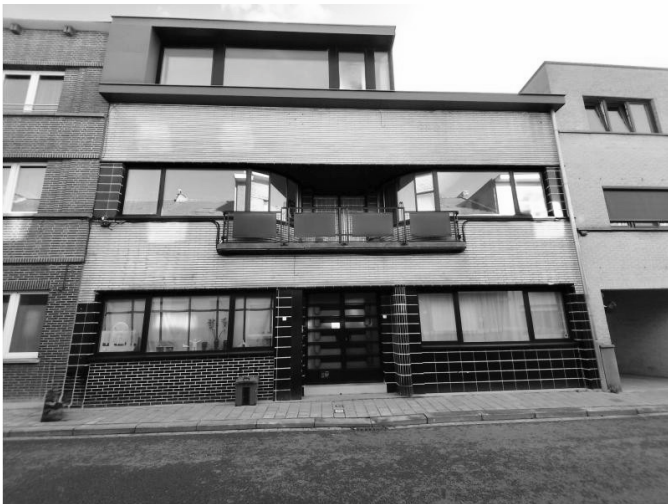
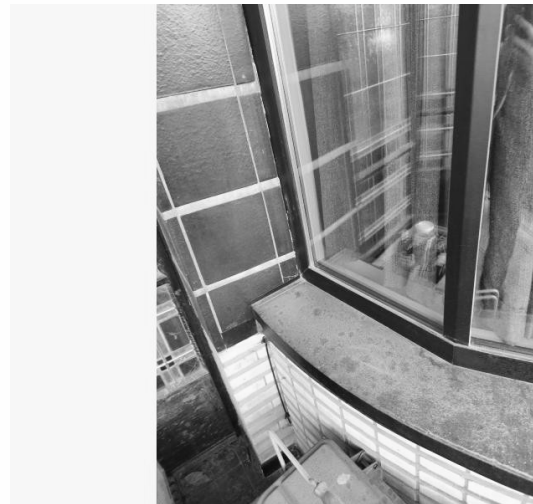
## Fiche 9: Kit niet verdacht aan alle ramen (visueel vastgesteld)

| Beschrijving | Notitie | Terug te vinden op plannen |
|---|---|---|
| Fiche 9: Kit niet verdacht aan alle ramen (visueel vastgesteld) | De gebruikte siliconen kit is niet asbestverdacht | Plan 1.1: appartement |

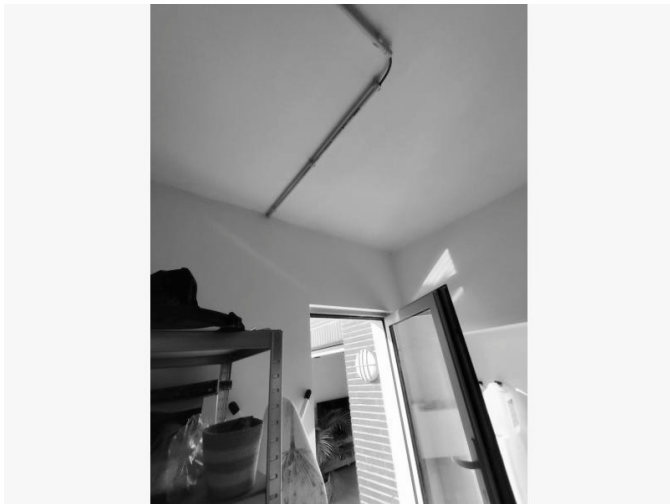
### Fiche 10: onderdak bergin niet waarneembaar

De asbestdeskundige controleert tijdens het onderzoek altijd bepaalde ruimtes en materialen die vaak asbest bevatten. Volgende onderdelen kon de asbestdeskundige echter niet onderzoeken. Het is dus mogelijk dat hier asbesthoudende materialen aanwezig zijn.

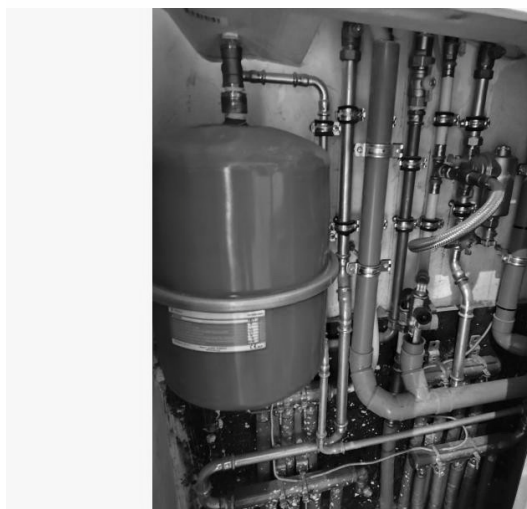
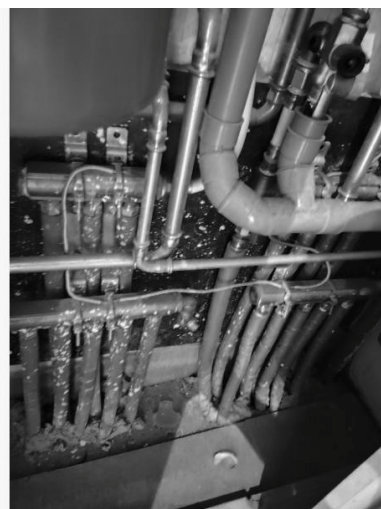
### Fiche 11: leidingisolatie (niet aanwezig)

| Beschrijving | Notitie | Terug te vinden op plannen |
|---|---|---|
| Fiche 11: leidingisolatie (niet aanwezig) | leidingisolatie (niet aanwezig) in het inspectie gebied. | Plan 1.1: appartement |
