# Asbestinventarisatetest

Oude Leuvensestraat 77/2, 3300 Tienen

Eindconclusie:

**Asbestveilig** (maar mogelijk niet asbestvrij)

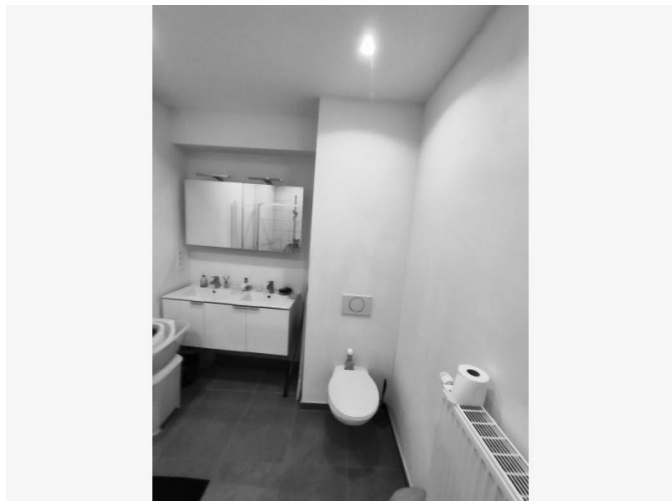
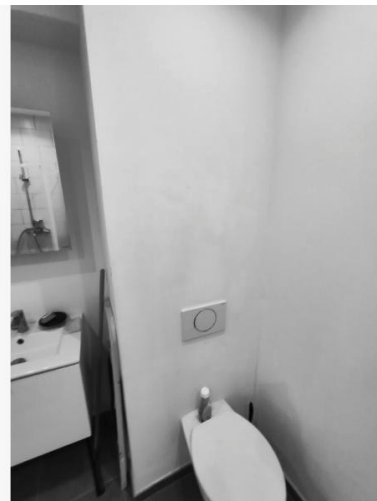
## Fiche 1: Ruimte achter valse wanden (geen pleisterwerk zichtbaar)

Binnenwanden zijn afgewerkt met valse wanden. Het is niet duidelijk of er pleisterwerk of asbest toepassingen aanwezig zijn achter/op deze valse wanden, het is aangewezen om bijkomend onderzoek uit te voeren bij werken.

Zonder destructieve handeling is het niet mogelijk om na te gaan of er asbesthoudende materialen aanwezig zijn achter de wand afwerking. Als bij sloop of renovatie blijkt dat er achter deze wanden nog pleisterwerk of asbest verdachte toepassingen aanwezig zijn, moet dit bemonsterd worden.

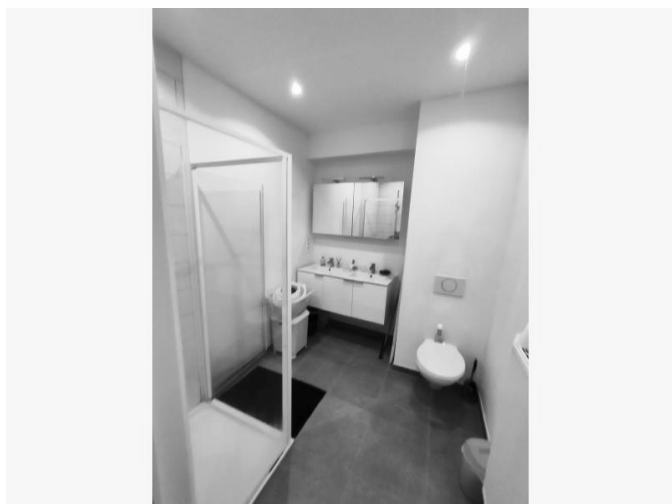
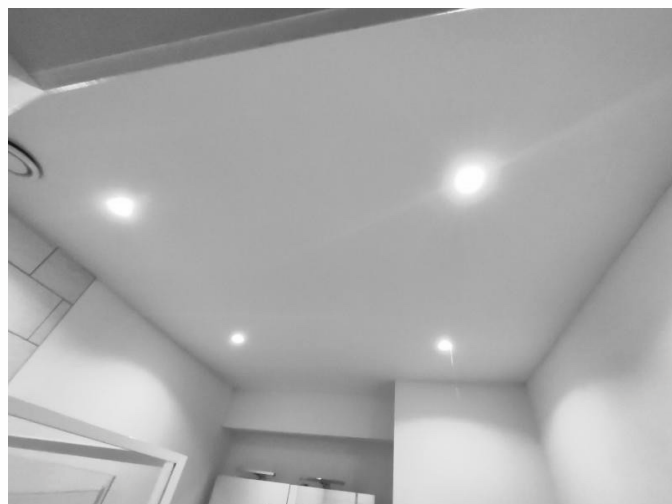
## Fiche 2: Ruimte achter valse plafonds (geen pleisterwerk zichtbaar)

Plafonds zijn afgewerkt met valse plafonds in plaatmateriaal. Het is niet duidelijk of er pleisterwerk of ander verdacht asbestmateriaal aanwezig is achter / op deze valse plafonds, het is aangewezen om bijkomend onderzoek uit te voeren bij werken. Zonder destructieve handeling is het niet mogelijk om na te gaan of er asbesthoudende materialen aanwezig zijn achter de plafond afwerking. Als bij sloop of renovatie blijkt dat er achter deze plafonds nog pleisterwerk of asbest verdachte toepassingen aanwezig zijn, moet dit bemonsterd worden.

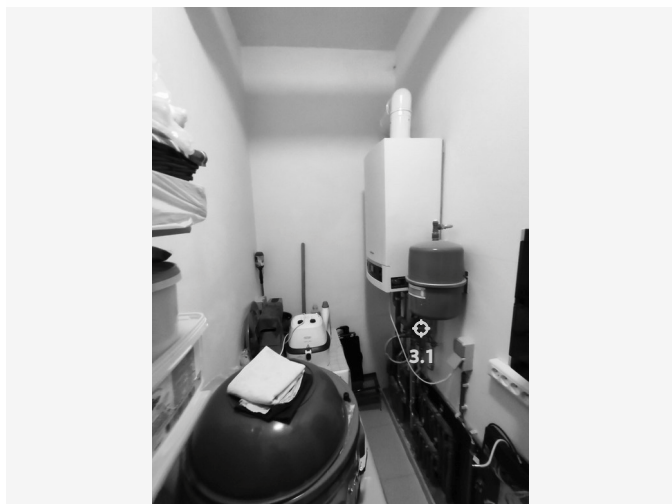
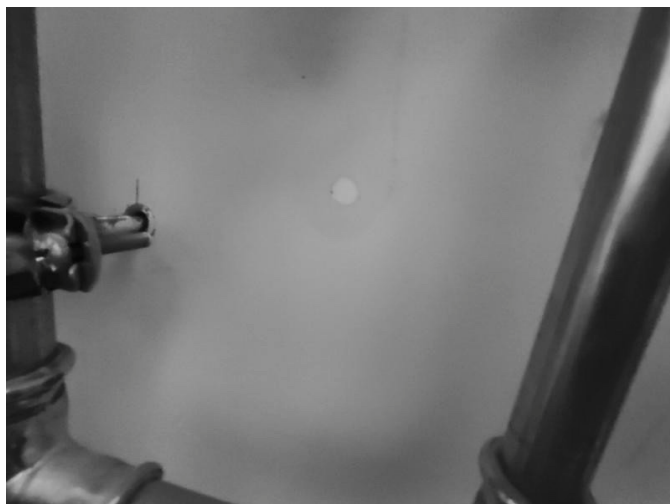
## Fiche 3: Pleisterwerk muur

Geen asbest

| # | Type | Referentie | Resultaat |
|---|---|---|---|
| 3.1 | Mengmonster | 1 | Geen asbest |

| Opmerking | <p>Volgens het inspectieprotocol is een monstername van het pleisterwerk verplicht om dit te identificeren als niet-asbesthoudend.</p> <p>Locatie staalnames: individuele ruimte: slaapkamer / natte ruimte: badkamer / stookplaats: aan de cv in de berging / traphal: niet mogelijk, niet aanwezig</p> <p>De vermelde oppervlaktes en volumes betreffen een beredeneerde schatting. Er worden geen rechten verleend aan deze oppervlaktes/volumes. De dikte is een schatting die voortkomt uit de monsterplaatsen en is daarom niet altijd representatief.</p> |

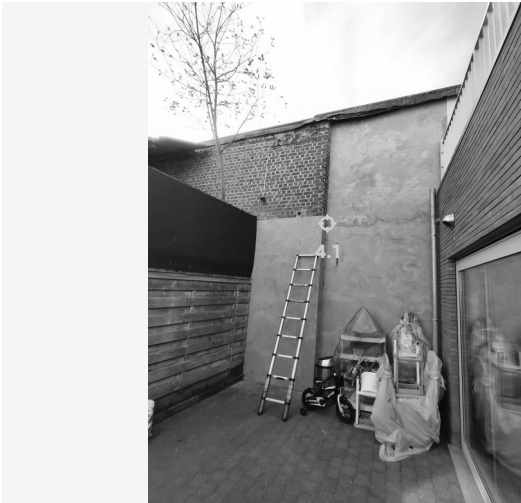
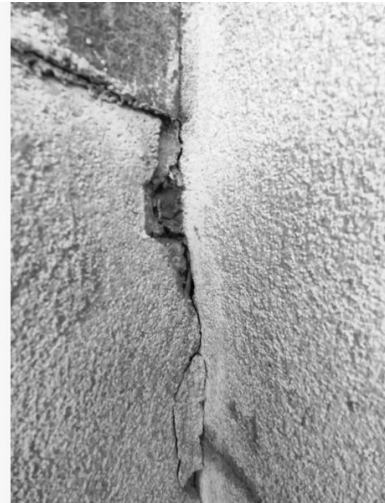
## Fiche 4: Muurcementering koer buiten

Geen asbest

| # | Type | Referentie | Resultaat |
|---|---|---|---|
| 4.1 | Mengmonster | 3 | Geen asbest |

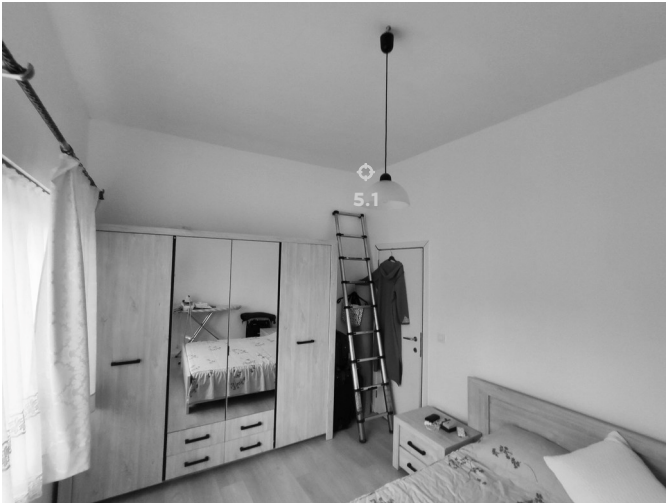
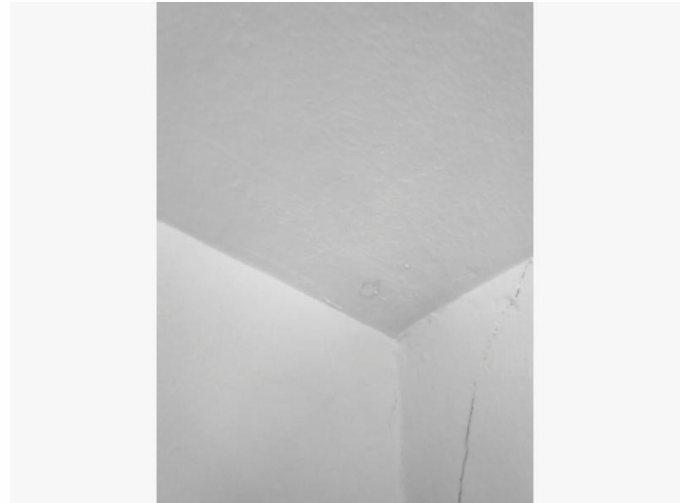
## Fiche 5: Pleisterwerk plafond

Geen asbest

| # | Type | Referentie | Resultaat |
|---|---|---|---|
| 5.1 | Mengmonster | 2 | Geen asbest |

| Opmerking | <p>Volgens het inspectieprotocol is een monstername van het pleisterwerk verplicht om dit te identificeren als niet-asbesthoudend.</p> <p>Locatie staalnames: individuele ruimte: slaapkamer / natte ruimte: niet mogelijk, valse plafonds aanwezig in keuken en badkamer / stookplaats: in de berging waar de cv zich bevind / traphal: niet mogelijk, niet aanwezig</p> <p>De vermelde oppervlaktes en volumes betreffen een beredeneerde schatting. Er worden geen rechten verleend aan deze oppervlaktes/volumes. De dikte is een schatting die voortvloeit uit de monsterplaatsen en is daarom niet altijd representatief.</p> |

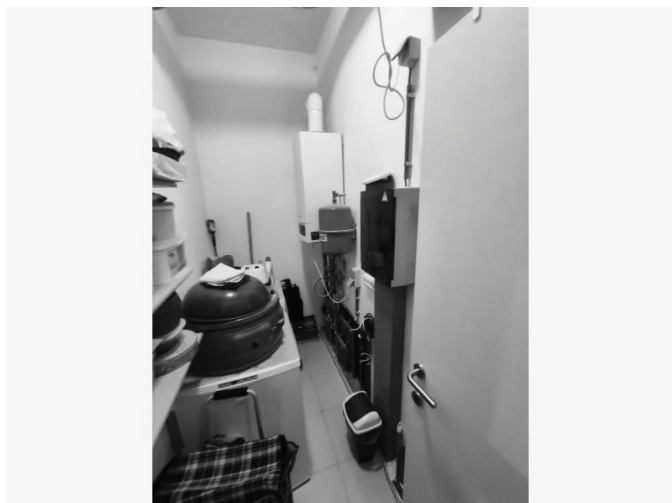
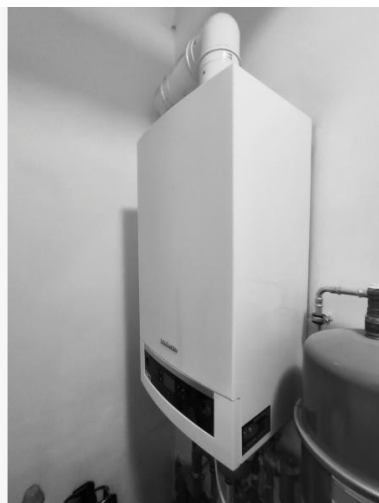
### Fiche 6: Chauffageketel niet verdacht

| Beschrijving | Notitie | Terug te vinden op plannen |
|---|---|---|
| Fiche 6: Chauffageketel niet verdacht | De chauffageketel van het merk: Buderus in de berging werd gecontroleerd en is niet asbestverdacht, geen risico bouwjaar: 2017. | Plan 1.3: Appartement |

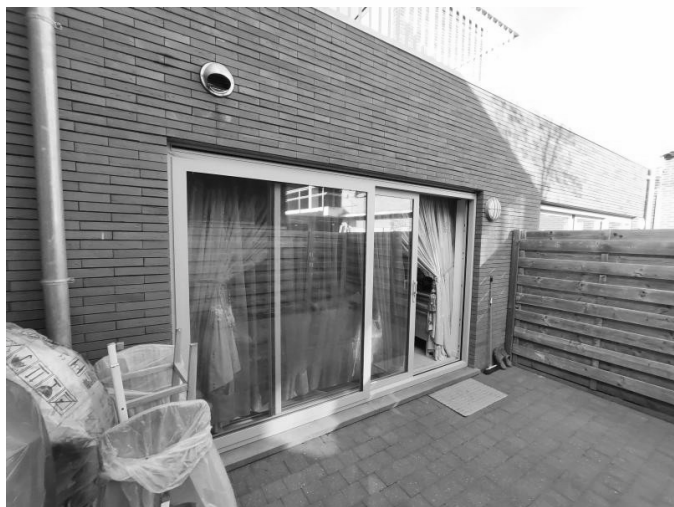
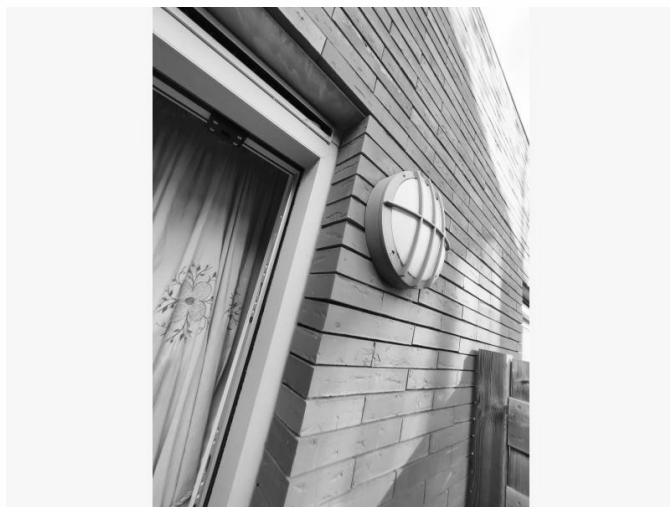
## Fiche 7: Mastiek op- en rond schrijnwerk: niet verdacht (visueel vastgesteld)

| Beschrijving | Notitie | Terug te vinden op plannen |
|---|---|---|
| Fiche 7: Mastiek op- en rond schrijnwerk: niet verdacht (visueel vastgesteld) | De mastiek op- en rond al het schrijnwerk werd gecontroleerd en is niet-asbestverdacht (zacht en flexibel). | Plan 1.3: Appartement |

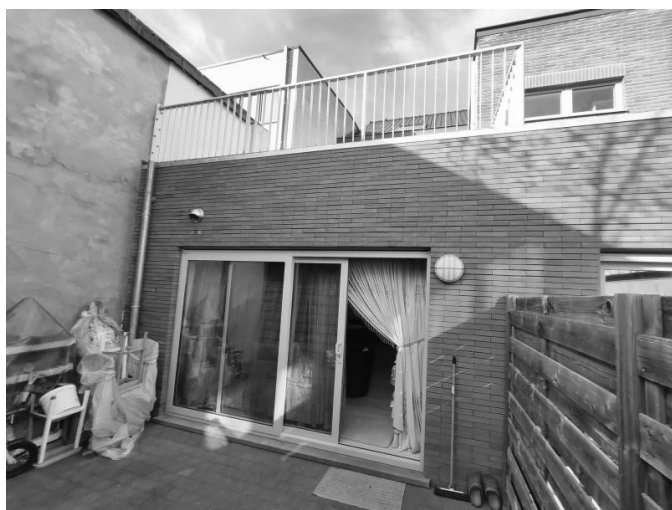
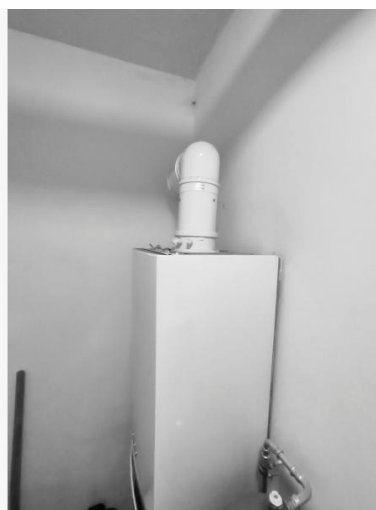
### Fiche 8: Rookgaskanaal chauffageketel (niet waarneembaar)

| Beschrijving | Notitie | Terug te vinden op plannen |
|---|---|---|
| Fiche 8: Rookgaskanaal<br>chauffageketel (niet<br>waarneembaar) | Rookgaskanaal niet waarneembaar in het inspectie gebied. De kunststof buis die vertrekt vanop de chauffageketel is niet-asbestverdacht. Het is echter niet zichtbaar waar deze uitkomt op het plat dak erboven ofdat deze mogelijks doorloopt tot op het dak van de boven buurman. Verder te controleren bij het attest gemeenschappelijke delen. | Plan 1.3: Appartement |

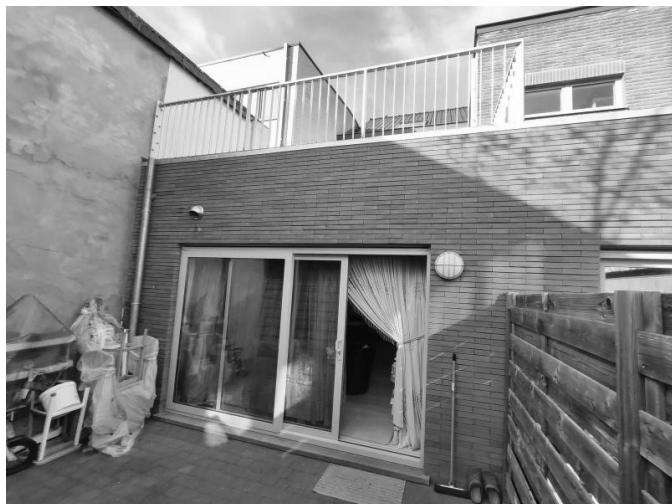
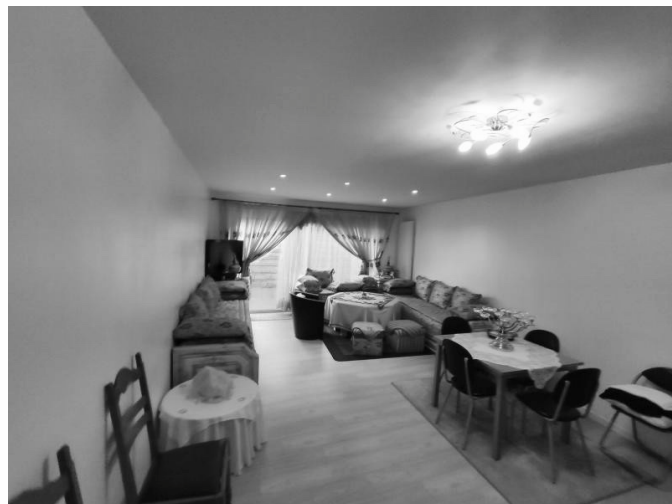
### Fiche 9: Dakbedekking (niet aanwezig)

| Beschrijving | Notitie | Terug te vinden op plannen |
|---|---|---|
| Fiche 9: Dakbedekking (niet aanwezig) | Dakbedekking niet aanwezig in het inspectie gebied. Dakbedekking plat dak en het onderdak behoren toe aan de gemeenschappelijke delen van het gebouw. | Plan 1.3: Appartement |

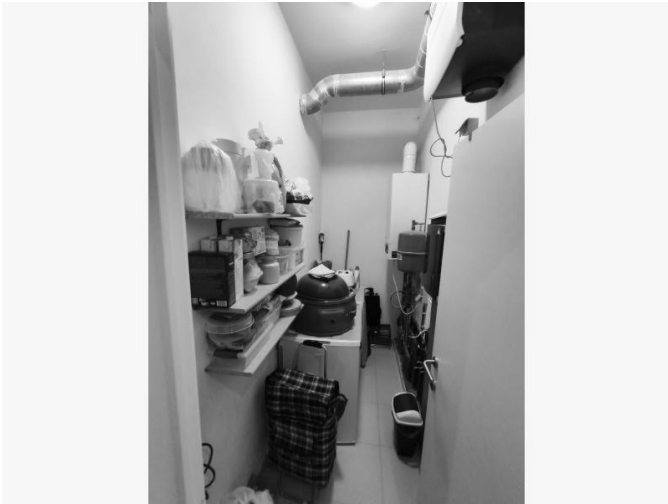
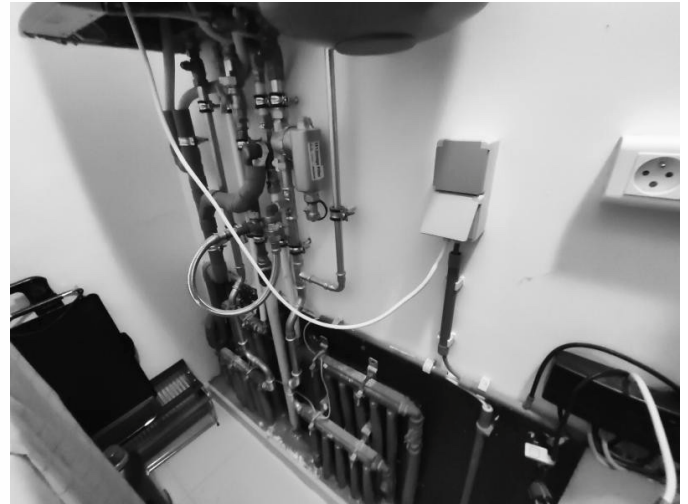
## Fiche 10: Leidingisolatie (niet aanwezig)

| Beschrijving | Notitie | Terug te vinden op plannen |
|---|---|---|
| Fiche 10: Leidingisolatie (niet aanwezig) | Leidingisolatie niet aanwezig in het inspectie gebied. | Plan 1.3: Appartement |

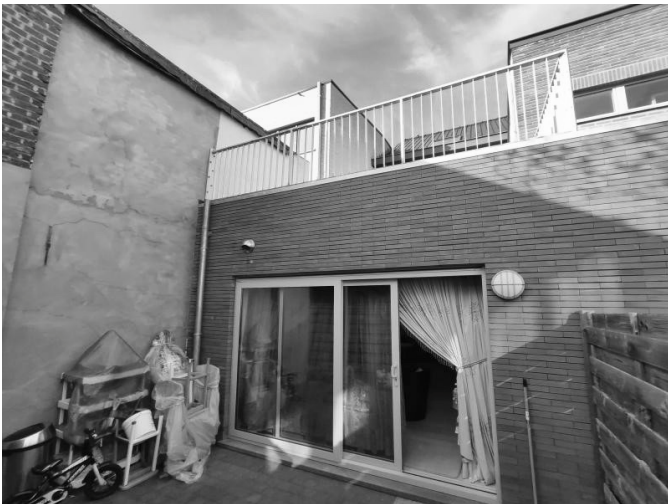
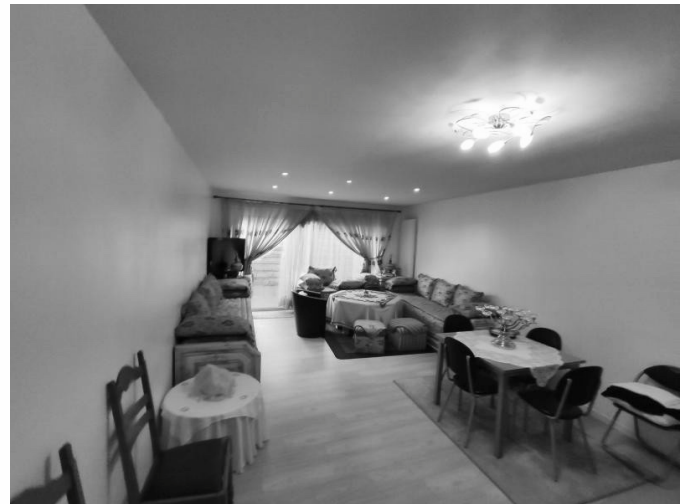
## Fiche 12: Onderdak (niet aanwezig)

| Beschrijving | Notitie | Terug te vinden op plannen |
|---|---|---|
| Fiche 12: Onderdak (niet aanwezig) | Onderdak niet aanwezig in het inspectiegebied. Dakbedekking plat dak en het onderdak behoren toe aan de gemeenschappelijke delen van het gebouw. | Plan 1.3: Appartement |
