# Asbestinventarisatetest

Sinte Veerledreef 32, 1820 Steenokkerzeel

Attestnummer : 20260811-000111.000

**Niet-asbestveilig**

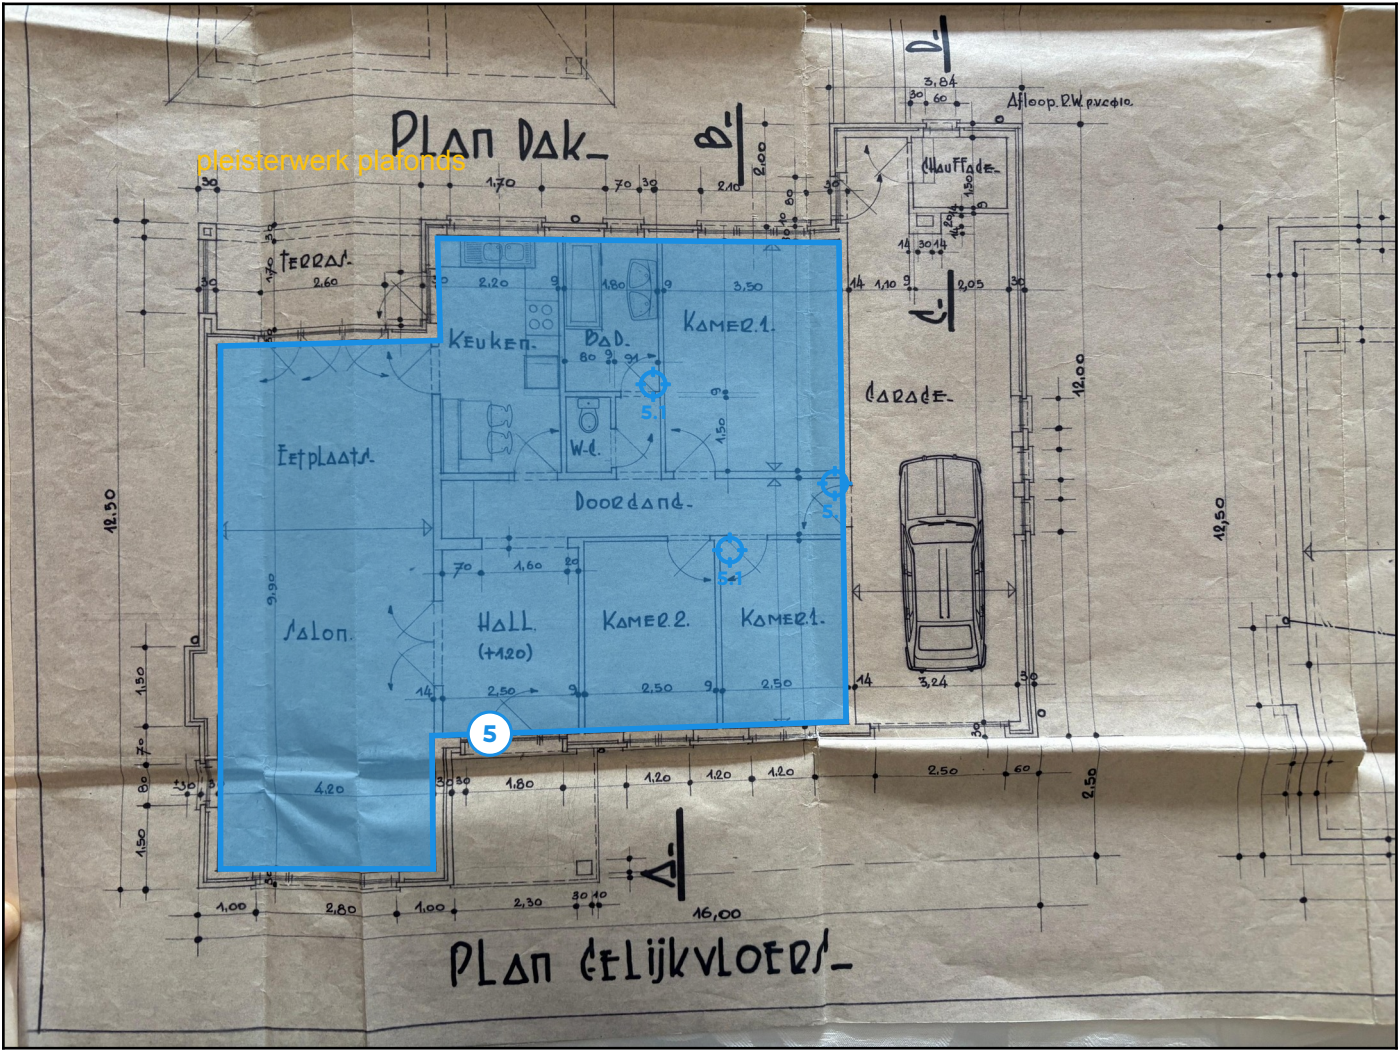
# Plan 1.1: Grondplan

| Beschrijving | Type | Actie |
|---|---|---|
| 5. Pleisterwerk plafonds | Geen asbest | - |
| 5.1 Code: M01 | Mengmonster | - |

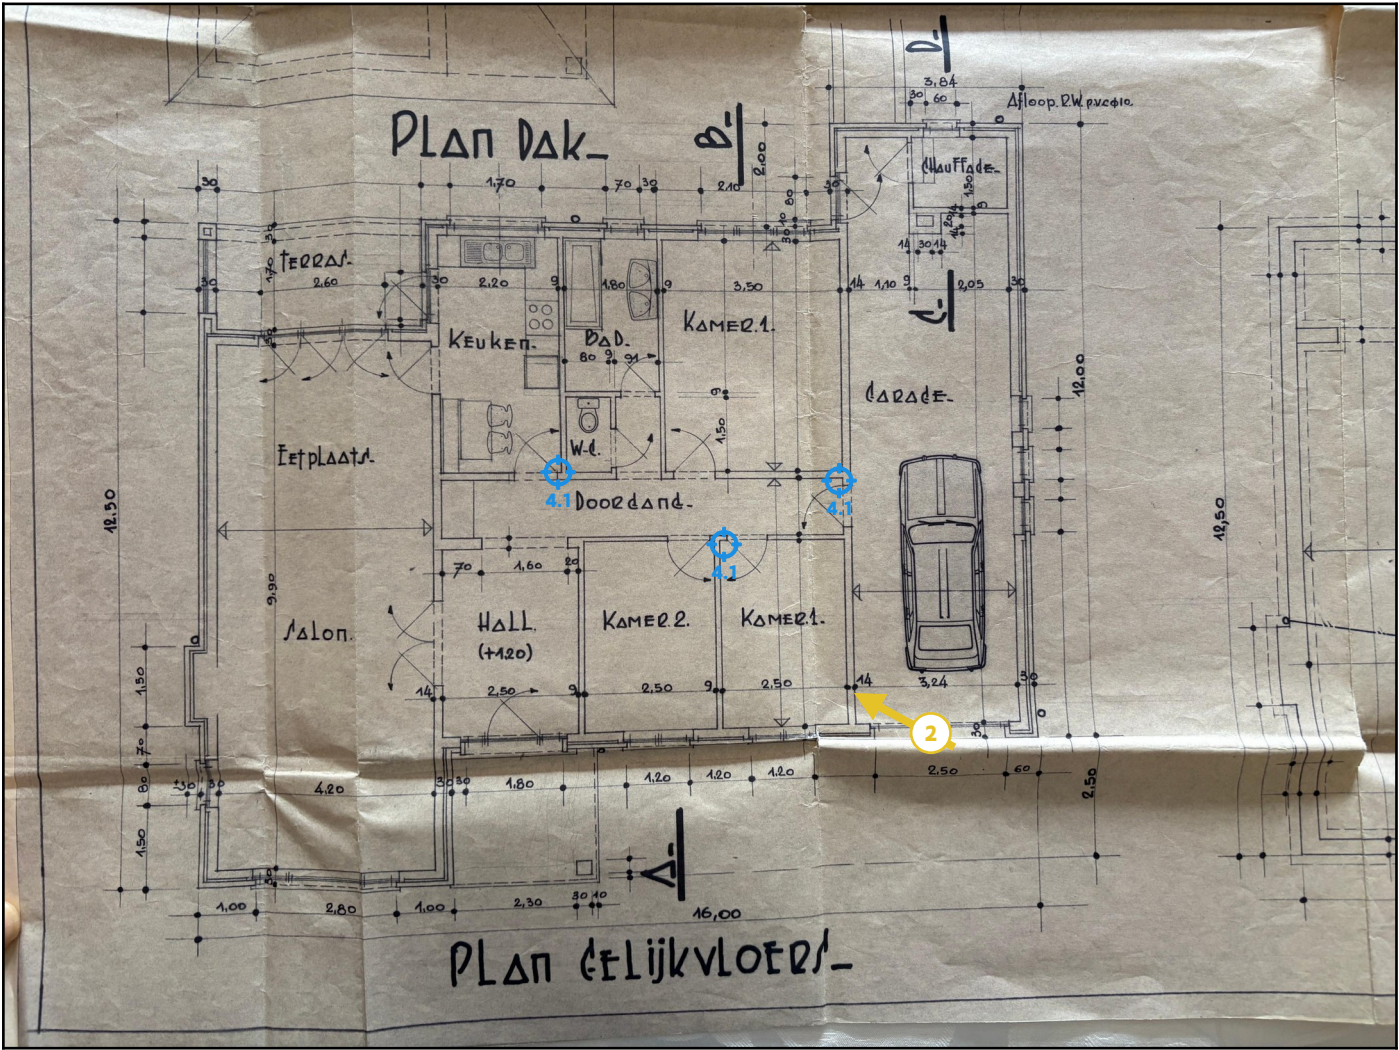
# Plan 1.2: Grondplan

| Beschrijving | Type | Actie |
|---|---|---|
| 2. Bakeliet zekeringenkast | Asbestmateriaal | Zorgvuldig beheren |
| 4. Pleisterwerk muren (hoeveelheden) | Geen asbest | - |

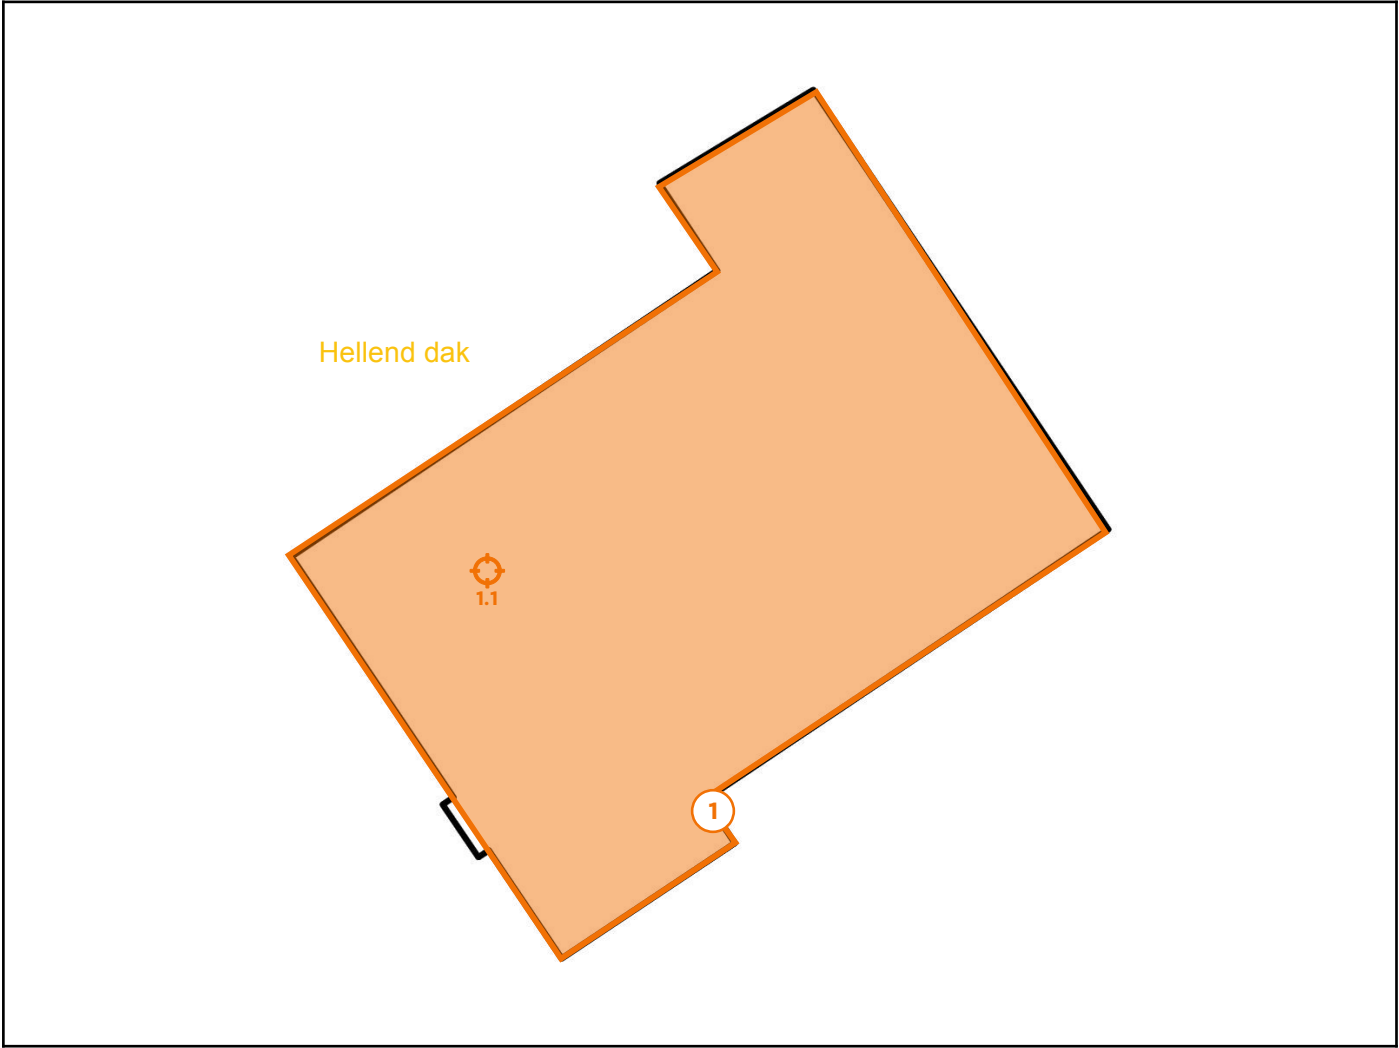
# Plan 1.3: Hoofdgebouw plan

| Beschrijving | Type | Actie |
|---|---|---|
| 1. Dak uit Asbestverdachte leien | Asbestmateriaal | Verwijderen |
| 1.1 Code: M03 | Puntmonster | - |

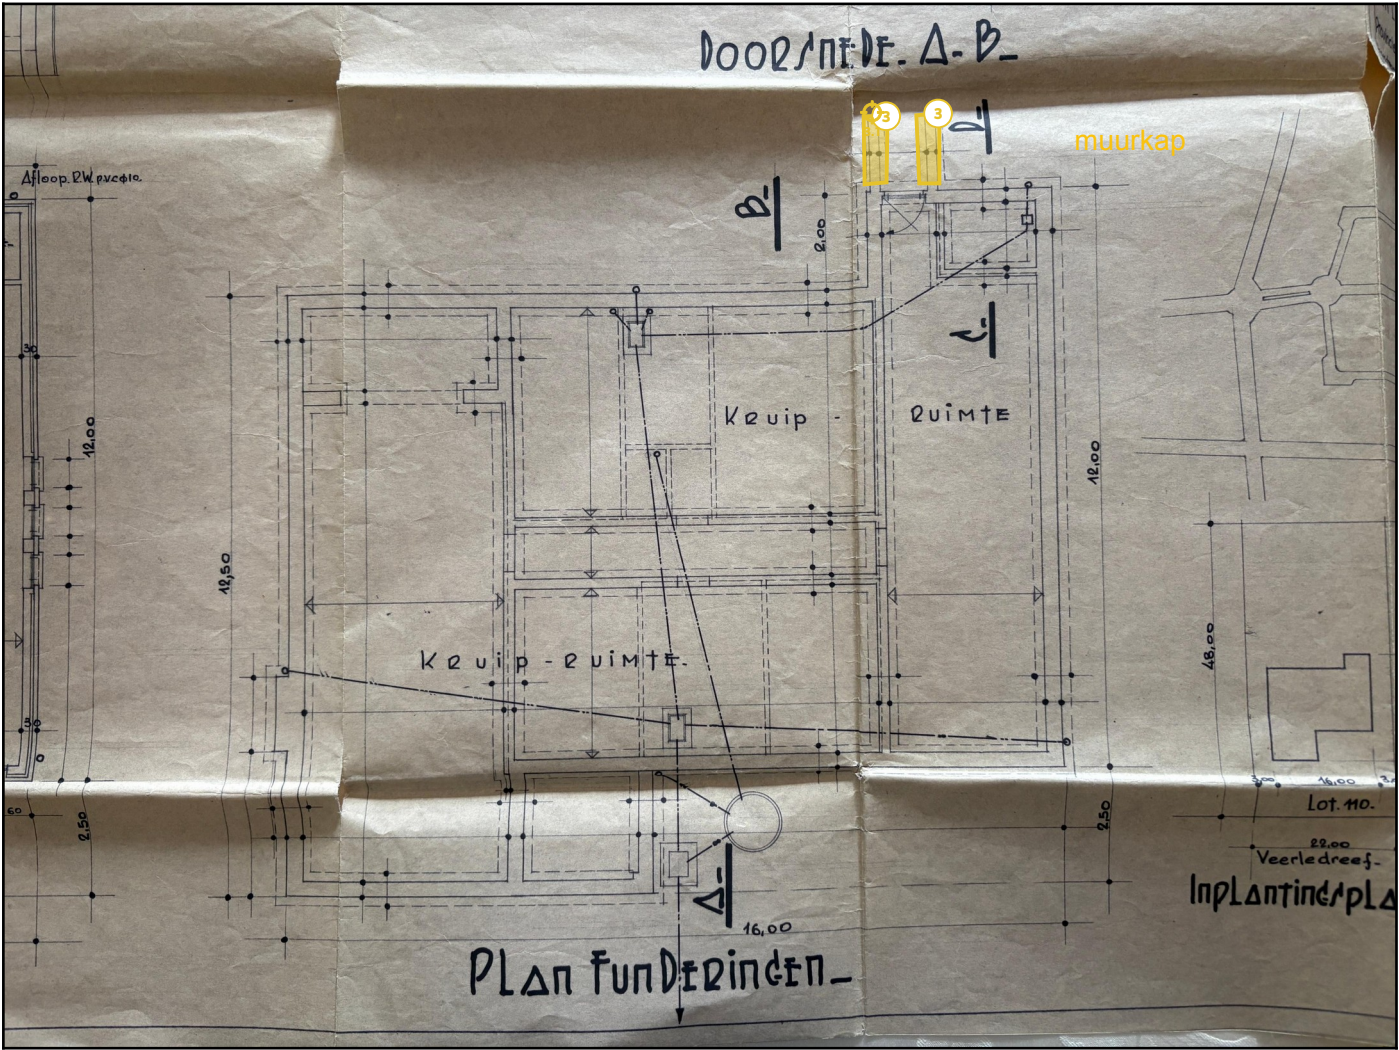
# Plan 1.5: Funderingsplan

| Beschrijving | Type | Actie |
|---|---|---|
| 3. Muurkap | Asbestmateriaal | Zorgvuldig beheren |
| 3.1 Code: M04 | Puntmonster | - |

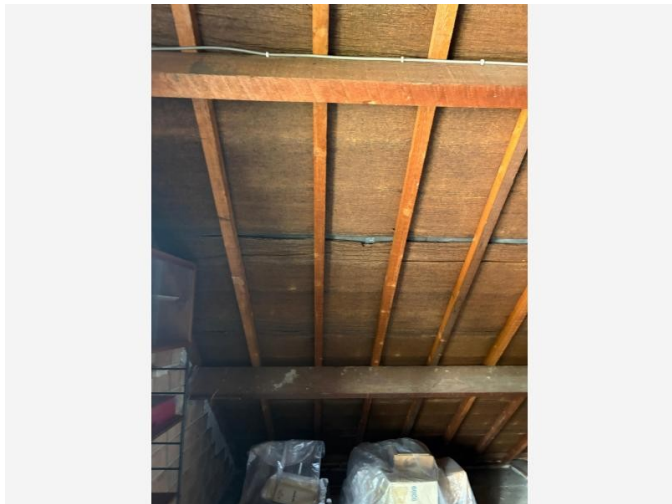
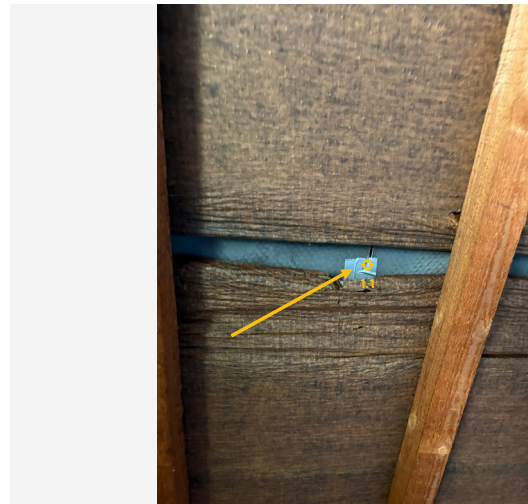
| Fiche 1: Dak uit Asbestverdachte leien..... | 13 |

Het asbestmateriaal valt onder de mijlpaal van 2034.

| Eindbeoordeling materiaalarisico | Laag materiaalarisico en/of verlaagde kans op vezelvrijgave |

| Toestand van het materiaal | Licht beschadigd, licht verweerd. Intacte calciumsilicaatplaat of materiaal met categorie 3-gebondenheid |

| # | Type | Referentie | Resultaat |
|---|---|---|---|
| 1.1 | Puntmonster | M03 | Chrysotiel |

| Beschrijving | Dak uit Asbestverdachte leien |
| Asbestmateriaal | Dak- en gevelbekleding - Lei, shingle |
| Hoeveelheid (oppervlakte - aantal) | • 220,00 m <sup>2</sup> - 1 stuk |

Verwijderen

- Zorg voor een veilig beheer. Vermijd het beschadigen van het asbestmateriaal. Controleer de toestand jaarlijks op wijzigingen.
- Hemelwater dat afspoelt van asbestcement daken of gevels kan asbestdeeltjes bevatten. Gebruik het enkel voor gesloten circuits (bv. spoelen toiletten). Reinig na het vervangen van het dak of de gevel de dakgoten en regenwaterput of -ton om asbesthoudend sediment of slib te verwijderen
- Voer bijkomende staalname(s) uit.

- Eenvoudige handelingen: mag via doe-het-zelf of door werknemer(s) met opleidingsattest eenvoudige handelingen  
Raadpleeg de actuele wetgeving op de website van OVAM. Onder strikte voorwaarden is het eventueel toegestaan om deze toepassing zelf te verwijderen.
- Eenvoudige handelingen: enkel door erkend asbestverwijderaar  
Gezien de staat van de leien, die wienig verweerd zijn, en hoewel deze eventueel door eenvoudige handelingen verwijderd kunnen worden, adviseer ik als deskundige om de verwijdering te laten uitvoeren

door een erkende asbestverwijderaar. Dit garandeert de veiligheid van zowel de bewoners als de burenen.

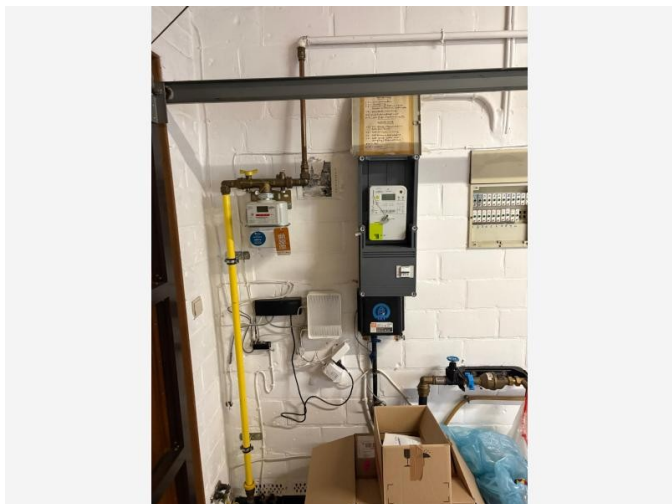
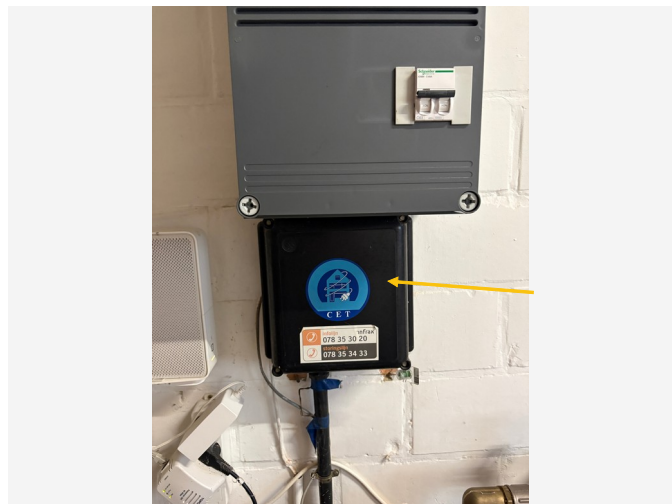
| Fiche 2: Bakeliet zekeringenkast..... | 16 |

Het asbestmateriaal valt onder de mijlpaal van 2040.

| Eindbeoordeling materiaalrisico | Laag materiaalrisico en/of verlaagde kans op vezelvrijgave |

| Asbestsoort (vezeltype) | Crocidoliet aanwezig |
| Toestand van het materiaal | Onbeschadigd, niet verweerd |

| Beschrijving | Bakeliet zekeringenkast |
| Asbestmateriaal | Plaat, paneel, tablet - Type Bakeliet |
| Opmerking | <p>Deze oppervlakte werd niet gemeten, maar geschat op basis van een benadering van de aanwezige tellerkast. Deze schatting mag niet worden gebruikt als maatstaf voor heffingen. Als deskundigen hebben wij vastgesteld dat het materiaal daadwerkelijk bakeliet betreft en geen harde pvc. Bakeliet wordt door ons beschouwd als een asbestverdachte toepassing, aangezien het in veel gevallen asbesthoudend is. We hebben geen staalname uitgevoerd om de functionaliteit van de tellerkast niet in gevaar te brengen. Daarnaast is staalname verboden, aangezien de tellerkast eigendom is van de nutsvoorzieningsmaatschappij.</p> |

Zorgvuldig beheren

- Zorg voor een veilig beheer. Vermijd het beschadigen van het asbestmateriaal. Controleer de toestand jaarlijks op wijzigingen.
- Voer bijkomende staalname(s) uit.

- Eenvoudige handelingen: mag via doe-het-zelf of door werknemer(s) met opleidingsattest eenvoudige handelingen  
Deze toepassing mag volgens de huidige wetgeving worden verwijderd via eenvoudige handelingen. Aangezien deze toepassing echter eigendom is van de nutsvoorzieningsmaatschappij, mag deze uitsluitend worden verwijderd door hen of door een door hen aangestelde onderaannemer die beschikt over de nodige attesten en opleidingen. Daarom wordt hier verwezen naar de methode van een erkende verwijderaar, maar in feite dient dit via de nutsvoorzieningsmaatschappij te verlopen.

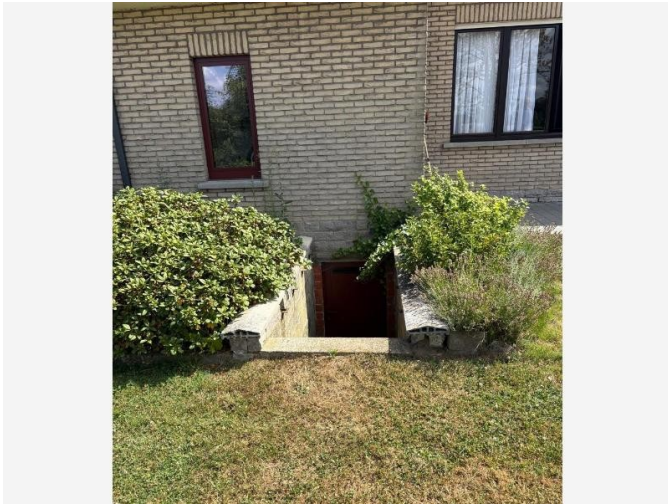
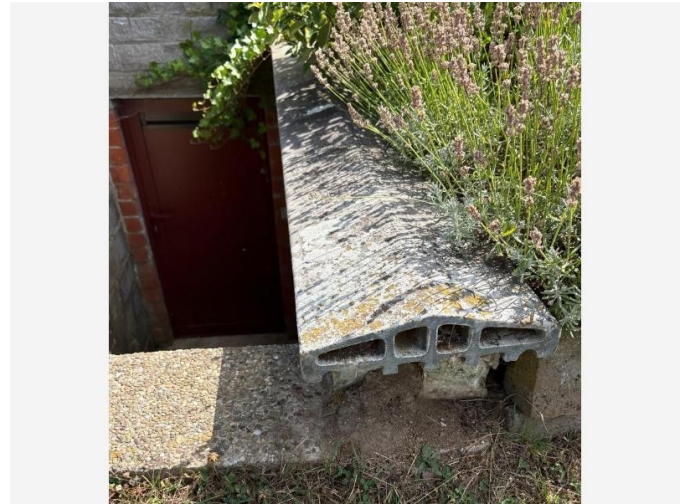
| Fiche 3: Muurkap..... | 19 |

Het asbestmateriaal valt onder de mijlpaal van 2040.

| Eindbeoordeling materiaalisico | Laag materiaalisico en/of verlaagde kans op vezelvrijgave |

| Toestand van het materiaal | Licht beschadigd, licht verweerd. Intacte calciumsilicaatplaat of materiaal met categorie 3-gebondenheid |

| # | Type | Referentie | Resultaat |
|---|---|---|---|
| 3.1 | Puntmonster | M04 | Chrysotiel |

| Beschrijving | Muurkap |
| Asbestmateriaal | Deksteen, muurkap - Hol |

Zorgvuldig beheren

- Zorg voor een veilig beheer. Vermijd het beschadigen van het asbestmateriaal. Controleer de toestand jaarlijks op wijzigingen.

- Eenvoudige handelingen: mag via doe-het-zelf of door werknemer(s) met opleidingsattest eenvoudige handelingen  
Dient in 1 geheel verwijderd te worden zonder te kappen, breken, slijpen zodat er geen kans op stof kan vrijkomen.

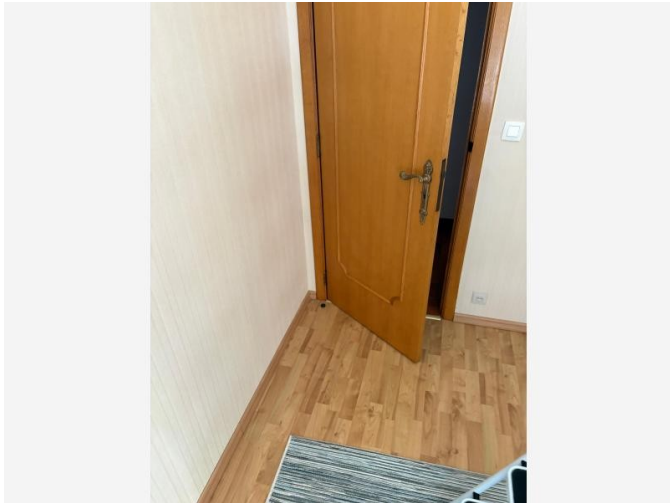
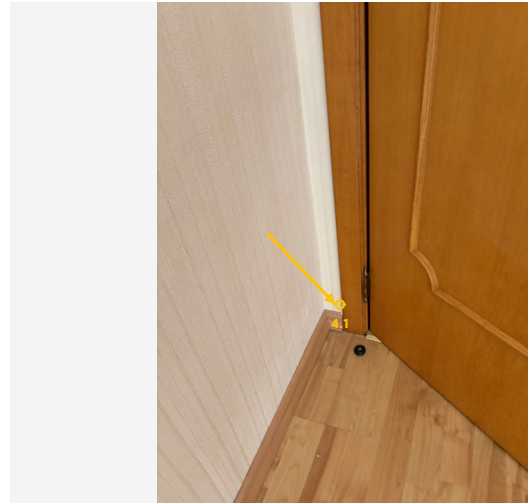
## Fiche 4: Pleisterwerk muren (hoeveelheden)

Geen asbest

| # | Type | Referentie | Resultaat |
|---|---|---|---|
| 4.1 | Mengmonster | M02 | Geen asbest |

| Beschrijving | Pleisterwerk muren (hoeveelheden) |

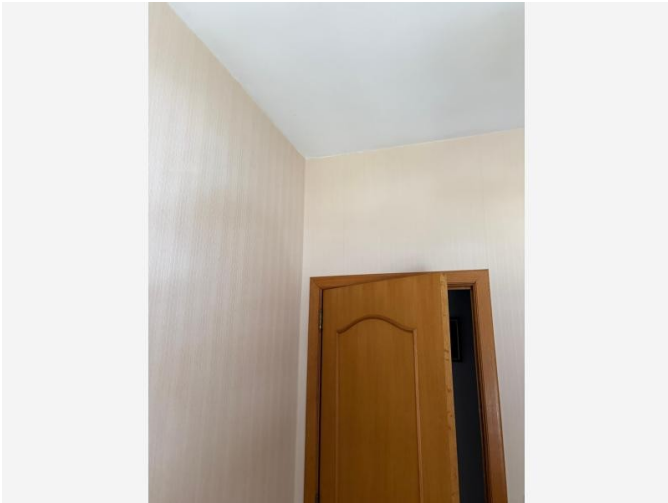
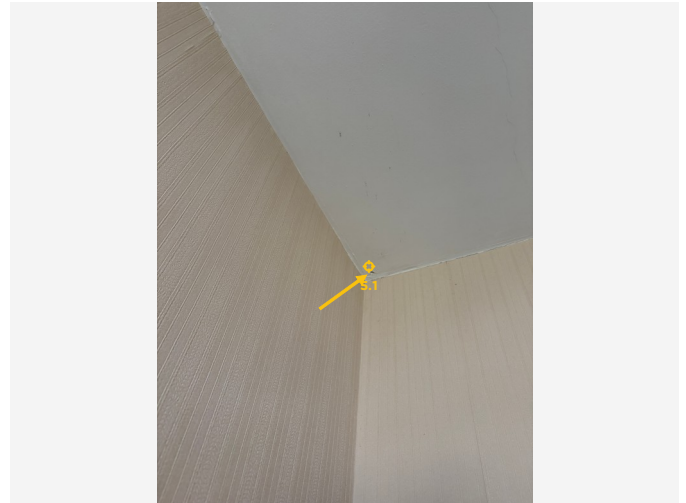
## Fiche 5: Pleisterwerk plafonds

Geen asbest

| # | Type | Referentie | Resultaat |
|---|---|---|---|
| 5.1 | Mengmonster | M01 | Geen asbest |

| Beschrijving | Pleisterwerk plafonds |
