# Asbestinventarisatetest

24594C0012/00A003

Gemeenschappelijke delen

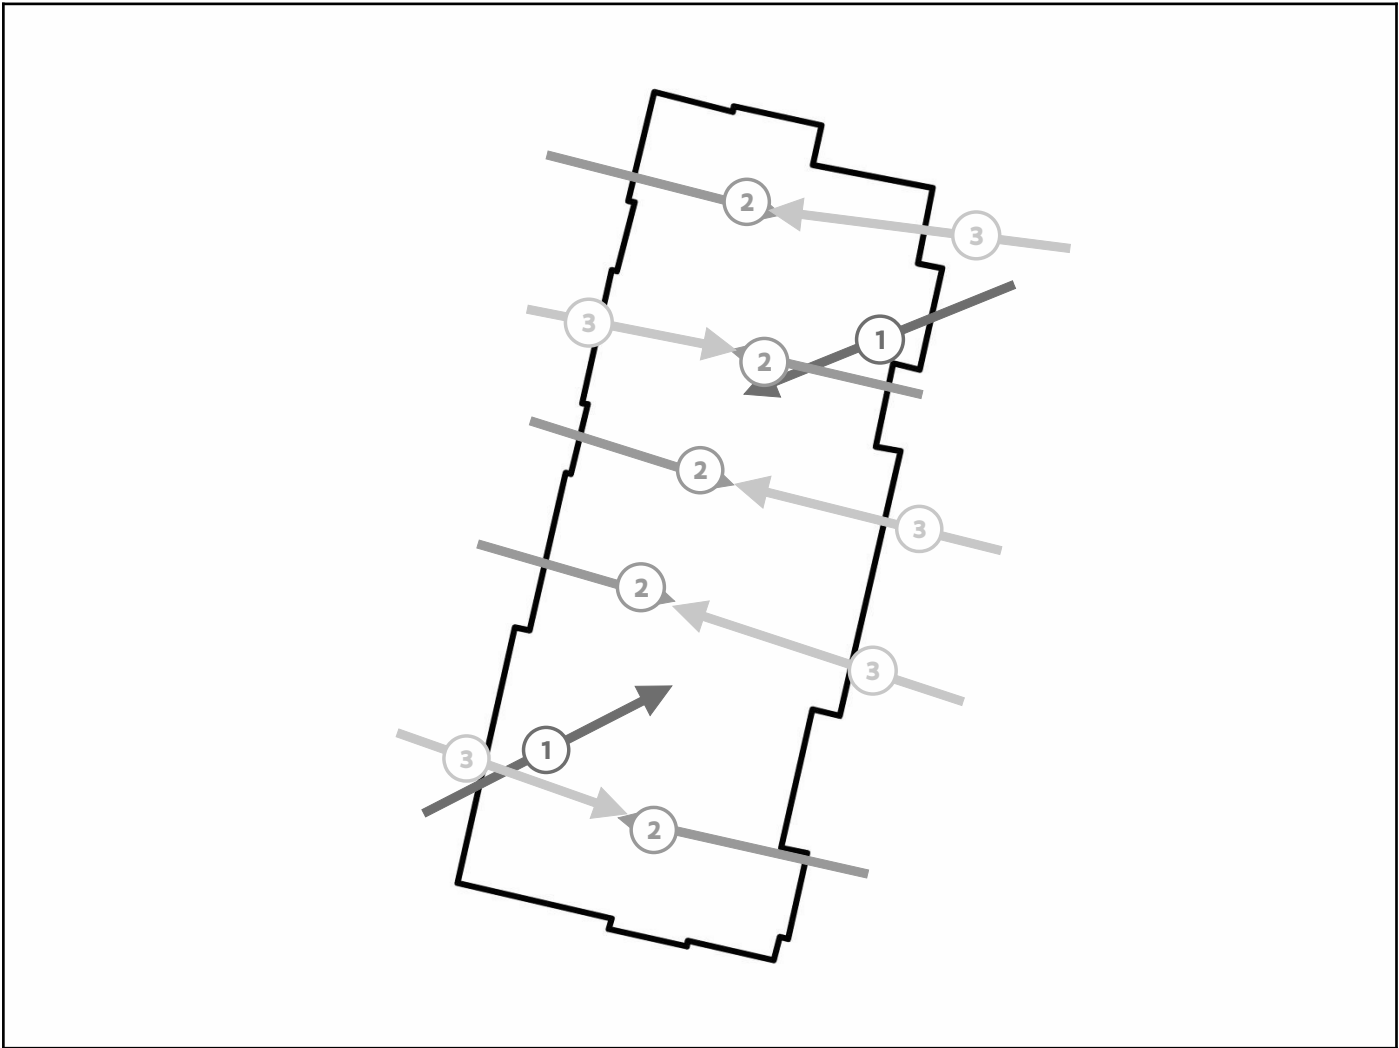
# Plan 1.1: alle verdiepingen rechts

| Beschrijving | Type | Actie |
|---|---|---|
| 1. afvalafvoer | Asbestmateriaal | Dringend verwijderen |
| 2. liften | Asbestmateriaal | Verwijderen |
| 3. RF-beplating in de schacht | Asbestmateriaal | Zorgvuldig beheren |

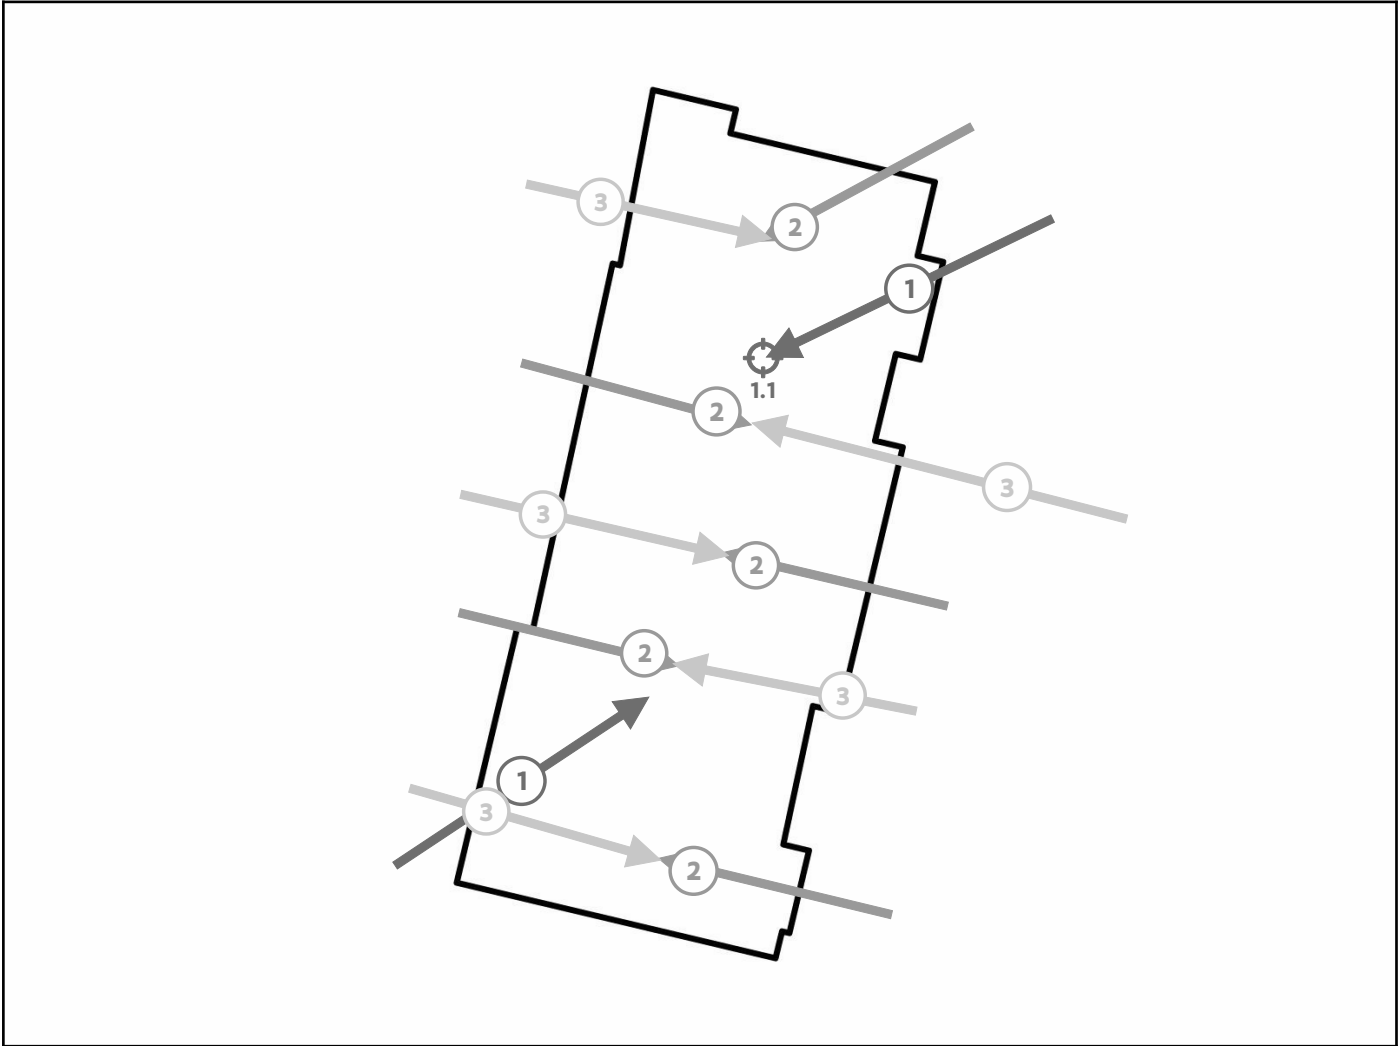
## Plan 2.1: alle verdiepingen links

| Beschrijving | Type | Actie |
|---|---|---|
| 1. afvalafvoer | Asbestmateriaal | Dringend verwijderen |
| 1.1 Code: 1 | Puntmonster | - |
| 2. liften | Asbestmateriaal | Verwijderen |
| 3. RF-beplating in de schacht | Asbestmateriaal | Zorgvuldig beheren |

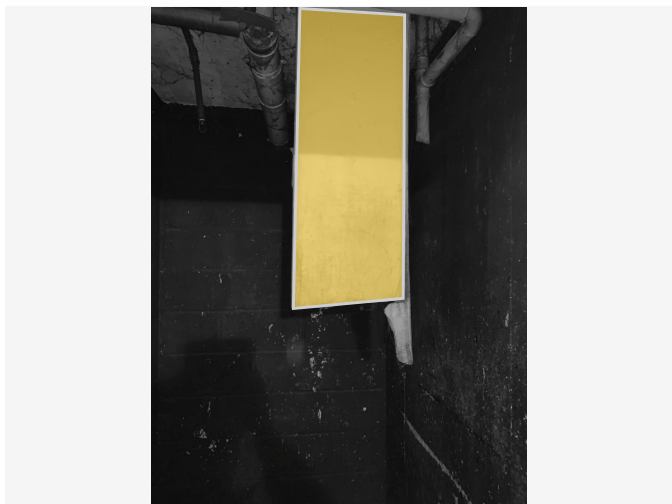
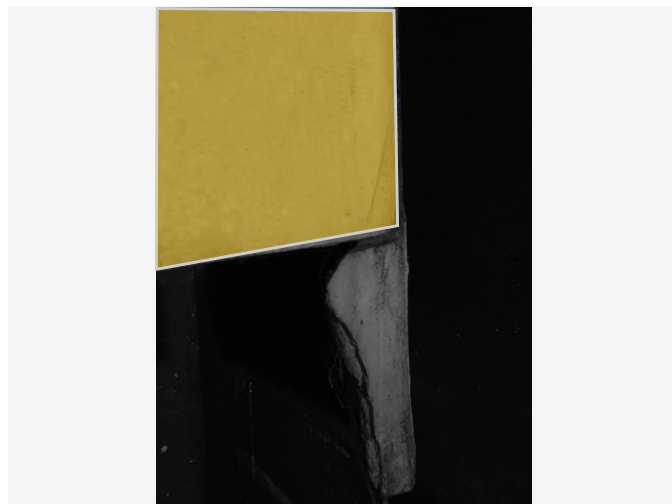
Overzichtsfoto

Detailfoto

Dringend verwijderen

| Eindbeoordeling materiaalrisico | Hoog materiaalrisico en/of hoge kans op vezelvrijgave |

| Asbestsoort (vezeltype) | Crocidoliet aanwezig |
| Toestand van het materiaal | Matig beschadigd, matig verweerd |

| # | Type | Referentie | Resultaat |
|---|---|---|---|
| 1.1 | Puntmonster | 1 | Chrysotiel, Crocidoliet |

| Beschrijving | afvalafvoer |
| Asbestmateriaal | Buis, koper, leiding, pijp, doorvoer |
| Bindmiddel van asbestmateriaal | Cement |

- Zorg voor een veilig beheer. Vermijd het beschadigen van het asbestmateriaal. Controleer de toestand jaarlijks op wijzigingen.

- Hermetische zone (erkend asbestverwijderaar)  
door moeilijke situering hermetische zone aangewezen

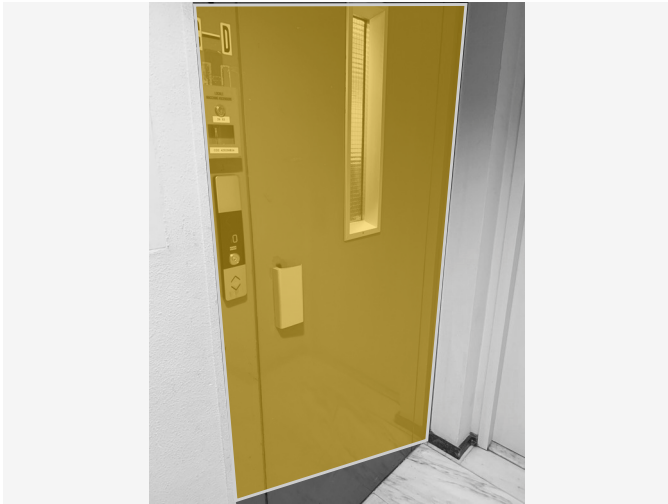
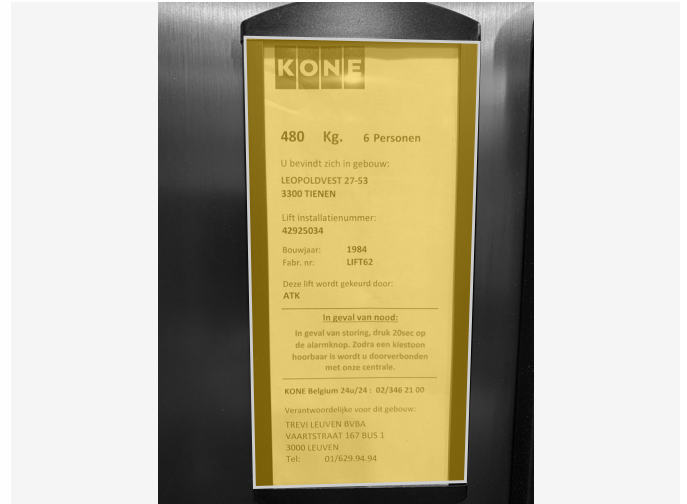
Overzichtsfoto

Detailfoto

Verwijderen

| Eindbeoordeling materiaalarisico | Zeer laag materiaalarisico en/of zeer lage kans op vezelvrijgave |

| Asbestsoort (vezeltype) | Amfibool aanwezig, uitgezonderd crocidoliet |
| Toestand van het materiaal | Onbeschadigd, niet verweerd |

| Beschrijving | liften |
| Asbestmateriaal | Brandwerende afsluiting (prefab geheel) - Deur |
| Bindmiddel van asbestmateriaal | Calciumsilicaat (brandwerend - Pical) |

- Zorg voor een veilig beheer. Vermijd het beschadigen van het asbestmateriaal. Controleer de toestand jaarlijks op wijzigingen.

- Eenvoudige handelingen: enkel door erkend asbestverwijderaar  
erkend asbestverwijderaar heeft voldoende kennis.

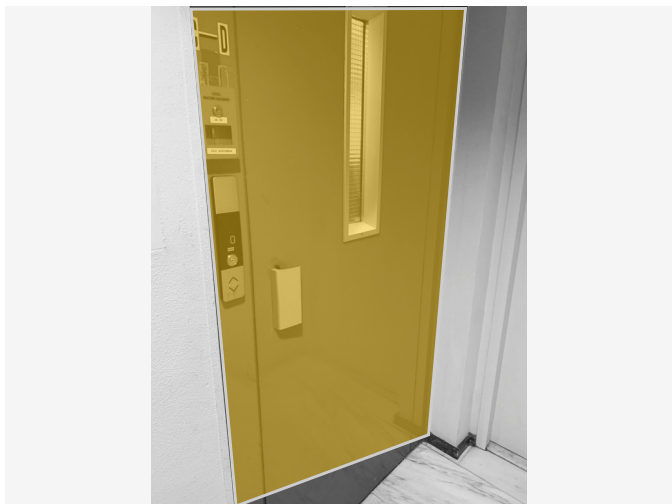
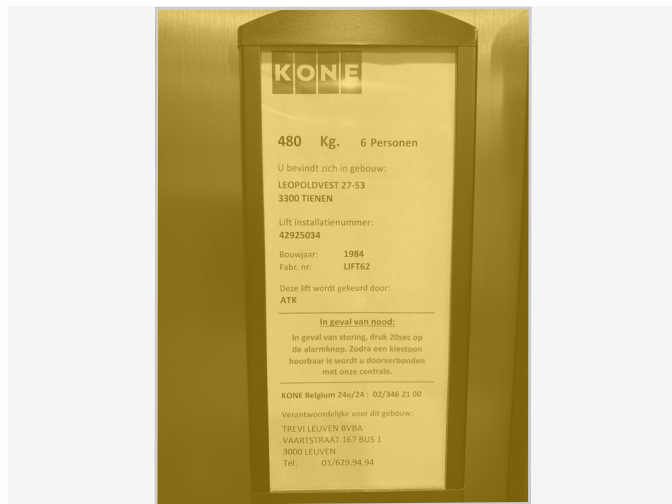
Overzichtsfoto

Detailfoto

Zorgvuldig beheren

| Eindbeoordeling materiaalrisico | Zeer laag materiaalrisico en/of zeer lage kans op vezelvrijgave |

| Asbestsoort (vezeltype) | Amfibool aanwezig, uitgezonderd crocidoliet |
| Toestand van het materiaal | Onbeschadigd, niet verweerd |

| Beschrijving | RF-beplating in de schacht |
| Asbestmateriaal | Plaat, paneel, tablet - Type Pical |
| Bindmiddel van asbestmateriaal | Calciumsilicaat (brandwerend - Pical) |

- Zorg voor een veilig beheer. Vermijd het beschadigen van het asbestmateriaal. Controleer de toestand jaarlijks op wijzigingen.

- Hermetische zone (erkend asbestverwijderaar)  
Hermetische zone is aangewezen
