# Asbestinventarisatetest

Oude Leuvensestraat 77/4, 3300 Tienen

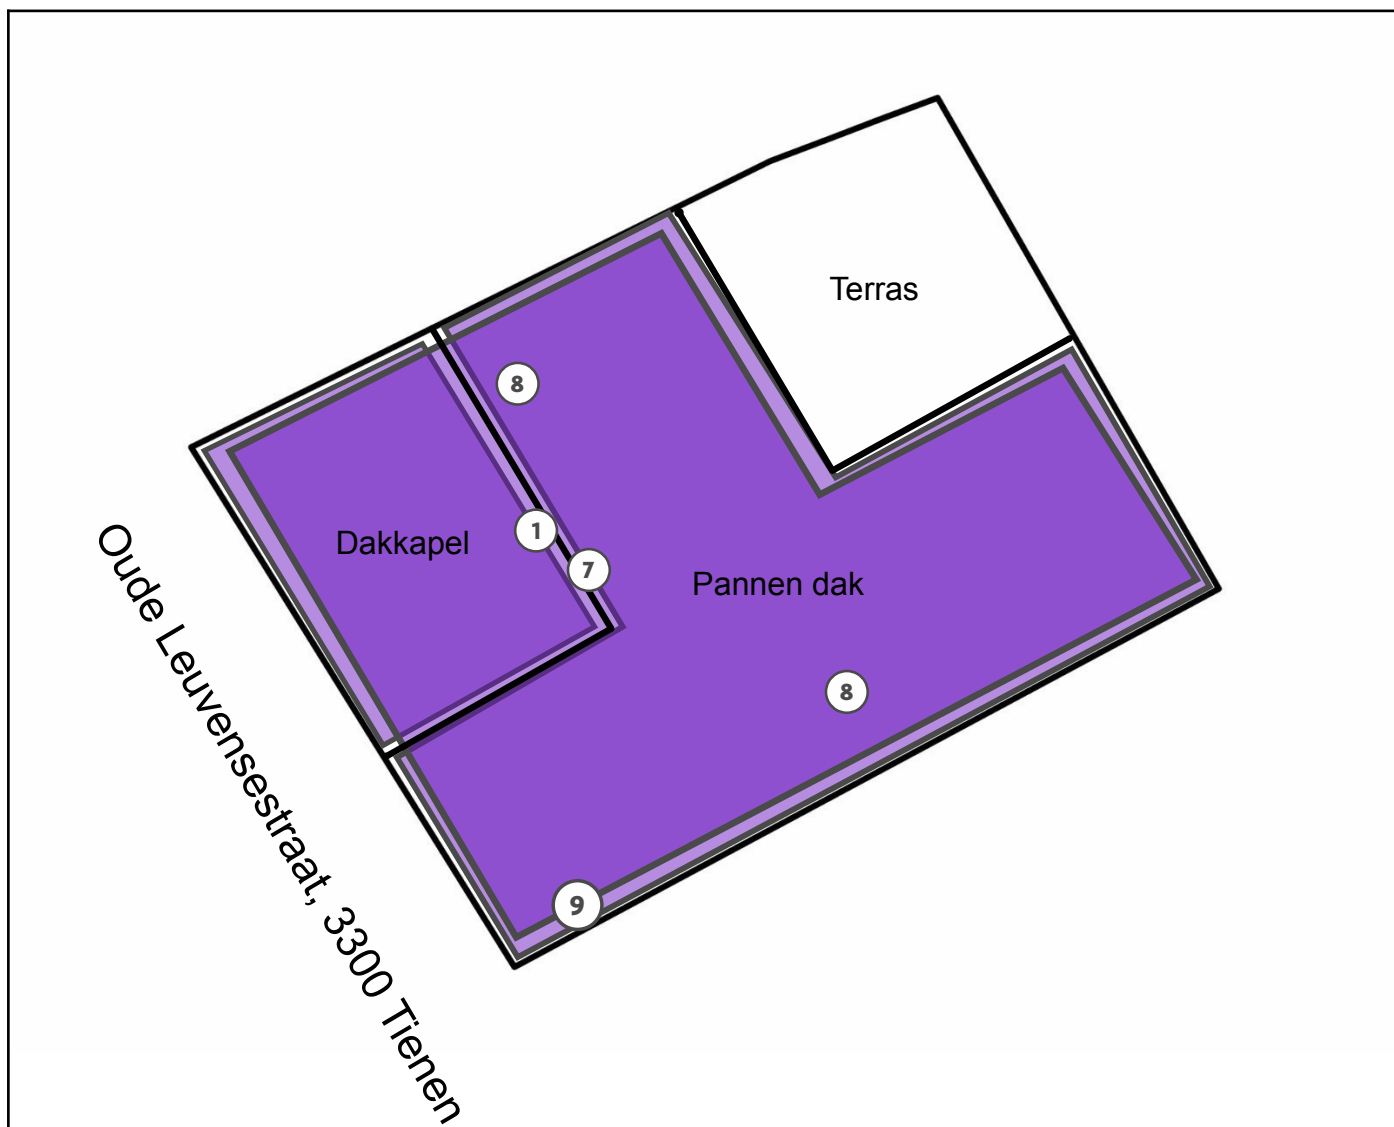
## Plan 1.3: Dakenplan

| Beschrijving | Type | Actie |
|---|---|---|
| 1. Plat dak dakkapel niet zichtbaar (>3,5m) | Beperking | - |
| 7. Dakbedekking niet verdacht | Overige ruimte of materiaal | - |
| 8. rookgaskanalen (niet verdacht) | Overige ruimte of materiaal | - |
| 9. Onderdak niet waarneembaar | Overige ruimte of materiaal | - |

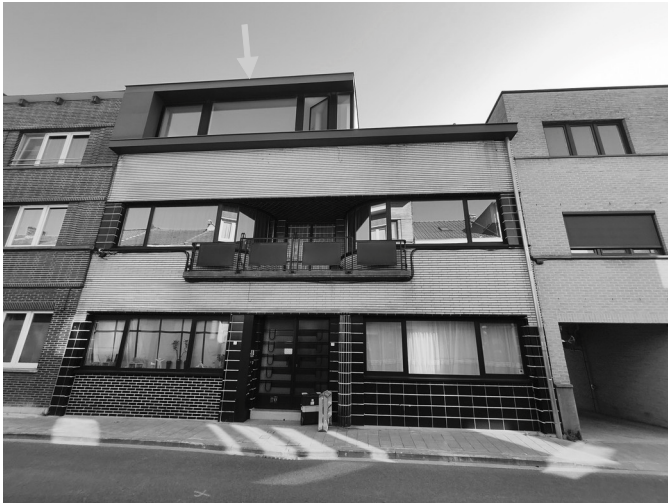
Situeringsfoto

**Reden:** Het te onderzoeken materiaal situeert zich hoger dan 3,50 m te rekenen vanaf een veilige ondergrond

**Uitleg van de asbestdeskundige:** Het platdak is niet waarneembaar en situeert zich hoger dan 3.50m te rekenen vanaf een veilige ondergrond, bij werken extra controle bv door middel van een stelling, hoogtewerker....

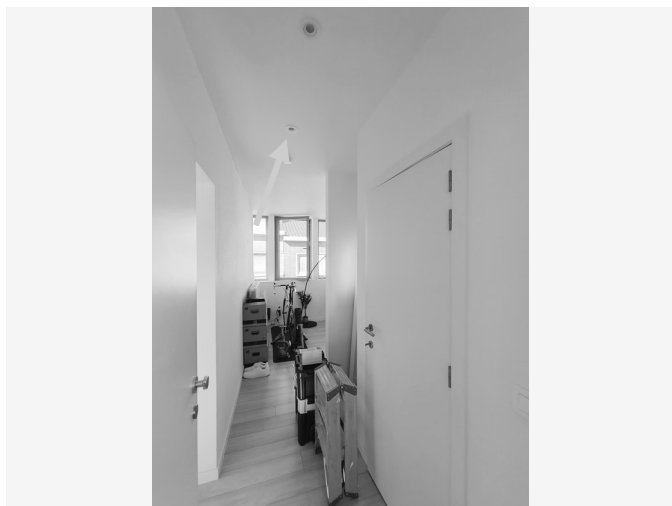
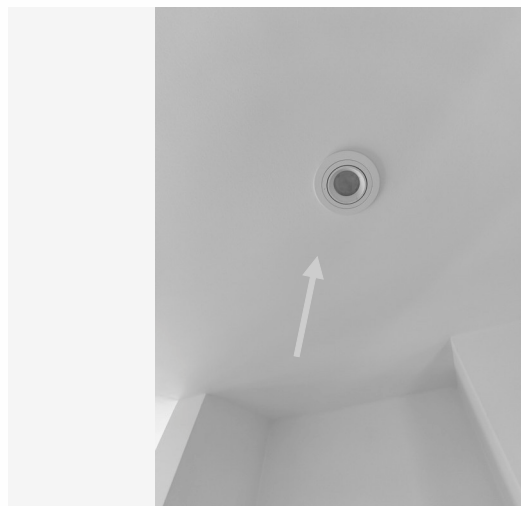
Alle plafonds zijn afgewerkt met valse plafonds in een niet-asbestverdacht plaatmateriaal: gypoc. Het is niet duidelijk of er pleisterwerk of ander verdacht asbestmateriaal aanwezig is achter / op deze valse plafonds, het is aangewezen om bijkomend onderzoek uit te voeren bij werken. Zonder destructieve handeling is het niet mogelijk om na te gaan of er asbesthoudende materialen aanwezig zijn achter de plafond afwerking. Als bij sloop of renovatie blijkt dat er achter deze plafonds nog pleisterwerk of asbest verdachte toepassingen aanwezig zijn, moet dit bemonsterd worden.

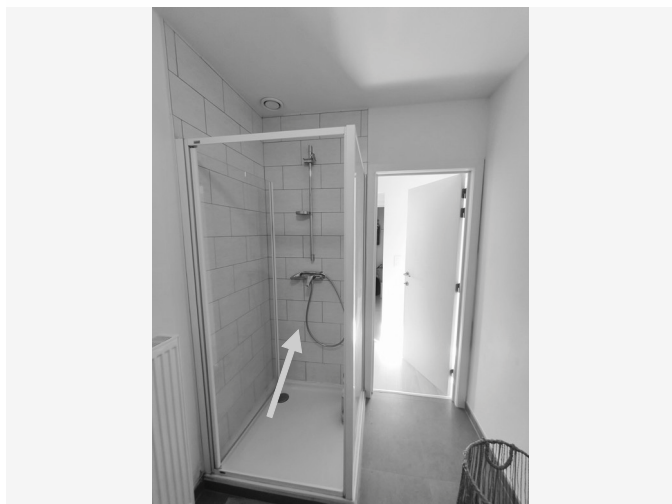
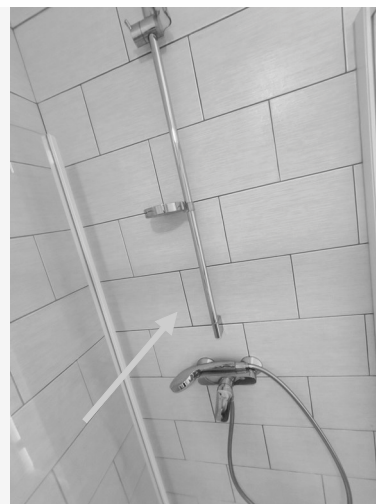
In het inspectieprotocol is een monsternamen van tegellijm verplicht om dit te identificeren als niet-asbesthoudend. Er waren geen facturen ter beschikking die bevestigen dat de tegels na 2001 waren geplaatst. Er waren geen bestaande beschadigingen aan de wandtegels om de lijm voldoende te kunnen inspecteren. Om dit af te toetsen is het aangewezen om bij eventuele renovatiewerken aan de tegels verder onderzoek/staalname te laten uitvoeren ter controle.

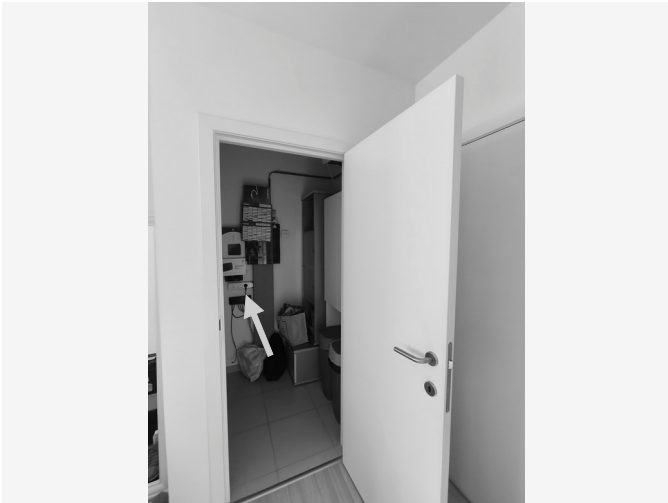
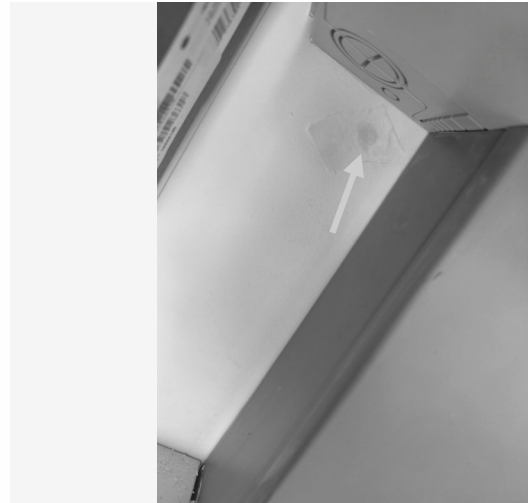
## Fiche 4: Muurpleister

Geen asbest

| # | Type | Referentie | Resultaat |
|---|---|---|---|
| 4.1 | Mengmonster | 0001 | Geen asbest |

| Opmerking | <p>Volgens het inspectieprotocol is een monstername van het pleisterwerk verplicht om dit te identificeren als niet-asbesthoudend.</p> <p>Locatie staalnames: badkamer = stookplaats, keuken en berging. Er is geen traphal aanwezig.</p> <p>De vermelde oppervlaktes en volumes betreffen een beredeneerde schatting. Er worden geen rechten verleend aan deze oppervlaktes/volumes. De dikte is een schatting die voorkomt uit de monsterplaatsen en is daarom niet altijd representatief.</p> |

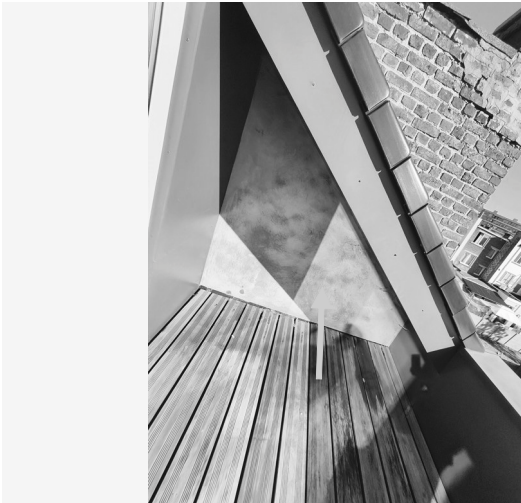
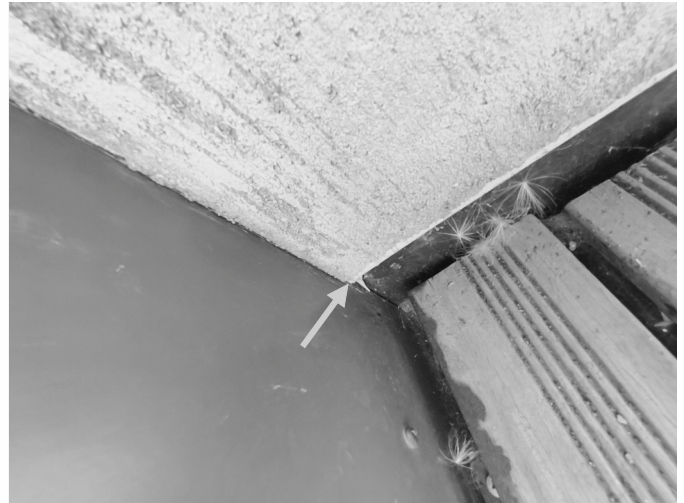
## Fiche 5: Crepi wand terras

Geen asbest

| # | Type | Referentie | Resultaat |
|---|---|---|---|
| 5.1 | Mengmonster | 0002 | Geen asbest |

| Opmerking | <p>In het inspectieprotocol is een monstername van crepi verplicht om dit te identificeren als niet-asbesthoudend.</p> <p>De vermelde oppervlaktes, diktes, gewichten en volumes betreffen een beredeneerde schatting. Er worden geen rechten verleend aan deze oppervlaktes/diktes/volumes.</p> |

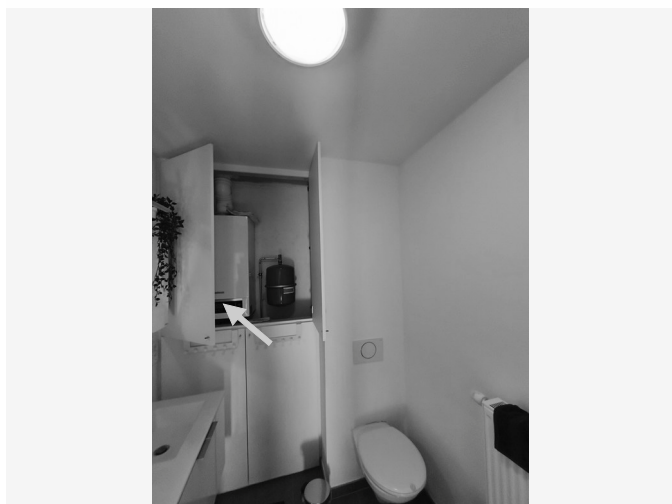
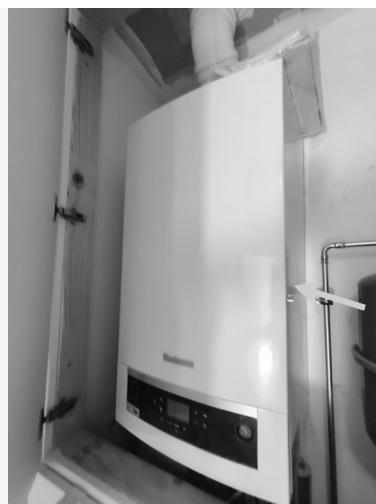
### Fiche 6: CV Ketel Buderus

| Beschrijving | Notitie | Terug te vinden op plannen |
|---|---|---|
| Fiche 6: CV Ketel Buderus | De CV ketel werd gecontroleerd( bwj na 2001 ) en is niet asbest verdacht geen risico bouwjaar. | Plan 1.1: +2 |

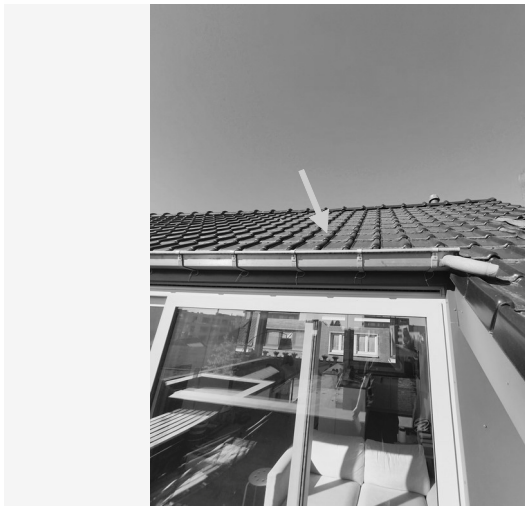
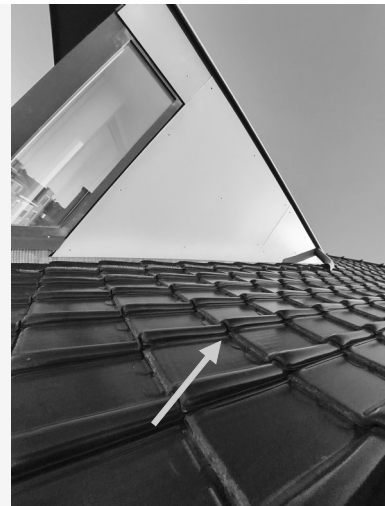
## Fiche 7: Dakbedekking niet verdacht

| Beschrijving | Notitie | Terug te vinden op plannen |
|---|---|---|
| Fiche 7: Dakbedekking niet verdacht | De dakbedekking werd gecontroleerd. deze bestaat uit pannen en bevat geen asbest verdachte materialen. | Plan 1.3: Dakenplan |

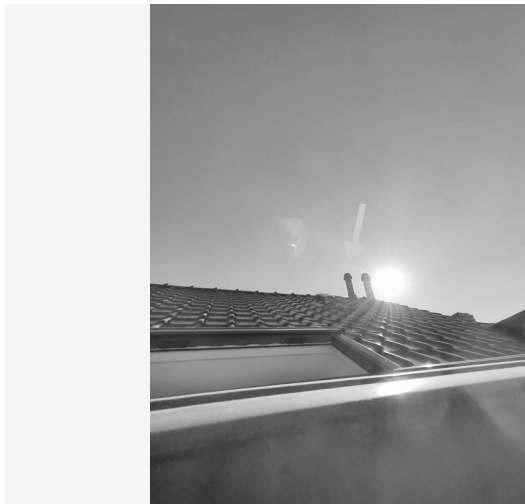
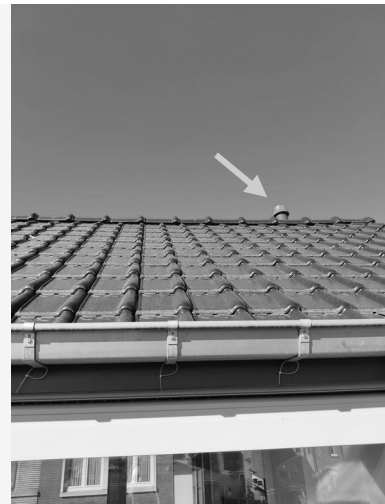
## Fiche 8: rookgaskanalen (niet verdacht)

| Beschrijving | Notitie | Terug te vinden op plannen |
|---|---|---|
| Fiche 8: rookgaskanalen (niet verdacht) | rookgaskanalen (niet verdacht) in het inspectie gebied. | Plan 1.3: Dakenplan |

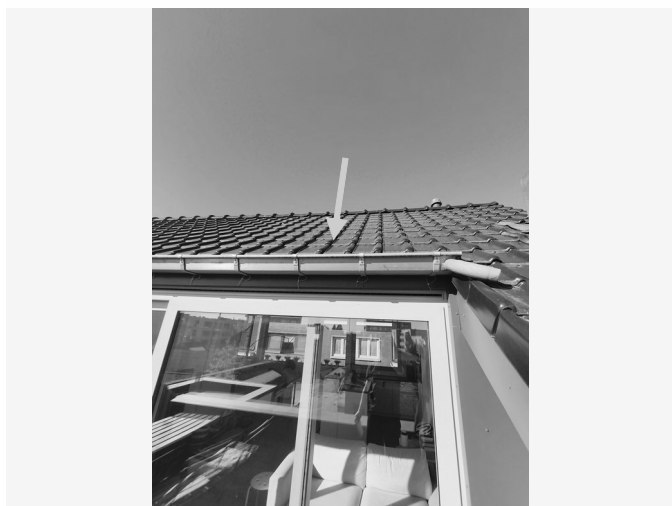
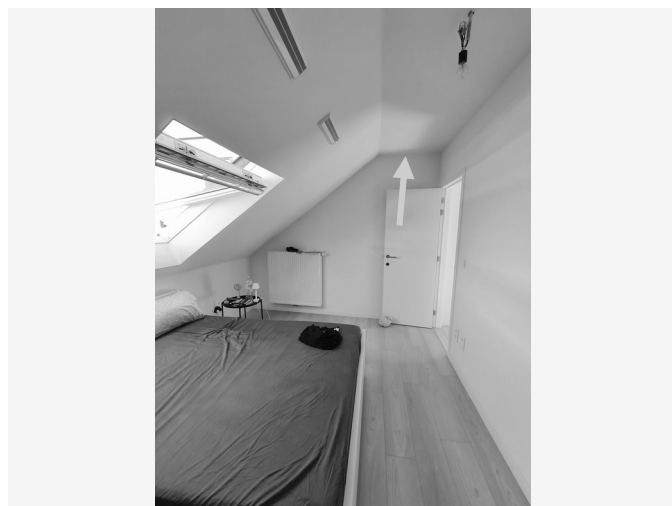
## Fiche 9: Onderdak niet waarneembaar

| Beschrijving | Notitie | Terug te vinden op plannen |
|---|---|---|
| Fiche 9: Onderdak niet waarneembaar | Het onderdak is niet waarneembaar. Plafonds zijn volledig afgewerkt. Pannen waren niet voldoende ophefbaar om tot inspectie van het onderdak over te gaan. Het plat dak van de dakkapel is ook niet bereikbaar. Dit zal ook in het attest van de gemeenschappelijke delen besproken worden. | Plan 1.3: Dakenplan |
