# Asbestinventarisatetest

Oude Leuvensestraat 77, 3300 Tienen  
Gemeenschappelijke delen

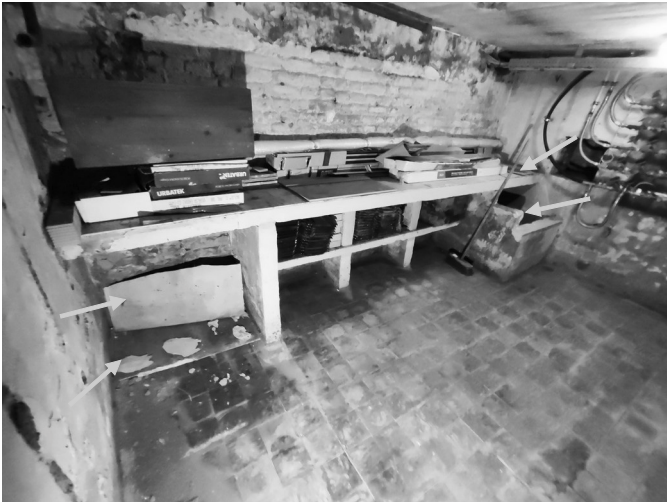
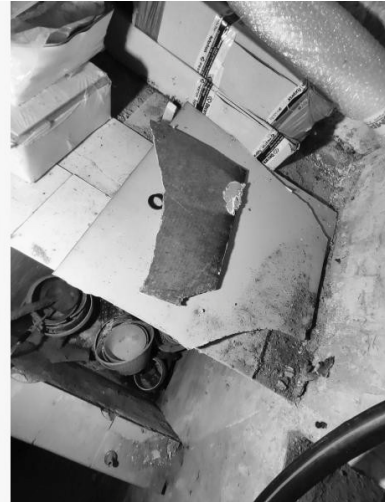
# Fiche 1: Asbestcement afval: losse platen in de kelder

Asbestmateriaal – afvalstof

| Beschrijving | Asbestcement afval: losse platen in de kelder |

Dringend verwijderen

- Verwijder het asbestafval.
- Voer bijkomende staalname(s) uit.

- Eenvoudige handelingen: mag via doe-het-zelf of door werknemer(s) met opleidingsattest eenvoudige handelingen  
EH via doe-het zelf.

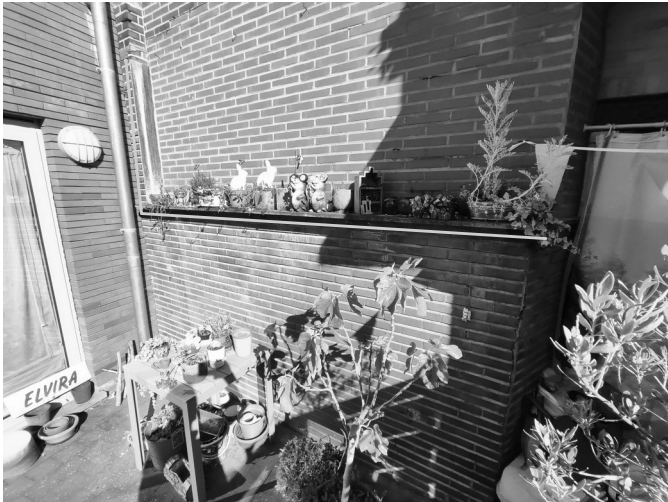
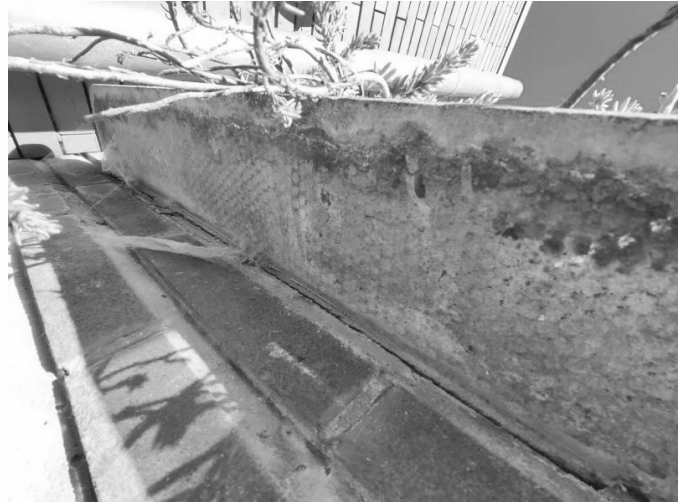
## Fiche 2: Venstertabletten gebruikt als afboording op buitenmuur (asbestcement)

Asbestmateriaal

| Opmerking | <p>De vensterdorpels zijn visueel als asbestverdacht herkend.</p> <p>De vermelde oppervlaktes, diktes, gewichten en volumes betreffen een beredeneerde schatting. Er worden geen rechten verleend aan deze oppervlaktes/diktes/volumes.</p> |

- Eenvoudige handelingen: mag via doe-het-zelf of door werknemer(s) met opleidingsattest eenvoudige handelingen  
EH via doe-het zelf : De dorpels of tabletten kunnen voorzichtig losgebeiteld worden, zonder de toepassing zelf te breken , extra bevochtigen om stof te voorkomen Standaard dragen van de nodige wegwerp beschermingsmiddelen FFP 3 masker , handschoenen en tyvec CAT III type 5-6 , afwasbaar schoeisel Verpakken in dubbel plastic folie , sluit luchtdicht af en afvoeren naar het containerpark als hechtgebonden asbestafval. Voor hechtgebonden toepassingen: Bij verwijdering door doe-het-zelf moet men dit afval dubbel en luchtdicht verpakt aandienen bij het gemeentelijk recyclagepark. Men raadpleegt best op voorhand de voorwaarden van het recyclagepark. Zie ook link Zie <https://ovam.vlaanderen.be/wie-mag-wat-verwijderen> <https://ovam.vlaanderen.be/voorzorgsmaatregelen-bij-asbestverwijdering> <https://ovam.vlaanderen.be/asbestafval-afvoeren> Zie ook wetgevend kader (website van de OVAM en CODEX boek VI titel 3). <http://werk.belgie.be/sites/default/files/content/documents/Welzijn%20op%20het>

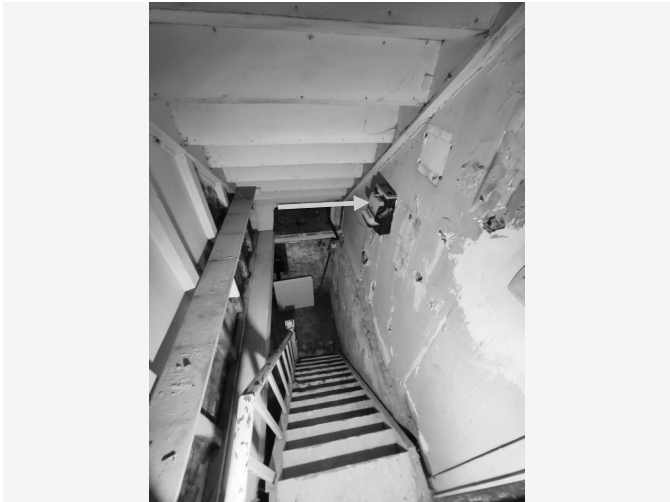
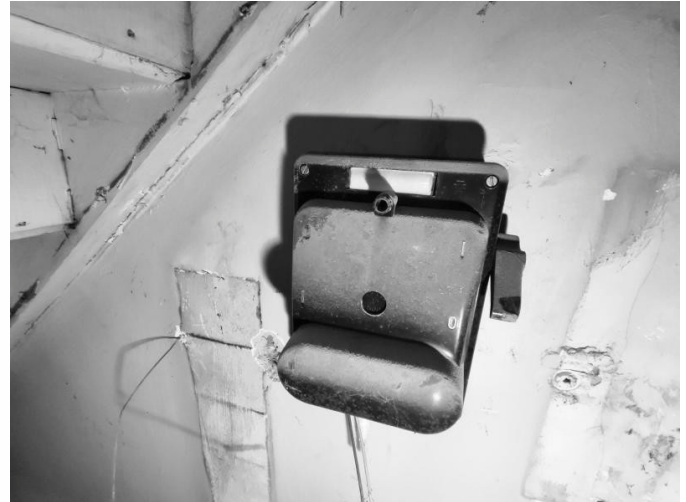
## Fiche 4: Bakeliet toep.(schakelaars-stopcontact.-verdeel dozen-radiator knoppen)

Asbestmateriaal

| Identificatiemethode | <p>De asbestdeskundige beoordeelt het materiaal als asbestverdacht en dus asbesthoudend, en dit zonder monstername.</p> <p>Motivatie: De monstername brengt andere schade aan dan schade die inherent is aan de monstername.</p> |

- Eenvoudige handelingen: mag via doe-het-zelf of door werknemer(s) met opleidingsattest eenvoudige handelingen  
Schakelaars, stopcontacten en andere gelijkaardige toepassingen kunnen eenvoudig losgeschroefd worden --> EH doe-het-zelf. Afgesloten of verzegelde kast --> EH opgeleid techniek personeel 8u basisopleiding asbest. Voor elektrische infrastructuur en uitrusting dient u vooraleer men deze toepassing gaat bevochtigen de elektriciteit af te sluiten (zoniet elektrocutie-/brandgevaar). standaard dragen van de nodige wegwerp beschermingsmiddelen FFP 3 masker , handschoenen en tyvec CAT III type 5-6 , afspoelbaar schoeisel Losschroeven en dubbel verpakken in plastic , sluit luchtdicht af en breng dit als hechtgebonden afval naar een plaatselijk containerpark. Voor hechtgebonden toepassingen: Bij verwijdering door doe-het-zelf moet men dit afval dubbel en luchtdicht verpakt aandienen bij het gemeentelijk recyclagepark. Men raadpleegt best op voorhand de voorwaarden van het recyclagepark.

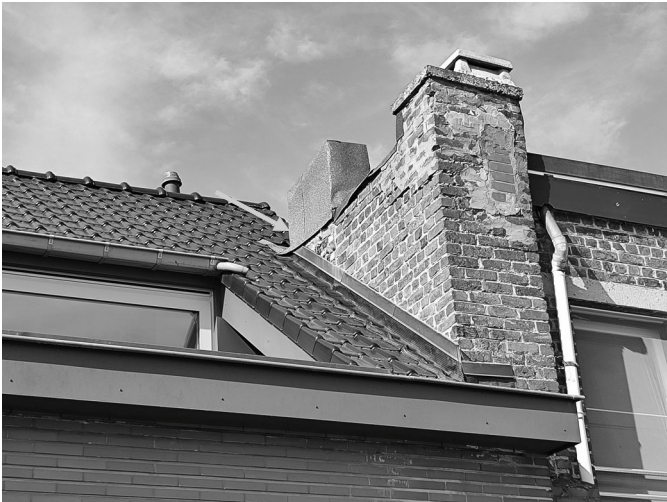
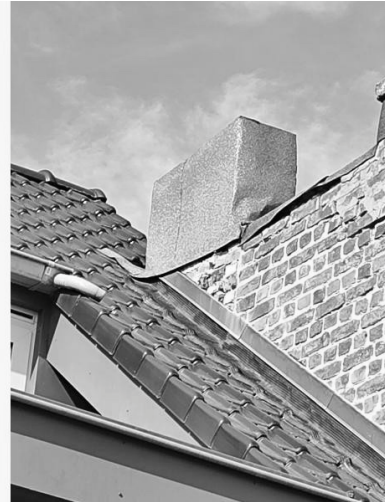
## Fiche 5: Roofing van buurman (zonder staalname > 3,5m hoog, maar zichtbaar)

Asbestmateriaal

| Opmerking | <p>De roofing behoort toe aan de woning ernaast maar ligt wel op de rand van het inspectiegebied.</p> <p>Volgens het inspectieprotocol is een monstername van roofing verplicht om dit te identificeren als niet-asbesthoudend. Omwille van de hoogte (&gt;3,50m) is het platte dak niet bereikbaar en kon er bijgevolg geen staal genomen worden. De toepassing wordt in de databank als asbestverdacht beschouwd. Het is aangewezen om extra controle uit te voeren bij eventuele renovatiewerken. De vermelde oppervlaktes, diktes en volumes betreffen een beredeneerde schatting. Er worden geen rechten verleend aan deze oppervlaktes/diktes/volumes.</p> |

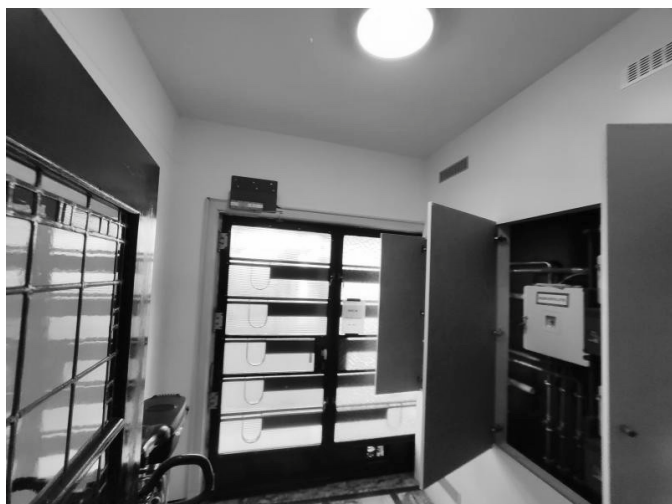
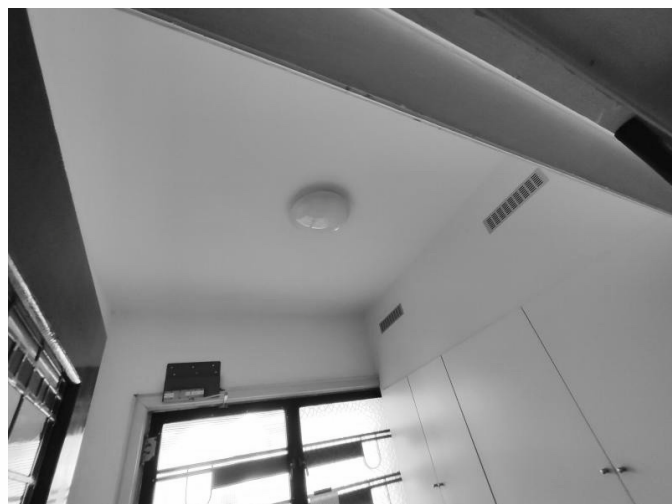
## Fiche 7: Ruimte achter valse plafonds (geen pleisterwerk zichtbaar)

Advies

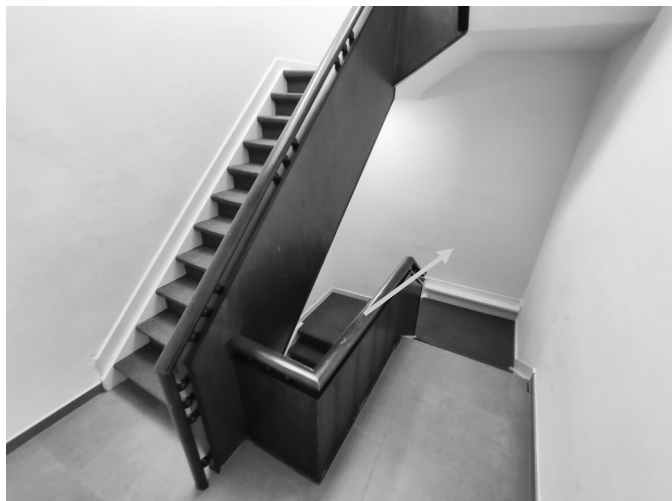
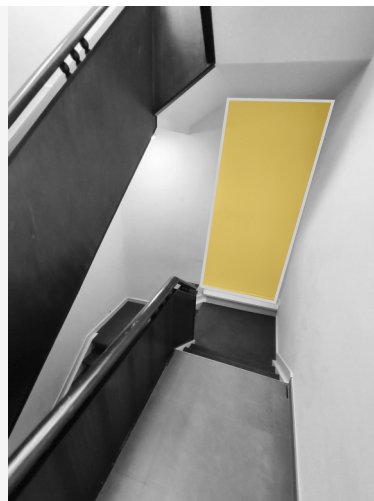
## Fiche 8: Ruimte achter valse wanden (geen pleisterwerk zichtbaar)

Advies
