# Asbestinventarisatetest

Wambeekstraat 85, 1820 Steenokkerzeel

Attestnummer : **20261001-000491.000**

**Asbestveilig** (maar mogelijk niet asbestvrij)

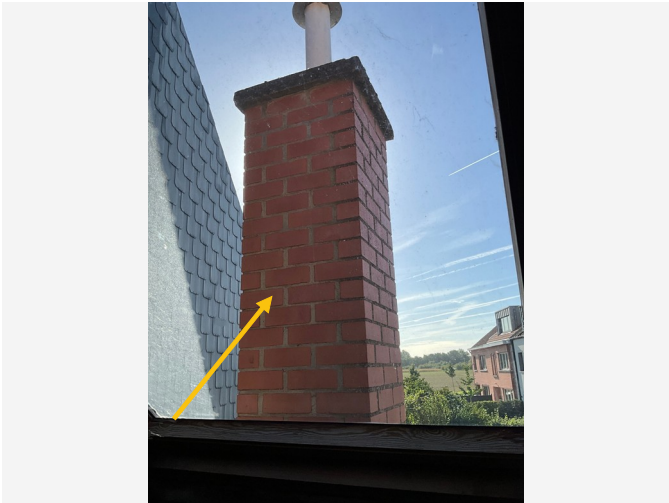
Situeringsfoto

#### Tijdelijke beperking

**Reden:** Het te onderzoeken materiaal situeert zich hoger dan 3,50 m te rekenen vanaf een veilige ondergrond

**Uitleg van de asbestdeskundige:** Bij werken (dak of reiniging schouw) kan een stelling geplaatst worden, het is niet duidelijk of er asbestverdachte materialen aanwezig zijn in/rond de schouw.

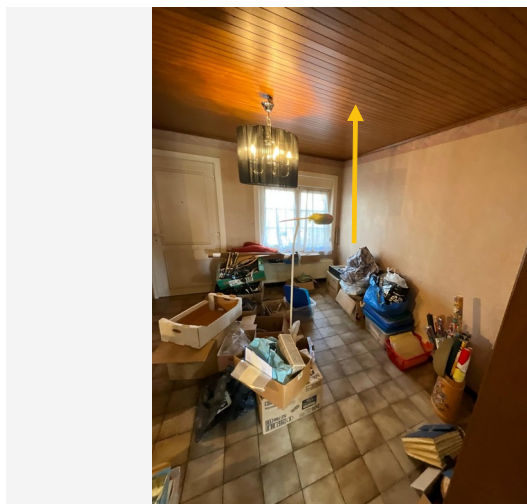
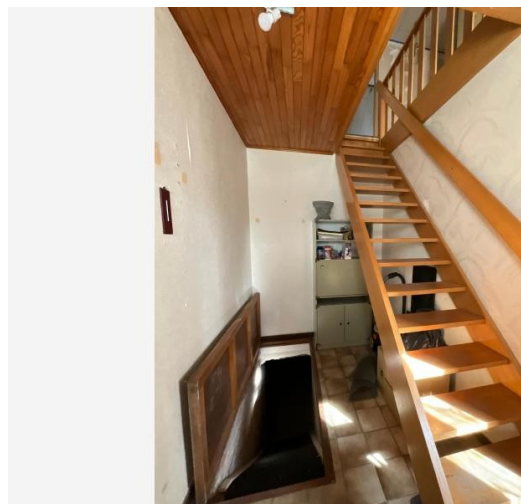
De valse plafonds bestaan uit houtwerk en gyproc. Het is niet duidelijk of er achteraan nog asbesthoudende materialen aanwezig zijn. Extra onderzoek bij werken is aangewezen.

| Basis voor advies | De asbestdeskundige beoordeelt het materiaal als niet-asbestverdacht. |

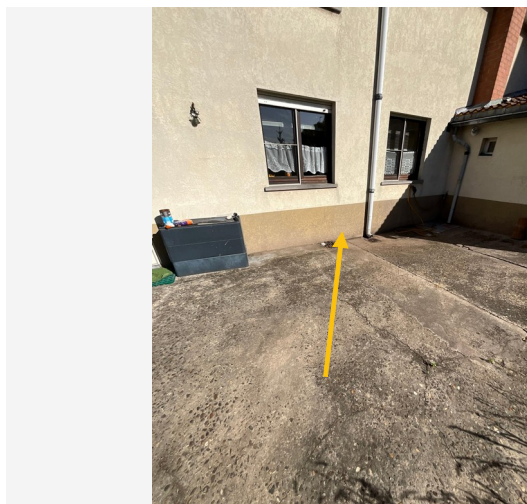
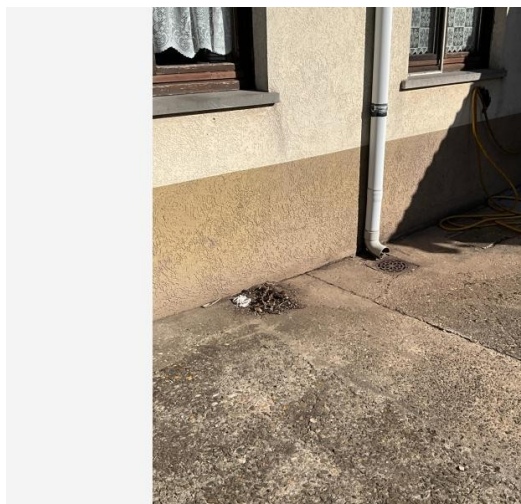
## Fiche 3: Crepi buitentoepassing (met staalname)

Geen asbest

| # | Type | Referentie | Resultaat |
|---|---|---|---|
| 3.1 | Mengmonster | 2 | Geen asbest |

| Opmerking | <p>In het inspectieprotocol is een monstername van crepi verplicht om dit te identificeren als niet-asbesthoudend.</p> <p>De vermelde oppervlaktes, diktes, gewichten en volumes betreffen een beredeneerde schatting. Er worden geen rechten verleend aan deze oppervlaktes/diktes/volumes.</p> |

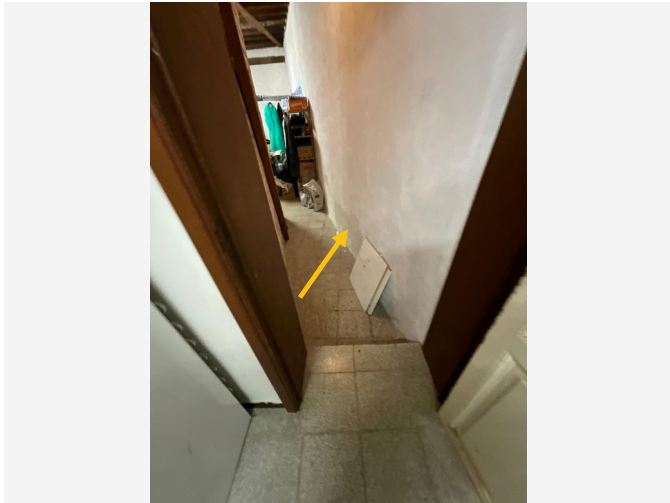
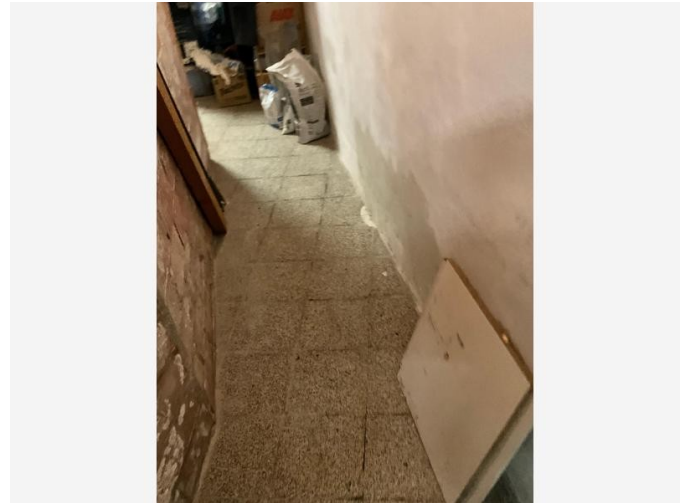
## Fiche 4: Muurpleister

Geen asbest

| # | Type | Referentie | Resultaat |
|---|---|---|---|
| 4.1 | Mengmonster | 1 | Geen asbest |

| Opmerking | <p>Volgens het inspectieprotocol is een monstername van het pleisterwerk verplicht om dit te identificeren als niet-asbesthoudend.</p> <p>Locatie staalnames: individuele ruimte: 1 / natte ruimte: 1 / stookplaats: 1 / traphal: 1</p> <p>De vermelde oppervlaktes en volumes betreffen een beredeneerde schatting. Er worden geen rechten verleend aan deze oppervlaktes/volumes. De dikte is een schatting die voorkomt uit de monsterplaatsen en is daarom niet altijd representatief.</p> |

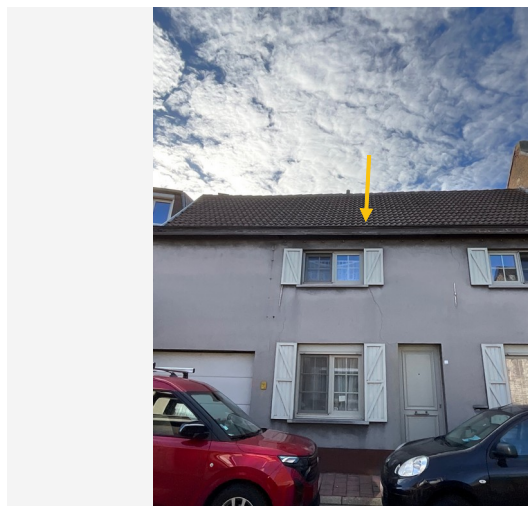
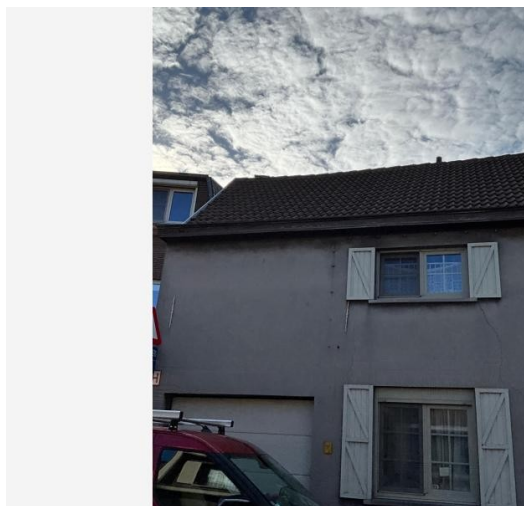
### Fiche 5: Dakbedekking niet verdacht.

| Beschrijving | Notitie | Terug te vinden op plannen |
|---|---|---|
| Fiche 5: Dakbedekking niet verdacht. | De dakbedekking wordt gecontroleerd. Deze bestaat uit dakpannen en bevat geen asbest verdachte materialen. | Plan 1.8: Woning plan |

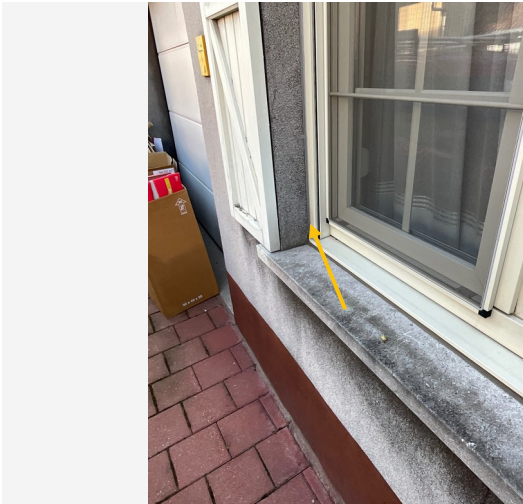
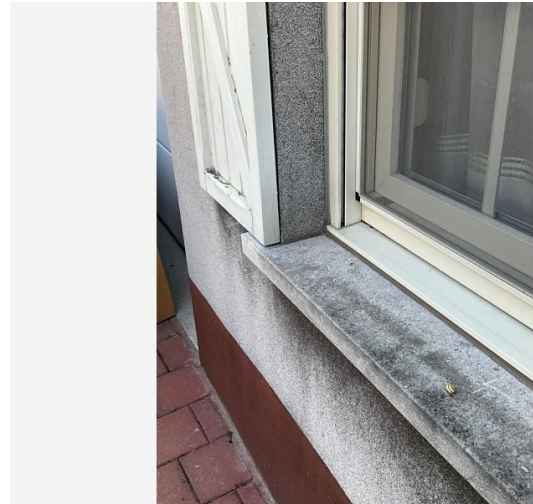
## Fiche 6: Kit niet verdacht (visueel vastgesteld)

| Beschrijving | Notitie | Terug te vinden op plannen |
|---|---|---|
| Fiche 6: Kit niet verdacht (visueel vastgesteld) | De gebruikte siliconen kit is niet asbestverdacht | - |

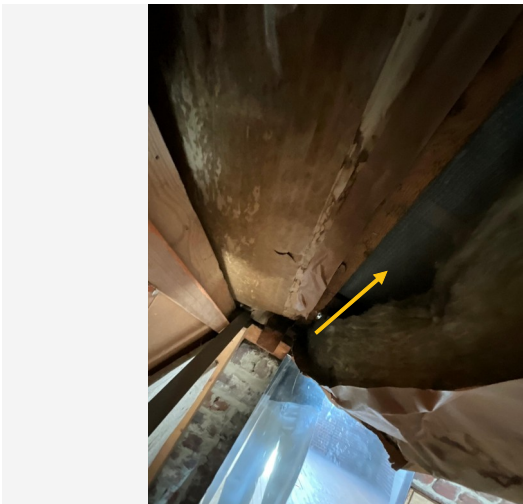
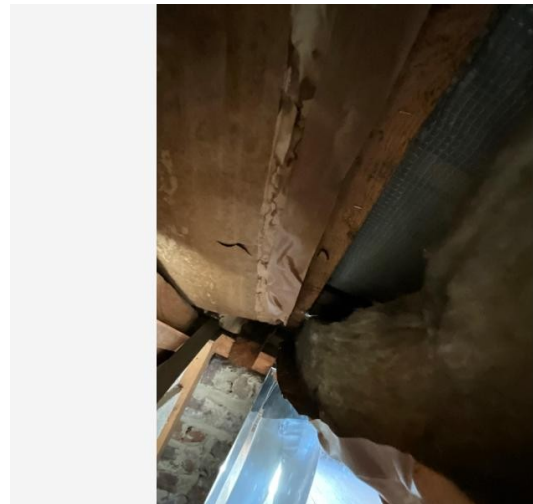
## Fiche 7: Onderdak soepel

| Beschrijving | Notitie | Terug te vinden op plannen |
|---|---|---|
| Fiche 7: Onderdak soepel | Het onderdak is soepel en is bij deze niet asbest verdacht | - |

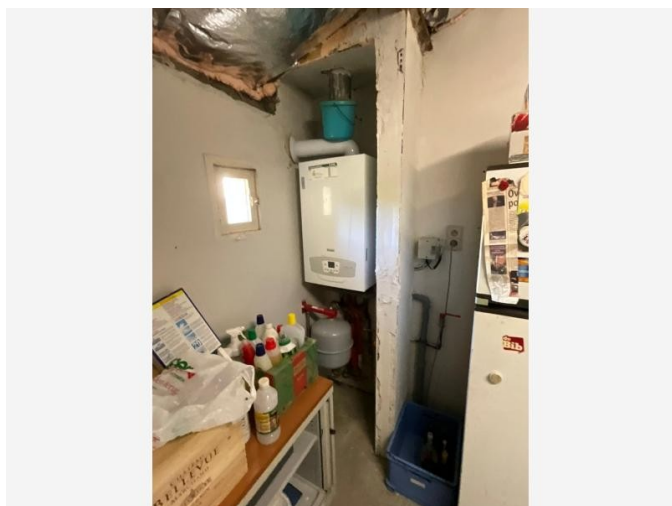
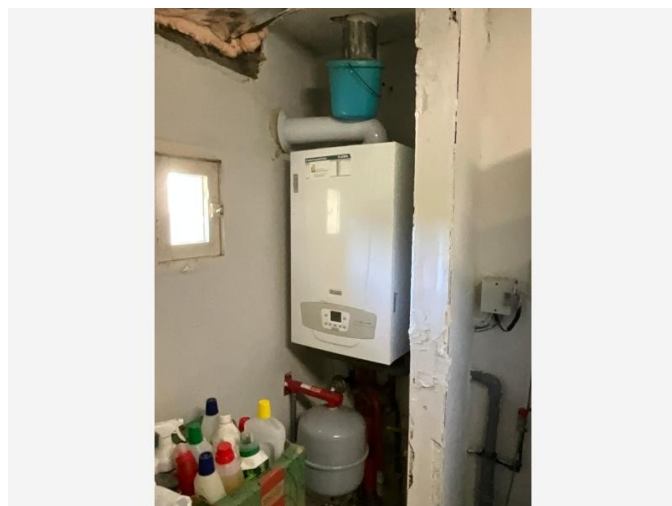
### Fiche 8: Ketel recent

| Beschrijving | Notitie | Terug te vinden op plannen |
|---|---|---|
| Fiche 8: Ketel recent | De ketel is recent en is niet asbestverdacht. | - |
