# Asbestinventarisatetest

Zandstraat 3, 3471 Kortenaken

**Asbestveilig** (maar niet asbestvrij)

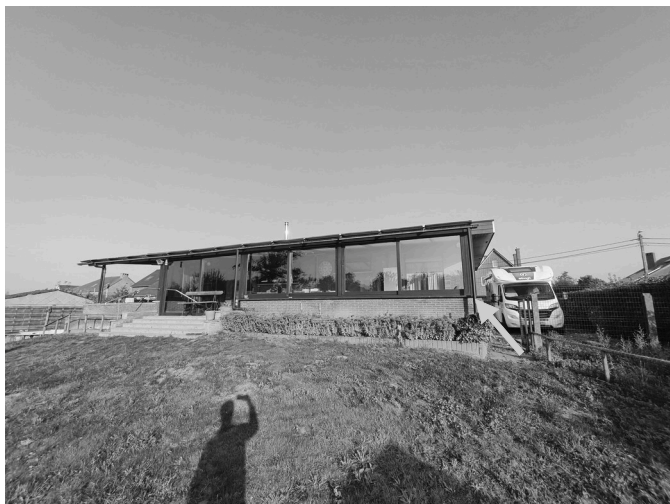
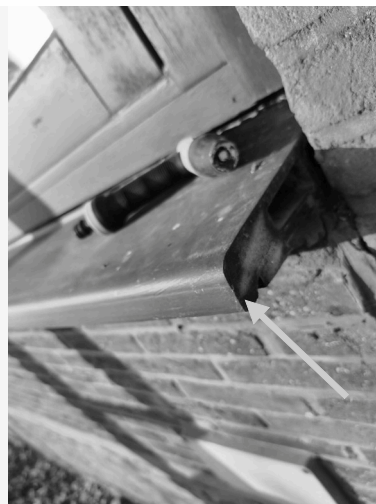
Het asbestmateriaal valt onder de mijlpaal van 2040.

| Eindbeoordeling materiaalrisico | Laag materiaalrisico en/of verlaagde kans op vezelvrijgave |

| Toestand van het materiaal | Licht beschadigd, licht verweerd. Intacte calciumsilicaatplaat of materiaal met categorie 3-gebondenheid |

| # | Type | Referentie | Resultaat |
|---|---|---|---|
| 1.1 | Puntmonster | 0003 | Chrysotiel |

| Beschrijving | Vensterbanken veranda |
| Hoeveelheid (oppervlakte - dikte - aantal) | • 7,00 m <sup>2</sup> - 2,50 cm - 1 stuk |

- Zorg voor een veilig beheer. Vermijd het beschadigen van het asbestmateriaal. Controleer de toestand jaarlijks op wijzigingen.
- Voer bijkomende staalname(s) uit.

- Eenvoudige handelingen: mag via doe-het-zelf of door werknemer(s) met opleidingsattest eenvoudige handelingen  
EH via doe-het zelf : De dorpels of tabletten kunnen voorzichtig losgebeiteld worden, zonder de toepassing zelf te breken , extra bevochtigen om stof te voorkomen Standaard dragen van de nodige wegwerp beschermingsmiddelen FFP 3 masker , handschoenen en tyvec CAT III type 5-6 , afwasbaar schoeisel Verpakken in dubbel plastic folie , sluit luchtdicht af en afvoeren naar het containerpark als hechtgebonden asbestafval. Voor hechtgebonden toepassingen: Bij verwijdering door doe-het-zelf moet men dit afval dubbel en luchtdicht verpakt afdienen bij het gemeentelijk recyclagepark. Men raadpleegt best op voorhand de voorwaarden van het recyclagepark. Zie ook link Zie <https://ovam.vlaanderen.be/wie-mag-wat-verwijderen> <https://ovam.vlaanderen.be/voorzorgsmaatregelen-bij-asbestverwijdering> <https://ovam.vlaanderen.be/asbestafval-afvoeren> Zie ook wetgevend kader (website van de OVAM en CODEX boek VI titel 3). [http://werk.belgie.be/sites/default/files/content/documents/Welzijn op het](http://werk.belgie.be/sites/default/files/content/documents/Welzijn%20op%20het%20werk.pdf)

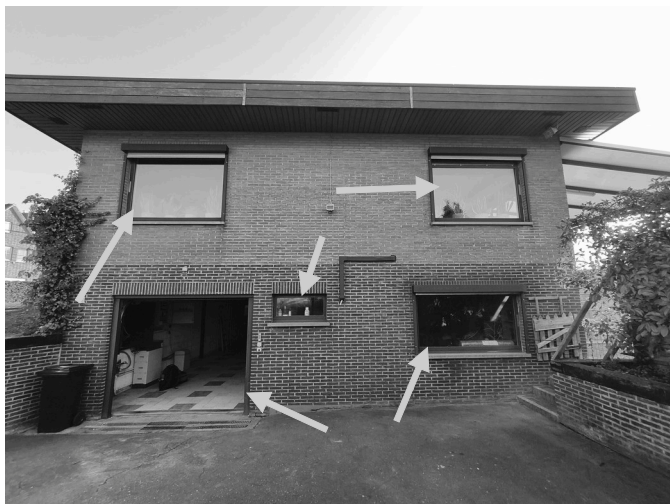
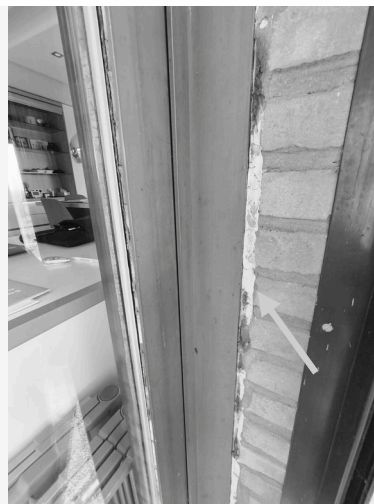
Het asbestmateriaal valt onder de mijlpaal van 2040.

| Eindbeoordeling materiaalarisico | Laag materiaalarisico en/of verlaagde kans op vezelvrijgave |

| Toestand van het materiaal | Licht beschadigd, licht verweerd. Intacte calciumsilicaatplaat of materiaal met categorie 3-gebondenheid |

| # | Type | Referentie | Resultaat |
|---|---|---|---|
| 2.1 | Puntmonster | 0002 | Chrysotiel |

| Beschrijving | Kit kozijn-muur ramen en deuren |
| Opmerking | Notitie hoeveelheden betreft +/- 36 lm Het gewicht en lm is een beredeneerde schatting. Er worden geen rechten verleend aan deze oppervlaktes. De dikte is een schatting die voorkomt uit de monsterplaatsen en is daarom niet altijd representatief |

- Zorg voor een veilig beheer. Vermijd het beschadigen van het asbestmateriaal. Controleer de toestand jaarlijks op wijzigingen.

- Eenvoudige handelingen: mag via doe-het-zelf of door werknemer(s) met opleidingsattest eenvoudige handelingen houten ramen:

Wordt sterk afgeraden deze toepassing via doe-het-zelf te verwijderen omwille van reële kans op vezelvrijgave. verwijdering doe het zelf: De toepassing extra fixeren en losbeitelen, verpakken in dubbel plastic afvalzakken, luchtdicht afsluiten en afvoeren naar een plaatselijk containerpark als asbesthoudend afval. Standaard dragen van de nodige wegwerp beschermingsmiddelen FFP 3 masker, handschoenen en tyvec CAT III type 5-6, afwasbaar schoeisel Voor hechtgebonden toepassingen: Bij verwijdering door doe-het-zelf moet men dit afval dubbel en luchtdicht verpakt afdienen bij het gemeentelijk recyclagepark. Men raadpleegt best op voorhand de voorwaarden van het recyclagepark. EH opgeleid personeel: idem werkmethode als doe het zelf, extra gebruik van een stofzuiger met absoluut filter Zie ook link Zie <https://ovam.vlaanderen.be/wie-mag-wat-verwijderen> <https://ovam.vlaanderen.be/voorzorgsmaatregelen-bij-asbestverwijdering> <https://ovam.vlaanderen.be/asbestafval-afvoeren> Zie ook wetgevend kader (website)

- Eenvoudige handelingen: enkel door erkend asbestverwijderaar EH erkend saneerder. De saneerder motiveert de verwijderingsmethode in het werkplan. Verwijdering met puntafzuiging dmv een stofzuiger met absoluut filter of (methode inslijpen baksteen voor mastiek gevel/raamkader).

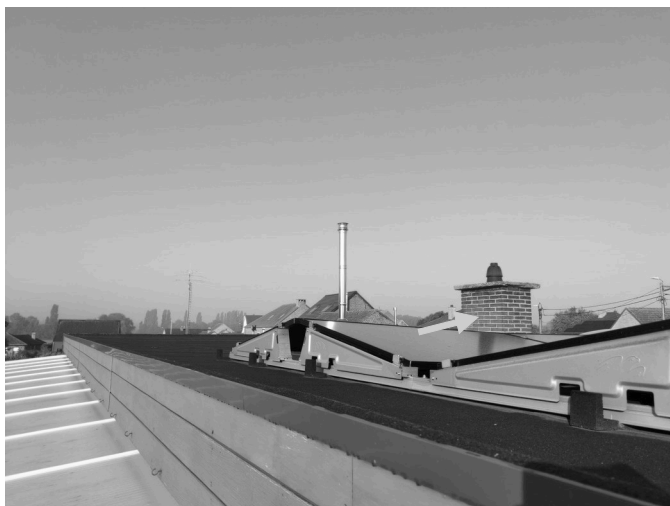
**Reden:** Het te onderzoeken materiaal situeert zich hoger dan 3,50 m te rekenen vanaf een veilige ondergrond

**Uitleg van de asbestdeskundige:** Bij werken (dak of reiniging schouw) kan een stelling geplaatst worden, het is niet duidelijk of er asbestverdachte materialen aanwezig zijn in/rond de schouw.

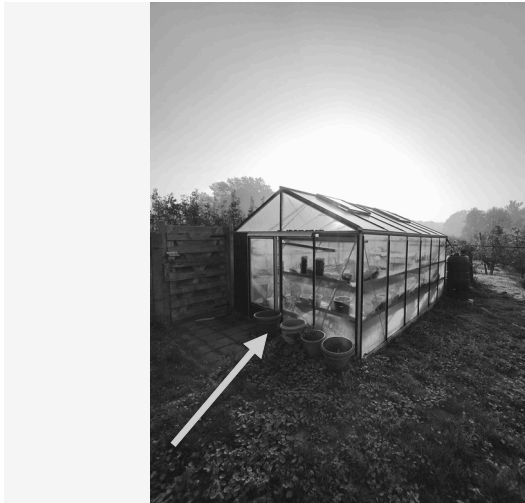
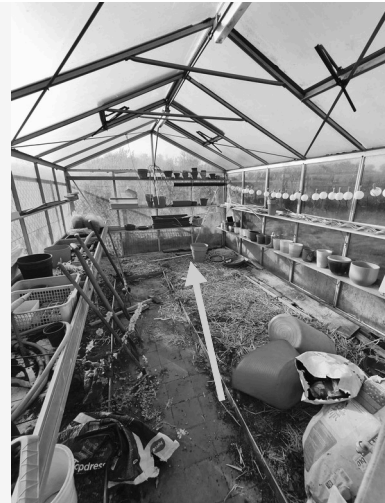
De serre werd gecontroleerd. Er werden geen asbestverdachte materialen aangetroffen.

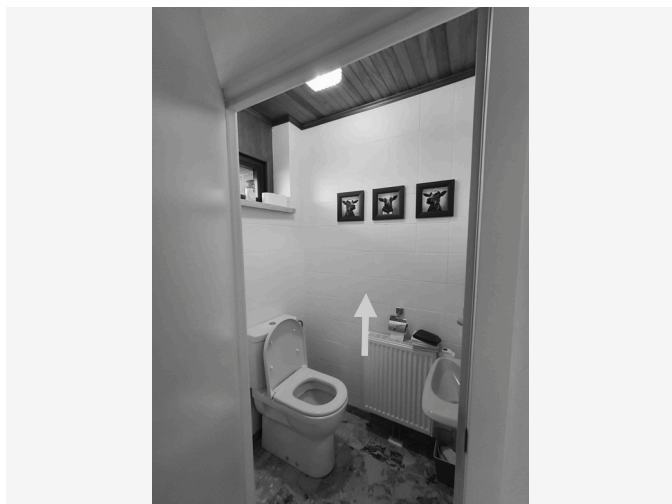
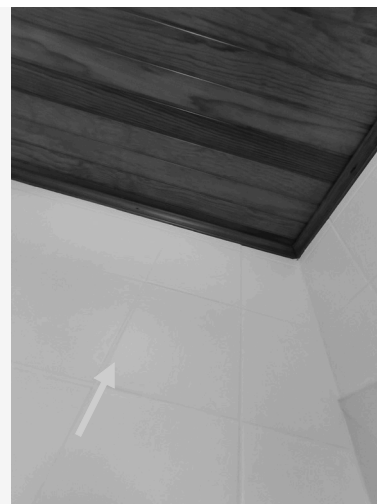
In het inspectieprotocol is een monsternamen van tegellijm verplicht om dit te identificeren als niet-asbesthoudend. Er waren geen facturen ter beschikking die bevestigen dat de tegels na 2001 waren geplaatst. Er waren geen bestaande beschadigingen aan de wandtegels om de lijm voldoende te kunnen inspecteren. Om dit af te toetsen is het aangewezen om bij eventuele renovatiewerken aan de tegels verder onderzoek/staalname te laten uitvoeren ter controle.

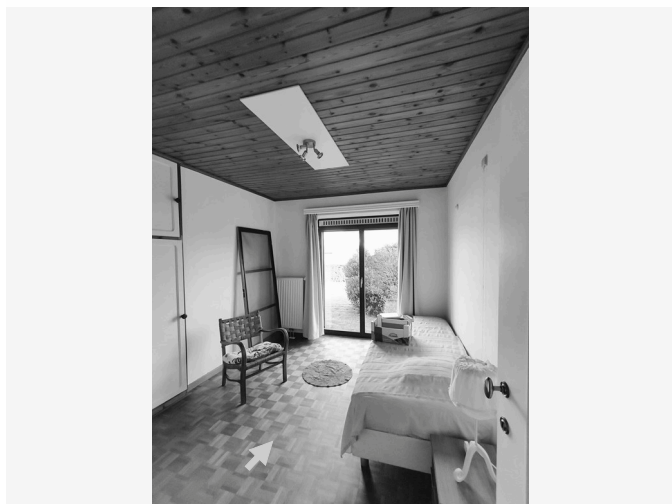
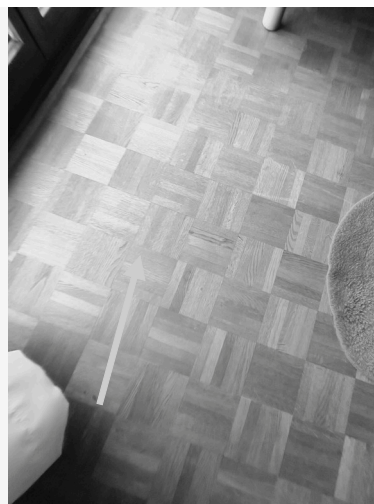
In het verleden werd vaak asbesthoudende zwarte lijm gebruikt voor het vastlijmen van parkettegels/vloer .

Er waren geen losliggende planken of beschadigingen.

Bij renovatie extra controle uit te voeren.

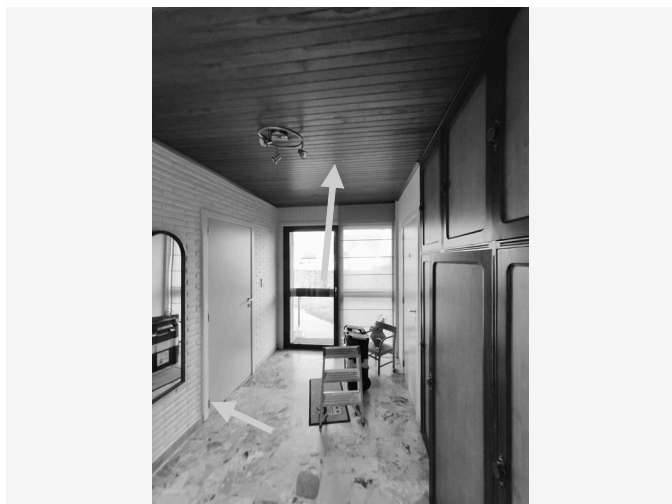
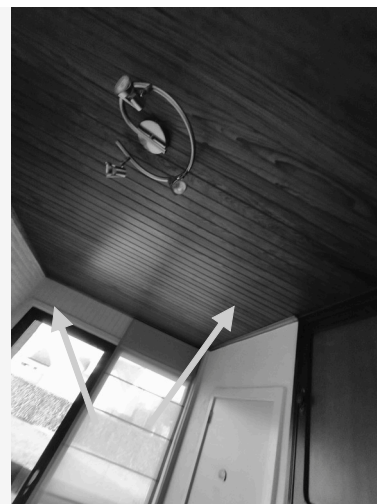
Alle plafonds en wanden zijn afgewerkt met valse plafonds en wanden in een niet-asbestverdacht plaatmateriaal. (vb hout-gipskarton - pvc) Het is niet duidelijk of er pleisterwerk of ander verdacht asbestmateriaal aanwezig is achter / op deze valse plafonds/wanden, het is aangewezen om bijkomend onderzoek uit te voeren bij werken. Zonder destructieve handeling is het niet mogelijk om na te gaan of er asbesthoudende materialen aanwezig zijn achter de plafonds/wanden afwerking. Als bij sloop of renovatie blijkt dat er achter deze plafonds/wanden nog pleisterwerk of asbest verdachte toepassingen aanwezig zijn, moet dit bemonsterd worden.

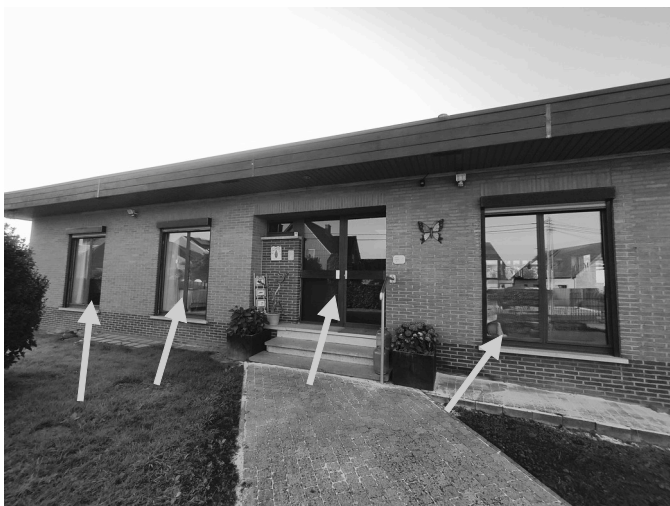
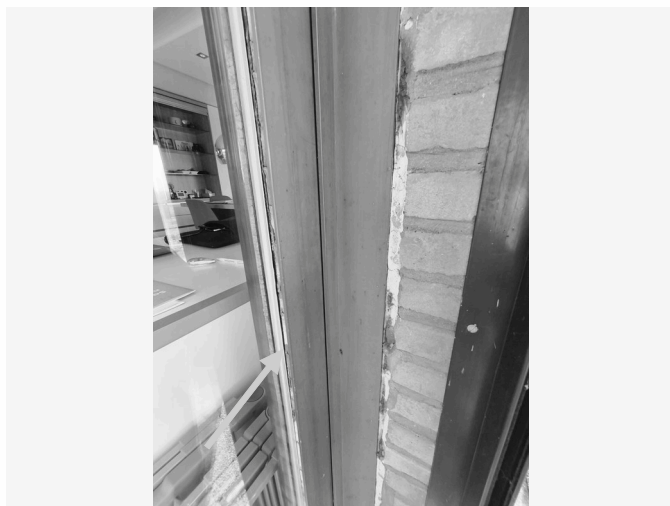
## Fiche 8: Kit kozijn-glas ramen en deuren

Geen asbest

| # | Type | Referentie | Resultaat |
|---|---|---|---|
| 8.1 | Puntmonster | 0001 | Geen asbest |

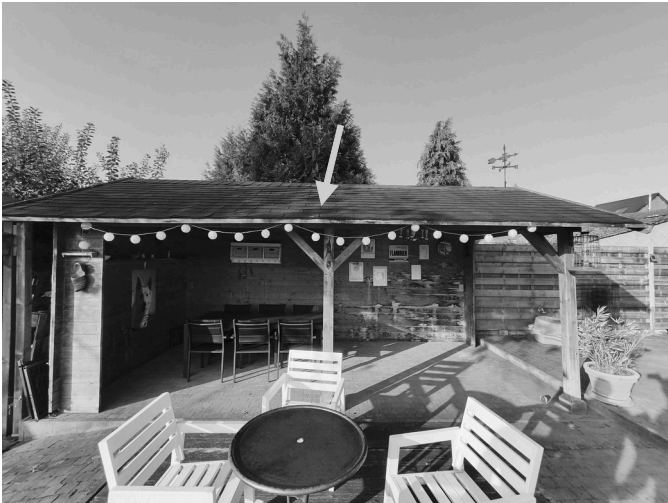
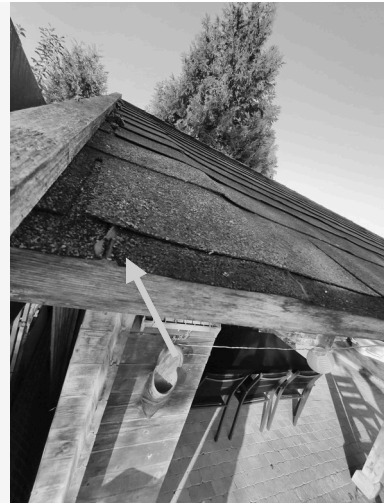
## Fiche 9: Roofing shingles ruimte 2 tuinhuis

Geen asbest

| # | Type | Referentie | Resultaat |
|---|---|---|---|
| 9.1 | Puntmonster | 0004 | Geen asbest |

| Opmerking | Er werd een staal genomen aan een overlappend stuk roofing waardoor de waterdichtheid van de dakbedekking niet in het gedrang komt. Het is niet duidelijk of er asbestverdachte onderlagen aanwezig zijn. Extra controle/staalname aangewezen bij renovatiewerken. De vermelde oppervlaktes, diktes en volumes betreffen een beredeneerde schatting. Er worden geen rechten verleend aan deze oppervlaktes/diktes/volumes. |

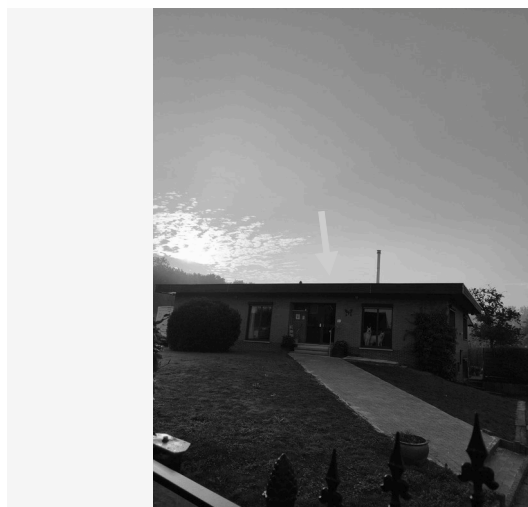
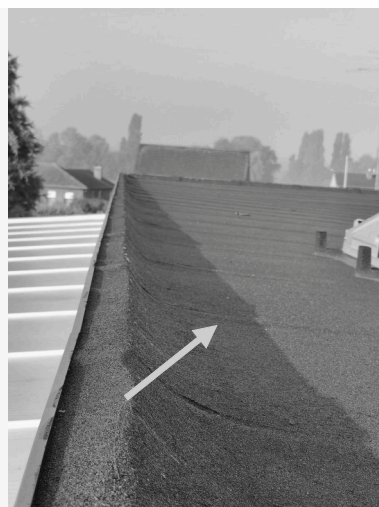
### Fiche 10: Dakbedekking woning en ruimte 1 tuinhuis

| Beschrijving | Notitie | Terug te vinden op plannen |
|---|---|---|
| Fiche 10: Dakbedekking woning en ruimte 1 tuinhuis | De dakbedekking werd gecontroleerd. Deze bestaat uit woning roofing (2019/2020 en plexi), tuinhuis ruimte 1: metalen panelen en bevat geen asbest verdachte materialen. | Plan 1.4: Dakenplan woning<br>Plan 2.2: Tuinhuis dakenplan |

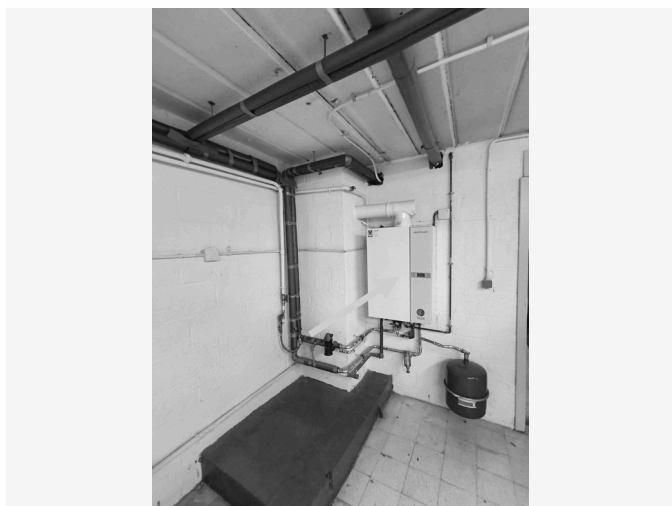
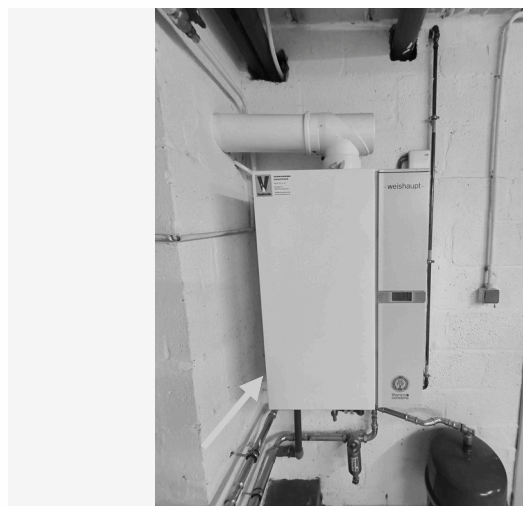
## Fiche 12: CV Ketel Weishaupt

| Beschrijving | Notitie | Terug te vinden op plannen |
|---|---|---|
| Fiche 12: CV Ketel Weishaupt | De CV ketel werd gecontroleerd( bwj 2014) en is niet asbest verdacht geen risico bouwjaar. | Plan 1.1: -1 |

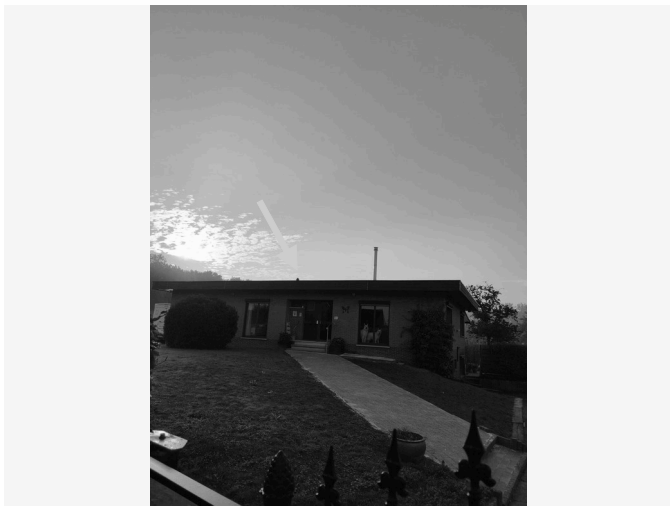
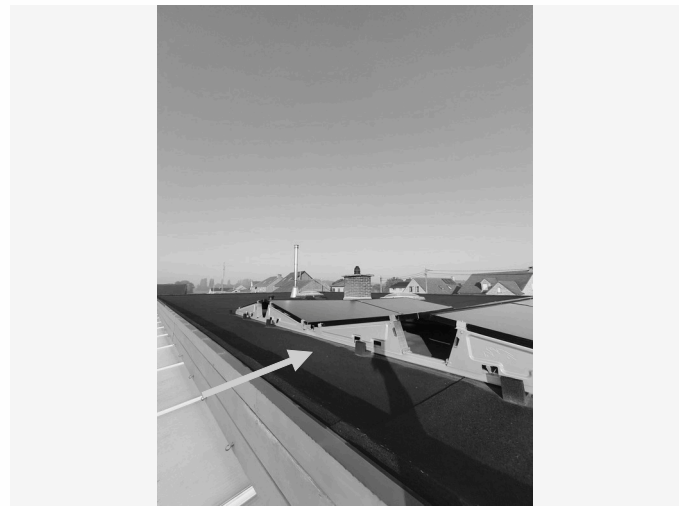
### Fiche 13: Onderdak woning

| Beschrijving | Notitie | Terug te vinden op plannen |
|---|---|---|
| Fiche 13: Onderdak woning | Het dak is vernieuwd in 2019/2020. Er wordt niet gesproken over het verwijderen van het oude dak. De plafonds zijn volledig afgewerkt en roofing verwijderen zou destructief onderzoek zijn. Bij werken hier extra aandacht aan besteden. | Plan 1.4: Dakenplan woning |
