# Asbestinventarisatetest

Albert I-Promenade 65/0402, 8400 Oostende

Attestnummer : 20260318-000419.000

Uitgegeven op : 18.03.2026

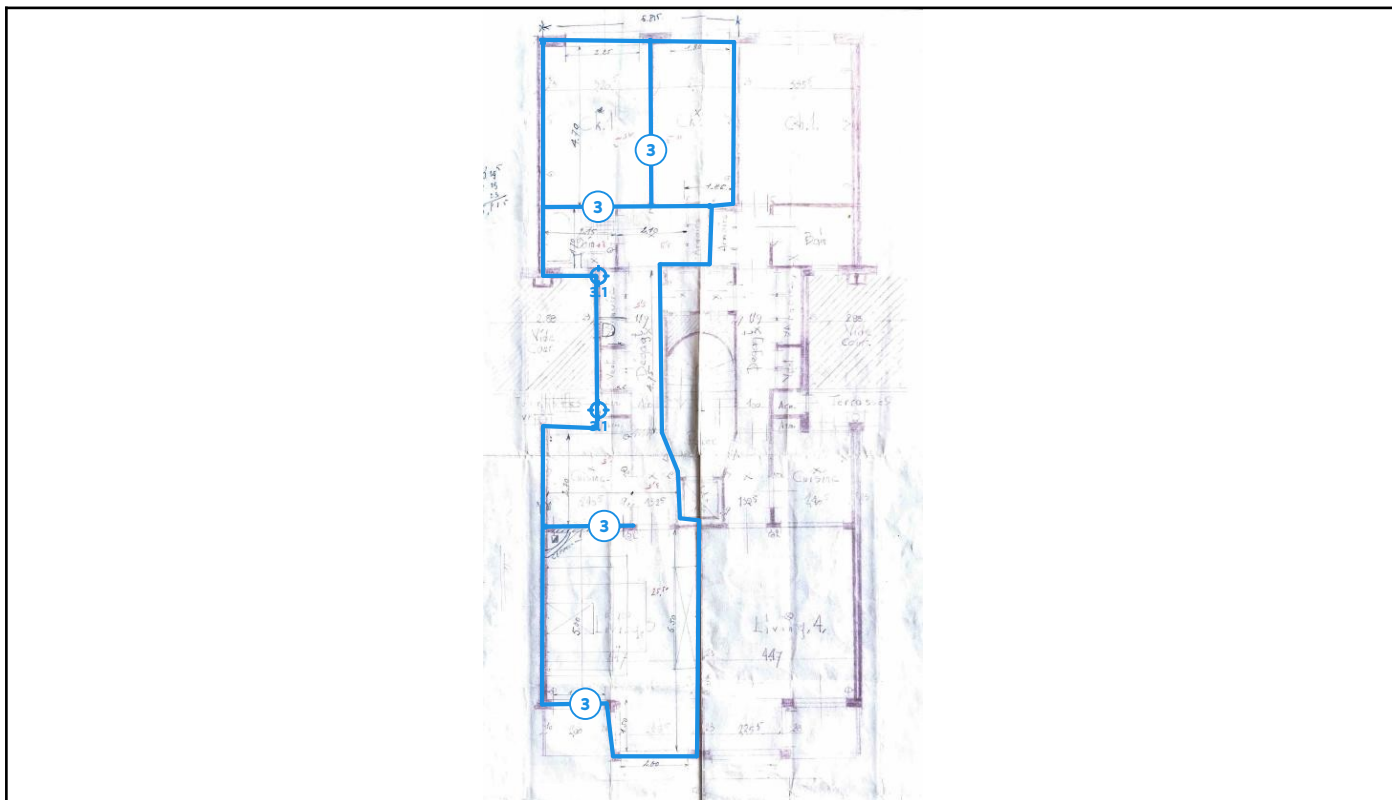
## Plan 1.1: APP 0403

| Beschrijving | Type | Actie |
|---|---|---|
| 3. Pleisterwerk wanden | Geen asbest | - |
| 3.1 Code: MM1 | Mengmonster | - |

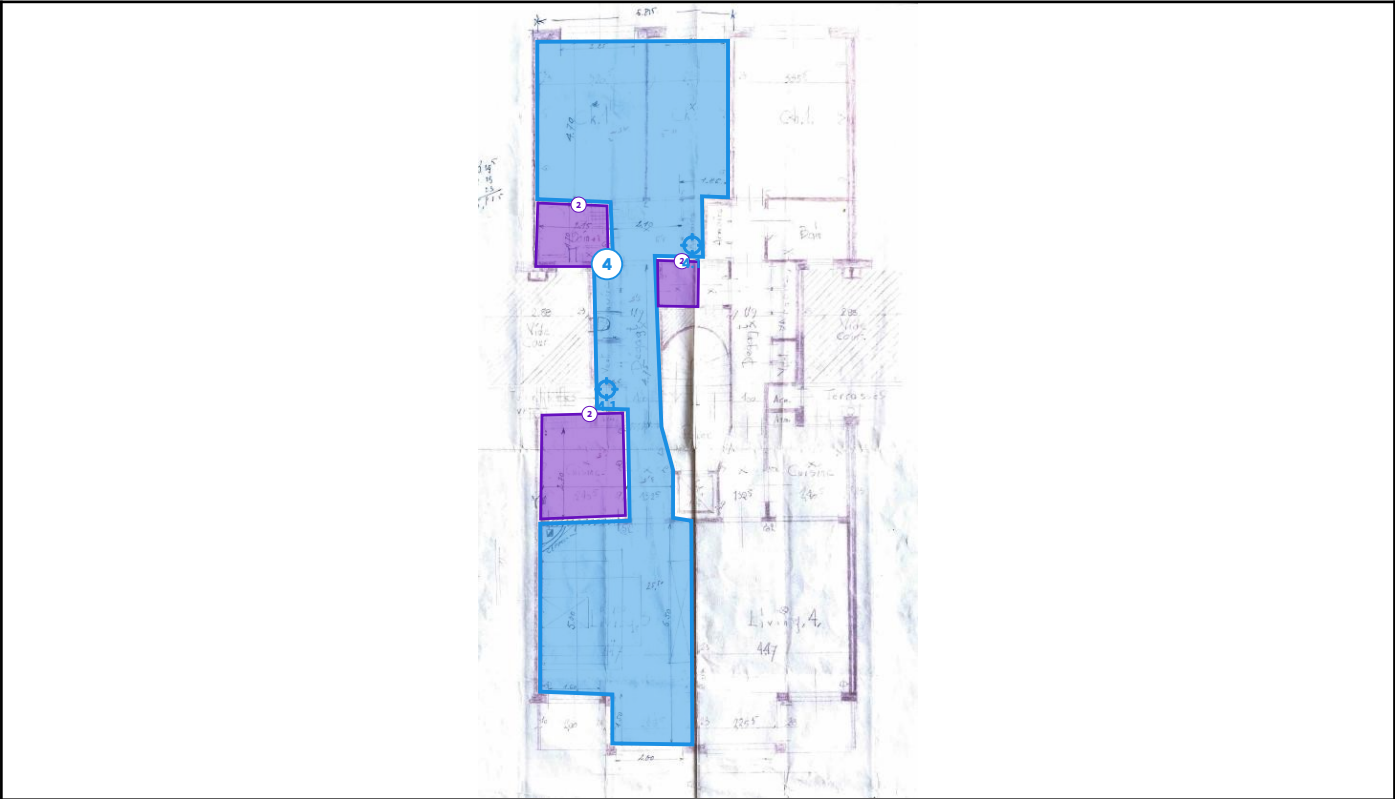
# Plan 1.2: APP 0403

| Beschrijving | Type | Actie |
|---|---|---|
| 2. Vals plafond | Advies | - |
| 4. Pleisterwerk plafond | Geen asbest | - |
| 4.1 Code: MM2 | Mengmonster | - |

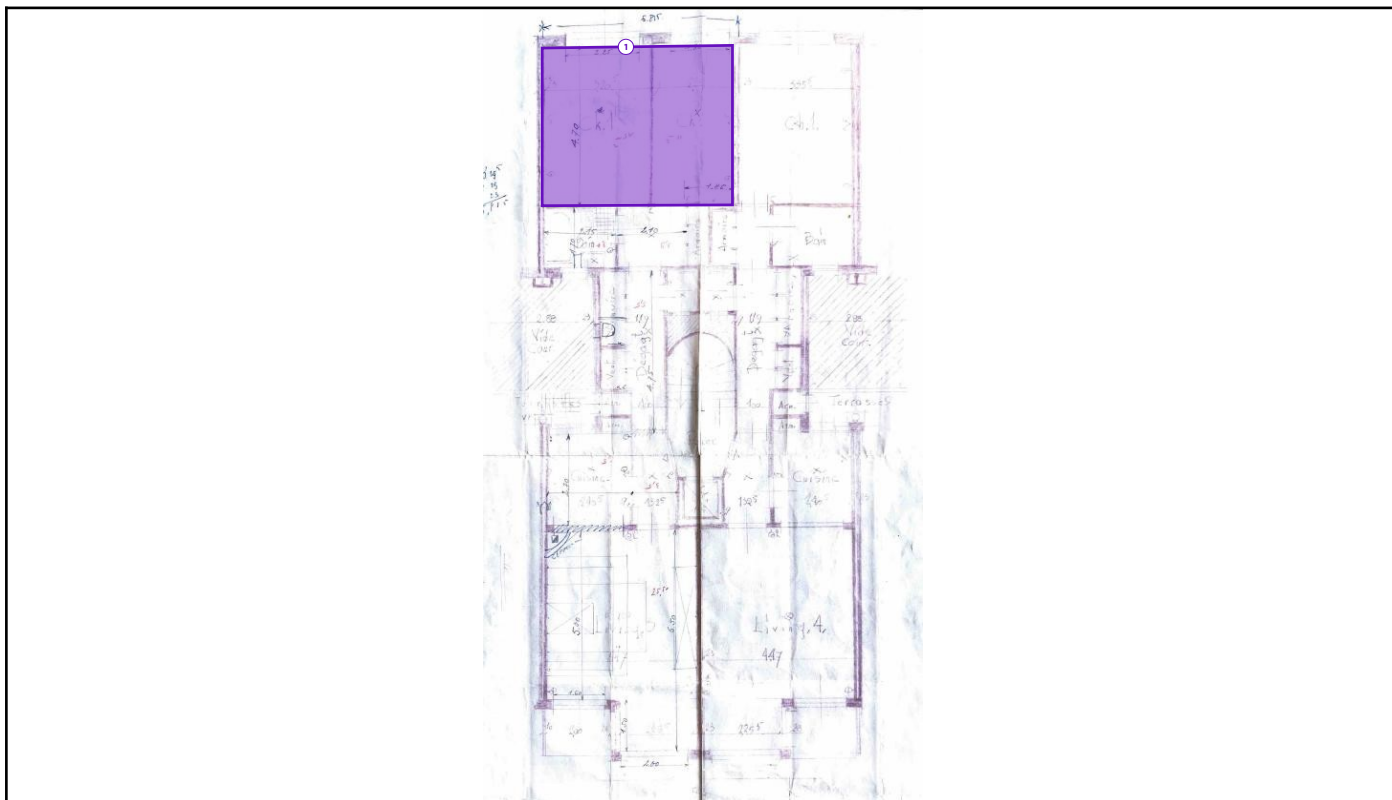
## Plan 1.3: APP 0403

| Beschrijving | Type | Actie |
|---|---|---|
| 1. Tapijt | Advies | - |

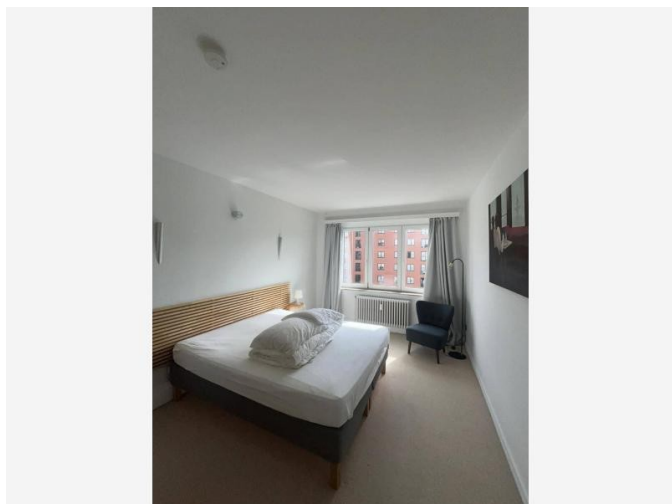
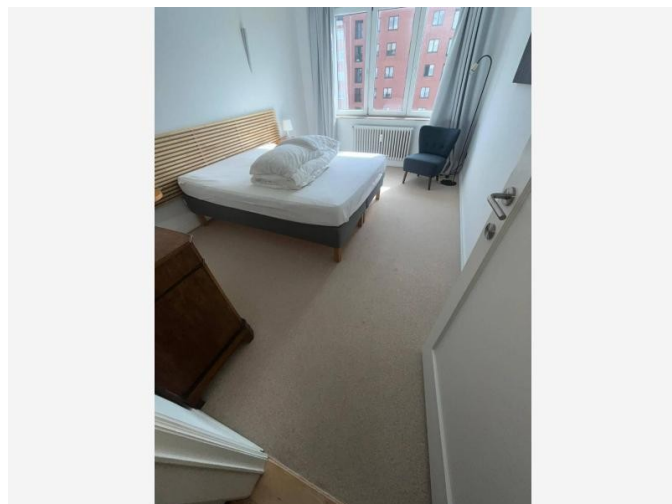
| Fiche 1: Tapijt..... | 12 |

In de twee slaapkamers in het eigendom, bestaat de vloerbedekking uit tapijt. Het tapijt zelf is geen asbestverdachte toepassing. Hou er rekening mee dat er onder het huidige materiaal, steeds een andere toepassing kan aanwezig zijn die wel asbestverdacht is (bv lijmlaag). Om dit na te gaan zou er aanvullend en destructief onderzoek nodig zijn. Dit valt echter buiten de opdracht van de deskundige.

| Basis voor advies | De asbestdeskundige beoordeelt het materiaal als niet-asbestverdacht. |

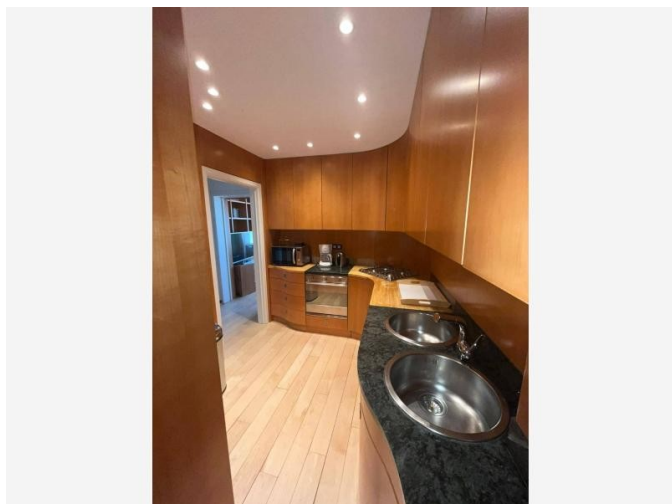
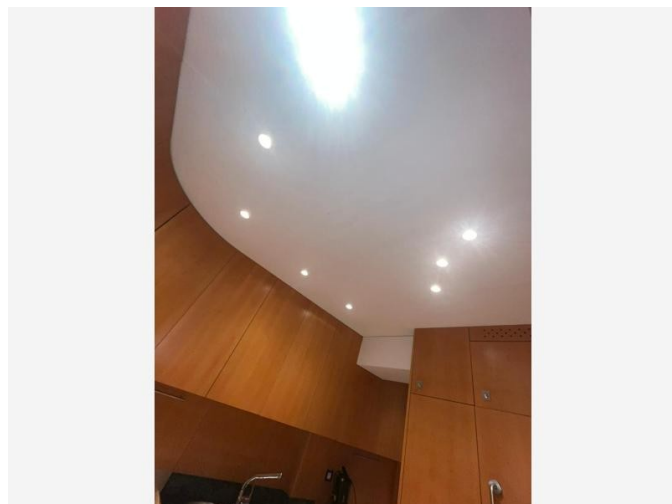
| Fiche 2: Vals plafond..... | 13 |

Het appartement is op sommige plaatsen voorzien van een vals (verlaagd) plafond (badkamer, keuken, toilet). Deze toepassing is niet-asbestverdacht. Hou er rekening mee dat er onder het huidige materiaal, steeds een andere toepassing kan aanwezig zijn die wel asbestverdacht is (bv pleisterwerk). Om dit na te gaan zou er aanvullend en destructief onderzoek nodig zijn. Dit valt echter buiten de opdracht van de deskundige.

| Basis voor advies | De asbestdeskundige beoordeelt het materiaal als niet-asbestverdacht. |

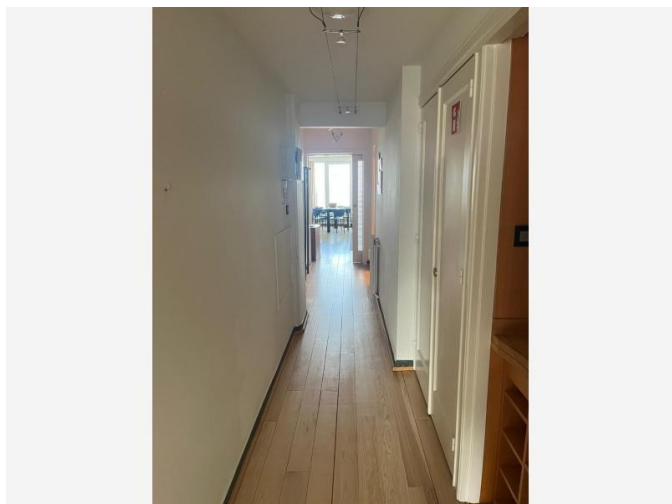
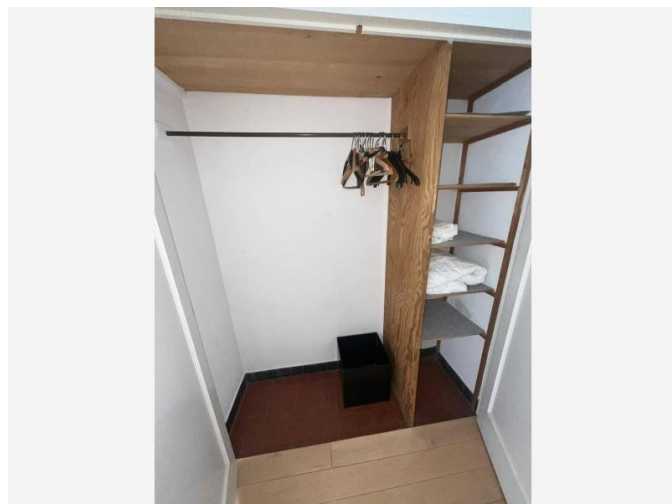
## Fiche 3: Pleisterwerk wanden

Geen asbest

## Conclusie

| # | Type | Referentie | Resultaat |
|---|---|---|---|
| 3.1 | Mengmonster | MM1 | Geen asbest |

| Bindmiddel van materiaal | Gips - kalk |
| Gebondenheid op basis van bindmiddel | Niet-hechtgebonden |
| Hoeveelheid (oppervlakte - dikte - aantal) | • 90,00 m <sup>2</sup> - 1,00 cm - 1 stuk |

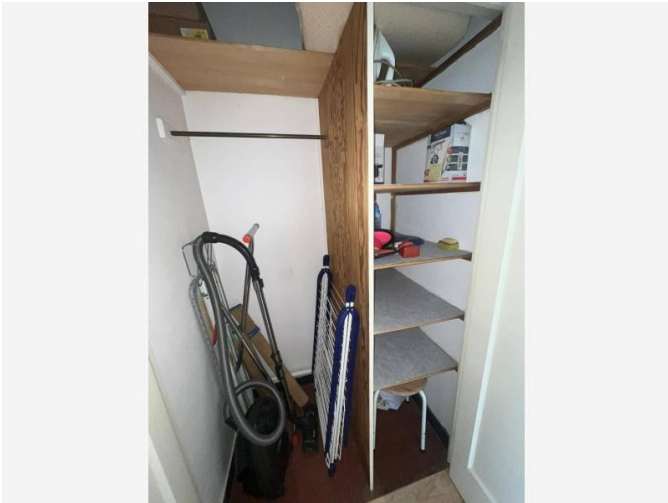
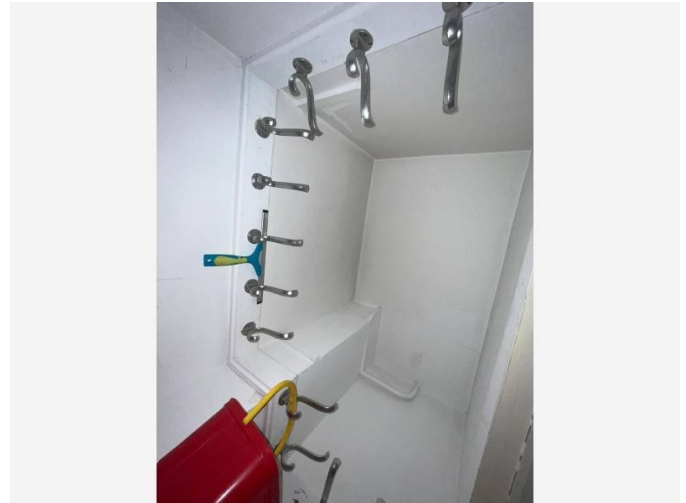
## Fiche 4: Pleisterwerk plafond

Geen asbest

| # | Type | Referentie | Resultaat |
|---|---|---|---|
| 4.1 | Mengmonster | MM2 | Geen asbest |

| Bindmiddel van materiaal | Gips - kalk |
| Gebondenheid op basis van bindmiddel | Niet-hechtgebonden |
| Hoeveelheid (oppervlakte - dikte - aantal) | • 75,00 m <sup>2</sup> - 1,00 cm - 1 stuk |

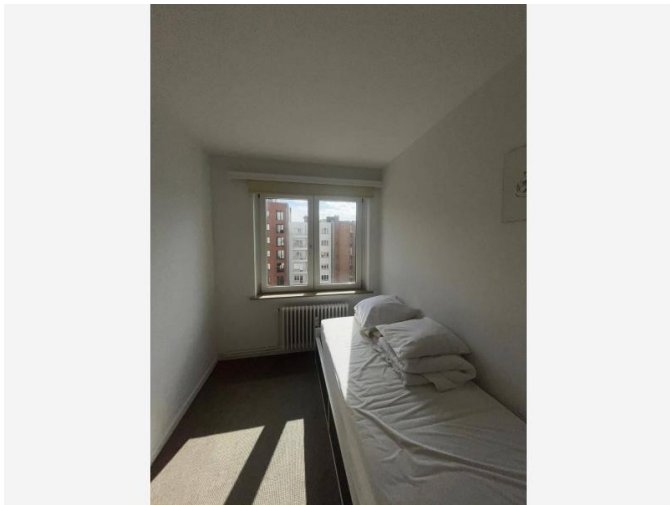
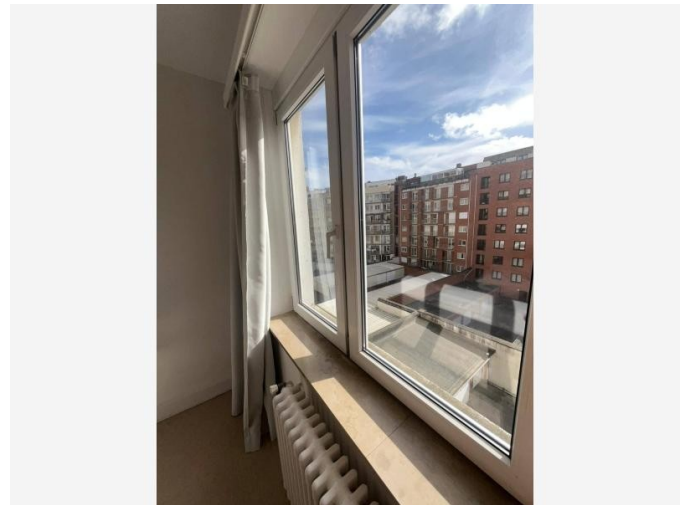
### Fiche 5: Afdichtingsmateriaal schrijnwerk

| Beschrijving | Notitie | Terug te vinden op plannen |
|---|---|---|
| Fiche 5: Afdichtingsmateriaal schrijnwerk | - | - |
