# Asbestinventarisatetest

Kerkstraat 11, 1630 Linkebeek

Attestnummer : 20260210-000236.000

**Niet-asbestveilig**

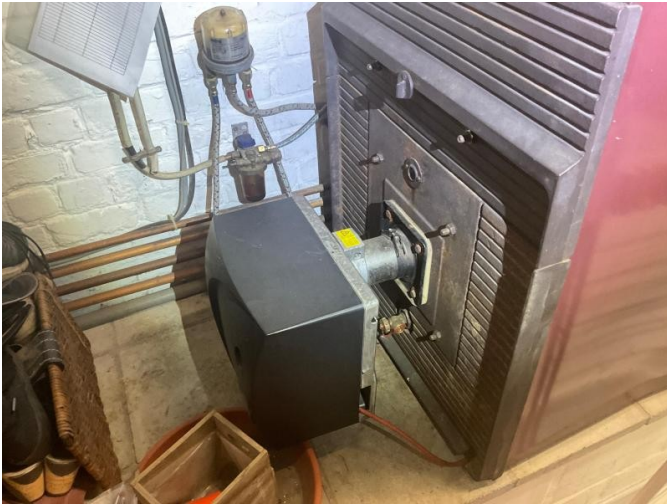
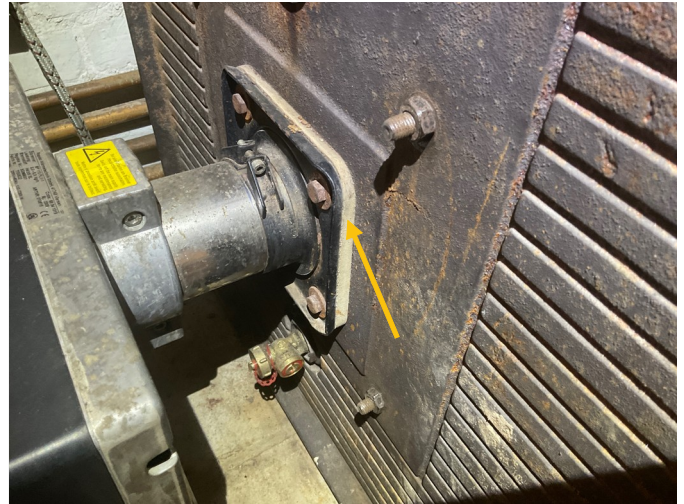
Het asbestmateriaal valt onder de mijlpaal van 2034.

| Eindbeoordeling materiaalrisico | Zeer laag materiaalrisico en/of zeer lage kans op vezelvrijgave |

| Gebondenheid | Categorie 2: niet-hechtgebonden met matrix |
| Asbestsoort (vezeltype) | Alleen chrysotiel |
| Asbestconcentratie | Hoog ( $\geq 50\%$ ) |
| Toestand van het materiaal | Onbeschadigd, niet verweerd |

| Asbestmateriaal | Pakking, dichting |
| Opmerking | <p>De pakking tussen de brander en ketel kan asbesthoudend zijn .</p> <p>Hier konden geen stalen van genomen worden . Dit om schade te vermijden .</p> <p>Bij demontage van het toestel kunnen er toepassingen waarneembaar worden .</p> |

Verwijderen

- Zorg voor een veilig beheer. Vermijd het beschadigen van het asbestmateriaal. Controleer de toestand jaarlijks op wijzigingen.
- Voer bijkomende staalname(s) uit.

- Eenvoudige handelingen: mag via doe-het-zelf of door werknemer(s) met opleidingsattest eenvoudige handelingen  
De techniek van de eenvoudige handelingen mag worden toegepast bij de verwijdering van deze toepassing .

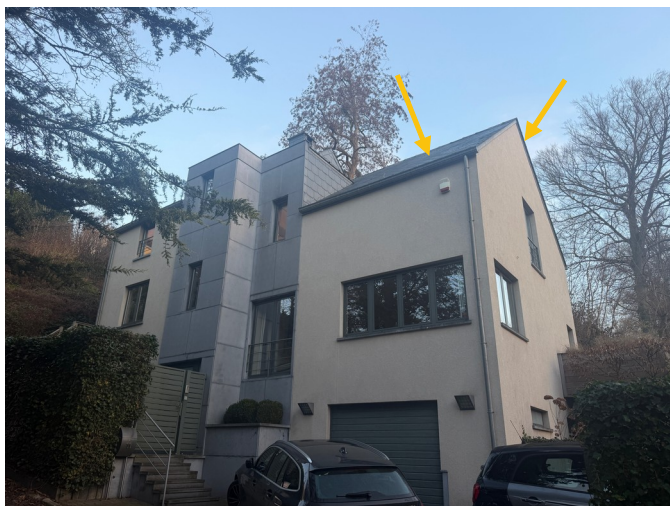
**Reden:** Het te onderzoeken materiaal situeert zich hoger dan 3,50 m te rekenen vanaf een veilige ondergrond

**Uitleg van de asbestdeskundige:** Het dak is via de binnenkant niet waarneembaar en langs de buitenkant niet bereikbaar vanwege de hoogte.

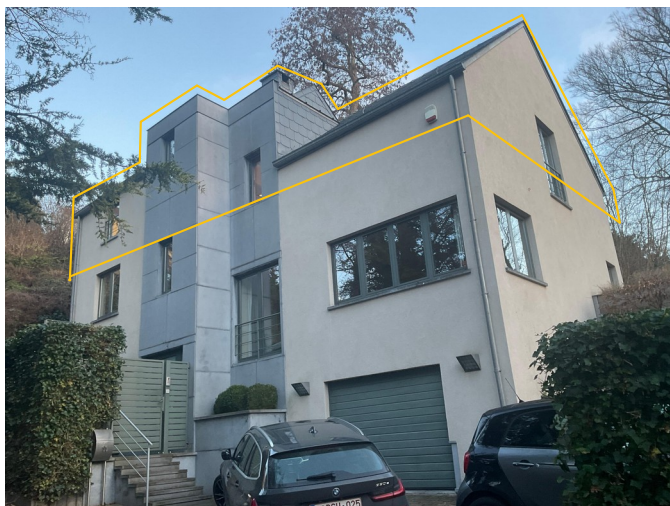
Bouwjaar: 2004

*Constructies gebouwd vanaf 2001 moeten niet onderzocht worden*

| Opmerking | Er werd een volledige verdiep bijgebouwd met een vergunning verleend op 19/07/2004 |

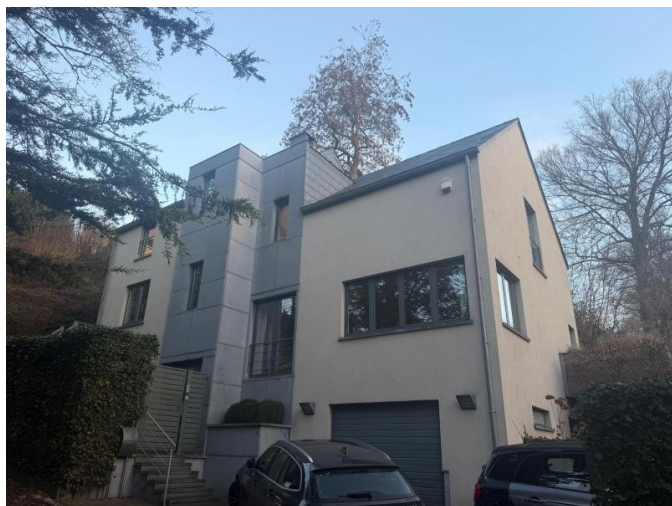
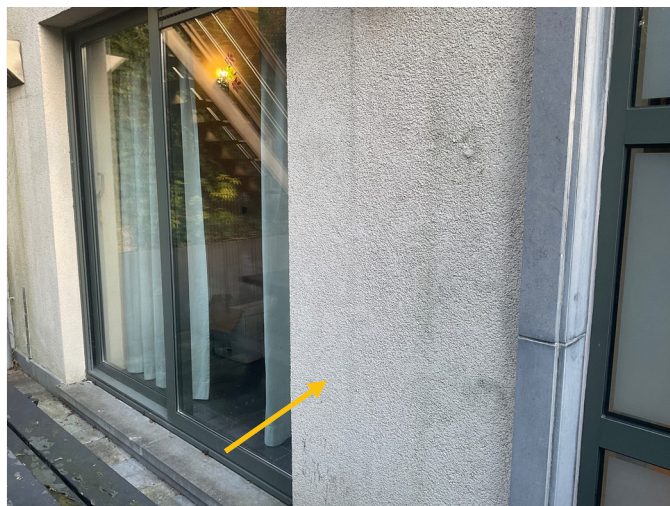
De Crepi werd voor de volledige woning aangebracht na de vergunningsaanvraag datum van de verbouwings werken in 2004

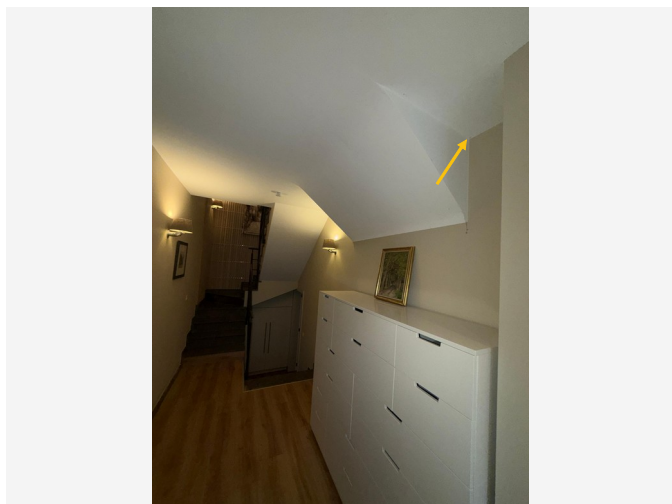
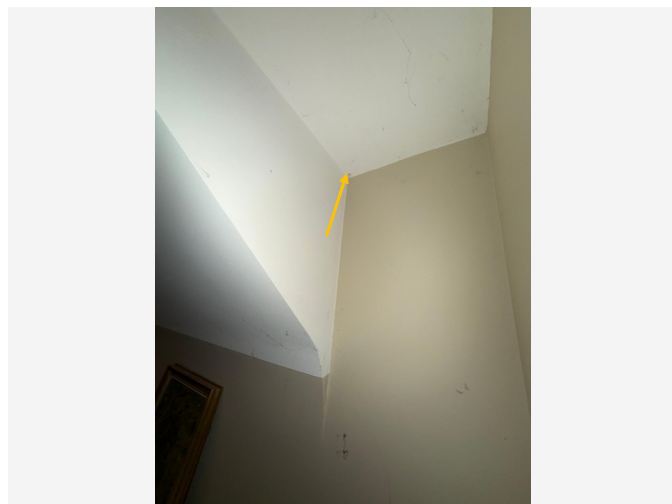
## Fiche 5: \* Pleisterwerk plafonds

Geen asbest

| # | Type | Referentie | Resultaat |
|---|---|---|---|
| 5.1 | Mengmonster | 26045/02 | Geen asbest |

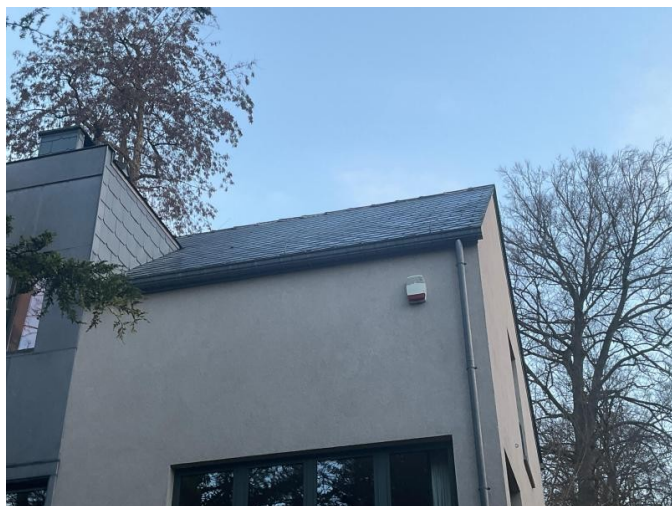
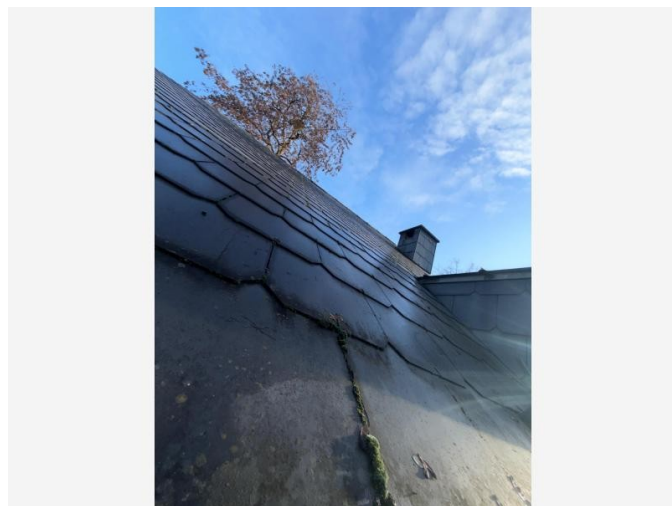
## Fiche 6: Leie dak

Geen asbest

| # | Type | Referentie | Resultaat |
|---|---|---|---|
| 6.1 | Puntmonster | 26045/03 | Geen asbest |

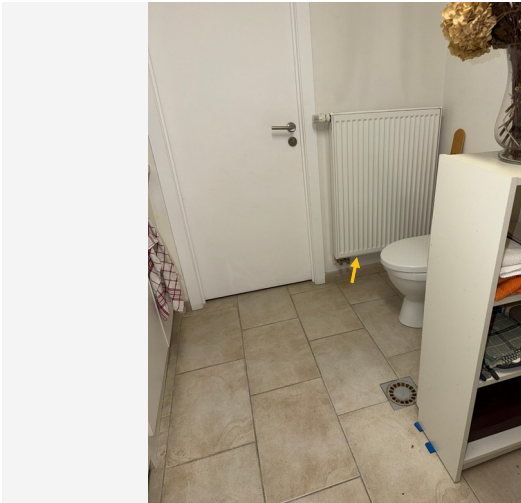
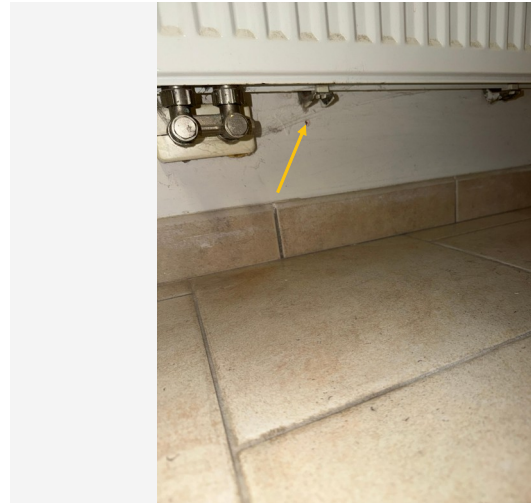
## Fiche 7: \* Pleisterwerk muren

Geen asbest

| # | Type | Referentie | Resultaat |
|---|---|---|---|
| 7.1 | Mengmonster | 26045/01 | Geen asbest |

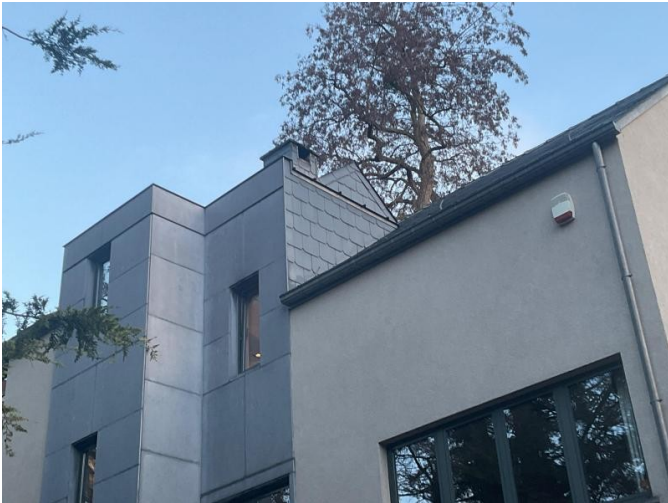
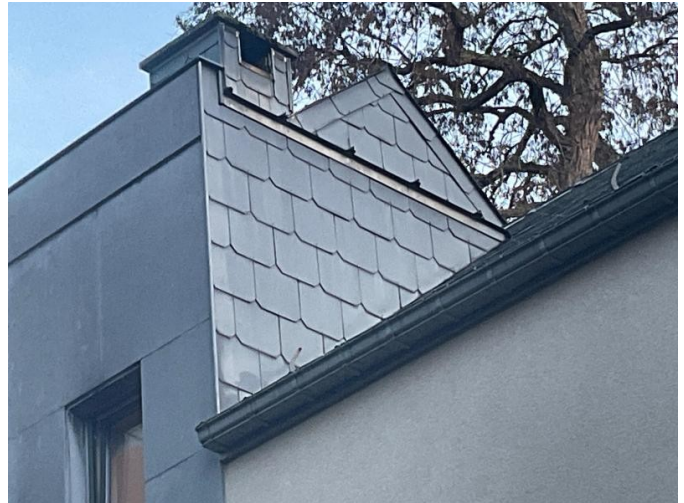
## Fiche 8: Leie gevels

Geen asbest

| Opmerking | de leie van het dak werden getest en waren negatief .<br>deze zijn de zelfde toepassing maar op een ander vlak geplaatst |

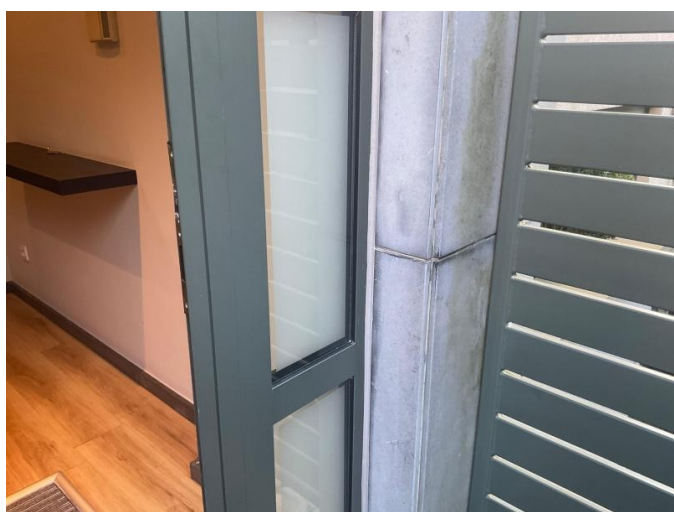
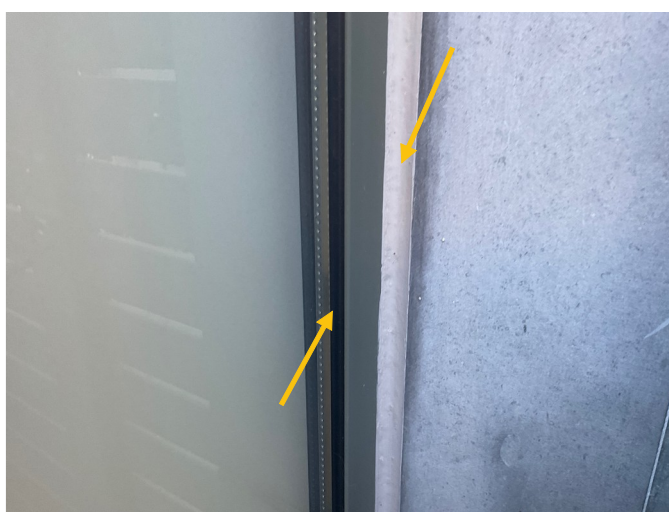
### Fiche 9: - siliconen afdichtmateriaal aan schrijnwerk

| Beschrijving | Notitie | Terug te vinden op plannen |
|---|---|---|
| Fiche 9: - siliconen afdichtmateriaal aan schrijnwerk | er werd geen verdachte afdichtmateriaal vastgesteld aan het schrijnwerk van de ramen of deuren . | - |

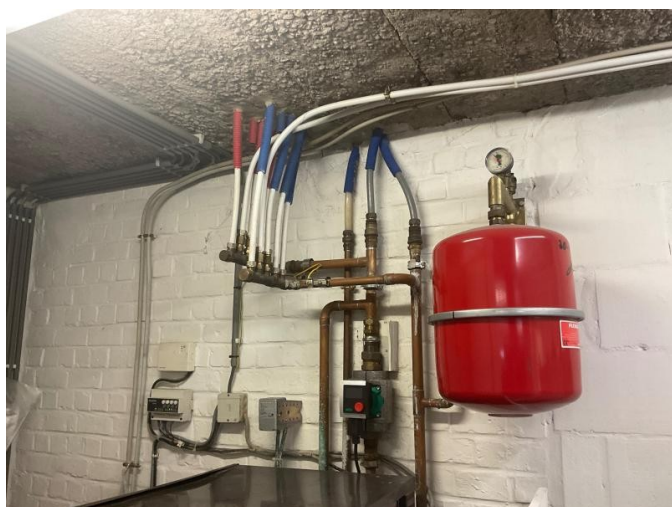
### Fiche 12: -geen verdacht leiding isolatie

| Beschrijving | Notitie | Terug te vinden op plannen |
|---|---|---|
| Fiche 12: -geen verdacht leiding isolatie | Er werd geen verdacht leiding isolatie vastgesteld | - |
