Asbestinventarisatetest

Aaigembergstraat 57, 9420 Erpe-Mere

Attestnummer : 20240202-000080.000

Uitgegeven op : 02.02.2024

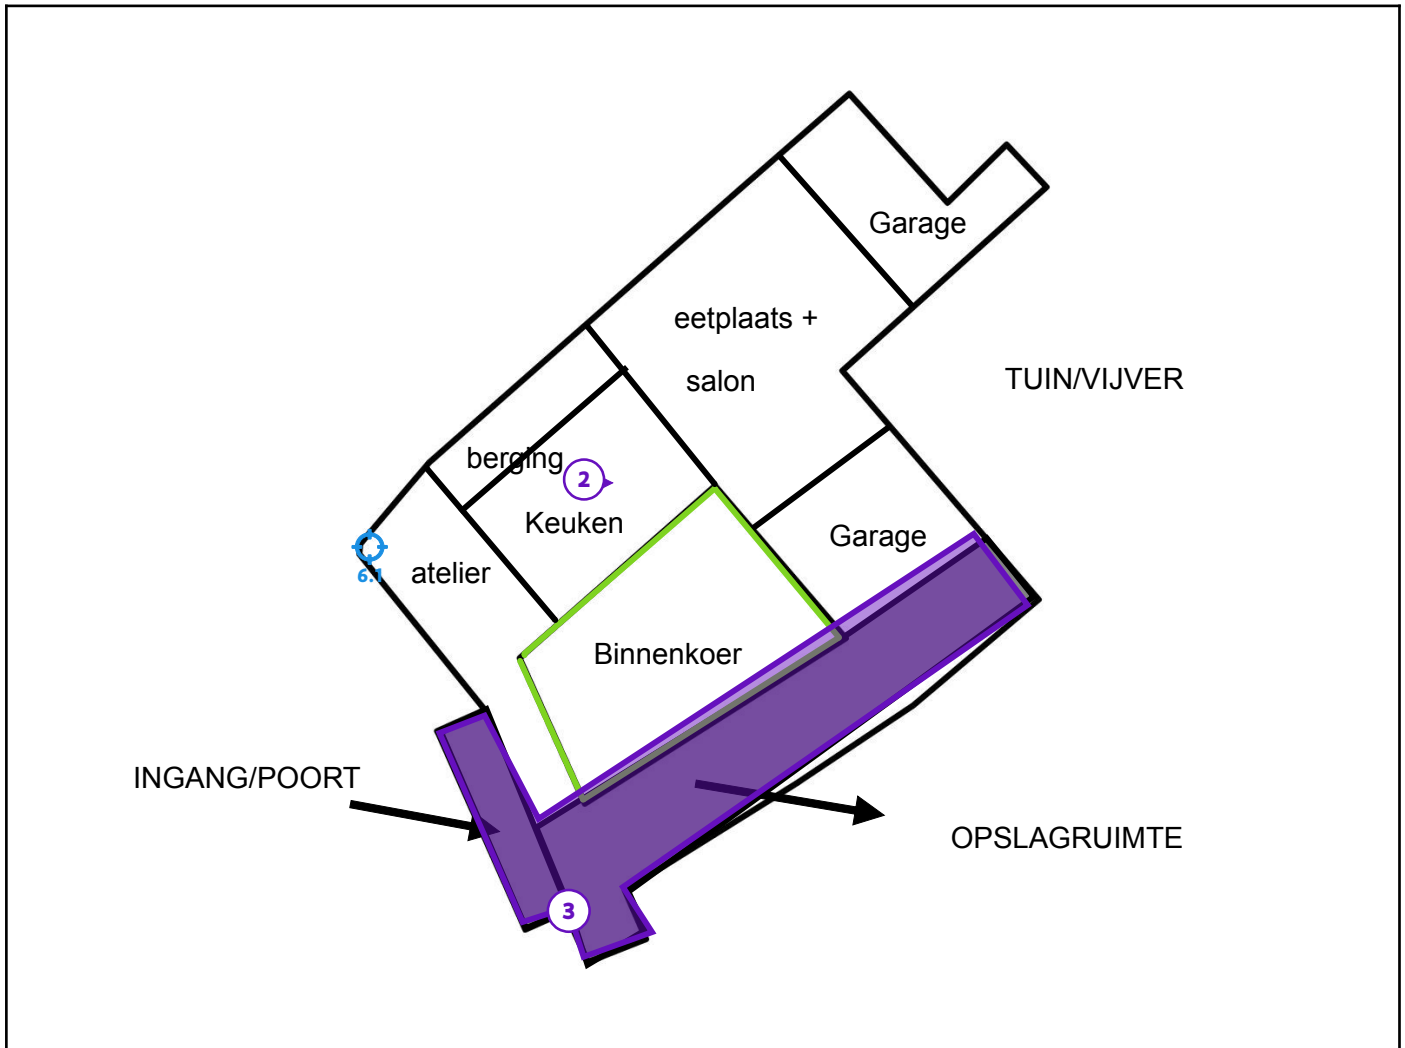
Plan 1.1: Gelijkvloers

Beschrijving	Type	Actie
2. PLEISTERWERK PLAFOND	Advies	-
3. Niet bewoonde gedeelte	Advies	-
6. Pleisterwerk muur	Geen asbest	-
6.1 Code: E-24004848/01	Mengmonster	-

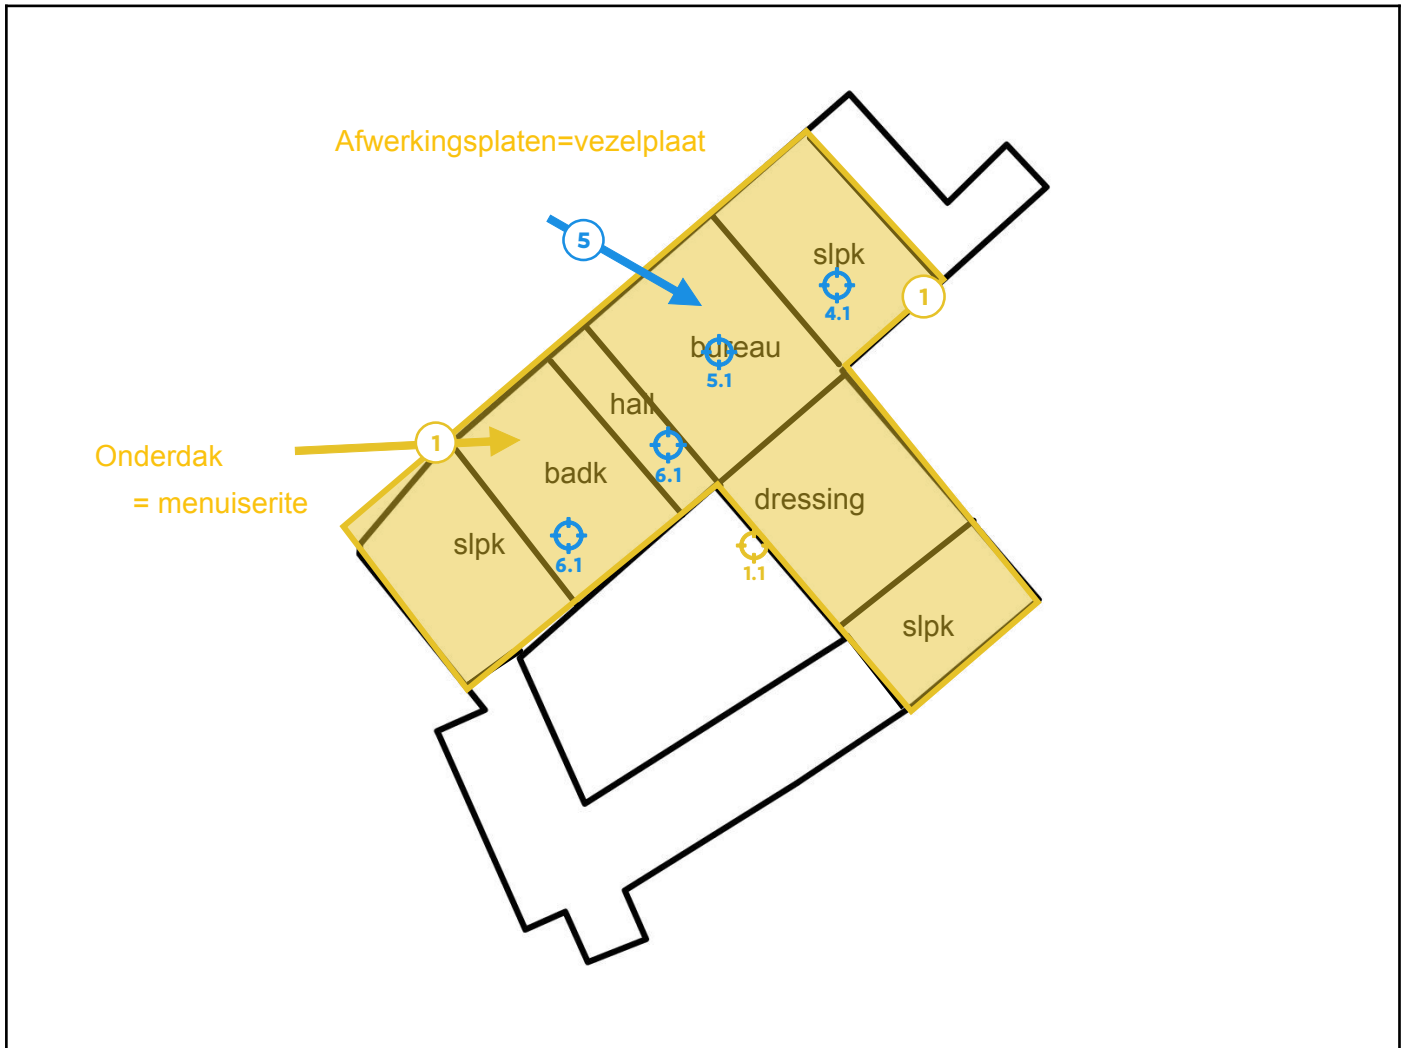
Plan 1.2: Verdieping 1

Beschrijving	Type	Actie
1. Onderdak	Asbestmateriaal	Zorgvuldig beheren
1.1 Code: E-24004848/03	Puntmonster	-
4. Vinyl	Geen asbest	-
4.1 Code: E-24-004848/04	Puntmonster	-
5. Afwerkplaten dak	Geen asbest	-
5.1 Code: E-24-004848/02	Puntmonster	-
6. Pleisterwerk muur	Geen asbest	-

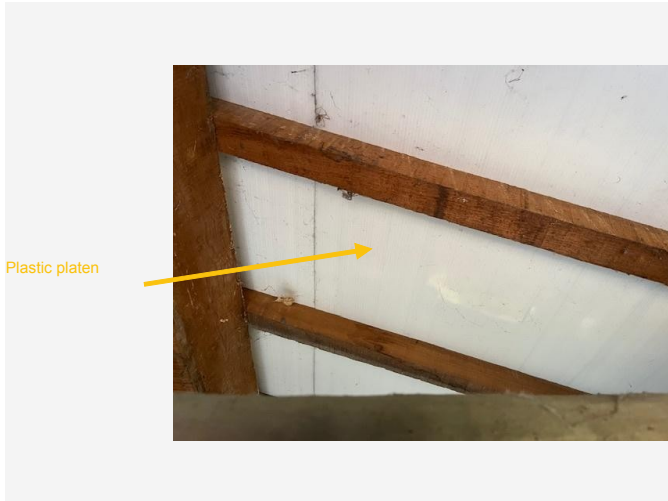
Het NIET bewoonde gedeelte werd geïnspecteerd en geen asbestverdachte toestanden waargenomen.
Het onderdak in de garage bestond uit plastic platen.

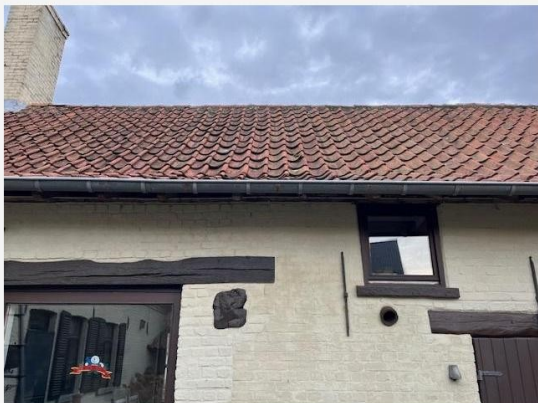
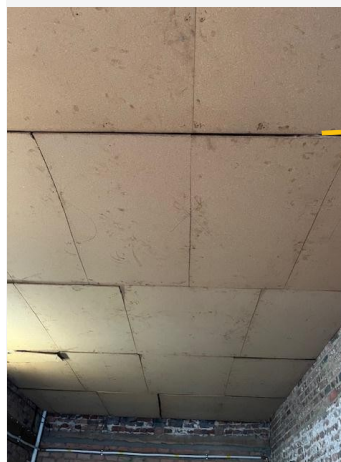
Fiche 5: Afwerkplaten dak

Afwerking binnenkant dak met vezelplaten

Geen asbest

#	Type	Referentie	Resultaat
5.1	Puntmonster	E-24-004848/02	Geen asbest
