# Asbestinventarisatattest

Varendrieskouter 84, 9031 Gent

Attestnummer : 20250627-000124.000

Uitgegeven op : 27.06.2025

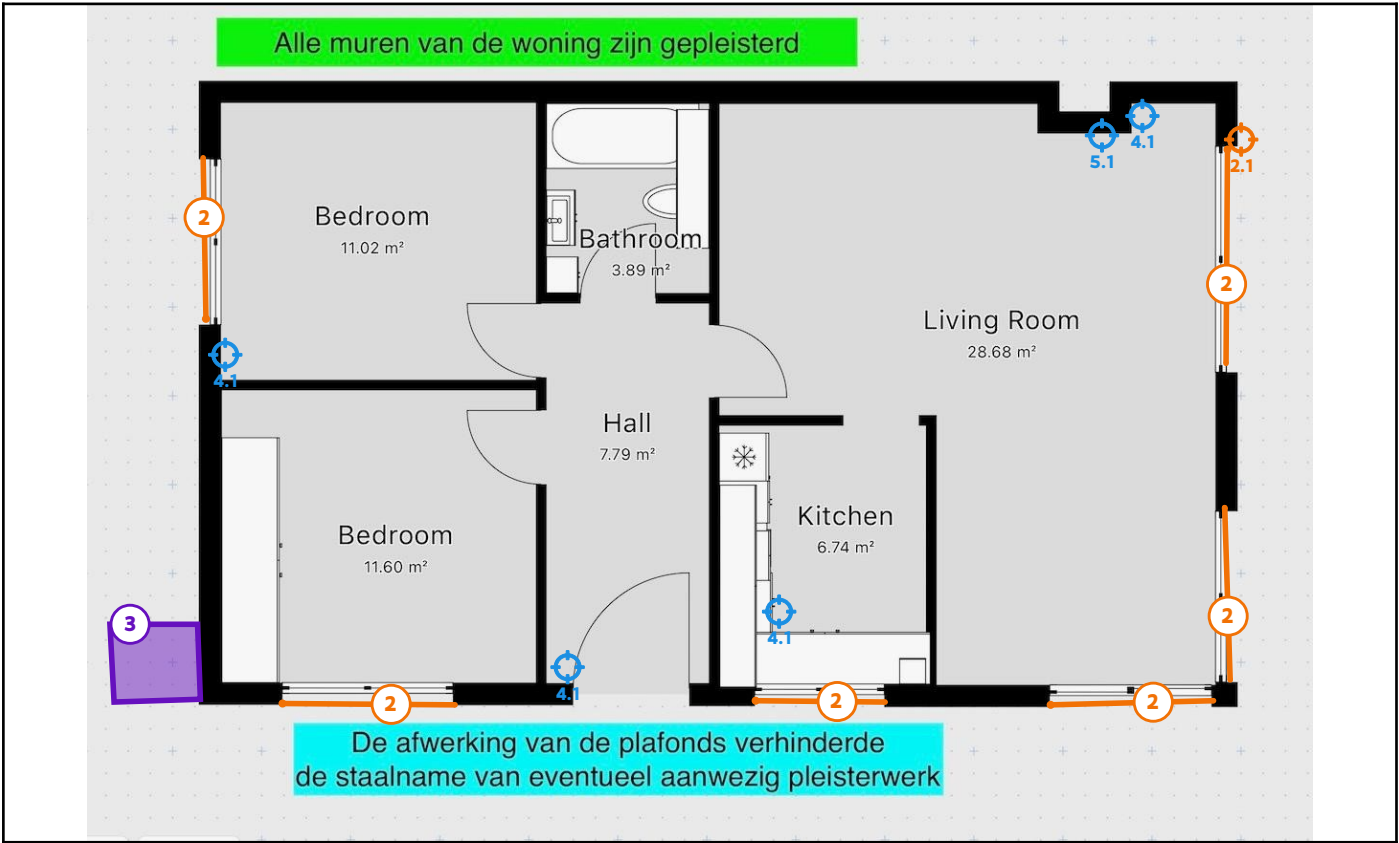
# Plan 1.1: Grondplan woning

| Beschrijving | Type | Actie |
|---|---|---|
| 2. vensterbanken | Asbestmateriaal | Verwijderen |
| 3. CV brander | Advies | - |

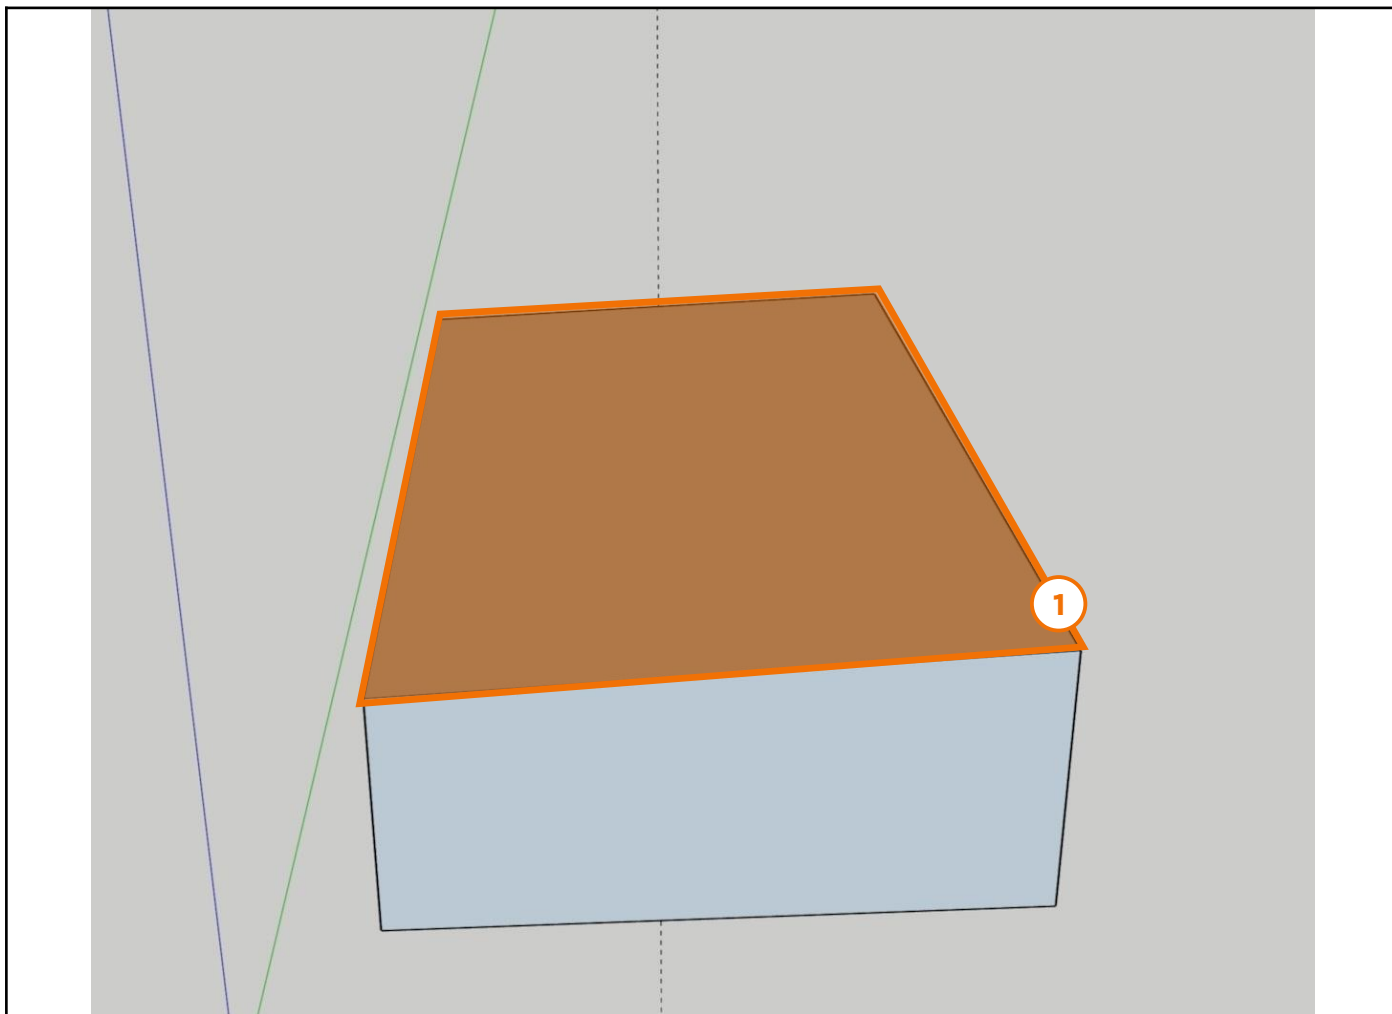
## Plan 1.2: 3D woning

| Beschrijving | Type | Actie |
|---|---|---|
| 1. Roofing op plat dak | Asbestmateriaal | <a href="#">Verwijderen</a> |

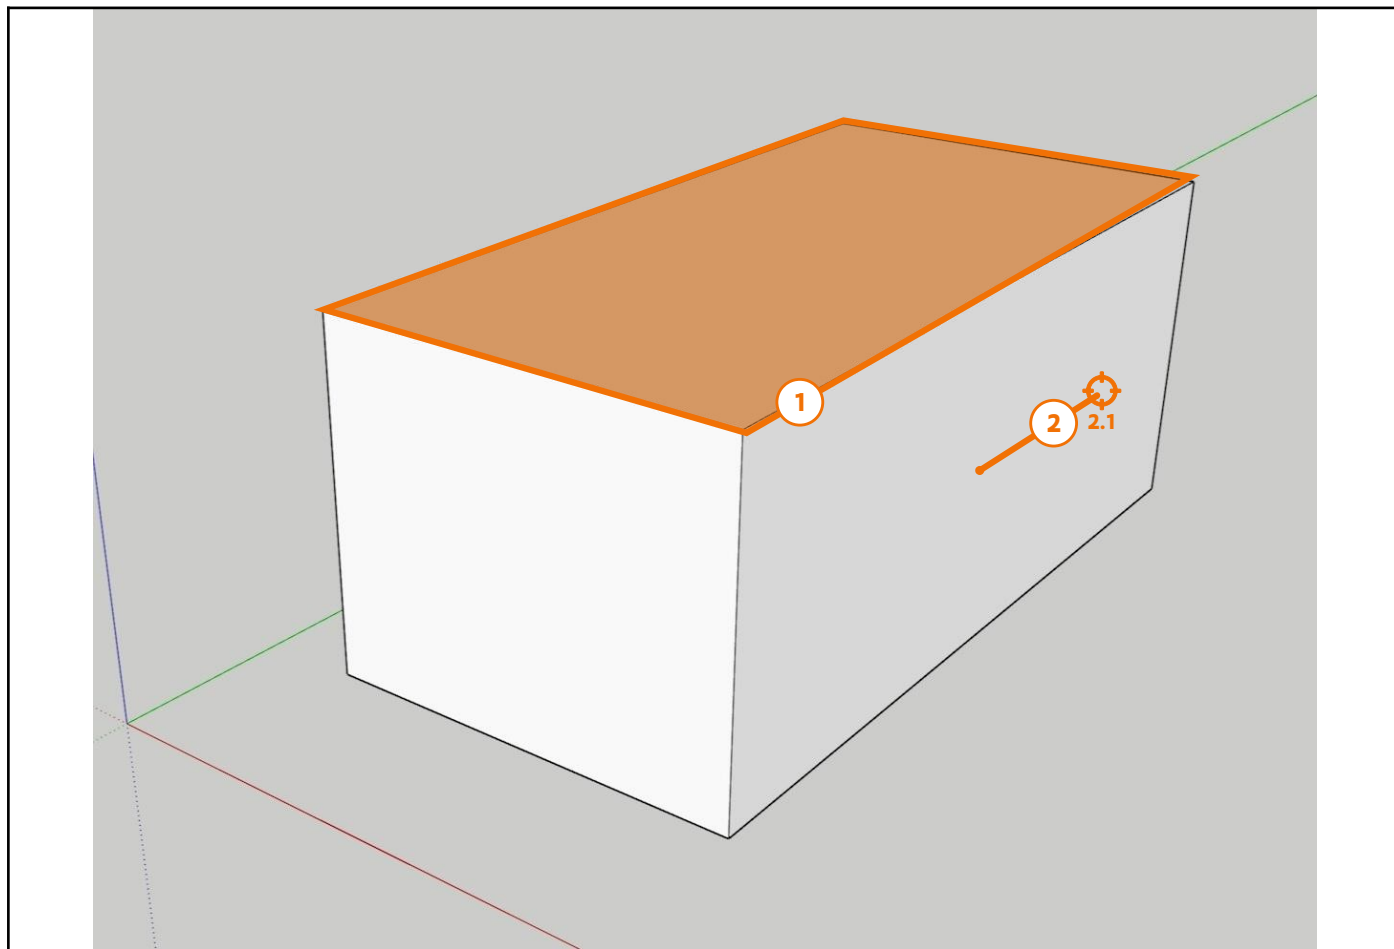
## Plan 2.1: 3 D garage

| Beschrijving | Type | Actie |
|---|---|---|
| 1. Roofing op plat dak | Asbestmateriaal | <a href="#">Verwijderen</a> |
| 2. vensterbanken | Asbestmateriaal | <a href="#">Verwijderen</a> |

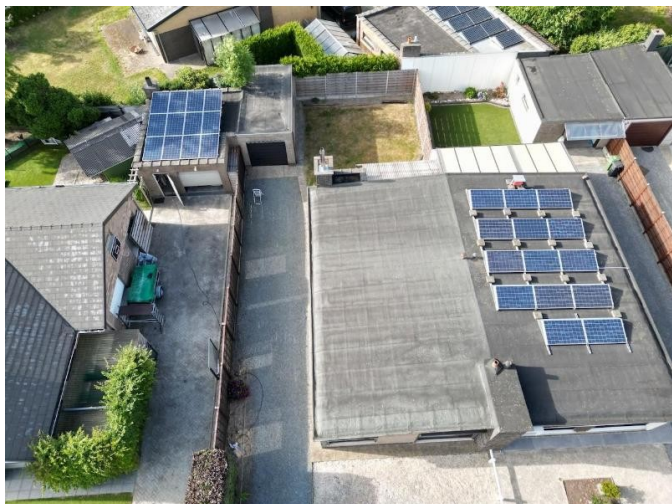
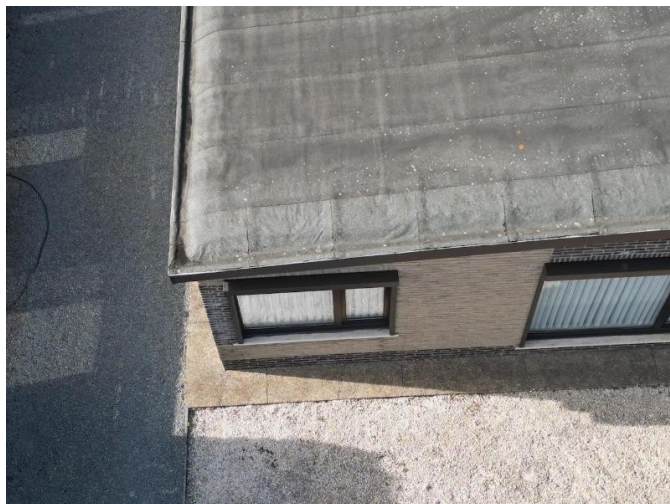
Overzichtsfoto

Detailfoto

Het asbestmateriaal valt onder de mijlpaal van 2040.

| Eindbeoordeling materiaalrisico | Verhoogd materiaalrisico en/of verhoogde kans op vezelvrijgave |

| Asbestsoort (vezeltype) | Crocidoliet aanwezig |
| Toestand van het materiaal | Matig beschadigd, matig verweerd |

| Beschrijving | Roofing op plat dak |

Asbesthoudende roofing op het dak is een hechtgebonden buitenschiltoepassing. Omdat het niet in vezelcement is, geldt dus niet de mijlpaal 2034. Het materiaal valt dan onder mijlpaal 2040. Om tot een asbestveilige toestand te komen moet het verwijderd worden tegen 2040 als het een hoog risico heeft; als het in goede staat is moet de gebruiker/eigenaar het veilig beheren.

- Zorg voor een veilig beheer en verwijder dit asbestmateriaal wanneer het bij werken eenvoudig bereikbaar wordt. Controleer de toestand jaarlijks op wijzigingen.

- Eenvoudige handelingen: mag via doe-het-zelf of door werknemer(s) met opleidingsattest eenvoudige handelingen  
Voor roofing voorziet de wet geen verplichting om deze asbestverdachte toepassing te laten verwijderen door een firma met een opleidingsattest eenvoudige handelingen. U mag, in principe, ongeacht beschadigingen of vrije asbestvezels, deze asbesttoepassing zelf verwijderen met inachtneming van de nodige veiligheidsmaatregelen om uzelf en uw omgeving te beschermen. Een beschadigde asbesttoepassing in slechte staat kan makkelijk verder breken of vergruizen. Er komen dan schadelijke asbestvezels vrij die ingeademd kunnen worden.

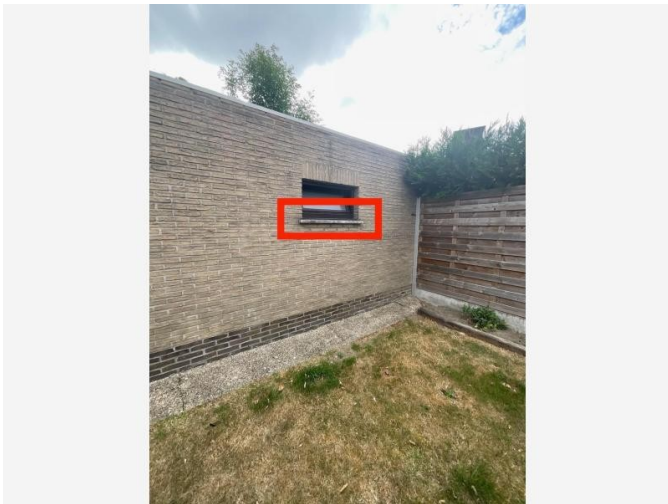
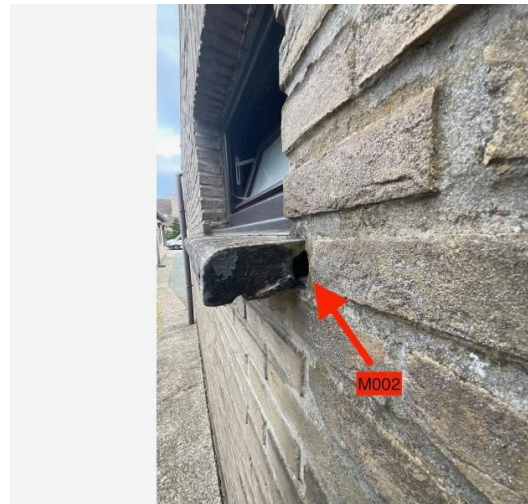
Overzichtsfoto

Detailfoto

Het asbestmateriaal valt onder de mijlpaal van 2034.

| Eindbeoordeling materiaalrisico | Verhoogd materiaalrisico en/of verhoogde kans op vezelvrijgave |

| Asbestsoort (vezeltype) | Alleen chrysotiel |
| Toestand van het materiaal | Matig beschadigd, matig verweerd |

| # | Type | Referentie | Resultaat |
|---|---|---|---|
| 2.1 | Mengmonster | M002 | Chrysotiel |

| Beschrijving | vensterbanken |

- Zorg voor een veilig beheer en verwijder dit asbestmateriaal wanneer het bij werken eenvoudig bereikbaar wordt. Controleer de toestand jaarlijks op wijzigingen.

- Eenvoudige handelingen: mag via doe-het-zelf of door werknemer(s) met opleidingsattest eenvoudige handelingen  
Voor platen voorziet de wet geen verplichting om deze asbestverdachte toepassing te laten verwijderen door een firma met een opleidingsattest eenvoudige handelingen. U mag, in principe, ongeacht beschadigingen of vrije asbestvezels, deze asbesttoepassing zelf verwijderen met inachtneming van de nodige veiligheidsmaatregelen om uzelf en uw omgeving te beschermen. Een beschadigde asbesttoepassing in slechte staat kan makkelijk verder breken of vergruizen. Er komen dan schadelijke asbestvezels vrij die ingeademd kunnen worden.

1. platen mogen niet breken of beschadigd worden (nooit gooien of breken)
2. besproei de platen met speciaal fixeermiddel (per keer +- 5m<sup>2</sup>)
3. bevestiging losmaken d.m.v. klauwhamer met blokje hout eronder of traagdraaiend gereedschap om beschadiging te vermijden
4. platen één voor één losmaken
5. platen één voor één voorzichtig stapelen in een asbestafvalzak (niet breken)
6. met het asbestafval kunt u terecht op het recyclagepark of bij een geregistreerde . asbestinzamelaar

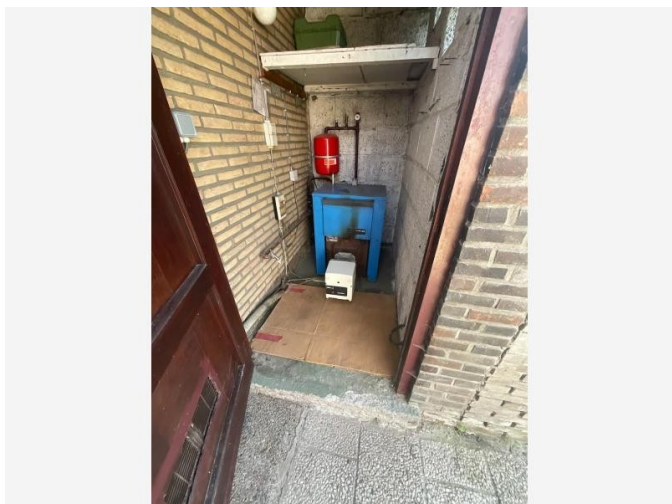
Vrije foto

| (Asbest)materiaal | Koord, lint, band, strip |
| Gebondenheid bindmiddel | Niet-hechtgebonden |

Bij ontmanteling CV ketel is het aangeraden persoonlijke beschermingsmiddelen te dragen om u te beschermen tegen de aanwezigheid van mogelijks asbesthoudende onderdelen.

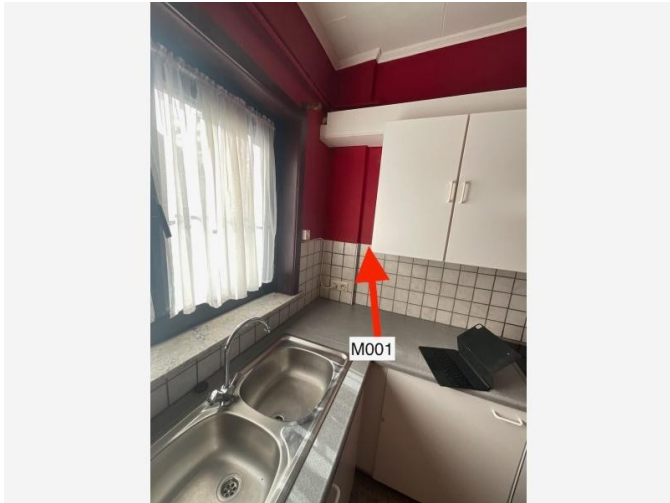
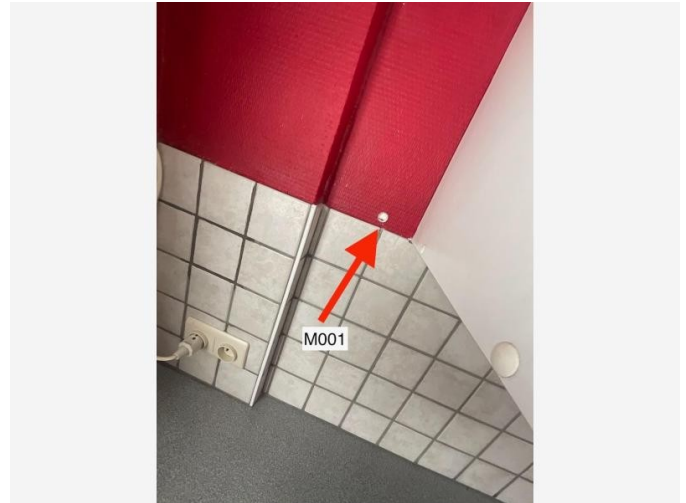
## Fiche 4: pleisterwerk muur

Geen asbest

| # | Type | Referentie | Resultaat |
|---|---|---|---|
| 4.1 | Mengmonster | M001 | Geen asbest |

| Opmerking | Staalname van het pleisterwerk plafond was niet mogelijk door de aanwezige afwerking van de plafonds. Bij renovatie of afbraakwerken adviseer ik het eventuele aanwezige pleisterwerk van de plafonds te laten onderzoeken alvorens de werken aan te vatten. |

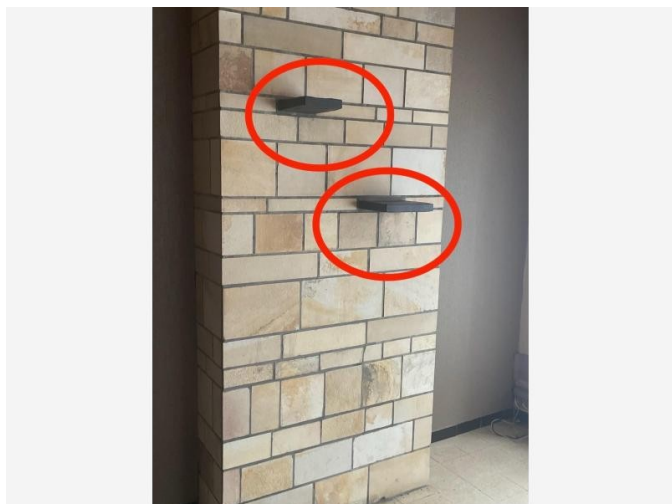
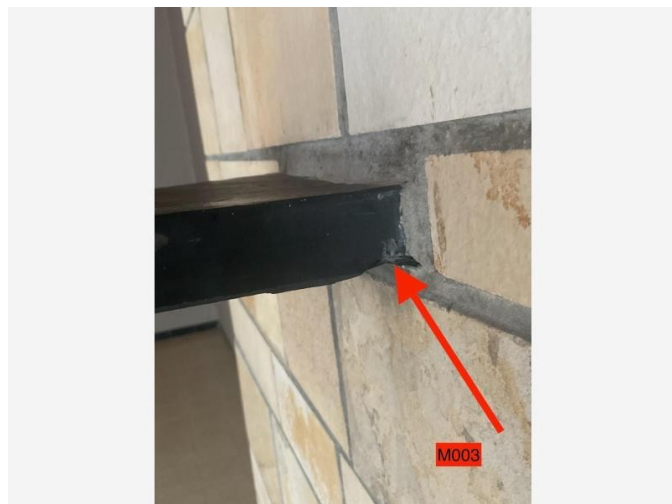
## Fiche 5: tablet in schouw

Geen asbest

| # | Type | Referentie | Resultaat |
|---|---|---|---|
| 5.1 | Puntmonster | M003 | Geen asbest |
