# Asbestinventarisatetest

Bredestraat 191, 9041 Gent

Attestnummer : 20251007-000428.000

Uitgegeven op : 07.10.2025

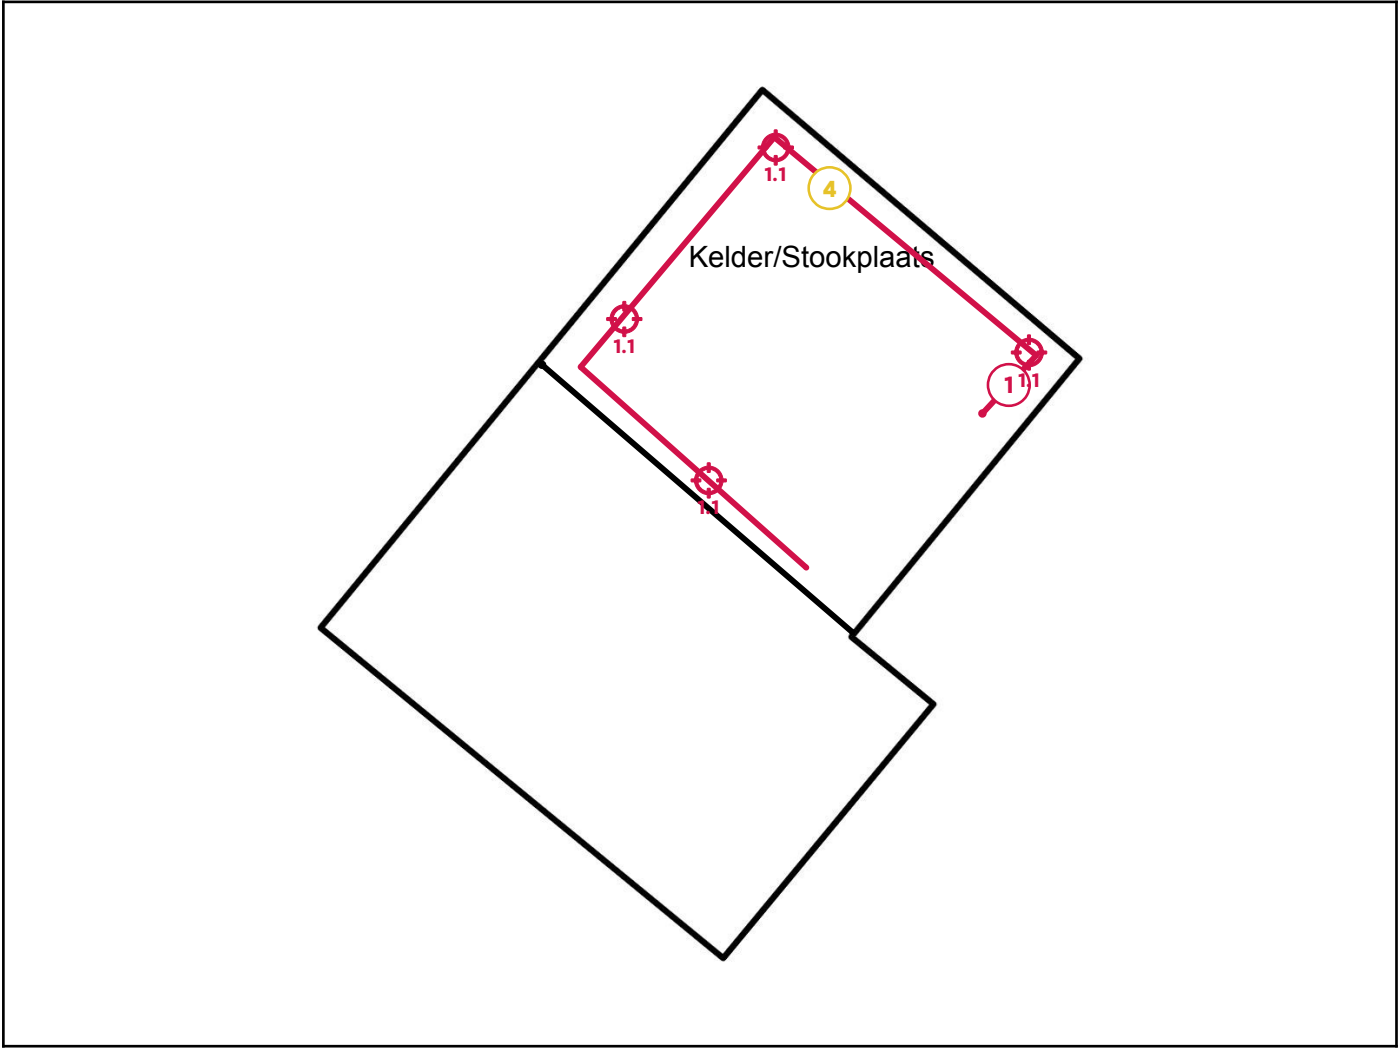
# Plan 1.4: Kelder

| Beschrijving | Type | Actie |
|---|---|---|
| 1. Leidingisolatie CV | Asbestmateriaal | Dringend verwijderen |
| 4. Verdelkast electriciteit | Asbestmateriaal | Zorgvuldig beheren |

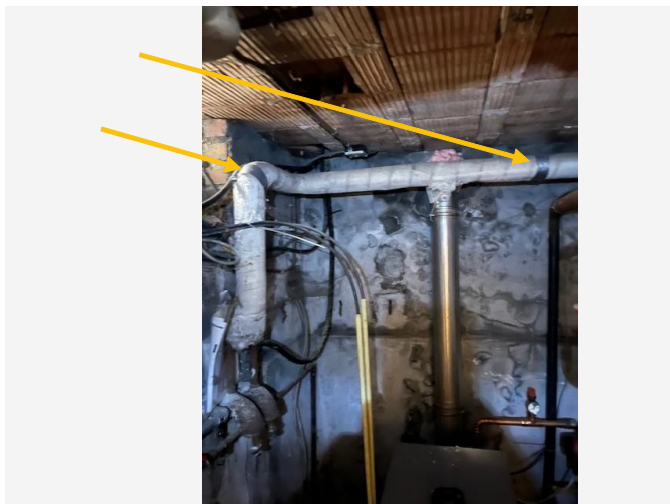
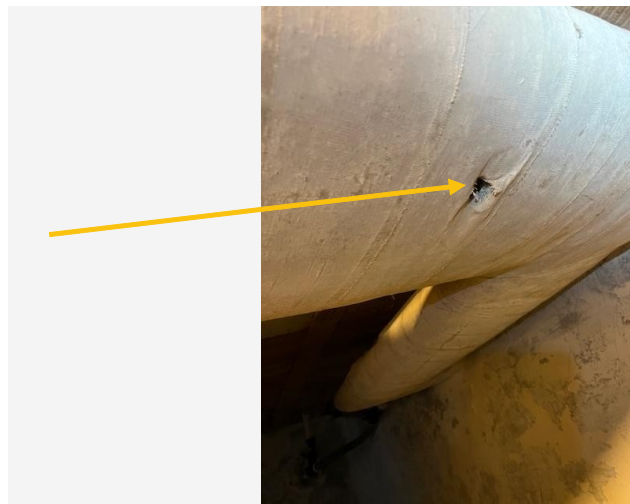
Het asbestmateriaal valt onder de mijlpaal van 2034.

**Dringend verwijderen**

| Eindbeoordeling materiaalarisico | Hoog materiaalarisico en/of hoge kans op vezelvrijgave |

| Gebondenheid | Categorie 2: niet-hechtgebonden met matrix |
| Asbestsoort (vezeltype) | Alleen chrysotiel |
| Asbestconcentratie | Hoog ( $\geq 50\%$ ) |
| Afschermingsgraad van het gehele materiaal | Geheel of deels (ook) vrij aan de binnenlucht |
| Toestand van het materiaal | Zwaar beschadigd, zwaar verweerd |

| # | Type | Referentie | Resultaat |
|---|---|---|---|
| 1.1 | Mengmonster | AG04 | Chrysotiel |

| Beschrijving | Leidingisolatie CV |
| Opmerking | <p>Mengstaal &lt; 20M Stalen AG04 + AG05 (zie labo-analyse)</p> <p>Rechte delen: 1 mengmonster bestaande uit 2 monsternamenpunten</p> <p>Bochten: 1 mengmonster bestaande uit 2 monsternamenpunten</p> <p>Stickertjes aangebracht: bevat asbest</p> |

- Zorg voor een veilig beheer. Vermijd het beschadigen van het asbestmateriaal. Controleer de toestand jaarlijks op wijzigingen.
- Verwijder dit asbestmateriaal zo snel mogelijk. Volg de toestand goed op.

- Hermetische zone (erkend asbestverwijderaar)  
Verwijdering door een erkend asbestverwijderaar door een te hoog risico van vrijkomen vezels in een gesloten ruimte.

Bovendien is het materiaal reeds zwaar beschadigd.

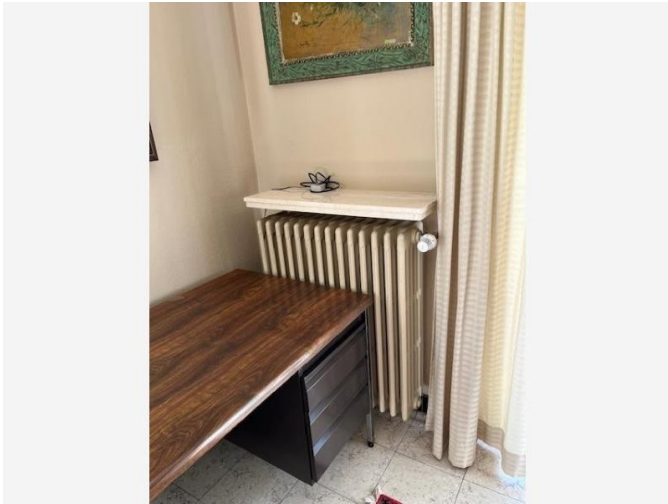
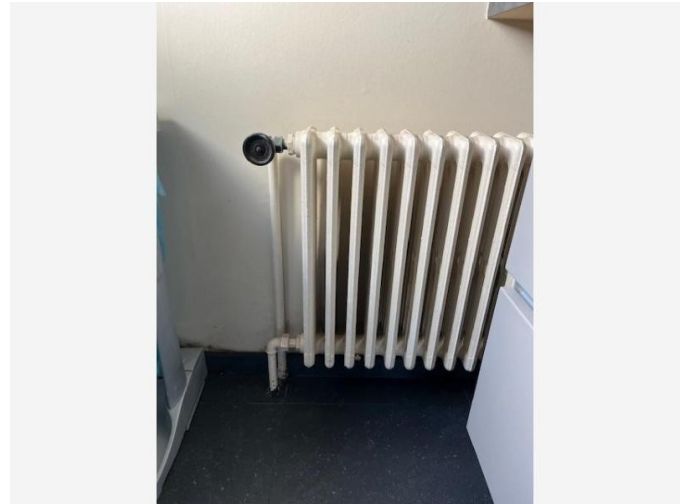
Het asbestmateriaal valt onder de mijlpaal van 2034.

Verwijderen

| Eindbeoordeling materiaalrisico | Zeer laag materiaalrisico en/of zeer lage kans op vezelvrijgave |

| Toestand van het materiaal | Onbeschadigd, niet verweerd |

| Beschrijving | Radiatoren |
| Opmerking | 9 stuks gietijzeren radiatoren.<br><br>Dichtingen waarmee de elementen samengetrokken zijn kunnen asbest bevatten. |

- Zorg voor een veilig beheer. Vermijd het beschadigen van het asbestmateriaal. Controleer de toestand jaarlijks op wijzigingen.

- Eenvoudige handelingen: enkel door erkend asbestverwijderaar  
De dichtingen worden vaak losgeschroefd of afgeschraapt bij demontage (waarbij vezels kunnen vrijkomen)

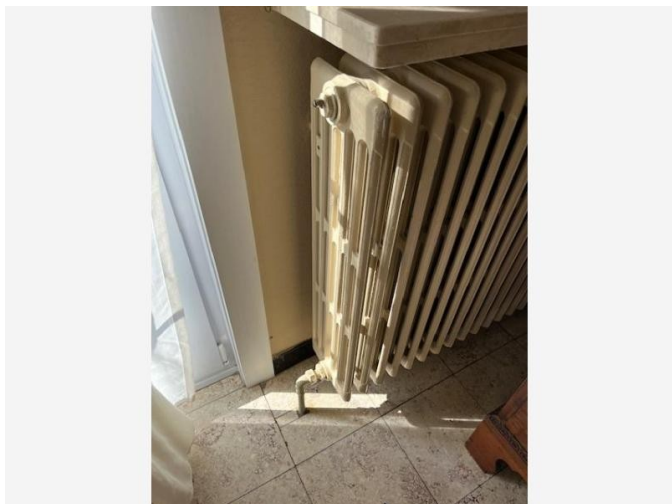
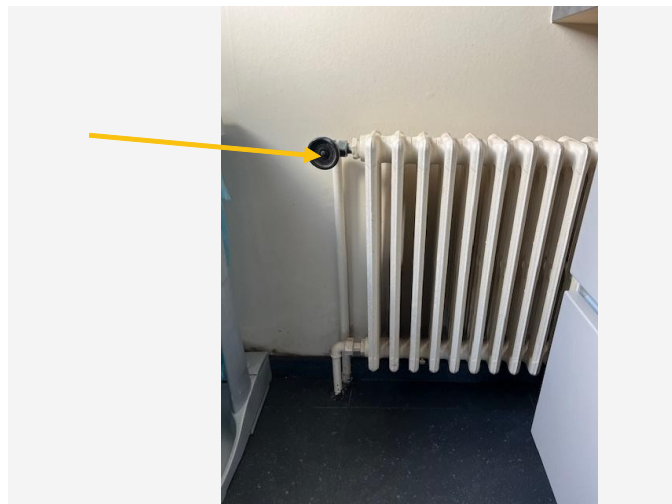
Het asbestmateriaal valt onder de mijlpaal van 2040.

Zorgvuldig beheren

| Eindbeoordeling materiaalrisico | Zeer laag materiaalrisico en/of zeer lage kans op vezelvrijgave |

| Asbestsoort (vezeltype) | Crocidoliet aanwezig |
| Toestand van het materiaal | Onbeschadigd, niet verweerd |

| Beschrijving | Thermostaatkop bakeliet radiator |

- Zorg voor een veilig beheer. Vermijd het beschadigen van het asbestmateriaal. Controleer de toestand jaarlijks op wijzigingen.

- Eenvoudige handelingen: enkel door erkend asbestverwijderaar  
Bij voorkeur worden deze thermostaatkoppen mee verwijderd met de radiator.  
Zie verwijdering dichtingen/pakking radiator

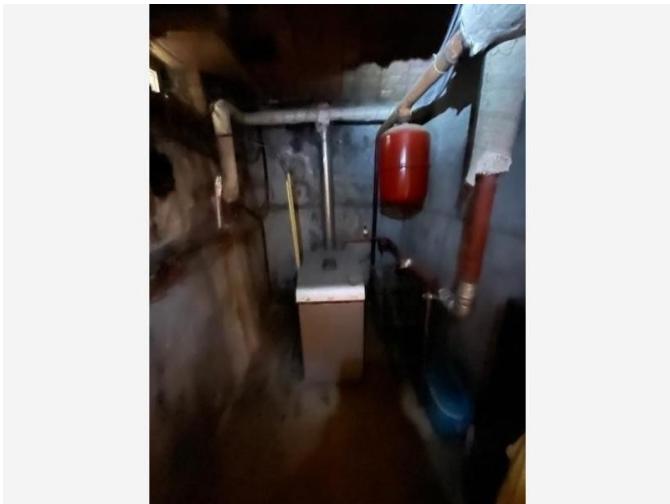
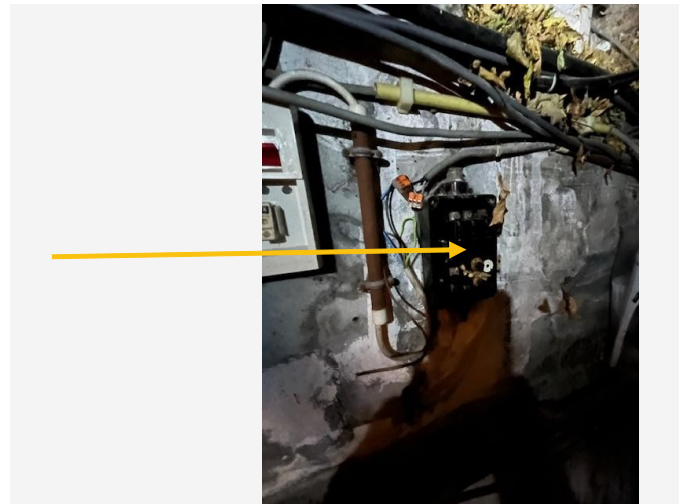
Het asbestmateriaal valt onder de mijlpaal van 2040.

Zorgvuldig beheren

| Eindbeoordeling materiaalrisico | Zeer laag materiaalrisico en/of zeer lage kans op vezelvrijgave |

| Asbestsoort (vezeltype) | Crocidoliet aanwezig |
| Toestand van het materiaal | Onbeschadigd, niet verweerd |

| Beschrijving | Verdeelkast electriciteit |

- Zorg voor een veilig beheer. Vermijd het beschadigen van het asbestmateriaal. Controleer de toestand jaarlijks op wijzigingen.

- Eenvoudige handelingen: enkel door erkend asbestverwijderaar  
Zie ook website OVAM: <https://ovam.vlaanderen.be/wie-mag-wat-verwijderen>

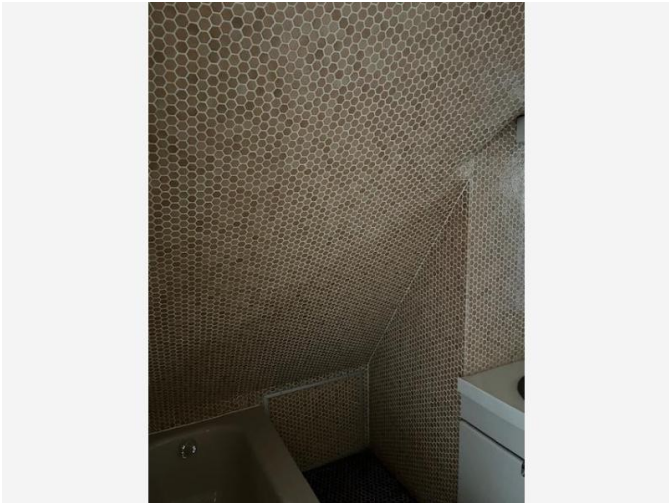
Gezien het bouwjaar van de woning bevat de tegellijm mogelijks asbest.

Geen staal genomen : risico op beschadiging tegels.

Badkamer boven: volledig betegeld

Douche beneden: deels betegeld

Wc beneden: deels betegeld

Alvorens te verwijderen is het aangewezen hiervan een staal te nemen.

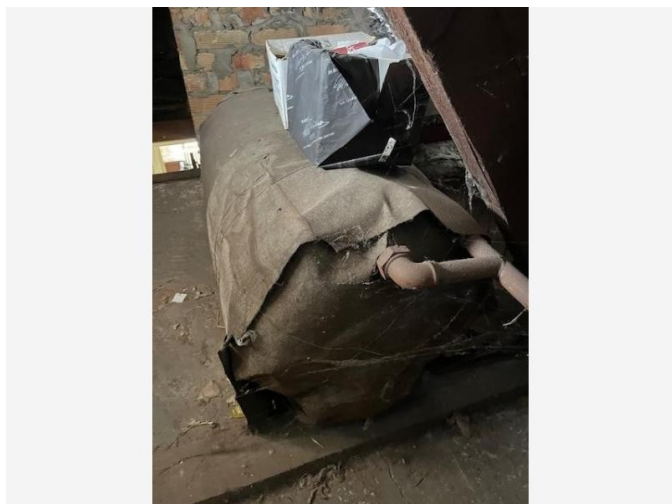
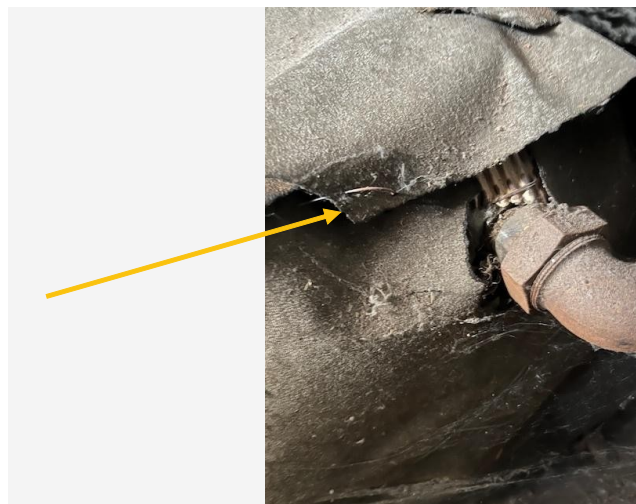
## Fiche 6: Isolatie boiler

Geen asbest

| # | Type | Referentie | Resultaat |
|---|---|---|---|
| 6.1 | Puntmonster | AG03 | Geen asbest |

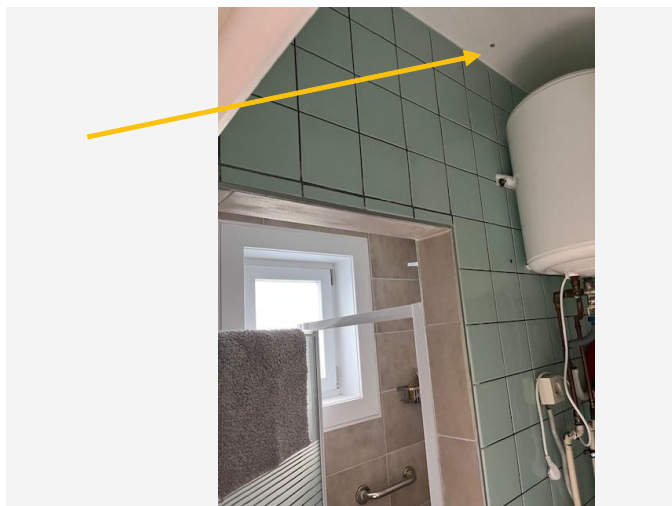
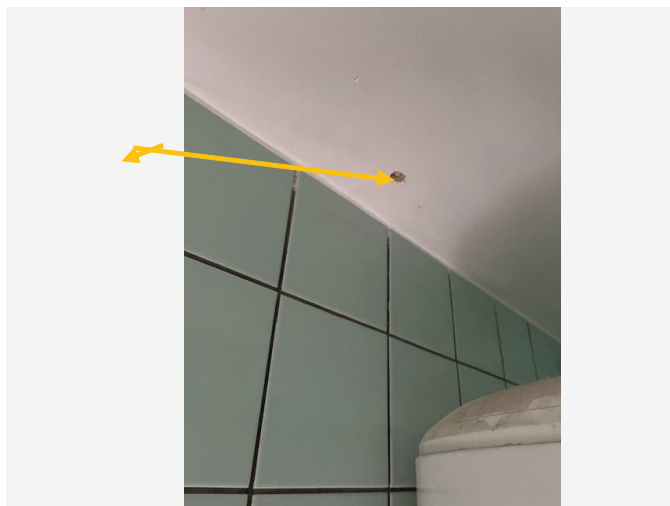
## Fiche 7: PLEISTERWERK PLAFOND

Geen asbest

| # | Type | Referentie | Resultaat |
|---|---|---|---|
| 7.1 | Mengmonster | AG02 | Geen asbest |

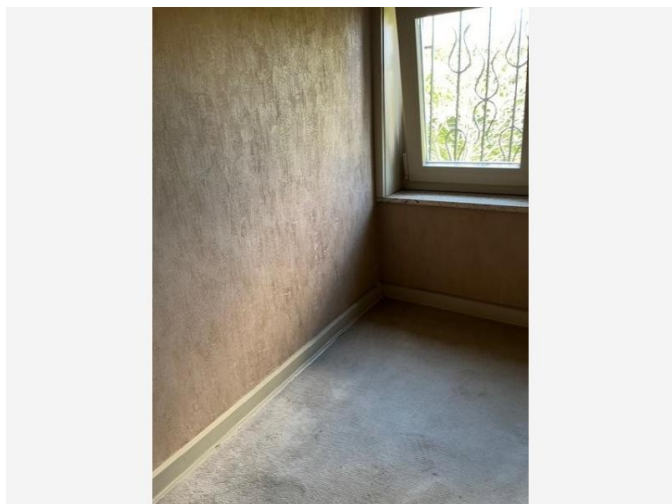
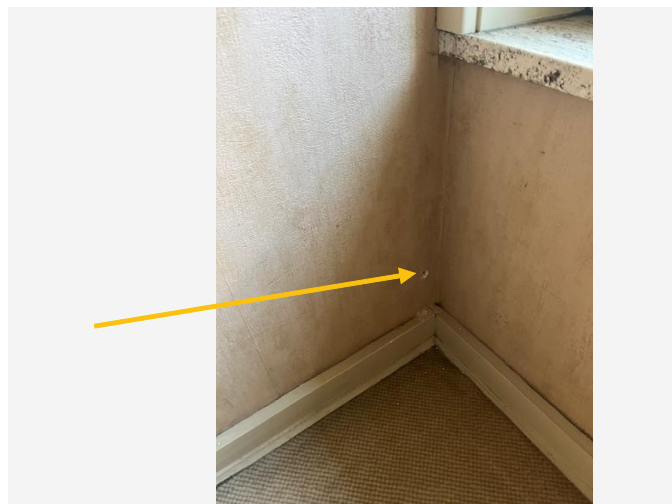
## Fiche 8: Pleister muur

Geen asbest

| # | Type | Referentie | Resultaat |
|---|---|---|---|
| 8.1 | Mengmonster | AG01 | Geen asbest |
