# Asbestinventarisatetest

Colmanstraat 3, 9290 Berlare

Attestnummer : **20251023-000006.000**

Uitgegeven op : **23.10.2025**

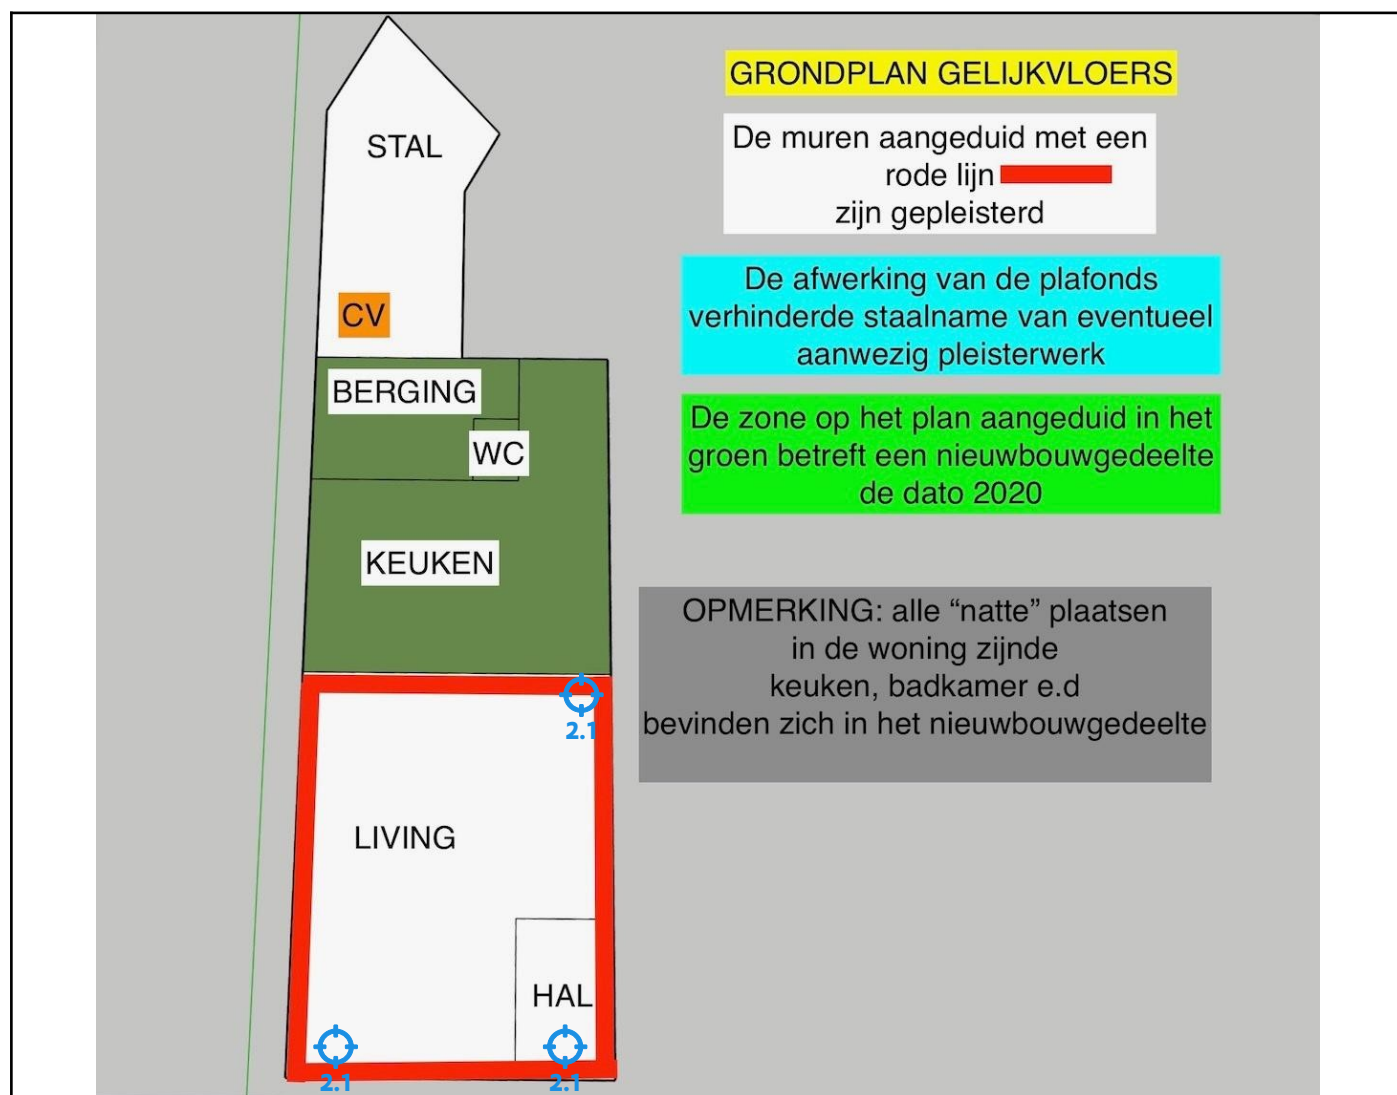
## Plan 1.1: Grondplan gelijkvloers

| Beschrijving | Type | Actie |
|---|---|---|
| 2. pleisterwerk muur | Geen asbest | - |
| 2.1 Code: M001 | Mengmonster | - |

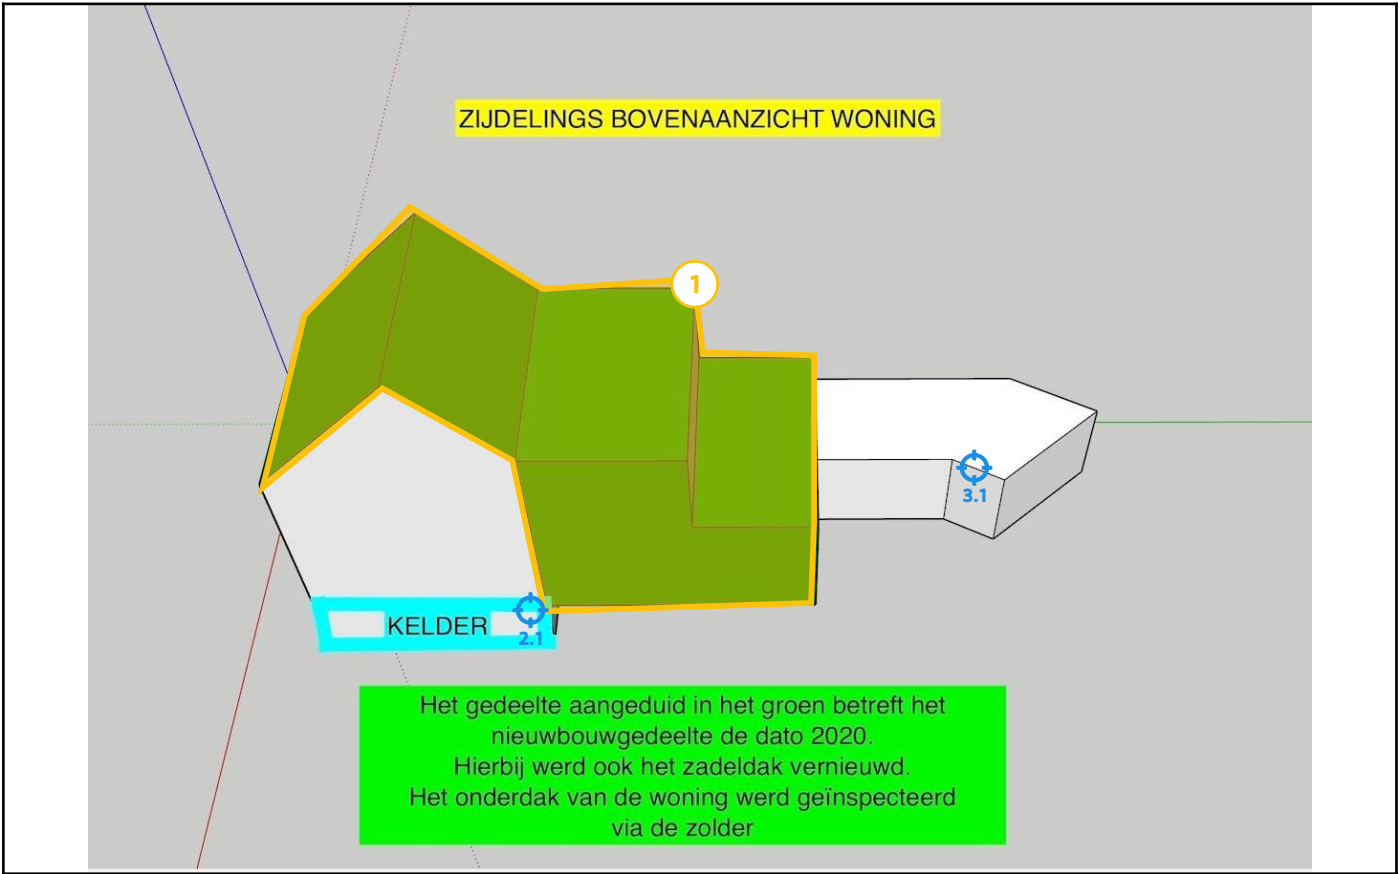
# Plan 1.3: Zijdelings bovenaanzicht

| Beschrijving | Type | Actie |
|---|---|---|
| 1. Nieuwbouwgedeelte 2020 | Uitsluiting | - |
| 2. pleisterwerk muur | Geen asbest | - |
| 3. Dakbedekking stalling | Geen asbest | - |

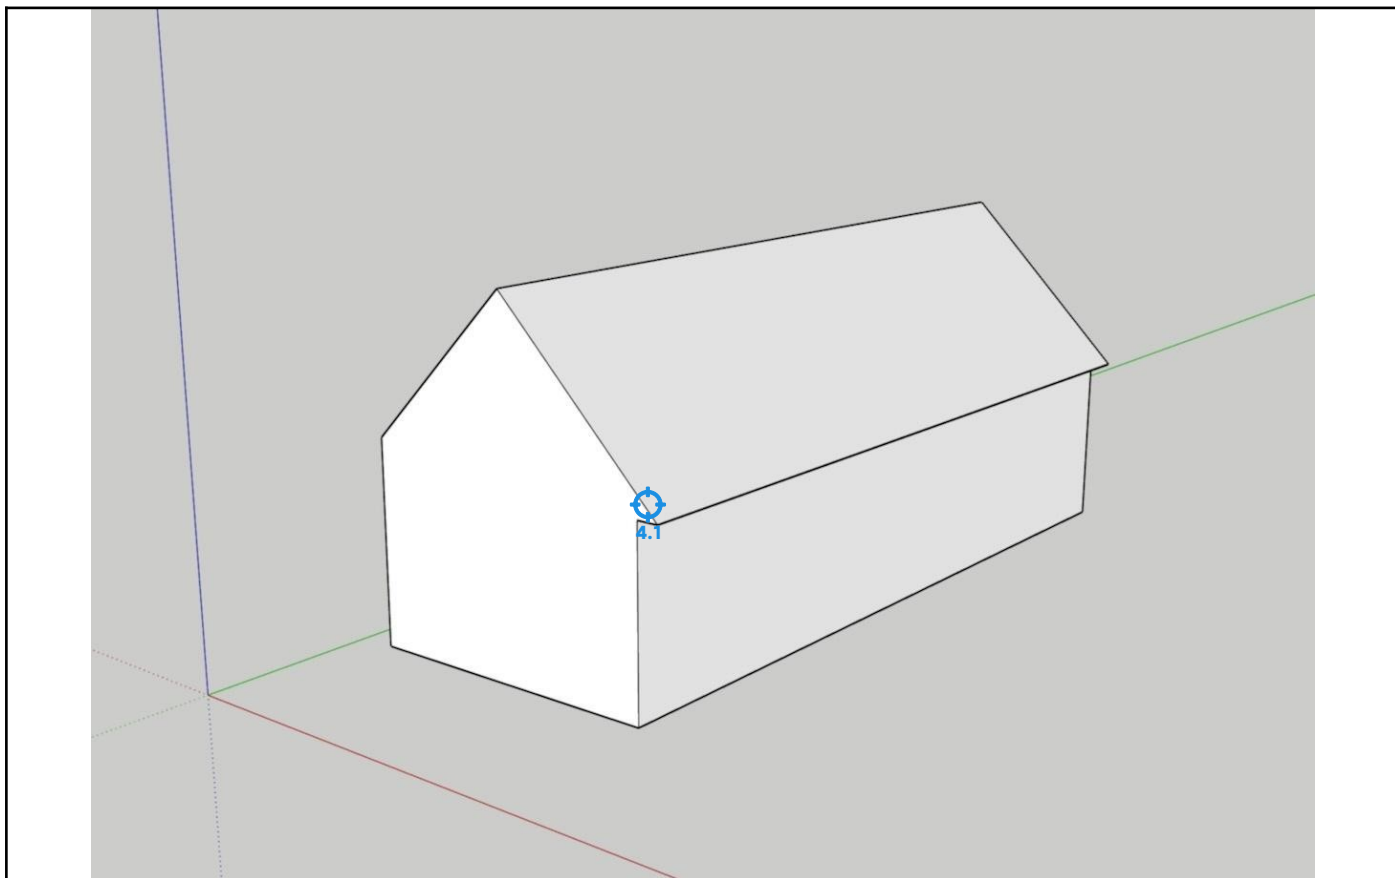
## Plan 2.1: Houten garage

| Beschrijving | Type | Actie |
|---|---|---|
| 4. dakbedekking garage | Geen asbest | - |
| 4.1 Code: M003 | Puntmonster | - |

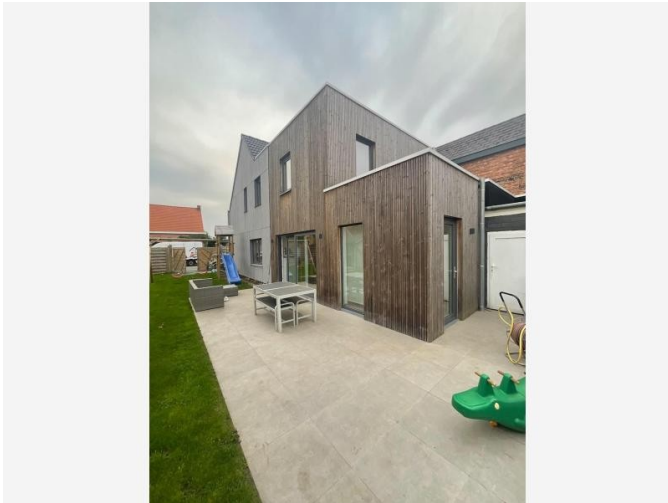
Situeringsfoto

Bouwjaar: 2020

*Constructies gebouwd vanaf 2001 moeten niet onderzocht worden*

| Opmerking | Achterbouw met houten gevelafwerking en het zadeldak van de woning. |

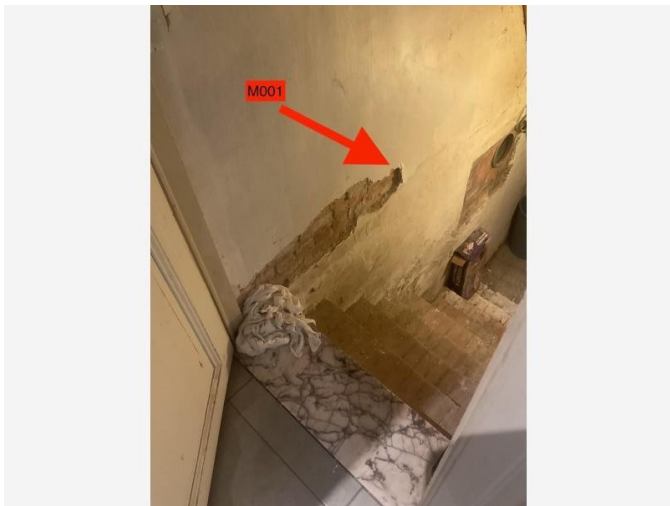
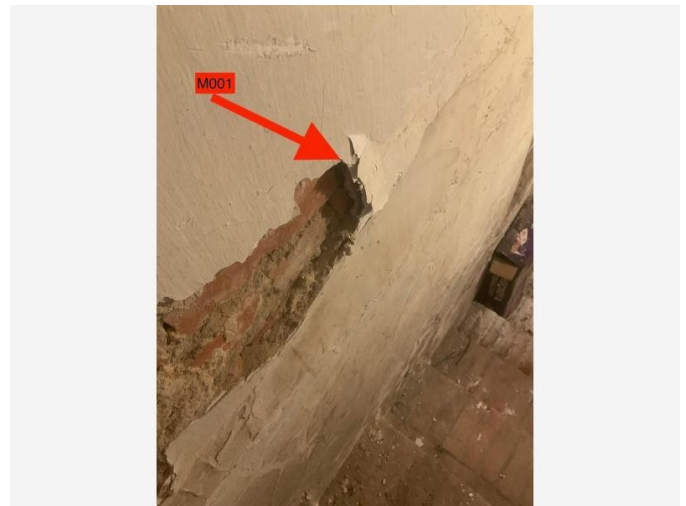
## Fiche 2: pleisterwerk muur

Geen asbest

| # | Type | Referentie | Resultaat |
|---|---|---|---|
| 2.1 | Mengmonster | M001 | Geen asbest |

| Beschrijving | pleisterwerk muur |
| Bindmiddel van materiaal | Gips - kalk |
| Gebondenheid op basis van bindmiddel | Niet-hechtgebonden |
| Opmerking | Staalname van het pleisterwerk plafond was niet mogelijk door de aanwezige afwerking van de plafonds. Bij renovatie of afbraakwerken adviseer ik het eventuele aanwezige pleisterwerk van de plafonds te laten onderzoeken alvorens de werken aan te vatten. |

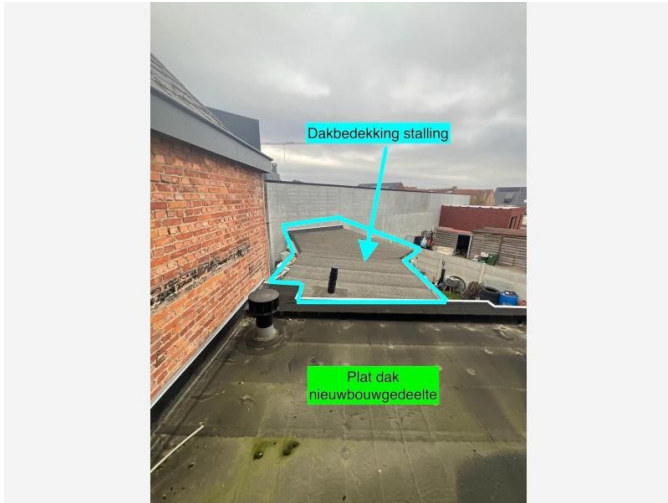
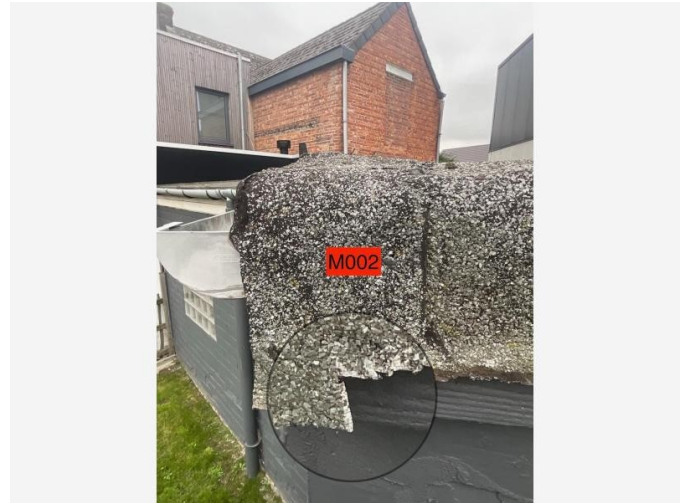
## Fiche 3: Dakbedekking stalling

Geen asbest

| # | Type | Referentie | Resultaat |
|---|---|---|---|
| 3.1 | Puntmonster | M002 | Geen asbest |

| Beschrijving | Dakbedekking stalling |
| Bindmiddel van materiaal | Bitumen (roofing, teer, asfalt) |

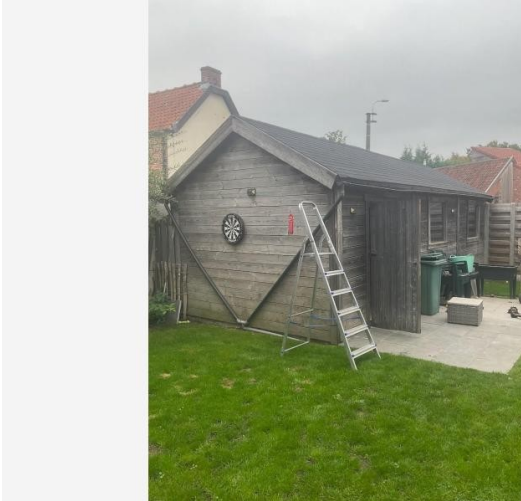
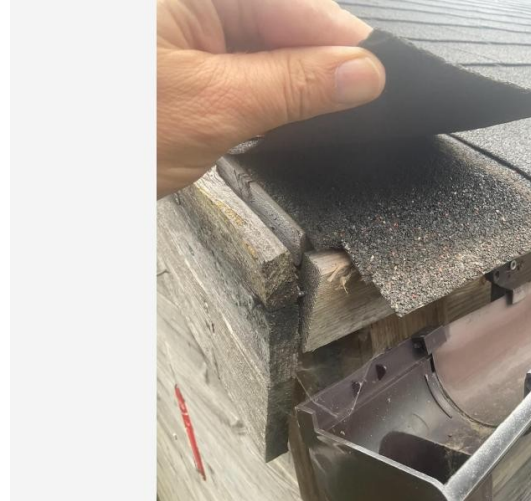
## Fiche 4: dakbedekking garage

Geen asbest

| # | Type | Referentie | Resultaat |
|---|---|---|---|
| 4.1 | Puntmonster | M003 | Geen asbest |

| Beschrijving | dakbedekking garage |
| Bindmiddel van materiaal | Bitumen (roofing, teer, asfalt) |
