# Asbestinventarisatetest

Leemstraat 118, 9080 Lochristi

Attestnummer : 20251030-000028.000

Uitgegeven op : 30.10.2025

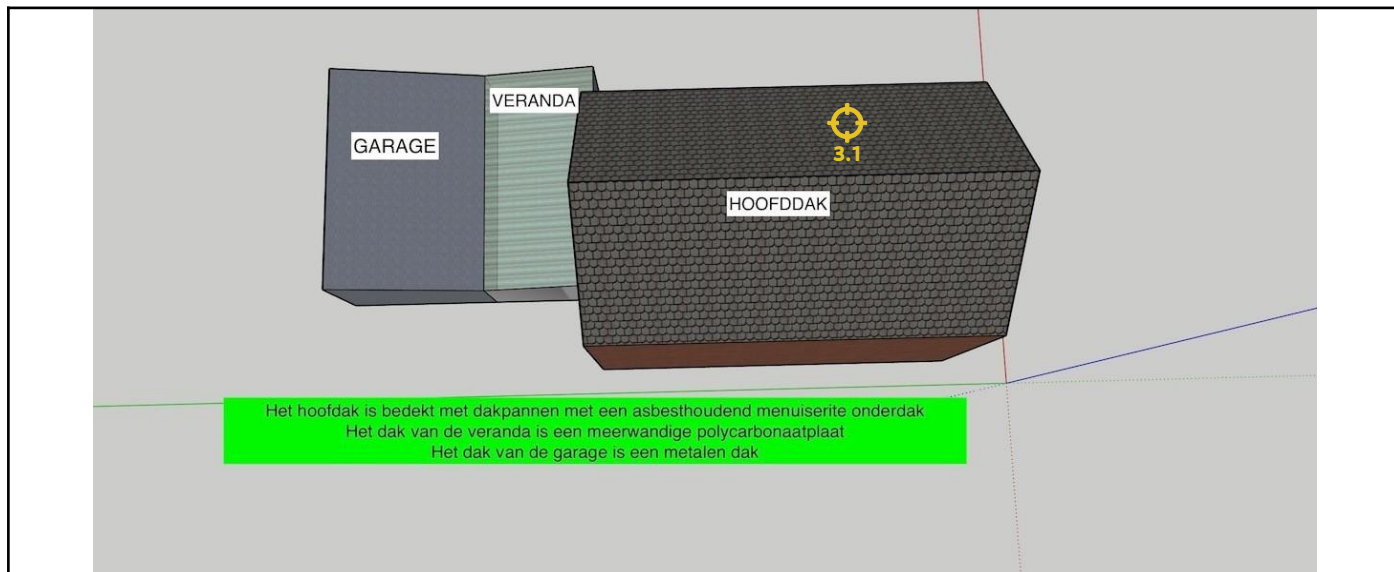
## Plan 1.6: Bovenaanzicht woning

| Beschrijving | Type | Actie |
|---|---|---|
| 3. Onderdak menuiserie | Asbestmateriaal | Zorgvuldig beheren |

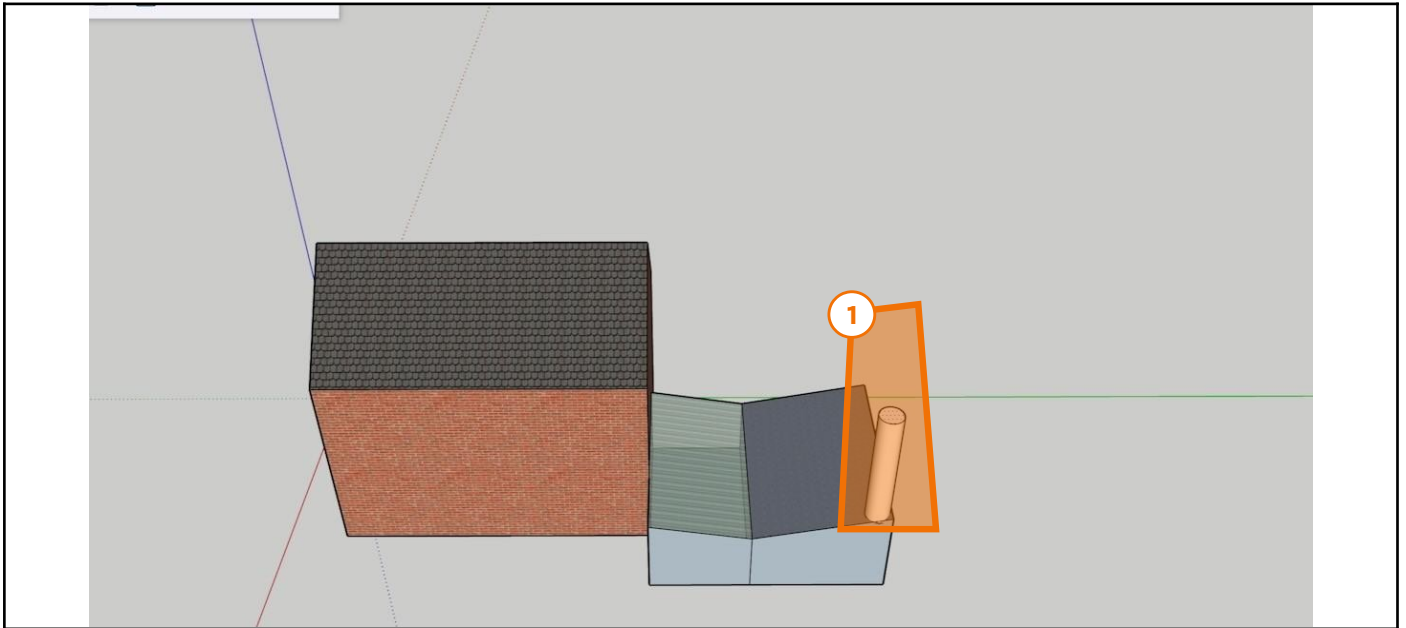
## Plan 1.7: Rechtersijaanzicht woning

| Beschrijving | Type | Actie |
|---|---|---|
| 1. Schouw op dak garage | Asbestmateriaal | <a href="#">Verwijderen</a> |

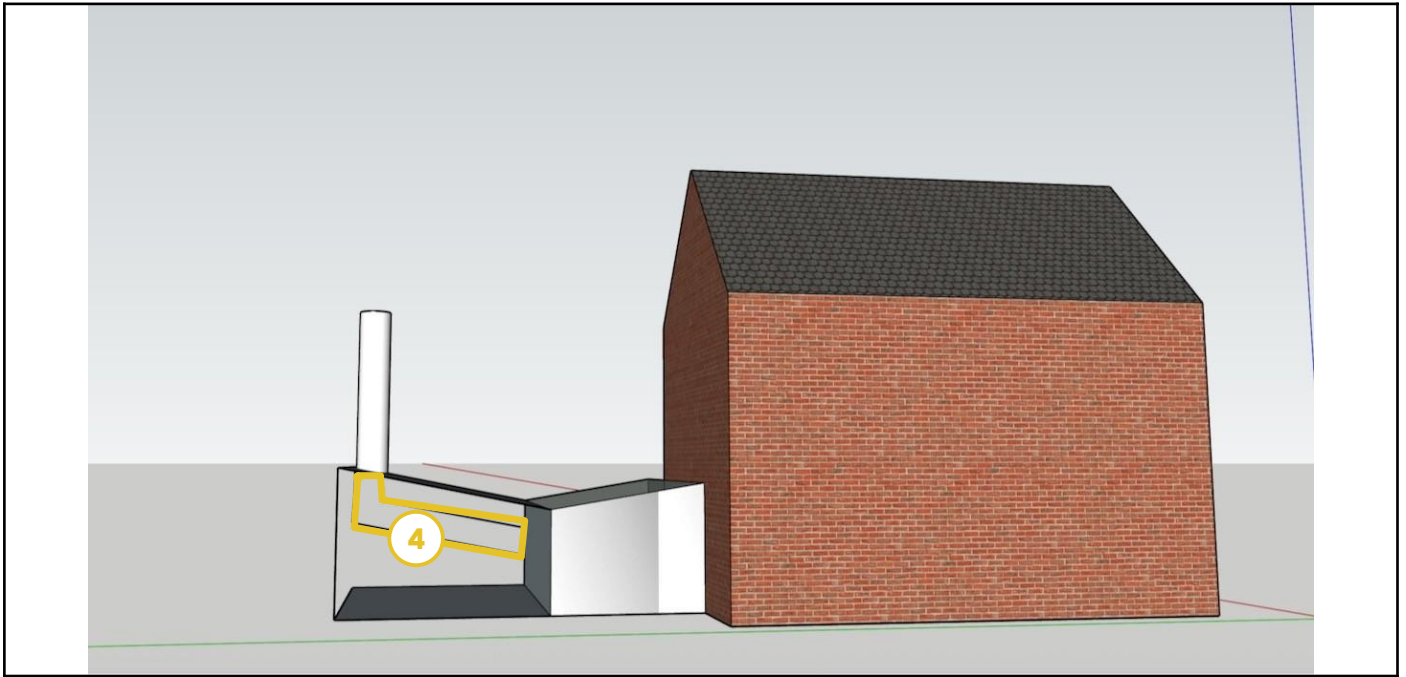
## Plan 1.8: Linkeraanzicht woning: inkijk garage

| Beschrijving | Type | Actie |
|---|---|---|
| 4. Rookgaskanaal in garage | Asbestmateriaal | Zorgvuldig beheren |

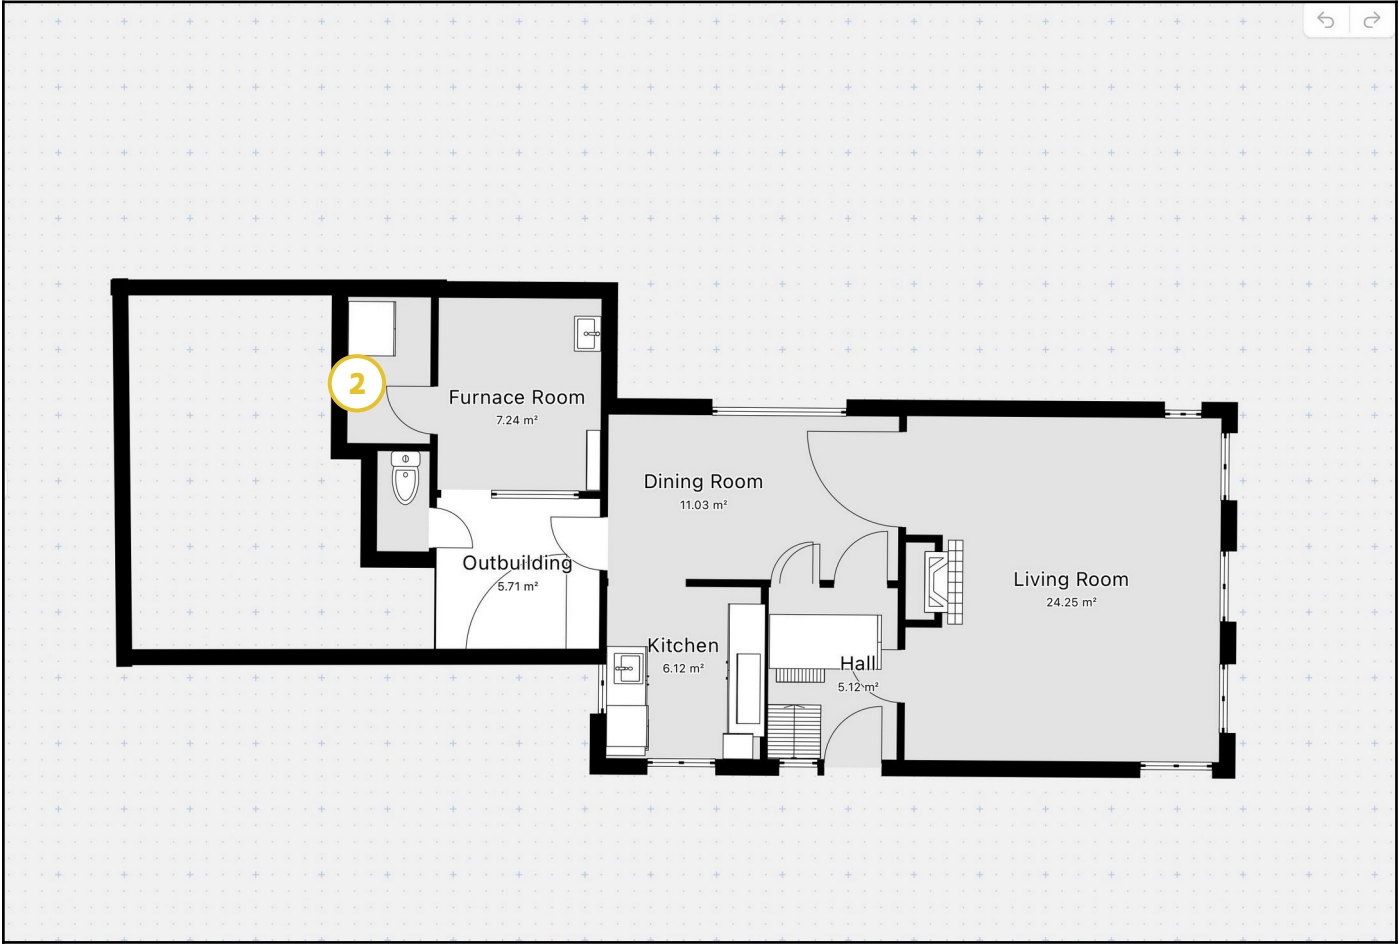
# Plan 1.11: Grondplan gelijkvloers kopie

| Beschrijving | Type | Actie |
|---|---|---|
| 2. Bakeliet schakelaar stookruimte | Asbestmateriaal | Zorgvuldig beheren |

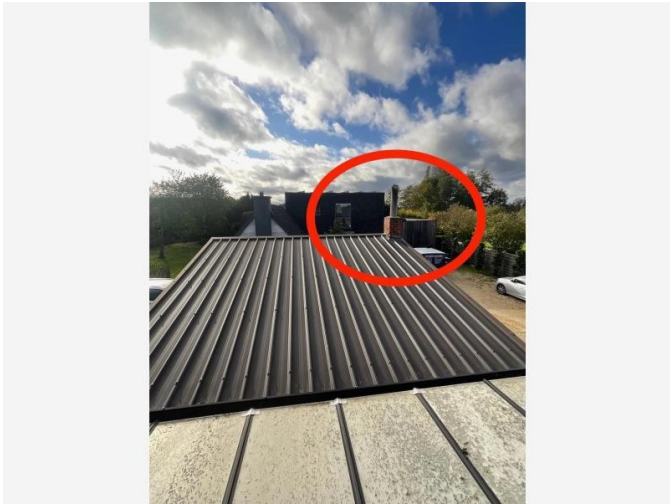
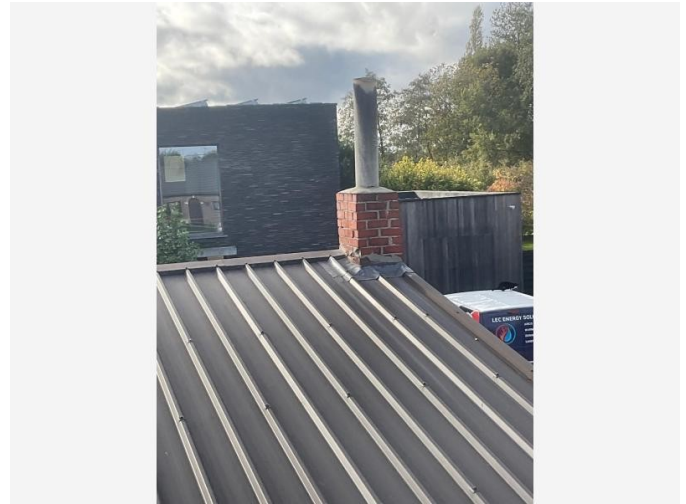
Het asbestmateriaal valt onder de mijlpaal van 2034.

Verwijderen

| Eindbeoordeling materiaalrisico | Verhoogd materiaalrisico en/of verhoogde kans op vezelvrijgave |

| Asbestsoort (vezeltype) | Crocidoliet aanwezig |
| Toestand van het materiaal | Matig beschadigd, matig verweerd |

| Beschrijving | Schouw op dak garage |

- Zorg voor een veilig beheer. Vermijd het beschadigen van het asbestmateriaal. Controleer de toestand jaarlijks op wijzigingen.
- Voer bijkomende staalname(s) uit.

- Eenvoudige handelingen: mag via doe-het-zelf of door werknemer(s) met opleidingsattest eenvoudige handelingen  
Als dit materiaal verwijderd kan worden zonder het te breken, te beschadigen... , dan mag met dit met eenvoudige handelingen.  
Vermijd stofvorming en stofverspreiding op elk moment van de werken. Bevochtig of fixeer het materiaal.  
Het gebruik van sneldraaiende werktuigen (boormachine, slijpschijf, hogedrukreiniger...) is verboden.  
Zorg voor gepaste persoonlijke beschermingsmiddelen: minimaal FFP3-mondmasker (EN 149), wegwerpovertuig met kap (minimaal Cat III, type 5/6), wegwerphandschoenen en overschoenen of afspoelbaar schoeisel

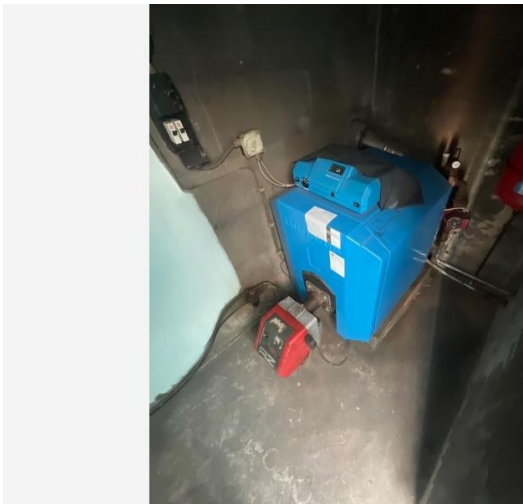
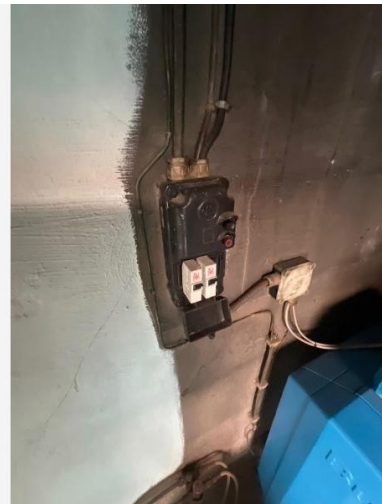
Het asbestmateriaal valt onder de mijlpaal van 2040.

Zorgvuldig beheren

| Eindbeoordeling materiaalrisico | Laag materiaalrisico en/of verlaagde kans op vezelvrijgave |

| Toestand van het materiaal | Onbeschadigd, niet verweerd |

| Beschrijving | Bakeliet schakelaar stookruimte |

- Zorg voor een veilig beheer. Vermijd het beschadigen van het asbestmateriaal. Controleer de toestand jaarlijks op wijzigingen.
- Voer bijkomende staalname(s) uit.

- Eenvoudige handelingen: mag via doe-het-zelf of door werknemer(s) met opleidingsattest eenvoudige handelingen  
Raadpleeg de actuele wetgeving op de website van OVAM. Onder strikte voorwaarden kan het eventueel toegestaan zijn om deze toepassing zelf te verwijderen. Bij twijfel wordt echter sterk aangeraden om een erkende asbestverwijderaar te raadplegen. Zorg er bovendien voor dat u zich goed informeert via de websites van OVAM en andere officiële bronnen over de vereiste persoonlijke beschermingsmaatregelen en de richtlijnen voor het veilig verwijderen van asbest.

Houd er rekening mee dat deze toepassingen vaak onder spanning staan. Het is daarom aan te raden om ook een elektricien te raadplegen, aangezien het werken aan of verwijderen van deze toepassingen specifieke technische kennis vereist.

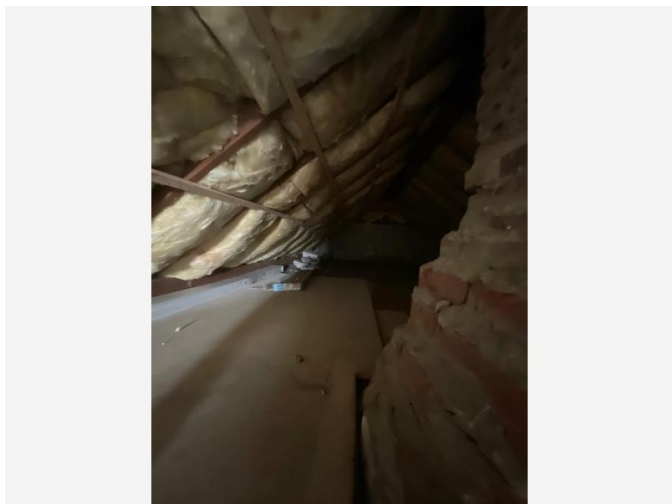
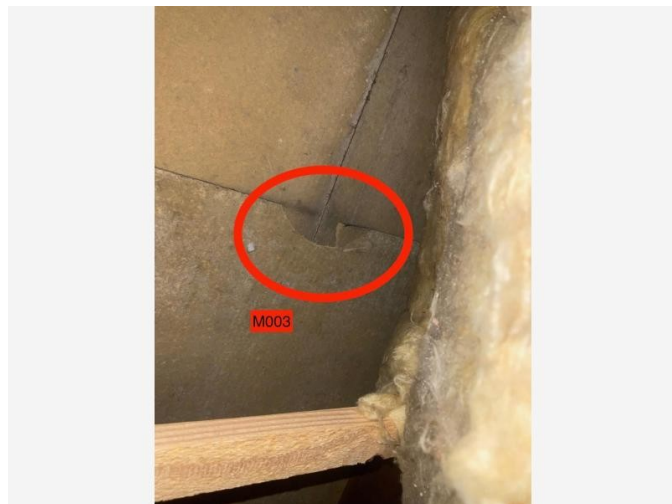
Het asbestmateriaal valt onder de mijlpaal van 2040.

Zorgvuldig beheren

| Eindbeoordeling materiaalrisico | Zeer laag materiaalrisico en/of zeer lage kans op vezelvrijgave |

| # | Type | Referentie | Resultaat |
|---|---|---|---|
| 3.1 | Puntmonster | M003 | Chrysotiel |

| Beschrijving | Onderdak menuiserie |

- Zorg voor een veilig beheer. Vermijd het beschadigen van het asbestmateriaal. Controleer de toestand jaarlijks op wijzigingen.

- Eenvoudige handelingen: mag via doe-het-zelf of door werknemer(s) met opleidingsattest eenvoudige handelingen  
Als dit materiaal verwijderd kan worden zonder het te breken, te beschadigen... , dan mag met dit met eenvoudige handelingen.  
Vermijd stofvorming en stofverspreiding op elk moment van de werken. Bevochtig of fixeer het materiaal.  
Het gebruik van sneldraaiende werktuigen (boormachine, slijpschijf, hogedrukreiniger...) is verboden.  
Zorg voor gepaste persoonlijke beschermingsmiddelen: minimaal FFP3-mondmasker (EN 149), wegwerpoverall met kap (minimaal Cat III, type 5/6), wegwerphandschoenen en overschoenen of afspoelbaar schoeisel  
Afval: particulieren kunnen dit verpakt aanbieden bij hun recyclagepark (raadpleeg de voorwaarden van uw recyclagepark). Bij verwijdering door een aannemer of erkend asbestverwijderaar staat die normaal zelf in

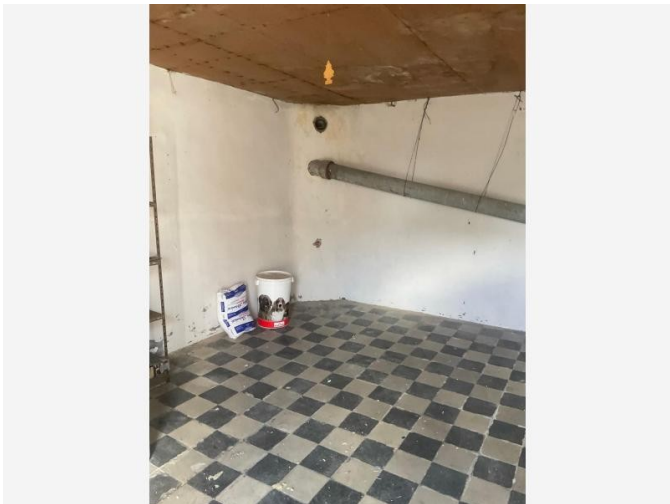
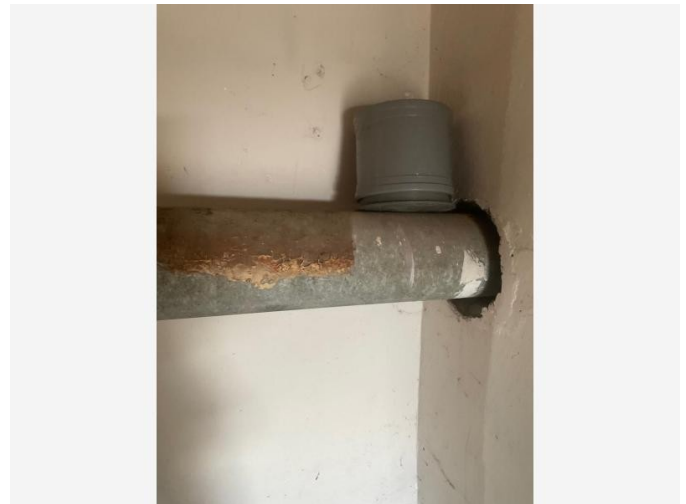
Het asbestmateriaal valt onder de mijlpaal van 2040.

Zorgvuldig beheren

| Eindbeoordeling materiaalrisico | Laag materiaalrisico en/of verlaagde kans op vezelvrijgave |

| Asbestsoort (vezeltype) | Crocidoliet aanwezig |

| Beschrijving | Rookgaskanaal in garage |

- Zorg voor een veilig beheer. Vermijd het beschadigen van het asbestmateriaal. Controleer de toestand jaarlijks op wijzigingen.
- Voer bijkomende staalname(s) uit.

- Eenvoudige handelingen: mag via doe-het-zelf of door werknemer(s) met opleidingsattest eenvoudige handelingen  
Als dit materiaal verwijderd kan worden zonder het te breken, te beschadigen... , dan mag met dit met eenvoudige handelingen.  
Vermijd stofvorming en stofverspreiding op elk moment van de werken. Bevochtig of fixeer het materiaal.  
Het gebruik van sneldraaiende werktuigen (boormachine, slijpschijf, hogedrukreiniger...) is verboden.  
Zorg voor gepaste persoonlijke beschermingsmiddelen: minimaal FFP3-mondmasker (EN 149), wegwerpovertuig met kap (minimaal Cat III, type 5/6), wegwerphandschoenen en overschoenen of afspoelbaar schoeisel

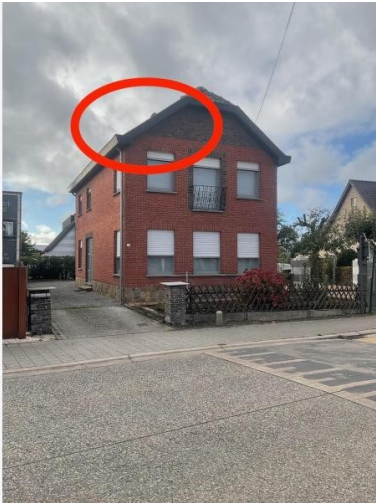
Situeringsfoto

**Reden:** Het te onderzoeken materiaal situeert zich hoger dan 3,50 m te rekenen vanaf een veilige ondergrond

**Uitleg van de asbestdeskundige:** Het rookgaskanaal is niet beoordeeld. Aan de binnenzijde is de kachel aangesloten. Aan de buitenzijde is het hoger dan 3,5 meter om de schoorsteen te inspecteren. Het is niet zichtbaar of er een asbestverdacht rookgaskanaal aanwezig is in de schoorsteen. Conform ons inspectieprotocol mogen wij een beperking inroepen voor hoogtes hoger dan 3,5 m. Indien men dit wil laten onderzoeken, dient er een nieuwe afspraak gemaakt te worden en moet er een hoogtewerker voorzien worden, evenals iemand die bevoegd is om deze te bedienen en eventueel een techniek die de al dan niet aanwezige schouwhoed kan afnemen en weer terugplaatsen.

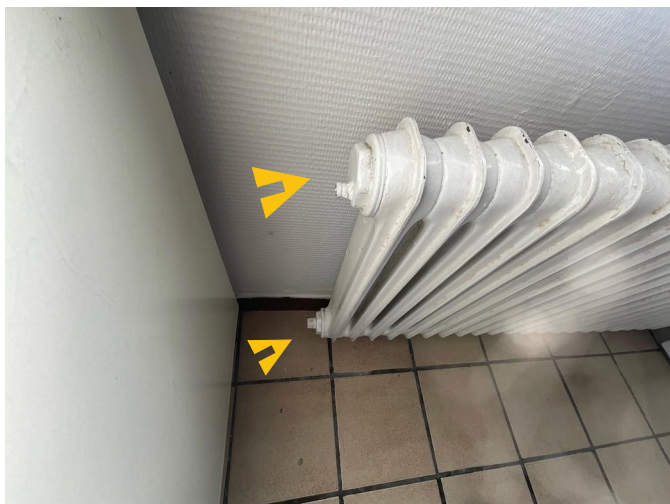
Vrije foto

Tijdens onze inspectie trokken de gietijzeren radiatoren onze aandacht. Deze radiatoren bevatten vaak pakkingen die mogelijk asbestverdacht of asbesthoudend zijn. Omdat wij geen destructieve methoden mogen toepassen, hebben we visueel aan de buitenzijde geen pakkingen kunnen vaststellen. Bij renovatie of sloop is een destructief onderzoek naar deze radiatoren echter noodzakelijk, aangezien de kans groot is dat ze asbesthoudende pakkingen bevatten.

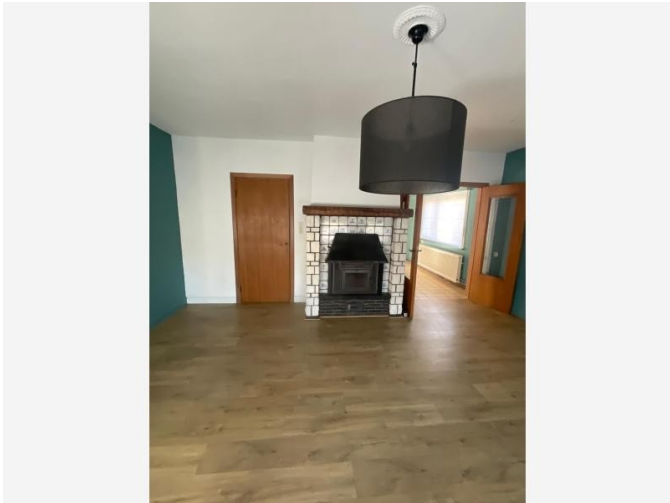
Vrije foto

De haard in de living is aan het glas vermoedelijk uitgerust met een kachelkoord die mogelijks asbesthoudend is. Voorzichtigheid bij verwijdering is noodzakelijk.

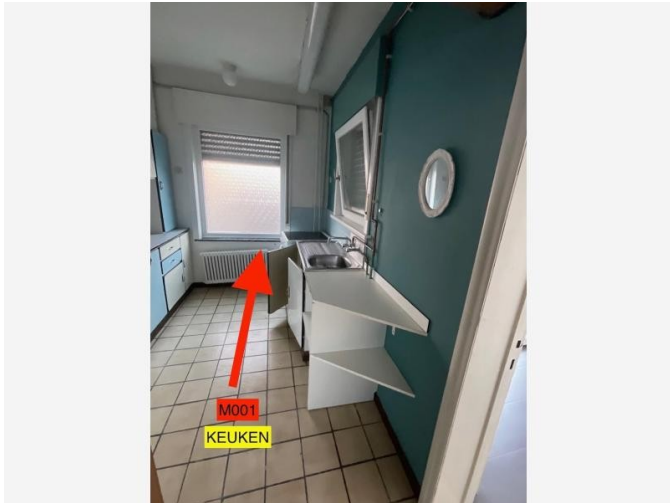
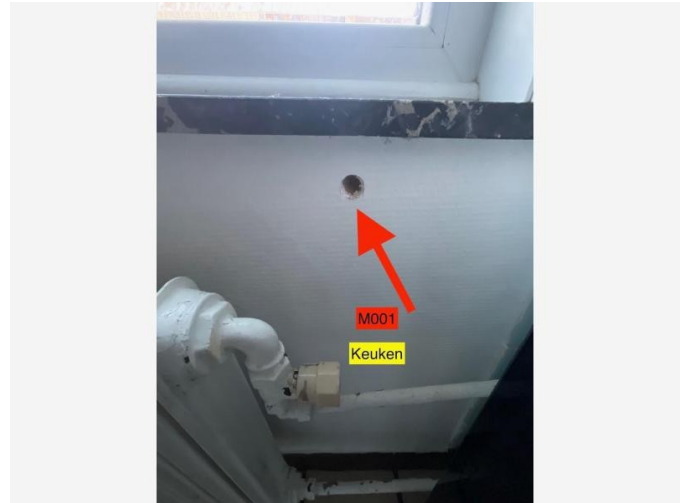
## Fiche 8: pleisterwerk muur

Geen asbest

| # | Type | Referentie | Resultaat |
|---|---|---|---|
| 8.1 | Mengmonster | M001 | Geen asbest |

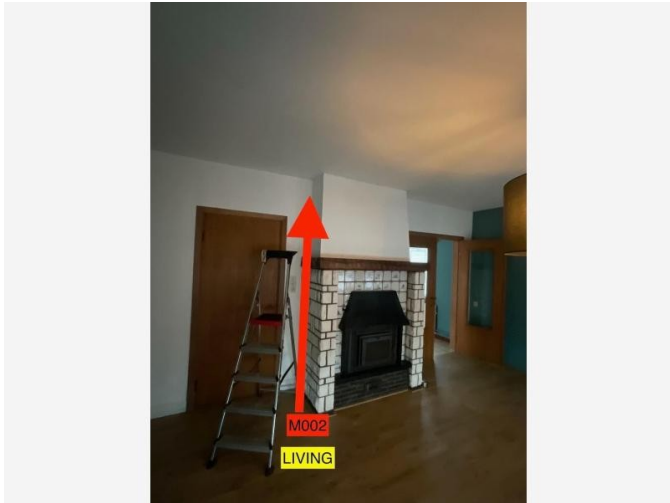
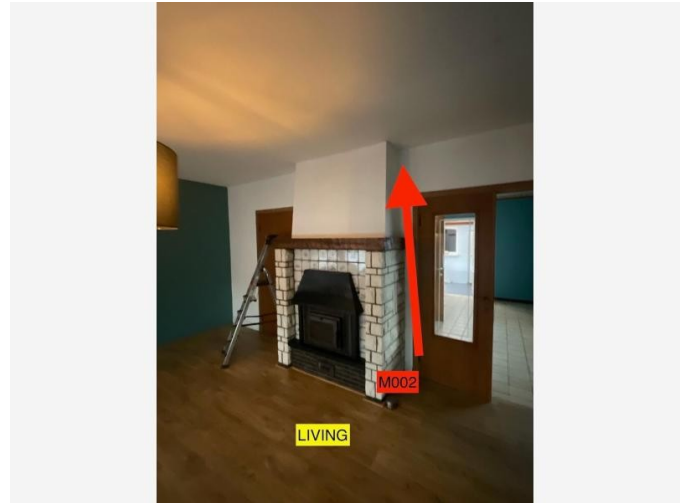
## Fiche 9: pleisterwerk plafond

Geen asbest
