# Asbestinventarisatetest

44076A0240/00L000

Attestnummer : **20260429-000068.000**

Uitgegeven op : **29.04.2026**

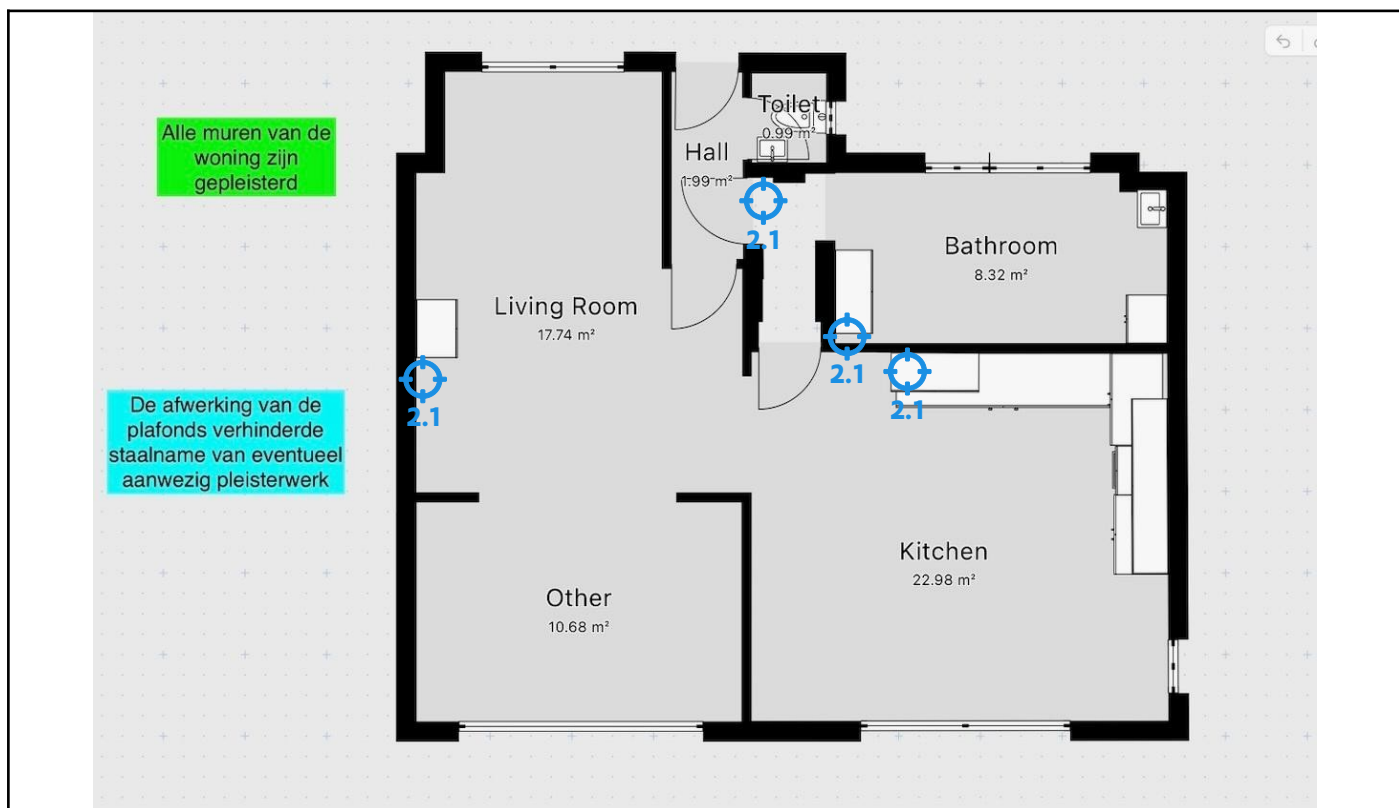
# Plan 1.1: Grondplan gelijkvloers

Beschrijving	Type	Actie
2. pleisterwerk muur	Geen asbest	-
2.1 Code: M001	Mengmonster	-

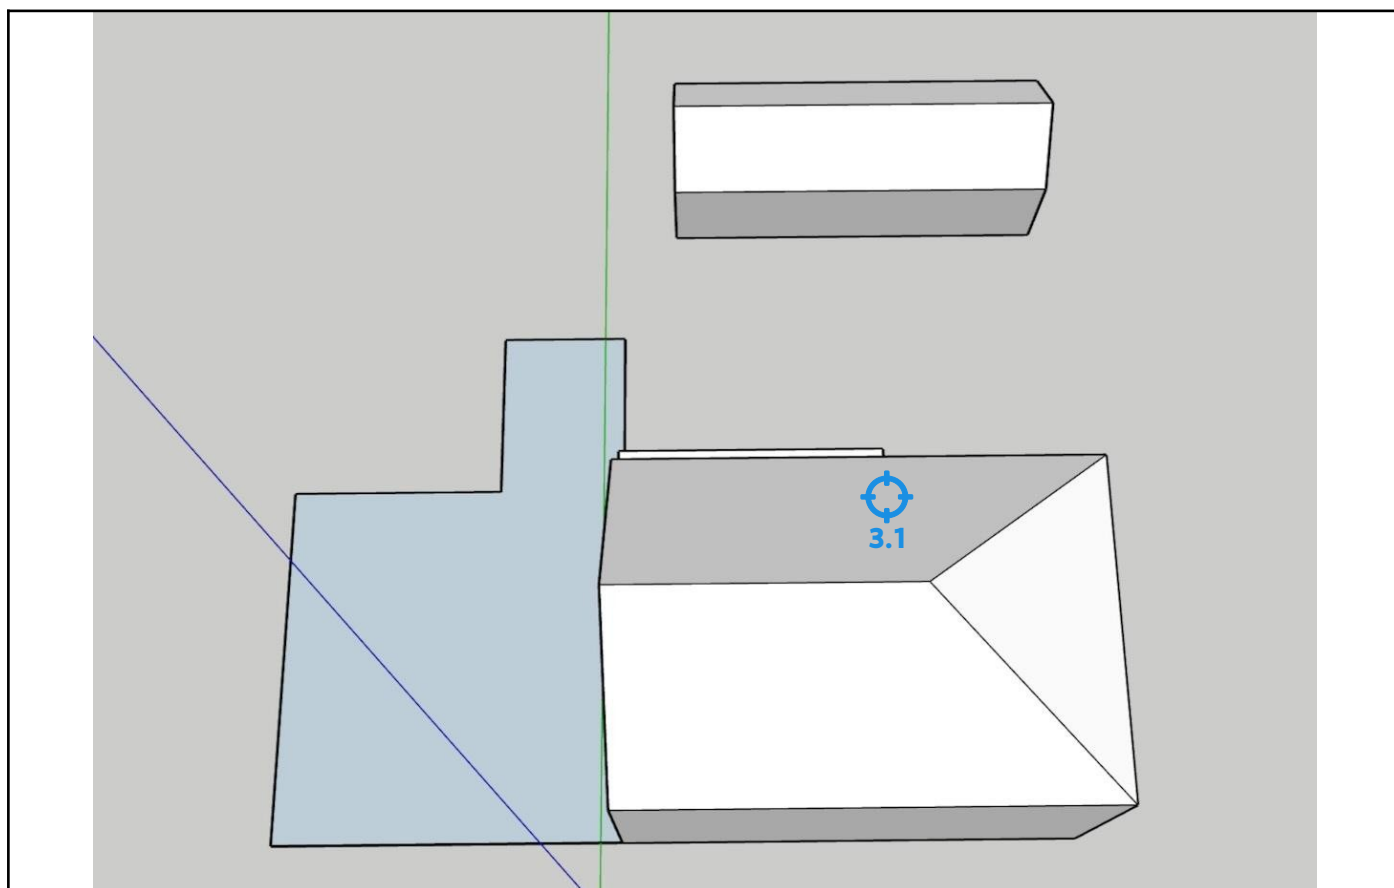
## Plan 1.2: Bovenaanzicht woning

Beschrijving	Type	Actie
3. Onderdak woning	Geen asbest	-
3.1 Code: M002	Puntmonster	-

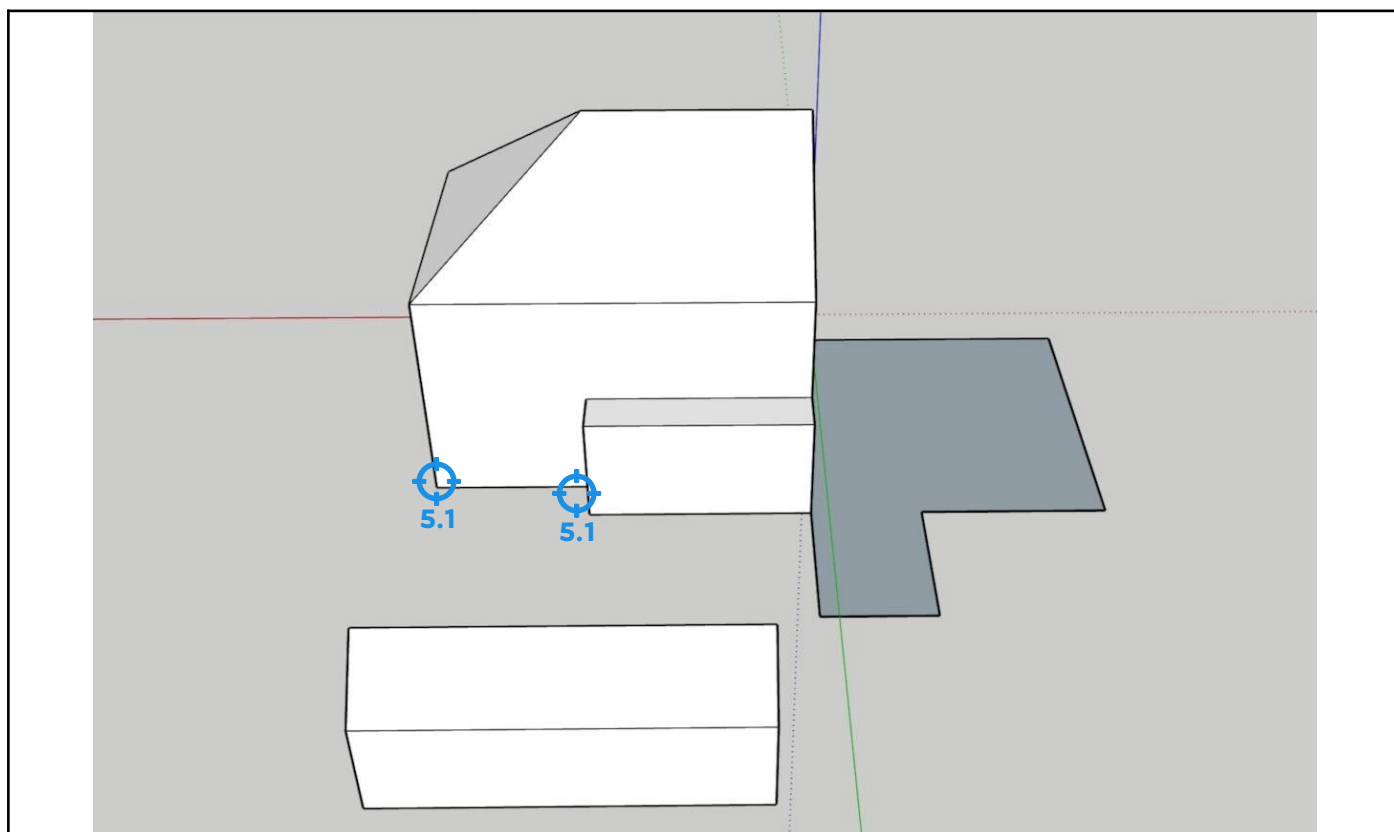
## Plan 1.3: Achteraanzicht woning

Beschrijving	Type	Actie
5. cementering	Geen asbest	-
5.1 Code: M003	Mengmonster	-

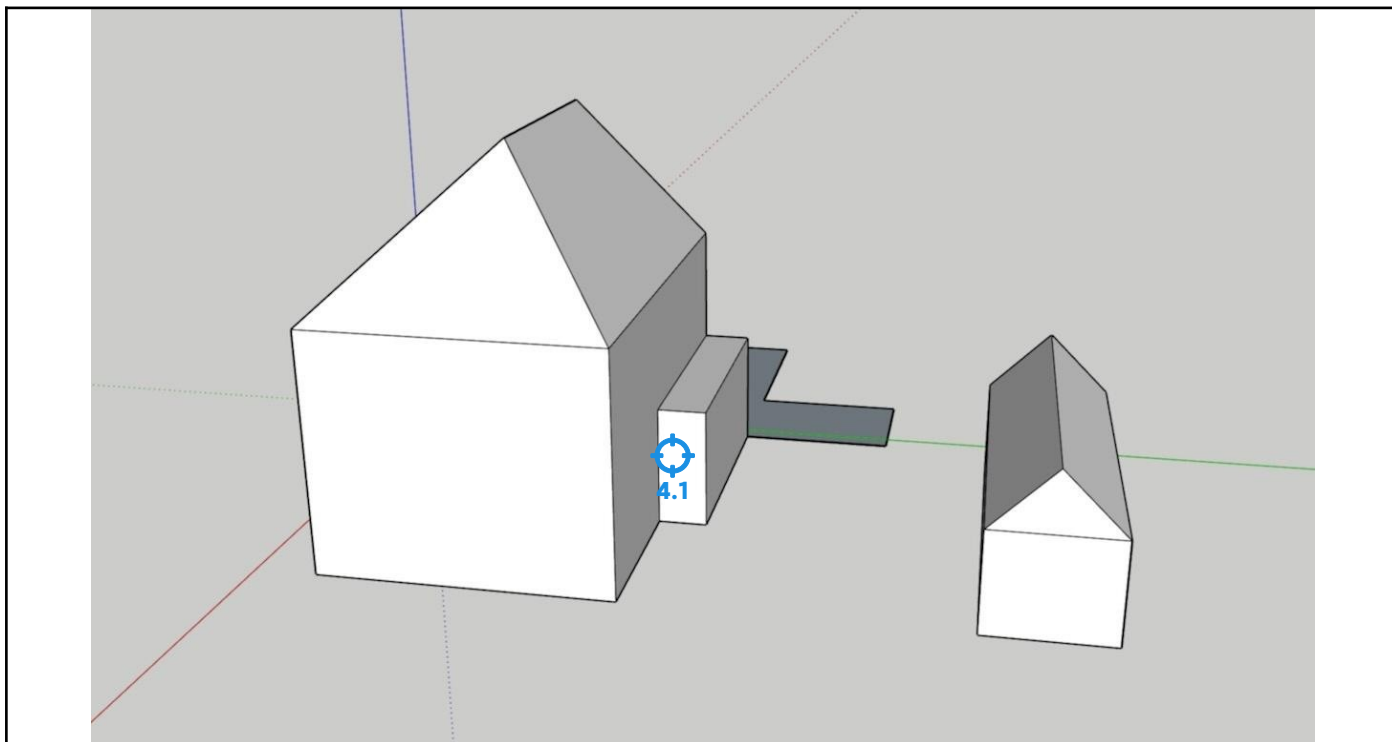
## Plan 1.4: Zijaanzicht woning

Beschrijving	Type	Actie
4. Venstertablet	Geen asbest	-
4.1 Code: M004	Puntmonster	-

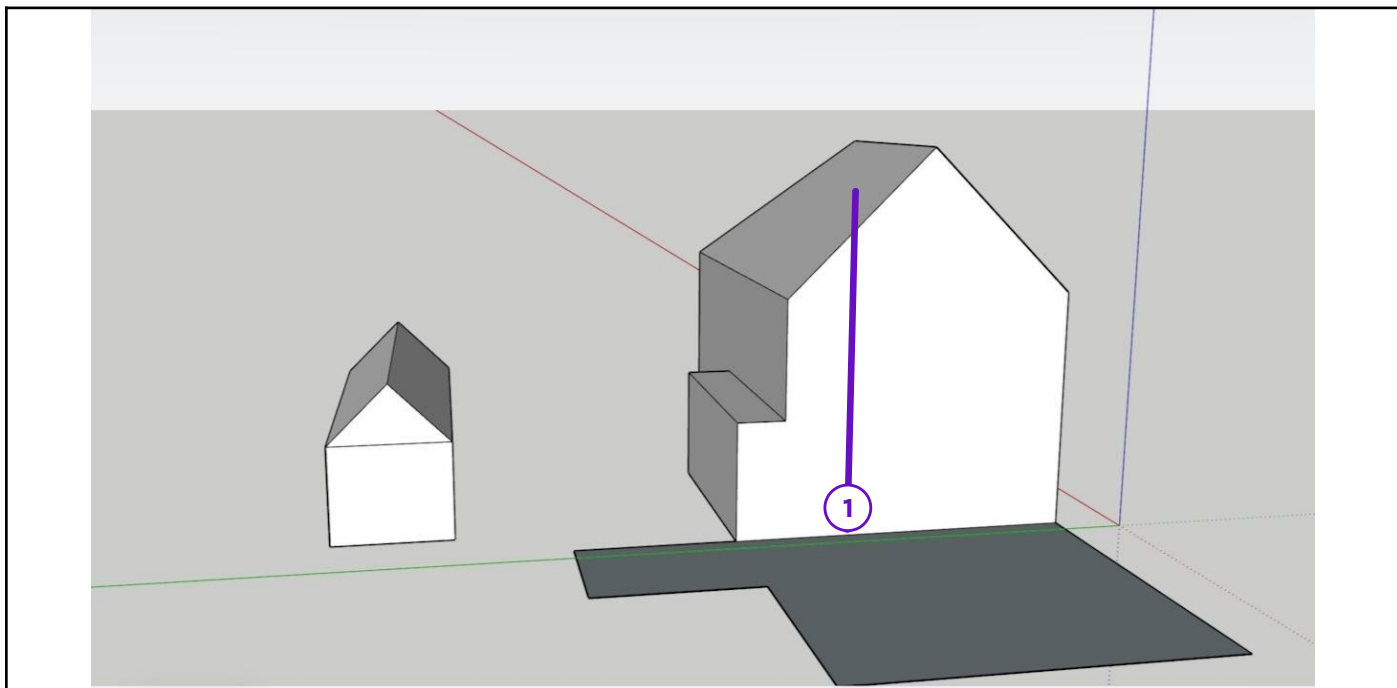
## Plan 1.5: Linkerzijaanzicht woning

Beschrijving	Type	Actie
1. roogkanalen	Beperking	-

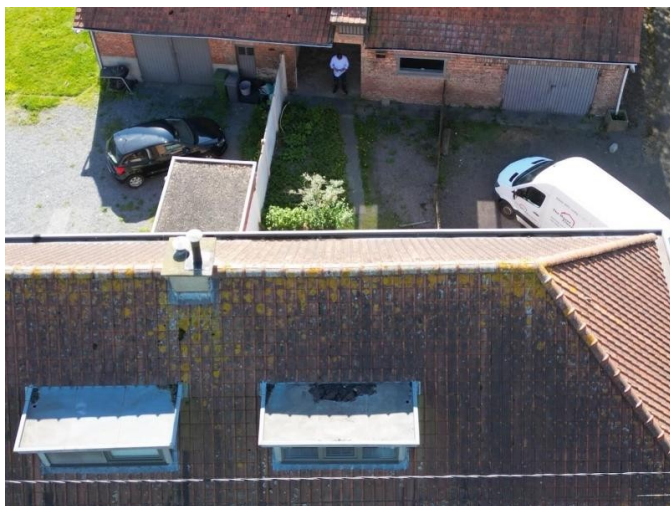
*Situeringfoto*

### Tijdelijke beperking

**Reden:** Het onderzoek kan niet uitgevoerd worden binnen de bepalingen van de Welzijnswet

**Uitleg van de asbestdeskundige:** Het roogkanaal kon niet op een veilige manier worden geïnspecteerd.

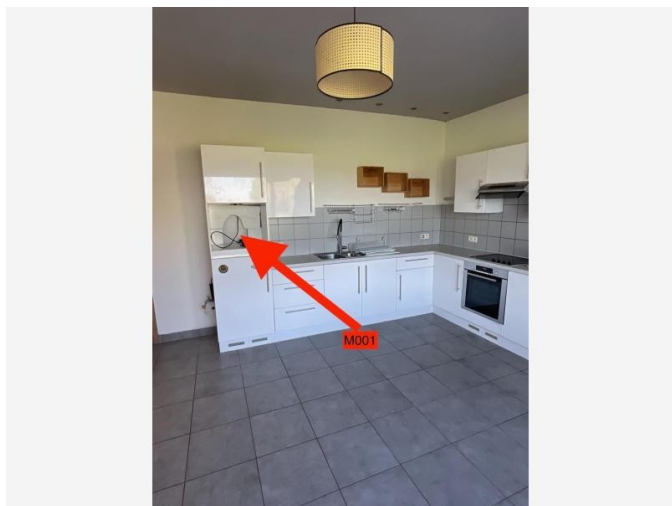
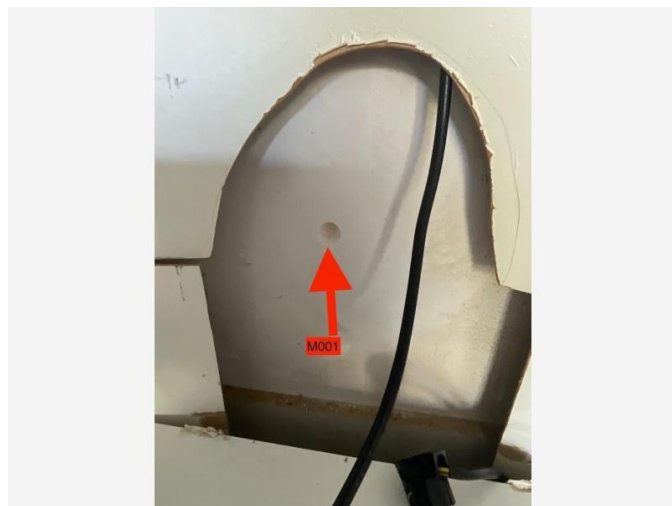
## Fiche 2: pleisterwerk muur

Geen asbest

#	Type	Referentie	Resultaat
2.1	Mengmonster	M001	Geen asbest

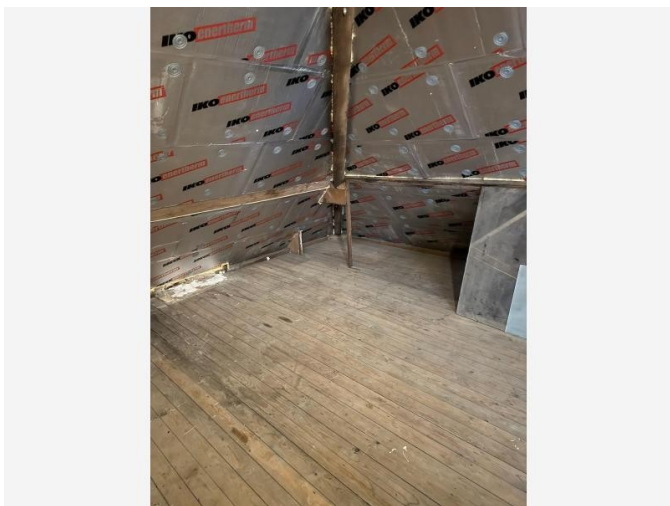
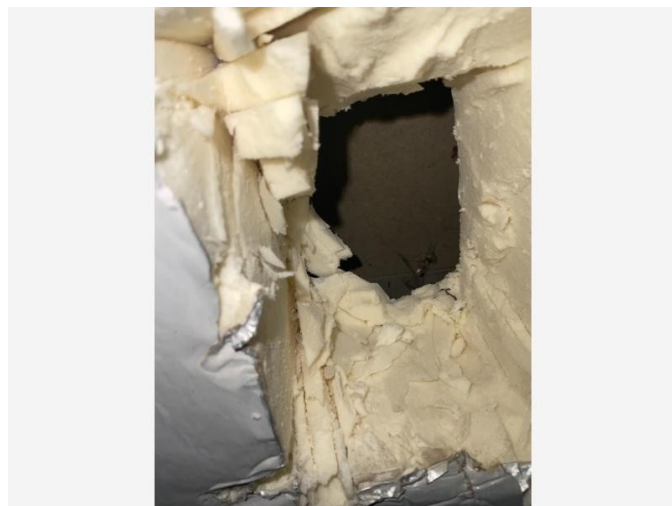
Geen asbest

#	Type	Referentie	Resultaat
3.1	Puntmonster	M002	Geen asbest

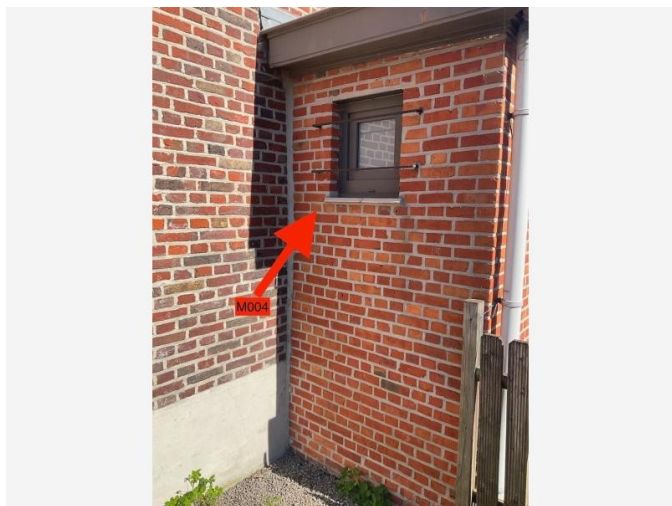
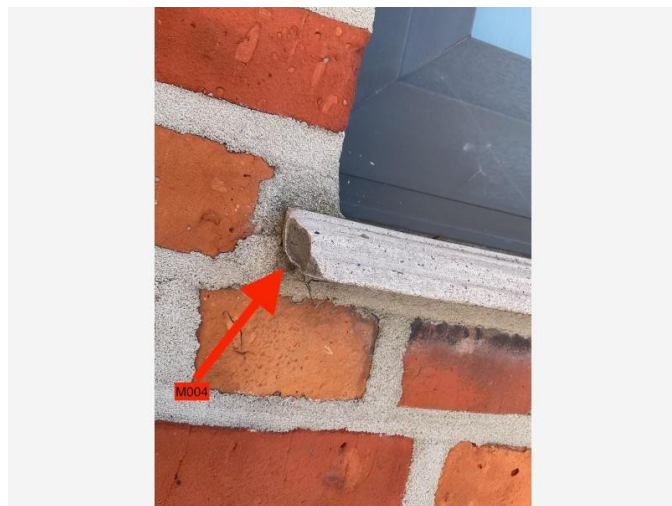
## Fiche 4: Venstertablet

Geen asbest

#	Type	Referentie	Resultaat
4.1	Puntmonster	M004	Geen asbest

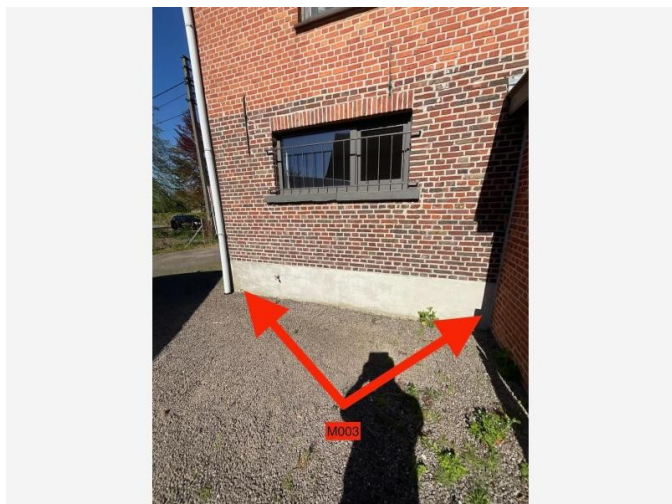
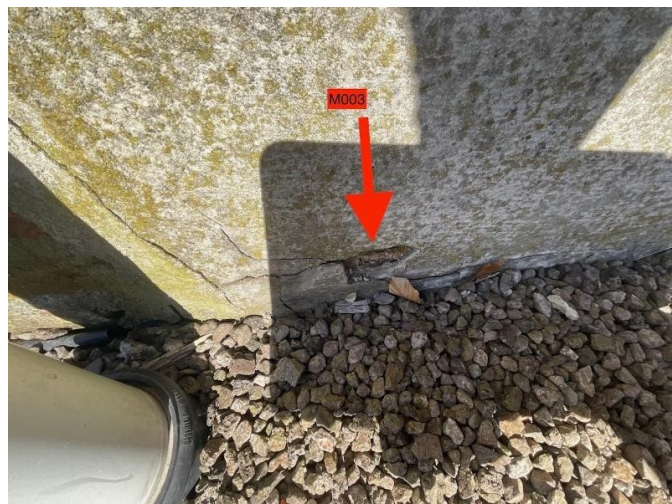
## Fiche 5: cementering

Geen asbest

#	Type	Referentie	Resultaat
5.1	Mengmonster	M003	Geen asbest
