# Asbestinventarisatetest

Guido Gezellelaan 69, 9800 Deinze

Attestnummer : 20260430-000015.000

Uitgegeven op : 30.04.2026

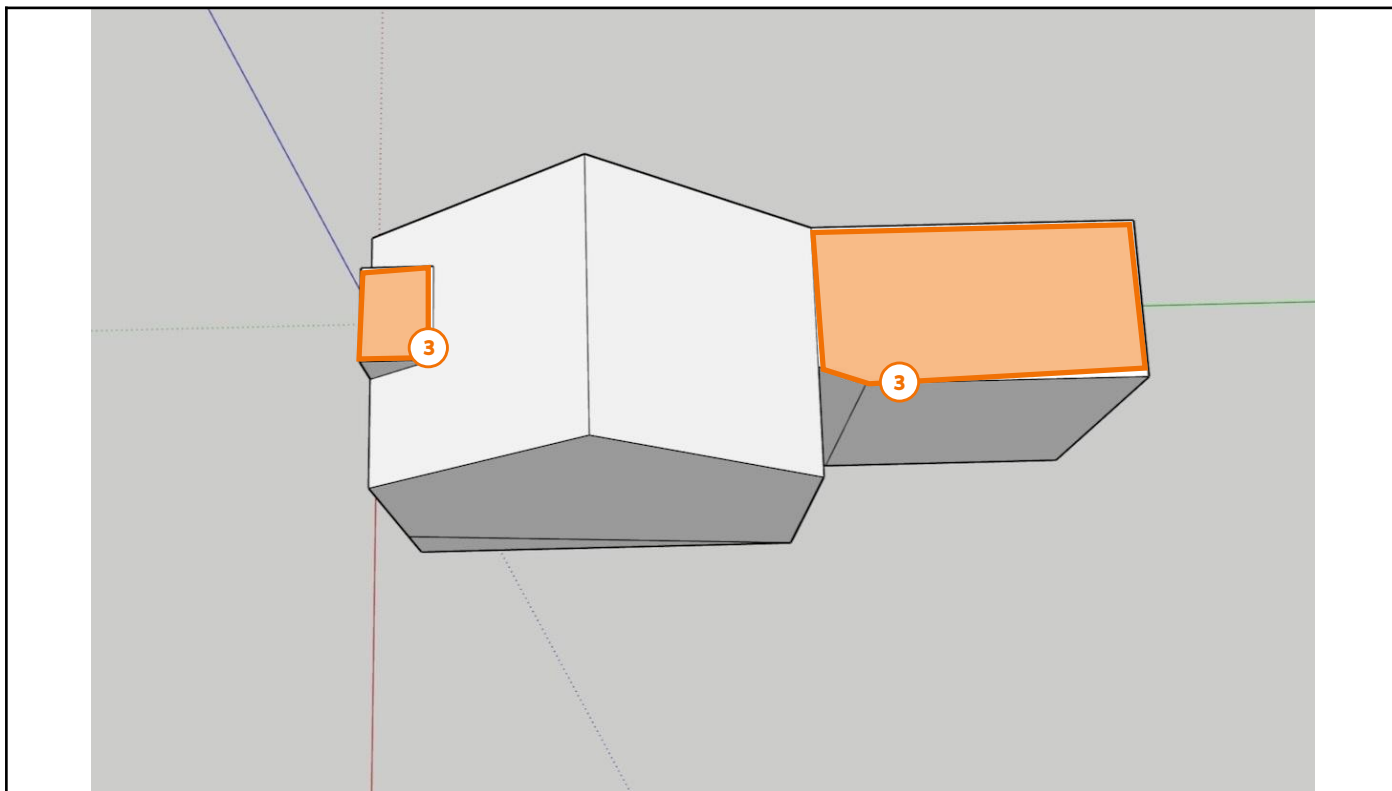
## Plan 1.5: bovenaanzicht woning

Beschrijving	Type	Actie
3. Dakbedekking platte dakken	Asbestmateriaal	<a href="#">Verwijderen</a>

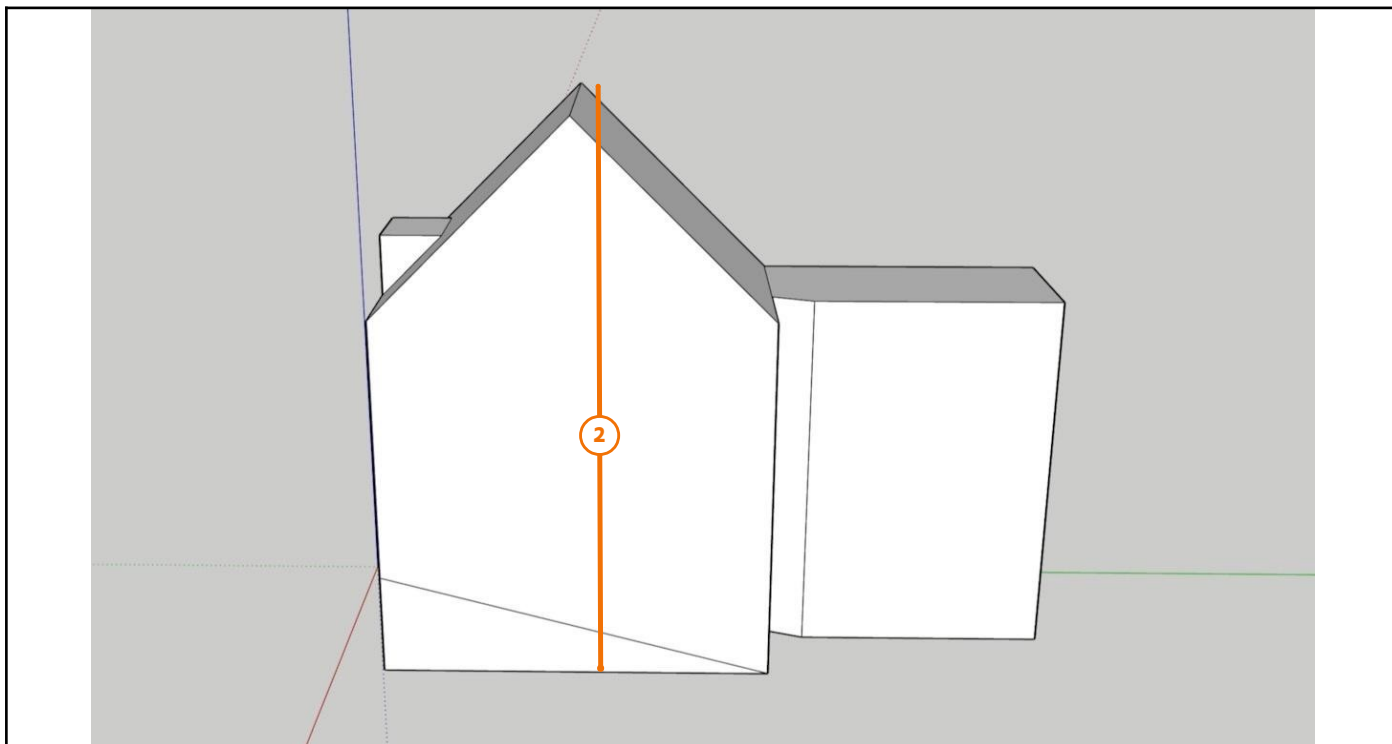
## Plan 1.6: rechterzijaanzicht woning

Beschrijving	Type	Actie
2. Rookgaskanalen hoofdgebouw	Asbestmateriaal	<a href="#">Verwijderen</a>

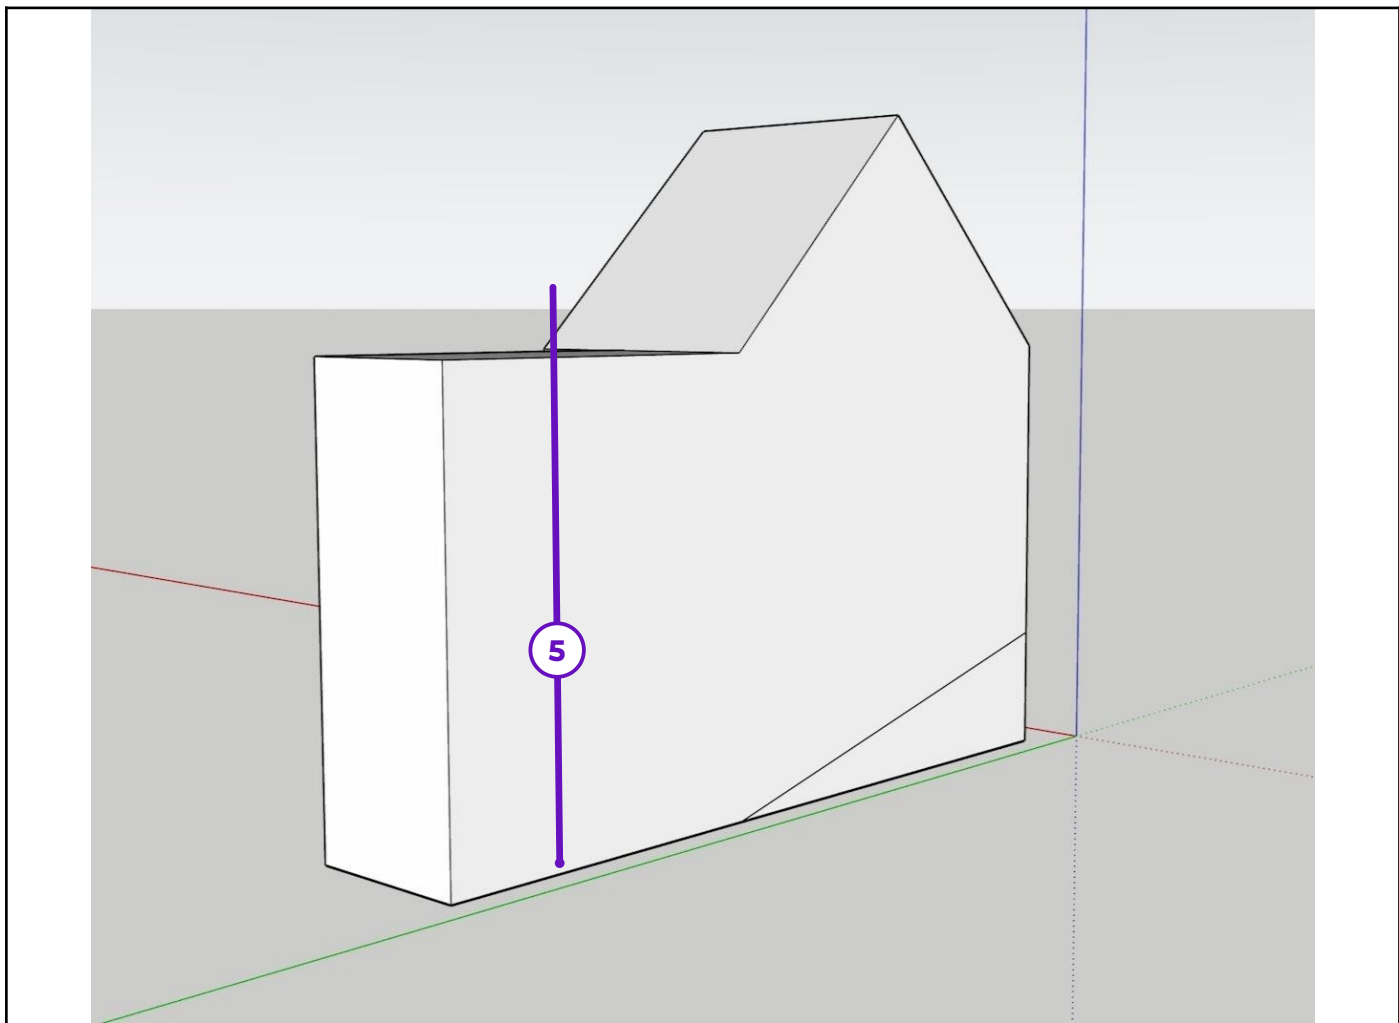
## Plan 1.8: linkerzijaanzicht woning

Beschrijving	Type	Actie
5. rookgaskanalen achterbouw	Beperking	-

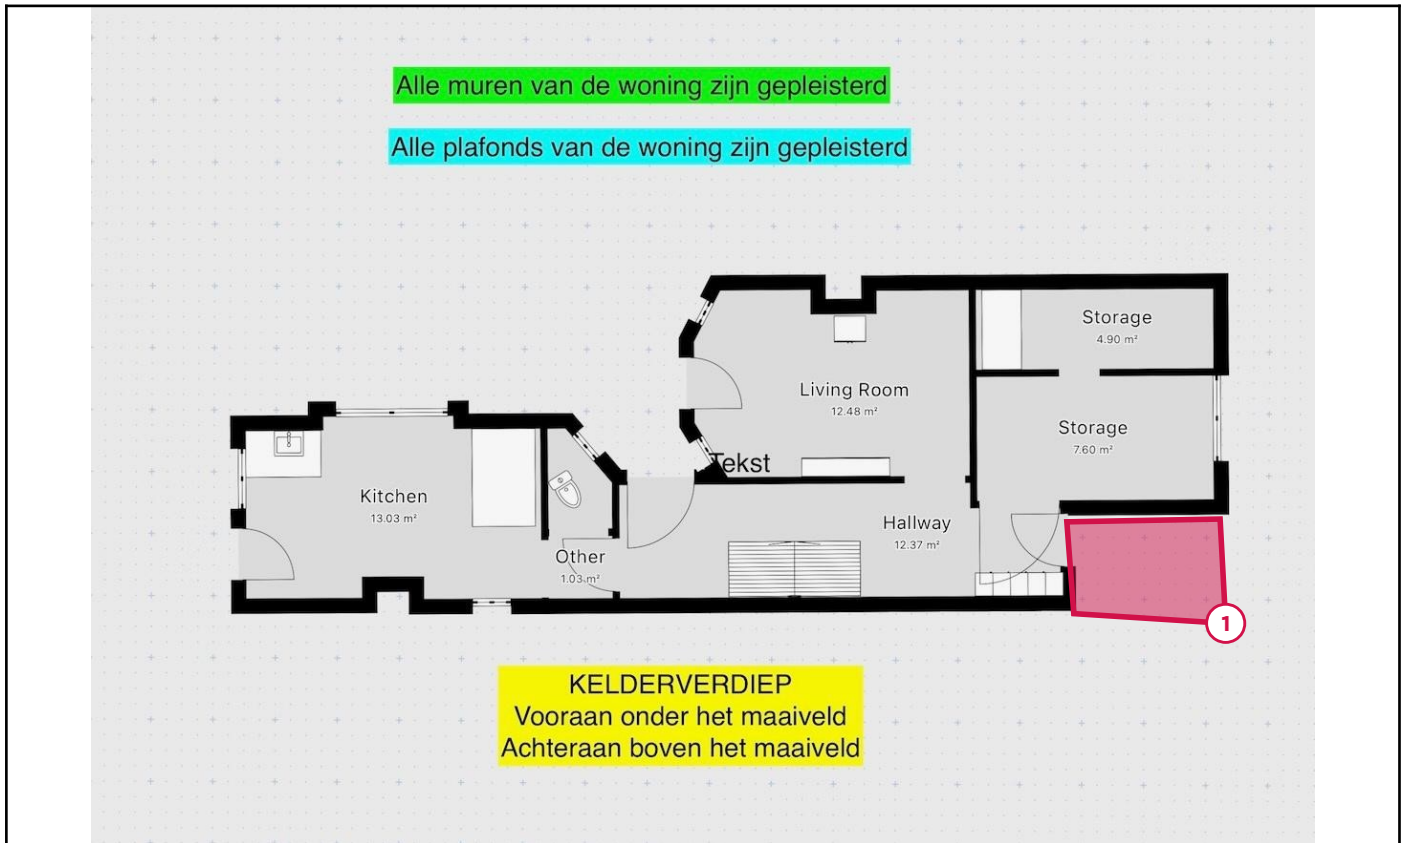
## Plan 1.10: kelder

Beschrijving	Type	Actie
1. afval	Asbestmateriaal	Dringend verwijderen

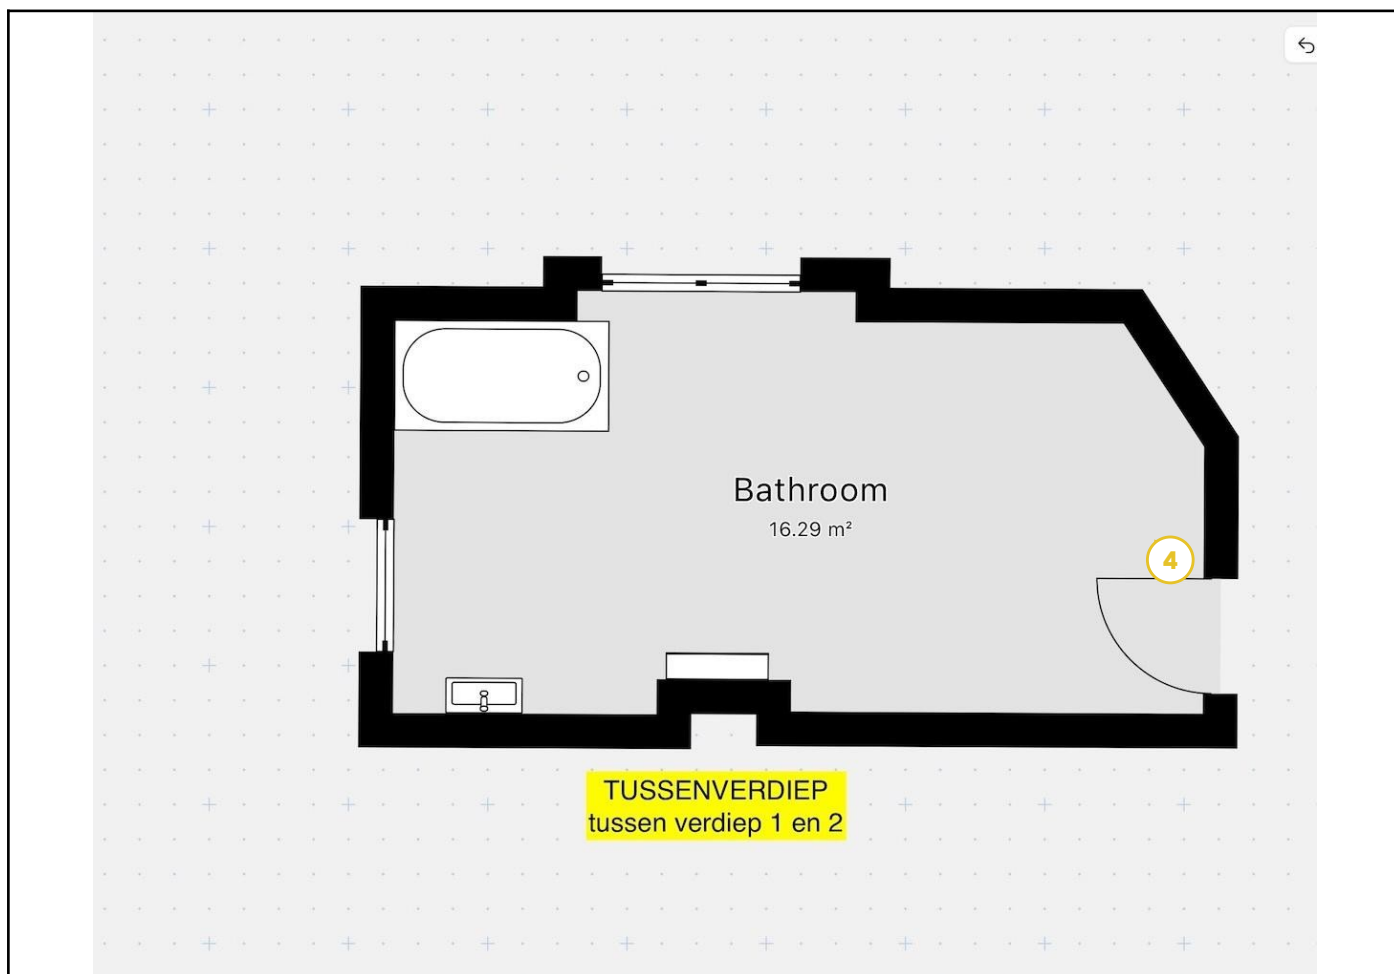
## Plan 1.11: tussenverdiep

Beschrijving	Type	Actie
4. Bakeliet schakelaars	Asbestmateriaal	Zorgvuldig beheren

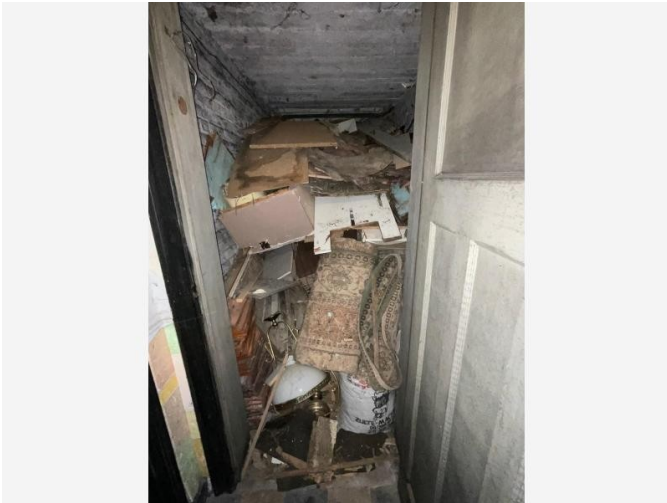
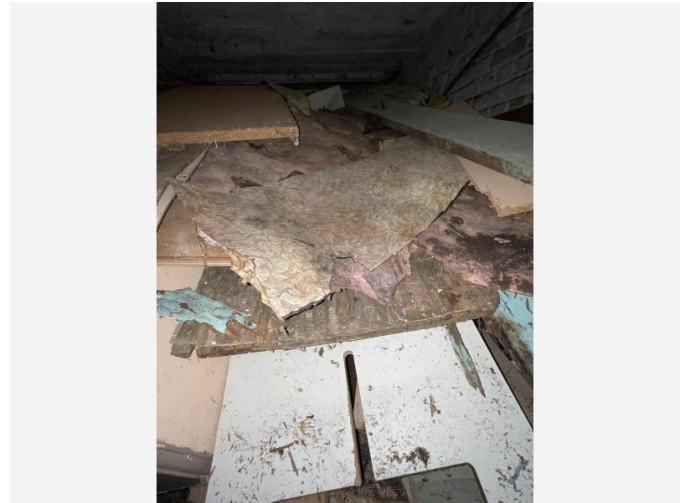
## Conclusie

Het asbestmateriaal valt onder de mijlpaal van 2040.

**Dringend verwijderen**

- Vermijd het bewerken of het intensief betreden (belopen, rijden, ...) van de verontreinigde zone. Is dit niet mogelijk vraag dan advies aan een erkend bodemsaneringsdeskundige voor verdere maatregelen.

- Eenvoudige handelingen: mag via doe-het-zelf of door werknemer(s) met opleidingsattest eenvoudige handelingen  
Als dit materiaal verwijderd kan worden zonder het te breken, te beschadigen... , dan mag met dit met eenvoudige handelingen.

Vermijd stofvorming en stofverspreiding op elk moment van de werken. Bevochtig of fixeer het materiaal.

Het gebruik van sneldraaiende werktuigen (boormachine, slijpschijf, hogedrukreiniger...) is verboden.

Zorg voor gepaste persoonlijke beschermingsmiddelen: minimaal FFP3-mondmasker (EN 149), wegwerpovertal met kap (minimaal Cat III, type 5/6), wegwerphandschoenen en overschoenen of afspoelbaar schoeisel

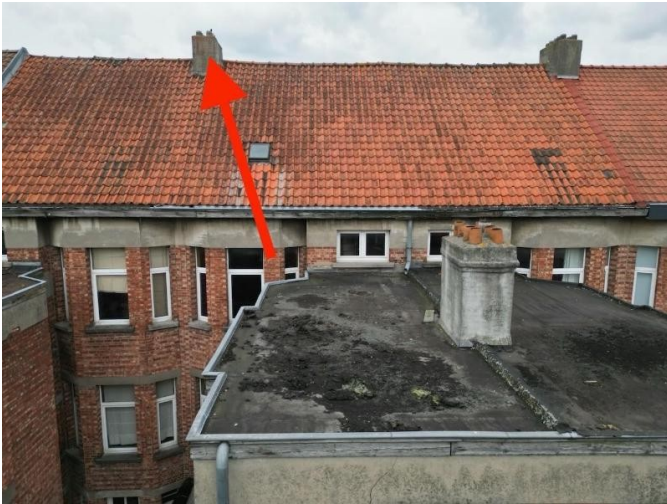
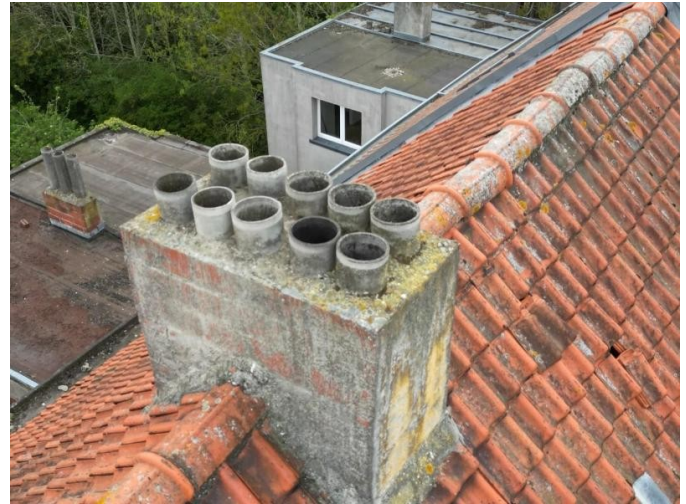
Het asbestmateriaal valt onder de mijlpaal van 2034.

Verwijderen

Eindbeoordeling materiaalrisico	Verhoogd materiaalrisico en/of verhoogde kans op vezelvrijgave
---------------------------------	--

Gebondenheid	Categorie 1: hechtgebonden in oorsprong
Asbestsoort (vezeltype)	Alleen chrysotiel aanwezig
Asbestconcentratie	Laag (< 50%)
Afschermingsgraad van het gehele materiaal	Geheel of deels vrij aan de buitenlucht, maar geen contact met binnenlucht
Toestand van het materiaal	Matig beschadigd, matig verweerd

Beschrijving	Rookgaskanalen hoofdgebouw
Omgeving	Buiten
Primaire drager	Schuin dak
Asbestmateriaal	Rookgaskanaal
Bindmiddel van asbestmateriaal	Cement
Gebondenheid op basis van bindmiddel	Hecht
Hoeveelheid (lengte - omtrek - dikte - aantal)	<ul style="list-style-type: none"><li>• 50,00 m - 50,00 cm - 1,00 cm - 1 stuk</li></ul>
Totaal volume	0,25 m <sup>3</sup>
Eenvoudig bereikbaar	Ja
Bevestigingswijze	<ul style="list-style-type: none"><li>• Geklemd</li></ul>
Identificatiemethode	<p>De asbestdeskundige beoordeelt het materiaal als asbestverdacht en dus asbesthoudend, en dit zonder monstername.</p> <p>Motivatie: Er is een onderzoeksbeperking die monstername verhindert; De ruimte of het materiaal bevindt zich hoger dan 3,5 meter vanaf een vaste ondergrond.</p>
Destructieve handeling voor identificatie	Nee

- Zorg voor een veilig beheer. Vermijd het beschadigen van het asbestmateriaal. Controleer de toestand jaarlijks op wijzigingen.

- Eenvoudige handelingen: mag via doe-het-zelf of door werknemer(s) met opleidingsattest eenvoudige handelingen  
Als dit materiaal verwijderd kan worden zonder het te breken, te beschadigen... , dan mag met dit met eenvoudige handelingen.

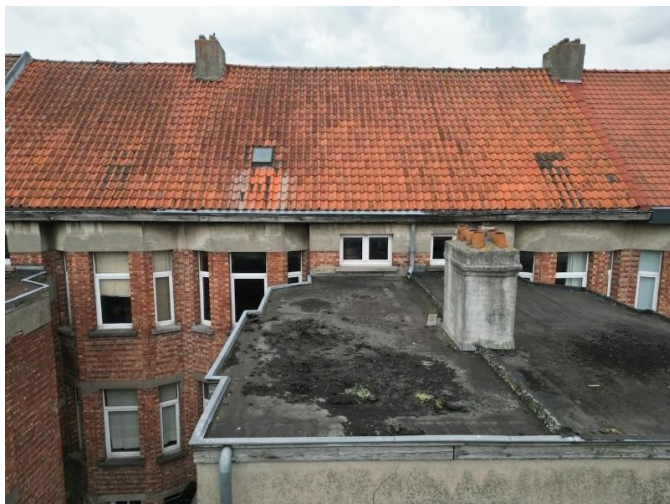
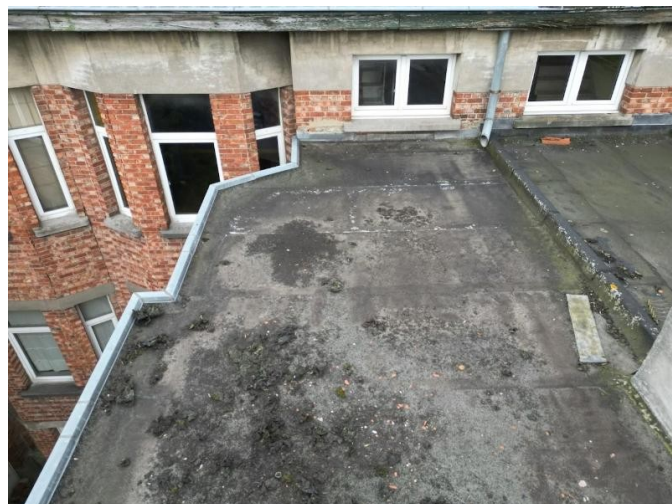
Het asbestmateriaal valt onder de mijlpaal van 2040.

Verwijderen

Eindbeoordeling materiaalrisico	Verhoogd materiaalrisico en/of verhoogde kans op vezelvrijgave
---------------------------------	--

Gebondenheid	Categorie 1: hechtgebonden in oorsprong
Asbestsoort (vezeltype)	Crocidoliet aanwezig
Asbestconcentratie	Laag (< 50%)
Afschermingsgraad van het gehele materiaal	Geheel of deels vrij aan de buitenlucht, maar geen contact met binnenlucht
Toestand van het materiaal	Matig beschadigd, matig verweerd

<b>Beschrijving</b>	Dakbedekking platte dakken
<b>Omgeving</b>	Buiten
<b>Primaire drager</b>	Plat dak
<b>Asbestmateriaal</b>	Dak- en gevelbekleding - Roofing
<b>Bindmiddel van asbestmateriaal</b>	Bitumen (roofing, teer, asfalt)
<b>Gebondenheid op basis van bindmiddel</b>	Hecht
<b>Hoeveelheid (oppervlakte - aantal)</b>	<ul style="list-style-type: none"><li>• 50,00 m<sup>2</sup> - 1 stuk</li></ul>
<b>Totale oppervlakte</b>	50,00 m <sup>2</sup>
<b>Eenvoudig bereikbaar</b>	Ja
<b>Bevestigingswijze</b>	<ul style="list-style-type: none"><li>• Verlijmd, ingegoten, versmeerd</li></ul>
<b>Identificatiemethode</b>	<p>De asbestdeskundige beoordeelt het materiaal als asbestverdacht en dus asbesthoudend, en dit zonder monstername.</p> <p>Motivatie: De monstername brengt andere schade aan dan schade die inherent is aan de monstername.</p>
<b>Destructieve handeling voor identificatie</b>	Nee

Het inspectieprotocol bepaalt dat roofing altijd asbestverdacht is behalve indien het materiaal geproduceerd is na 2000. Met andere woorden: een monsternamen en laboanalyse zijn verplicht om roofing als 'niet-asbesthoudend' te identificeren, behalve als dus aangetoond wordt dat het materiaal geproduceerd is na 2000. Toch is monsternamen niet evident wegens het risico op lekkage in het dak. Ook de labo-analyse is moeilijk wegens de kleverigheid en lage dichtheid van asbestvezels in het materiaal. Als u als ADI geen monster neemt, neemt u de roofing in de inventaris op als asbesthoudend.

Asbesthoudende roofing op het dak is een hechtgebonden buitenschiltoepassing. Omdat het niet in vezelcement is, geldt dus niet de mijlpaal 2034. Het materiaal valt dan onder mijlpaal 2040. Om tot een asbestveilige toestand te komen moet het verwijderd worden tegen 2040 als het een hoog risico heeft; als het in goede staat is moet de gebruiker/eigenaar het veilig beheren.

- Zorg voor een veilig beheer. Vermijd het beschadigen van het asbestmateriaal. Controleer de toestand jaarlijks op wijzigingen.

- Eenvoudige handelingen: mag via doe-het-zelf of door werknemer(s) met opleidingsattest eenvoudige handelingen  
Als dit materiaal verwijderd kan worden zonder het te breken, te beschadigen... , dan mag met dit met eenvoudige handelingen.

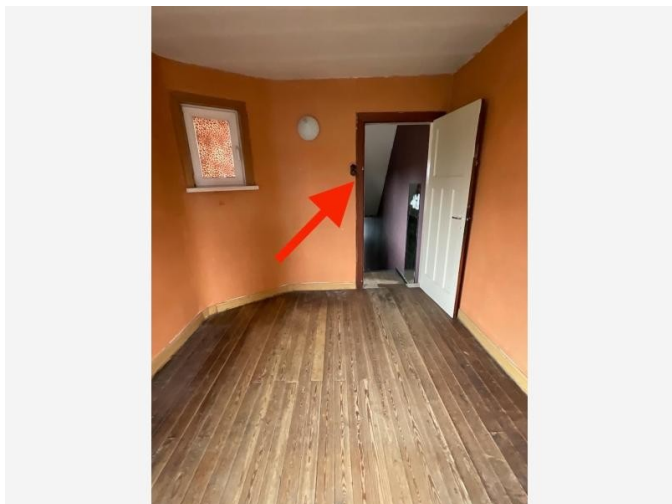
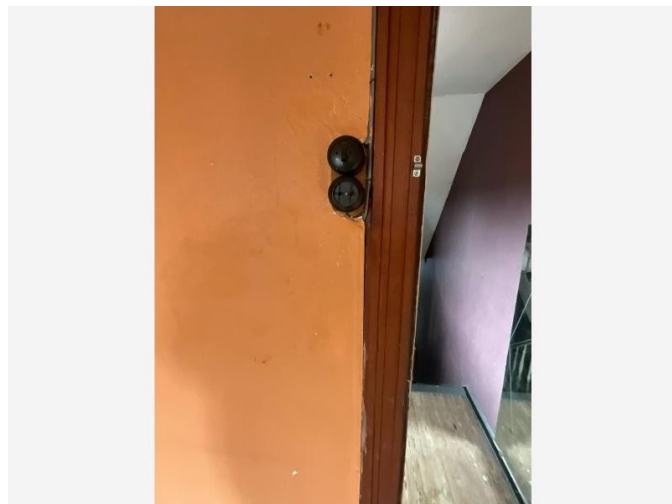
Het asbestmateriaal valt onder de mijlpaal van 2040.

Zorgvuldig beheren

Eindbeoordeling materiaalrisico	Laag materiaalrisico en/of verlaagde kans op vezelvrijgave
---------------------------------	--

Gebondenheid	Categorie 1: hechtgebonden in oorsprong
Asbestsoort (vezeltype)	Crocidoliet aanwezig
Asbestconcentratie	Laag (< 50%)
Afschermingsgraad van het gehele materiaal	Geheel of deels vrij aan de binnenlucht, maar geen contact met binnenluchtstromen
Toestand van het materiaal	Onbeschadigd, niet verweerd

Beschrijving	Bakeliet schakelaars
Omgeving	Binnen
Primaire drager	Binnenwand
Asbestmateriaal	Plaat, paneel, tablet - Type Bakeliet
Bindmiddel van asbestmateriaal	Kunststof of -hars
Gebondenheid op basis van bindmiddel	Hecht
Hoeveelheid (oppervlakte - dikte - aantal)	• 1,00 m <sup>2</sup> - 5,00 cm - 1 stuk
Totaal volume	0,05 m <sup>3</sup>
Eenvoudig bereikbaar	Ja
Bevestigingswijze	• Geschroefd
Identificatiemethode	De asbestdeskundige beoordeelt het materiaal als asbestverdacht en dus asbesthoudend, en dit zonder monstername.  Motivatie: De monstername brengt andere schade aan dan schade die inherent is aan de monstername.
Destructieve handeling voor identificatie	Nee

- Zorg voor een veilig beheer. Vermijd het beschadigen van het asbestmateriaal. Controleer de toestand jaarlijks op wijzigingen.

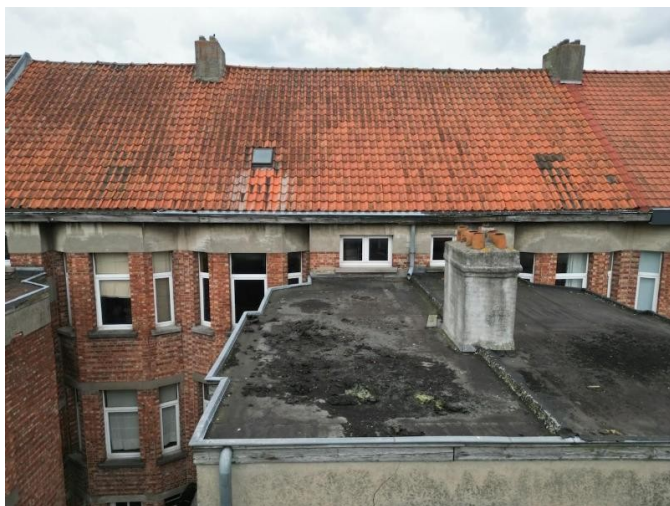
**Reden:** Het onderzoek kan niet uitgevoerd worden binnen de bepalingen van de Welzijnswet

**Uitleg van de asbestdeskundige:** De rookgaskanalen konden niet op een veilige manier worden geïnspecteerd

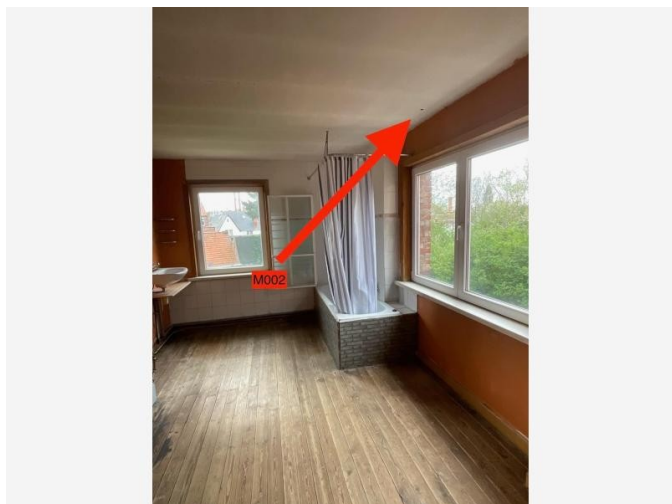
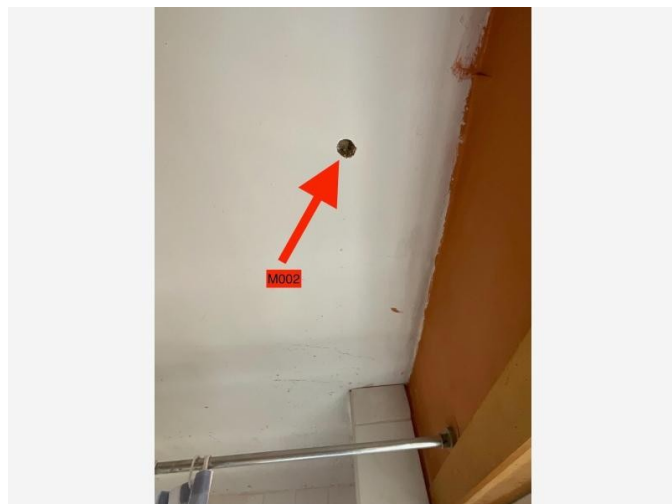
## Fiche 6: pleisterwerk plafond

Geen asbest

#	Type	Referentie	Resultaat
6.1	Mengmonster	M002	Geen asbest

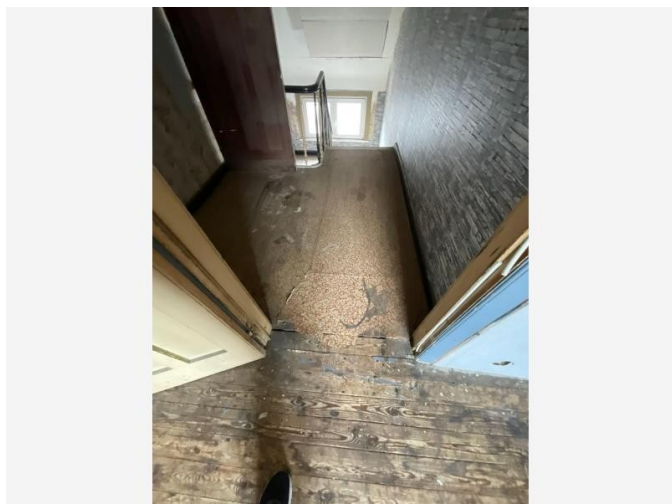
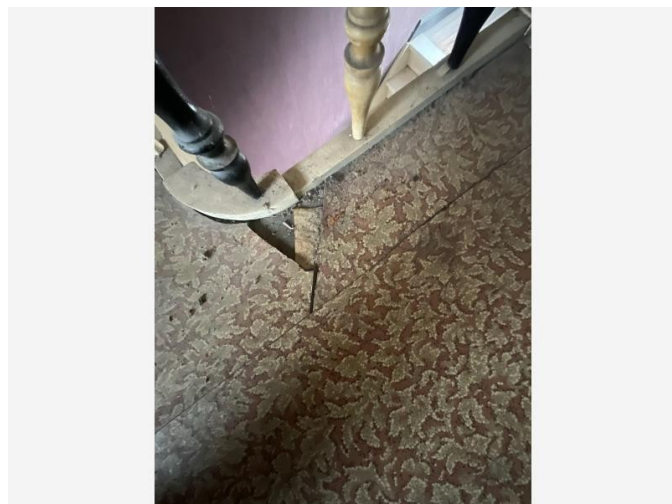
Geen asbest

#	Type	Referentie	Resultaat
7.1	Puntmonster	M003	Geen asbest

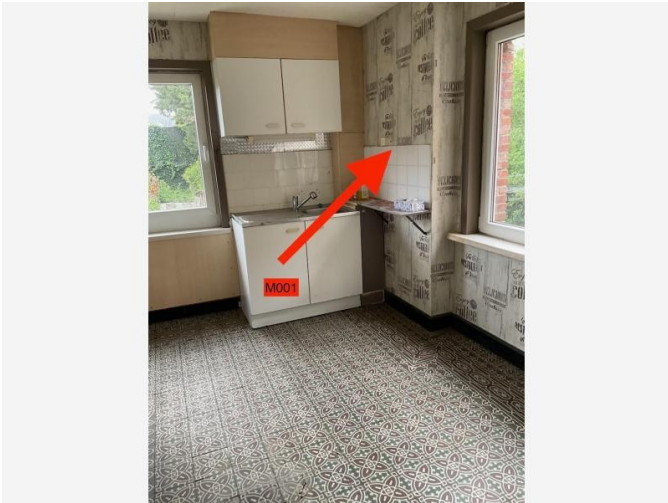
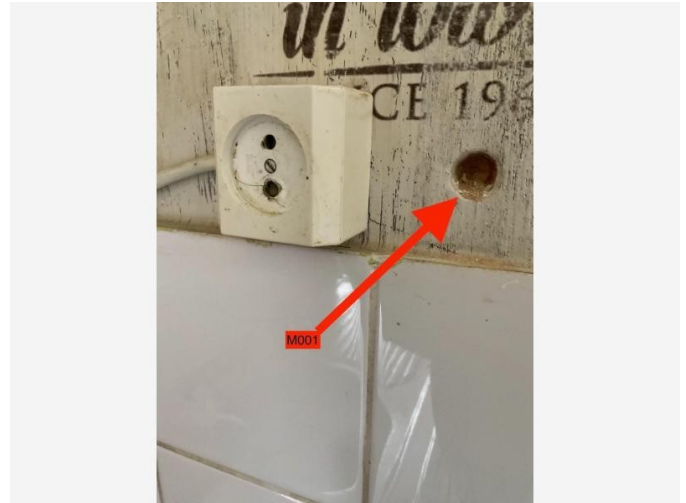
## Fiche 8: pleisterwerk muur

Geen asbest

#	Type	Referentie	Resultaat
8.1	Mengmonster	M001	Geen asbest

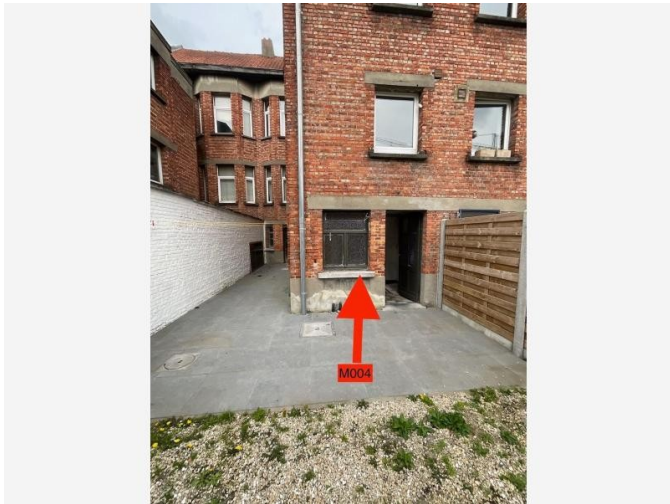
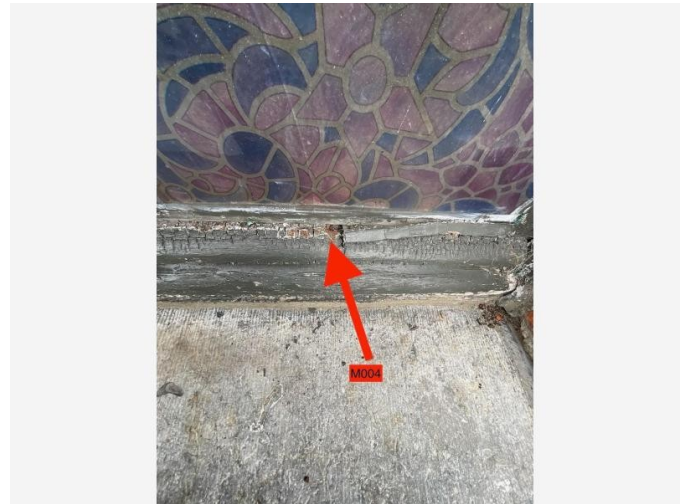
# Fiche 9: Afdichtingsmateriaal (mastiek, kit, ...) aan schrijnwerk

Geen asbest

#	Type	Referentie	Resultaat
9.1	Puntmonster	M004	Geen asbest
