Asbestinventarisatetest

De Pintelaan 235, 9000 Gent

Attestnummer : 20251015-000275.000

Uitgegeven op : 15.10.2025

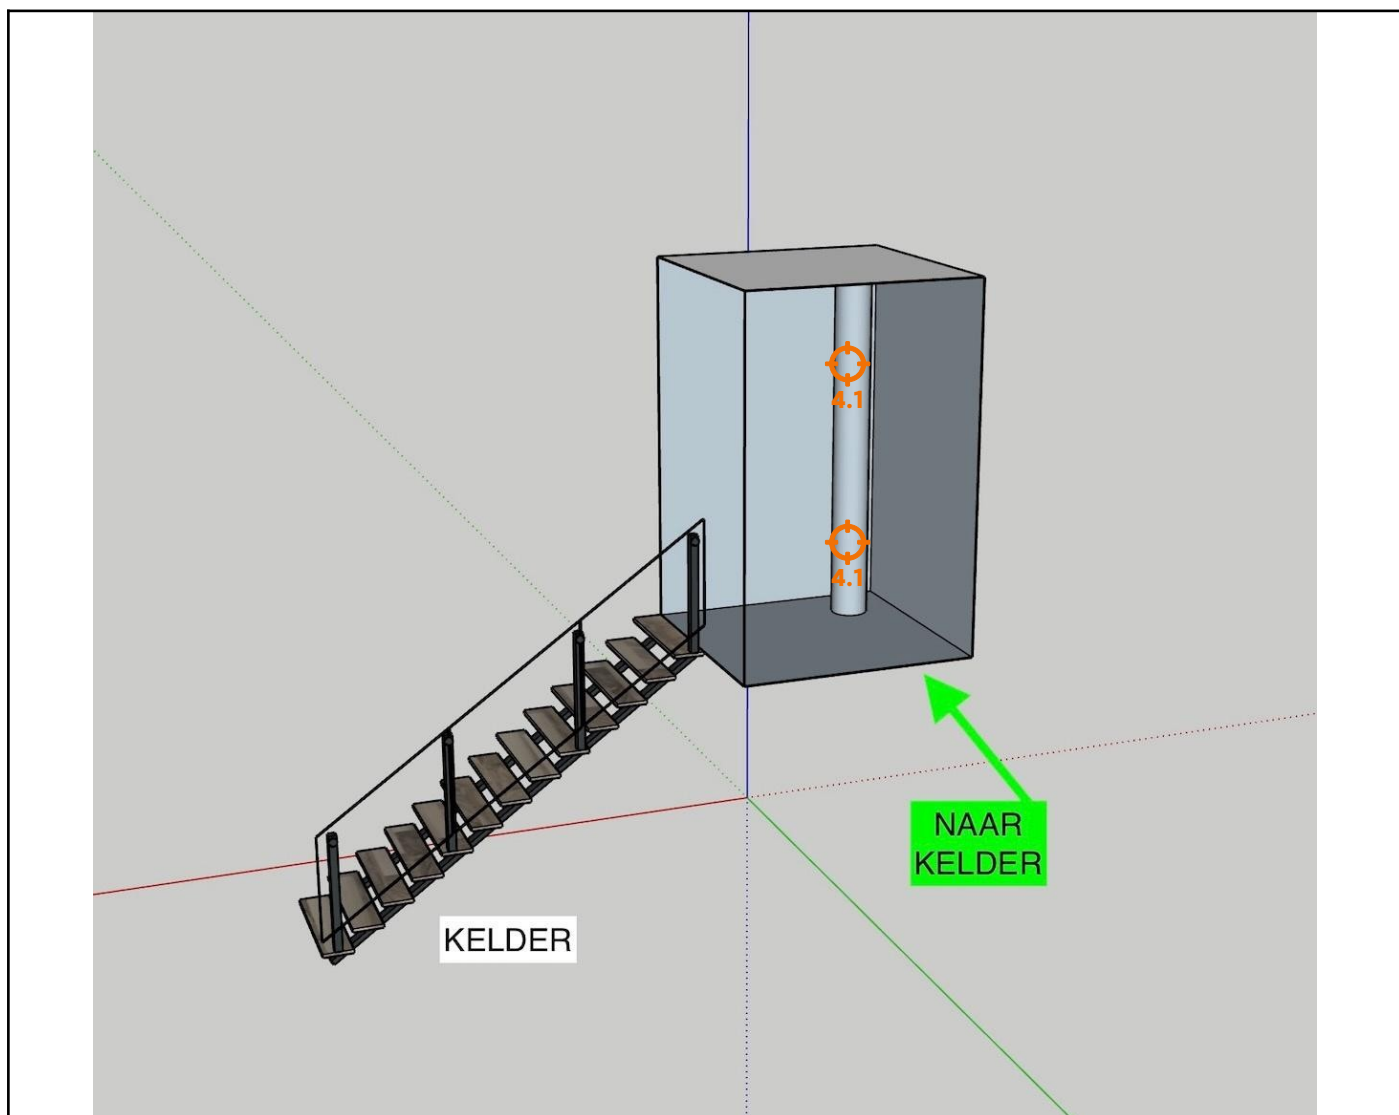
Plan 1.4: Naar kelder

| Beschrijving | Type | Actie |
|---|---|---|
| 4. Buisisolatie aan ingang kelder | Asbestmateriaal | Verwijderen |

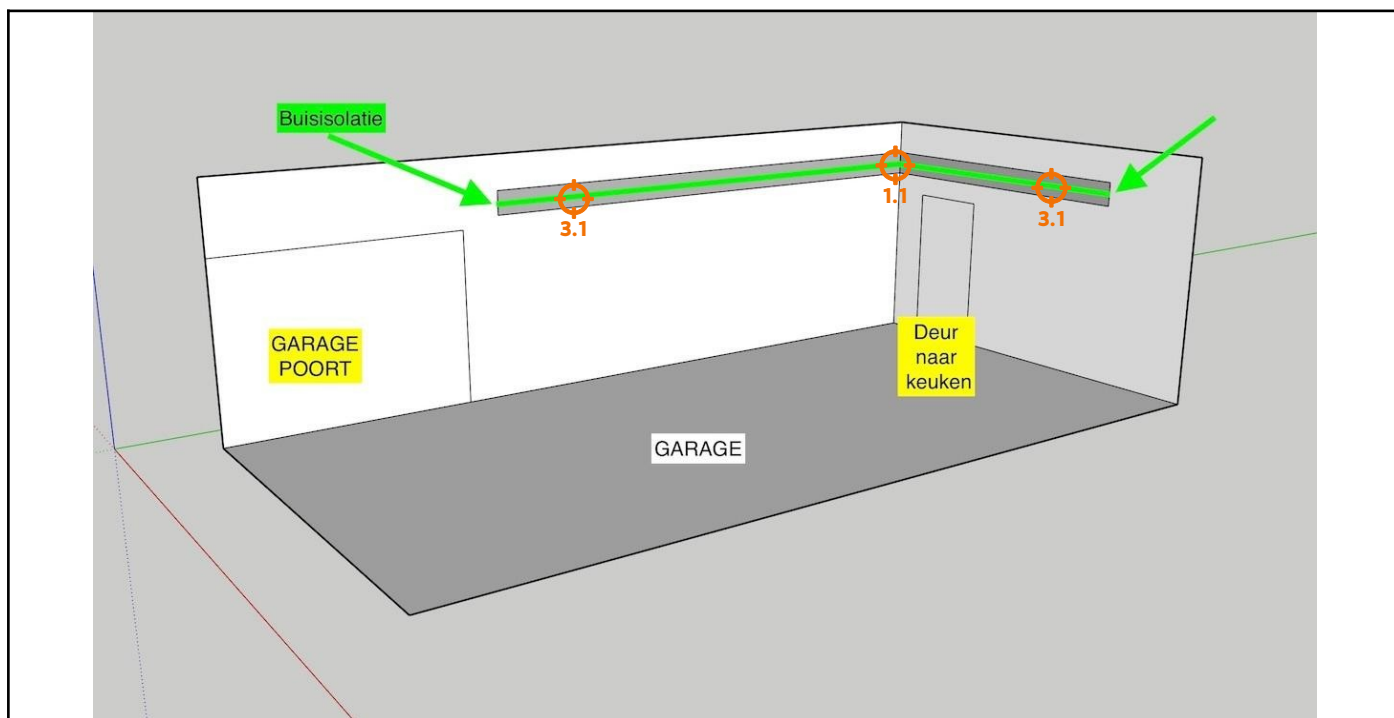
Plan 1.5: Garage

| Beschrijving | Type | Actie |
|---|---|---|
| 1. Buisisolatie in garage bocht | Asbestmateriaal | Verwijderen |
| 3. Buisisolatie in garage recht stuk | Asbestmateriaal | Verwijderen |

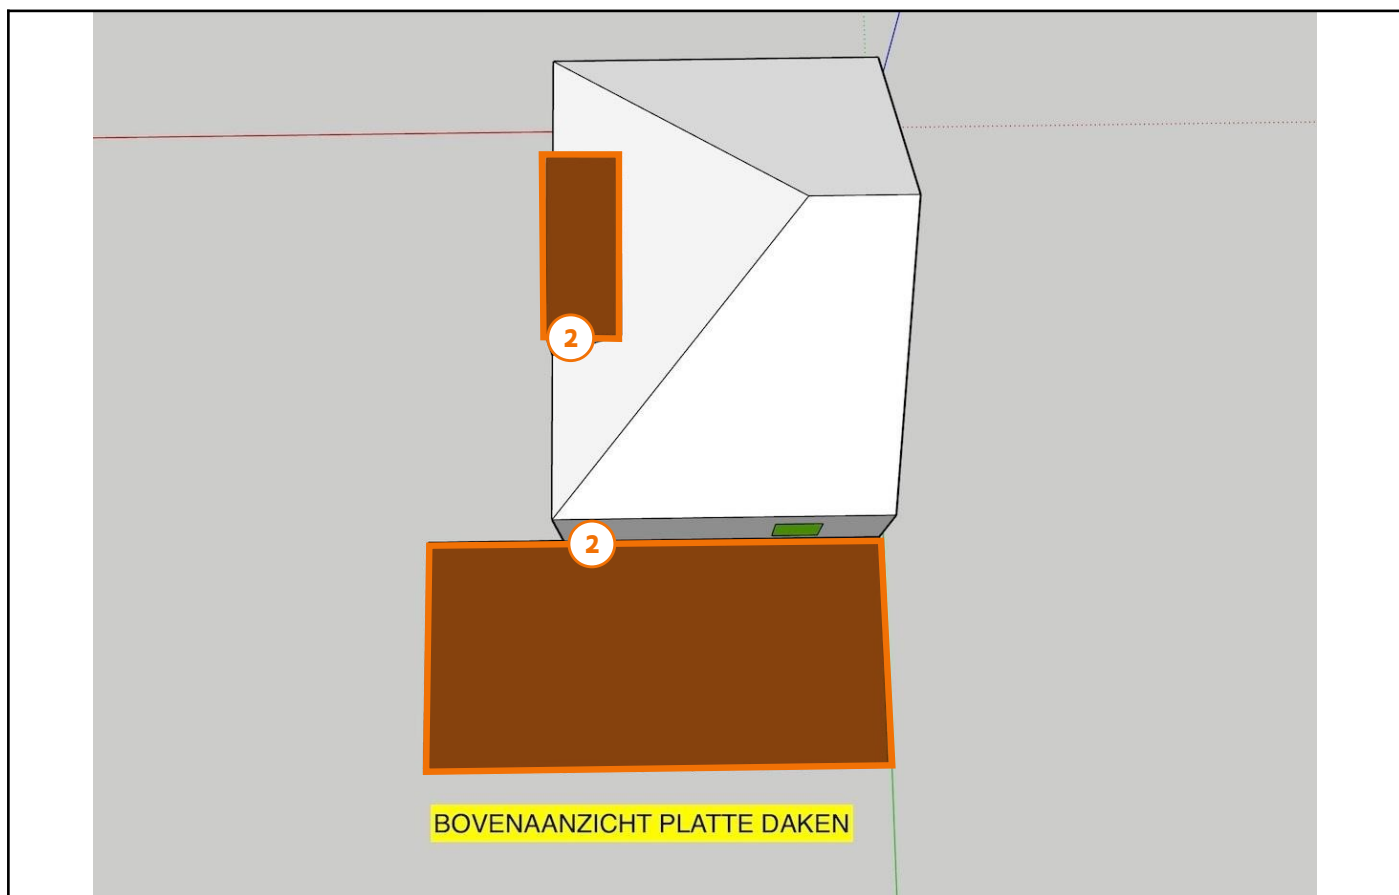
Plan 1.10: Bovenaanzicht platte daken

| Beschrijving | Type | Actie |
|---|---|---|
| 2. Roofing op plat dak | Asbestmateriaal | Verwijderen |

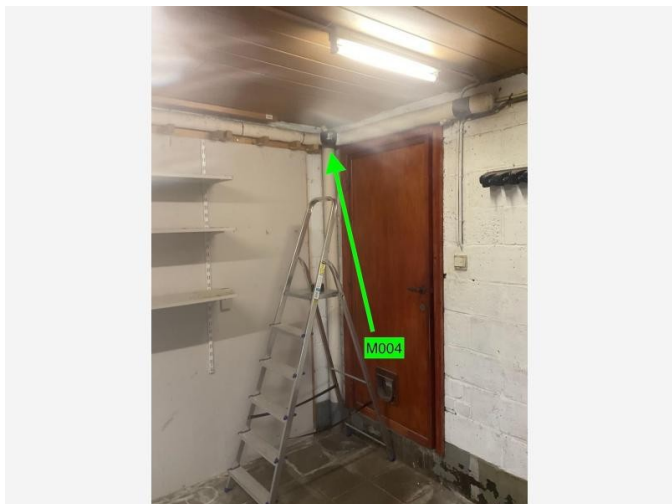
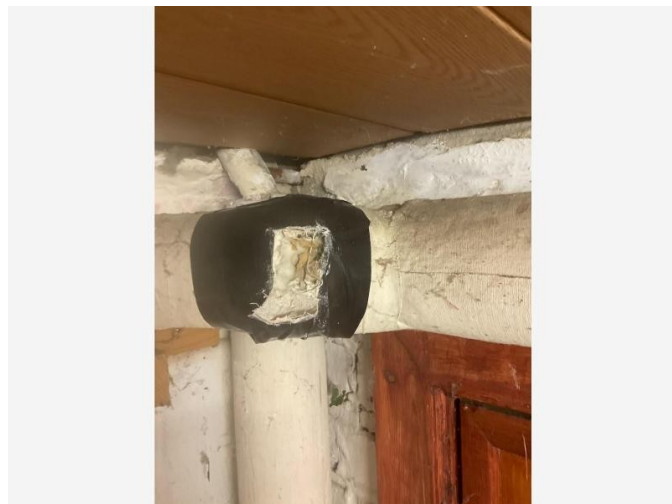
| Eindbeoordeling materiaalrisico | Verhoogd materiaalrisico en/of verhoogde kans op vezelvrijgave |

| Gebondenheid | Categorie 2: niet-hechtgebonden met matrix |
| Asbestsoort (vezeltype) | Amfibool aanwezig, uitgezonderd crocidoliet |
| Toestand van het materiaal | Matig beschadigd, matig verweerd |

| # | Type | Referentie | Resultaat |
|---|---|---|---|
| 1.1 | Puntmonster | M004 | Amosiet |

| Beschrijving | Buisisolatie in garage bocht |
| Opmerking | Amosiet 5% (m/m) - 10% (m/m) |

Het asbestmateriaal valt onder de mijlpaal van 2034.

- Verwijder dit asbestmateriaal zo snel mogelijk. Volg de toestand goed op.

- Hermetische zone (erkend asbestverwijderaars)
Dit betreft een niet-hechtgebonden asbestmateriaal. Het verwijderen van deze toepassing kan een grote vezelvrijgave tot gevolg hebben. Deze toepassing kan enkel verwijderd worden in een hermetische zone door een erkend asbestverwijderaars..

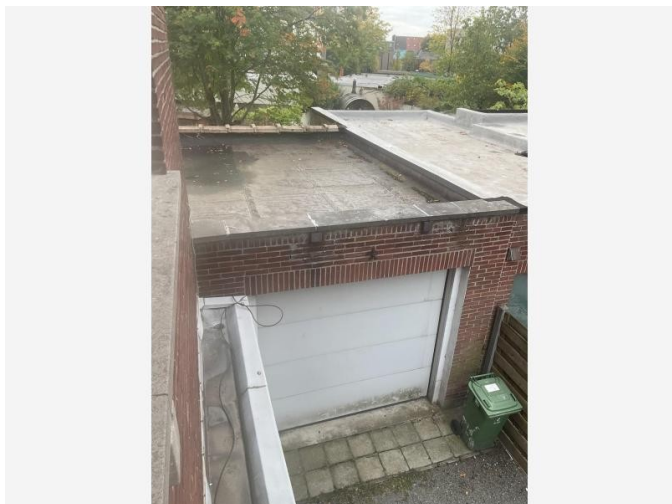
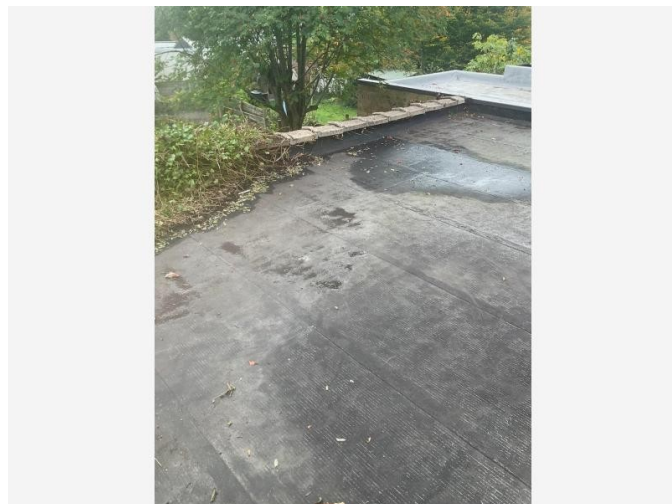
| Eindbeoordeling materiaalrisico | Verhoogd materiaalrisico en/of verhoogde kans op vezelvrijgave |

| Gebondenheid | Categorie 1: hechtgebonden in oorsprong |
| Asbestsoort (vezeltype) | Alleen chrysotiel |
| Toestand van het materiaal | Matig beschadigd, matig verweerd |

| Beschrijving | Roofing op plat dak |

Asbesthoudende roofing op het dak is een hechtgebonden buitenschiltoepassing. Omdat het niet in vezelcement is, geldt dus niet de mijlpaal 2034. Het materiaal valt dan onder mijlpaal 2040. Om tot een asbestveilige toestand te komen moet het verwijderd worden tegen 2040 als het een hoog risico heeft; als het in goede staat is moet de gebruiker/eigenaar het veilig beheren.

Het asbestmateriaal valt onder de mijlpaal van 2040.

- Zorg voor een veilig beheer. Vermijd het beschadigen van het asbestmateriaal. Controleer de toestand jaarlijks op wijzigingen.

- Eenvoudige handelingen: mag via doe-het-zelf of door werknemer(s) met opleidingsattest eenvoudige handelingen
Voor roofing voorziet de wet geen verplichting om deze asbestverdachte toepassing te laten verwijderen door een firma met een opleidingsattest eenvoudige handelingen. U mag, in principe, ongeacht beschadigingen of vrije asbestvezels, deze asbesttoepassing zelf verwijderen met inachtneming van de nodige veiligheidsmaatregelen om uzelf en uw omgeving te beschermen. Een beschadigde asbesttoepassing in slechte staat kan makkelijk verder breken of vergruizen. Er komen dan schadelijke asbestvezels vrij die ingeademd kunnen worden.

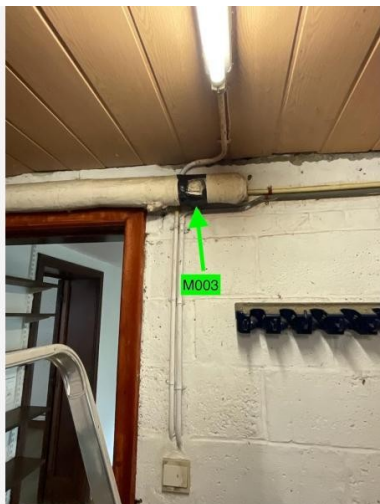
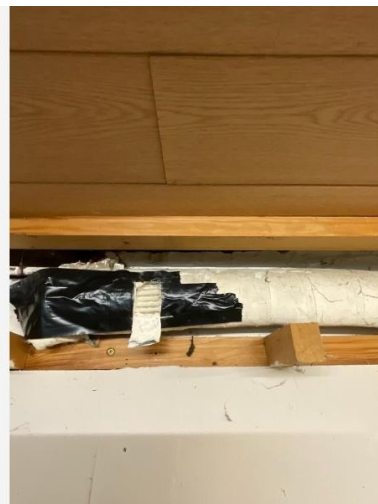
| Eindbeoordeling materiaalrisico | Verhoogd materiaalrisico en/of verhoogde kans op vezelvrijgave |

| Gebondenheid | Categorie 2: niet-hechtgebonden met matrix |
| Asbestsoort (vezeltype) | Amfibool aanwezig, uitgezonderd crocidoliet |
| Toestand van het materiaal | Matig beschadigd, matig verweerd |

| # | Type | Referentie | Resultaat |
|---|---|---|---|
| 3.1 | Mengmonster | M003 | Amosiet |

| Beschrijving | Buisisolatie in garage recht stuk |
| Opmerking | Amosiet 10% (m/m) - 15% (m/m) |

Het asbestmateriaal valt onder de mijlpaal van 2034.

- Verwijder dit asbestmateriaal zo snel mogelijk. Volg de toestand goed op.

- Hermetische zone (erkend asbestverwijderaar)
Dit betreft een niet-hechtgebonden asbestmateriaal. Het verwijderen van deze toepassing kan een grote vezelvrijgave tot gevolg hebben. Deze toepassing kan enkel verwijderd worden in een hermetische zone door een erkend asbestverwijderaar..

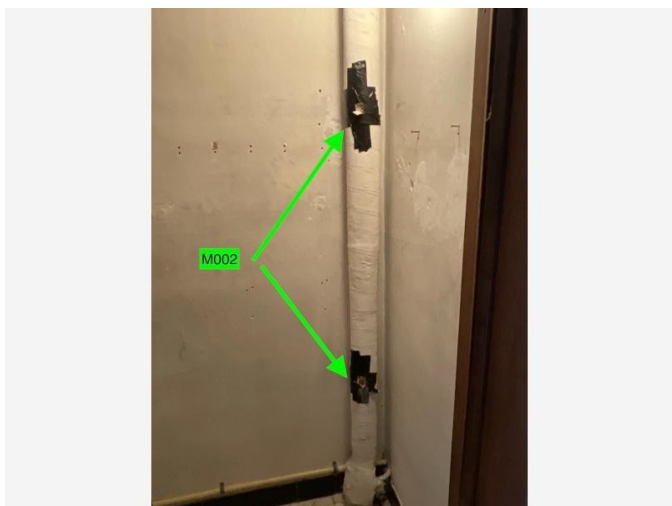
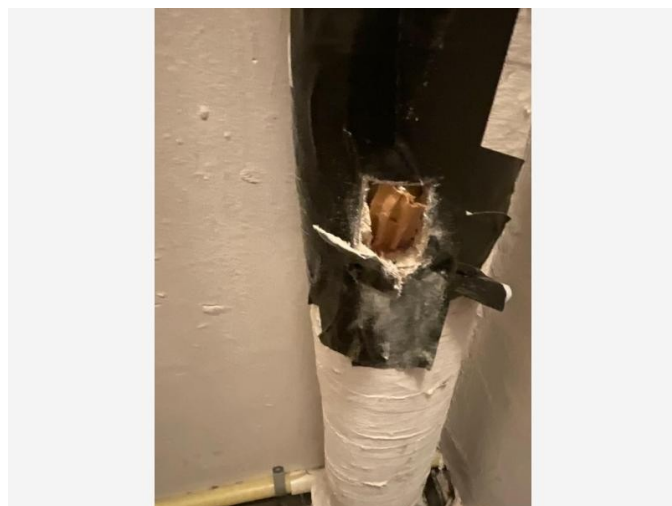
| Eindbeoordeling materiaalrisico | Verhoogd materiaalrisico en/of verhoogde kans op vezelvrijgave |

| Gebondenheid | Categorie 2: niet-hechtgebonden met matrix |
| Asbestsoort (vezeltype) | Amfibool aanwezig, uitgezonderd crocidoliet |
| Toestand van het materiaal | Licht beschadigd, licht verweerd. Intact calciumsilicaatmateriaal of categorie III 'gebondenheid' |

| # | Type | Referentie | Resultaat |
|---|---|---|---|
| 4.1 | Mengmonster | M002 | Amosiet |

| Beschrijving | Buisisolatie aan ingang kelder |
| Opmerking | Amosiet 10% (m/m) - 15% (m/m) |

Het asbestmateriaal valt onder de mijlpaal van 2034.

- Verwijder dit asbestmateriaal zo snel mogelijk. Volg de toestand goed op.

- Hermetische zone (erkend asbestverwijderaer)
Dit betreft een niet-hechtgebonden asbestmateriaal. Het verwijderen van deze toepassing kan een grote vezelvrijgave tot gevolg hebben. Deze toepassing kan enkel verwijderd worden in een hermetische zone door een erkend asbestverwijderaer..

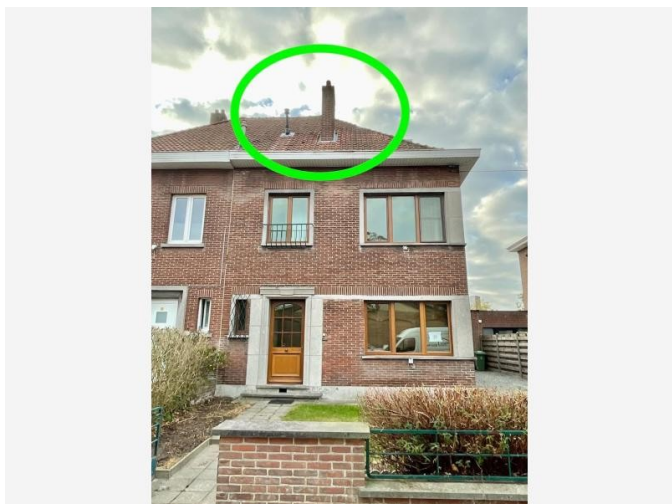
Situeringfoto

Tijdelijke beperking

Reden: Het te onderzoeken materiaal situeert zich hoger dan 3,50 m te rekenen vanaf een veilige ondergrond

Uitleg van de asbestdeskundige: Het rookgaskanaal is niet beoordeeld. Aan de binnenzijde is de kachel aangesloten. Aan de buitenzijde is het hoger dan 3,5 meter om de schoorsteen te inspecteren. Het is niet zichtbaar of er een asbestverdacht rookgaskanaal aanwezig is in de schoorsteen. Conform ons inspectieprotocol mogen wij een beperking inroepen voor hoogtes hoger dan 3,5 m. Indien men dit wil laten onderzoeken, dient er een nieuwe afspraak gemaakt te worden en moet er een hoogtewerker voorzien worden, evenals iemand die bevoegd is om deze te bedienen en eventueel een techniek die de al dan niet aanwezige schouwhoek kan afnemen en weer terugplaatsen.

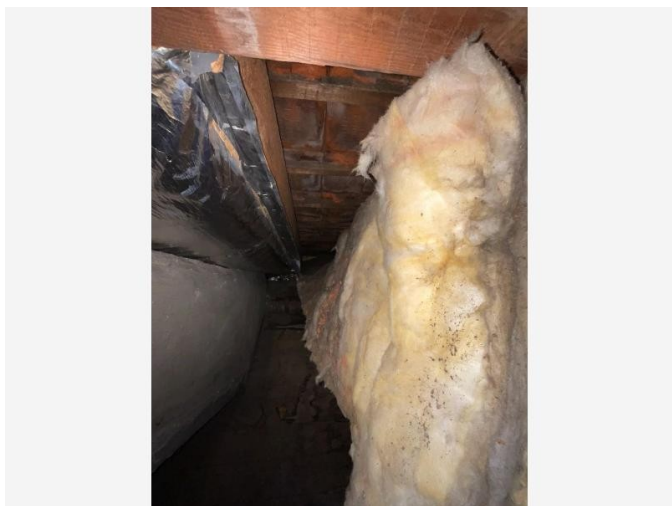
Het hellend dak werd gecontroleerd op aanwezigheid van een eventueel asbestverdacht onderdak.
Op de plaats waar de vaststelling werd uitgevoerd was er geen onderdak aanwezig.

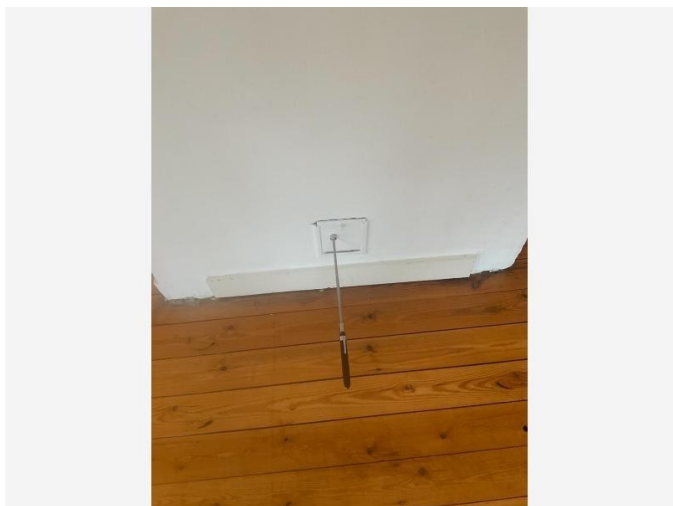
De asschuiven werden gecontroleerd. Uit de test met een magneet bleek beide asschuiven metaal te zijn.

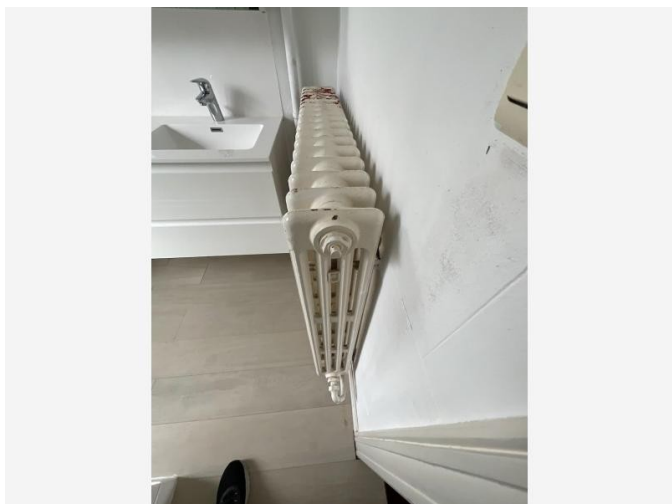
Tijdens onze inspectie trokken de gietijzeren radiatoren onze aandacht. Deze radiatoren bevatten vaak pakkingen die mogelijk asbestverdacht of asbesthoudend zijn. Omdat wij geen destructieve methoden mogen toepassen, hebben we visueel aan de buitenzijde geen pakkingen kunnen vaststellen. Bij renovatie of sloop is een destructief onderzoek naar deze radiatoren echter noodzakelijk, aangezien de kans groot is dat ze asbesthoudende pakkingen bevatten.

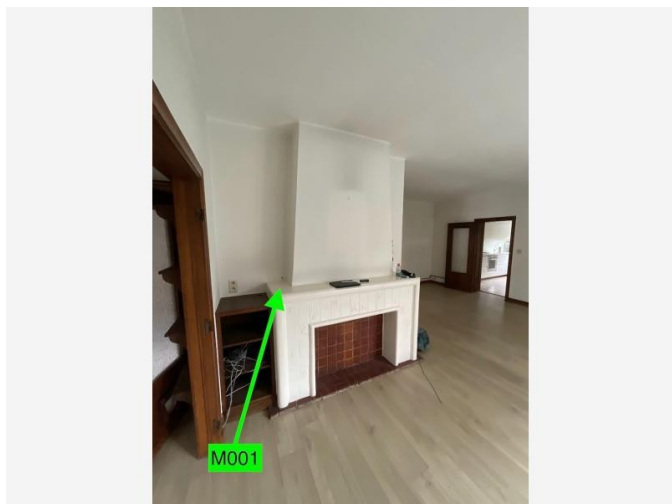
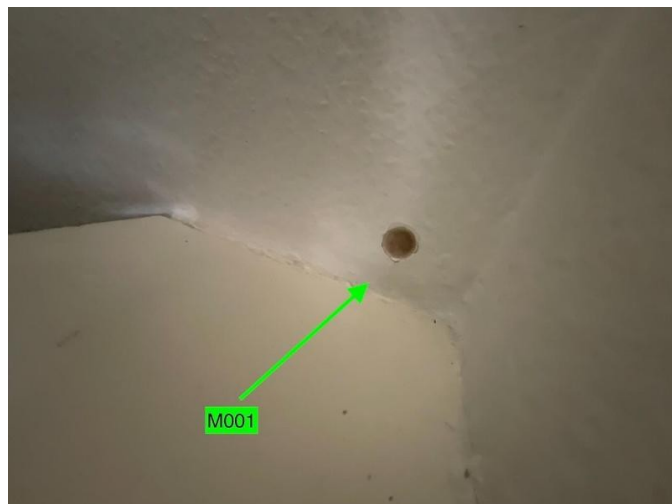
Fiche 9: pleisterwerk muur

Geen asbest

| # | Type | Referentie | Resultaat |
|---|---|---|---|
| 9.1 | Mengmonster | M001 | Geen asbest |

| Opmerking | Staalname van het pleisterwerk plafond was niet mogelijk door de aanwezige afwerking van de plafonds. Bij renovatie of afbraakwerken adviseer ik het eventuele aanwezige pleisterwerk van de plafonds te laten onderzoeken alvorens de werken aan te vatten. |
