Asbestinventarisatetest

Antwerpsesteenweg 386, 9040 Gent

Attestnummer : 20260223-000353.000

Uitgegeven op : 23.02.2026

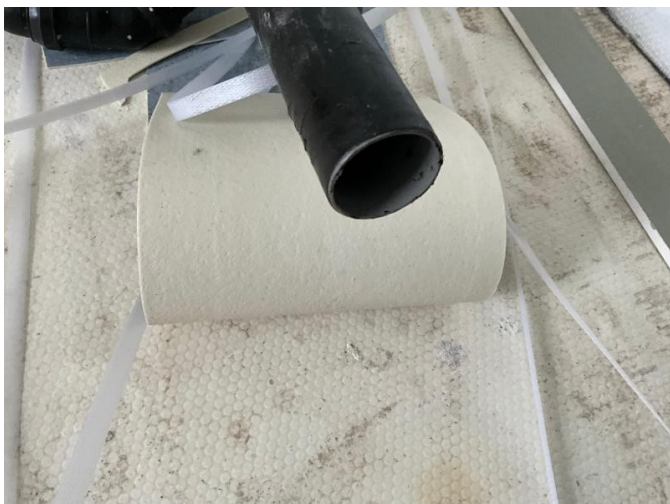
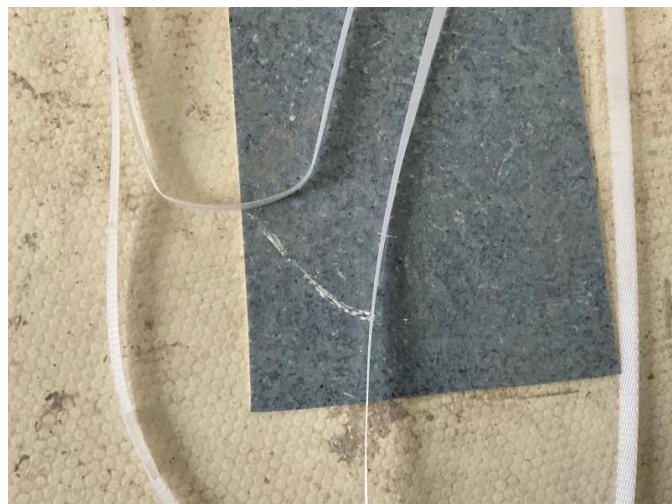
Het vloerzeil is niet asbestverdacht.

Basis voor advies	De asbestdeskundige beoordeelt het materiaal als niet-asbestverdacht.
Primaire drager	Vloer

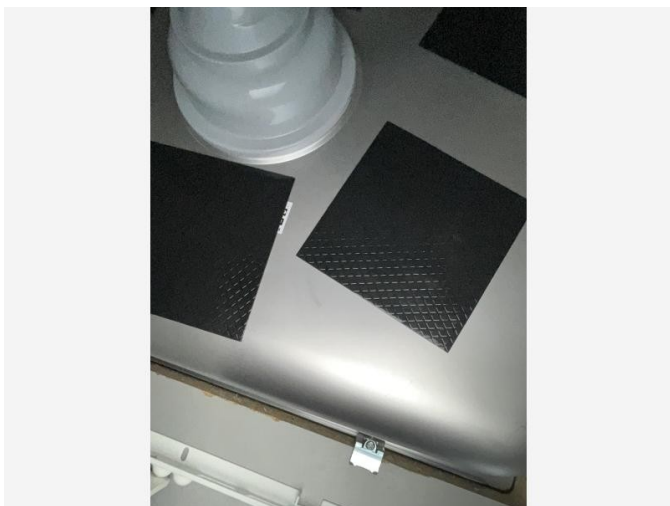
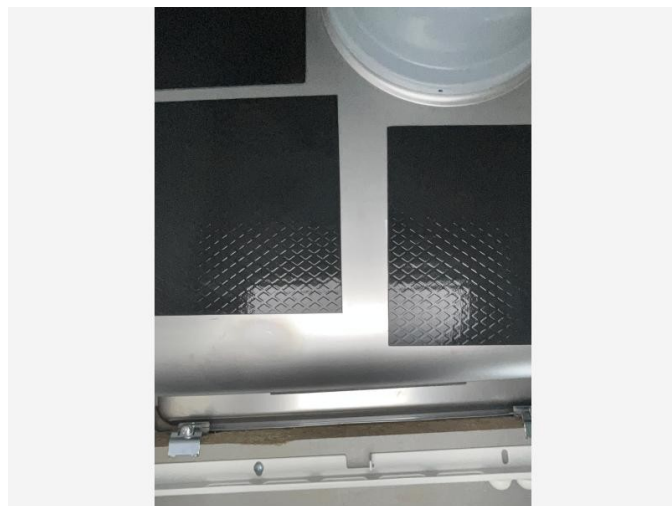
De spoelbakken bevatten geen verdachte materialen. Spoelbak dateert van anno 2025, zie factuur.

Basis voor advies	De asbestdeskundige beoordeelt het materiaal als niet-asbestverdacht.
Primaire drager	Inrichting (meubilair, ...)

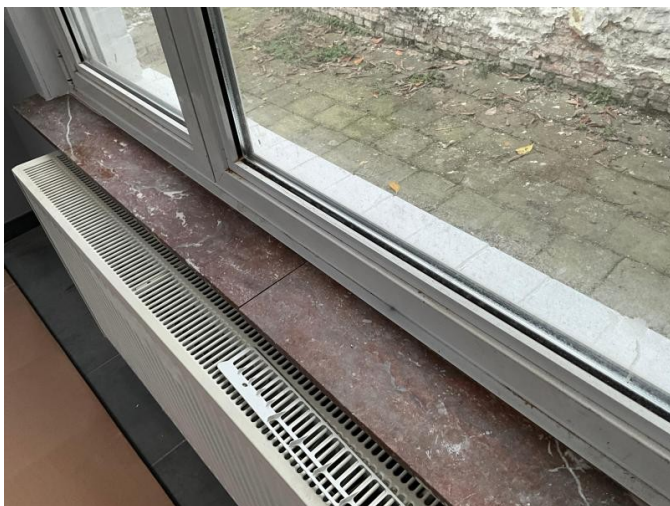
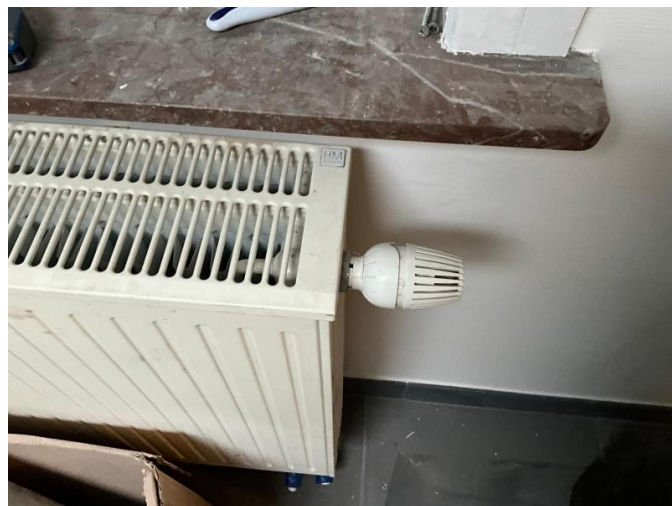
De aanwezige vensterbanken zijn uit natuursteen. Niet asbest verdacht.

Basis voor advies	De asbestdeskundige beoordeelt het materiaal als niet-asbestverdacht.
Primaire drager	Wandopening verticaal (raam, deur, ...)

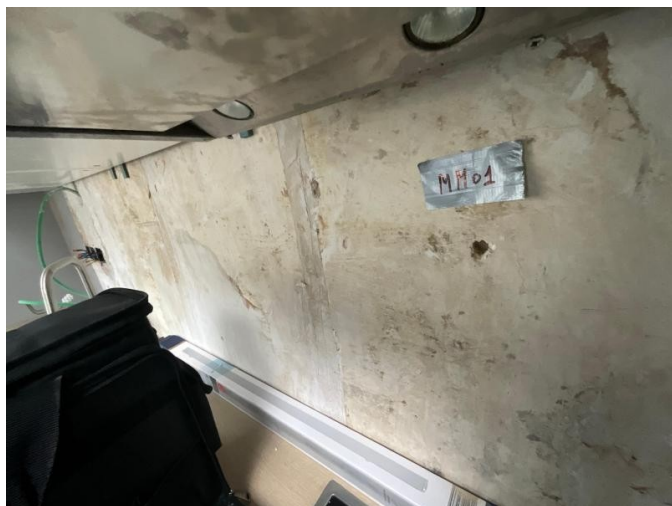
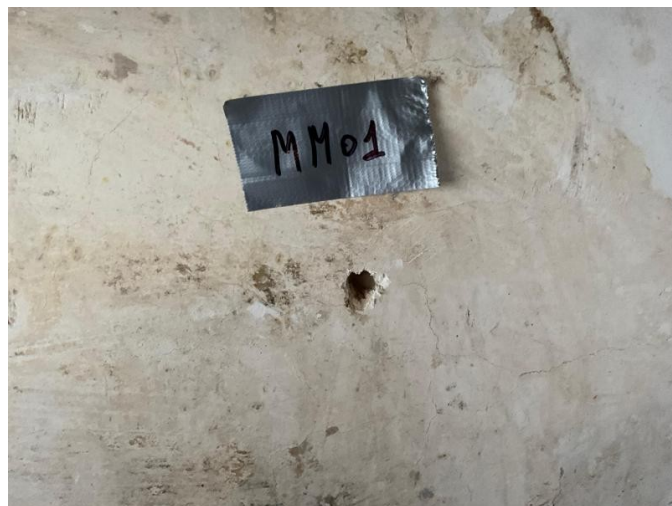
Fiche 4: Pleisterwerk muren

Conclusie

Geen asbest

#	Type	Referentie	Resultaat
4.1	Mengmonster	MM01	Geen asbest

Beschrijving	Pleisterwerk muren
Omgeving	Binnen
Primaire drager	Binnenwand
Bindmiddel van materiaal	Gips - kalk
Gebondenheid op basis van bindmiddel	Niet-hechtgebonden
Hoeveelheid (oppervlakte - dikte - aantal)	• 316,00 m ² - 1,00 cm - 1 stuk
Totaal volume	3,16 m ³
Identificatiemethode	Een monstername door de asbestdeskundige met laboanalyse door een asbestlabo.
Destructieve handeling voor identificatie	Nee
Opmerking	Het betreft een (ruwe) schatting van de hoeveelheid, de opgegeven hoeveelheid kan niet gebruikt worden voor meetstaat. De muren van de CV-ruimte zijn niet bepleisterd.

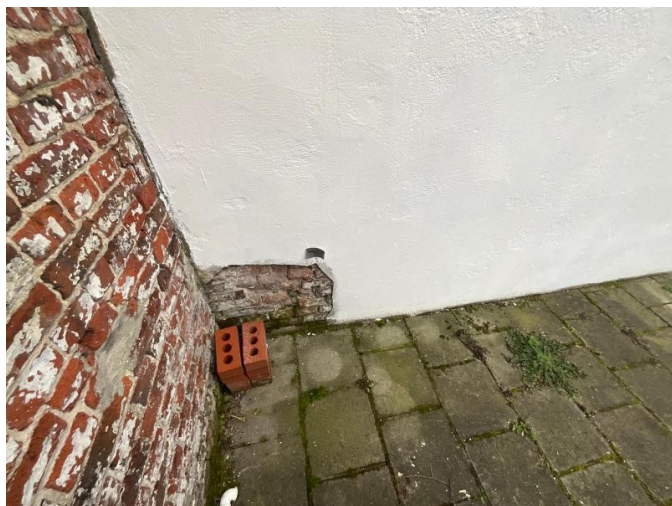
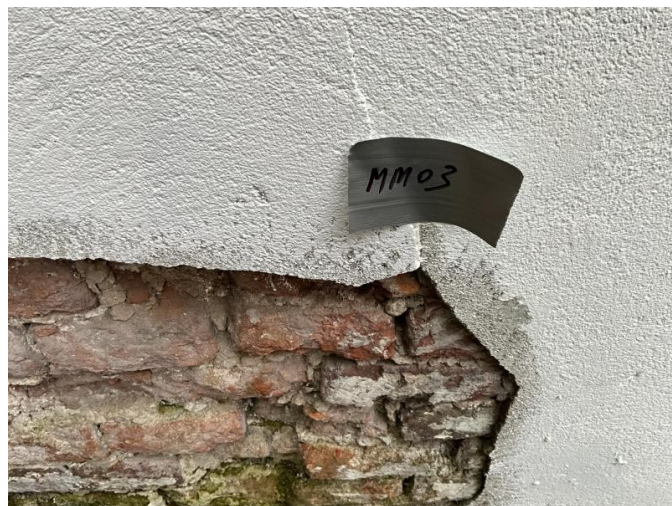
Fiche 5: Crepi buitengevels

Conclusie

Geen asbest

#	Type	Referentie	Resultaat
5.1	Mengmonster	MM03	Geen asbest

Beschrijving	Crepi buitengevels
Omgeving	Buiten
Primaire drager	Wand buitenschil
Bindmiddel van materiaal	Cement
Gebondenheid op basis van bindmiddel	Hecht
Hoeveelheid (gewicht - aantal)	<ul style="list-style-type: none">• 224,00 kg - 1 stuk
Totaal gewicht	224,00 kg
Identificatiemethode	Een monstername door de asbestdeskundige met laboanalyse door een asbestlabo.
Destructieve handeling voor identificatie	Nee
Opmerking	Het betreft een (ruwe) schatting van de hoeveelheid, de opgegeven hoeveelheid kan niet gebruikt worden voor meetstaat.

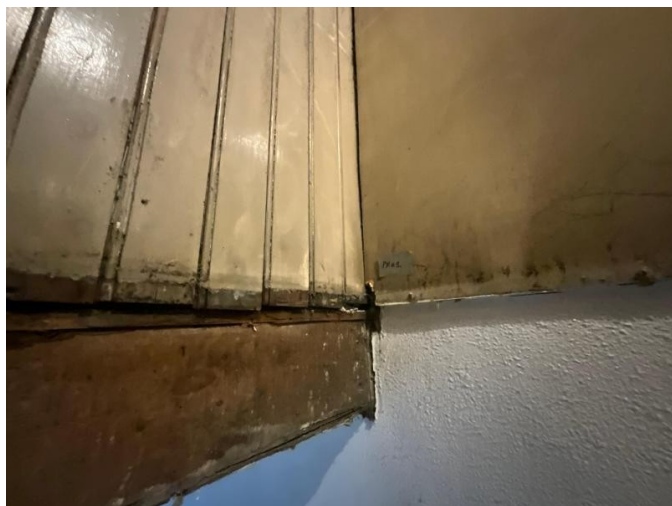
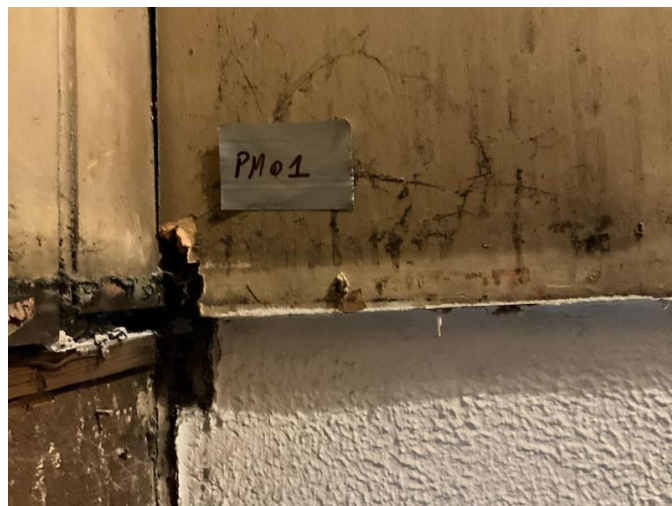
Fiche 6: Lambrisering

Conclusie

Geen asbest

#	Type	Referentie	Resultaat
6.1	Puntmonster	PM01	Geen asbest

Beschrijving	Lambrisering
Omgeving	Binnen
Primaire drager	Binnenwand
Bindmiddel van materiaal	Cement
Gebondenheid op basis van bindmiddel	Hecht
Hoeveelheid (oppervlakte - dikte - aantal)	• 21,00 m ² - 1,00 cm - 1 stuk
Totaal volume	0,21 m ³
Identificatiemethode	Een monstername door de asbestdeskundige met laboanalyse door een asbestlabo.
Destructieve handeling voor identificatie	Nee
Opmerking	Het betreft een (ruwe) schatting van de hoeveelheid, de opgegeven hoeveelheid kan niet gebruikt worden voor meetstaat.

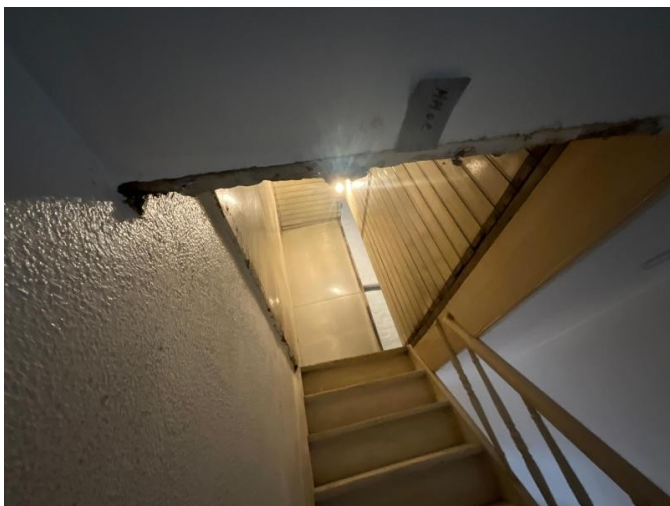
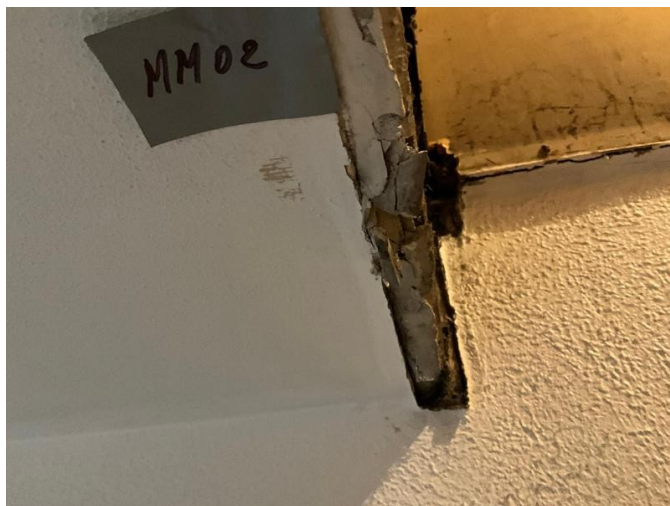
Fiche 7: Pleisterwerk plafonds

Conclusie

Geen asbest

#	Type	Referentie	Resultaat
7.1	Mengmonster	MM02	Geen asbest

Beschrijving	Pleisterwerk plafonds
Omgeving	Binnen
Primaire drager	Plafond
Bindmiddel van materiaal	Gips - kalk
Gebondenheid op basis van bindmiddel	Niet-hechtgebonden
Hoeveelheid (oppervlakte - dikte - aantal)	• 205,00 m ² - 1,00 cm - 1 stuk
Totaal volume	2,05 m ³
Identificatiemethode	Een monstername door de asbestdeskundige met laboanalyse door een asbestlabo.
Destructieve handeling voor identificatie	Nee
Opmerking	Het betreft een (ruwe) schatting van de hoeveelheid, de opgegeven hoeveelheid kan niet gebruikt worden voor meetstaat. Op GLV werden alle oude plafonds verwijderd en nieuw aangebracht met gipsplaten. Het plafond van de CV-ruimte is niet bepleisterd.
