Asbestinventarisatetest

Gustaaf Van Heckelaan 13, 9042 Gent

Attestnummer : 20260428-000445.000

Uitgegeven op : 28.04.2026

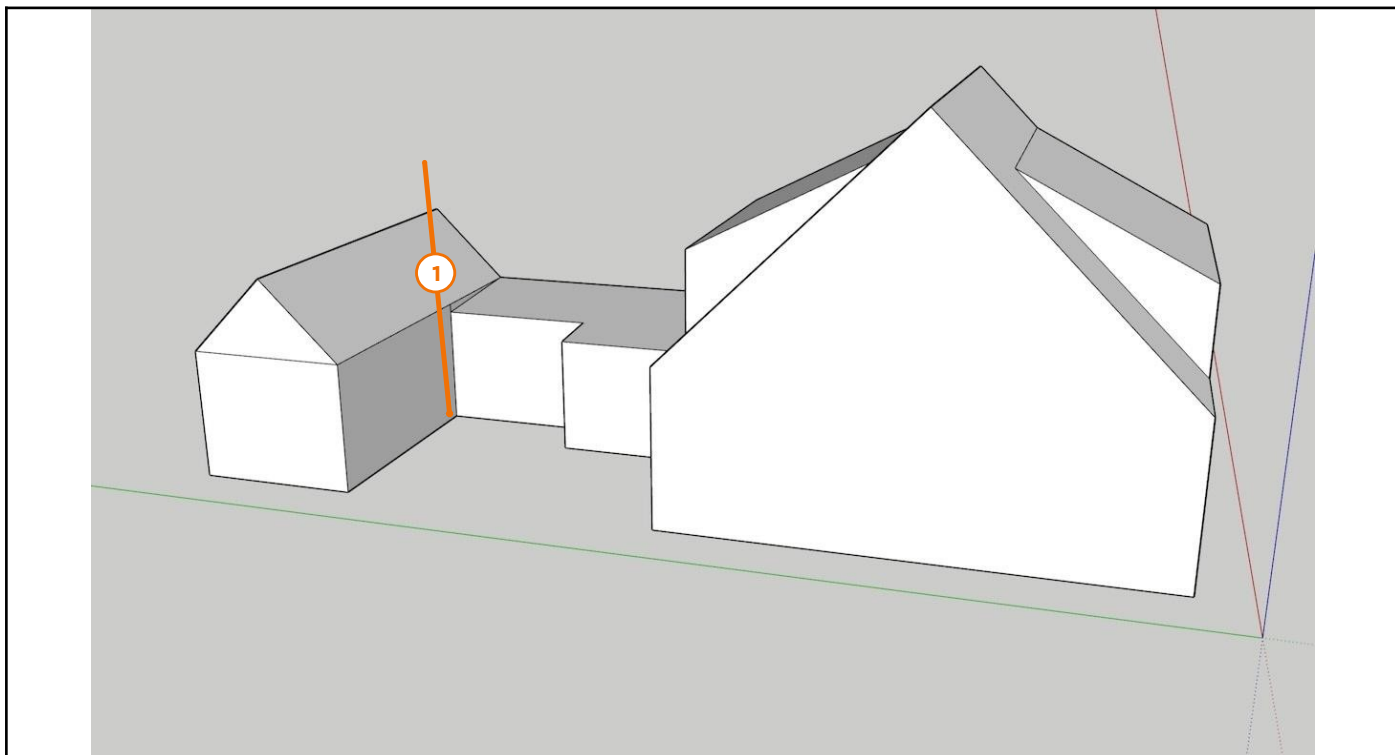
Plan 1.3: Linkerzijaanzicht woning

Beschrijving	Type	Actie
1. rookgaskanaal	Asbestmateriaal	Verwijderen

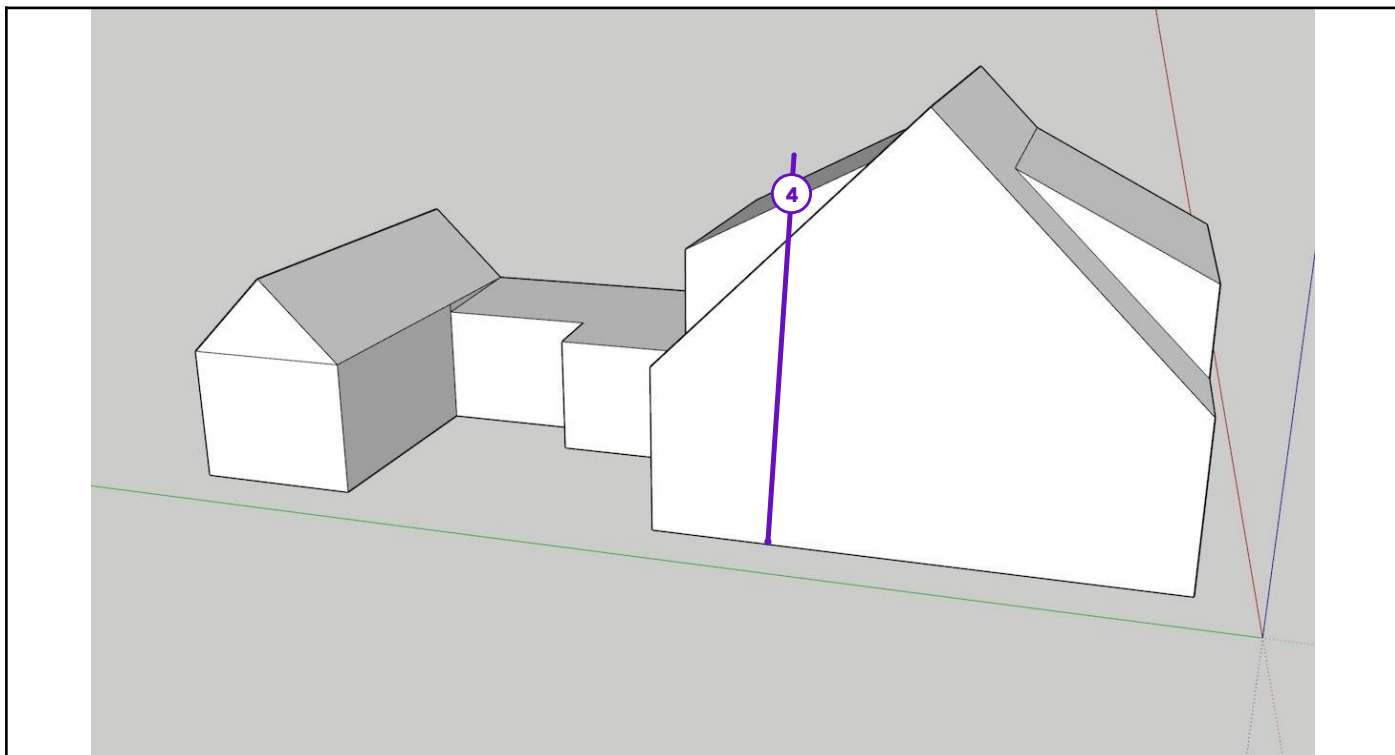
Plan 1.4: Linkerzijaanzicht woning

Beschrijving	Type	Actie
4. rookgaskanaal woning	Beperking	-

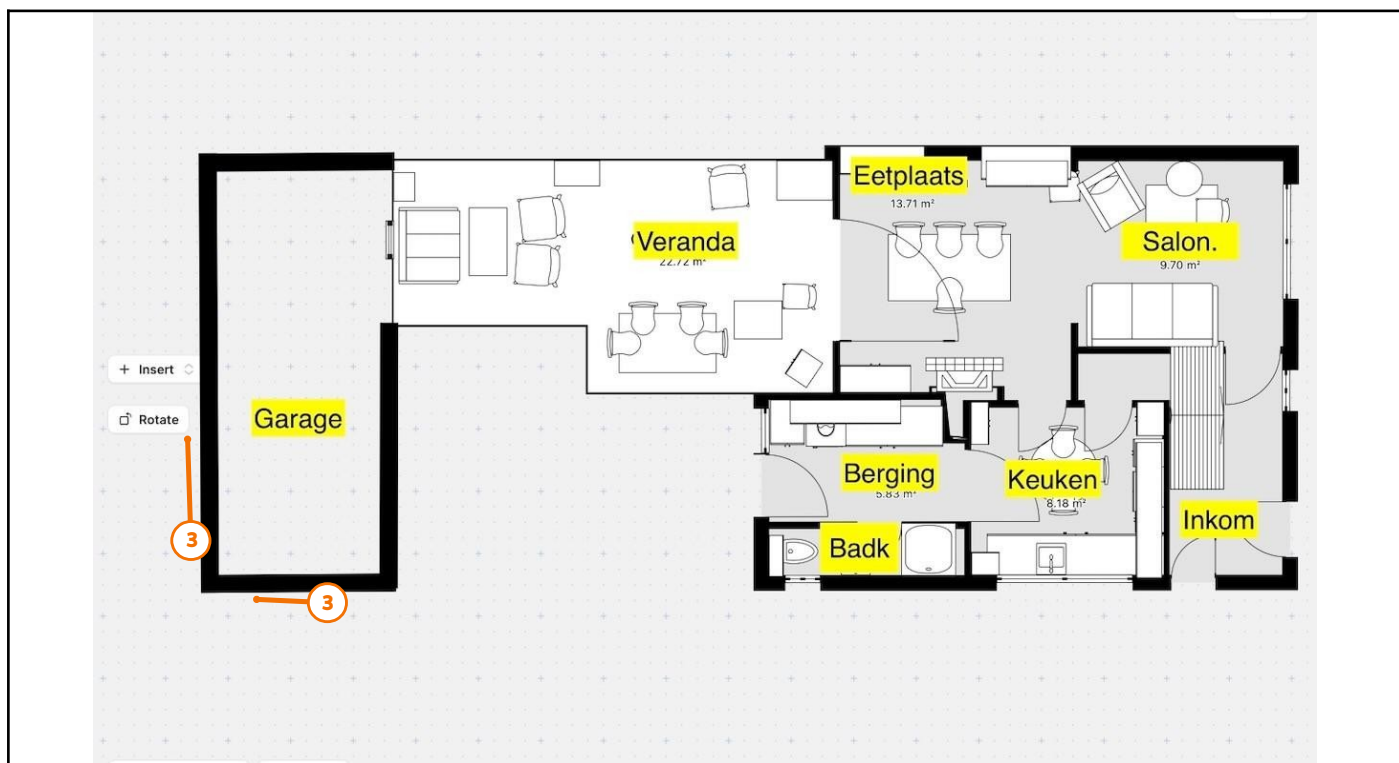
Plan 1.5: Grondplan gelijkvloers

Beschrijving	Type	Actie
3. venstertabletten	Asbestmateriaal	Verwijderen

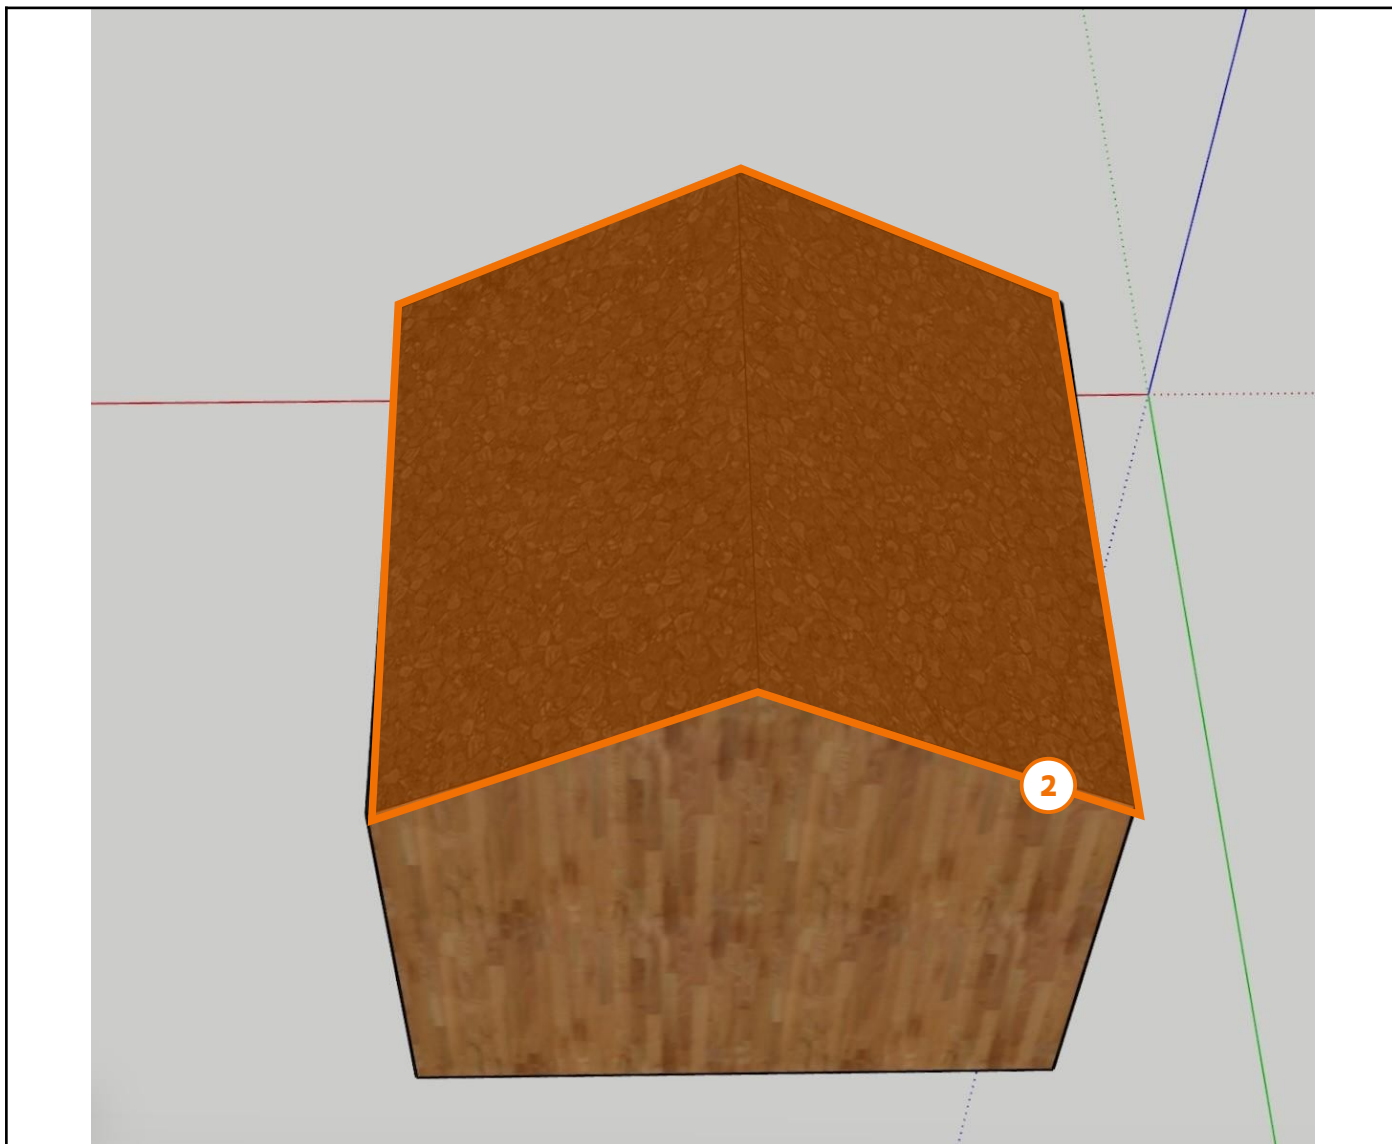
Plan 3.1: Bovenaanzicht tuinhuis

Beschrijving	Type	Actie
2. dakbedekking tuinhuis	Asbestmateriaal	Verwijderen

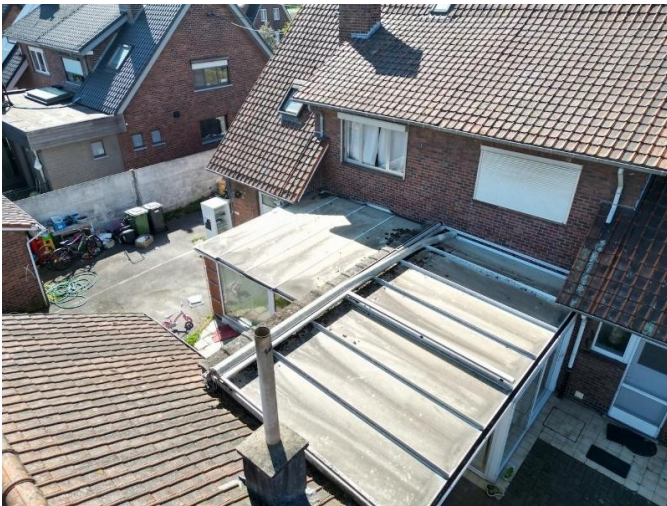
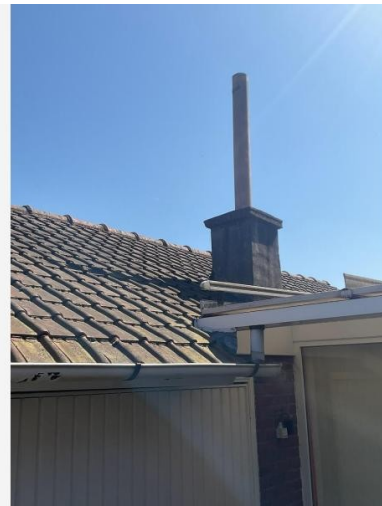
Het asbestmateriaal valt onder de mijlpaal van 2034.

Eindbeoordeling materiaalrisico	Verhoogd materiaalrisico en/of verhoogde kans op vezelvrijgave
---------------------------------	--

Gebondenheid	Categorie 1: hechtgebonden in oorsprong
Asbestsoort (vezeltype)	Crocidoliet aanwezig
Asbestconcentratie	Laag (< 50%)
Afschermingsgraad van het gehele materiaal	Geheel of deels vrij aan de buitenlucht, maar geen contact met binnenlucht
Toestand van het materiaal	Matig beschadigd, matig verweerd

Beschrijving	rookgaskanaal
Omgeving	Buiten
Primaire drager	Schuin dak
Asbestmateriaal	Rookgaskanaal
Bindmiddel van asbestmateriaal	Cement
Gebondenheid op basis van bindmiddel	Hecht
Hoeveelheid (lengte - omtrek - dikte - aantal)	<ul style="list-style-type: none">• 8,00 m - 50,00 cm - 1,00 cm - 1 stuk
Totaal volume	0,04 m ³
Eenvoudig bereikbaar	Ja
Bevestigingswijze	<ul style="list-style-type: none">• Geklemd
Identificatiemethode	De asbestdeskundige beoordeelt het materiaal als asbesthoudend, en dit zonder monsternamen.
Destructieve handeling voor identificatie	Nee

Verwijderen

- Zorg voor een veilig beheer. Vermijd het beschadigen van het asbestmateriaal. Controleer de toestand jaarlijks op wijzigingen.

- Eenvoudige handelingen: mag via doe-het-zelf of door werknemer(s) met opleidingsattest eenvoudige handelingen
Als dit materiaal verwijderd kan worden zonder het te breken, te beschadigen... , dan mag met dit met eenvoudige handelingen.

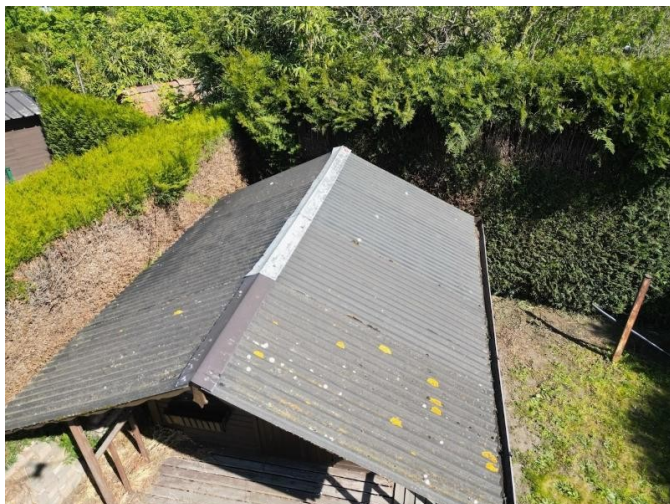
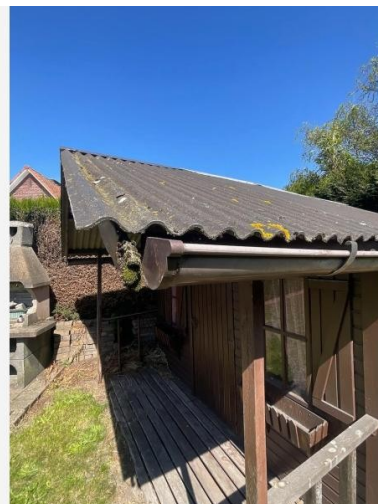
Het asbestmateriaal valt onder de mijlpaal van 2034.

Eindbeoordeling materiaalrisico	Verhoogd materiaalrisico en/of verhoogde kans op vezelvrijgave
---------------------------------	--

Gebondenheid	Categorie 1: hechtgebonden in oorsprong
Asbestsoort (vezeltype)	Crocidoliet aanwezig
Asbestconcentratie	Laag (< 50%)
Afschermingsgraad van het gehele materiaal	Geheel of deels vrij aan de buitenlucht, maar geen contact met binnenlucht
Toestand van het materiaal	Matig beschadigd, matig verweerd

Beschrijving	dakbedekking tuinhuis
Omgeving	Grenst aan binnen- en buitenlucht
Primaire drager	Schuin dak
Asbestmateriaal	Dak- en gevelbekleding - Golfplaat
Bindmiddel van asbestmateriaal	Cement
Gebondenheid op basis van bindmiddel	Hecht
Hoeveelheid (oppervlakte - aantal)	<ul style="list-style-type: none">• 20,00 m² - 1 stuk
Totale oppervlakte	20,00 m ²
Eenvoudig bereikbaar	Ja
Bevestigingswijze	<ul style="list-style-type: none">• Geschroefd
Identificatiemethode	De asbestdeskundige beoordeelt het materiaal als asbesthoudend, en dit zonder monsternamen.
Destructieve handeling voor identificatie	Nee

Verwijderen

- Zorg voor een veilig beheer. Vermijd het beschadigen van het asbestmateriaal. Controleer de toestand jaarlijks op wijzigingen.

- Eenvoudige handelingen: mag via doe-het-zelf of door werknemer(s) met opleidingsattest eenvoudige handelingen
Als dit materiaal verwijderd kan worden zonder het te breken, te beschadigen... , dan mag met dit met eenvoudige handelingen.

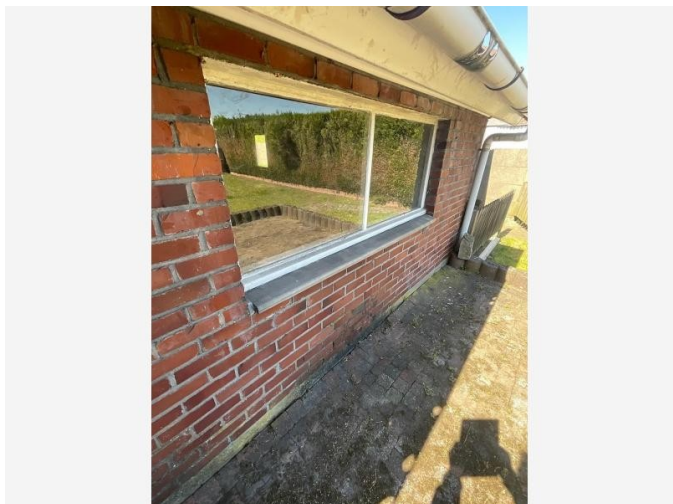
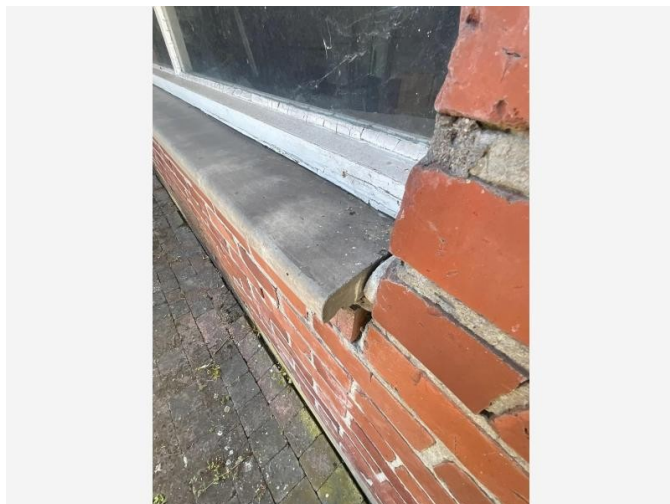
Het asbestmateriaal valt onder de mijlpaal van 2034.

Eindbeoordeling materiaalrisico	Verhoogd materiaalrisico en/of verhoogde kans op vezelvrijgave
---------------------------------	--

Gebondenheid	Categorie 1: hechtgebonden in oorsprong
Asbestsoort (vezeltype)	Crocidoliet aanwezig
Asbestconcentratie	Laag (< 50%)
Afschermingsgraad van het gehele materiaal	Geheel of deels vrij aan de buitenlucht, maar geen contact met binnenlucht
Toestand van het materiaal	Matig beschadigd, matig verweerd

Beschrijving	venstertabletten
Omgeving	Buiten
Primaire drager	Wand buitenschil
Asbestmateriaal	Dak- en gevelbekleding - Plaat
Bindmiddel van asbestmateriaal	Cement
Gebondenheid op basis van bindmiddel	Hecht
Hoeveelheid (oppervlakte - dikte - aantal)	• 4,00 m ² - 5,00 cm - 1 stuk
Totaal volume	0,20 m ³
Eenvoudig bereikbaar	Ja
Bevestigingswijze	• Geklemd
Identificatiemethode	De asbestdeskundige beoordeelt het materiaal als asbesthoudend, en dit zonder monsternamen.
Destructieve handeling voor identificatie	Nee

Verwijderen

- Zorg voor een veilig beheer. Vermijd het beschadigen van het asbestmateriaal. Controleer de toestand jaarlijks op wijzigingen.

- Eenvoudige handelingen: mag via doe-het-zelf of door werknemer(s) met opleidingsattest eenvoudige handelingen
Als dit materiaal verwijderd kan worden zonder het te breken, te beschadigen... , dan mag met dit met eenvoudige handelingen.

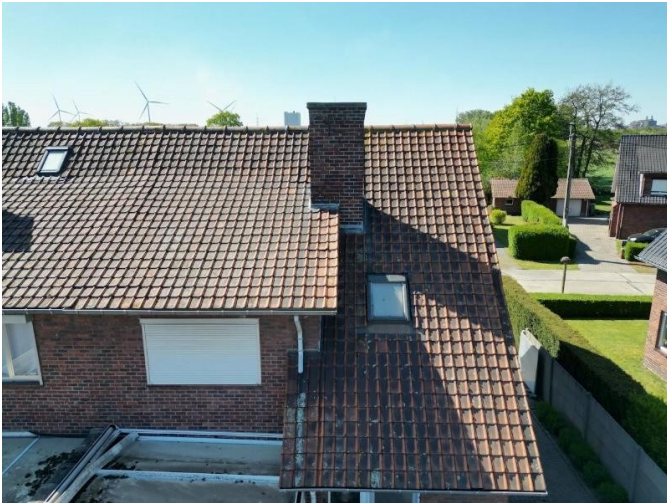
Situeringfoto

Tijdelijke beperking

Reden: Het te onderzoeken materiaal situeert zich hoger dan 3,50 m te rekenen vanaf een veilige ondergrond

Uitleg van de asbestdeskundige: Het rookgaskanaal kan niet veilig worden geïnspecteerd.

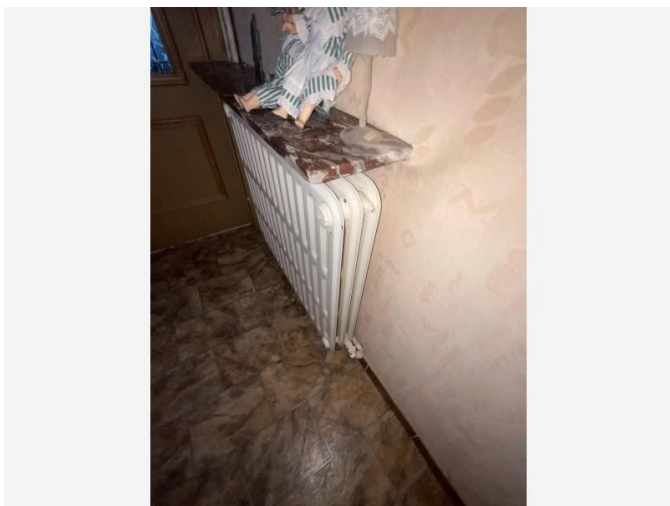
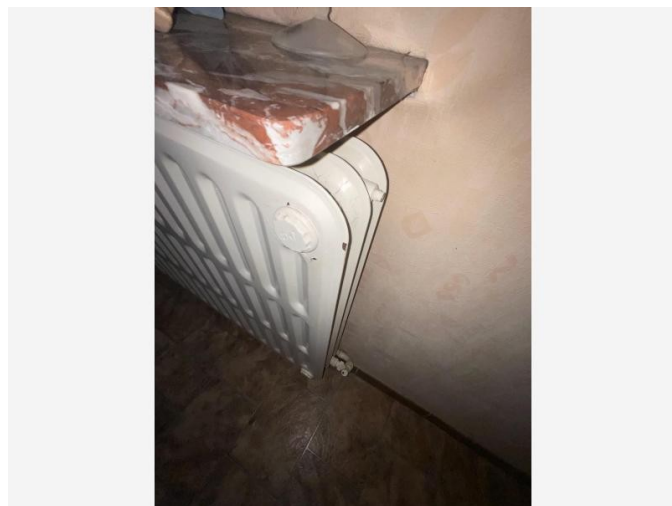
Extra informatie bij een onderzoeksbepanking

Basis voor advies	Beoordeling op basis van expertise met een vaststelling door de asbestdeskundige.
Primaire drager	HVAC infrastructuur en uitrusting
(Asbest)materiaal	Koord, lint, band, strip
Bindmiddel	Weinig of geen bindmiddel (textiel, bevlokkings, ...)
Gebondenheid bindmiddel	Niet-hechtgebonden

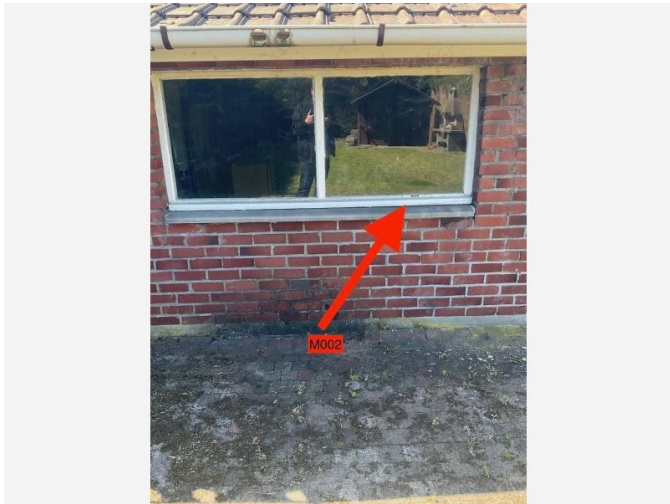
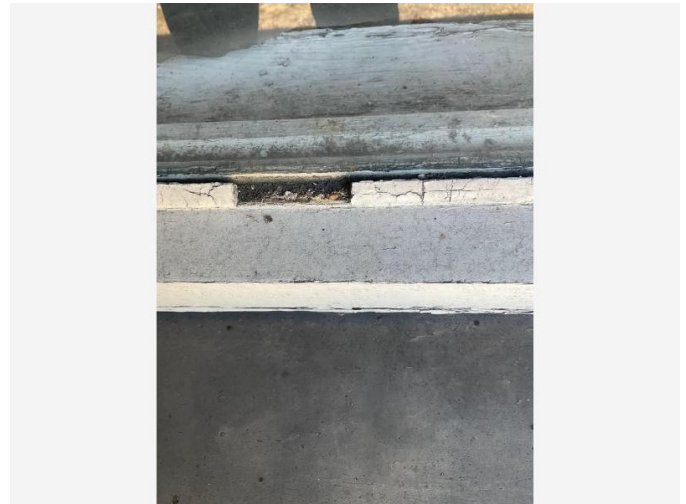
Fiche 6: Afdichtingsmateriaal (mastiek, kit, ...) aan schrijnwerk

Geen asbest

#	Type	Referentie	Resultaat
6.1	Puntmonster	M002	Geen asbest

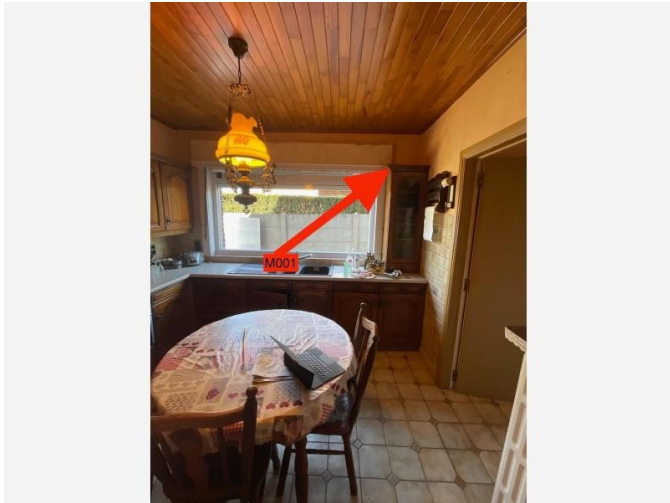
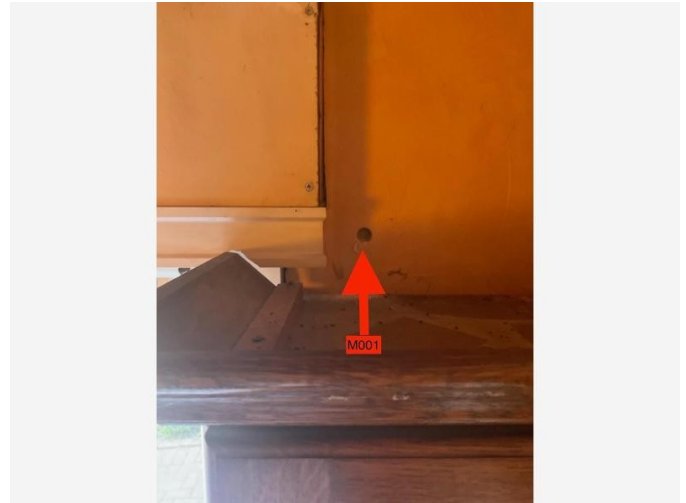
Fiche 7: pleisterwerk muur

Geen asbest

#	Type	Referentie	Resultaat
7.1	Mengmonster	M001	Geen asbest
