# Asbestinventarisatattest

Augustijn Moreelsstraat 41, 9041 Gent

Attestnummer : 20260715-000008.001

Uitgegeven op : 16.07.2026

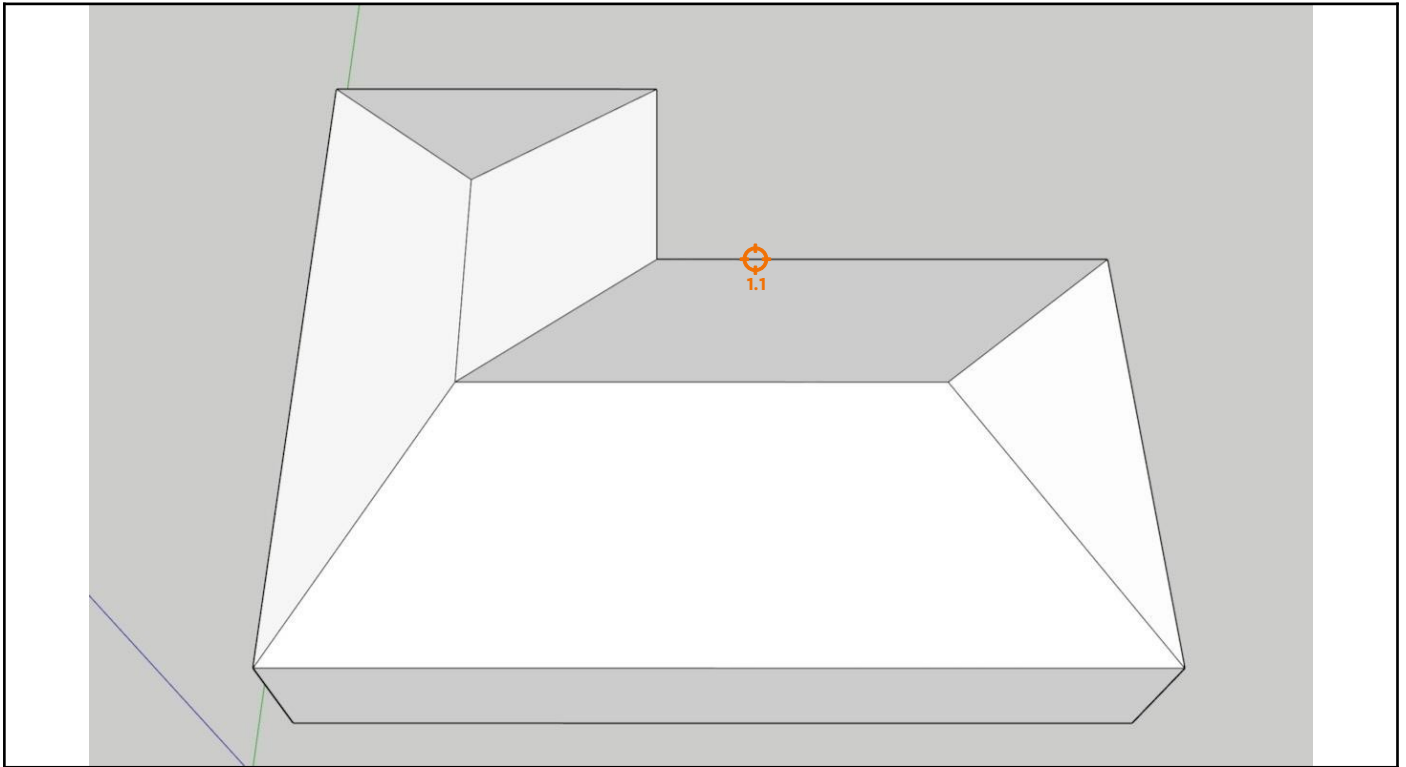
## Plan 1.2: Bovenaanzicht woning

| Beschrijving | Type | Actie |
|---|---|---|
| 1. dakbedekking leien | Asbestmateriaal | <a href="#">Verwijderen</a> |
| 1.1 Code: M002 | Puntmonster | - |

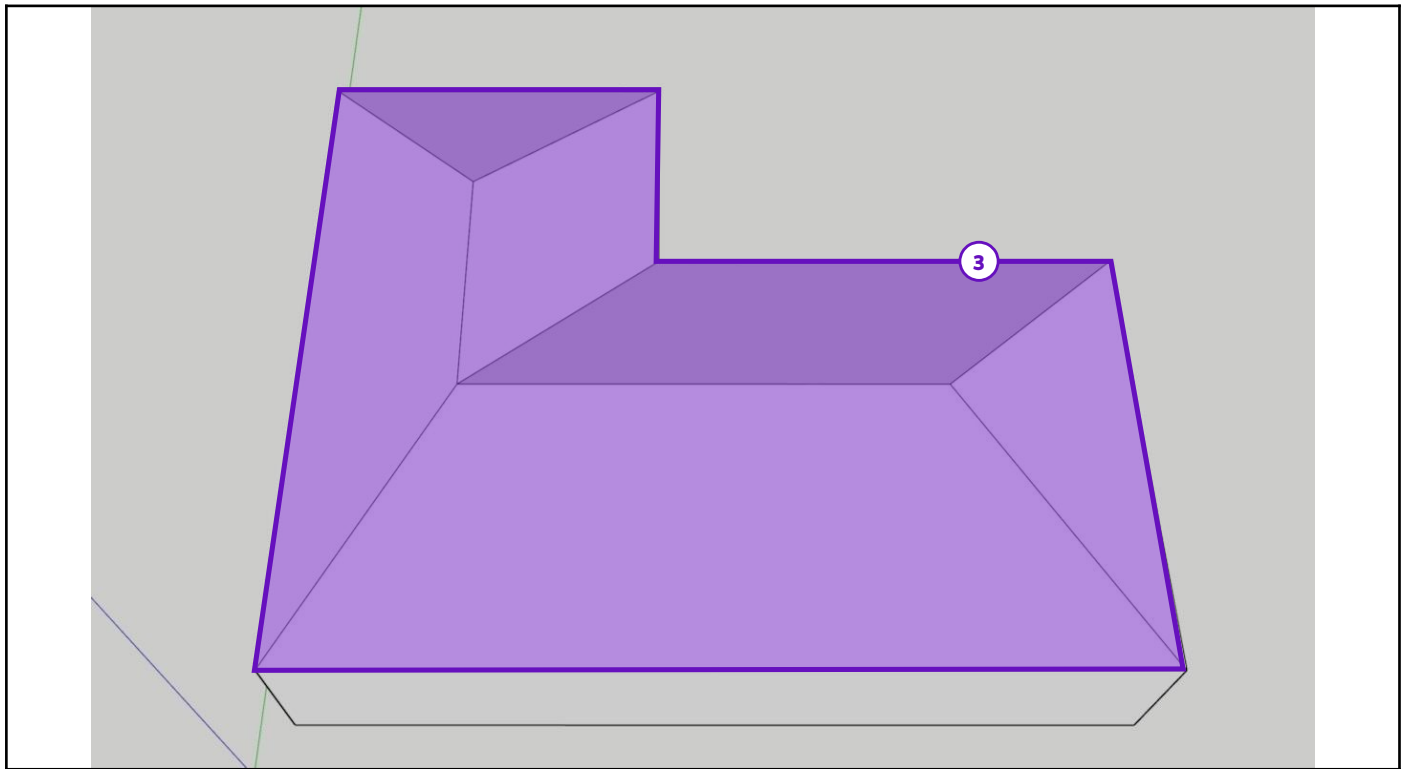
## Plan 1.3: Bovenaanzicht woning

| Beschrijving | Type | Actie |
|---|---|---|
| 3. Materialen onder de dakbedekking (onderdak, ...) | Beperking | - |

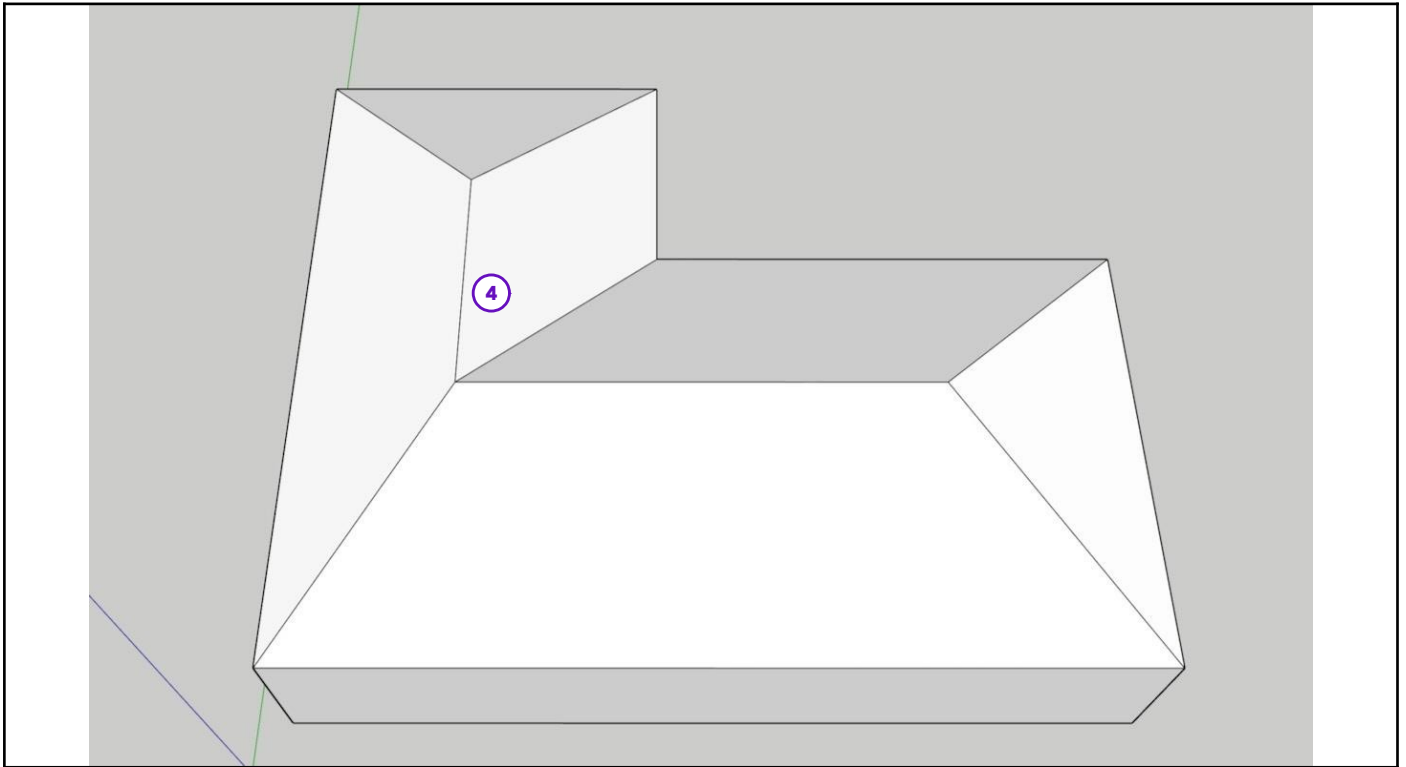
## Plan 1.4: Schermafbeelding 2026-07-15 om 07.15.19

| Beschrijving | Type | Actie |
|---|---|---|
| 4. rookgaskanaal woning | Beperking | - |

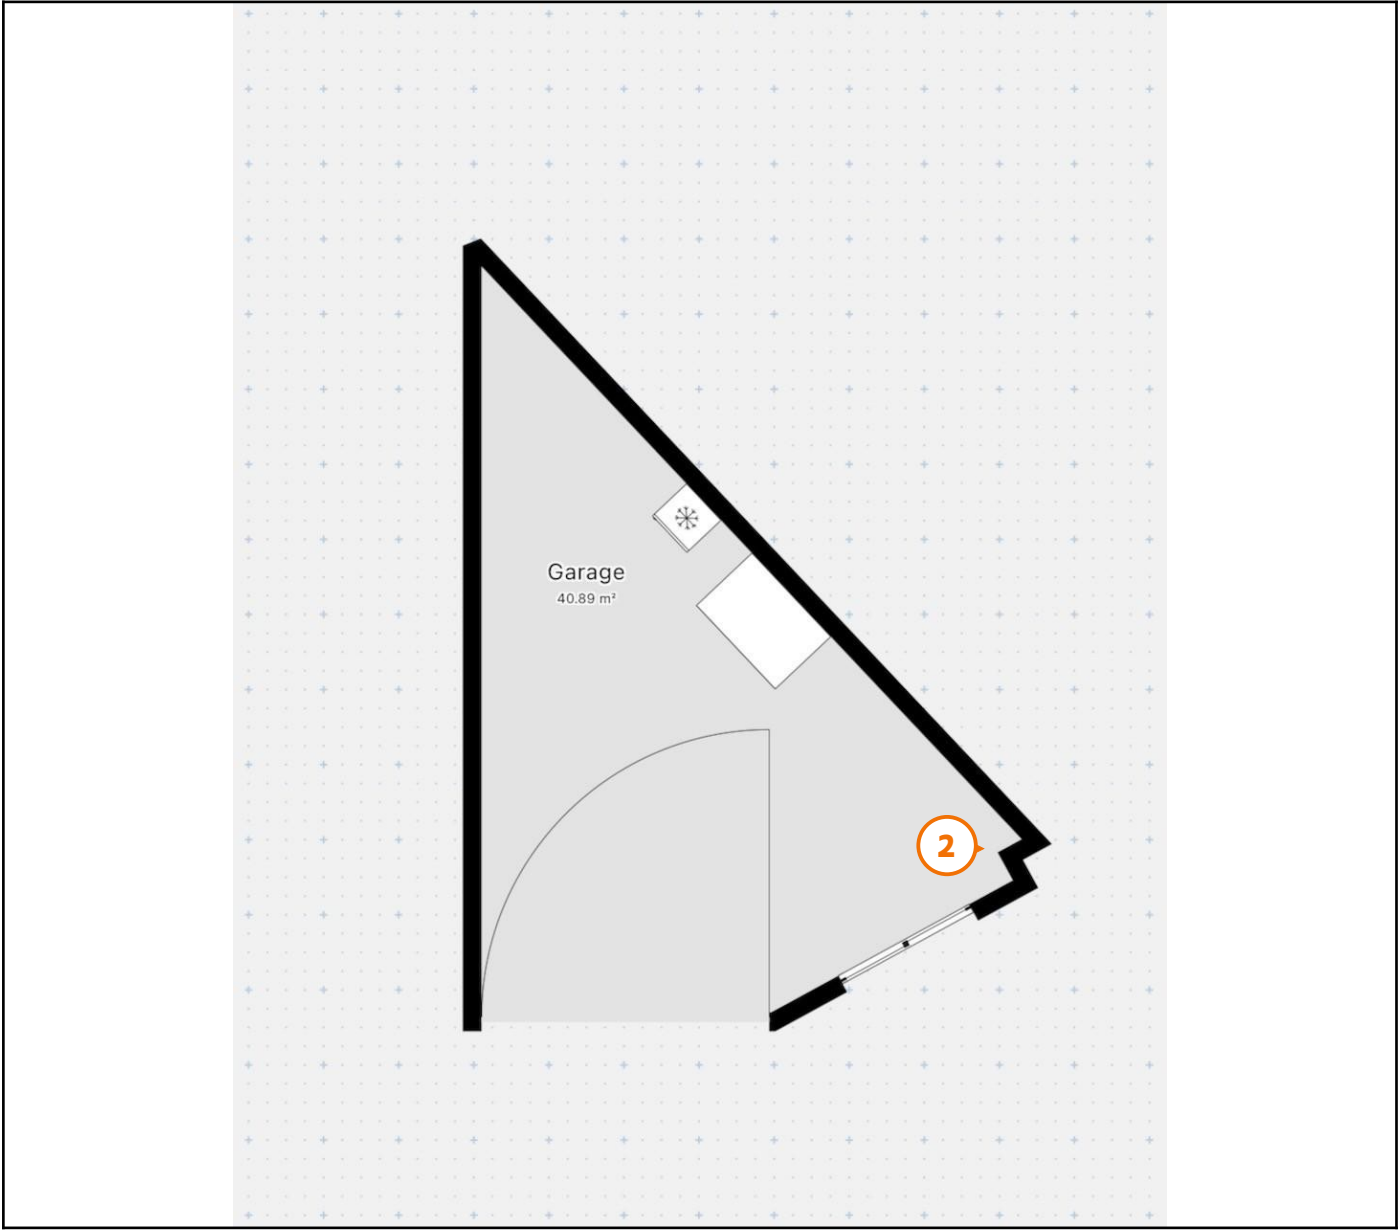
# Plan 1.6: Plan garage

| Beschrijving | Type | Actie |
|---|---|---|
| 2. rookgaskanalen garage | Asbestmateriaal | Verwijderen |

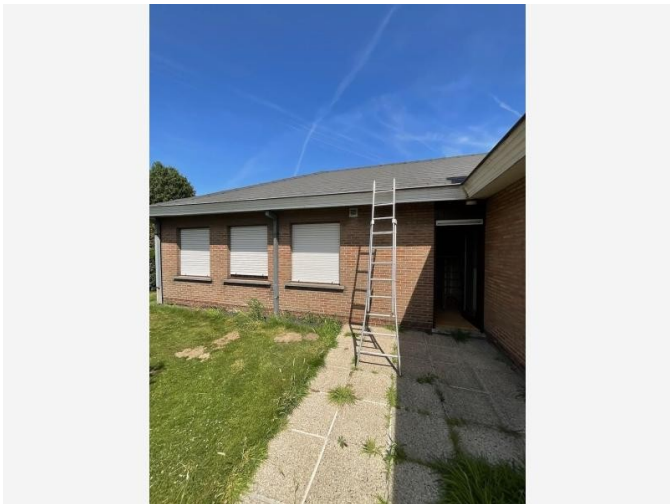
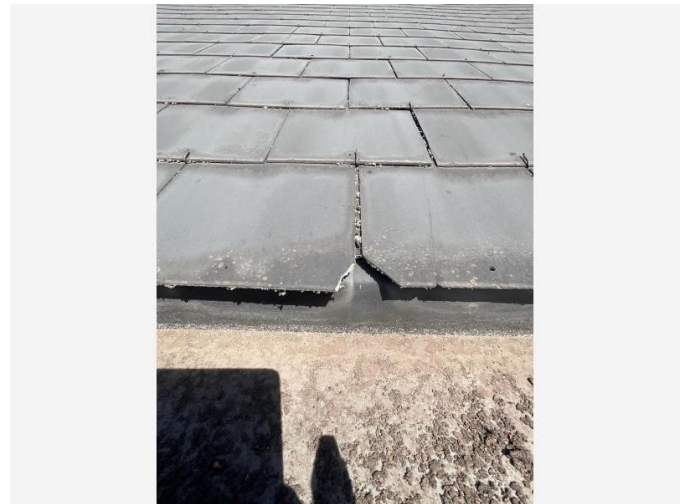
Overzichtsfoto

Detailfoto

Het asbestmateriaal valt onder de mijlpaal van 2034.

| Eindbeoordeling materiaalrisico | Verhoogd materiaalrisico en/of verhoogde kans op vezelvrijgave |

| Gebondenheid | Categorie 1: hechtgebonden in oorsprong |
| Asbestsoort (vezeltype) | Alleen chrysotiel aanwezig |
| Asbestconcentratie | Laag (< 50%) |
| Afschermingsgraad van het gehele materiaal | Geheel of deels vrij aan de buitenlucht, maar geen contact met binnenlucht |
| Toestand van het materiaal | Matig beschadigd, matig verweerd |

| # | Type | Referentie | Resultaat |
|---|---|---|---|
| 1.1 | Puntmonster | M002 | Chrysotiel |

| Beschrijving | dakbedekking leien |
| Asbestmateriaal | Dak- en gevelbekleding - Lei, shingle |

Verwijderen

- Zorg voor een veilig beheer. Vermijd het beschadigen van het asbestmateriaal. Controleer de toestand jaarlijks op wijzigingen.

- Eenvoudige handelingen: mag via doe-het-zelf of door werknemer(s) met opleidingsattest eenvoudige handelingen  
Als dit materiaal verwijderd kan worden zonder het te breken, te beschadigen... , dan mag met dit met eenvoudige handelingen.

Vermijd stofvorming en stofverspreiding op elk moment van de werken. Bevochtig of fixeet het materiaal.

Het gebruik van sneldraaiende werktuigen (boormachine, slijpschijf, hogedrukreiniger...) is verboden.

Zorg voor gepaste persoonlijke beschermingsmiddelen: minimaal FFP3-mondmasker (EN 149), wegwerpoverall met kap (minimaal Cat III, type 5/6), wegwerphandschoenen en overschoenen of afspoelbaar schoeisel

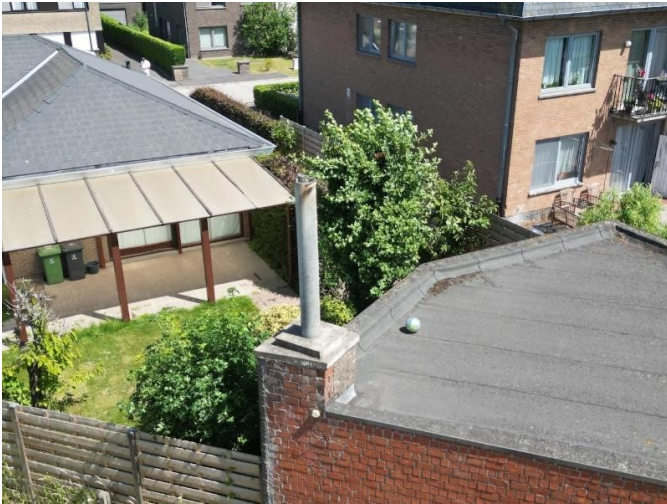
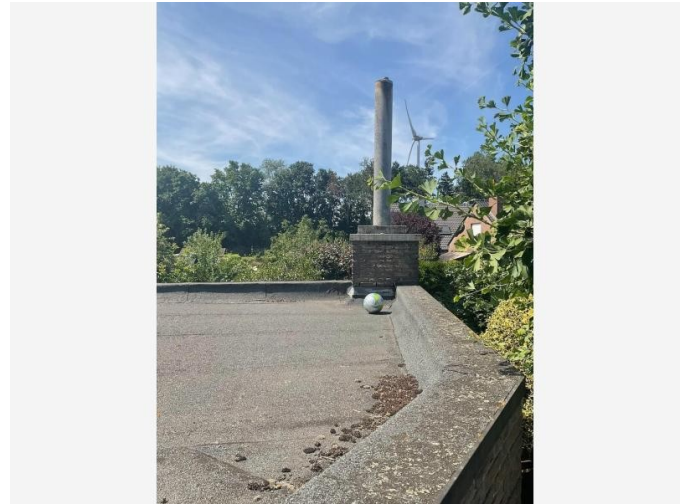
Overzichtsfoto

Detailfoto

Het asbestmateriaal valt onder de mijlpaal van 2034.

| Eindbeoordeling materiaalrisico | Verhoogd materiaalrisico en/of verhoogde kans op vezelvrijgave |

| Gebondenheid | Categorie 1: hechtgebonden in oorsprong |
| Asbestsoort (vezeltype) | Crocidoliet aanwezig |
| Asbestconcentratie | Laag (< 50%) |
| Afschermingsgraad van het gehele materiaal | Geheel of deels vrij aan de buitenlucht, maar geen contact met binnenlucht |
| Toestand van het materiaal | Matig beschadigd, matig verweerd |

| Beschrijving | rookgaskanalen garage |
| Asbestmateriaal | Rookgaskanaal |
| Identificatiemethode | <p>De asbestdeskundige beoordeelt het materiaal als asbestverdacht en dus asbesthoudend, en dit zonder monstername.</p> <p>Motivatie: De monstername brengt andere schade aan dan schade die inherent is aan de monstername.</p> |

Verwijderen

- Zorg voor een veilig beheer. Vermijd het beschadigen van het asbestmateriaal. Controleer de toestand jaarlijks op wijzigingen.

- Eenvoudige handelingen: mag via doe-het-zelf of door werknemer(s) met opleidingsattest eenvoudige handelingen  
Staalname van het pleisterwerk plafond was niet mogelijk door de aanwezige afwerking van de plafonds. Bij renovatie of afbraakweken adviseer ik het eventuele aanwezige pleisterwerk van de plafonds te laten onderzoeken alvorens de werken aan te vatten.

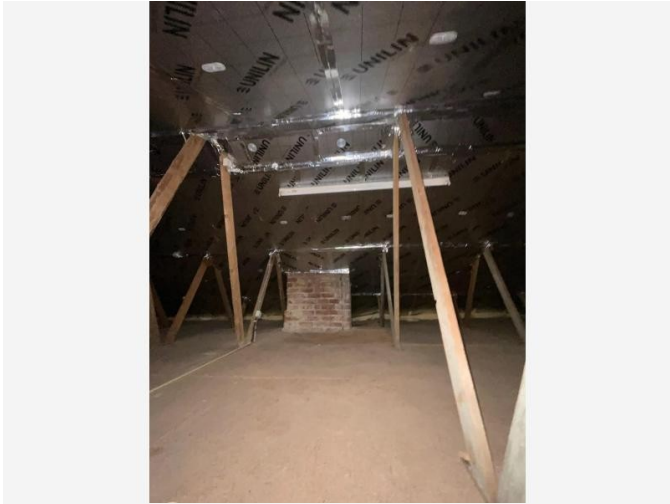
## Fiche 3: Materialen onder de dakbedekking (onderdak, ...)

Situeringsfoto

**Reden:** Er is geen volledige risicobeoordeling mogelijk

**Uitleg van de asbestdeskundige:** Het wegnemen van een daklei was niet mogelijk zonder destructieve handeling en via de zolder, welke volledig geïsoleerd is, was geen inspectie mogelijk zonder destructieve handeling.

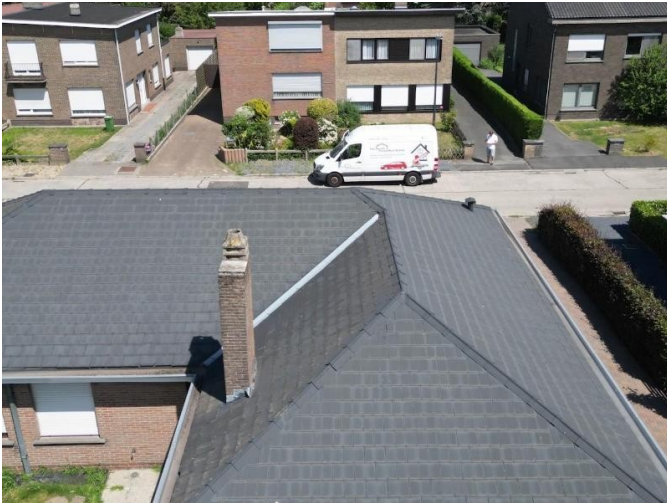
*Situeringsfoto*

**Reden:** Het te onderzoeken materiaal situeert zich hoger dan 3,50 m te rekenen vanaf een veilige ondergrond

**Uitleg van de asbestdeskundige:** De schouw kon niet op een veilige manier worden geïnspecteerd.

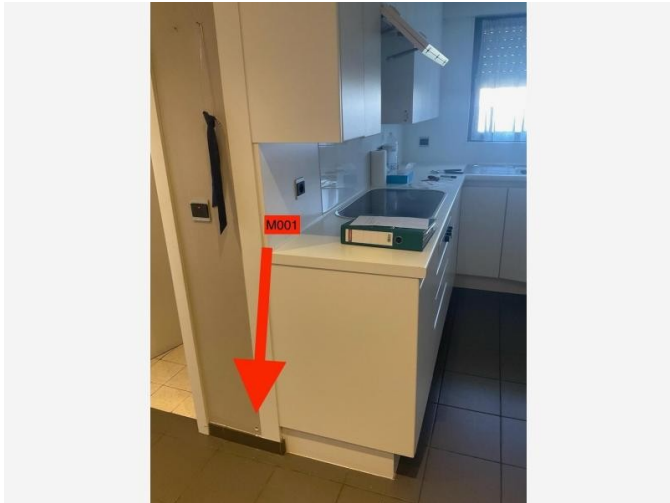
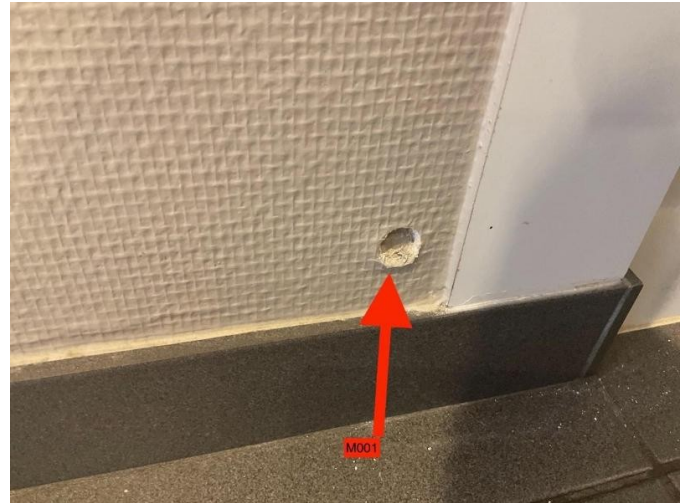
## Fiche 5: pleisterwerk muur

Overzichtsfoto

Detailfoto

Geen asbest

| # | Type | Referentie | Resultaat |
|---|---|---|---|
| 5.1 | Mengmonster | M001 | Geen asbest |

| Opmerking | Staalname van het pleisterwerk plafond was niet mogelijk door de aanwezige afwerking van de plafonds. Bij renovatie of afbraakwerken adviseer ik het eventuele aanwezige pleisterwerk van de plafonds te laten onderzoeken alvorens de werken aan te vatten. |

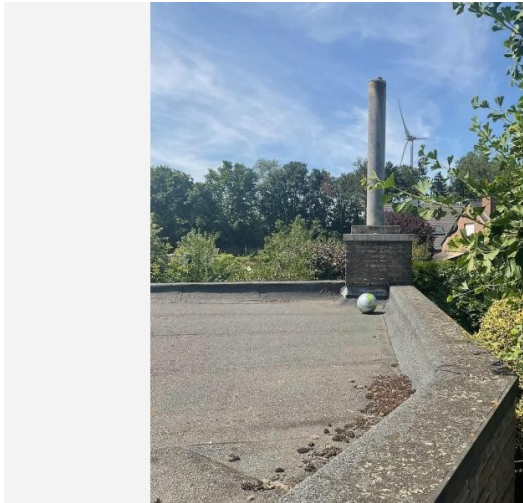
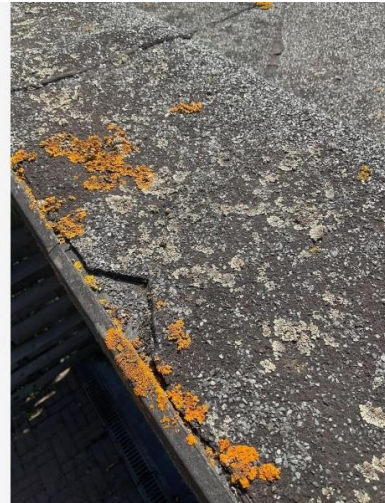
## Fiche 6: Roofing op plat dak garage

Overzichtsfoto

Detailfoto

Geen asbest

| # | Type | Referentie | Resultaat |
|---|---|---|---|
| 6.1 | Puntmonster | M003 | Geen asbest |
