# Asbestinventarisatetest

Eekhoudriesstraat 94, 9041 Gent

Attestnummer : **20261022-000519.000**

Uitgegeven op : **22.10.2026**

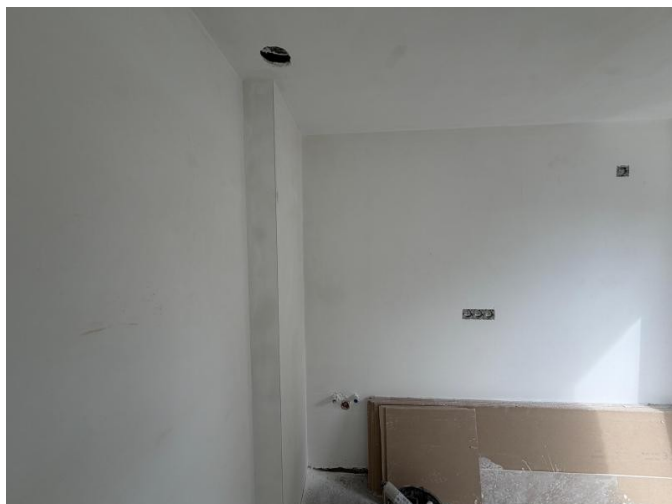
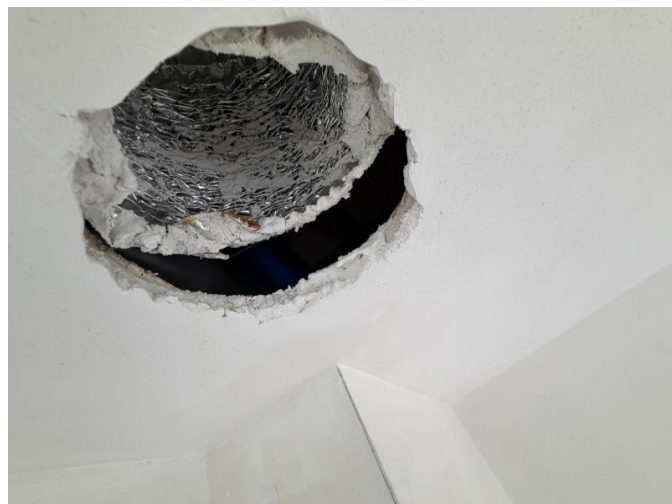
### Informatie over een niet-asbestverdacht materiaal

Verschillende plafonds bestaan uit gipskartonbeplating. Binnen het kader van een niet-destructief onderzoek konden de achterliggende lagen niet worden geanalyseerd. Enkel door deze te verwijderen of door een destructief onderzoek kunnen de achterliggende lagen geanalyseerd worden. De smeerlagen tussen de gipskartonplaten konden niet worden vastgesteld, en dienen bij sanering bemonsterd te worden ingeval er twijfel is dat ze aangebracht zijn voor 2001. Bij vernieuwing van deze binnenschil wordt aanbevolen om nieuw monsternamen te laten nemen.

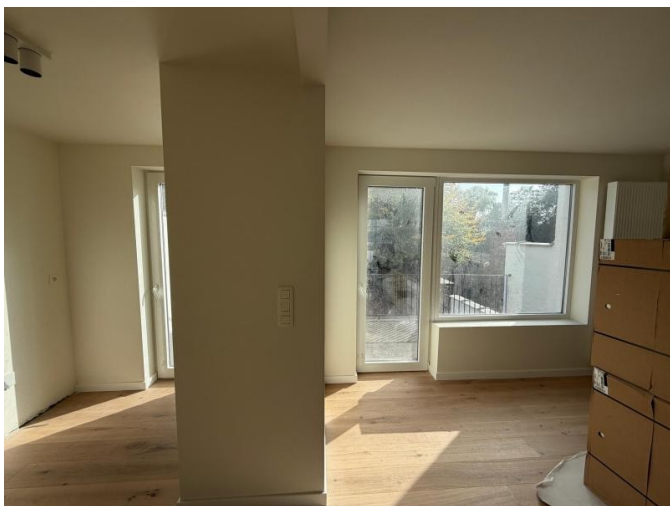
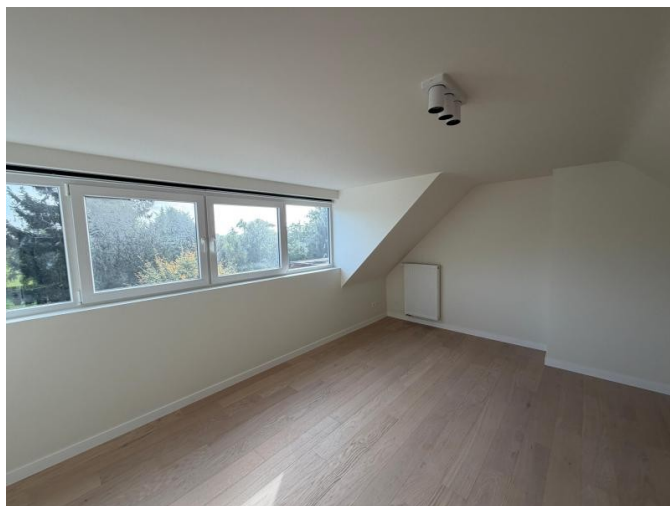
### Informatie over een materiaal waarvan de toestand of de afscherming wijzigde

Deze woonentiteit werd recent zeer grondig verbouwd waarbij het zichtbare gedeelte van oa de vloeren, het pleisterwerk en de plafonds vernieuwd werden waardoor bij huidig niet-destructief onderzoek geen zichtbare asbest verdachte toepassingen werden vastgesteld. Dit neemt niet weg dat er onder of achter bestaande constructies nog oude asbest toepassingen aanwezig kunnen zijn. Een volledig uitsluitel kan enkel via een aanvullend destructief onderzoek.

Bij eventuele verdere verbouwingen of aanpassingen wordt aanbevolen om steeds een voorafgaandelijk destructief onderzoek van de te verbouwen onderdelen te laten opmaken.

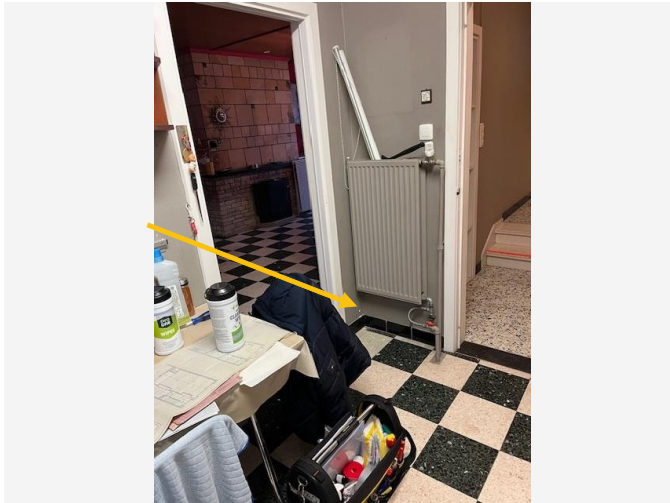
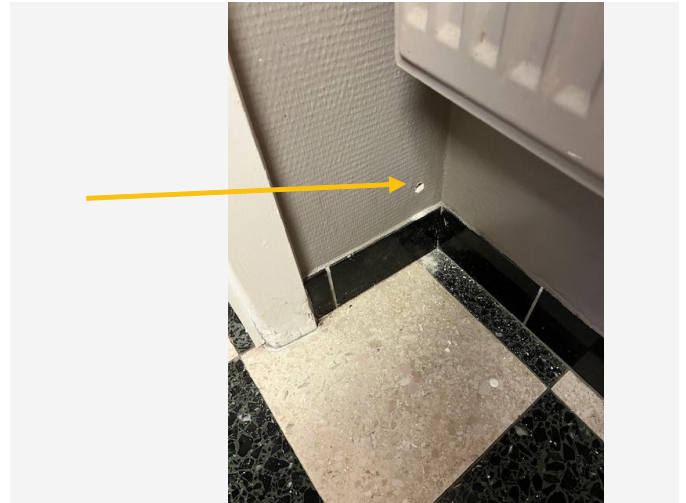
## Fiche 3: Pleister muur

Geen asbest

| # | Type | Referentie | Resultaat |
|---|---|---|---|
| 3.1 | Mengmonster | AG02 | Geen asbest |

| Opmerking | Individuele ruimte: Slpk 1 bemonsterd.<br>Natte ruimte; keuken bemonsterd.<br>Trappenhal: bemonsterd<br>Stookruimte: niet bemonsterd: geen pleisterwerk |

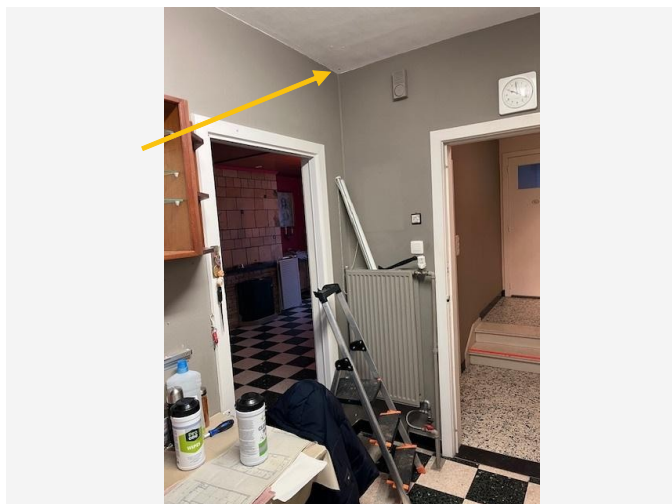
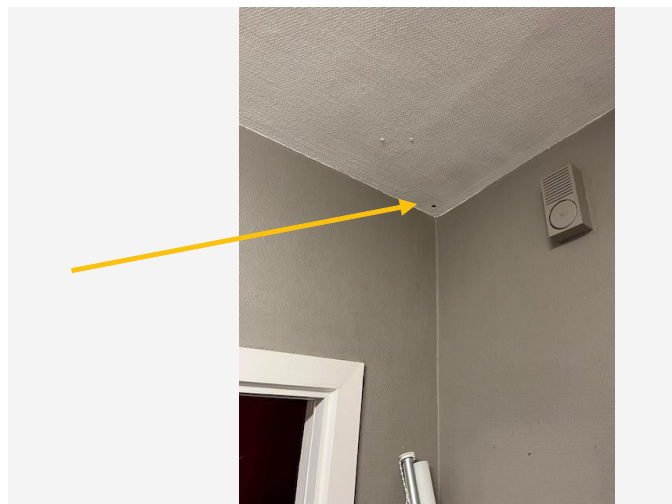
## Fiche 4: PLEISTERWERK PLAFOND

Geen asbest

| # | Type | Referentie | Resultaat |
|---|---|---|---|
| 4.1 | Mengmonster | AG01B | Geen asbest |

| Opmerking | Individuele ruimte: Slpk 1 bemonsterd.<br>Natte ruimte: keuken bemonsterd.<br>Trappenhal: bemonsterd<br>Stookruimte: niet bemonsterd: geen pleisterwerk. |

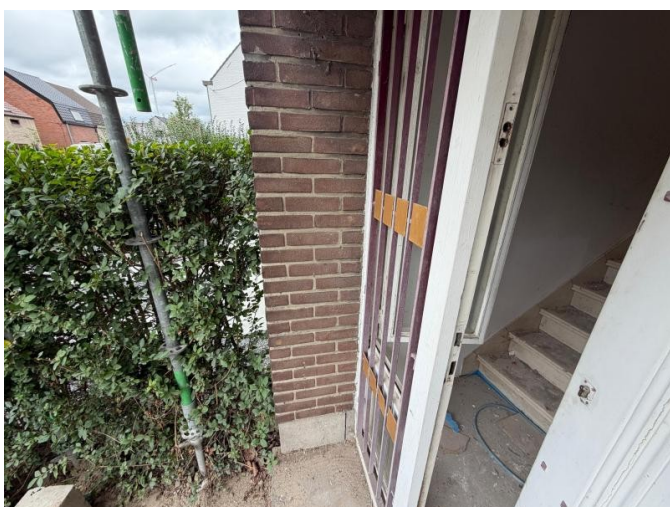
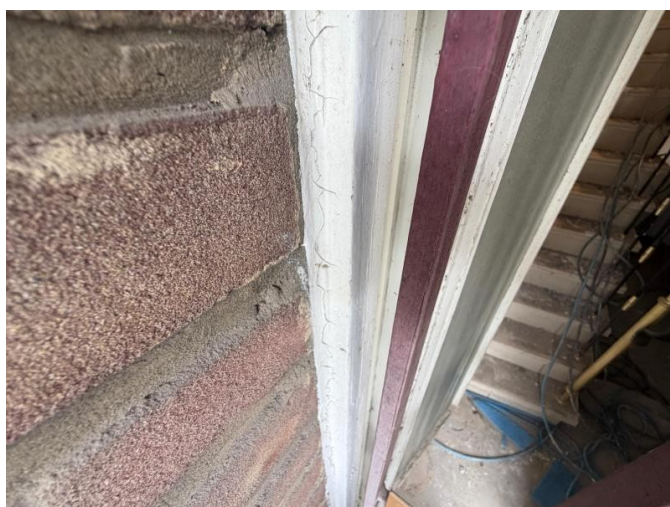
## Fiche 7: VP: Afkitting schrijnwerk

| Beschrijving | Notitie | Terug te vinden op plannen |
|---|---|---|
| Fiche 7: VP: Afkitting schrijnwerk | Er werd geen asbestverdacht afkittingsmateriaal vastgesteld, noch tussen kozijn en glas, noch tussen kozijn en muur. | - |

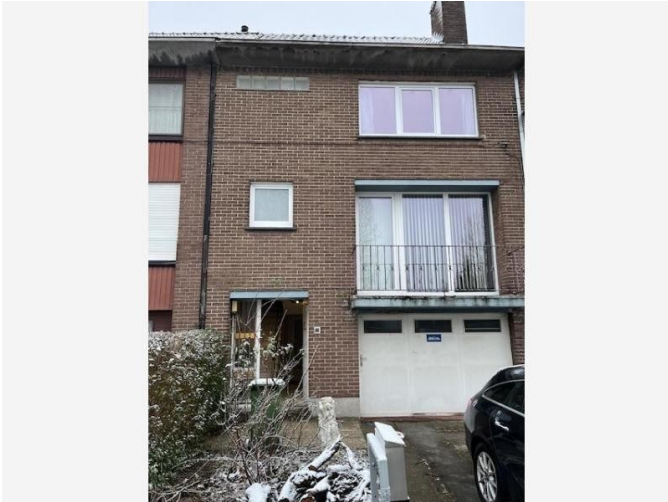
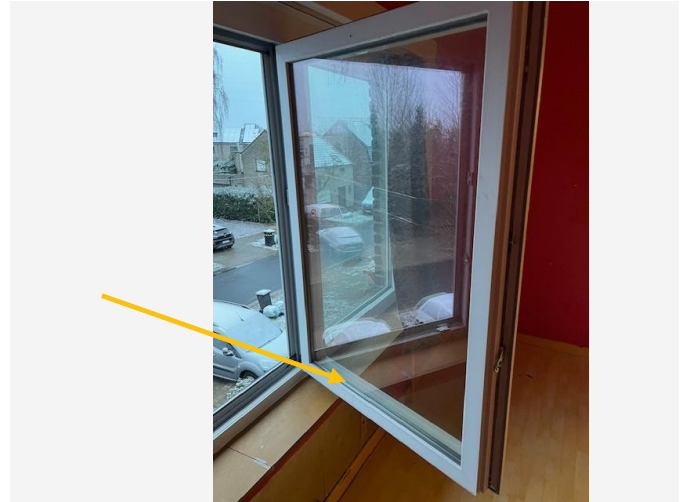
## Fiche 8: Afdichtingsmateriaal Schrijnwerk

| Beschrijving | Notitie | Terug te vinden op plannen |
|---|---|---|
| Fiche 8: Afdichtingsmateriaal Schrijnwerk | De ramen in de ganse woning(voorgevel + achtergevel) werden afgekit met soepele siliconen.<br><br>Geen mastiek aangetroffen. | - |

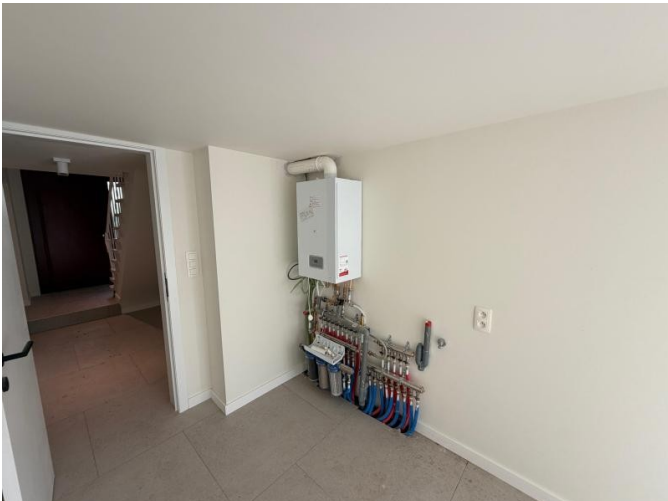
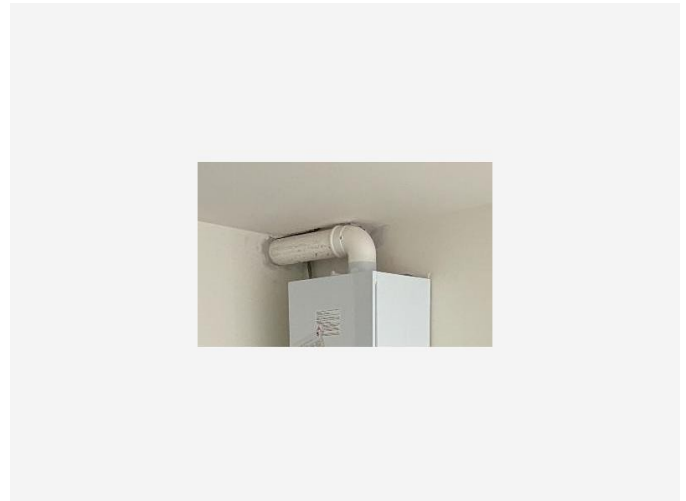
## Fiche 9: VP: Rookgaskanaal zichtbaar

| Beschrijving | Notitie | Terug te vinden op plannen |
|---|---|---|
| Fiche 9: VP: Rookgaskanaal zichtbaar | Op de muren zijn duidelijke sporen van roet aanwezig, daar waar plaatselijk het rookgaskanaal werd verwijderd. Derhalve kunnen we aannemen dat er in d eresterend edelen van de schouwen geen asbesthoudende schouwpotten aanwezig zijn. | - |

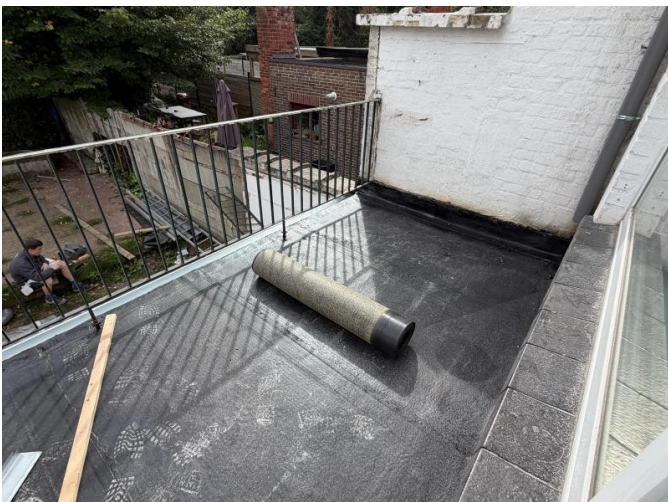
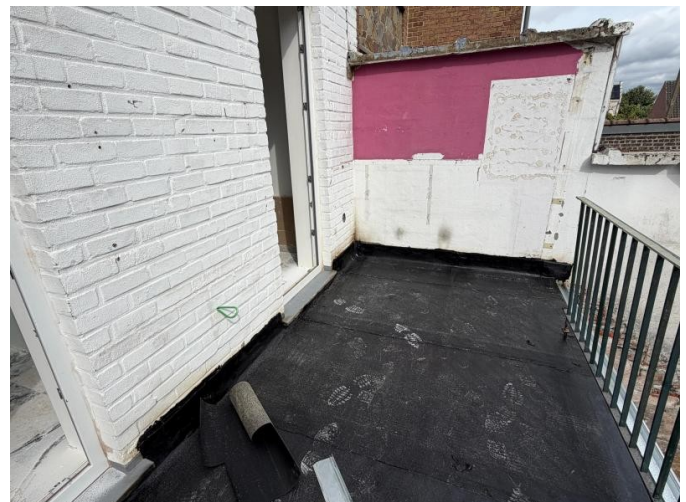
## Fiche 10: VP: roofing vernieuwd

| Beschrijving | Notitie | Terug te vinden op plannen |
|---|---|---|
| Fiche 10: VP: roofing vernieuwd | De roofing van het platte dak werd vernieuwd. Dit is visueel vast te stellen. Dit neemt niet weg dat er onder de bestaande dakbedekking alsnog oude roofinglagen aanwezig zijn, waarvan men zonder destructief onderzoek geen uitspraak kan over formuleren. | - |

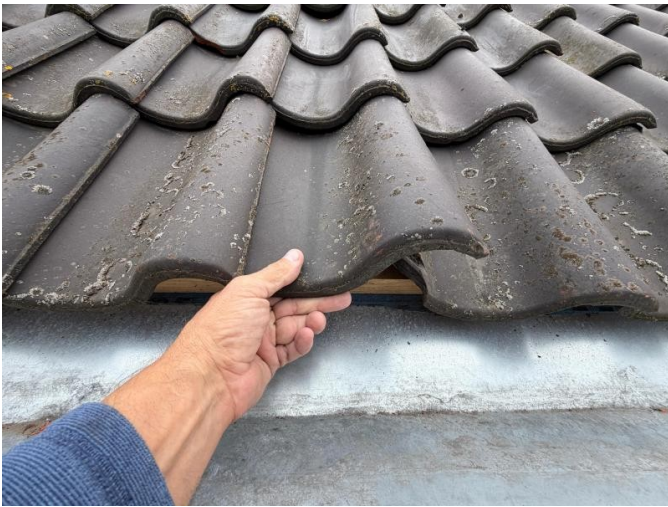
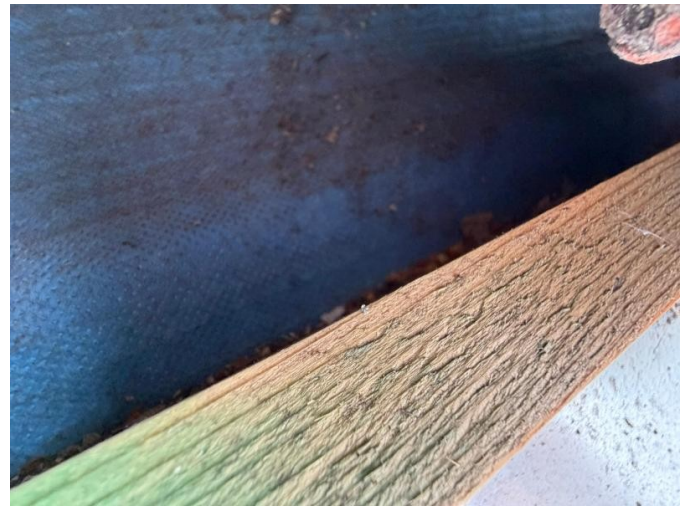
## Fiche 11: VP: Onderdak in kunststof

| Beschrijving | Notitie | Terug te vinden op plannen |
|---|---|---|
| Fiche 11: VP: Onderdak in kunststof | Het onderdak werd geïnspecteerd en er werd vastgesteld dat het uit kunststof bestaat. | Plan 1.8: +3 |
