# Asbestinventarisatattest

Koning Albertstraat 35, 3500 Hasselt

Attestnummer : 20250506-000404.000

Uitgegeven op : 06.05.2025

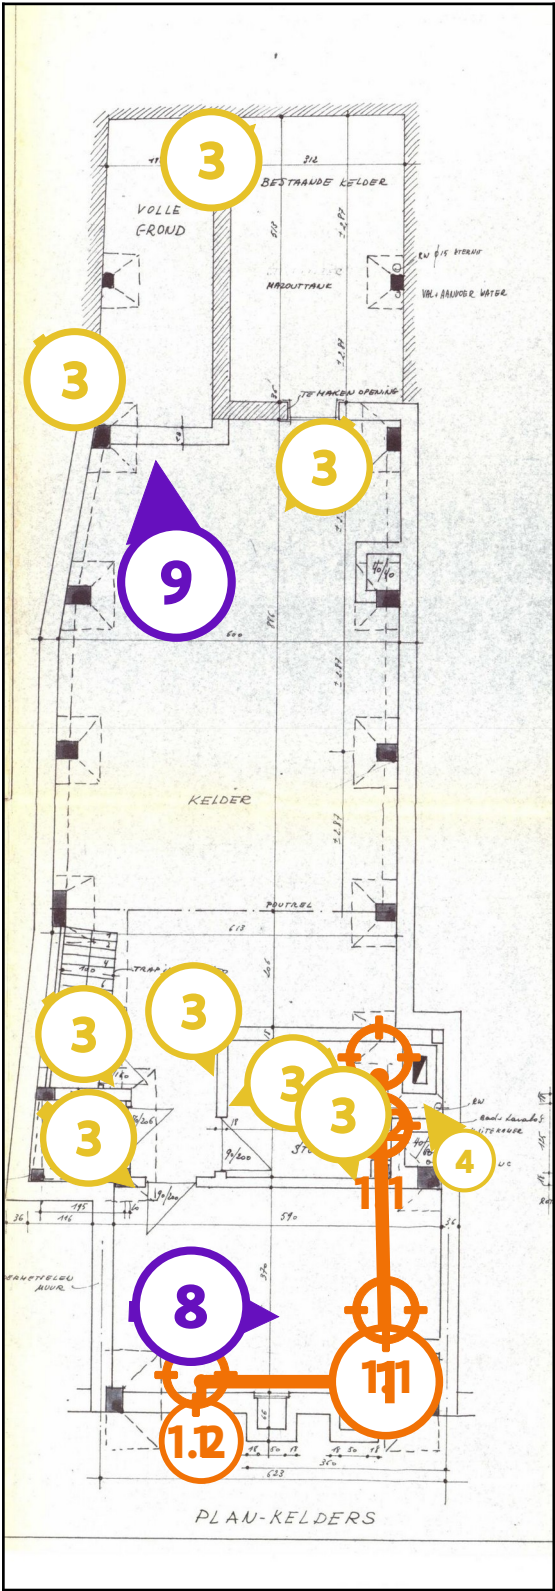
# Plan 1.1: Kelder

| 1. Leidingisolatie (kelder) | Asbestmateriaal | Verwijderen |
| 3. Bakeliet (kelder) | Asbestmateriaal | Zorgvuldig beheren |
| 4. Roetluikje | Asbestmateriaal | Zorgvuldig beheren |

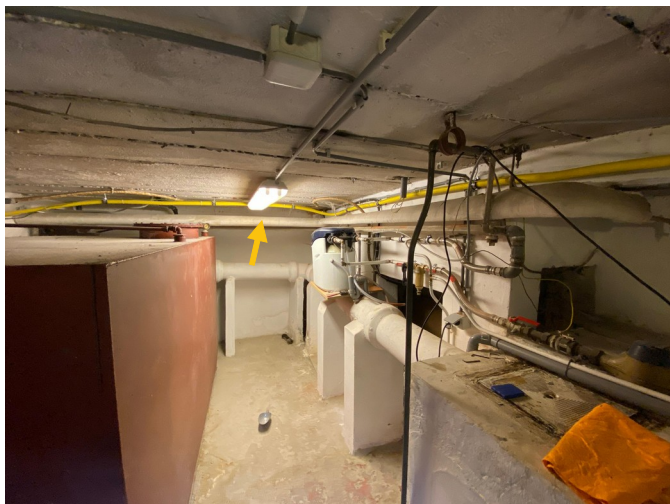
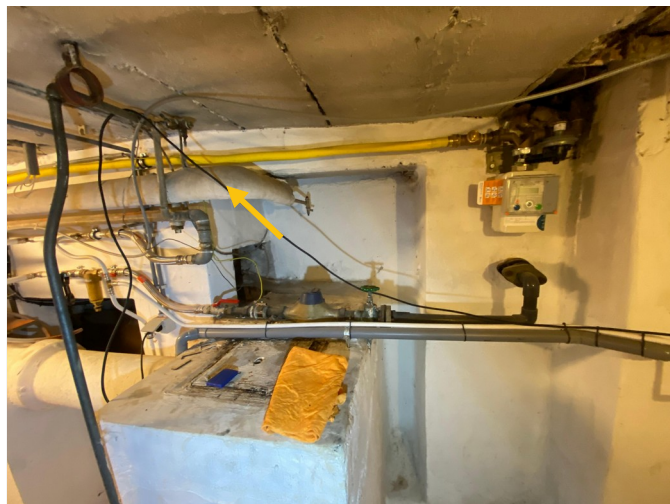
- Hermetische zone (erkend asbestverwijderaar)  
Losgebonden asbesttoepassing. Mag enkel door een erkend saneerder in een hermetische zone verwijderd worden vanwege hoge vezelvrijgave bij het verwijderen van de gipsisolatie.

| Eindbeoordeling materiaalrisico | Verhoogd materiaalrisico en/of verhoogde kans op vezelvrijgave |

| Gebondenheid | Categorie 2: niet-hechtgebonden met matrix |
| Asbestsoort (vezeltype) | Amfibool aanwezig, uitgezonderd crocidoliet |
| Asbestconcentratie | Hoog ( $\geq 50\%$ ) |
| Afschermingsgraad van het gehele materiaal | Geheel of deels (ook) vrij aan de binnenlucht |
| Toestand van het materiaal | Onbeschadigd, niet verweerd |

| # | Type | Referentie | Resultaat |
|---|---|---|---|
| 1.1 | Mengmonster | M4 recht | Amosiet, Chrysotiel |
| 1.2 | Mengmonster | M5 bocht | Amosiet, Chrysotiel |

| Beschrijving | Leidingisolatie (kelder) |

Verwijderen

- Zorg voor een veilig beheer. Vermijd het beschadigen van het asbestmateriaal. Controleer de toestand jaarlijks op wijzigingen.
- Scherm in afwachting van verwijdering het asbestmateriaal af van luchtstromingen en verstoring: bijvoorbeeld door het te verpakken, te fixeren, af te dekken, signalisatie - afbakening aan te brengen, ...

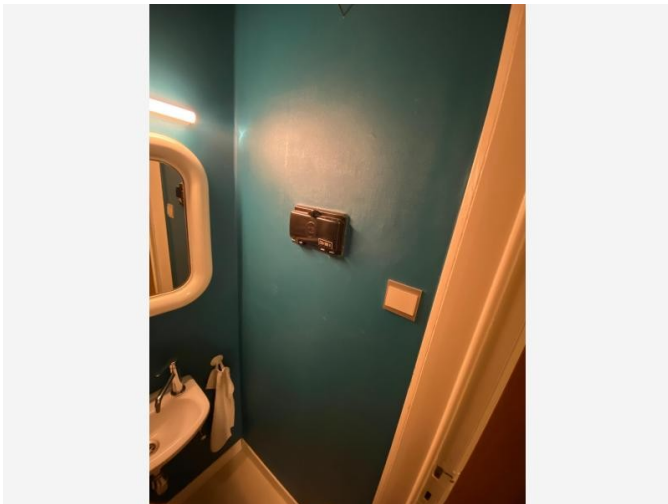
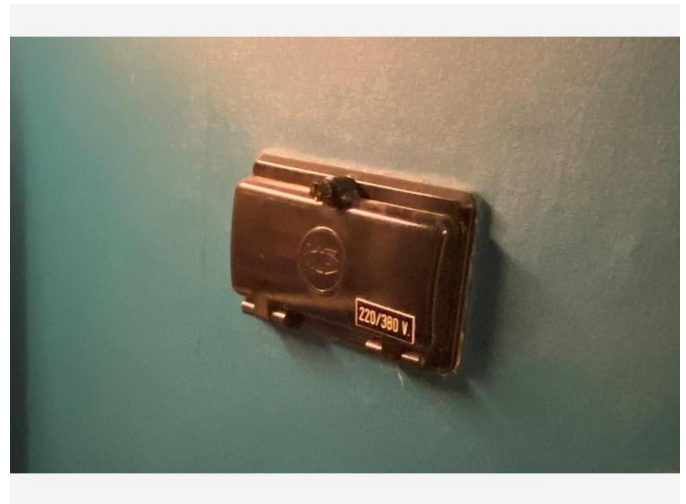
| Eindbeoordeling materiaalrisico | Zeer laag materiaalrisico en/of zeer lage kans op vezelvrijgave |

| Asbestsoort (vezeltype) | Crocidoliet aanwezig |
| Toestand van het materiaal | Onbeschadigd, niet verweerd |

| Beschrijving | Bakeliet zekeringskastje (verdiep 1 en 2) |

Zorgvuldig beheren

- Zorg voor een veilig beheer. Vermijd het beschadigen van het asbestmateriaal. Controleer de toestand jaarlijks op wijzigingen.

- Eenvoudige handelingen: mag via doe-het-zelf of door werknemer(s) met opleidingsattest eenvoudige handelingen  
Hechtgebonden asbesttoepassing.

Gebruik bij verwijdering de correcte beschermingsmiddelen (tyvek, handschoenen en FFP-3 masker), fixeer of bevochtig de asbesttoepassing alvorens te verwijderen en verpak het afval met dubbel plasticfolie. Voer het afval af naar het dichtstbijzijnde containerpark.

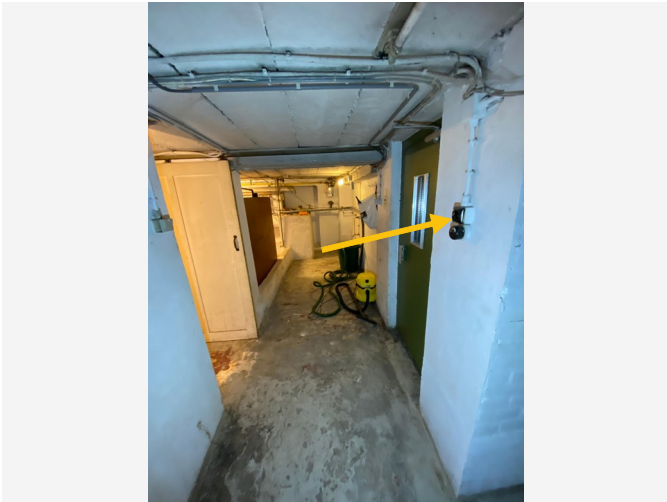
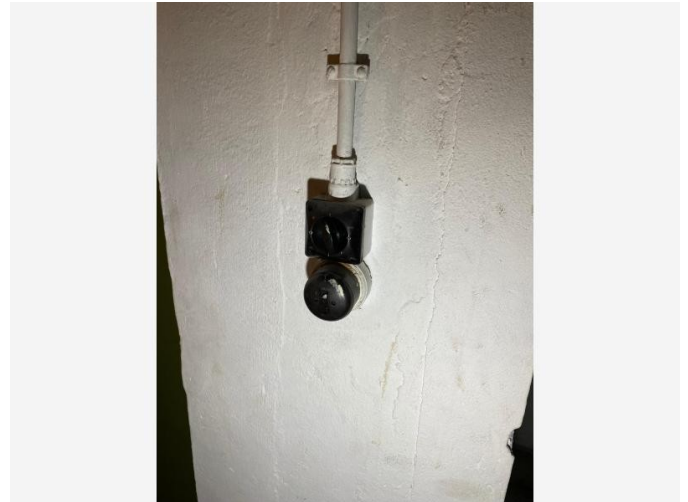
| Eindbeoordeling materiaalisico | Laag materiaalisico en/of verlaagde kans op vezelvrijgave |

| Asbestsoort (vezeltype) | Crocidoliet aanwezig |
| Afschermingsgraad van het gehele materiaal | Geheel of deels (ook) vrij aan de binnenlucht |

| Beschrijving | Bakeliet (kelder) |

Zorgvuldig beheren

- Zorg voor een veilig beheer. Vermijd het beschadigen van het asbestmateriaal. Controleer de toestand jaarlijks op wijzigingen.

- Eenvoudige handelingen: mag via doe-het-zelf of door werknemer(s) met opleidingsattest eenvoudige handelingen  
Hechtgebonden asbesttoepassing.

Gebruik bij verwijdering de correcte beschermingsmiddelen (tyvek, handschoenen en FFP-3 masker), fixeer of bevochtig de asbesttoepassing alvorens te verwijderen en verpak het afval met dubbel plasticfolie. Voer het afval af naar het dichtstbijzijnde containerpark.

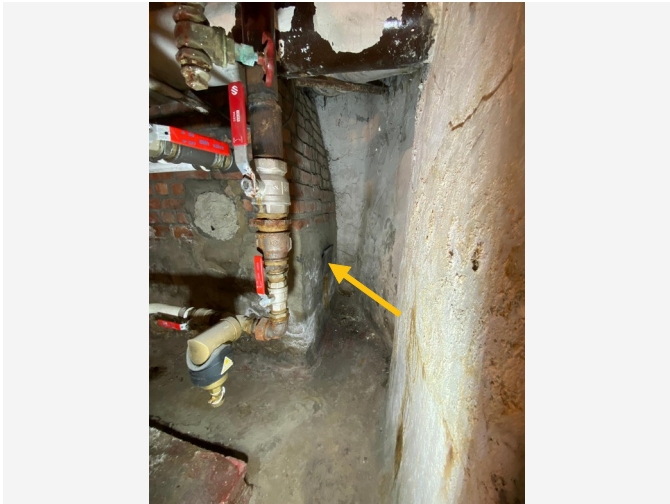
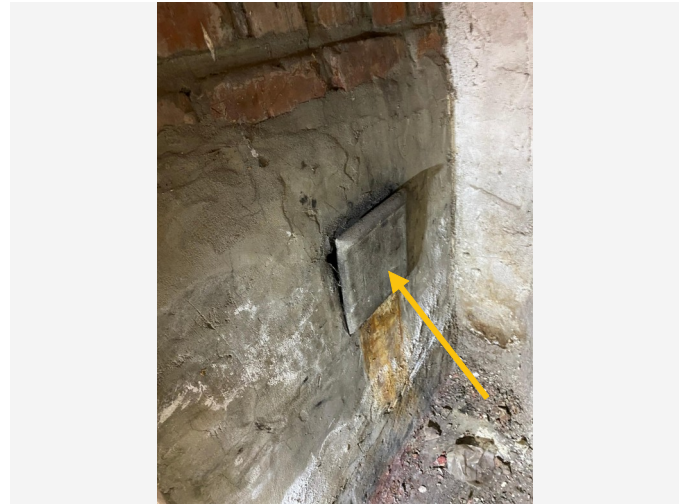
| Eindbeoordeling materiaalisico | Zeer laag materiaalisico en/of zeer lage kans op vezelvrijgave |

| Asbestsoort (vezeltype) | Crocidoliet aanwezig |
| Afschermingsgraad van het gehele materiaal | Niet stootvaste afscherming |

| Beschrijving | Roetluikje |

Zorgvuldig beheren

- Zorg voor een veilig beheer. Vermijd het beschadigen van het asbestmateriaal. Controleer de toestand jaarlijks op wijzigingen.

- Eenvoudige handelingen: mag via doe-het-zelf of door werknemer(s) met opleidingsattest eenvoudige handelingen  
Hechtgebonden asbesttoepassing.

Gebruik bij verwijdering de correcte beschermingsmiddelen (tyvek, handschoenen en FFP-3 masker), fixeer of bevochtig de asbesttoepassing alvorens te verwijderen en verpak het afval met dubbel plasticfolie. Voer het afval af naar het dichtstbijzijnde containerpark.

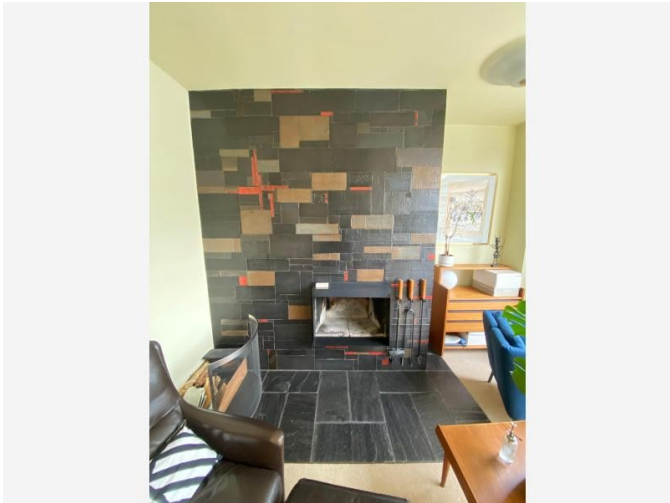
Situeringfoto

**Reden:** Er is geen volledige risicobeoordeling mogelijk

**Uitleg van de asbestdeskundige:** De schouw kan niet langs de binnenkant onderzocht worden. Asbesthoudende kokers kwamen vaak voor in schouwen vanwege hun hitte bestendige eigenschappen. Wees alert bij verbouwwerken!

| Karakterisatie | Asbest (verdacht) |

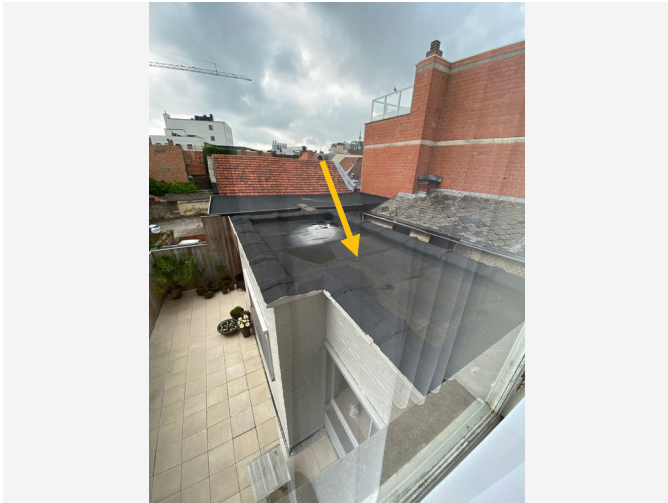
Situeringsfoto

Bouwjaar: 2021

| Opmerking | De roofing boven de keuken werd vernieuwd in 2021 en is bijgevolg niet-asbestverdacht. |

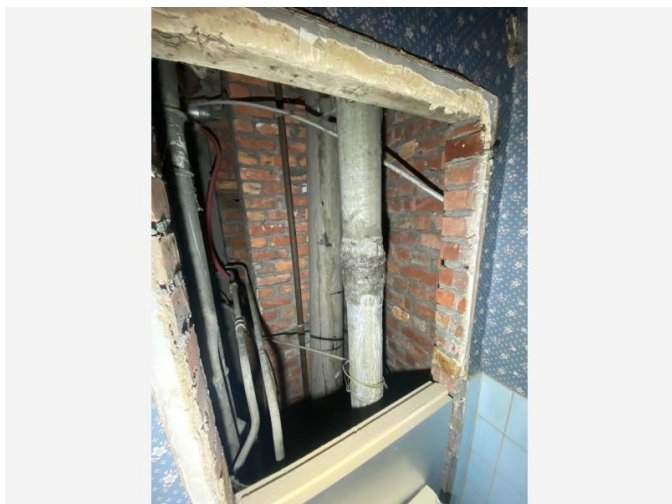
Vrije foto

In de technische schacht bevinden zich twee lange kokers die over de volledige hoogte van het gebouw naar onder gaan. Deze worden als advies opgenomen in het attest omdat ze een gemeenschappelijk karakter hebben.

| (Asbest)materiaal | Buis, koker, leiding, pijp, doorvoer |
| Bindmiddel | Cement |

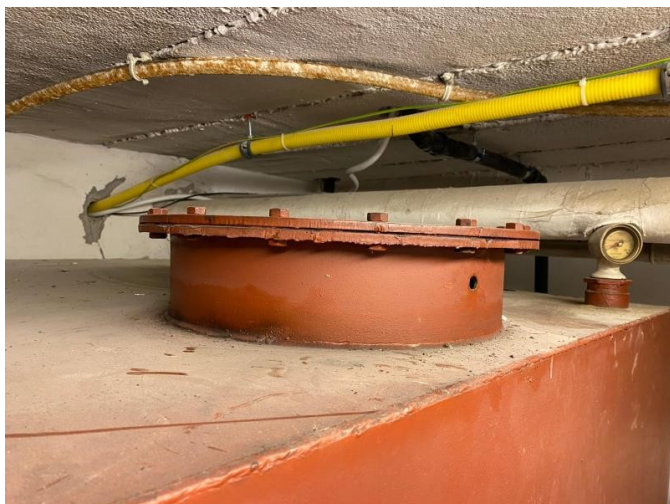
Vrije foto

Asbesthoudende pakkingen komen regelmatig voor in oudere mazoutketels tussen flenzen van leidingen, tussen ketellichaam en het deksel en in rookgasleidingen. Wees alert bij verwijderingswerken!

| (Asbest)materiaal | Pakking, dichting |

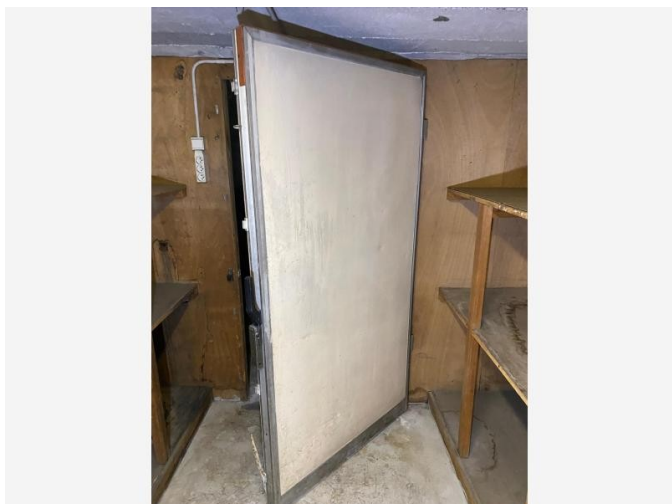
Vrije foto

Asbesthoudende isolatie kwam vaak voor in koel-en branddeuren. Ook in de afdichtingsmaterialen, binnenbeplating en lijmresten. Het is raadzaam om bij renovatiewerken de deur als asbestverdacht te beschouwen en stalen te nemen.

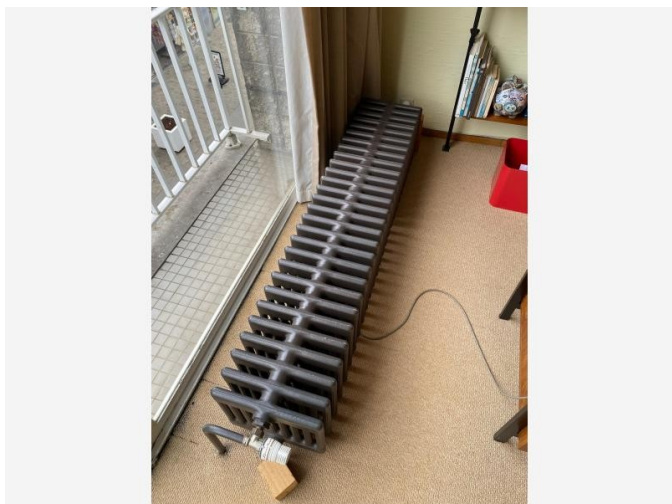
Vrije foto

Oude radiatoren kunnen asbesthoudende dichtingen bevatten tussen de elementen van gietijzeren radiatoren, aan de aansluitingen van de toevoer- en retourleidingen en in ontluichtingsventielen. Wees alert bij renovatiewerken en vraag om meer informatie bij u sanitair installateur.

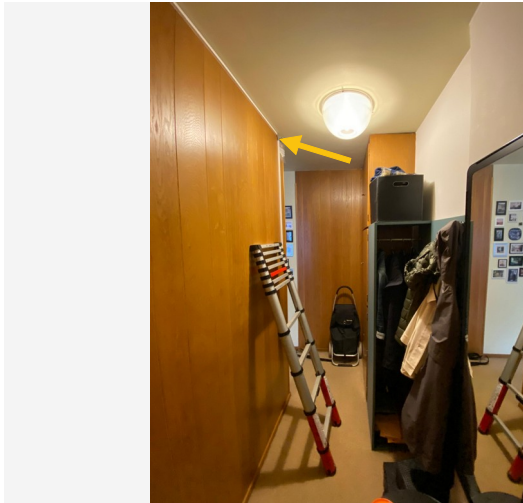
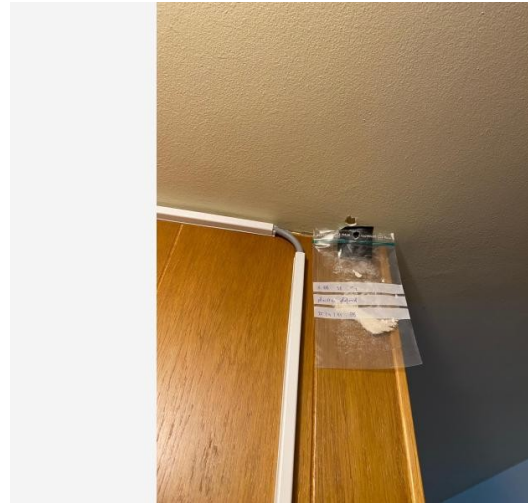
## Fiche 11: Pleister plafond

Geen asbest

| # | Type | Referentie | Resultaat |
|---|---|---|---|
| 11.1 | Mengmonster | M2 | Geen asbest |

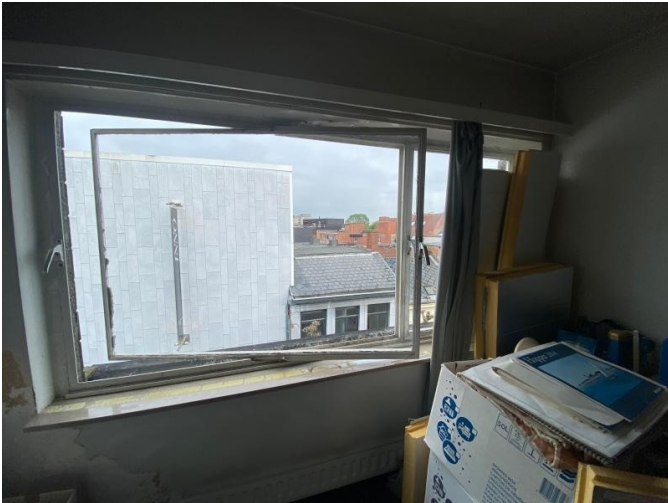
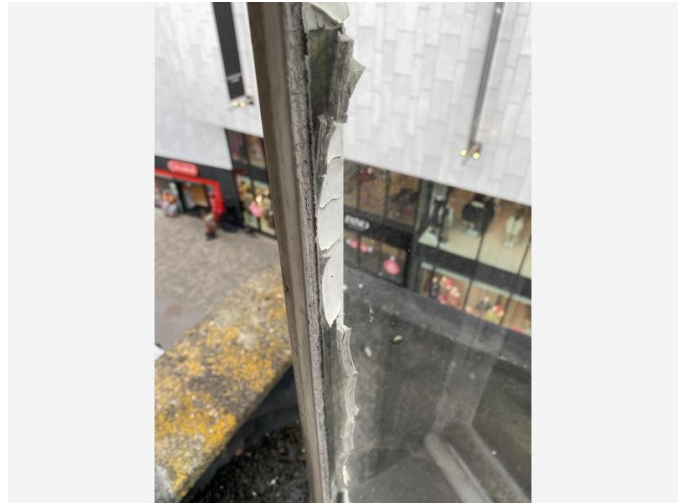
## Fiche 13: Mastiek ramen (elk verdiep)

Geen asbest
