# Asbestinventarisatattest

Havenstraat 5, 3500 Hasselt

Attestnummer : 20250515-000541.000

## Zone 1: Loods en garages

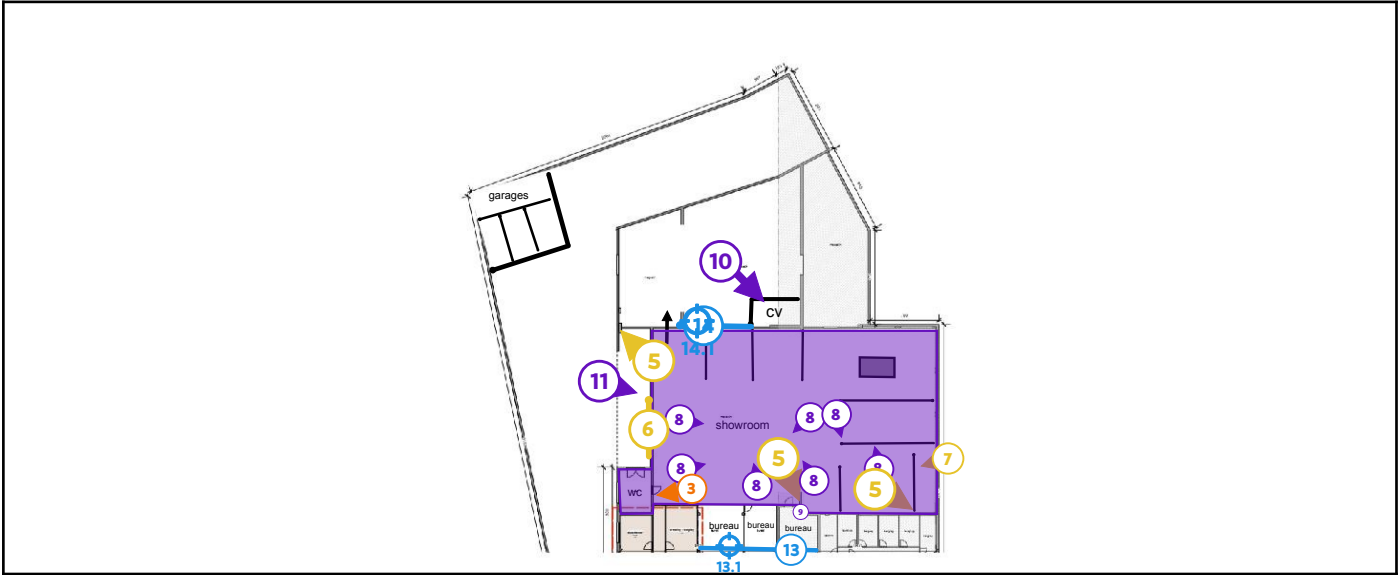
# Plan 1.1: Grondplan

| Beschrijving | Type | Actie |
|---|---|---|
| 3. Meszekeringen (zekeringkast loads) | Asbestmateriaal | Verwijderen |
| 5. Asbestcement afvoerbuizen | Asbestmateriaal | Zorgvuldig beheren |
| 6. Vensterbank | Asbestmateriaal | Zorgvuldig beheren |
| 7. Bakeliet schakelaar | Asbestmateriaal | Zorgvuldig beheren |

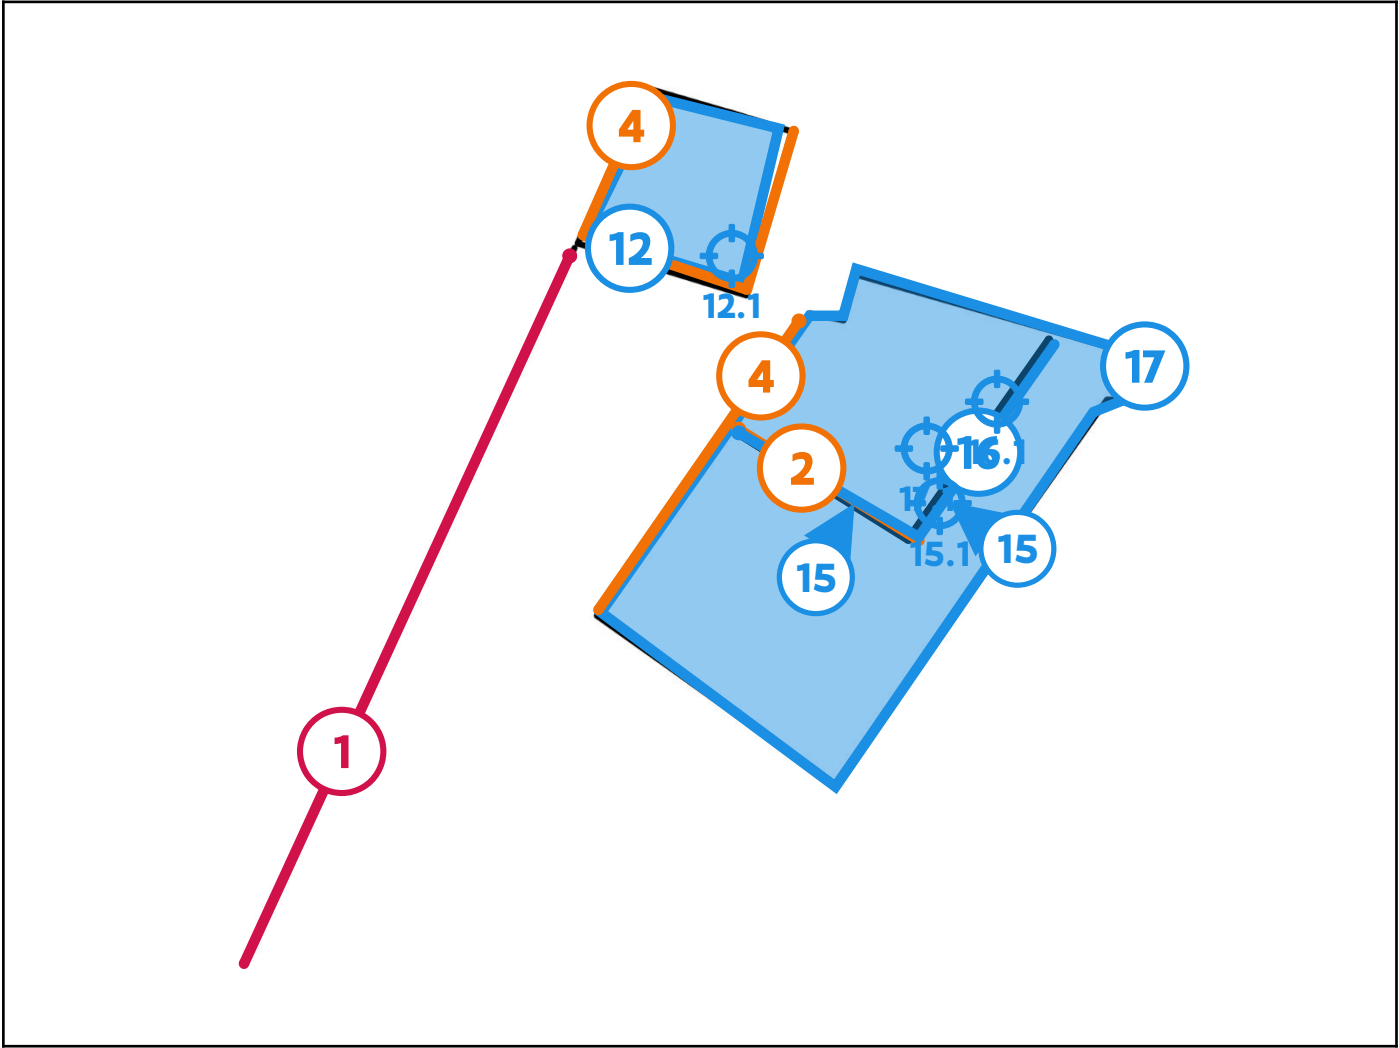
# Plan 1.2: Dak

| Beschrijving | Type | Actie |
|---|---|---|
| 1. Muurleggers (op scheidingsmuur) | Asbestmateriaal | Dringend verwijderen |
| 2. Gevelleien (boven op dak loads) | Asbestmateriaal | Verwijderen |
| 4. Omlijsting dakrand (garage + loads) | Asbestmateriaal | Verwijderen |

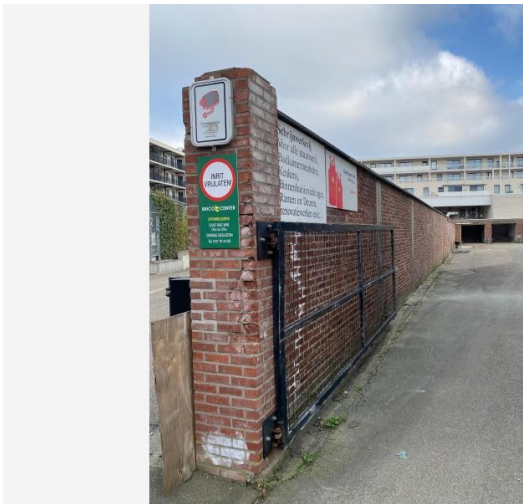
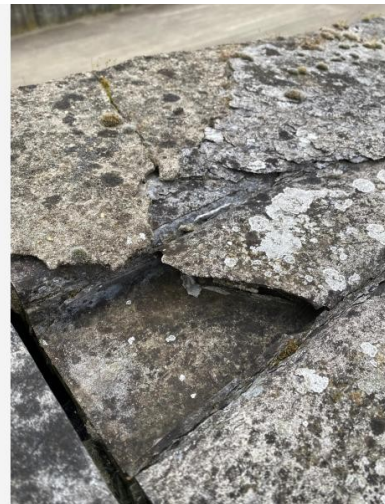
| Eindbeoordeling materiaalrisico | Hoog materiaalrisico en/of hoge kans op vezelvrijgave |

| Asbestsoort (vezeltype) | Crocidoliet aanwezig |
| Toestand van het materiaal | Zwaar beschadigd, zwaar verweerd |

| Beschrijving | Muurleggers (op scheidingsmuur) |
| Opmerking | 40 lopende meter, 30cm breed en 5 cm dik. |

**Dringend verwijderen**

- Verwijder dit asbestmateriaal zo snel mogelijk. Volg de toestand goed op.

- Eenvoudige handelingen: mag via doe-het-zelf of door werknemer(s) met opleidingsattest eenvoudige handelingen  
Hechtgebonden asbesttoepassing.

Gebruik bij verwijdering de correcte beschermingsmiddelen (tyvek, handschoenen en FFP-3 masker), fixeer of bevochtig de asbesttoepassing alvorens te verwijderen en verpak het afval met dubbel plasticfolie. Voer het afval af naar het dichtstbijzijnde containerpark.

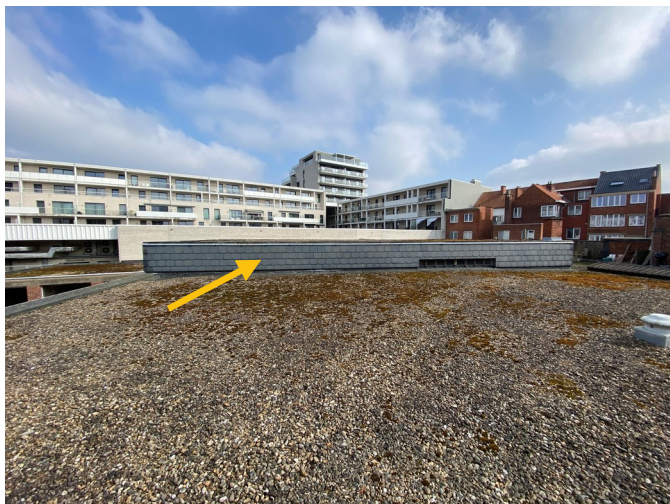
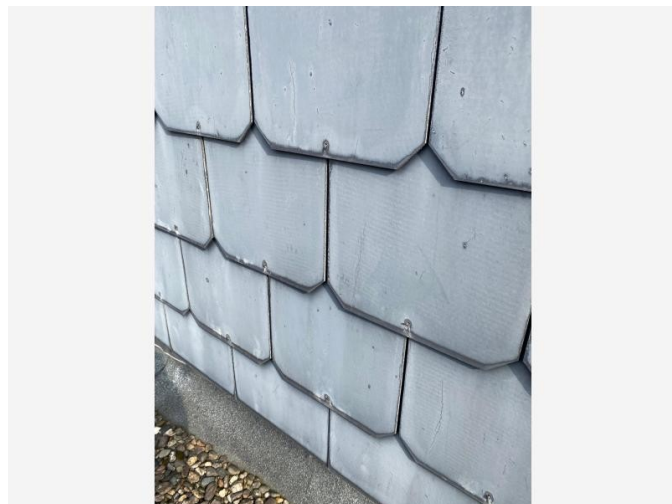
| Eindbeoordeling materiaalisico | Laag materiaalisico en/of verlaagde kans op vezelvrijgave |

| Toestand van het materiaal | Licht beschadigd, licht verweerd. Intact calciumsilicaatmateriaal of categorie III 'gebondenheid' |

| Beschrijving | Gevelleien (boven op dak loods) |

Verwijderen

- Zorg voor een veilig beheer. Vermijd het beschadigen van het asbestmateriaal. Controleer de toestand jaarlijks op wijzigingen.

- Eenvoudige handelingen: mag via doe-het-zelf of door werknemer(s) met opleidingsattest eenvoudige handelingen  
Hechtgebonden asbesttoepassing.

Gebruik bij verwijdering de correcte beschermingsmiddelen (tyvek, handschoenen en FFP-3 masker), fixeer of bevochtig de asbesttoepassing alvorens te verwijderen en verpak het afval met dubbel plasticfolie. Voer het afval af naar het dichtstbijzijnde containerpark.

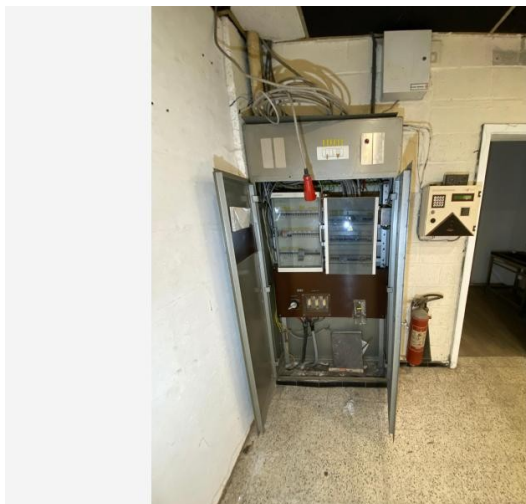
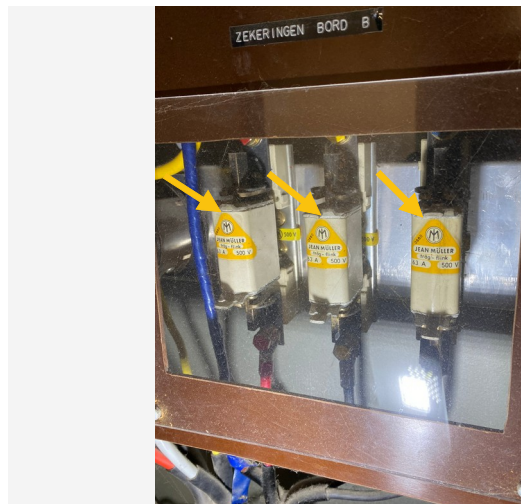
| Eindbeoordeling materiaalrisico | Zeer laag materiaalrisico en/of zeer lage kans op vezelvrijgave |

| Toestand van het materiaal | Onbeschadigd, niet verweerd |

| Beschrijving | Meszekeringen (zekeringkast loads) |

Verwijderen

- Zorg voor een veilig beheer. Vermijd het beschadigen van het asbestmateriaal. Controleer de toestand jaarlijks op wijzigingen.

- Eenvoudige handelingen: enkel door erkend asbestverwijderaar  
Ingesloten losgebonden asbesttoepassing. Gebruik de correcte pbm's, overmatig fixeren van de asbesttoepassing om vezelvrijgave te voorkomen en het afval met dubbel plastic inpakken. Losgebonden asbest kan niet naar het containerpark maar moet naar een erkend verwerker.

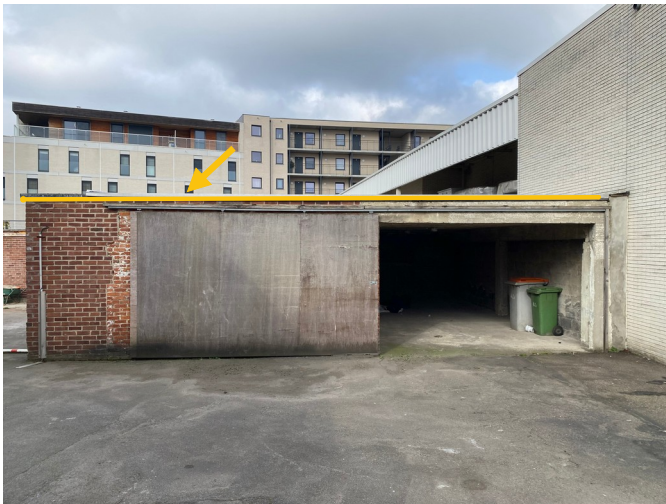
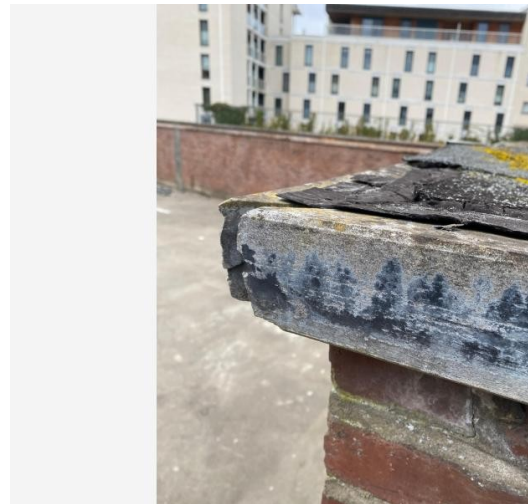
| Eindbeoordeling materiaalrisico | Verhoogd materiaalrisico en/of verhoogde kans op vezelvrijgave |

| Toestand van het materiaal | Matig beschadigd, matig verweerd |

| Beschrijving | Omlijsting dakrand (garage + loods) |
| Opmerking | 30 lopende meter x 20 cm breed rond de dakrand van de garage.<br>19 lopende meter x 20 cm breed aan de voorkant van de loods. |

Verwijderen

- Zorg voor een veilig beheer. Vermijd het beschadigen van het asbestmateriaal. Controleer de toestand jaarlijks op wijzigingen.
- Verwijder dit asbestmateriaal zo snel mogelijk. Volg de toestand goed op.

- Eenvoudige handelingen: mag via doe-het-zelf of door werknemer(s) met opleidingsattest eenvoudige handelingen  
Hechtgebonden asbesttoepassing.

Gebruik bij verwijdering de correcte beschermingsmiddelen (tyvek, handschoenen en FFP-3 masker), fixeer of bevochtig de asbesttoepassing alvorens te verwijderen en verpak het afval met dubbel plasticfolie. Voer het afval af naar het dichtstbijzijnde containerpark.

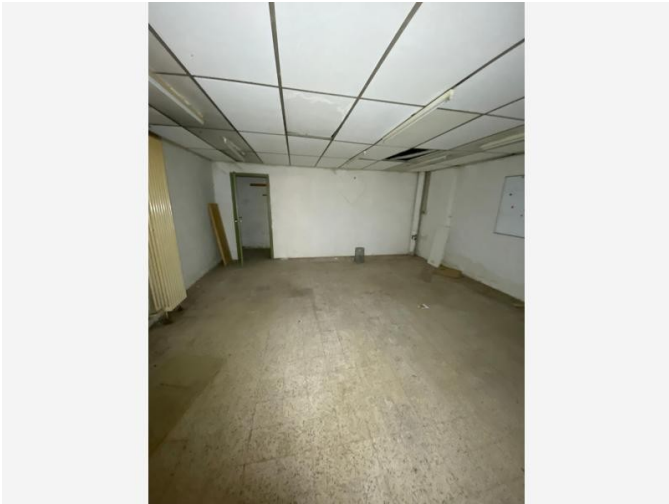
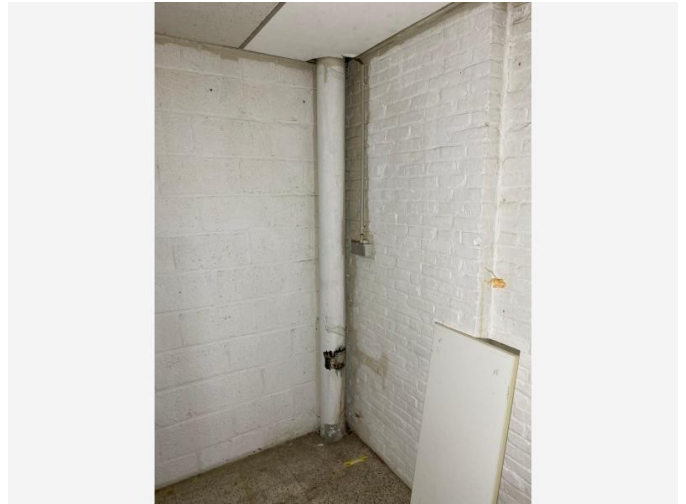
| Eindbeoordeling materiaalisico | Zeer laag materiaalisico en/of zeer lage kans op vezelvrijgave |

| Toestand van het materiaal | Onbeschadigd, niet verweerd |

| Beschrijving | Asbestcement afvoerbuizen |

Zorgvuldig beheren

- Zorg voor een veilig beheer. Vermijd het beschadigen van het asbestmateriaal. Controleer de toestand jaarlijks op wijzigingen.

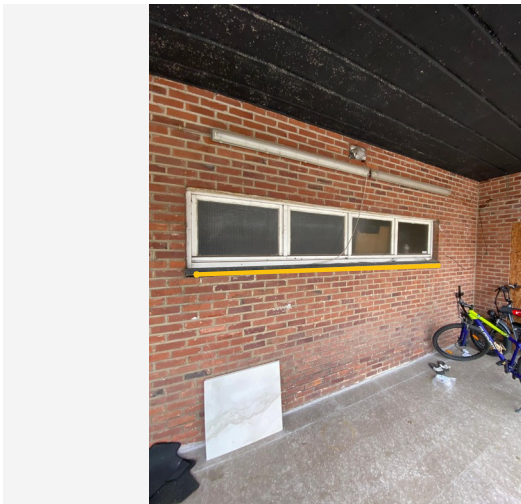
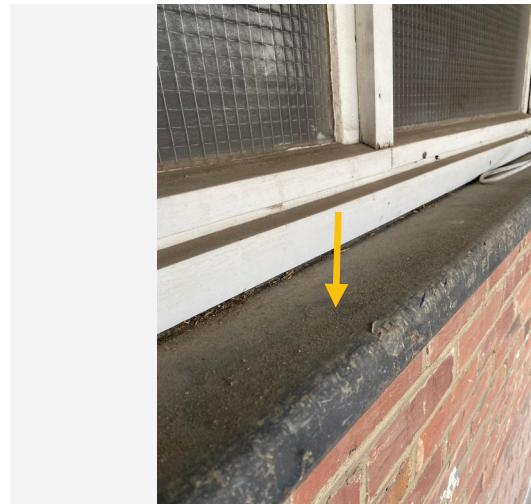
| Eindbeoordeling materiaalisico | Laag materiaalisico en/of verlaagde kans op vezelvrijgave |

| Toestand van het materiaal | Licht beschadigd, licht verweerd. Intact calciumsilicaatmateriaal of categorie III 'gebondenheid' |

| Beschrijving | Vensterbank |

Zorgvuldig beheren

- Zorg voor een veilig beheer. Vermijd het beschadigen van het asbestmateriaal. Controleer de toestand jaarlijks op wijzigingen.
