# Asbestinventarisatetest

Heuvenstraat 48B, 3520 Zonhoven

Attestnummer : 20230601-000010.000

Uitgegeven op : 01.06.2023

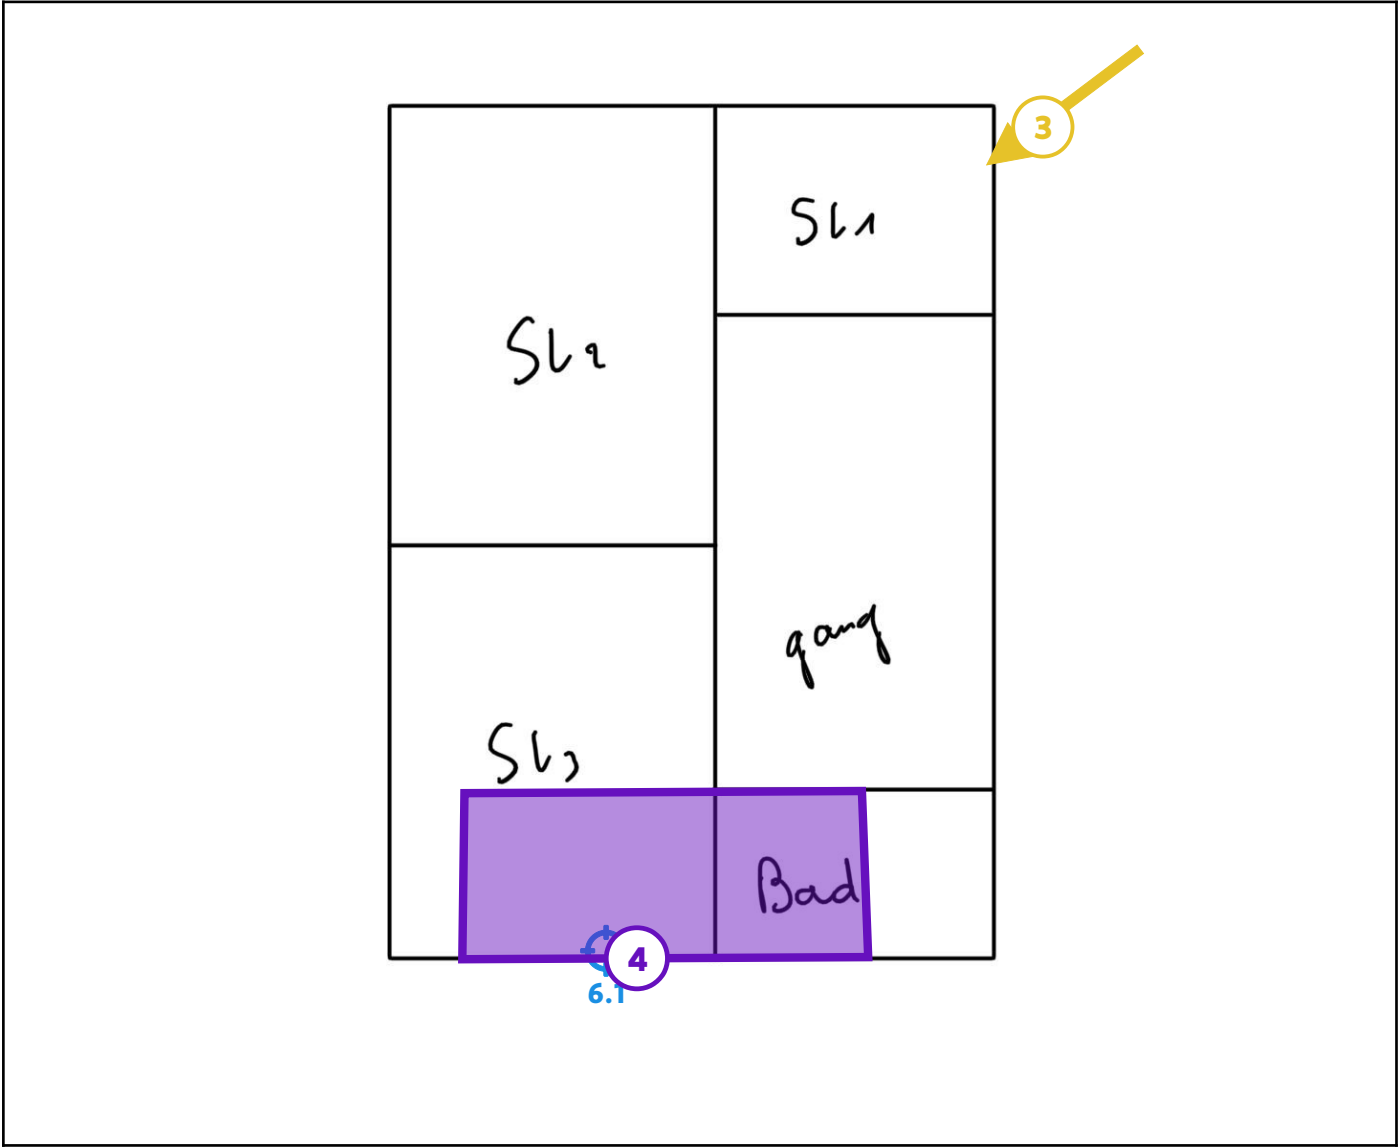
# Plan 1.2: 2de verdiep

| Beschrijving | Type | Actie |
|---|---|---|
| 3. Asbest buis | Asbestmateriaal | Zorgvuldig beheren |
| 4. Dak dakkapel | Beperking | - |

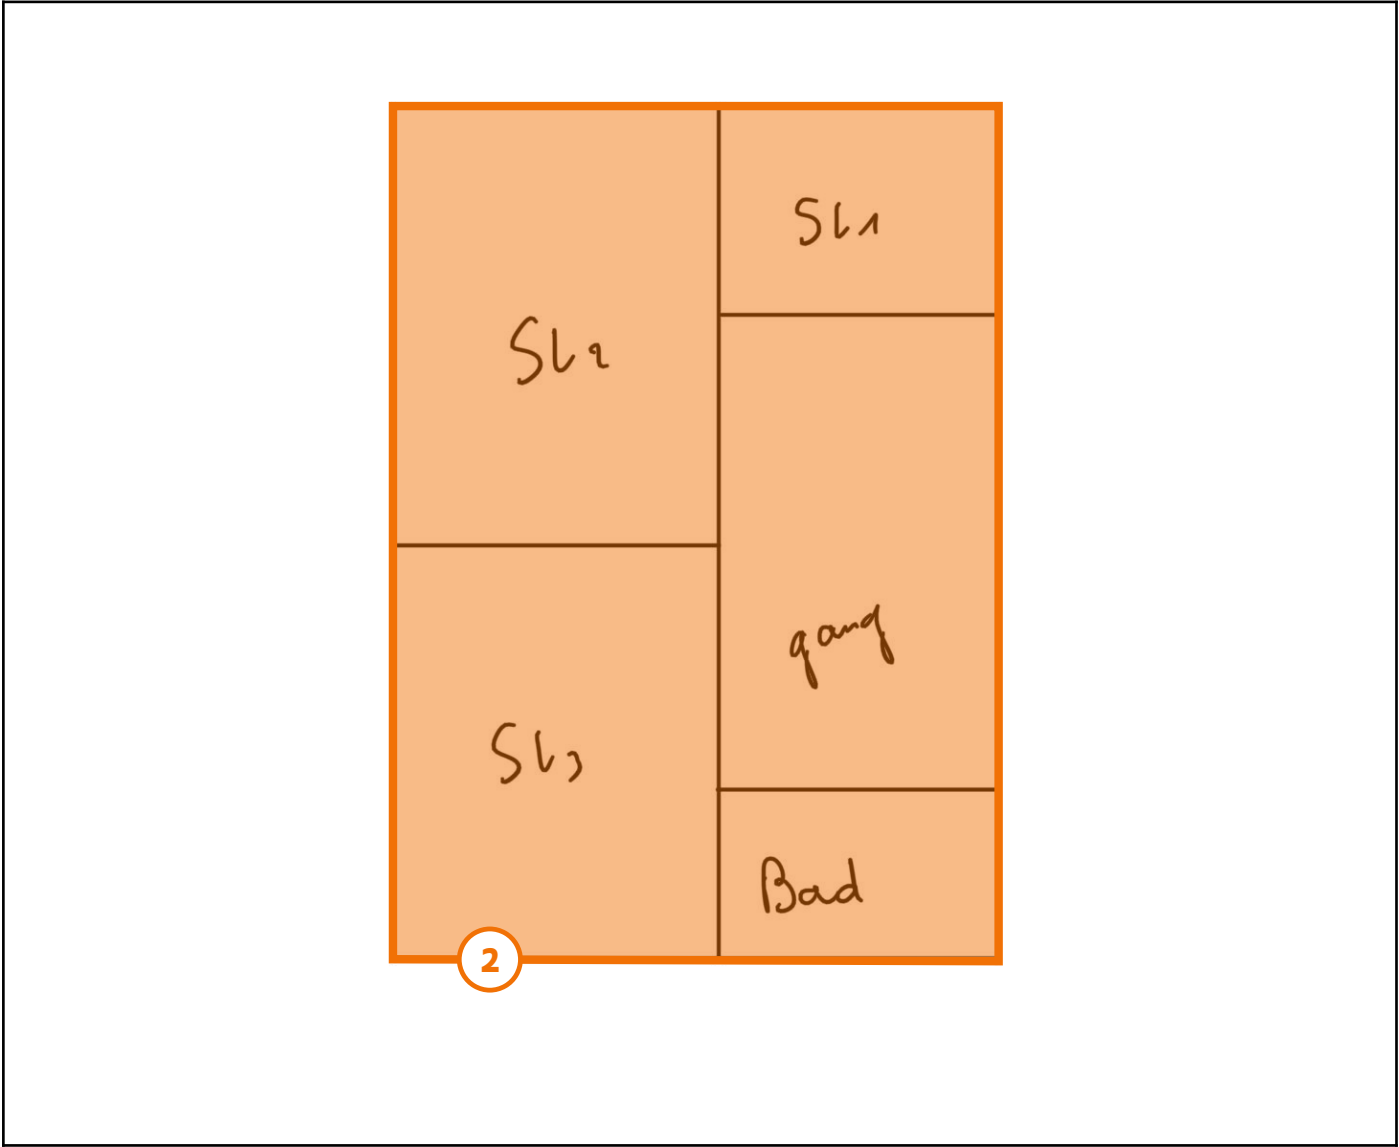
# Plan 1.3: 2de verdiep

| Beschrijving | Type | Actie |
|---|---|---|
| 2. Leien dak | Asbestmateriaal | Verwijderen |

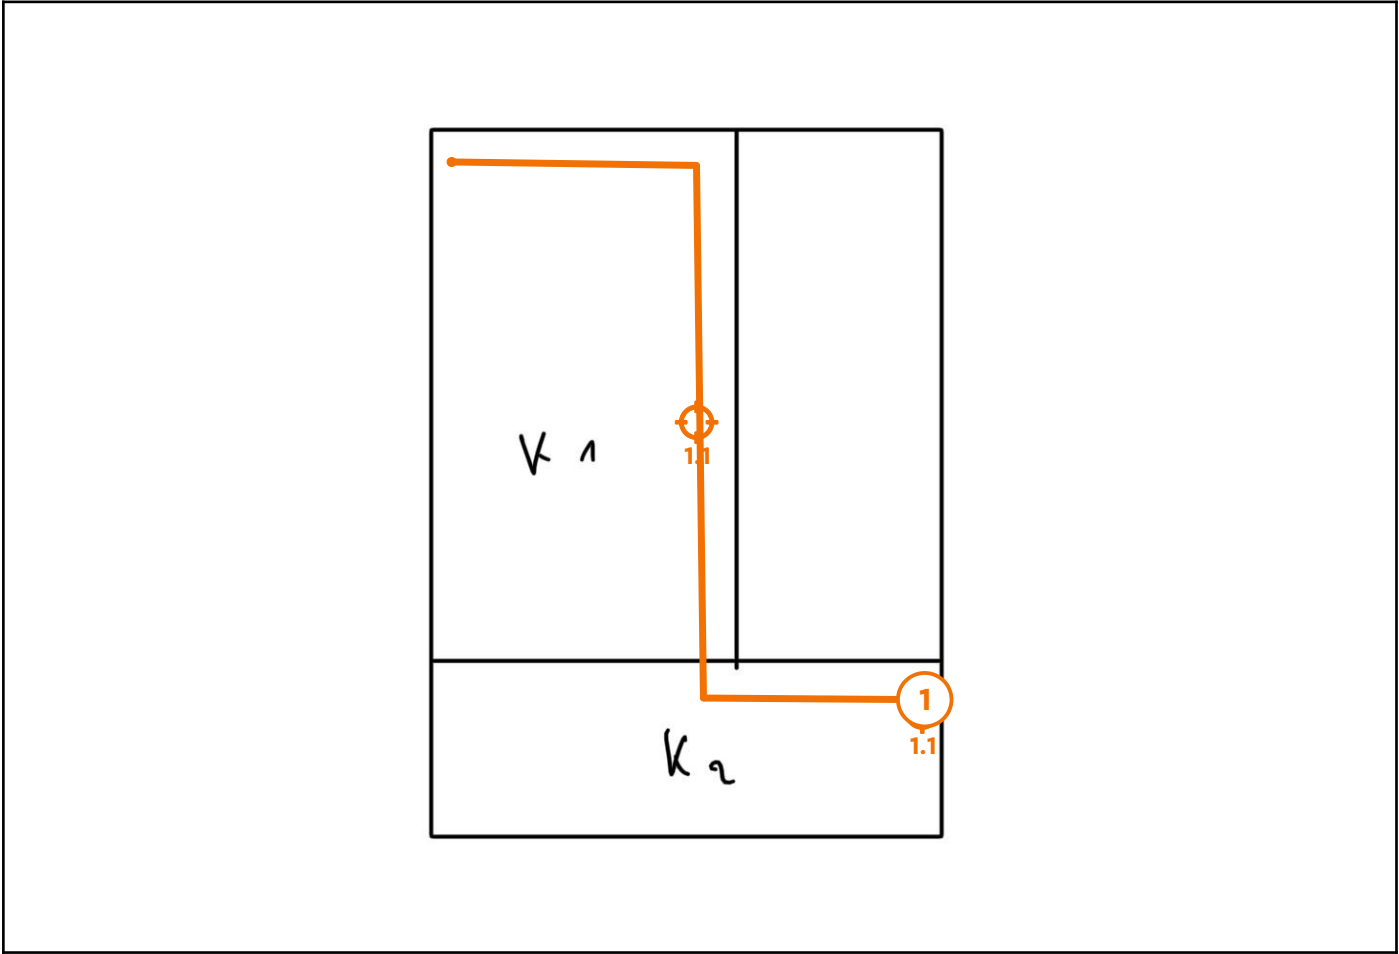
# Plan 1.4: Kelder

| Beschrijving | Type | Actie |
|---|---|---|
| 1. Leidingisolatie kelder | Asbestmateriaal | <a href="#">Verwijderen</a> |

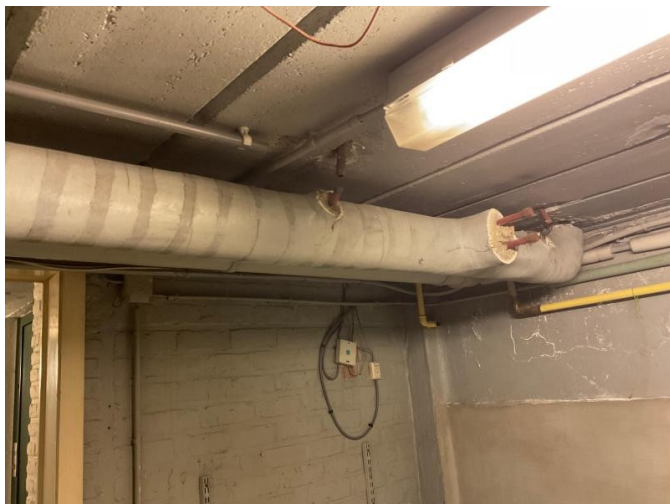
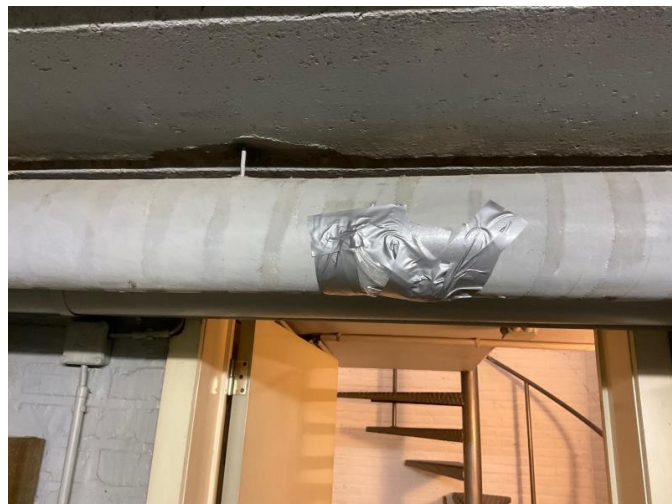
## Conclusie

Het asbestmateriaal valt onder de mijlpaal van 2034.

Verwijderen

| Eindbeoordeling materiaalisico | Laag materiaalisico en/of verlaagde kans op vezelvrijgave |

| Gebondenheid | Categorie 2: niet-hechtgebonden met matrix |
| Asbestsoort (vezeltype) | Amfibool aanwezig, uitgezonderd crocidoliet |
| Asbestconcentratie | Hoog ( $\geq 50\%$ ) |
| Toestand van het materiaal | Licht beschadigd, licht verweerd. Intact materiaal type Pical – asbestboard of categorie III 'gebondenheid' |

| # | Type | Referentie | Resultaat |
|---|---|---|---|
| 1.1 | Mengmonster | MM03 | Amosiet |

| Beschrijving | Leidingisolatie kelder |

- Zorg voor een veilig beheer. Vermijd het beschadigen van het asbestmateriaal. Controleer de toestand jaarlijks op wijzigingen.
- Scherm in afwachting van verwijdering het asbestmateriaal af van luchtstromingen en verstoring: bijvoorbeeld door het te verpakken, te fixeren, af te dekken, signalisatie - afbakening aan te brengen, ...
- Zorg voor een veilig beheer en verwijder dit asbestmateriaal wanneer het bij werken eenvoudig bereikbaar wordt. Controleer de toestand jaarlijks op wijzigingen.
- Verwijder dit asbestmateriaal zo snel mogelijk. Volg de toestand goed op.

- Hermetische zone (erkend asbestverwijderaar)  
Niet hechtgebonden asbest. Dient verwijderd te worden door een erkend verwijderaar.

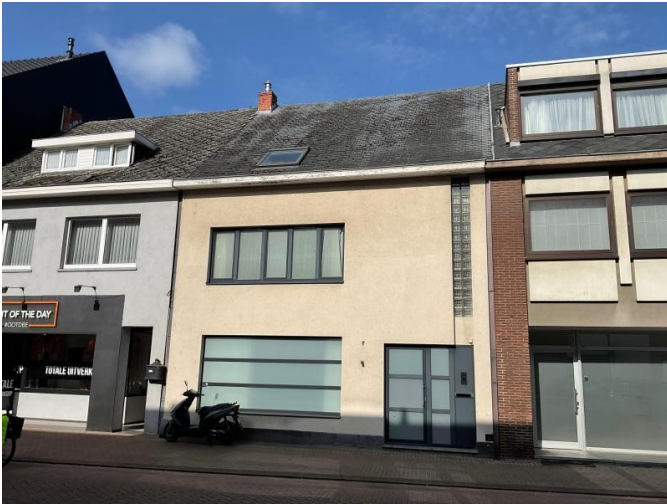
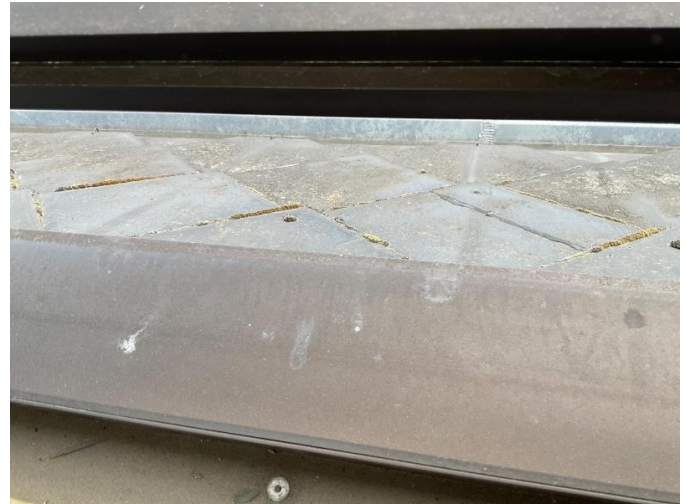
## Conclusie

Het asbestmateriaal valt onder de mijlpaal van 2034.

Verwijderen

| Eindbeoordeling materiaalisico | Laag materiaalisico en/of verlaagde kans op vezelvrijgave |

| Gebondenheid | Categorie 1: hechtgebonden in oorsprong |
| Asbestsoort (vezeltype) | Alleen chrysotiel |
| Toestand van het materiaal | Matig beschadigd, matig verweerd |

| Beschrijving | Leien dak |

- Zorg voor een veilig beheer. Vermijd het beschadigen van het asbestmateriaal. Controleer de toestand jaarlijks op wijzigingen.
- Scherm in afwachting van verwijdering het asbestmateriaal af van luchtstromingen en verstoring: bijvoorbeeld door het te verpakken, te fixeren, af te dekken, signalisatie - afbakening aan te brengen, ...
- Zorg voor een veilig beheer en verwijder dit asbestmateriaal wanneer het bij werken eenvoudig bereikbaar wordt. Controleer de toestand jaarlijks op wijzigingen.
- Verwijder dit asbestmateriaal zo snel mogelijk. Volg de toestand goed op.

- Eenvoudige handelingen: enkel door erkend asbestverwijderaar  
Omwille van de toepassing dient dit verwijderd te worden door een erkend verwijderaar.

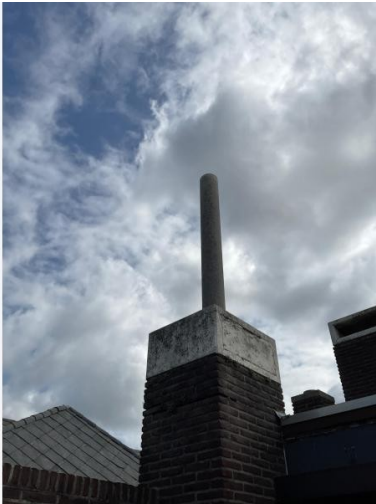
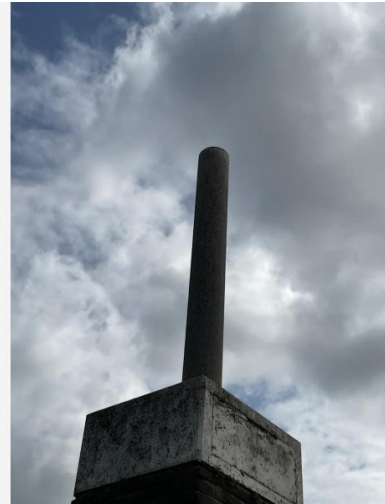
### Conclusie

Het asbestmateriaal valt onder de mijlpaal van 2040.

Zorgvuldig beheren

| Eindbeoordeling materiaalisico | Zeer laag materiaalisico en/of zeer lage kans op vezelvrijgave |

| Gebondenheid | Categorie 1: hechtgebonden in oorsprong |
| Toestand van het materiaal | Licht beschadigd, licht verweerd. Intact materiaal type Pical – asbestboard of categorie III 'gebondenheid' |

| Beschrijving | Asbest buis |

- Zorg voor een veilig beheer. Vermijd het beschadigen van het asbestmateriaal. Controleer de toestand jaarlijks op wijzigingen.
- Scherm in afwachting van verwijdering het asbestmateriaal af van luchtstromingen en verstoring: bijvoorbeeld door het te verpakken, te fixeren, af te dekken, signalisatie - afbakening aan te brengen, ...
- Zorg voor een veilig beheer en verwijder dit asbestmateriaal wanneer het bij werken eenvoudig bereikbaar wordt. Controleer de toestand jaarlijks op wijzigingen.

- Eenvoudige handelingen: enkel door erkend asbestverwijderaar  
Omwille van de toepassing dient dit verwijderd te worden door een erkend verwijderaar.

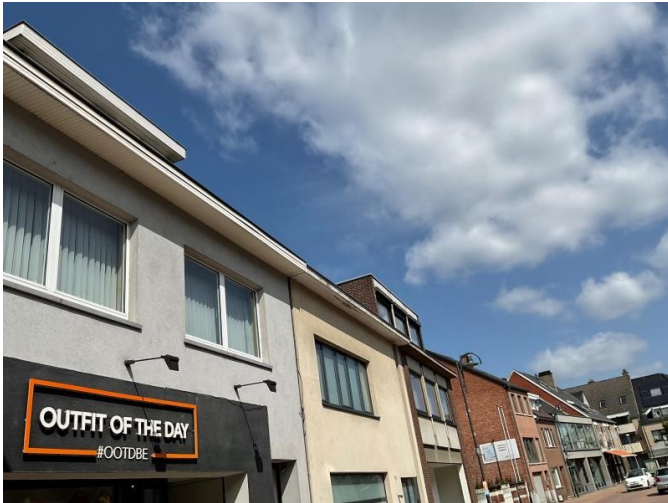
Situeringsfoto

#### Permanente beperking

**Reden:** Het te onderzoeken materiaal situeert zich hoger dan 3,50 m te rekenen vanaf een veilige ondergrond

**Uitleg van de asbestdeskundige:** Niet kunnen inspecteren

| (Asbest)materiaal | Dak- en gevelbekleding - Roofing |
| Karakterisatie | Asbest (verdacht) |

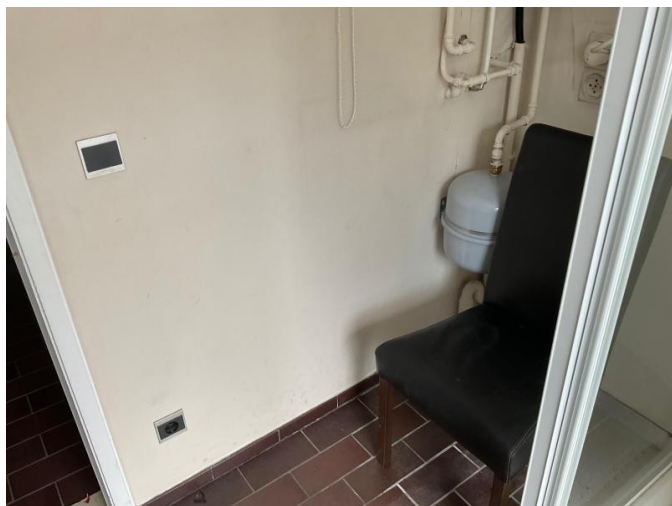
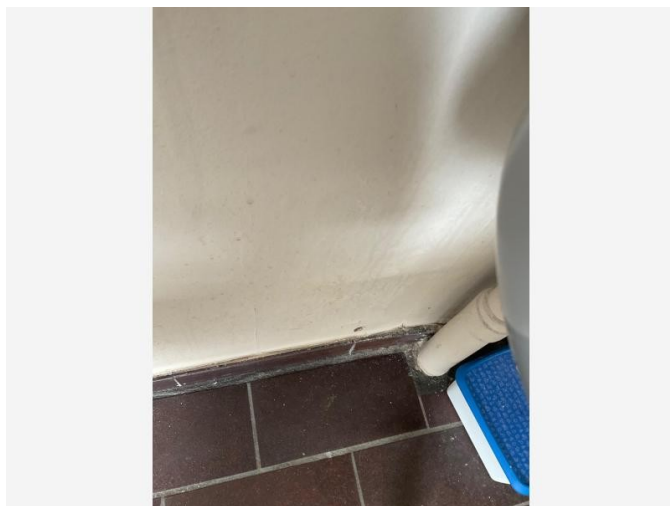
## Fiche 5: Pleister muren

Geen asbest

| # | Type | Referentie | Resultaat |
|---|---|---|---|
| 5.1 | Mengmonster | MM01 | Geen asbest |

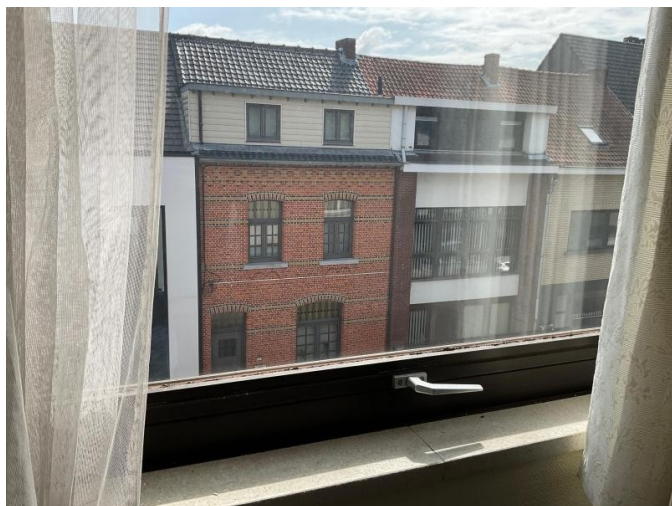
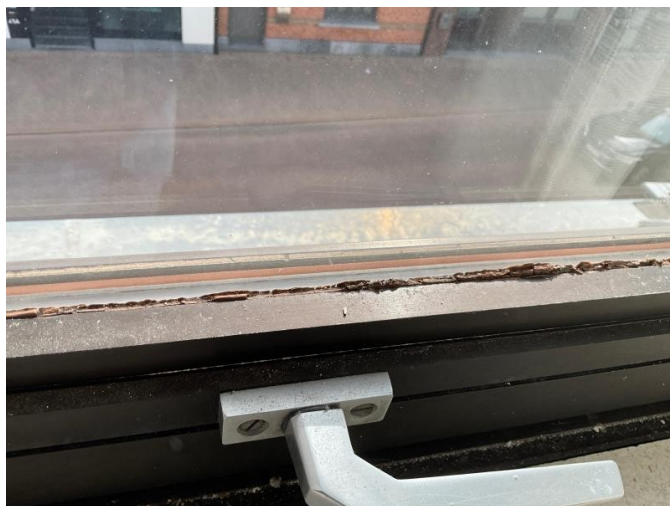
## Fiche 6: Mastiek ramen

Geen asbest

| # | Type | Referentie | Resultaat |
|---|---|---|---|
| 6.1 | Puntmonster | MM04 | Geen asbest |

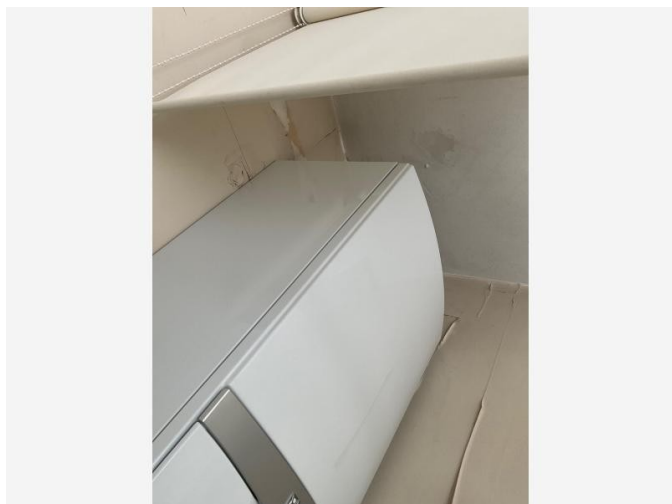
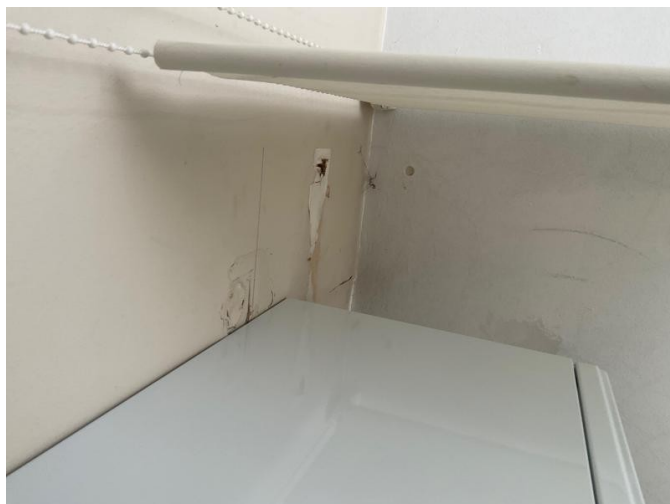
## Fiche 7: Pleister plafond

Geen asbest

| # | Type | Referentie | Resultaat |
|---|---|---|---|
| 7.1 | Mengmonster | MM02 | Geen asbest |
