# Asbestinventarisatetest

Diesterstraat 10, 3500 Hasselt

Attestnummer : 20230913-000331.000

Uitgegeven op : 13.09.2023

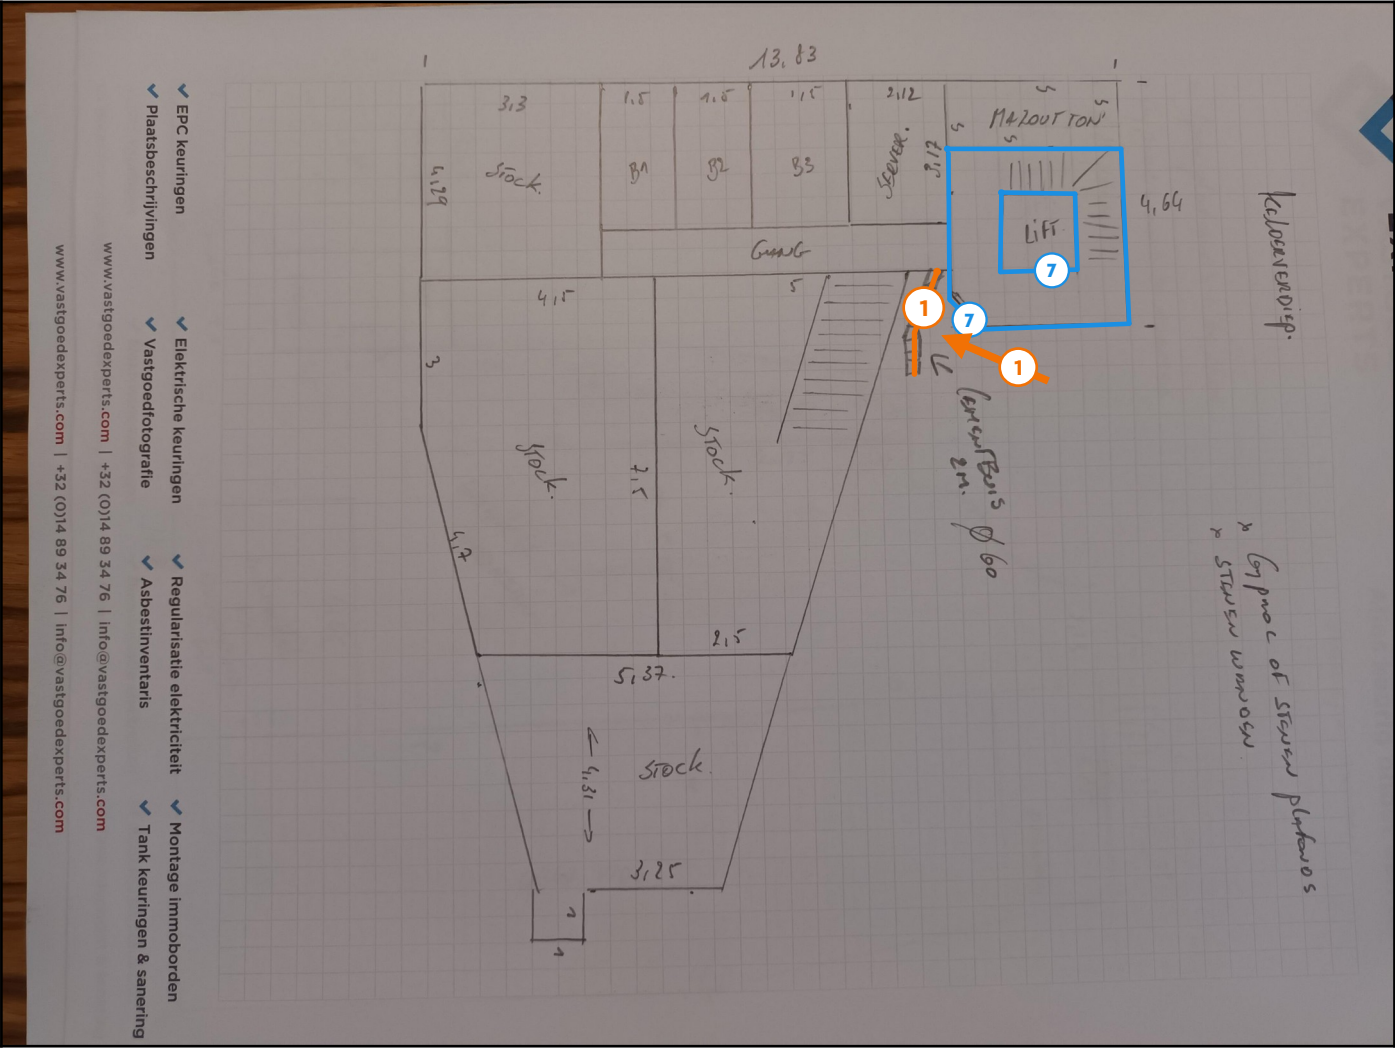
# Plan 1.3: Plan kelder

| Beschrijving | Type | Actie |
|---|---|---|
| 1. Cementbuis afwatering in kelder ( buiten gebruik ) | Asbestmateriaal | Verwijderen |

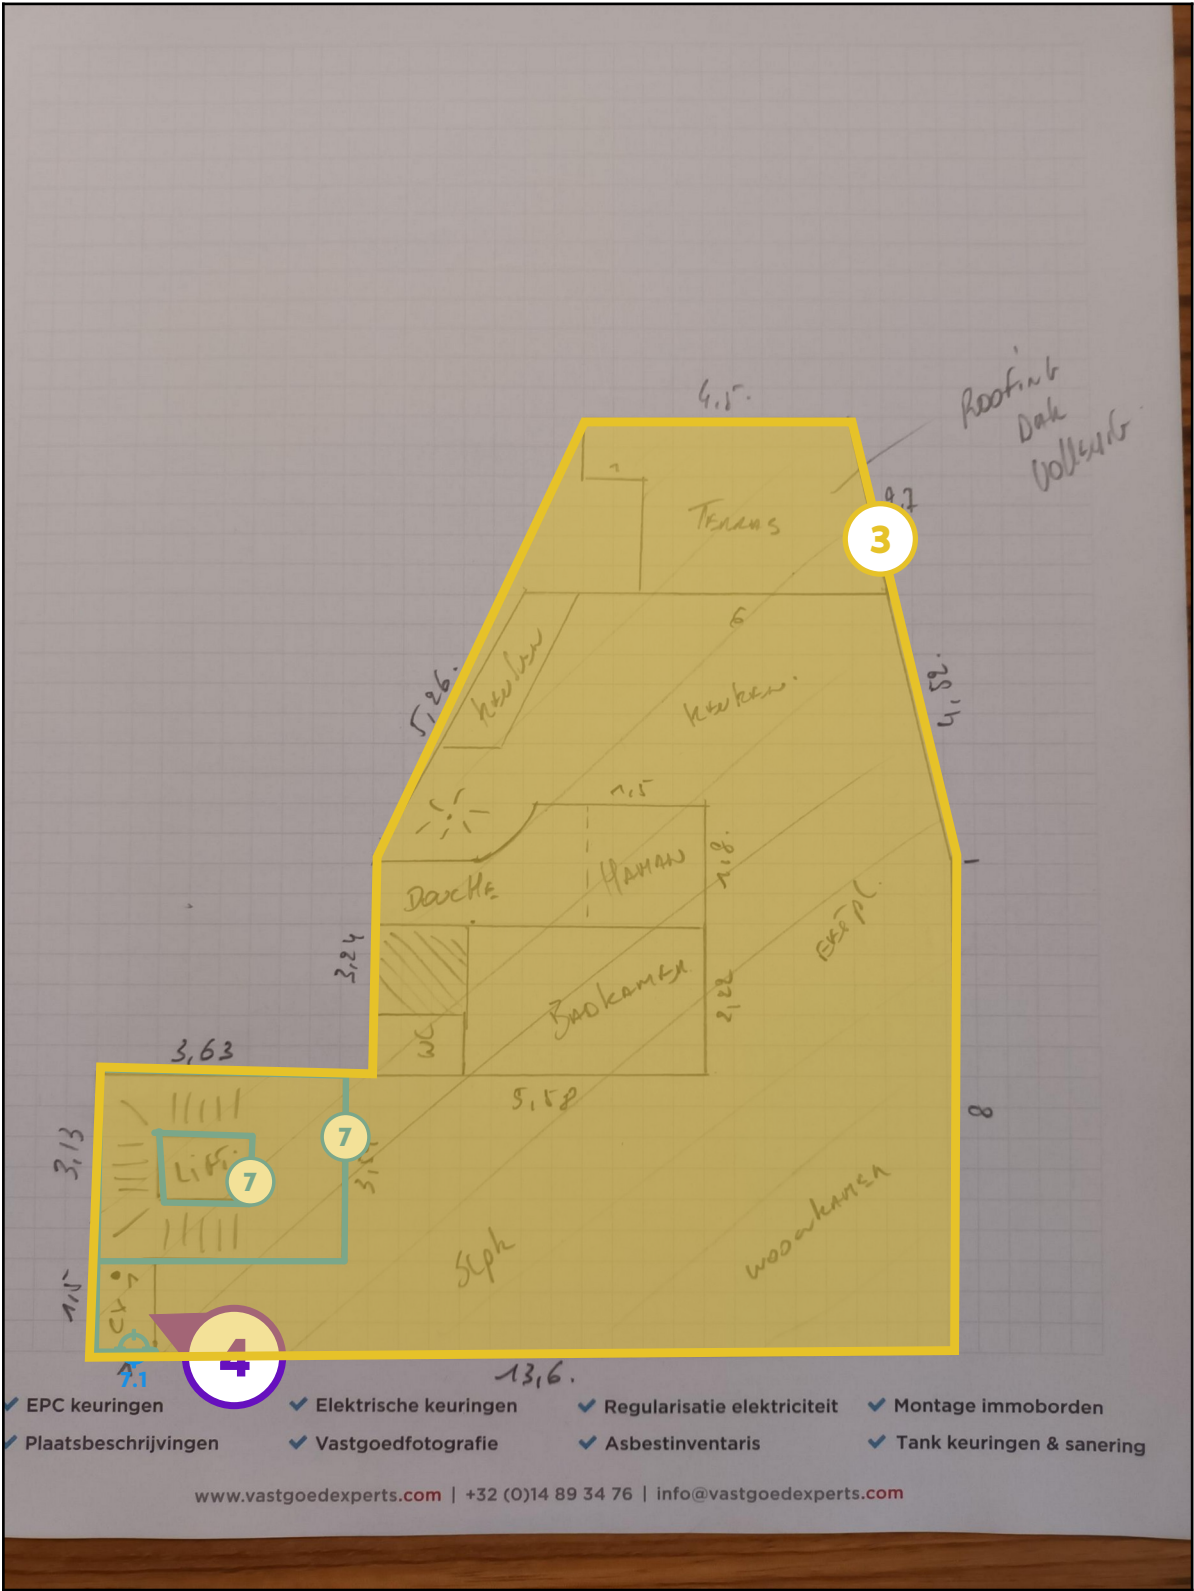
# Plan 1.7: Plan verdiep 3 appartement

| 3. Roofing plat dak verdiep 3. | Asbestmateriaal | Zorgvuldig beheren |

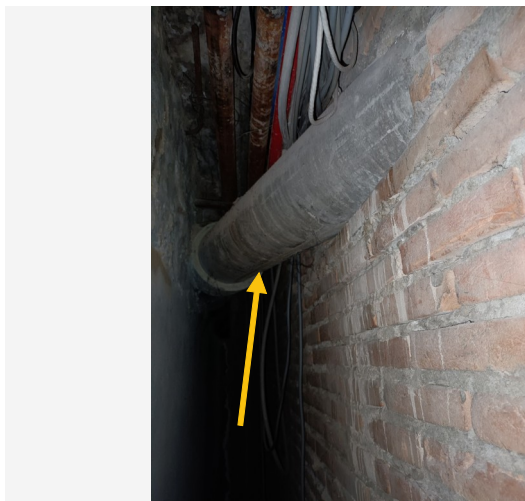
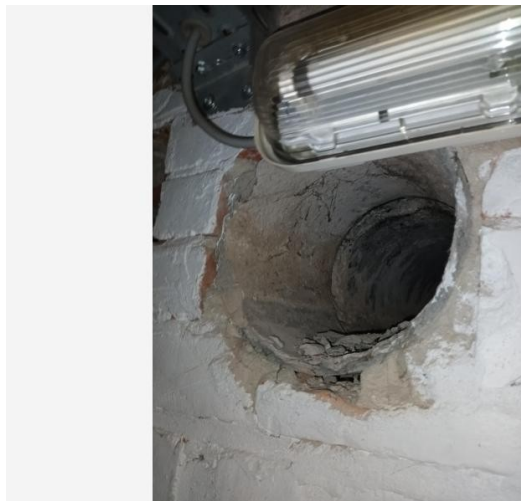
# Fiche 1: Cementbuis afwatering in kelder ( buiten gebruik )

Asbestmateriaal

Het asbestmateriaal valt onder de mijlpaal van 2040.

| Eindbeoordeling materiaalrisico | Verhoogd materiaalrisico en/of verhoogde kans op vezelvrijgave |

| Asbestsoort (vezeltype) | Crocidoliet aanwezig |
| Toestand van het materiaal | Licht beschadigd, licht verweerd. Intact materiaal type Pical – asbestboard of categorie III 'gebondenheid' |

| Beschrijving | Cementbuis afwatering in kelder ( buiten gebruik ) |
| Hoeveelheid (lengte - omtrek - dikte - aantal) | <ul style="list-style-type: none"><li>• 4,00 m - 60,00 cm - 1,00 cm - 1 stuk</li></ul> |

Verwijderen

- Zorg voor een veilig beheer. Vermijd het beschadigen van het asbestmateriaal. Controleer de toestand jaarlijks op wijzigingen.

- Eenvoudige handelingen: mag via doe-het-zelf of door werknemer(s) met opleidingsattest eenvoudige handelingen  
Beitel de toepassing voorzichtig los zonder breken, plaats in een asbest bag en breng naar een containerpark. Het dragen van beschermende kledij is verplicht.

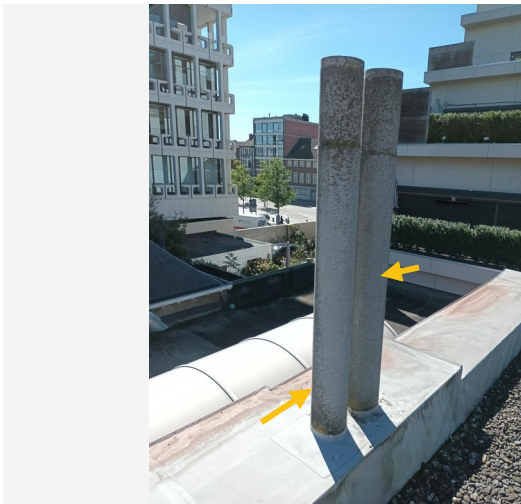
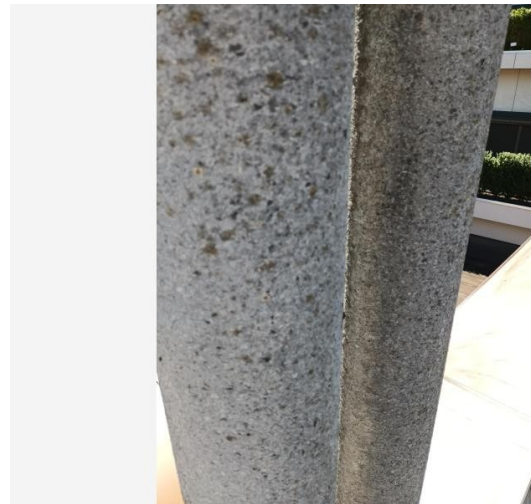
Het asbestmateriaal valt onder de mijlpaal van 2034.

| Eindbeoordeling materiaalarisico | Laag materiaalarisico en/of verlaagde kans op vezelvrijgave |

| Asbestsoort (vezeltype) | Crocidoliet aanwezig |
| Toestand van het materiaal | Licht beschadigd, licht verweerd. Intact materiaal type Pical – asbestboard of categorie III 'gebondenheid' |

| Beschrijving | Rookgaskanalen op dak en zijgevel. |

| Opmerking | Het betreft een rookgaskanaal aan de zijgevel verdiep 2 en 2x een rookgaskanaal op het plat dak van verdiep 1. |

Verwijderen

- Zorg voor een veilig beheer. Vermijd het beschadigen van het asbestmateriaal. Controleer de toestand jaarlijks op wijzigingen.

- Eenvoudige handelingen: mag via doe-het-zelf of door werknemer(s) met opleidingsattest eenvoudige handelingen  
Beitel de toepassing voorzichtig los zonder breken, plaats in een asbestbag en breng naar een containerpark. Het dragen van beschermende kledij is verplicht.

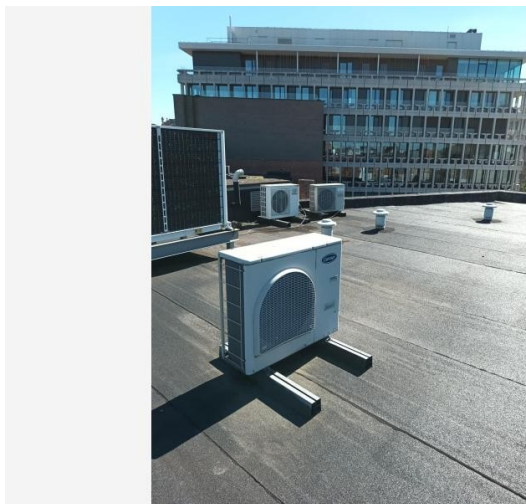
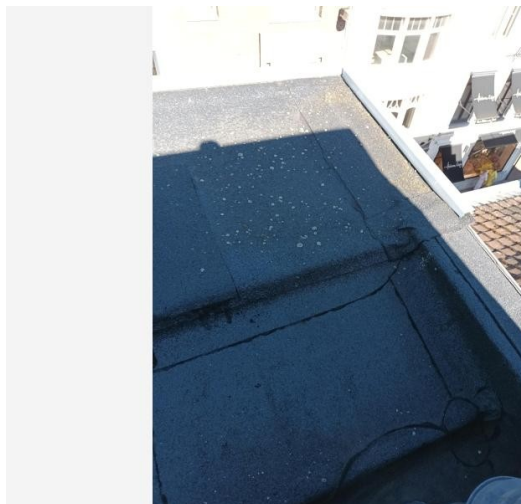
Het asbestmateriaal valt onder de mijlpaal van 2040.

| Eindbeoordeling materiaalrisico | Laag materiaalrisico en/of verlaagde kans op vezelvrijgave |

| Toestand van het materiaal | Onbeschadigd, niet verweerd |

| Beschrijving | Roofing plat dak verdiep 3. |

| <b>Opmerking</b> | <p>Het betreft het dak op verdiep 3 en de lift koker. Er zijn geen facturen van plaatsing beschikbaar.</p> <p>In het inspectieprotocol is een monstername van roofing verplicht om dit te identificeren als niet-asbesthoudend.</p> <p>Een monstername is echter niet mogelijk wegens kans op lekkage.</p> <p>De toepassing wordt als asbestverdacht beschouwd.</p> |

Zorgvuldig beheren

- Zorg voor een veilig beheer. Vermijd het beschadigen van het asbestmateriaal. Controleer de toestand jaarlijks op wijzigingen.

- Eenvoudige handelingen: mag via doe-het-zelf of door werknemer(s) met opleidingsattest eenvoudige handelingen  
Verwijdering EH opgeleid personeel (dakwerker met 8u basisopleiding asbest) , Roofing is gelijmd/gebrand.

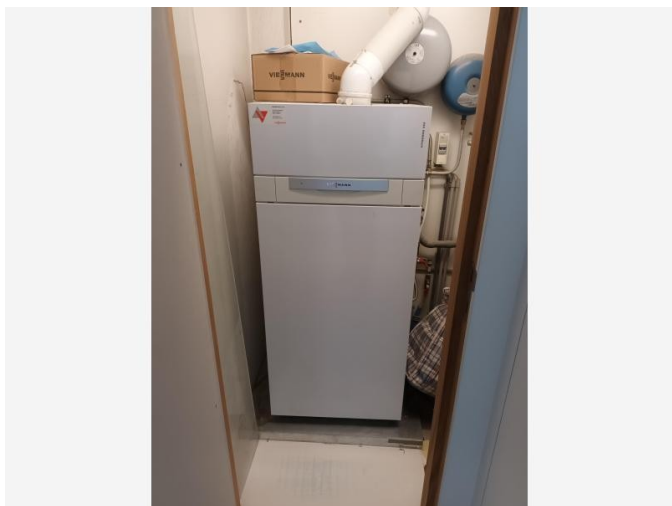
Het betreft recente cv ketels van na 2001. deze zijn niet asbest verdacht.

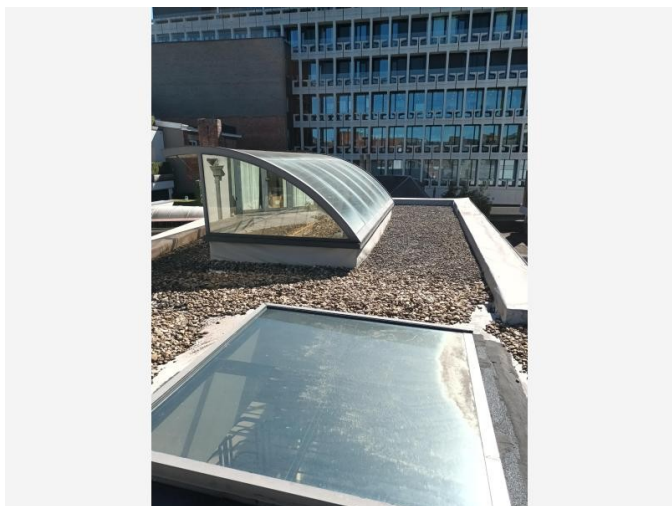
Het betreft een dak gemaakt uit PVC.

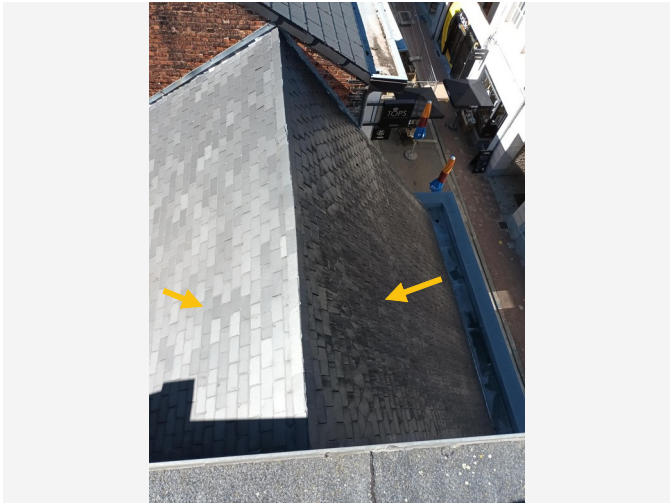
## Fiche 6: Leien dak aan rechterzijde pand.

Het betreft een natuurleien dak.

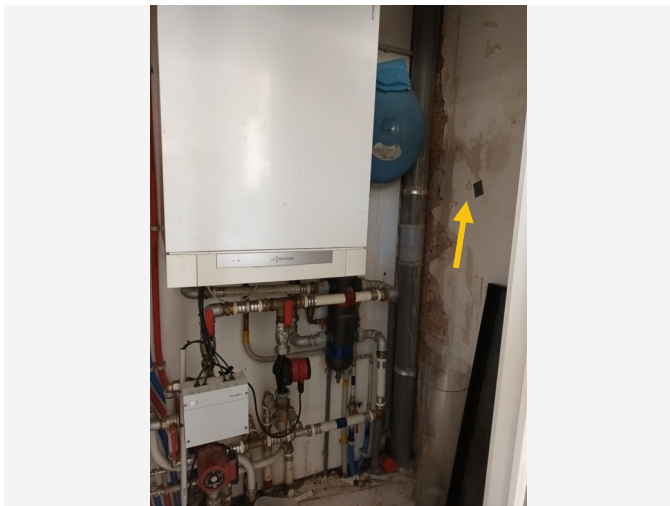
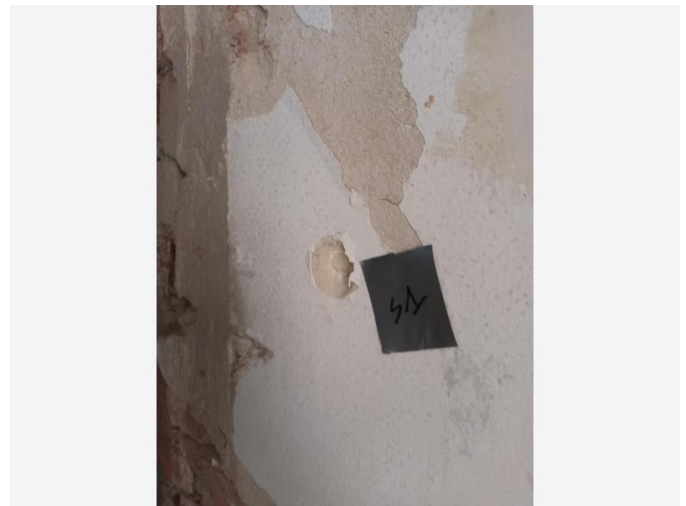
Geen asbest

| # | Type | Referentie | Resultaat |
|---|---|---|---|
| 7.1 | Mengmonster | S1 | Geen asbest |

| Beschrijving | Pleisterwerk muren |

| Opmerking | <p>Er was enkel pleisterwerk in de traphal en 2 x een cv ruimte, de resterende wanden en plafonds bestaan uit gyproc en/of spanplafonds. Het zou kunnen dat er achter deze valse wanden ook oud pleisterwerk zit. Staal genomen in de traphal en 2 x een cv ruimte. Natte ruimte niet mogelijk. Geen stalen genomen van plafonds wegens valse/gyproc plafonds. Er is een totale verbouwing van pand geweest rond het jaar 2006 - 2007.</p> |
