# Asbestinventarisatattest

Lazarijstraat 82, 3500 Hasselt

Attestnummer : 20260120-000264.001

# Fiche 1: Gevelleien aanpalende woning (Andere eigenaar)

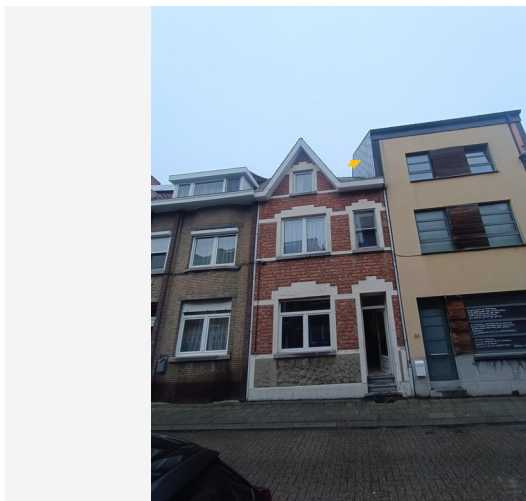
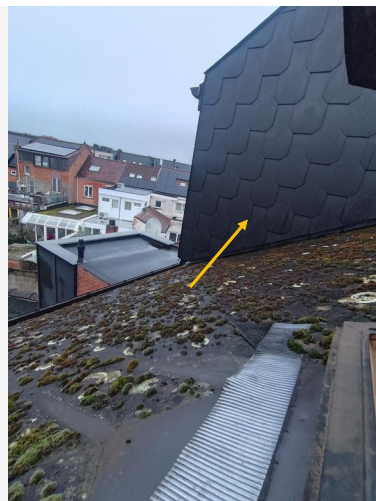
Het asbestmateriaal valt onder de mijlpaal van 2034.

| Eindbeoordeling materiaalrisico | Laag materiaalrisico en/of verlaagde kans op vezelvrijgave |

| Asbestsoort (vezeltype) | Crocidoliet aanwezig |
| Toestand van het materiaal | Onbeschadigd, niet verweerd |

| Beschrijving | Gevelleien aanpalende woning (Andere eigenaar) |
| Asbestmateriaal | Dak- en gevelbekleding - Lei, shingle |

Verwijderen

- Hemelwater dat afspoelt van asbestcement daken of gevels kan asbestdeeltjes bevatten. Gebruik het enkel voor gesloten circuits (bv. spoelen toiletten). Reinig na het vervangen van het dak of de gevel de dakgoten en regenwaterput of -ton om asbesthoudend sediment of slib te verwijderen
- Voer bijkomende staalname(s) uit.

- Eenvoudige handelingen: mag via doe-het-zelf of door werknemer(s) met opleidingsattest eenvoudige handelingen  
Eenvoudige handelingen via doe-het-zelf:
  - Ondervloer afdekken indien mogelijk om verontreiniging te beperken.
  - Leien voorzichtig verwijderen.
  - Extra fixeren/benevelen om stofvorming te vermijden.

- Niet breken, niet gooien, niet zagen of schuren.
- Geen stortkokers gebruiken.
- Onmiddellijk verpakken of voorzichtig in een asbestbag / container voor asbestafval plaatsen.
- Voldoende bevochtigen gedurende de volledige duur van de werkzaamheden.
- Afvoeren naar het gemeentelijk recyclagepark als hechtgebonden asbestafval.

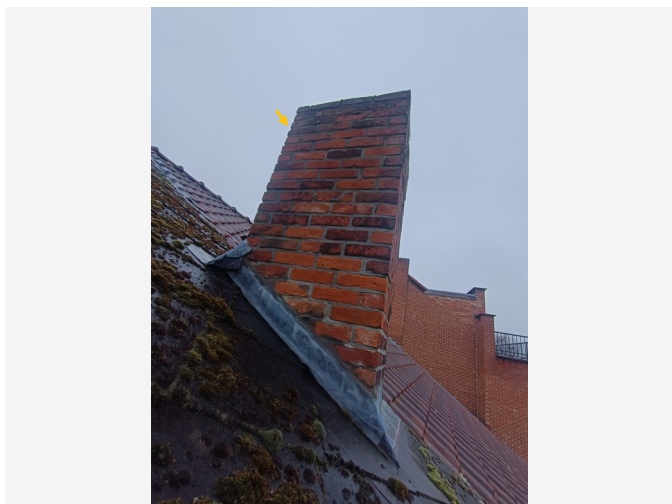
**Reden:** Het te onderzoeken materiaal situeert zich hoger dan 3,50 m te rekenen vanaf een veilige ondergrond

**Uitleg van de asbestdeskundige:** Inspectie van de schouwtop en interne delen was niet mogelijk omwille van hoogte (>3,5 m) zonder aanvullende veiligheidsvoorzieningen (stelling/hogwerker).

De zichtbare delen van de schouw vertonen geen asbestverdachte materialen.

De interne opbouw kon niet beoordeeld worden en asbestverdachte componenten kunnen niet volledig uitgesloten worden.

Bij toekomstige werken aan het dak of schouw (bv. reiniging, renovatie of inspectie) wordt aangeraden een stelling of veilige toegang te voorzien voor bijkomend onderzoek.

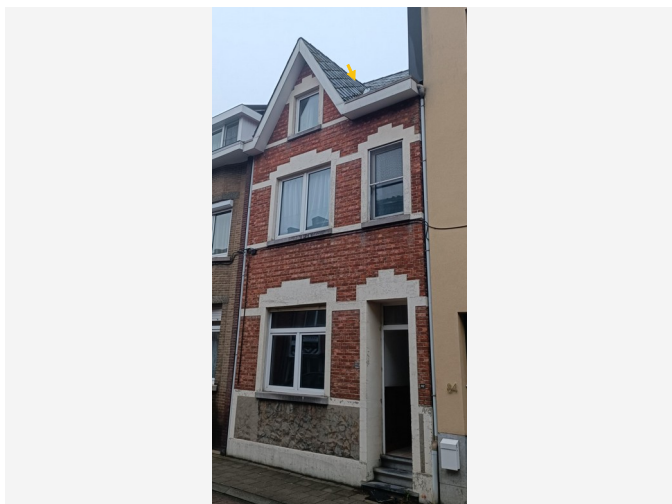
**Reden:** Er is geen volledige risicobeoordeling mogelijk

Aanwezigheid onderdak kon niet vastgesteld worden: isolatieplaten aan de binnenkant / niet duidelijk advies opheffen dakpan, geen mogelijkheid om op een veilige manier een dakpan te tillen.

Bij werken kan een stelling /hoge ladder geplaatst worden om veilig te inspecteren .( om vb meerdere dakpannen tillen) of door een destructief onderzoek via de binnenkant.

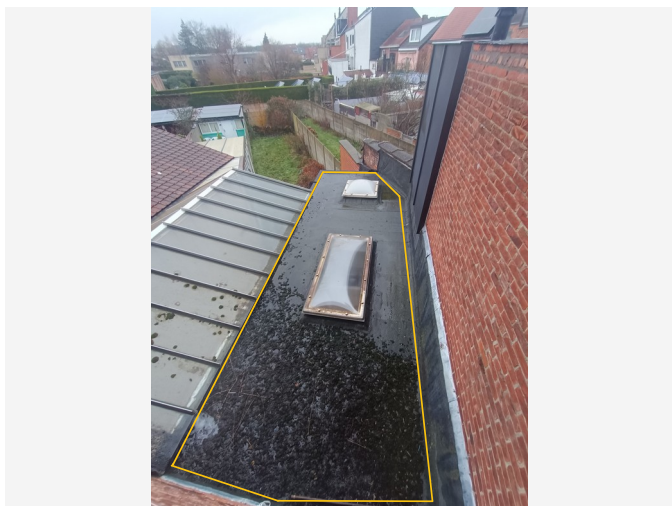
**Reden:** niet waarneembaar

**Uitleg van de asbestdeskundige:** Het is niet vast te stellen of er al dan niet asbestverdachte onderlagen aanwezig zijn onder de bovenlaag van het platte dak.

(Ook bij platte daken kan een verdacht onderdak zitten)

Bij werken is het aangeraden om bijkomend onderzoek te doen.

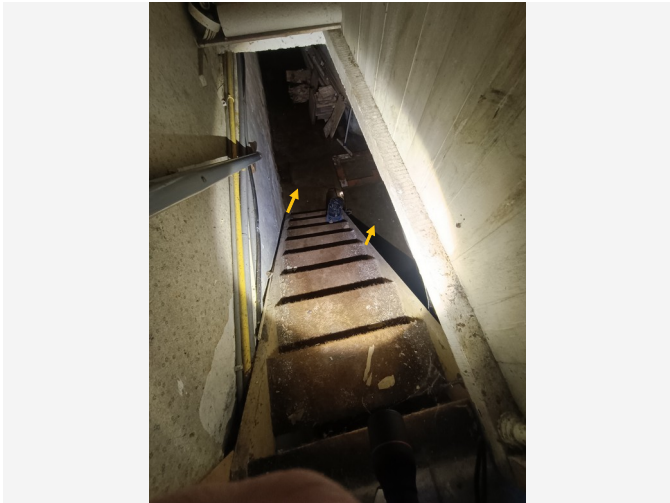
**Reden:** Het onderzoek kan niet uitgevoerd worden binnen de bepalingen van de Welzijnswet

**Uitleg van de asbestdeskundige:** Middellange termijn beperking : de kelder staat onder water door opkomend grondwater , het is niet te bepalen wanneer de kelder vrij is van grondwater.

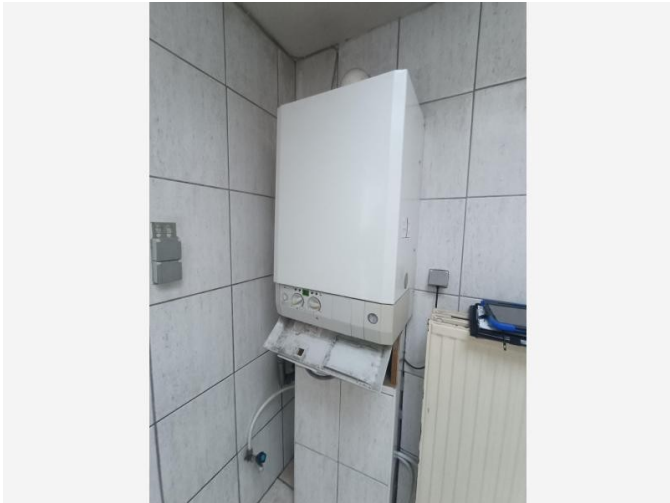
**Reden:** niet waarneembaar
