Asbestinventarisatetest

Teutseweg 20, 3520 Zonhoven

Attestnummer : 20260323-000217.000

Niet-asbestveilig

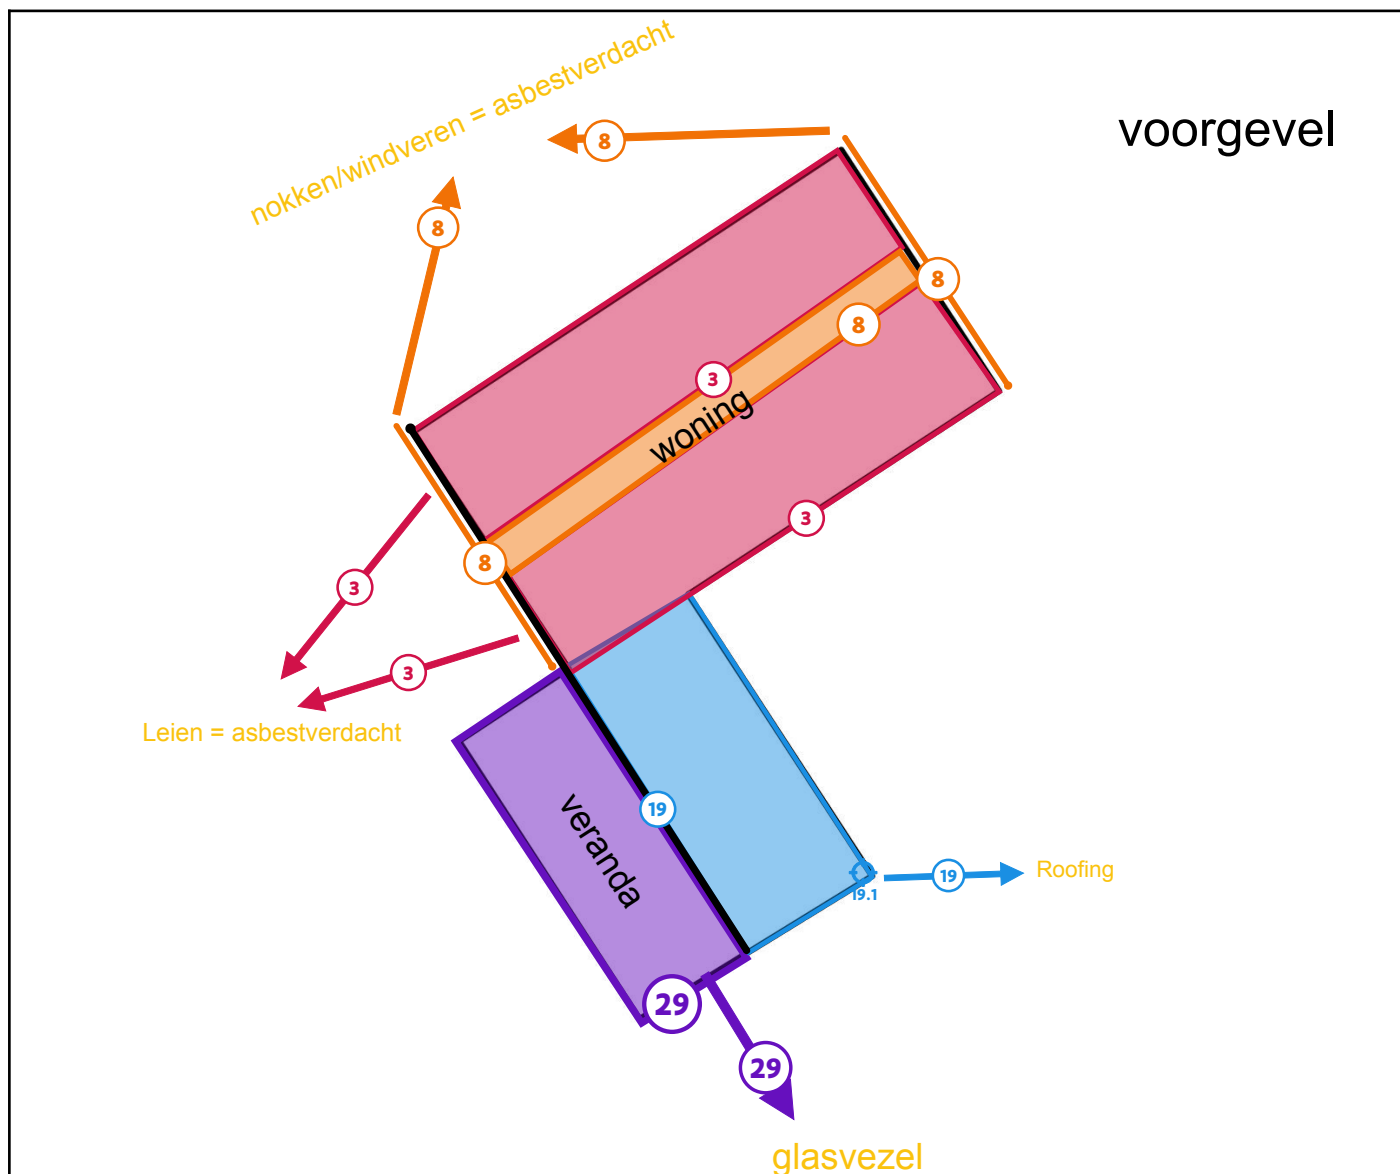
Plan 1.2: Woning + veranda : dakbedekking

Beschrijving	Type	Actie
3. Leien - hellend dak - woning	Asbestmateriaal	Dringend verwijderen
8. Nokpannen/windveren - hellend dak woning	Asbestmateriaal	Verwijderen
19. Roofing - Plat dak - Woning	Geen asbest	-
19.1 Code: Roofing	Puntmonster	-
29. Dakbedekking - veranda (niet verdacht)	Overige ruimte of materiaal	-

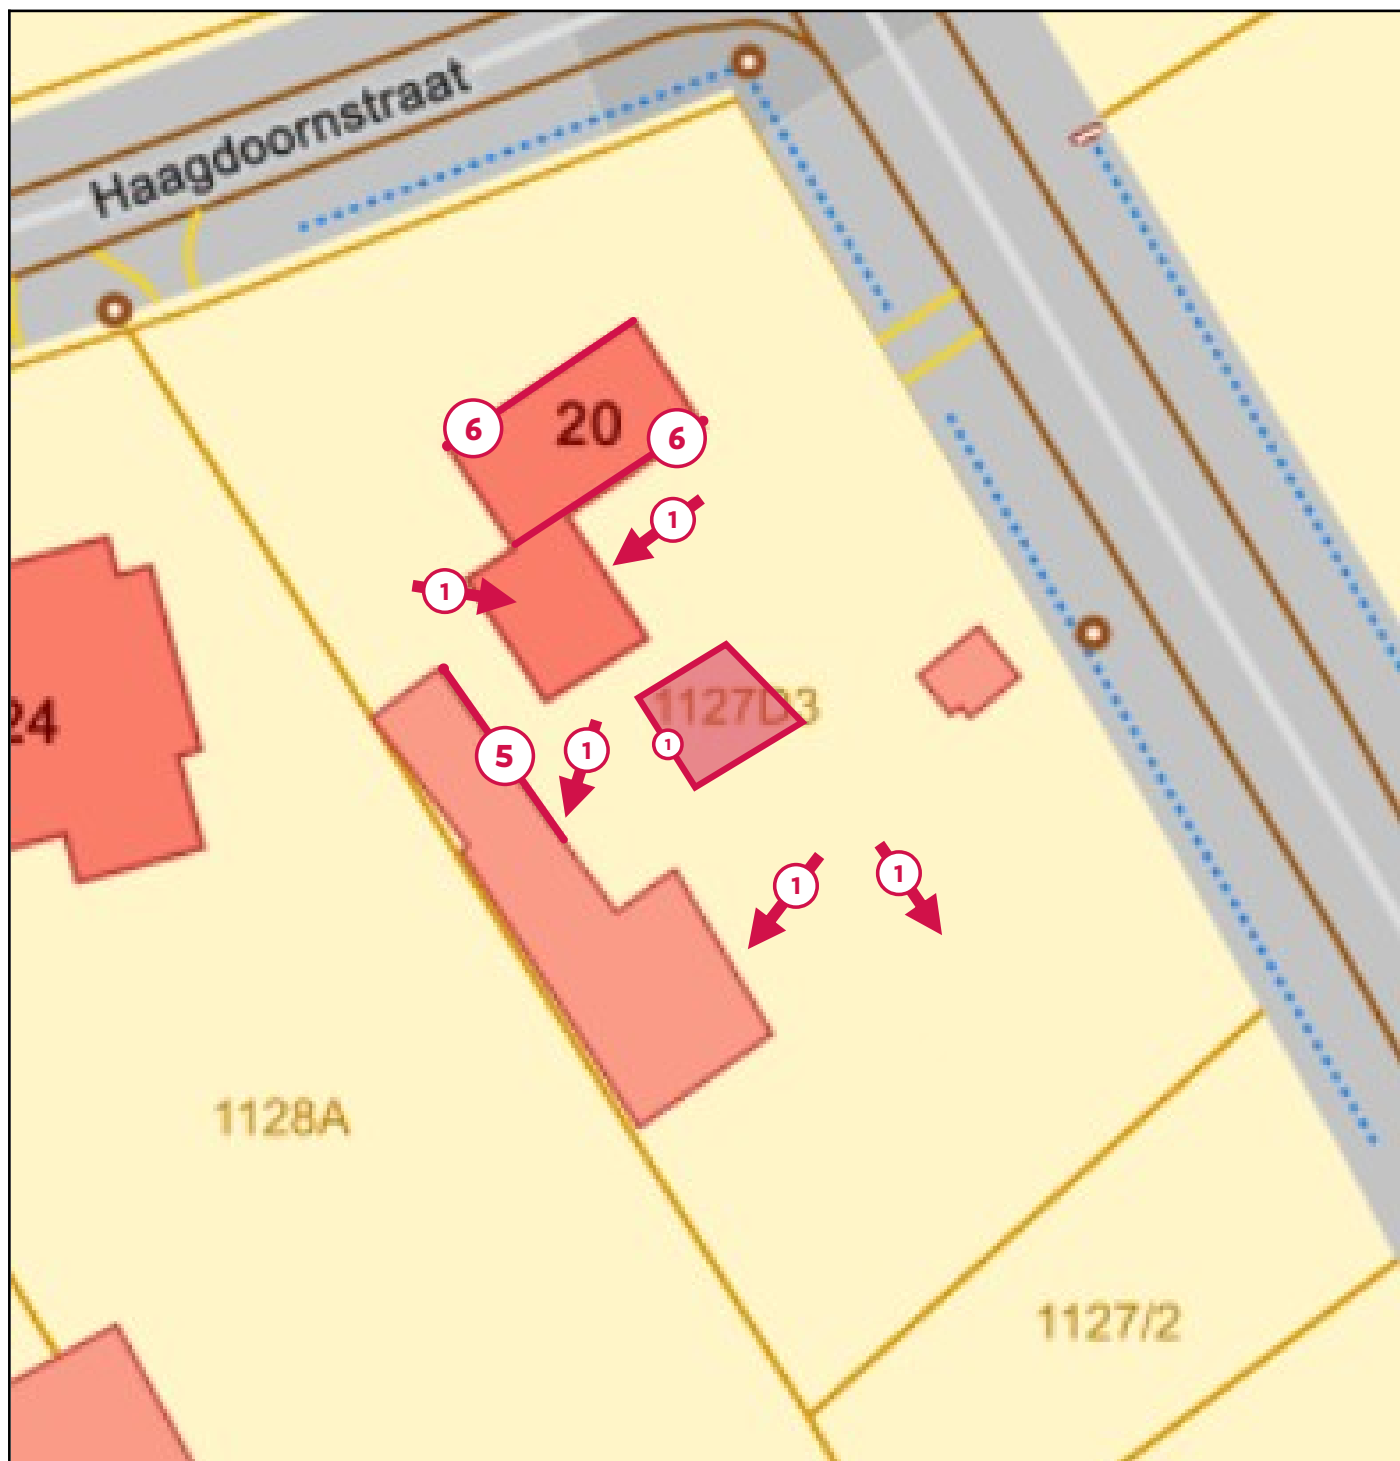
Plan 5.1: Vaststellingen buiten de constructies

Beschrijving	Type	Actie
1. Asbestcement afval(buiten)	Asbestmateriaal	Dringend verwijderen
5. Slib/sediment dakgoot - garage/ schuur	Asbestmateriaal	Dringend verwijderen

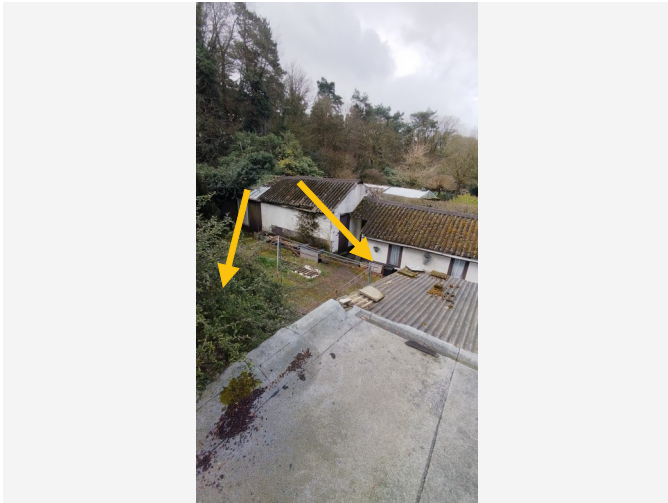
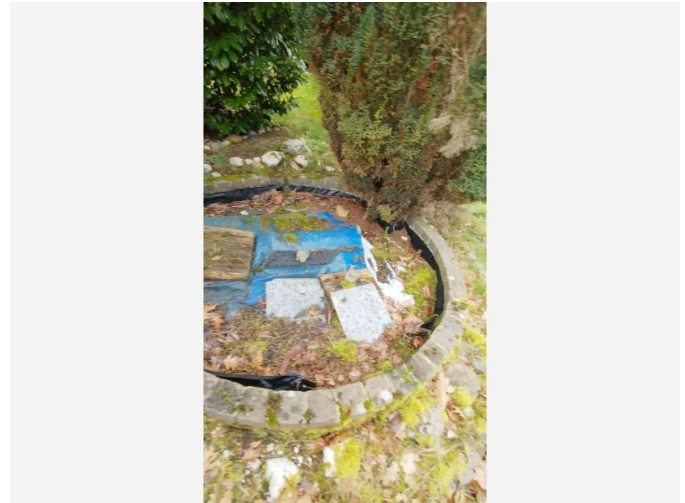
Het asbestmateriaal valt onder de mijlpaal van 2040.

Dringend verwijderen

- Verwijder het asbestafval.
- Voer bijkomende staalname(s) uit.

- Eenvoudige handelingen: mag via doe-het-zelf of door werknemer(s) met opleidingsattest eenvoudige handelingen
EH via doe-het zelf.

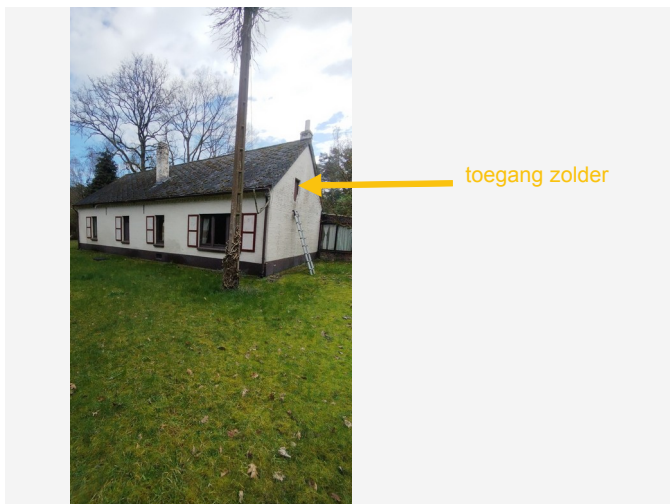
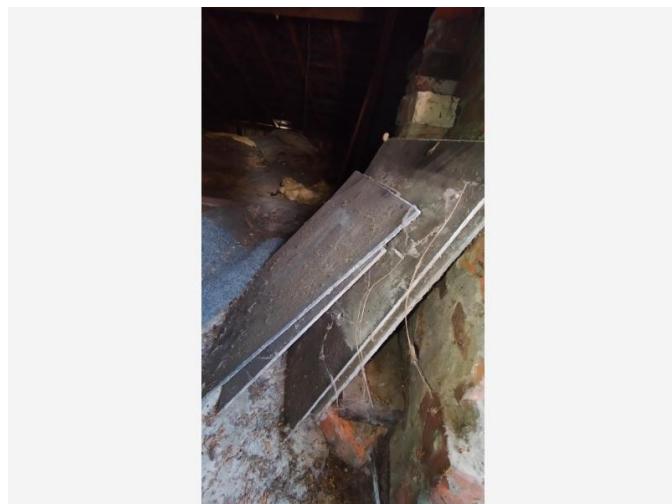
Beschrijving	Leien - hellend dak - woning
Omgeving	Grenst aan binnen- en buitenlucht
Primaire drager	Schuin dak
Asbestmateriaal	Dak- en gevelbekleding - Lei, shingle
Bindmiddel van asbestmateriaal	Cement
Gebondenheid op basis van bindmiddel	Hecht
Hoeveelheid (oppervlakte - aantal)	<ul style="list-style-type: none">• 86,00 m² - 1 stuk
Totale oppervlakte	86,00 m ²
Eenvoudig bereikbaar	Ja
Bevestigingswijze	<ul style="list-style-type: none">• Geklemd• Genageld, geniet
Identificatiemethode	<p>De asbestdeskundige beoordeelt het materiaal als asbestverdacht en dus asbesthoudend, en dit zonder monstername.</p> <p>Motivatie: De opdrachtgever weigert om het materiaal te laten bemonsteren.</p>
Destructieve handeling voor identificatie	Nee
Opmerking	<p>De leine zijn visueel en worden als asbest-verdacht beschouwd.</p> <p>De vermelde oppervlaktes, diktes en volumes betreffen een beredeneerde schatting. Er worden geen rechten verleend aan deze oppervlaktes/diktes/volumes.</p>

- Eenvoudige handelingen: mag via doe-het-zelf of door werknemer(s) met opleidingsattest eenvoudige handelingen
EH via doe-het zelf Standaard dragen van de nodige wegwerp beschermingsmiddelen FFP 3 masker , handschoenen en tyvec CAT III type 5-6 , afwasbaar schoeisel Indien mogelijk de ondervloer afdekken , leien voorzichtig verwijderen, extra fixeren, niet breken , niet gooien, onmiddellijk verpakken of voorzichtig in container met asbest bag plaatsen. Voldoende benevelen/bevochtigen tijdens de duur van de werken. Gebruik geen storkokers. Voor hechtgebonden toepassingen: Bij verwijdering door doe-het-zelf moet men dit afval dubbel en luchtdicht verpakt aandienen bij het gemeentelijk recyclagepark. Men raadpleegt best op voorhand de voorwaarden van het recyclagepark. Indien leien in slechte staat zijn en kans bestaat op breken

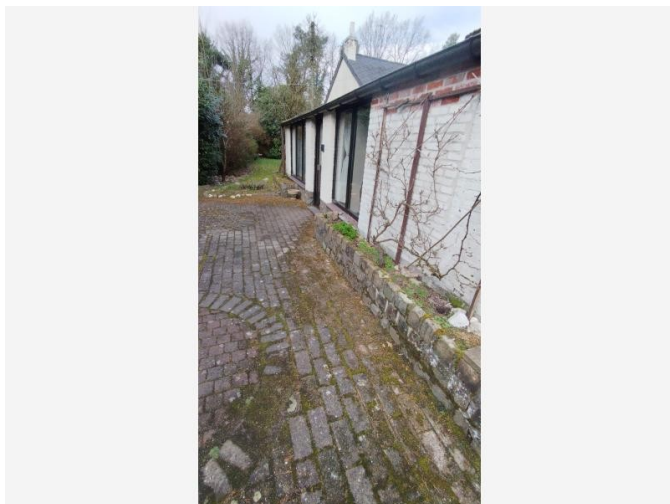
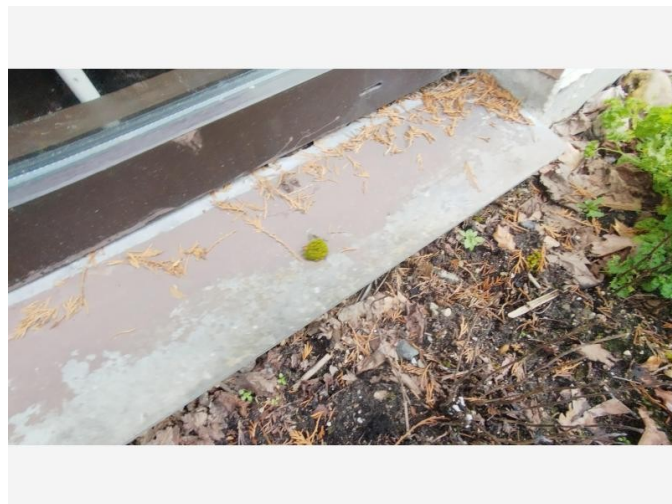
Beschrijving	Schouwbus (visueel vastgesteld)
Omgeving	Buiten
Primaire drager	HVAC infrastructuur en uitrusting
Asbestmateriaal	Rookgaskanaal
Bindmiddel van asbestmateriaal	Cement
Gebondenheid op basis van bindmiddel	Hecht
Hoeveelheid (lengte - omtrek - dikte - aantal)	<ul style="list-style-type: none"> • 1,50 m - 60,00 cm - 1,00 cm - 1 stuk
Totaal volume	0,009 m ³
Eenvoudig bereikbaar	Ja
Bevestigingswijze	<ul style="list-style-type: none"> • Verlijmd, ingegoten, versmeerd
Identificatiemethode	<p>De asbestdeskundige beoordeelt het materiaal als asbestverdacht en dus asbesthoudend, en dit zonder monstername.</p> <p>Motivatie: Er is een onderzoeksbeperking die monstername verhindert; De ruimte of het materiaal bevindt zich hoger dan 3,5 meter vanaf een vaste ondergrond.</p>
Destructieve handeling voor identificatie	Nee
Opmerking	De vermelde oppervlaktes, diktes en volumes betreffen een beredeneerde schatting. Er worden geen rechten verleend aan deze oppervlaktes/diktes/volumes.

- Eenvoudige handelingen: mag via doe-het-zelf of door werknemer(s) met opleidingsattest eenvoudige handelingen
EH via doe-het zelf De buis kan voorzichtig losgebeiteld worden , extra bevochtigen om stof te voorkomen
Standaard dragen van de nodige wegwerp beschermingsmiddelen FFP 3 masker , handschoenen en tyvec CAT III type 5-6 , afwasbaar schoeisel Bij de gemeente/containerpark afsluitzakken halen om dubbel in te pakken , sluit luchtdicht af en breng naar het plaatselijk containerpark als hechtgebonden asbestafval. Voor hechtgebonden toepassingen: Bij verwijdering door doe-het-zelf moet men dit afval dubbel en luchtdicht verpakt aandienen bij het gemeentelijk recyclagepark. Men raadpleegt best op voorhand de voorwaarden van het recyclagepark. Zie ook link Zie <https://ovam.vlaanderen.be/wie-mag-wat-verwijderen>
<https://ovam.vlaanderen.be/voorzorgsmaatregelen-bij-asbestverwijdering>
<https://ovam.vlaanderen.be/asbestafval-afvoeren> Zie ook wetgevend kader (website van de OVAM en CODEX boek VI titel 3). <http://werk.belgie.be/sites/default/files/content/documents/Welzijn%20op%20het%20werk/Regelgeving/Codex%20boek%20VI%20titel%203%20Asbest.pdf> methodiek verwijderingsmethodes

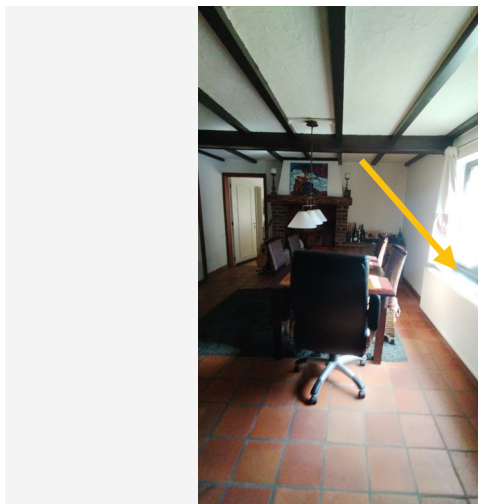
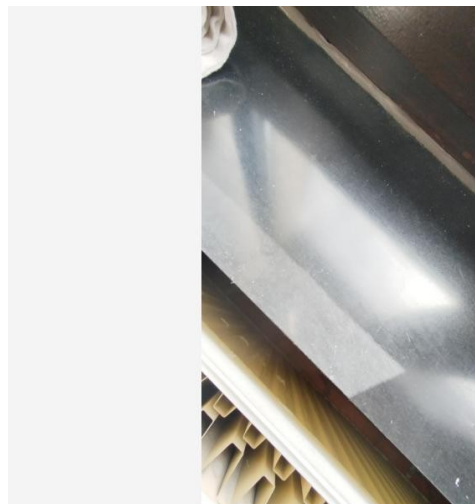
Beschrijving	Bakeliet toep.(woning/ veranda)
Omgeving	Binnen
Primaire drager	Communicatie en elektrische infrastructuur en uitrusting
Asbestmateriaal	Plaat, paneel, tablet - Type Bakeliet
Bindmiddel van asbestmateriaal	Kunststof of -hars
Gebondenheid op basis van bindmiddel	Hecht
Hoeveelheid (oppervlakte - dikte - aantal)	<ul style="list-style-type: none"> • 0,10 m² - 0,50 cm - 1 stuk
Totaal volume	< 0,001 m ³
Eenvoudig bereikbaar	Ja
Bevestigingswijze	<ul style="list-style-type: none"> • Geschroefd
Identificatiemethode	<p>De asbestdeskundige beoordeelt het materiaal als asbestverdacht en dus asbesthoudend, en dit zonder monstername.</p> <p>Motivatie: De monstername brengt andere schade aan dan schade die inherent is aan de monstername.</p>
Destructieve handeling voor identificatie	Nee
Opmerking	<p>Het is moeilijk te bepalen of de bakeliettoepassingen in de woning ook effectief asbesthoudend zijn (het kan ook gaan om de asbestvrije variant).</p> <p>Er werd geen monster genomen oww beschadiging aan een elektrisch gerelateerde toepassing, extra controle bij verwijdering van het verdacht materiaal.</p>

- Eenvoudige handelingen: mag via doe-het-zelf of door werknemer(s) met opleidingsattest eenvoudige handelingen
Schakelaars, stopcontacten en andere gelijkaardige toepassingen kunnen eenvoudig losgeschroefd worden --> EH doe-het-zelf. Afgesloten of verzegelde kast --> EH opgeleid techniek personeel 8u basisopleiding asbest. Voor elektrische infrastructuur en uitrusting dient u vooraleer men deze toepassing gaat bevochtigen de elektriciteit af te sluiten (zoniet elektrocutie-/brandgevaar). standaard dragen van de nodige wegwerp beschermingsmiddelen FFP 3 masker , handschoenen en tyvec CAT III type 5-6 , afspoelbaar schoeisel Losschroeven en dubbel verpakken in plastic , sluit luchtdicht af en breng dit als hechtgebonden afval naar een plaatselijk containerpark. Voor hechtgebonden toepassingen: Bij verwijdering door doe-het-zelf moet men dit afval dubbel en luchtdicht verpakt aandienen bij het gemeentelijk recyclagepark. Men raadpleegt best op voorhand de voorwaarden van het recyclagepark.

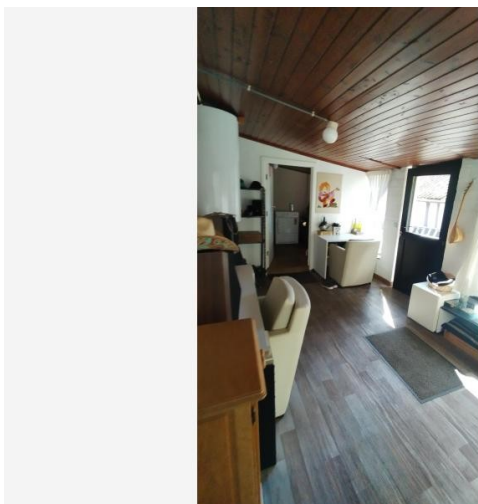
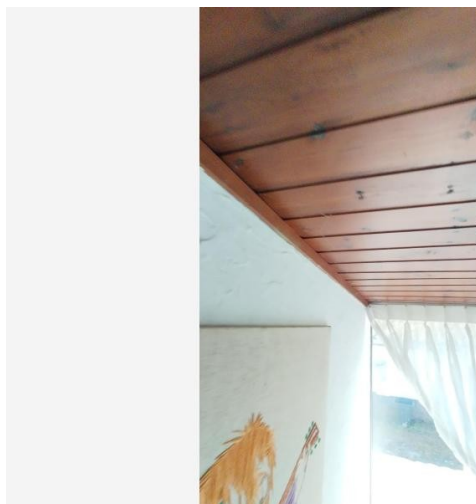
Basis voor advies	De asbestdeskundige beoordeelt het materiaal als niet-asbestverdacht.
-------------------	---

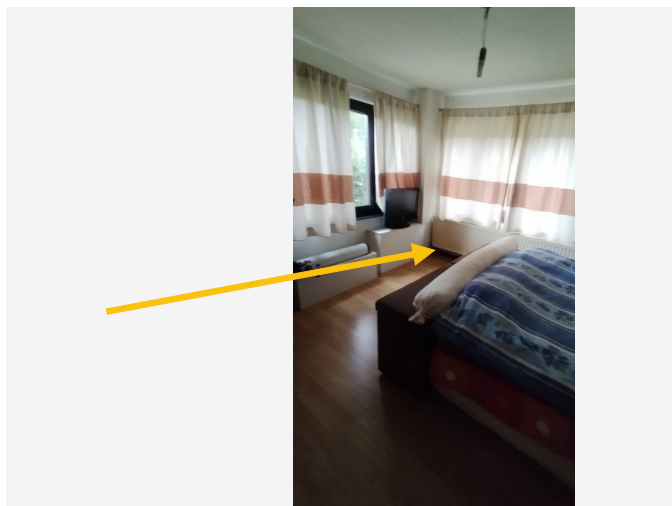
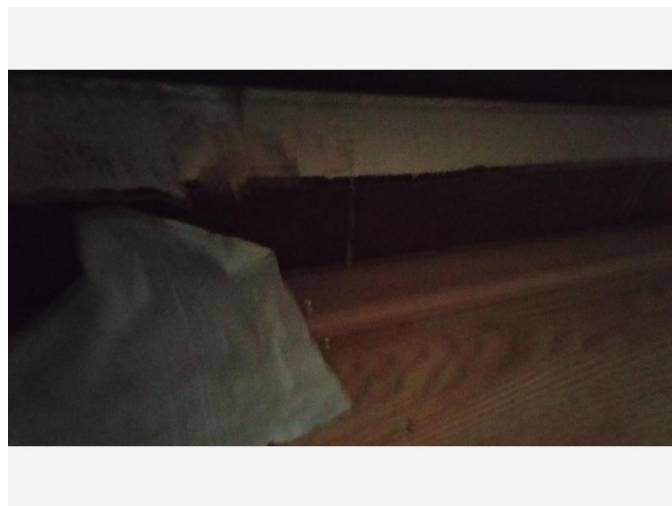
Fiche 21: Muurpleister

Geen asbest

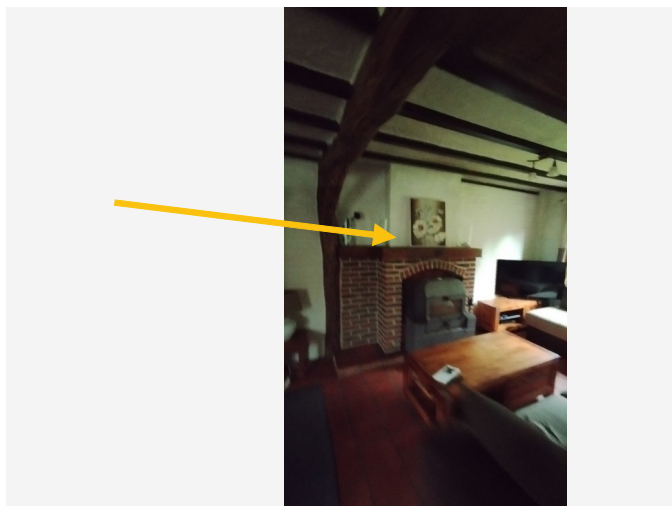
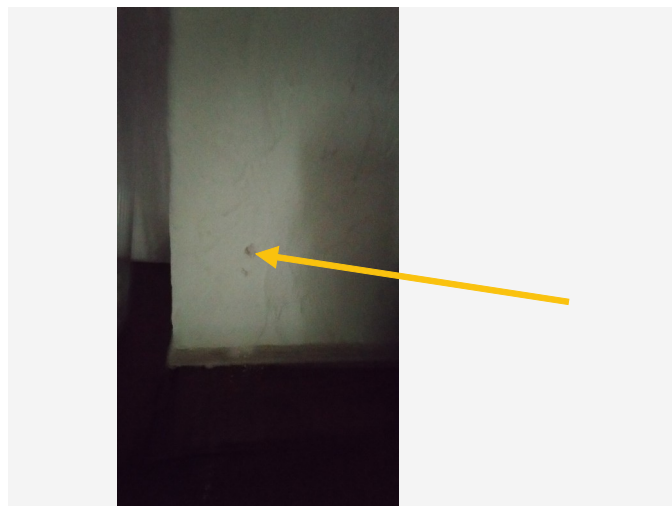
Fiche 22: Muurpleister (groffe structuur)

Geen asbest

Beschrijving	Muurpleister (groffe structuur)
Omgeving	Binnen
Primaire drager	Binnenwand
Bindmiddel van materiaal	Gips - kalk
Gebondenheid op basis van bindmiddel	Niet-hechtgebonden
Hoeveelheid (oppervlakte - dikte - aantal)	• 50,00 m ² - 1,50 cm - 1 stuk
Totaal volume	0,75 m ³
Identificatiemethode	Een monstername door de asbestdeskundige met laboanalyse door een asbestlabo.
Destructieve handeling voor identificatie	Nee
Opmerking	<p>Volgens het inspectieprotocol is een monstername van het pleisterwerk verplicht om dit te identificeren als niet-asbesthoudend.</p> <p>Locatie staalnames: individuele ruimte: eetkamer, woonkamer, hal</p> <p>De vermelde oppervlaktes en volumes betreffen een beredeneerde schatting. Er worden geen rechten verleend aan deze oppervlaktes/volumes. De dikte is een schatting die voorkomt uit de monsterplaatsen en is daarom niet altijd representatief.</p>

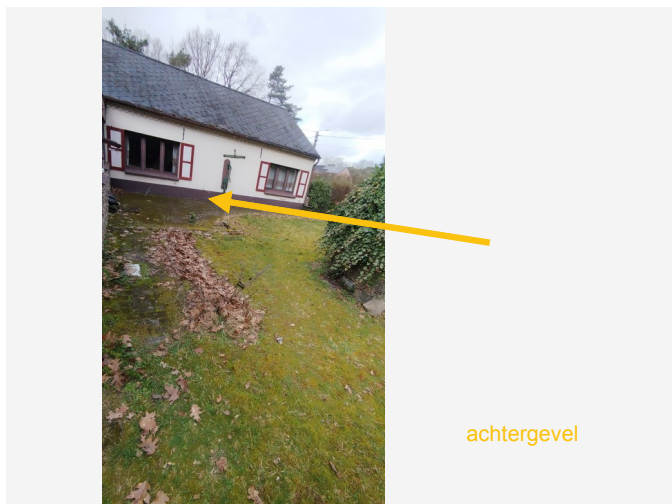
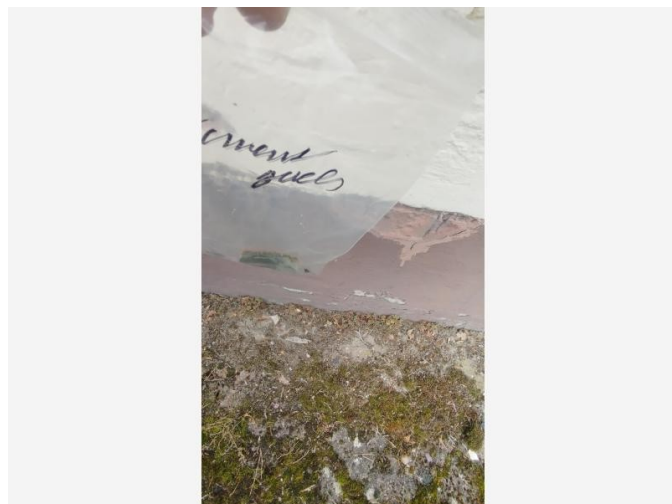
Beschrijving	Cementering gevels - woning
Omgeving	Buiten
Primaire drager	Wand buitenschil
Bindmiddel van materiaal	Cement
Gebondenheid op basis van bindmiddel	Hecht
Hoeveelheid (gewicht - aantal)	<ul style="list-style-type: none">• 400,00 kg - 1 stuk
Totaal gewicht	400,00 kg
Identificatiemethode	Een monstername door de asbestdeskundige met laboanalyse door een asbestlabo.
Destructieve handeling voor identificatie	Nee
Opmerking	De vermelde oppervlaktes en volumes betreffen een beredeneerde schatting. Er worden geen rechten verleend aan deze oppervlaktes/volumes. De dikte is een schatting die voorkomt uit de monsterplaatsen en is daarom niet altijd representatief.

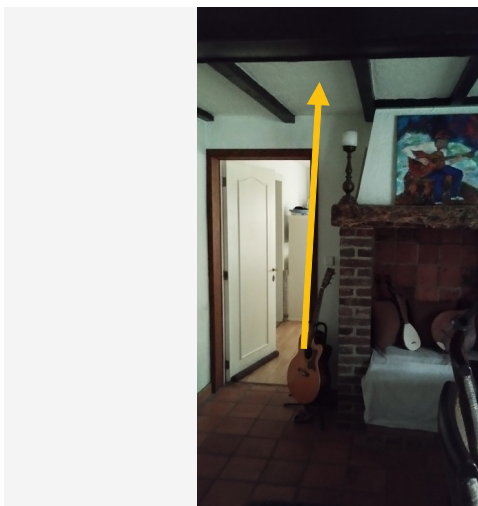
Fiche 25: Sierpleister – Valse plafonds

Geen asbest

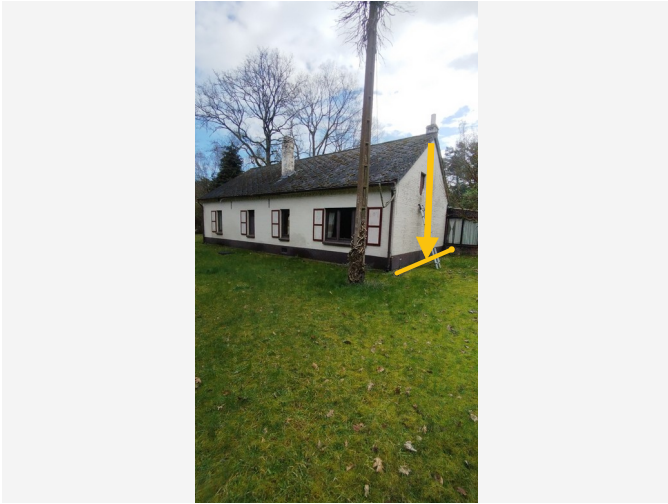
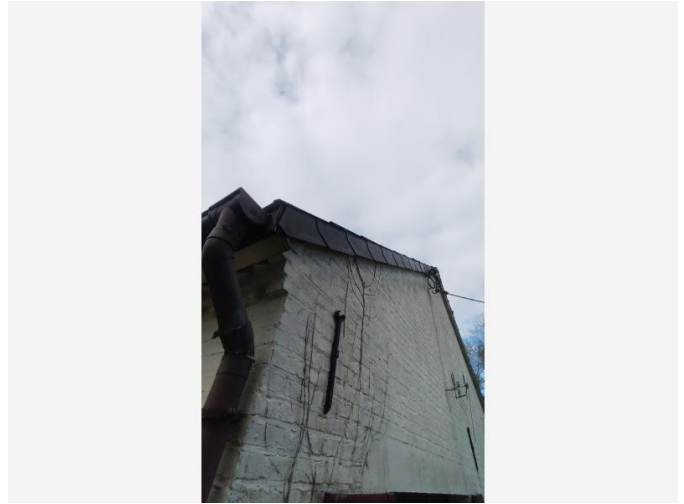
Beschrijving	Afdruipzone asbest- garage/schuur
Bron van de asbestdeeltjes	Bron is nog aanwezig
Type	Afdruipzone dak
Afmetingen (lengte - breedte - diepte)	• 40,00 m - 1,00 m - 0,30 m
Geraamd volume	12,00 m ³
Opmerking	De vermelde oppervlaktes en volumes betreffen een beredeneerde schatting. Er worden geen rechten verleend aan deze oppervlaktes/volumes.

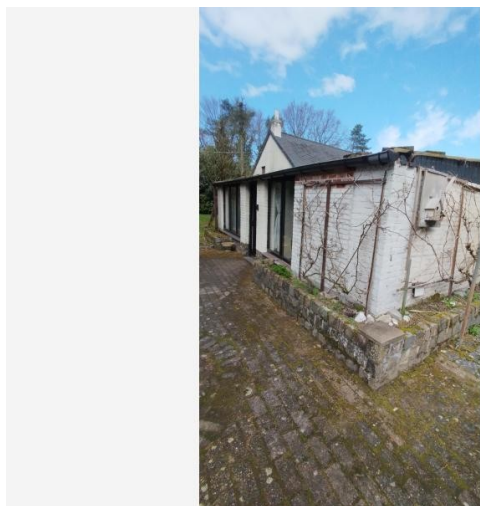
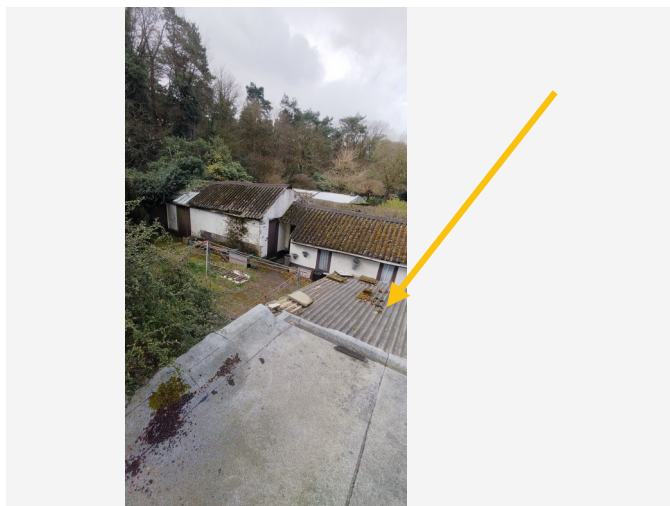
Beschrijving	Notitie	Terug te vinden op plannen
Fiche 29: Dakbedekking - veranda (niet verdacht)	De dakbedekking wordt gecontroleerd en bevat geen asbest verdachte materialen.	Plan 1.2: Woning + veranda : dakbedekking
Fiche 30: Dakbedekking - tuinhuis (niet verdacht)	De dakbedekking wordt gecontroleerd en bevat geen asbest verdachte materialen.	Plan 3.2: Tuinhuis : dakbekleding
Fiche 31: CV Ketel	De CV ketel werd gecontroleerd (bwj 2005) en is niet asbest verdacht geen risico bouwjaar.	Plan 1.7: GLV : div
Fiche 32: Roetluik	De roetluik aanwezig in de cv-ruimte is vervaardigd uit metaal en is dus niet verdacht.	Plan 1.7: GLV : div
Fiche 33: Afdichting - ramen / deuren - woning/veranda	De ramen en deuren werden gecontroleerd, de afdichting is niet verdacht	Plan 1.7: GLV : div
