# Asbestinventarisatetest

Bosstraat 61, 3500 Hasselt

Attestnummer : 20260428-000541.000

Uitgegeven op : 28.04.2026

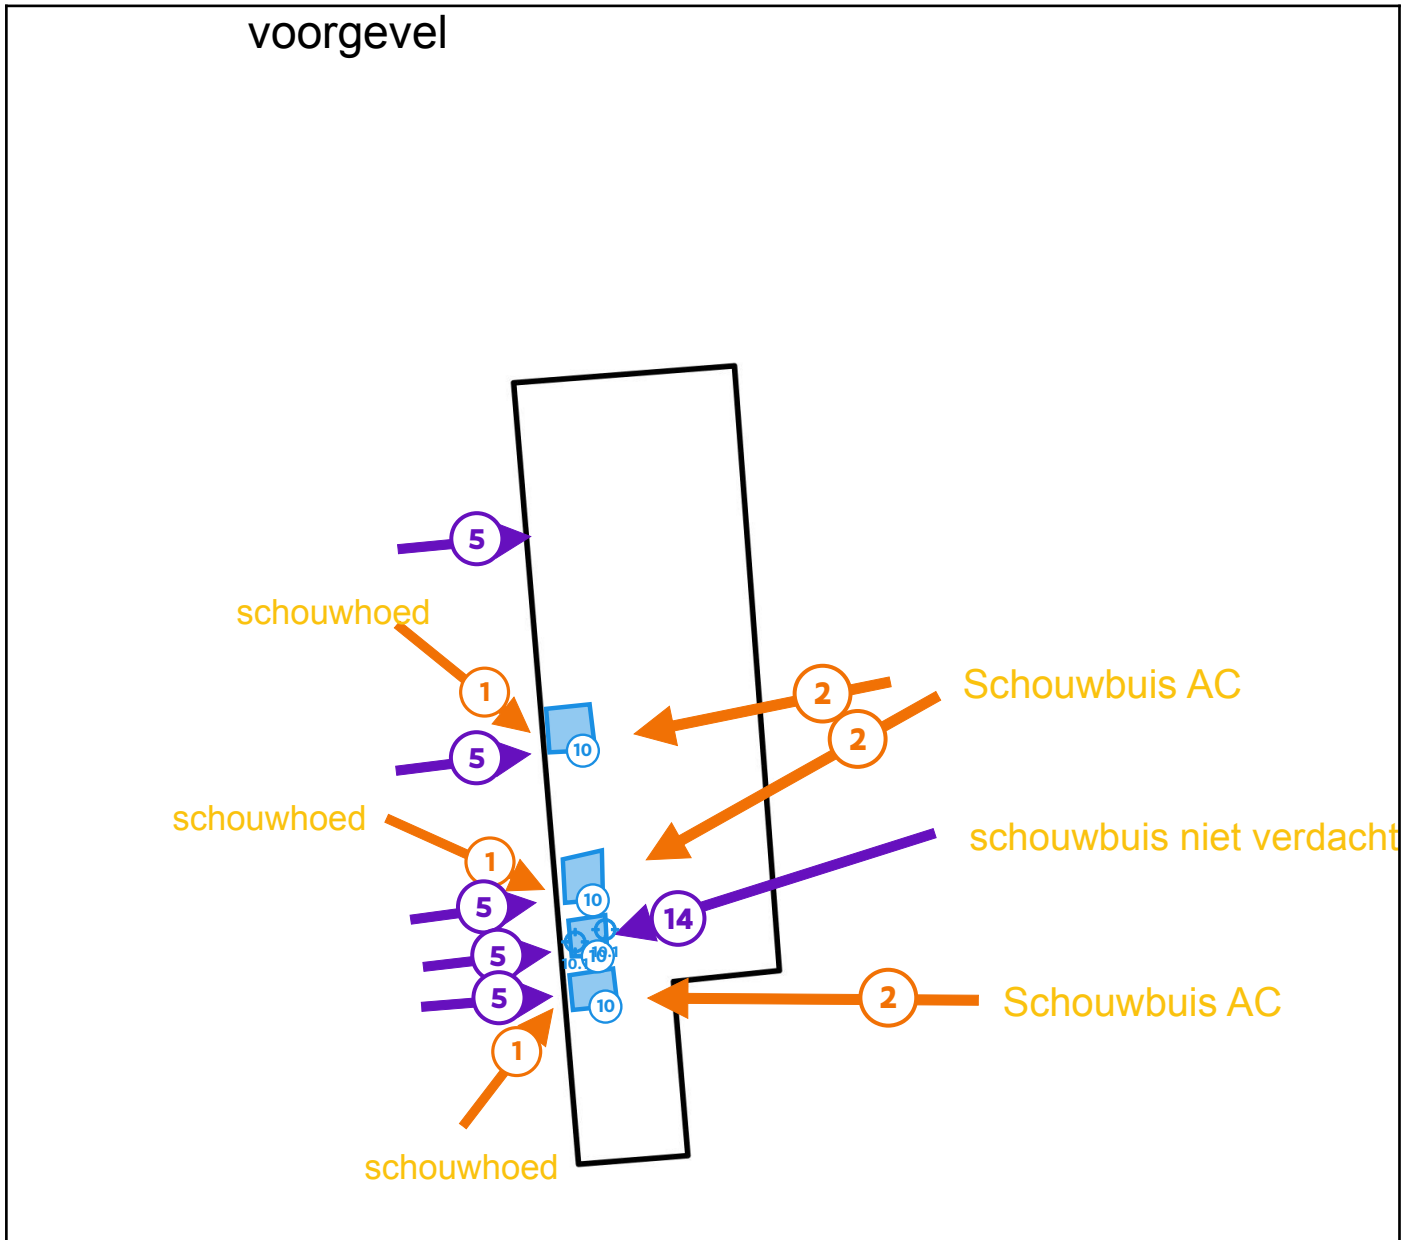
## Plan 1.4: Woning : div

Beschrijving	Type	Actie
1. Schouwhoed (visueel vastgesteld)	Asbestmateriaal	Verwijderen
2. Schouwbus (visueel vastgesteld)	Asbestmateriaal	Verwijderen
5. Schouwen	Beperking	-
10. Cementering buiten (met staalname)	Geen asbest	-

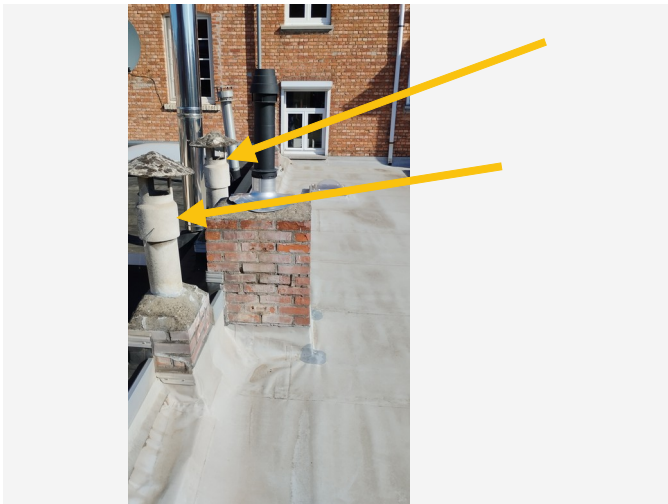
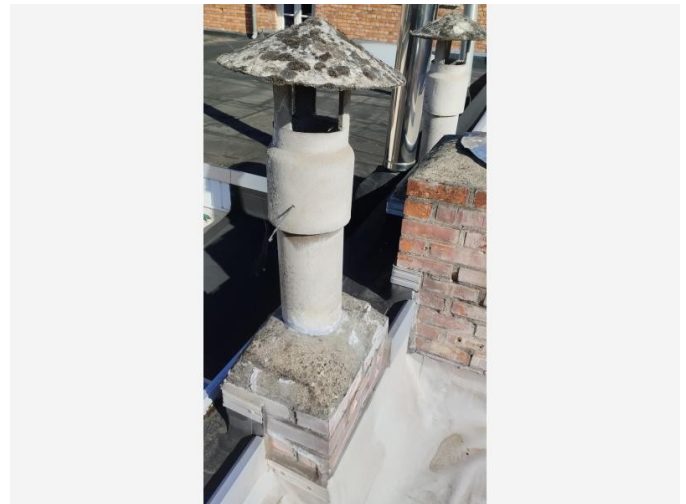
Het asbestmateriaal valt onder de mijlpaal van 2034.

Eindbeoordeling materiaalrisico	Laag materiaalrisico en/of verlaagde kans op vezelvrijgave
---------------------------------	--

Gebondenheid	Categorie 1: hechtgebonden in oorsprong
Asbestsoort (vezeltype)	Crocidoliet aanwezig
Asbestconcentratie	Laag (< 50%)
Afschermingsgraad van het gehele materiaal	Geheel of deels vrij aan de buitenlucht, maar geen contact met binnenlucht
Toestand van het materiaal	Licht beschadigd, licht verweerd. Intacte calciumsilicaatplaat of materiaal met categorie 3-gebondenheid

Beschrijving	Schouwhoed (visueel vastgesteld)
Omgeving	Buiten
Primaire drager	HVAC infrastructuur en uitrusting
Asbestmateriaal	Schouwhoed, ventilatiekap (anti-windval)
Bindmiddel van asbestmateriaal	Cement
Gebondenheid op basis van bindmiddel	Hecht
Hoeveelheid (gewicht - aantal)	<ul style="list-style-type: none"><li>• 1,00 kg - 1 stuk</li></ul>
Totaal gewicht	1,00 kg
Eenvoudig bereikbaar	Ja
Bevestigingswijze	<ul style="list-style-type: none"><li>• Geklemd</li></ul>
Identificatiemethode	<p>De asbestdeskundige beoordeelt het materiaal als asbestverdacht en dus asbesthoudend, en dit zonder monsternamen.</p> <p>Motivatie: De opdrachtgever weigert om het materiaal te laten bemonsteren.</p>
Destructieve handeling voor identificatie	Nee
Opmerking	De vermelde oppervlaktes, diktes, gewichten en volumes betreffen een beredeneerde schatting. Er worden geen rechten verleend aan deze oppervlaktes/diktes/volumes.

- Zorg voor een veilig beheer. Vermijd het beschadigen van het asbestmateriaal. Controleer de toestand jaarlijks op wijzigingen.
- Verwijder dit asbestmateriaal zo snel mogelijk. Volg de toestand goed op.
- Voer bijkomende staalname(s) uit.

- Eenvoudige handelingen: mag via doe-het-zelf of door werknemer(s) met opleidingsattest eenvoudige handelingen  
EH via doe-het-zelf De schouwhoed kan voorzichtig losgebeiteld worden, extra bevochtigen om stof te voorkomen. Standaard dragen van de nodige wegwerp beschermingsmiddelen FFP 3 masker, handschoenen en tyvec CAT III type 5-6, afwasbaar schoeisel. Bij de gemeente/containerpark afsluitzakken halen om dubbel in te pakken, sluit luchtdicht af en breng naar het plaatselijk containerpark als hechtgebonden asbestafval. Voor hechtgebonden toepassingen: Bij verwijdering door doe-het-zelf moet men dit afval dubbel en luchtdicht verpakt aandienen bij het gemeentelijk recyclagepark. Men raadpleegt best op voorhand de voorwaarden van het recyclagepark. Zie ook link Zie <https://ovam.vlaanderen.be/wie-mag-wat-verwijderen> <https://ovam.vlaanderen.be/voorzorgsmaatregelen-bij-asbestverwijdering>

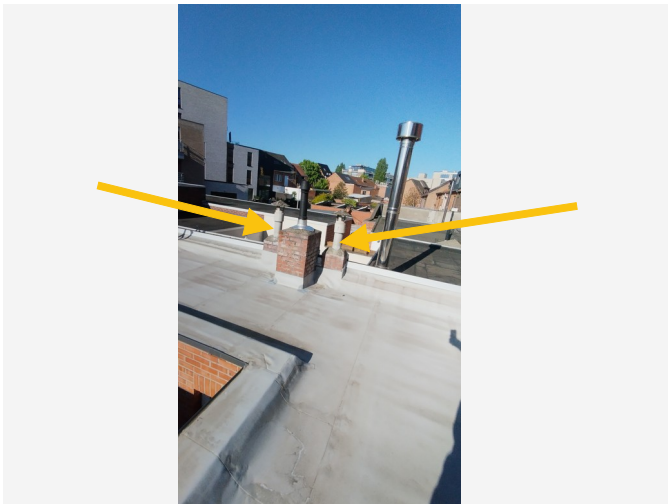
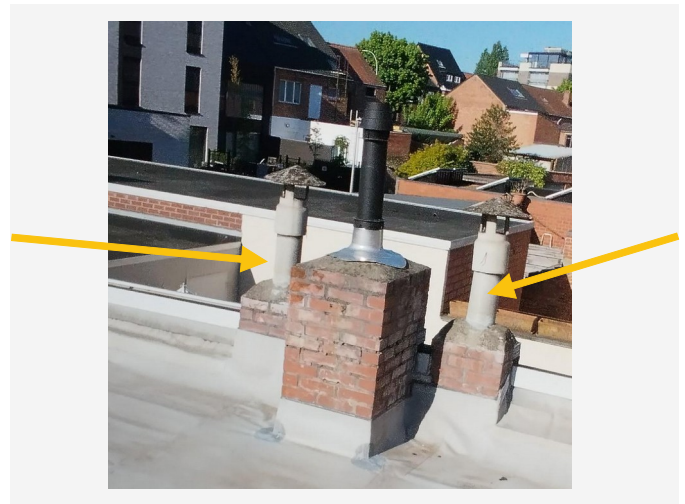
Het asbestmateriaal valt onder de mijlpaal van 2034.

Eindbeoordeling materiaalrisico	Verhoogd materiaalrisico en/of verhoogde kans op vezelvrijgave
---------------------------------	--

Gebondenheid	Categorie 1: hechtgebonden in oorsprong
Asbestsoort (vezeltype)	Crocidoliet aanwezig
Asbestconcentratie	Laag (< 50%)
Afschermingsgraad van het gehele materiaal	Geheel of deels vrij aan binnenluchtstromen
Toestand van het materiaal	Licht beschadigd, licht verweerd. Intacte calciumsilicaatplaat of materiaal met categorie 3-gebondenheid

Beschrijving	Schouwbus (visueel vastgesteld)
Omgeving	Buiten
Primaire drager	HVAC infrastructuur en uitrusting
Asbestmateriaal	Rookgaskanaal
Bindmiddel van asbestmateriaal	Cement
Gebondenheid op basis van bindmiddel	Hecht
Hoeveelheid (lengte - omtrek - dikte - aantal)	<ul style="list-style-type: none"><li>• 1,00 m - 60,00 cm - 1,00 cm - 1 stuk</li></ul>
Totaal volume	0,006 m <sup>3</sup>
Eenvoudig bereikbaar	Ja
Bevestigingswijze	<ul style="list-style-type: none"><li>• Verlijmd, ingegoten, versmeerd</li></ul>
Identificatiemethode	<p>De asbestdeskundige beoordeelt het materiaal als asbestverdacht en dus asbesthoudend, en dit zonder monsternamen.</p> <p>Motivatie: De opdrachtgever weigert om het materiaal te laten bemonsteren.</p>
Destructieve handeling voor identificatie	Nee
Opmerking	De vermelde oppervlaktes, diktes en volumes betreffen een beredeneerde schatting. Er worden geen rechten verleend aan deze oppervlaktes/diktes/volumes.

- Verwijder dit asbestmateriaal zo snel mogelijk. Volg de toestand goed op.
- Voer bijkomende staalname(s) uit.

- Eenvoudige handelingen: mag via doe-het-zelf of door werknemer(s) met opleidingsattest eenvoudige handelingen  
EH via doe-het zelf De buis kan voorzichtig losgebeiteld worden , extra bevochtigen om stof te voorkomen  
Standaard dragen van de nodige wegwerp beschermingsmiddelen FFP 3 masker , handschoenen en tyvec CAT III type 5-6 , afwasbaar schoeisel Bij de gemeente/containerpark afsluitzakken halen om dubbel in te pakken , sluit luchtdicht af en breng naar het plaatselijk containerpark als hechtgebonden asbestafval. Voor hechtgebonden toepassingen: Bij verwijdering door doe-het-zelf moet men dit afval dubbel en luchtdicht verpakt aandienen bij het gemeentelijk recyclagepark. Men raadpleegt best op voorhand de voorwaarden van het recyclagepark. Zie ook link Zie <https://ovam.vlaanderen.be/wie-mag-wat-verwijderen>  
<https://ovam.vlaanderen.be/voorzorgsmaatregelen-bij-asbestverwijdering>

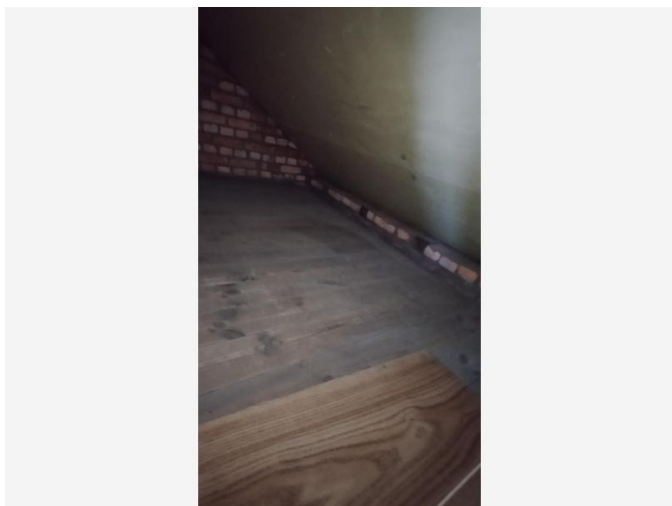
*Situeringfoto*

**Reden:** de inspectieruimte is lager dan 1,5 m

**Uitleg van de asbestdeskundige:** In het inspectieprotocol behoort een ruimte lager dan 1,5 m niet tot het onderzoek.

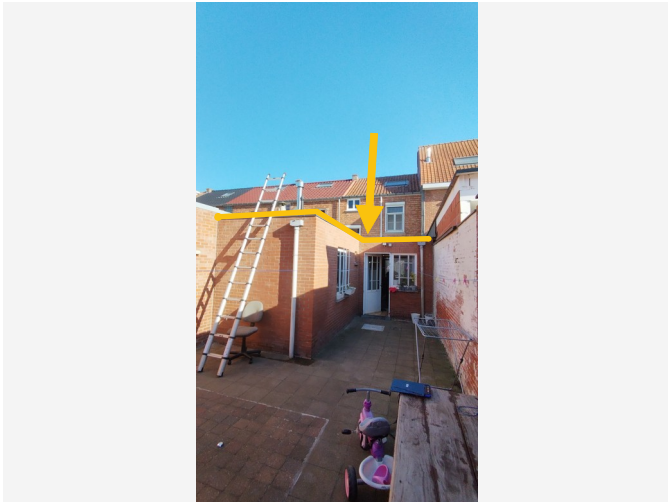
## Fiche 4: Onderdak:- plat dak woning ( niet vast te stellen )

**Reden:** Er is geen volledige risicobeoordeling mogelijk

Aanwezigheid onderdak kon niet vastgesteld worden: geen mogelijkheid om de dakbekleding op te tillen.

Bij werken is extra controle /staalname aangeraden of door een destructief onderzoek via de binnenkant.

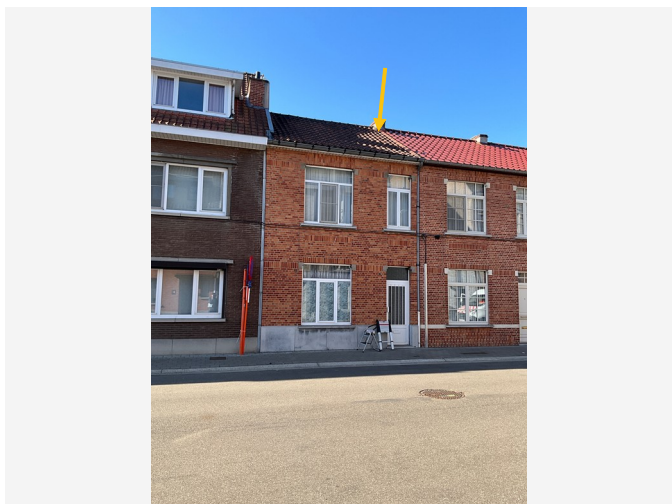
*Situeringfoto*

**Reden:** Het te onderzoeken materiaal situeert zich hoger dan 3,50 m te rekenen vanaf een veilige ondergrond

**Uitleg van de asbestdeskundige:** Bij werken (dak of reiniging schouw) kan een stelling geplaatst worden, het is niet duidelijk of er asbestverdachte materialen aanwezig zijn in/rond de schouw.

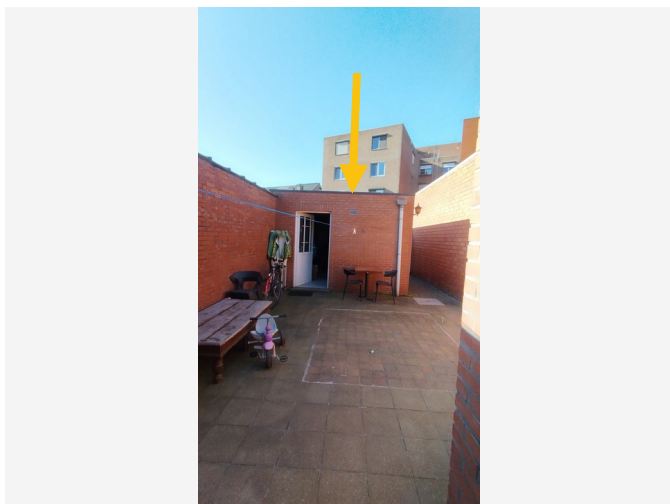
*Situeringfoto*

**Reden:** Er is geen volledige risicobeoordeling mogelijk

Aanwezigheid onderdak kon niet vastgesteld worden: geen mogelijkheid om de dakbekleding op te tillen.

Bij werken is extra controle /staalname aangeraden of door een destructief onderzoek via de binnenkant.

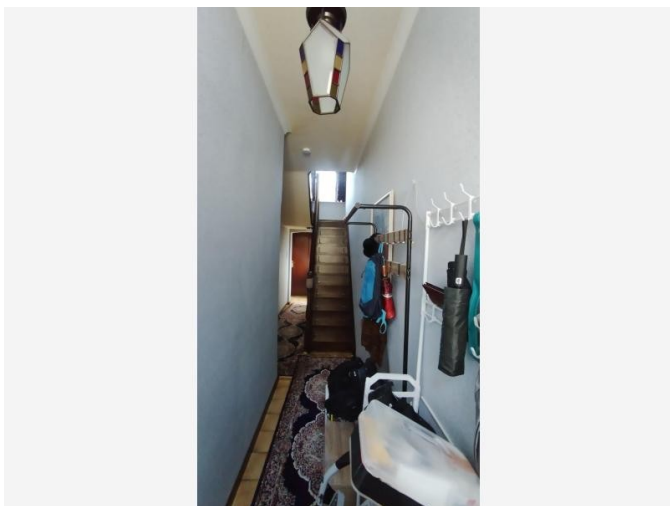
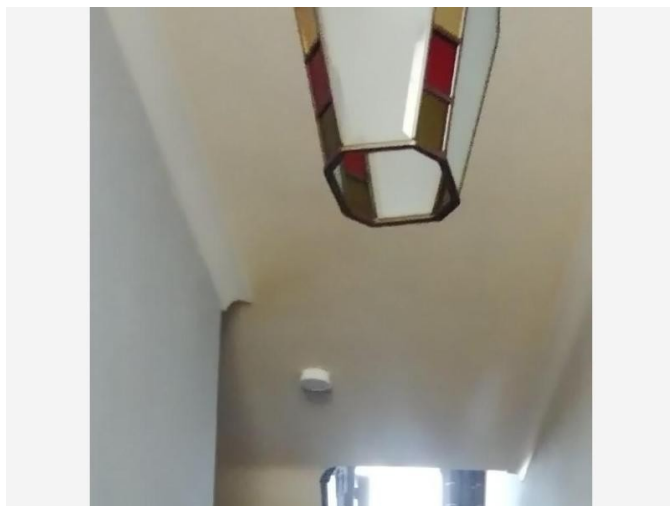
Alle plafonds zijn afgewerkt met valse plafonds in plaatmateriaal. Het is niet duidelijk of er pleisterwerk of ander verdacht asbestmateriaal aanwezig is achter / op deze valse plafonds, het is aangewezen om bijkomend onderzoek uit te voeren bij werken. De plafonds bestaan uit gyproc/hout ..Zonder destructieve handeling is het niet mogelijk om na te gaan of er asbesthoudende materialen aanwezig zijn achter de plafond afwerking. Als bij sloop of renovatie blijkt dat er achter deze plafonds nog pleisterwerk of asbest verdachte toepassingen aanwezig zijn, moet dit bemonsterd worden.

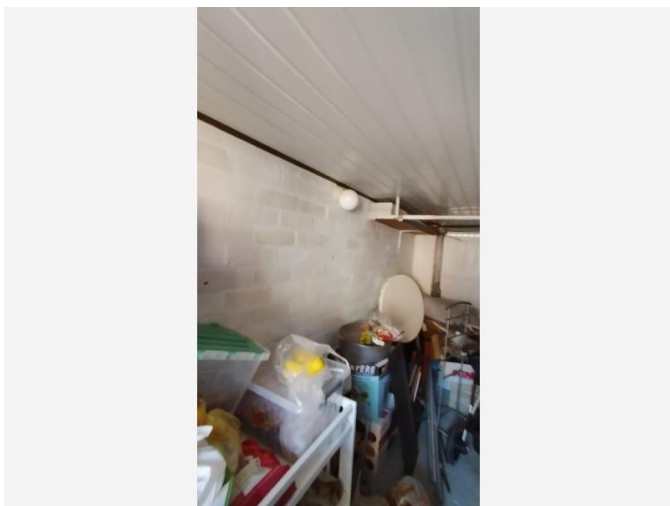
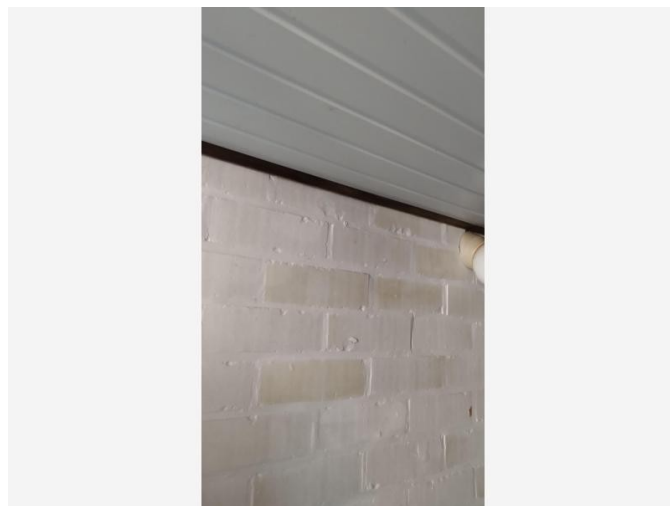
Het plafond is afgewerkt met een vals plafond in plaatmateriaal. Het is niet duidelijk of er pleisterwerk of ander verdacht asbestmateriaal aanwezig is achter / op deze valse plafonds, het is aangewezen om bijkomend onderzoek uit te voeren bij werken. Het plafond bestaat uit PVC ..Zonder destructieve handeling is het niet mogelijk om na te gaan of er asbesthoudende materialen aanwezig zijn achter de plafond afwerking. Als bij sloop of renovatie blijkt dat er achter deze plafonds nog pleisterwerk of asbest verdachte toepassingen aanwezig zijn, moet dit bemonsterd worden.

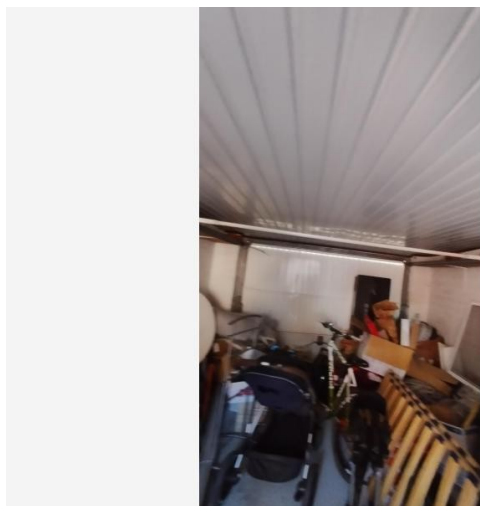
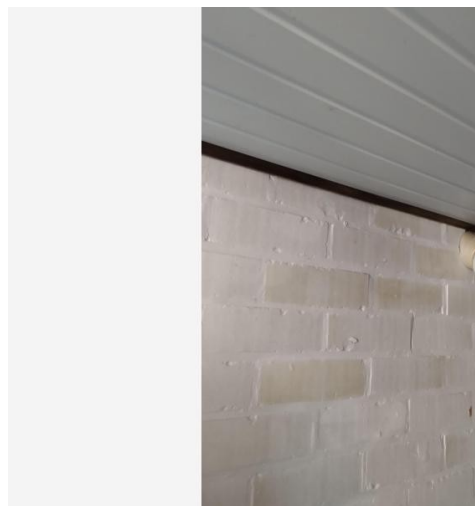
De muren zijn vervaardigd uit steen en zijn verdacht

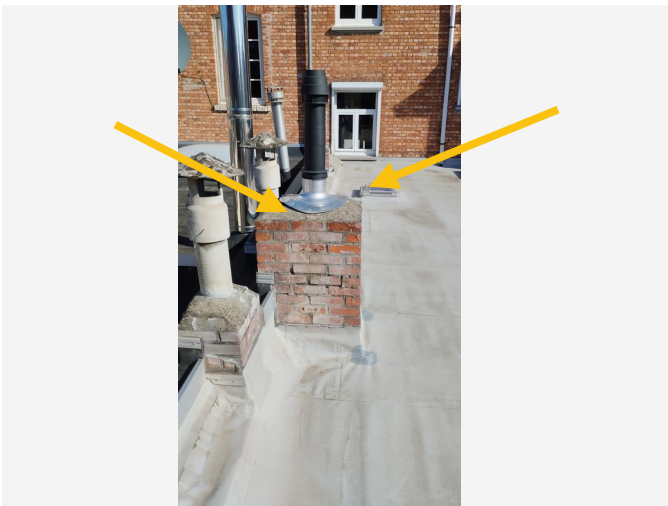
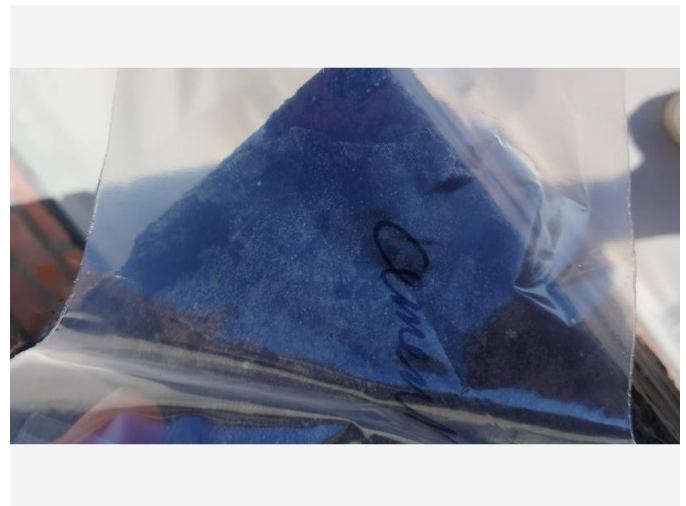
Geen asbest

#	Type	Referentie	Resultaat
10.1	Mengmonster	cementering	Geen asbest

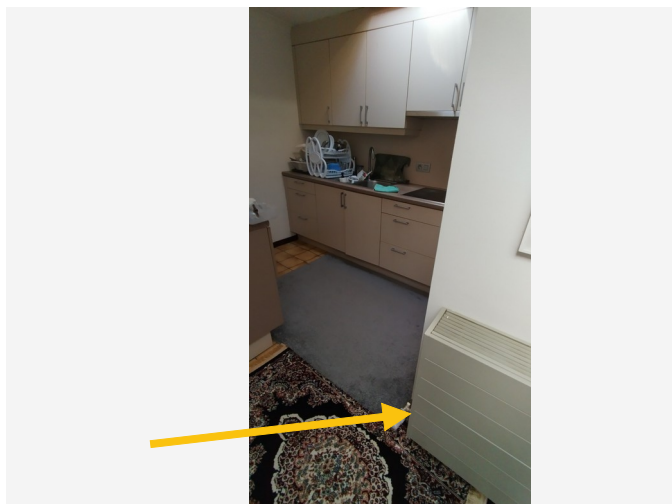
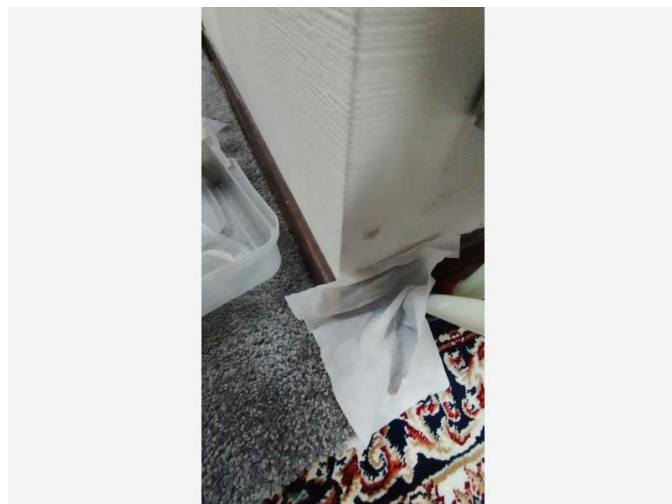
Geen asbest

#	Type	Referentie	Resultaat
11.1	Mengmonster	Muren	Geen asbest
