# Asbestinventarisatetest

Grote Baan 60, 3454 Geetbets

Attestnummer : 20260709-000153.000

**Niet-asbestveilig**

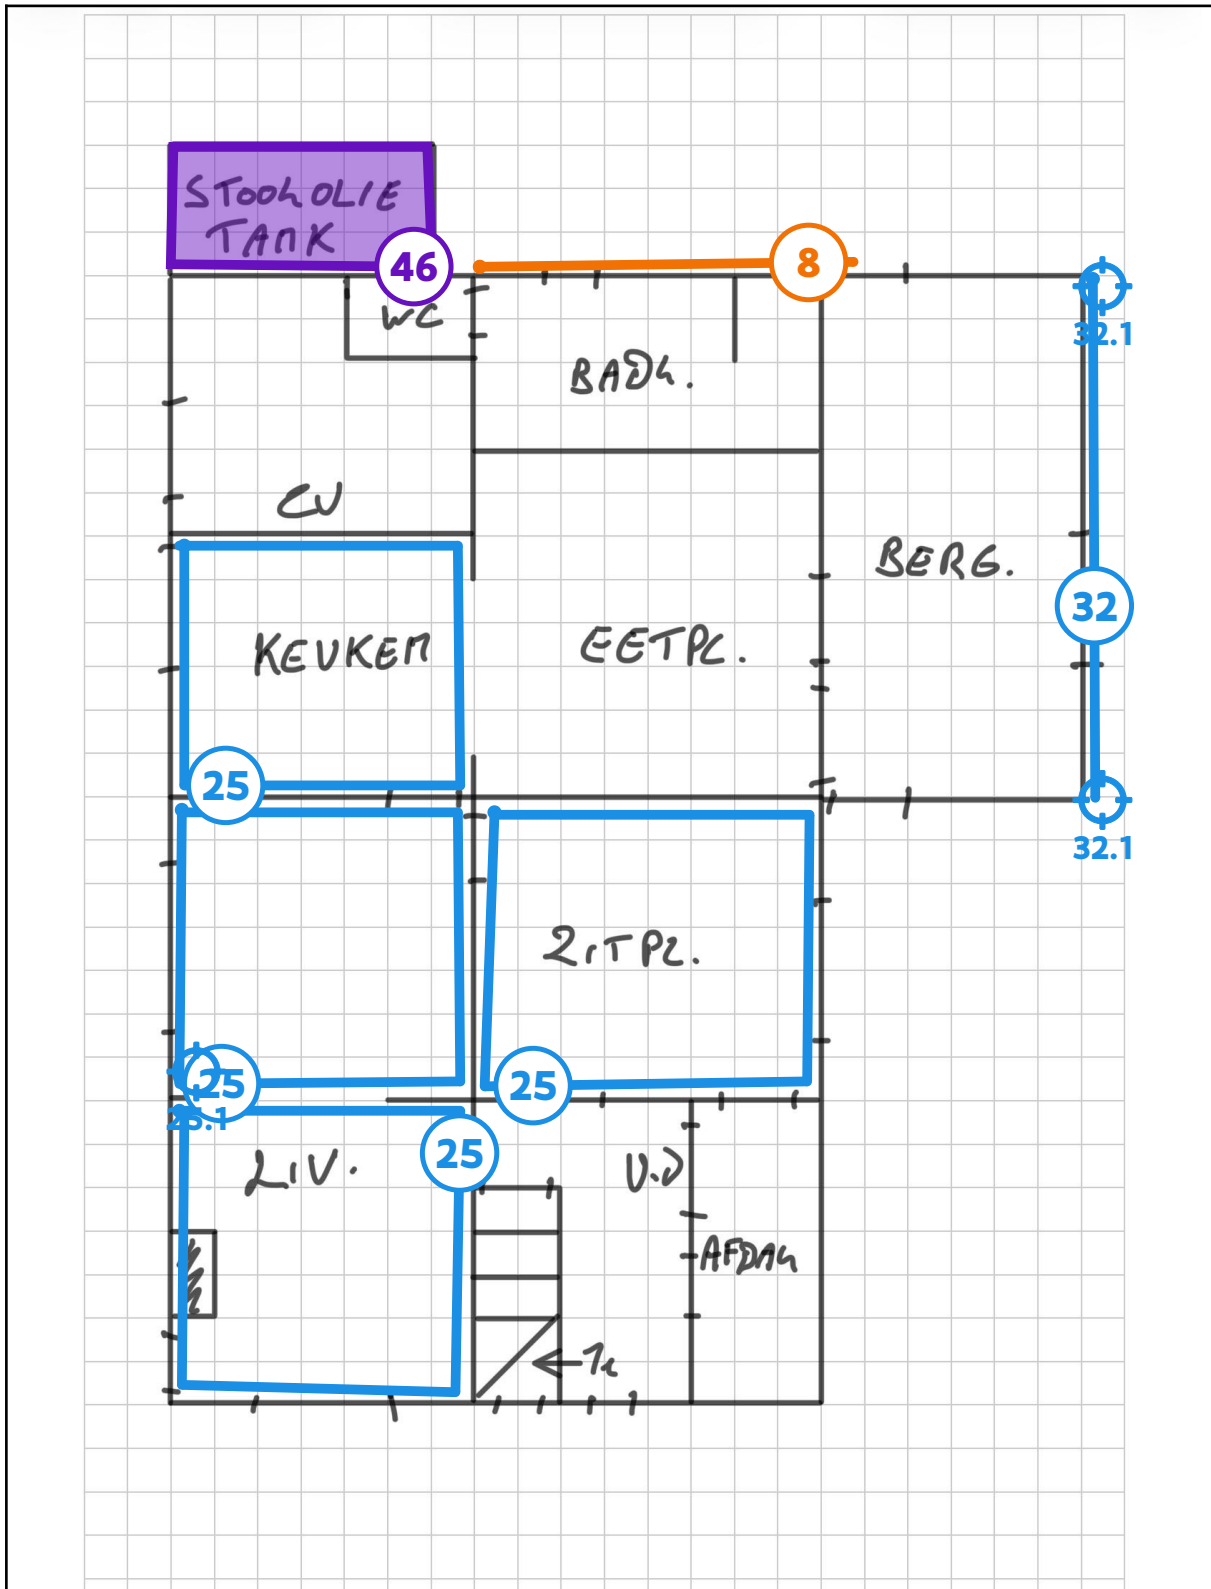
# Plan 1.3: Gelijkvloers

8. Cement wandplaten tegen achtergevel visueel vastgesteld (zonder staal)	Asbestmateriaal	<a href="#">Verwijderen</a>
25. Sierlijsten tegen plafonds	Geen asbest	-
25.1 Code: 8	Puntmonster	-
32. Muurcementering tegen gevel berging	Geen asbest	-
32.1 Code: 4	Mengmonster	-
46. Onderdak afdak en stookoliekotje (niet aanwezig)	Overige ruimte of materiaal	-

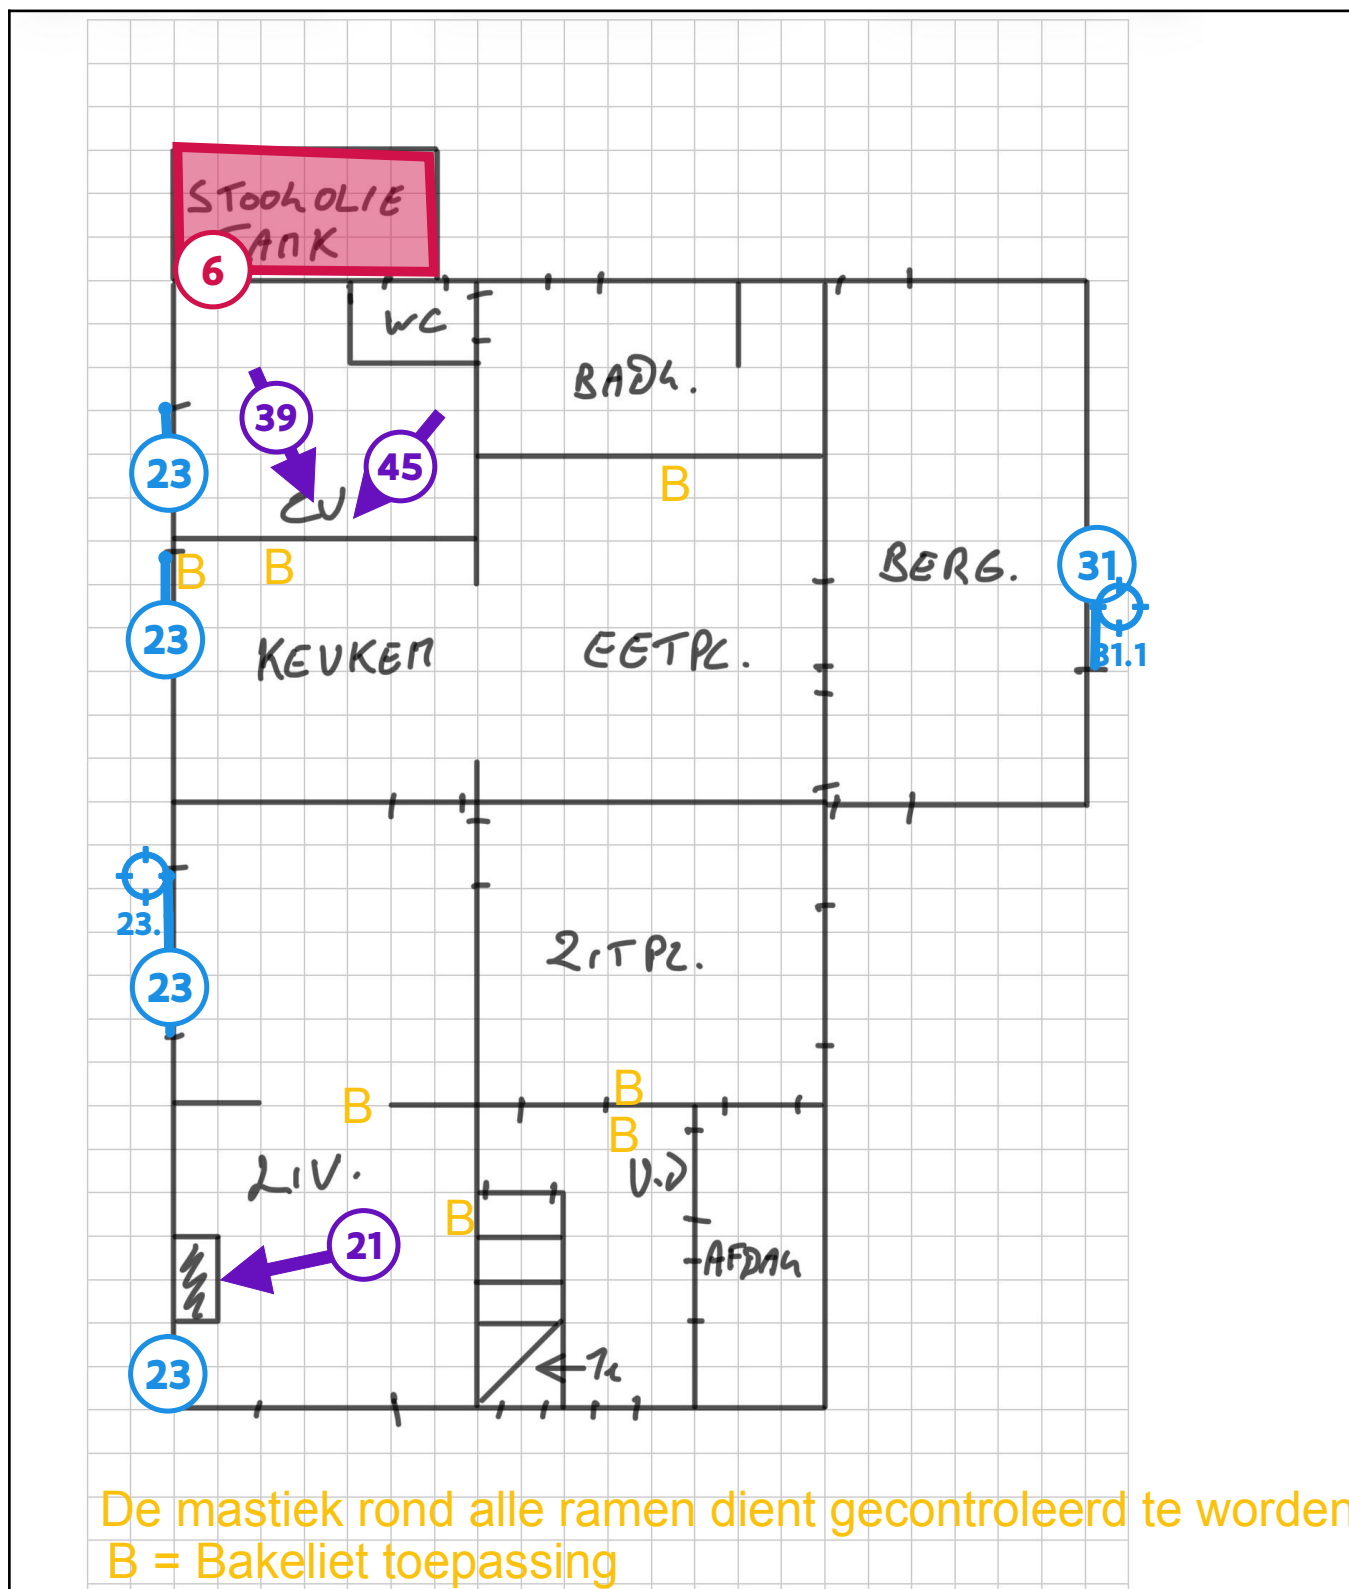
## Plan 1.4: Gelijkvloers

6. Golfplaten op afdak en stookolietankkotje visueel vastgesteld	Asbestmateriaal	Dringend verwijderen
14. Bakeliet toep.(schakelaars-stopcontact-verdeel dozen-radiatorknoppen)	Asbestmateriaal	Zorgvuldig beheren
21. Kachelkoord (niet aanwezig)	Advies	-
23. Restant mastiek rond ramen woning	Geen asbest	-
23.1 Code: 5	Puntmonster	-
31. Stopverf op raam berging	Geen asbest	-
31.1 Code: 3	Puntmonster	-
39. Chauffageketel	Overige ruimte of materiaal	-
45. Leidingisolatie (niet aanwezig)	Overige ruimte of materiaal	-

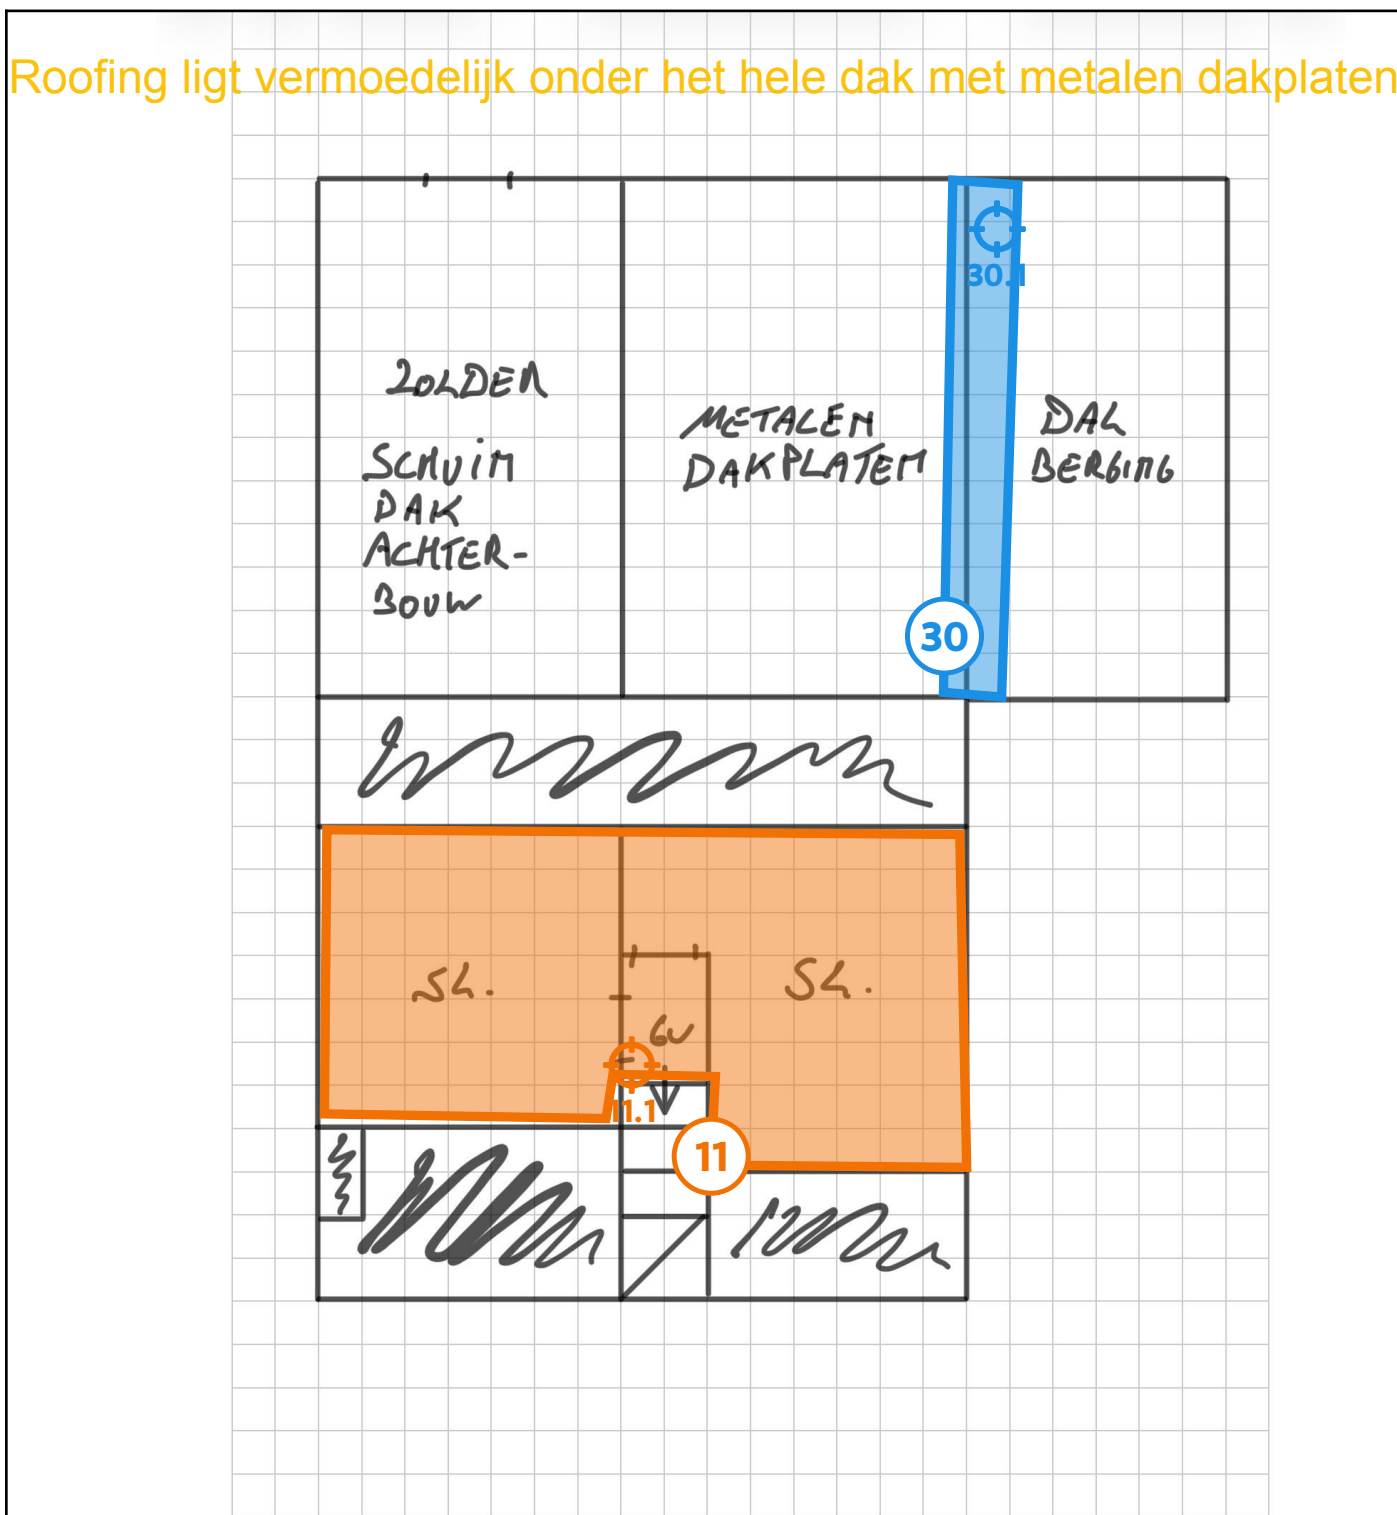
## Plan 1.8: 1e verdiep en daken

Roofing ligt vermoedelijk onder het hele dak met metalen dakplaten

Beschrijving	Type	Actie
11. Vinylvloer 1e verdiep	Asbestmateriaal	<a href="#">Verwijderen</a>

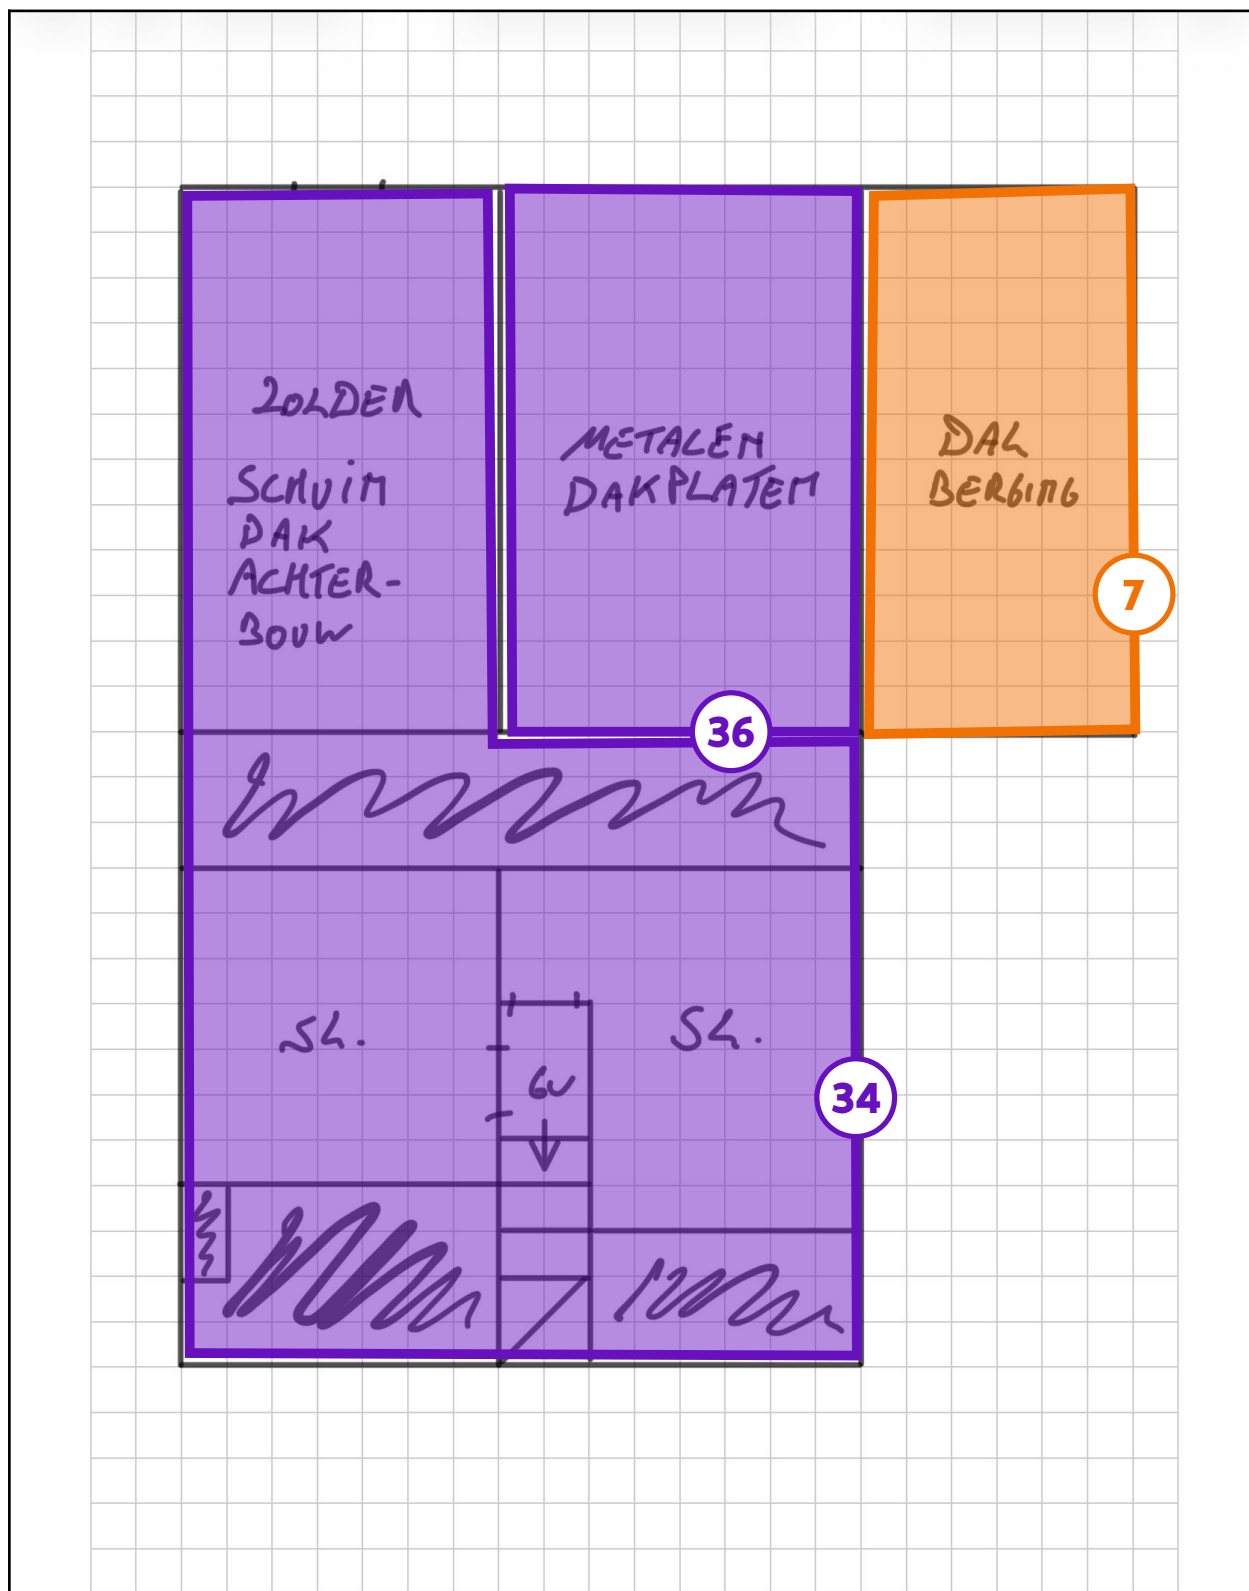
## Plan 1.11: 1e verdiep en daken

7. Golfplaten op berging aan de woning visueel vastgesteld (zonder staal)	Asbestmateriaal	<a href="#">Verwijderen</a>
34. Dakbedekking hoofddak (schuin dak): dakpannen: niet verdacht	Overige ruimte of materiaal	-
36. Dakbedekking metalen dakplaten op achterbouw: niet verdacht.	Overige ruimte of materiaal	-

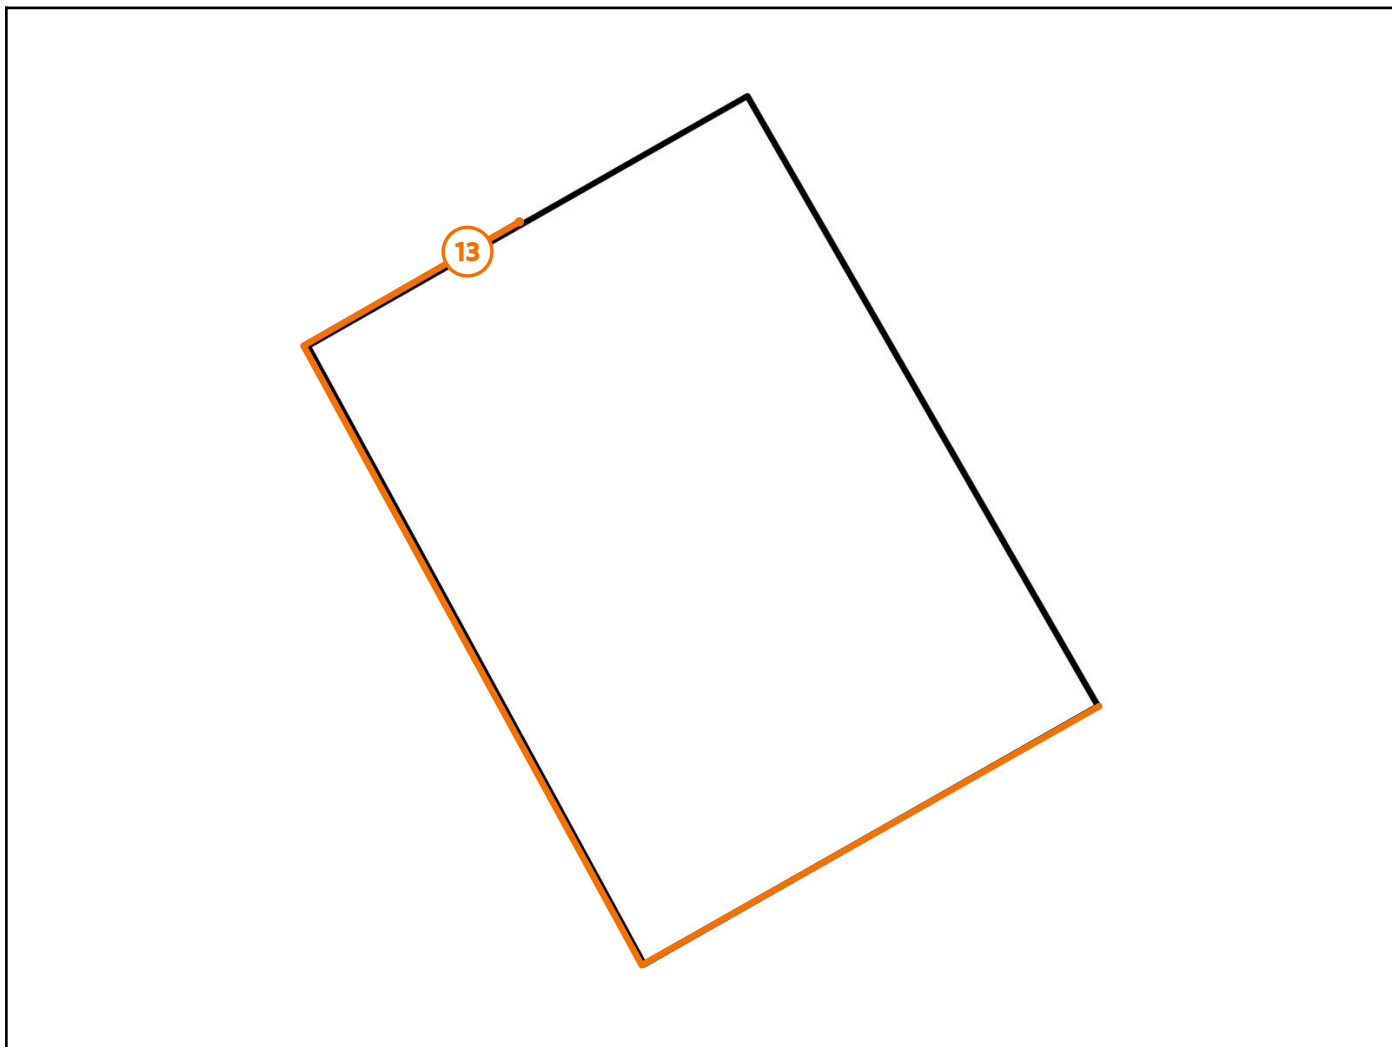
## Plan 2.2: Carport plan

Beschrijving	Type	Actie
13. Golfplaten wanden 'rood' visueel vastgesteld (zonder staal)	Asbestmateriaal	<a href="#">Verwijderen</a>

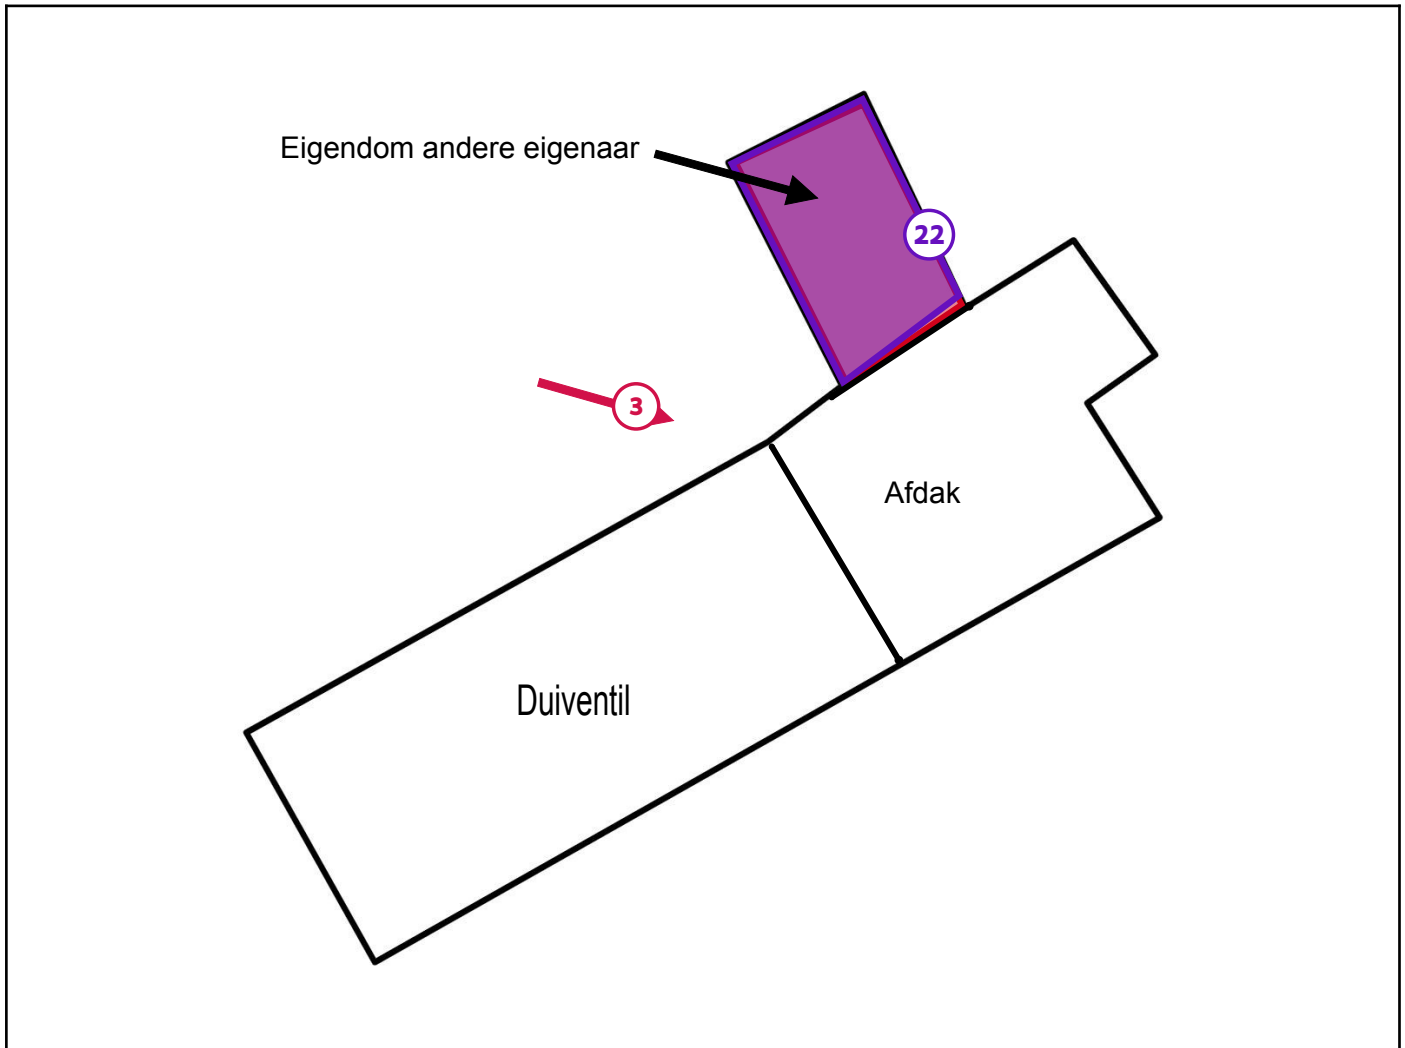
## Plan 3.1: Duiventil en afdak plan

Beschrijving	Type	Actie
3. Asbestcement afval: losse cement bak	Asbestmateriaal	Dringend verwijderen
22. Eigendom van andere eigenaar	Advies	-

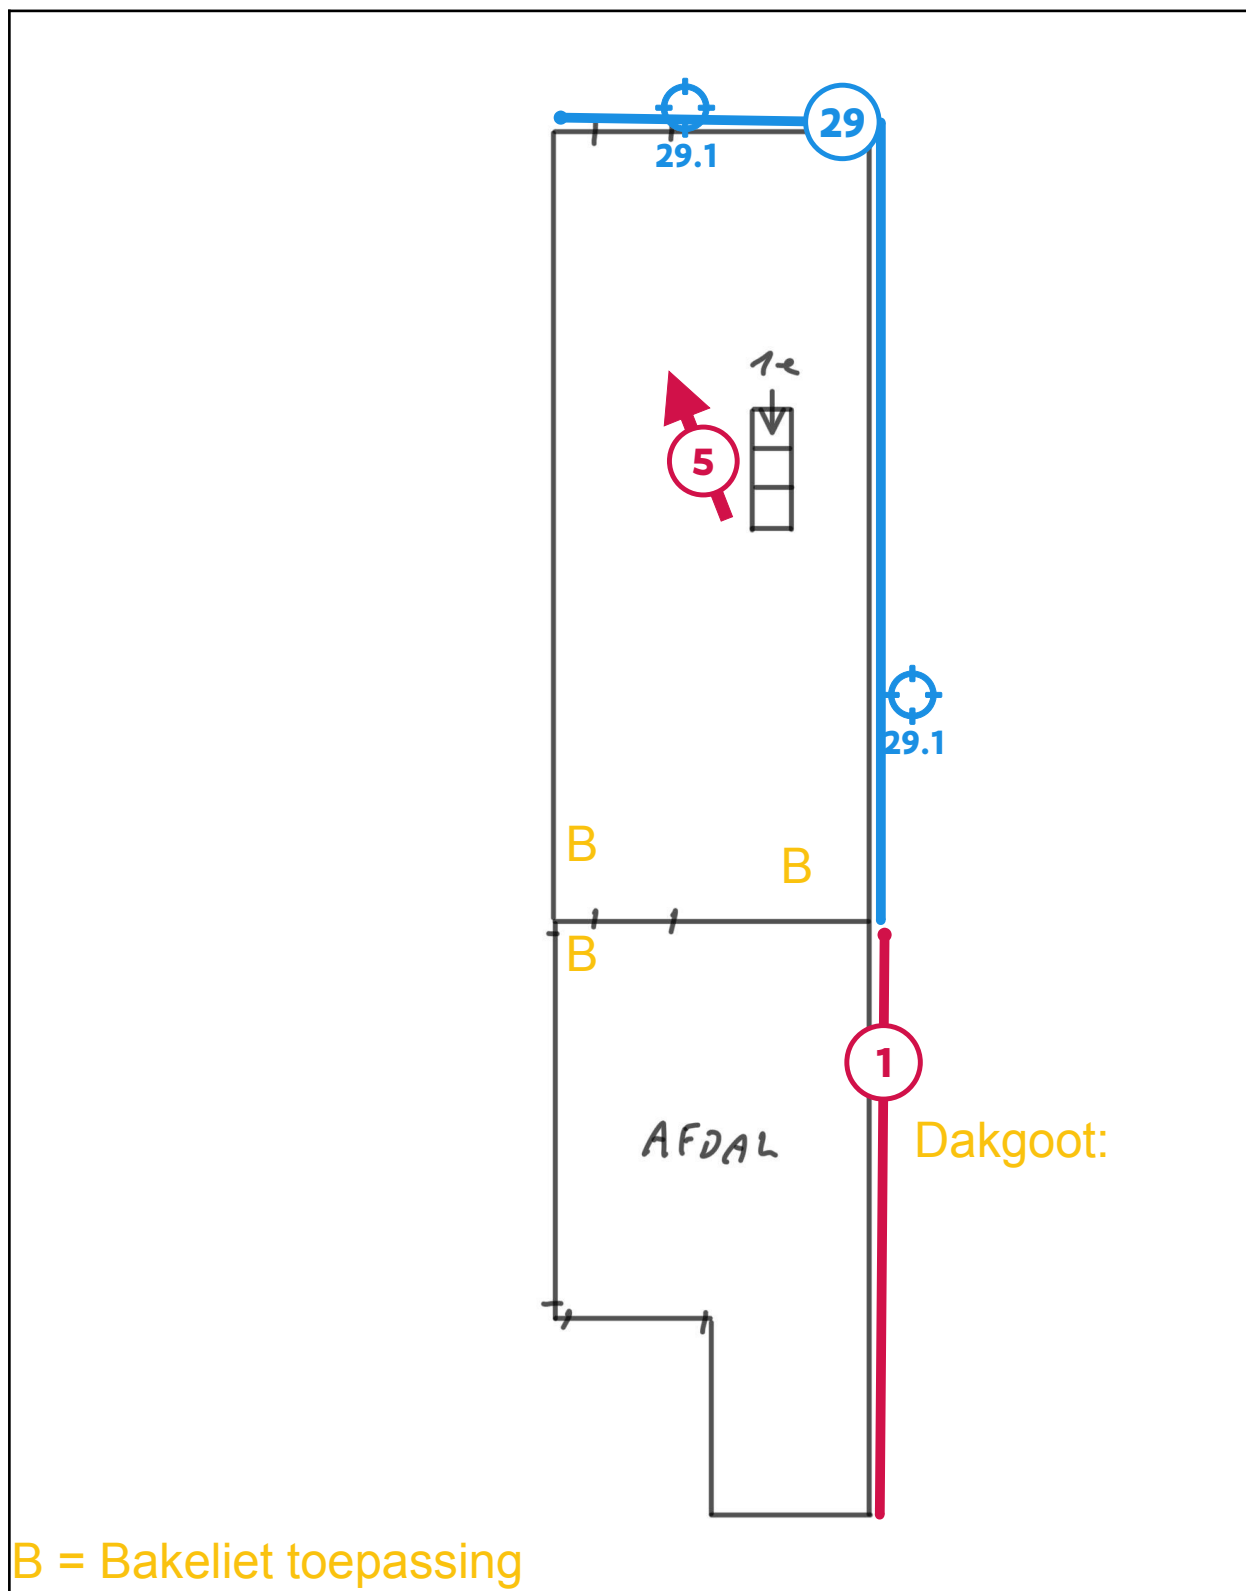
## Plan 3.2: Duiventil gelijkvloers en afdak

1. Slib/sediment dakgoot afdak	Asbestmateriaal	Dringend verwijderen
5. Asbestcement afval: cement plaatjes in duiventil	Asbestmateriaal	Dringend verwijderen
14. Bakeliet toep.(schakelaars-stopcontact.-verdeel dozen-radiatorknoppen)	Asbestmateriaal	Zorgvuldig beheren
29. Muurcementering tegen gevels duiventil	Geen asbest	-
29.1 Code: 12	Mengmonster	-

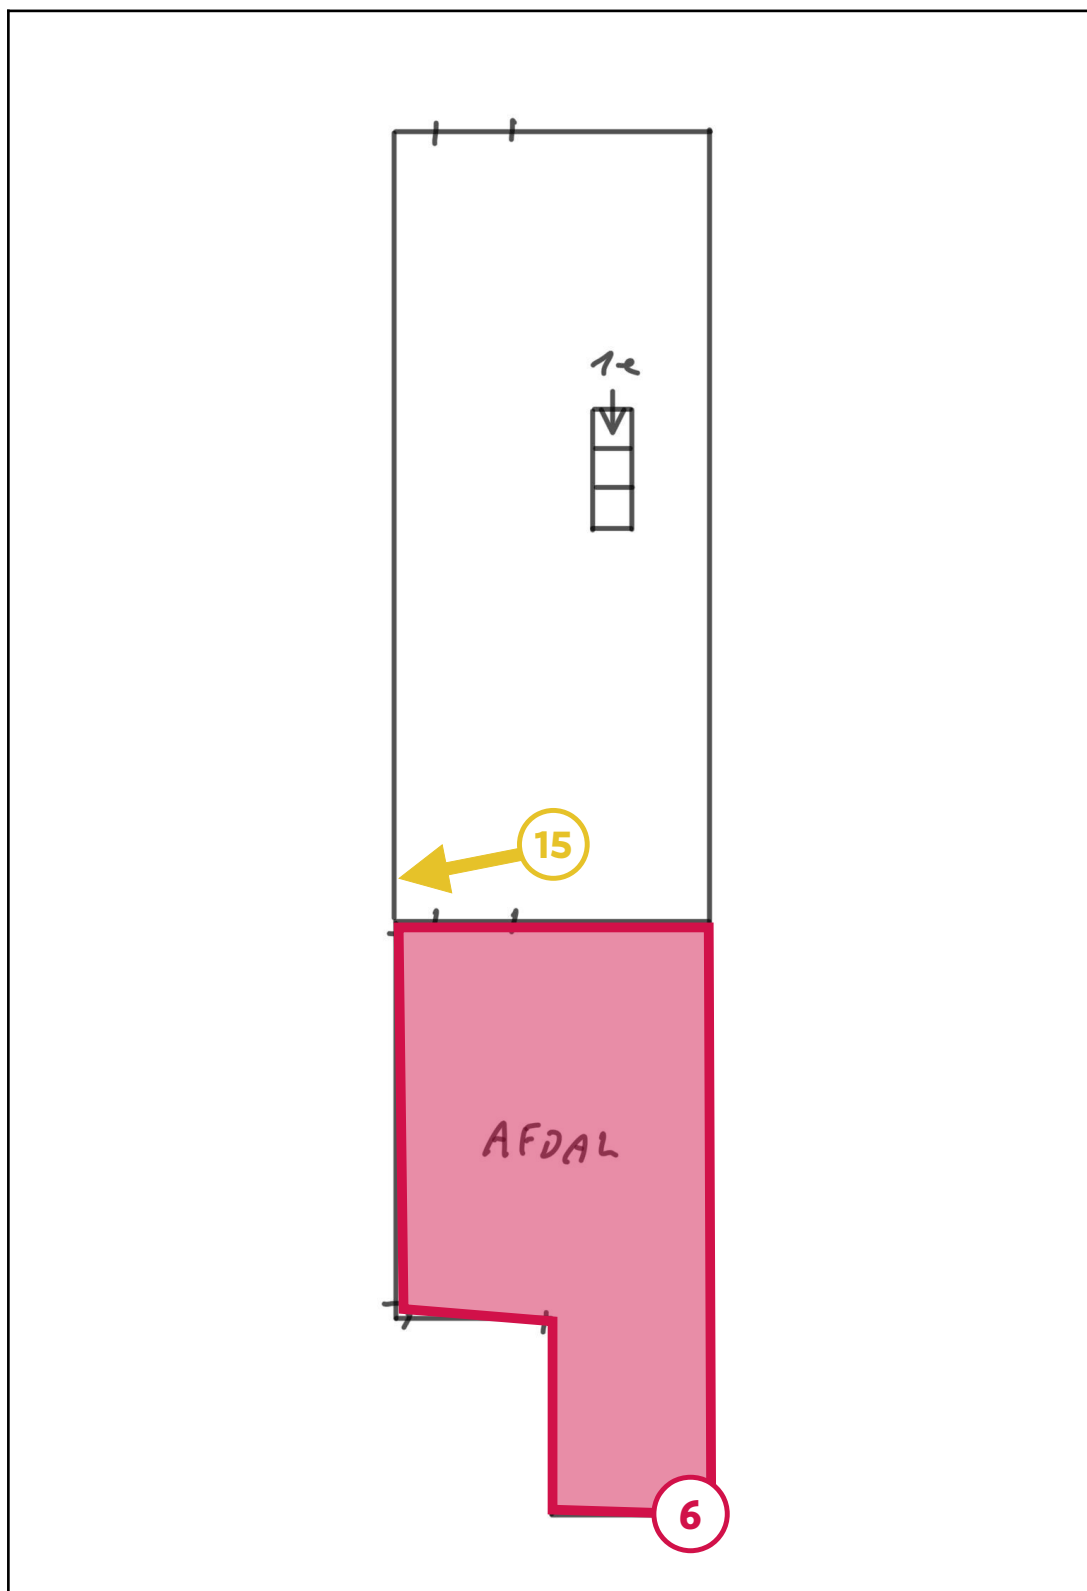
### Plan 3.3: Duiventil gelijkvloers en afdak

6. Golfplaten op afdak en stookolietankkotje visueel vastgesteld	Asbestmateriaal	Dringend verwijderen
15. Plaatje achter bakeliet lichtpunt visueel vastgesteld (zonder staal)	Asbestmateriaal	Zorgvuldig beheren

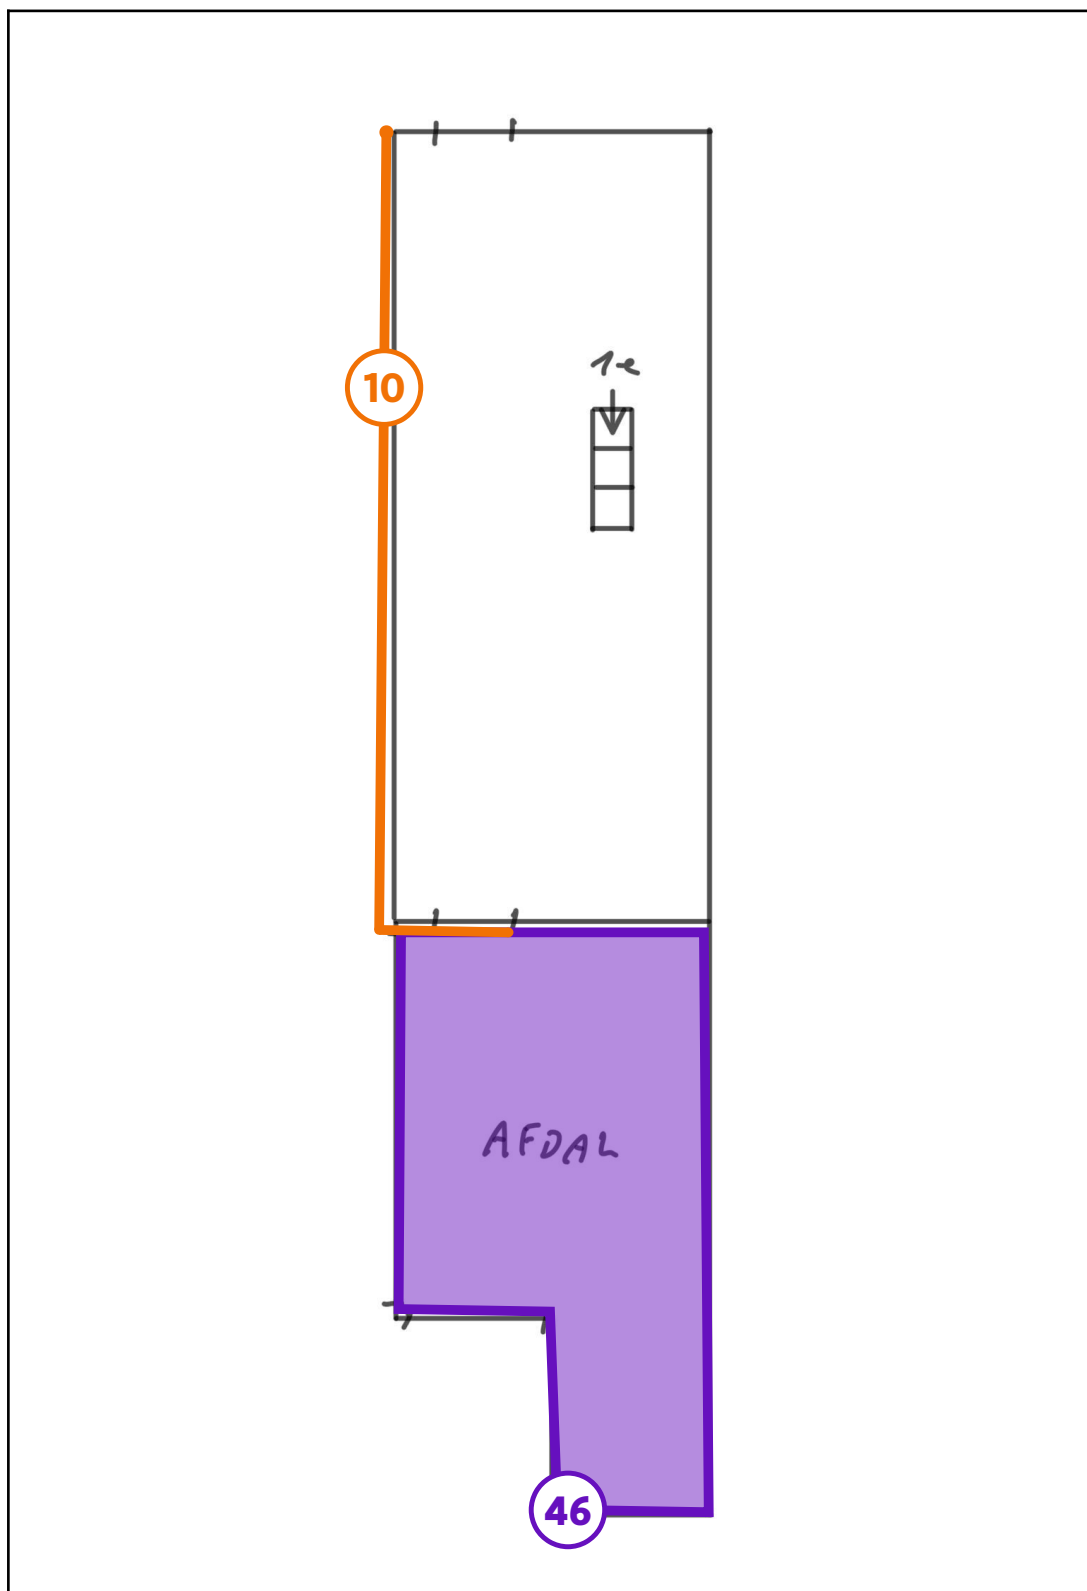
## Plan 3.4: Duiventil gelijkvloers en afdak

10. Cement wandplaten tegen gevels duiventil visueel vastgesteld	Asbestmateriaal	<a href="#">Verwijderen</a>
46. Onderdak afdak en stookoliekotje (niet aanwezig)	Overige ruimte of materiaal	-

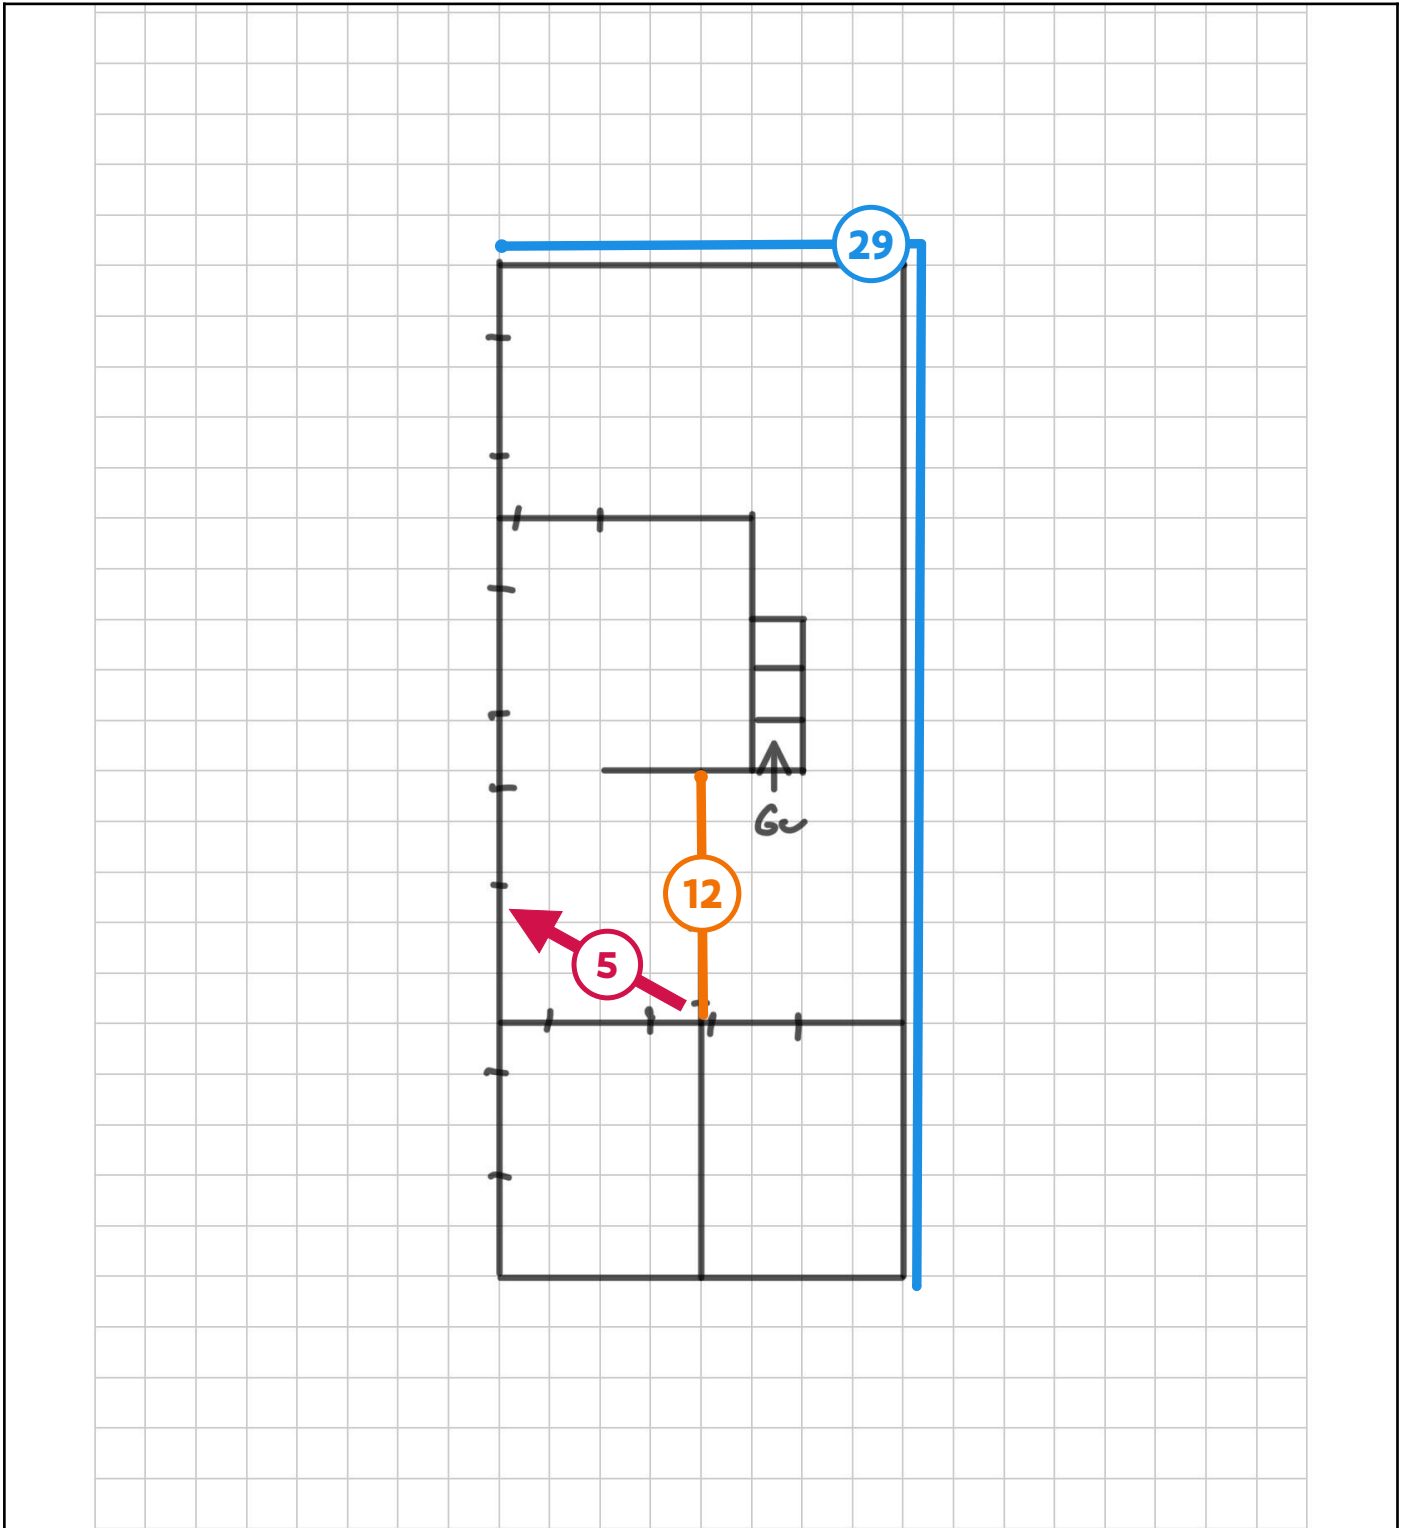
## Plan 3.5: Duiventil 1e verdiep

5. Asbestcement afval: cement plaatjes in duiventil	Asbestmateriaal	Dringend verwijderen
12. Menuiserie wandplaten in duiventil	Asbestmateriaal	Verwijderen
29. Muurcementering tegen gevels duiventil	Geen asbest	-

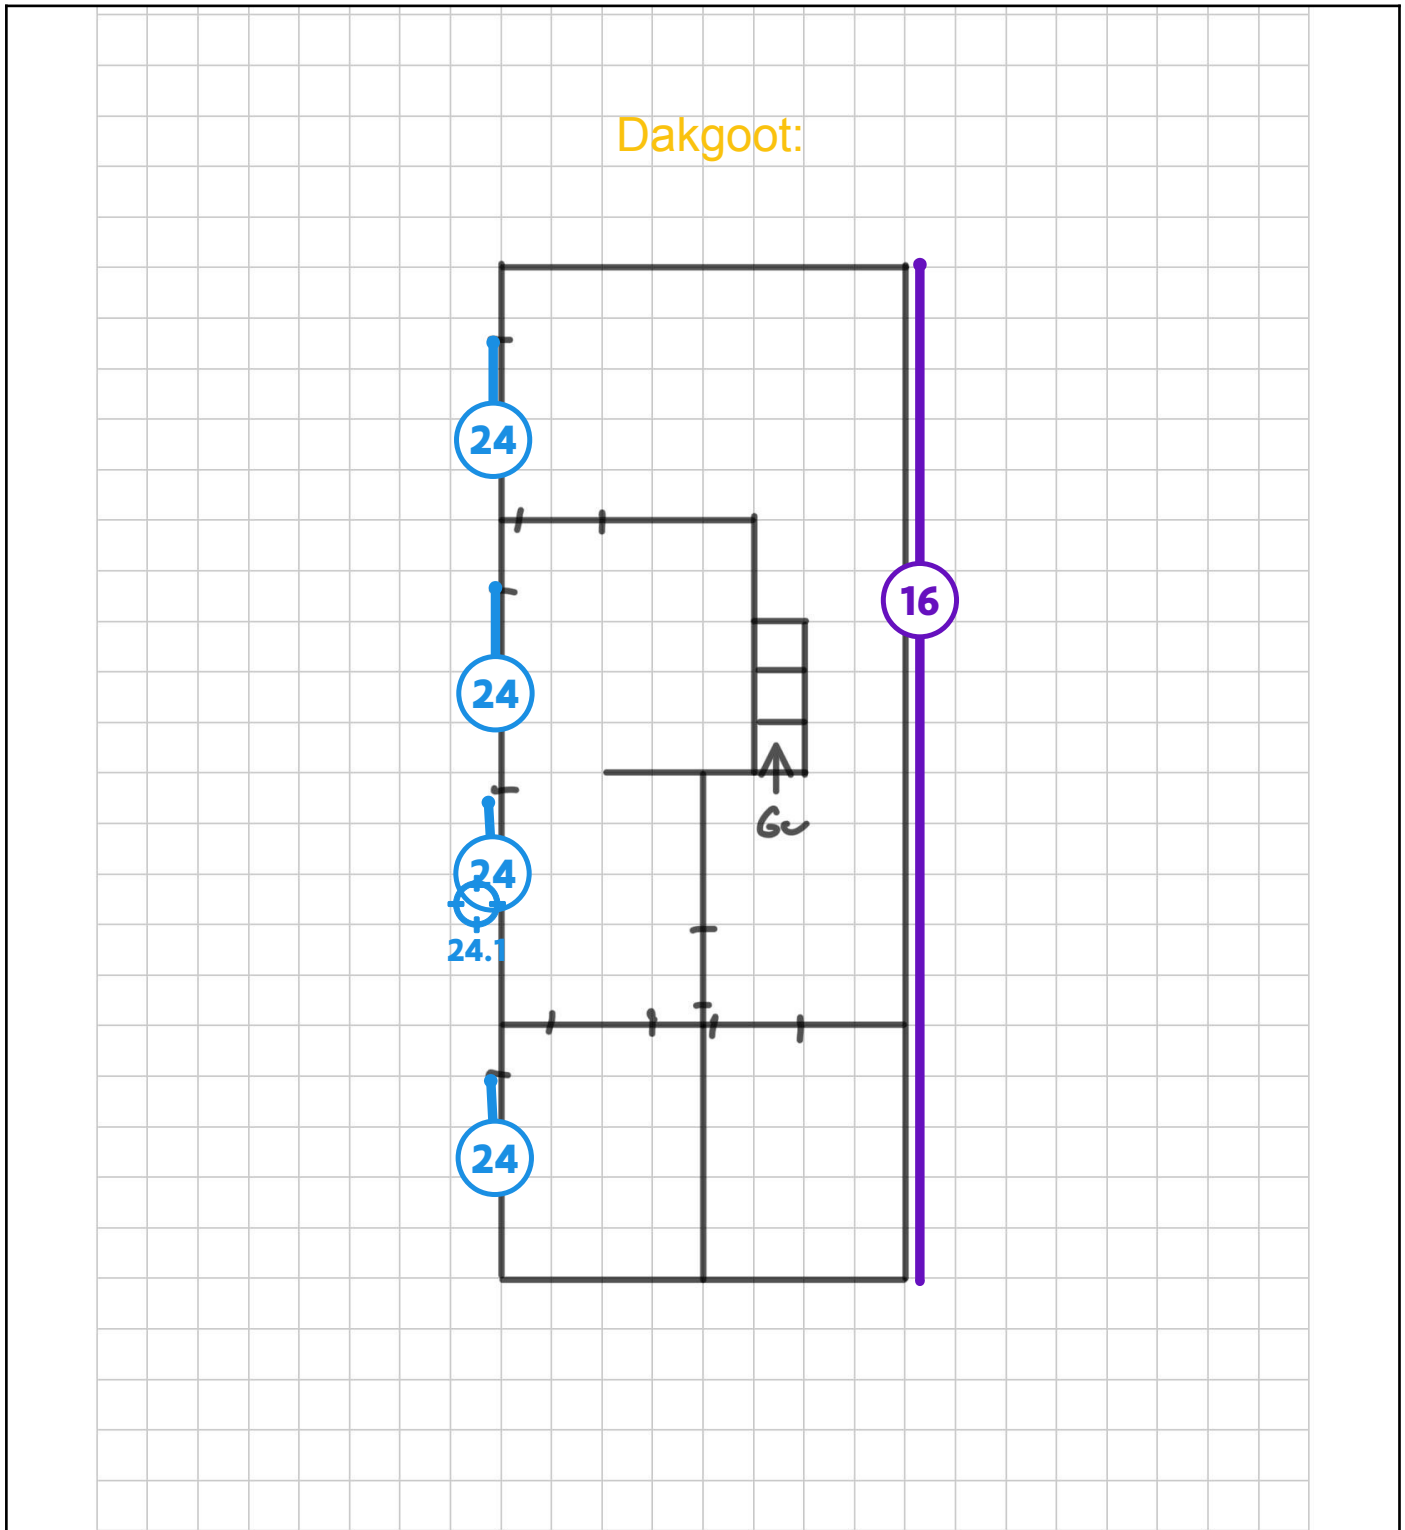
## Plan 3.7: Duiventil 1e verdiep

Beschrijving	Type	Actie
16. Slib/sediment in dakgoot duiventil	Beperking	-
