# Asbestinventarisatetest

Grote Baan 60, 3454 Geetbets

Attestnummer : 20260709-000153.000

**Niet-asbestveilig**

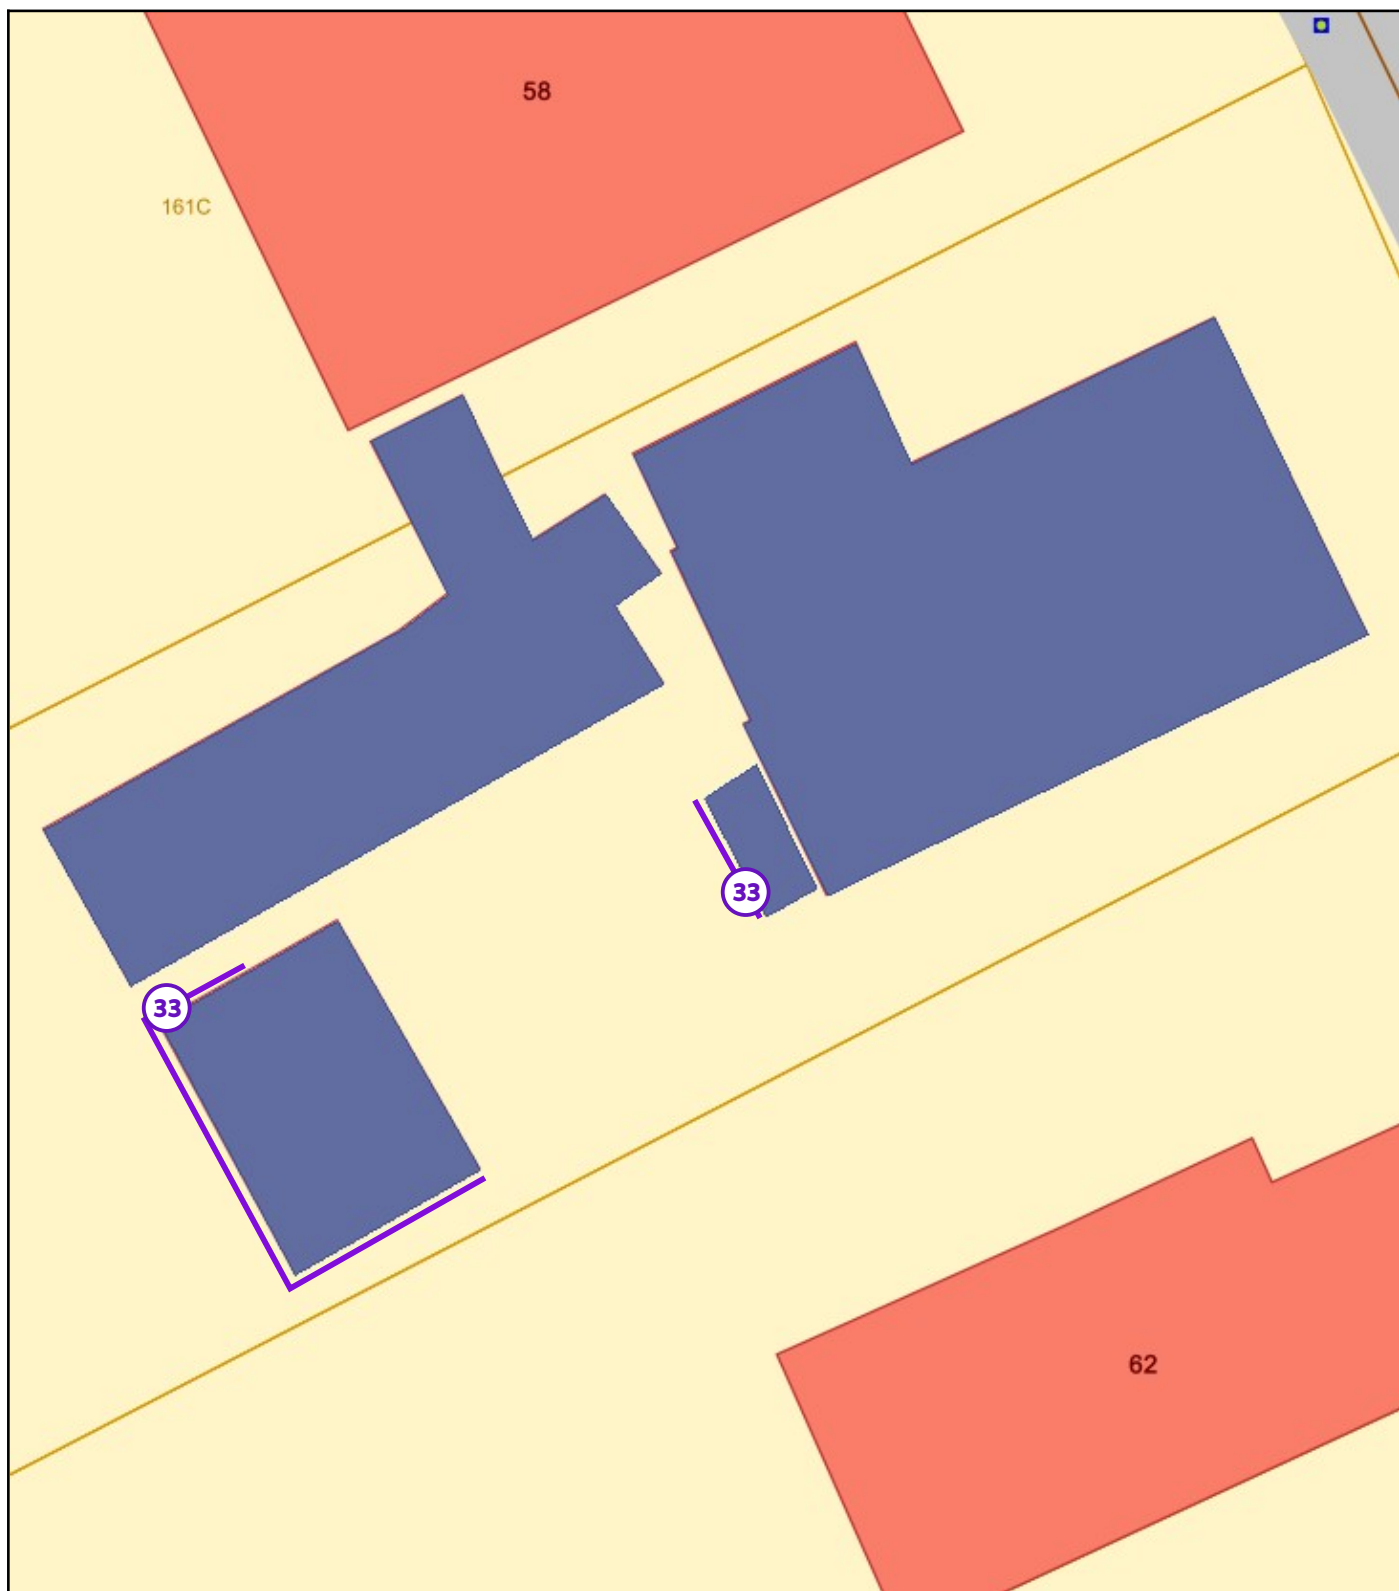
## Plan 4.1: Afdruiptzones/afvloeizones

33. Afdruipzone asbest: golfplaten wanden carport en stookolietankkotje	Afdruipzone/afvloeizone	-
---	-------------------------	---

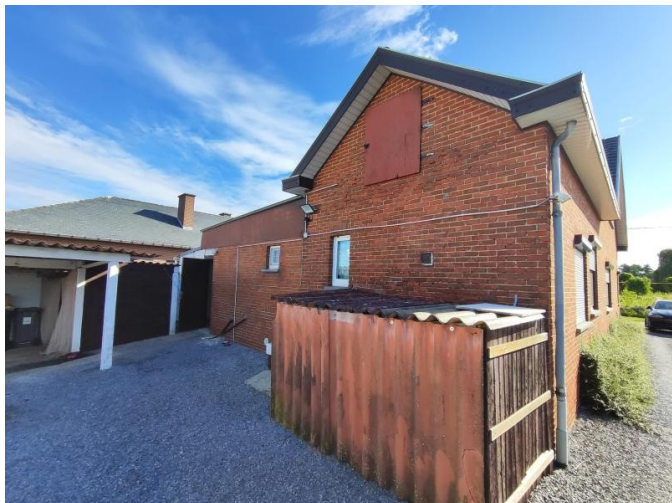
## Fiche 8: Cement wandplaten tegen achtergevel visueel vastgesteld (zonder staal)

Asbestmateriaal

- Eenvoudige handelingen: mag via doe-het-zelf of door werknemer(s) met opleidingsattest eenvoudige handelingen  
EH via doe-het-zelf Standaard dragen van de nodige wegwerp beschermingsmiddelen FFP 3 masker , handschoenen en tyvec CAT III type 5-6 , afwasbaar schoeisel Indien mogelijk de ondervloer afdekken , platen voorzichtig verwijderen, extra fixeren, niet breken , niet gooien, onmiddellijk dubbel verpakken , luchtdicht afsluiten of voorzichtig in container met asbest bag plaatsen. Voldoende benevelen/bevochtigen tijdens de duur van de werken. Indien platen in slechte staat zijn en kans bestaat op breken : Eenvoudige handeling opgeleid personeel , alle werknemer(s) moeten wel beschikken over een opleidingsattest eenvoudige

Mag en wil uzelf verwijderen: Zorg er dan voor dat: -u zich vooraf goed informeert op [www.asbestinfo.be](http://www.asbestinfo.be) -u zich beschermt met een FFP3 mondmasker, wegwerphandschoenen, wegwerpoveral Cat III type 5-6, afspoelbaar schoeisel -er geen minderjarigen of derden aanwezig zijn -u beschikt over PE-folie en zakken om loskomende deeltjes en het afval op te vangen en te verpakken -u beschikt over een vernevelaar (water) of fixeermiddel om het abestmateriaal te bevochtigen tijdens de volledige duur van de werken -u weet hoe u asbestmateriaal veilig kan demonteren zonder stof of breuken -u beschikt over natte doeken om eventuele resten en stof weg te nemen
