# Asbestinventarisatetest

Leopoldplein 27/4, 3500 Hasselt

Attestnummer : **20261006-000235.000**

Uitgegeven op : **06.10.2026**

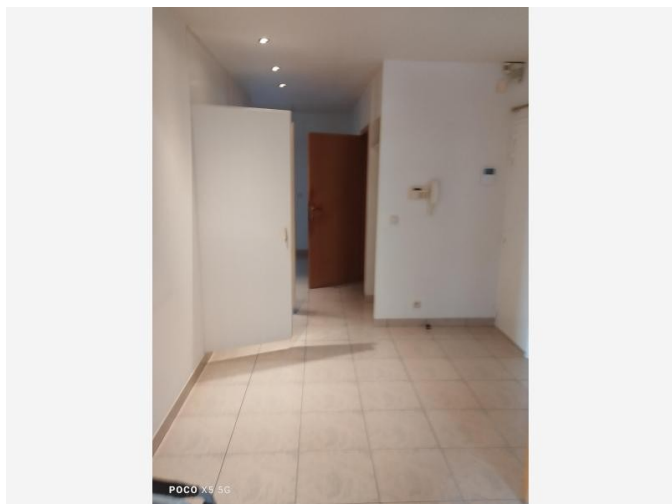
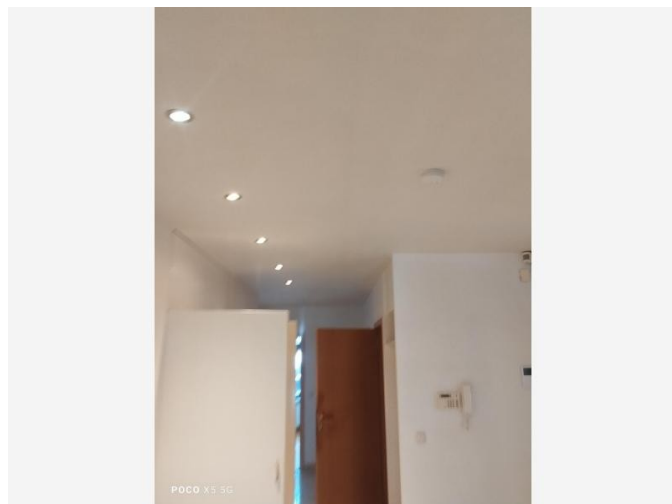
Alle Plafonds zijn afgewerkt met valse plafonds in plaatmateriaal. Het is niet duidelijk of er pleisterwerk of ander verdacht asbestmateriaal aanwezig is achter / op deze valse plafonds, het is aangewezen om bijkomend onderzoek uit te voeren bij werken. Zonder destructieve handeling is het niet mogelijk om na te gaan of er asbesthoudende materialen aanwezig zijn achter de plafond afwerking. Als bij sloop of renovatie blijkt dat er achter deze plafonds nog pleisterwerk of asbest verdachte toepassingen aanwezig zijn, moet dit bemonsterd worden.

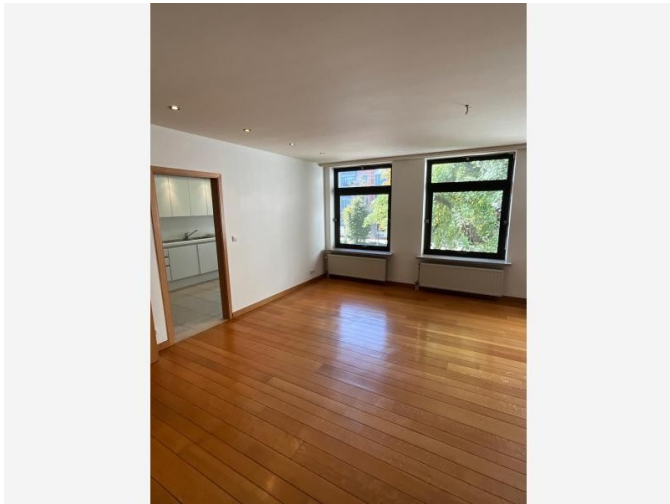
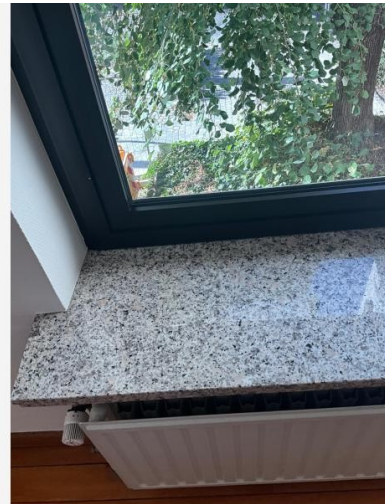
## Fiche 2: alle Raamtabletten / deurdorpels ( niet verdacht )

Alle raamtabletten / deurdorpels werden gecontroleerd en zijn niet verdacht

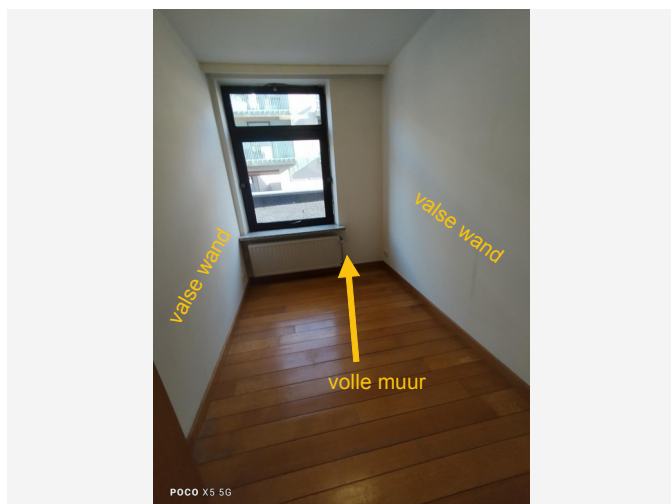
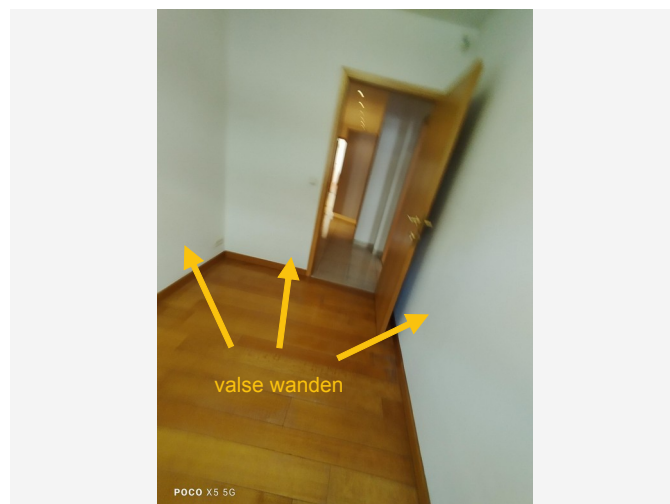
binnenwanden zijn afgewerkt met valse wanden. Het is niet duidelijk of er pleisterwerk of asbest toepassingen aanwezig zijn achter/op deze valse wanden, het is aangewezen om bijkomend onderzoek uit te voeren bij werken.

Zonder destructieve handeling is het niet mogelijk om na te gaan of er asbesthoudende materialen aanwezig zijn achter de wand afwerking. Als bij sloop of renovatie blijkt dat er achter deze wanden nog pleisterwerk of asbest verdachte toepassingen aanwezig zijn, moet dit bemonsterd worden.

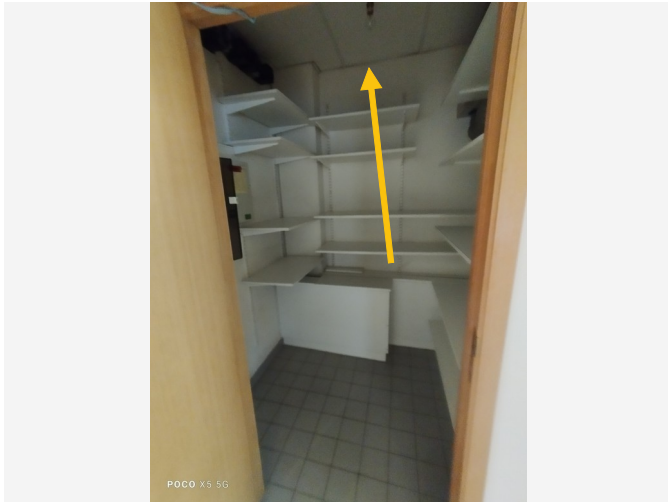
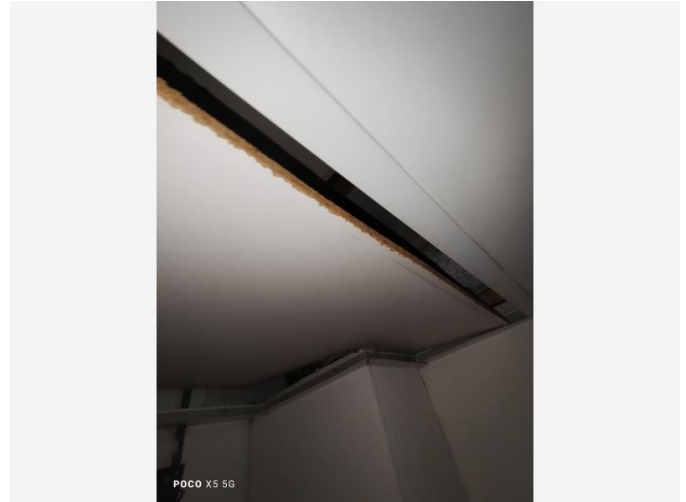
## Fiche 4: Plaatmateriaal - vals plafond - berging ( niet verdacht )

Het plaatmateriaal van het plafond in de berging werd gecontroleerd, deze is vervaardigd uit hout en is dus niet verdacht

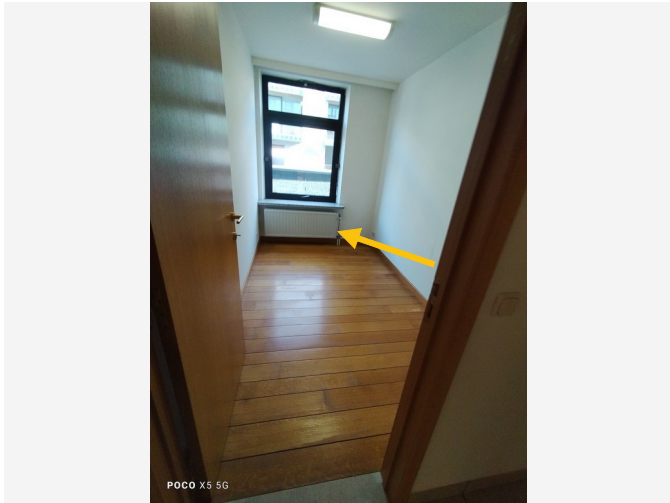
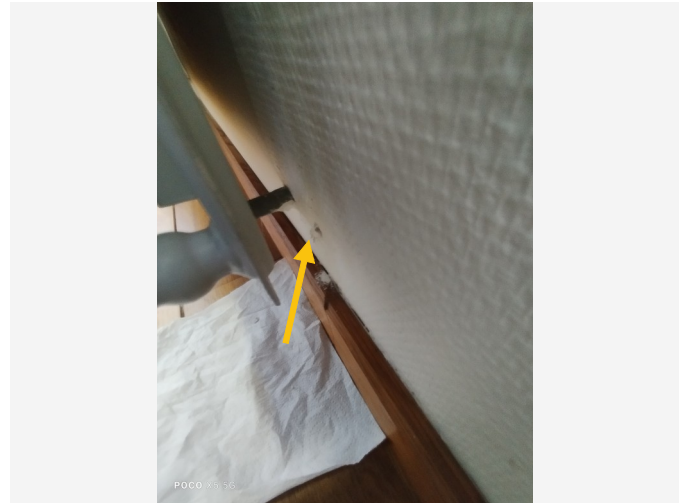
## Fiche 5: Muurpleister

Geen asbest

| # | Type | Referentie | Resultaat |
|---|---|---|---|
| 5.1 | Mengmonster | Muren | Geen asbest |

| Opmerking | <p>Volgens het inspectieprotocol is een monstername van het pleisterwerk verplicht om dit te identificeren als niet-asbesthoudend.</p> <p>Locatie staalnames: individuele ruimte: slaapkamer, hal/ natte ruimte: keuken</p> <p>Locatie geen staalname : Stookplaats : niet aanwezig, traphal : niet aanwezig</p> <p>De vermelde oppervlaktes en volumes betreffen een beredeneerde schatting. Er worden geen rechten verleend aan deze oppervlaktes/volumes. De dikte is een schatting die voorkomt uit de monsterplaatsen en is daarom niet altijd representatief.</p> <p>Er zijn binnenwanden zijn afgewerkt met valse wanden. Het is niet duidelijk of er pleisterwerk of asbest toepassingen aanwezig zijn achter/op deze valse wanden, het is aangewezen om bijkomend onderzoek uit te voeren bij werken.</p> <p>2. Zonder destructieve handeling is het niet mogelijk om na te gaan of er asbesthoudende materialen aanwezig zijn achter de wand afwerking.</p> |

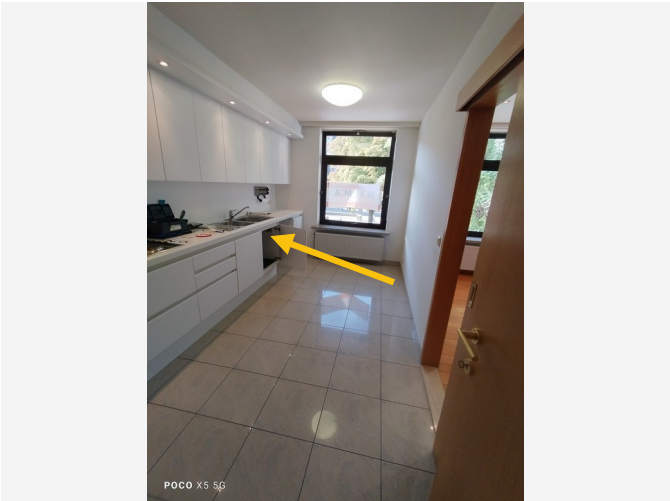
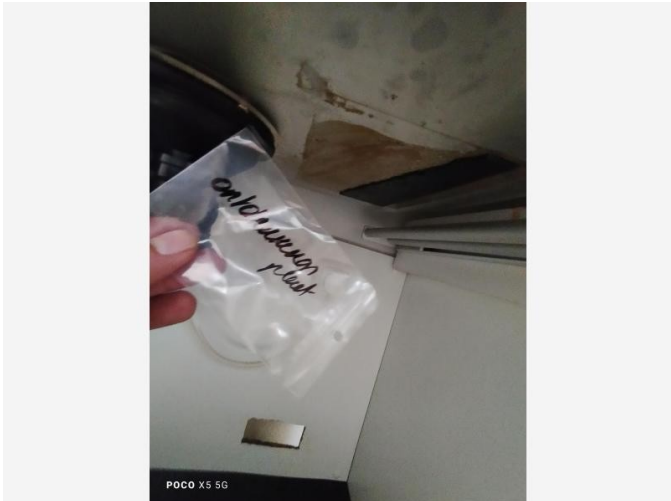
Geen asbest

| # | Type | Referentie | Resultaat |
|---|---|---|---|
| 6.1 | Puntmonster | ontdreuningsplaat | Geen asbest |

| Opmerking | <p>Verdachte toepassing werd bemonsterd.</p> <p>De vermelde oppervlaktes, diktes en volumes betreffen een berekende schatting. Er worden geen rechten verleend aan deze oppervlaktes/diktes/volumes.</p> |

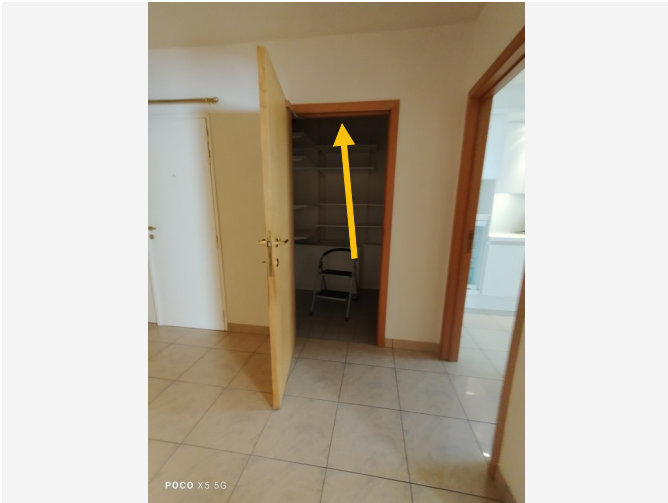
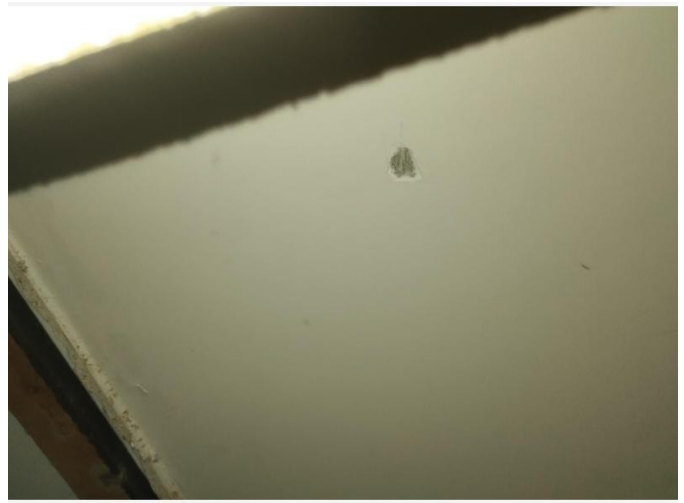
## Fiche 7: Plafondpleister

Geen asbest

| # | Type | Referentie | Resultaat |
|---|---|---|---|
| 7.1 | Mengmonster | Plafonds | Geen asbest |

| Opmerking | <p>Volgens het inspectieprotocol is een monstername van het pleisterwerk verplicht om dit te identificeren als niet-asbesthoudend.</p> <p>Mengmonster van 2 punten .</p> <p>Er is maar 1 ruimte aanwezig met pleisterwerk .</p> <p>Er is een mengmonster van 2 punten genomen ,mogelijke aanwezige asbestvezels zijn niet homogeen verdeeld in het pleisterwerk.</p> <p>Locatie staalnames: 2 x berging</p> <p>De vermelde oppervlaktes en volumes betreffen een beredeneerde schatting. Er worden geen rechten verleend aan deze oppervlaktes/volumes. De dikte is een schatting die voorkomt uit de monsterplaatsen en is daarom niet altijd representatief.</p> <p>Er zijn plafonds afgewerkt in plaatmateriaal. Het is niet duidelijk of er pleisterwerk of verdacht materiaal aanwezig is achter deze valse plafonds, het is aangewezen om bijkomend onderzoek uit te voeren bij werken.</p> |

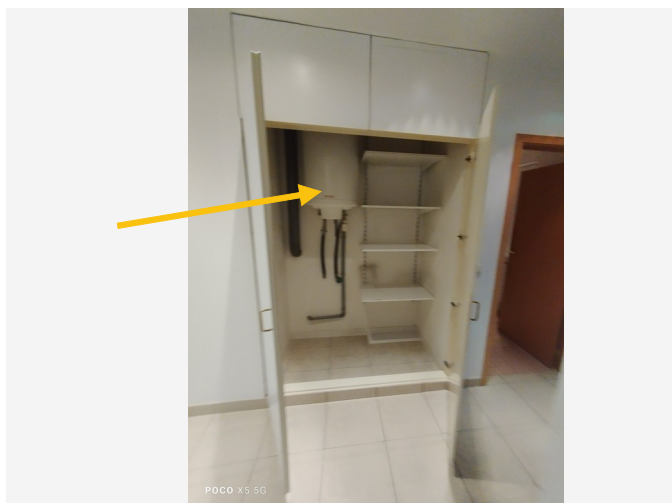
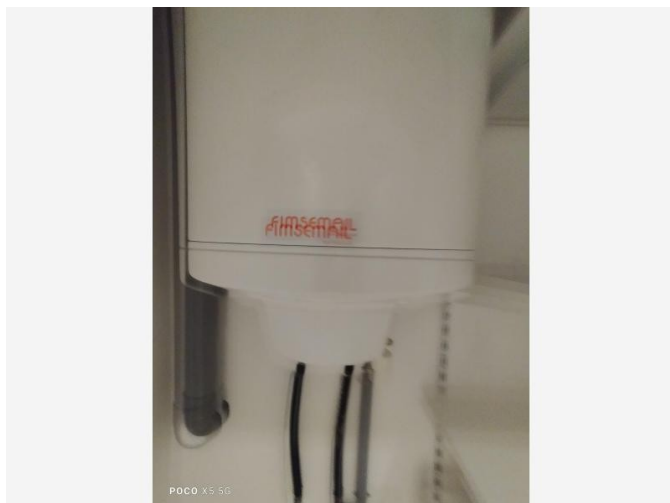
### Fiche 8: Boiler ( niet verdacht )

| Beschrijving | Notitie | Terug te vinden op plannen |
|---|---|---|
| Fiche 8: Boiler ( niet verdacht ) | De boiler werd gecontroleerd, betreft een recent model en is niet verdacht | Plan 1.3: Div materialen |

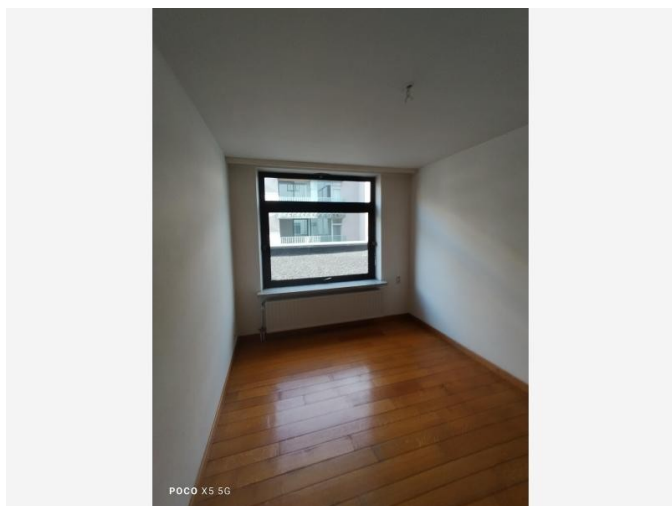
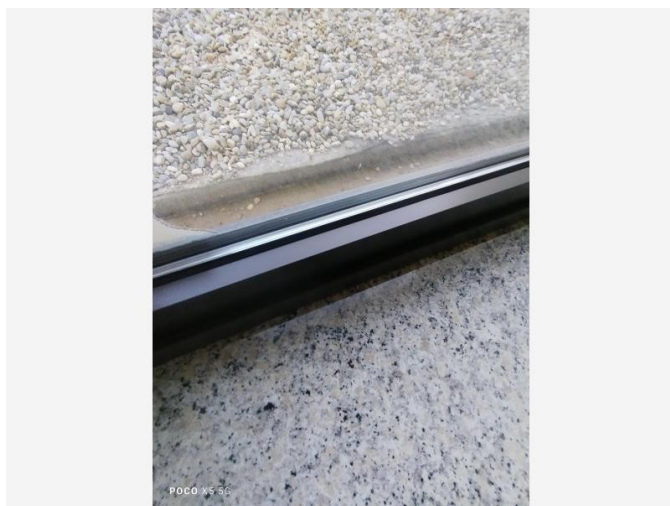
### Fiche 9: Afdichtingsmaterialen - alle ramen ( niet verdacht )

| Beschrijving | Notitie | Terug te vinden op plannen |
|---|---|---|
| Fiche 9: Afdichtingsmaterialen - alle ramen ( niet verdacht ) | De afdichtingsmaterialen van alle ramen ( raam/kozijn, kozijn/ muur ) werden gecontroleerd. Er werden geen verdachte materialen aangetroffen. | Plan 1.3: Div materialen |

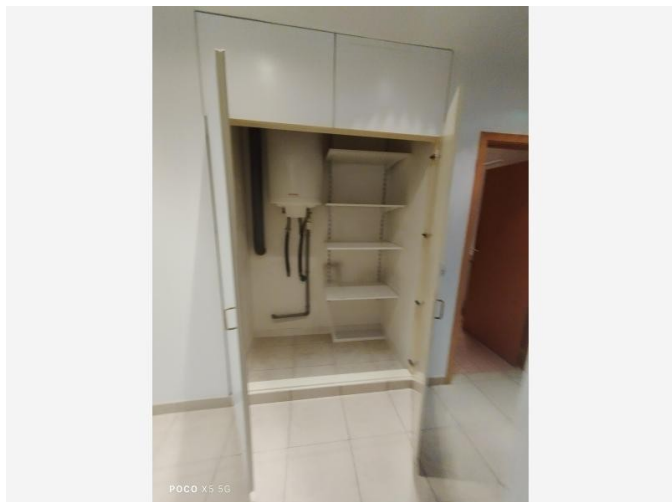
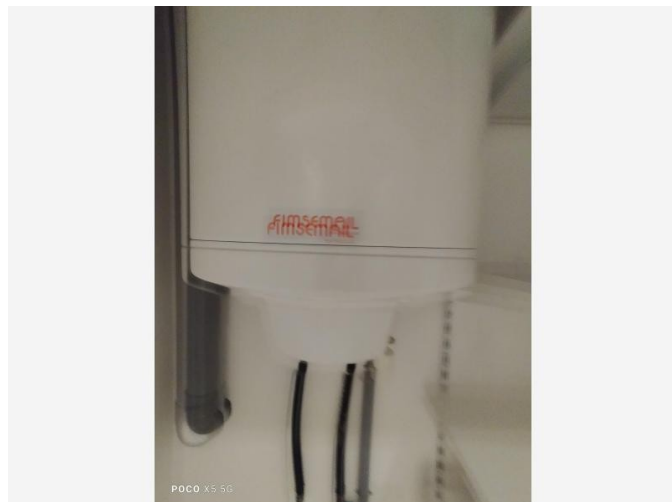
### Fiche 14: leidingisolatie (niet aanwezig)

| Beschrijving | Notitie | Terug te vinden op plannen |
|---|---|---|
| Fiche 14: leidingisolatie (niet aanwezig) | leidingisolatie (niet aanwezig) in het inspectie gebied. | Plan 1.3: Div materialen |
