Asbestinventarisatetest

Turnhoutsebaan 237, 2970 Schilde

Attestnummer : 20221127-000074.000

Uitgegeven op : 27.11.2022

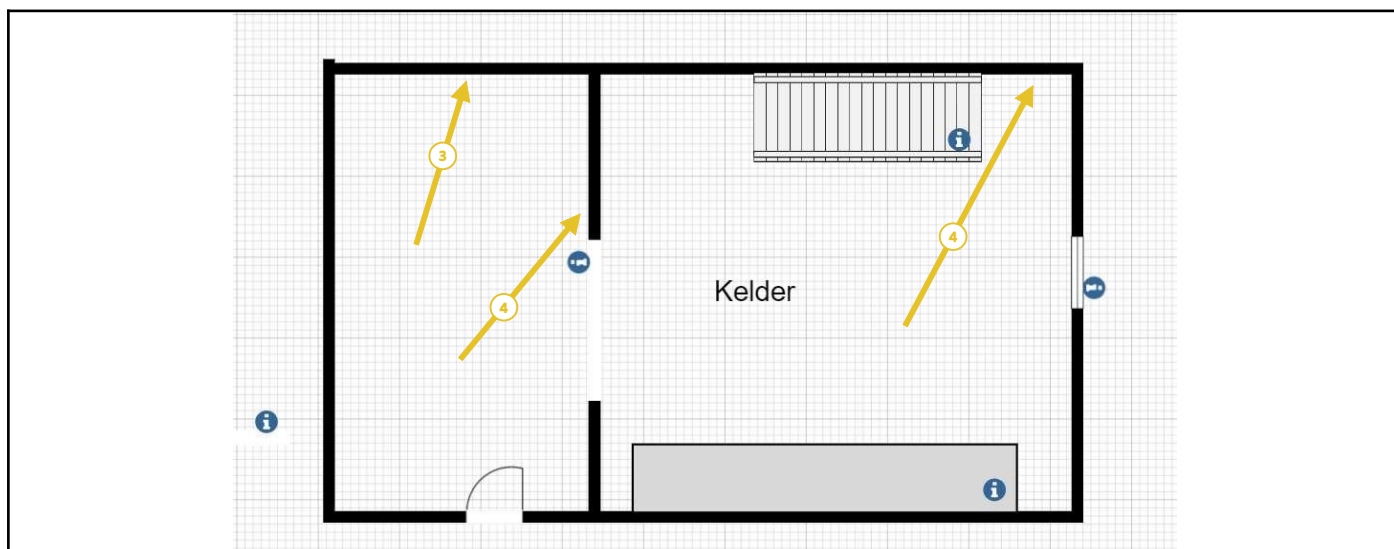
Plan 1.1: Kelder

Beschrijving	Type	Actie
3. Afdekplaat	Asbestmateriaal	Zorgvuldig beheren
4. oude fittings	Asbestmateriaal	Zorgvuldig beheren

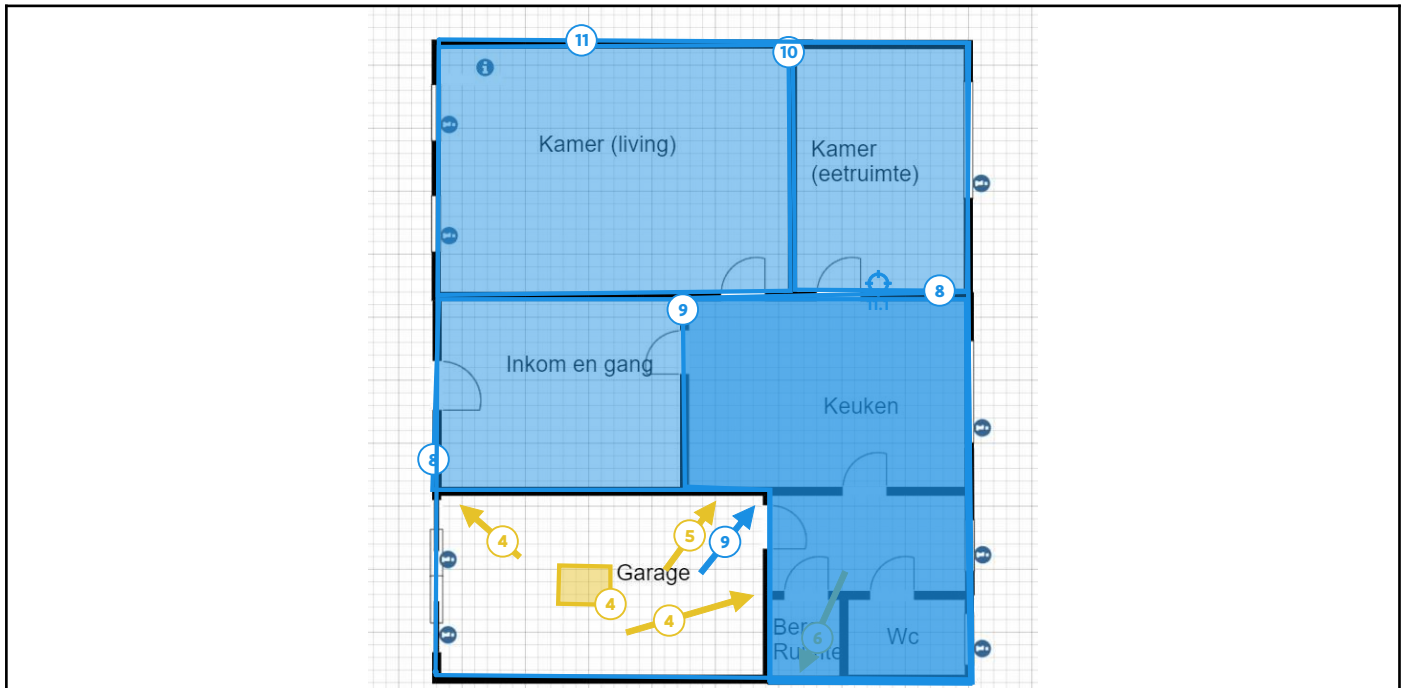
Plan 1.2: Gelijkvloers

Beschrijving	Type	Actie
4. oude fittings	Asbestmateriaal	Zorgvuldig beheren
5. Afvoerpijp	Asbestmateriaal	Zorgvuldig beheren
6. Achterwand berging	Asbestmateriaal	Zorgvuldig beheren
8. Tegelvloer(en)	Geen asbest	-
9. Wandtegels	Geen asbest	-
10. Vloerbedekking Living	Geen asbest	-
11. Bezetting Muren (gelijkvloers)	Geen asbest	-
11.1 Code: 2202878-001/2	Mengmonster	-

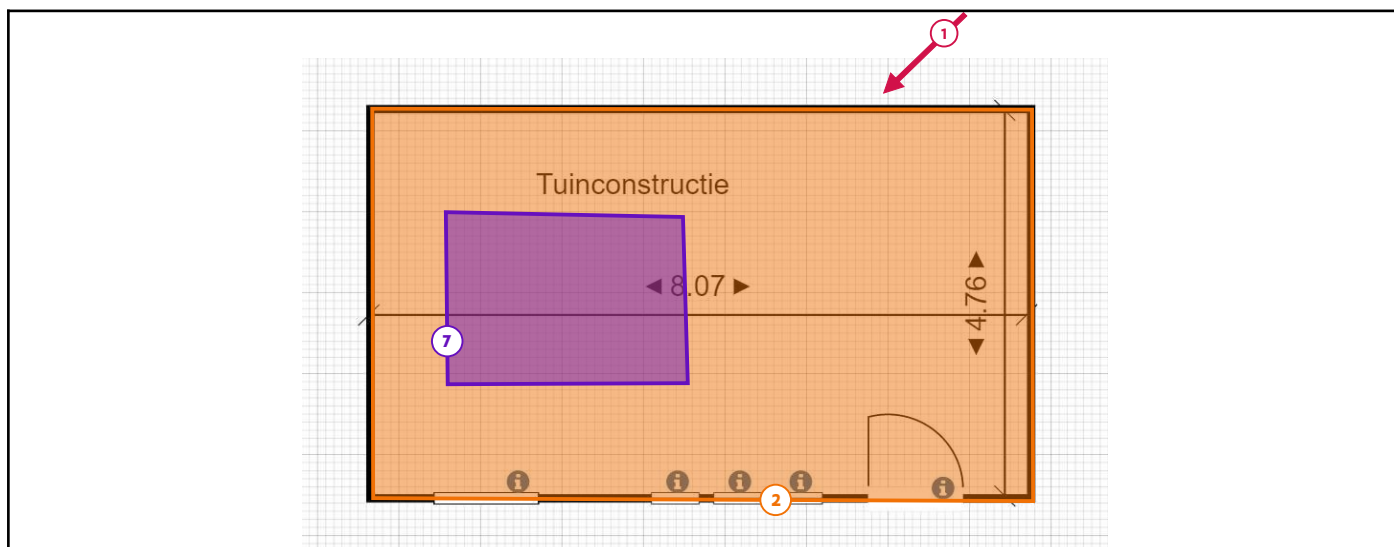
Plan 2.1: Tuinhuis

Beschrijving	Type	Actie
1. Asbest golfplaten	Asbestmateriaal	Dringend verwijderen
2. Zadeldak in asbest golfplaten	Asbestmateriaal	Verwijderen
7. Structurele instabiliteit tuinconstructie	Beperking	-

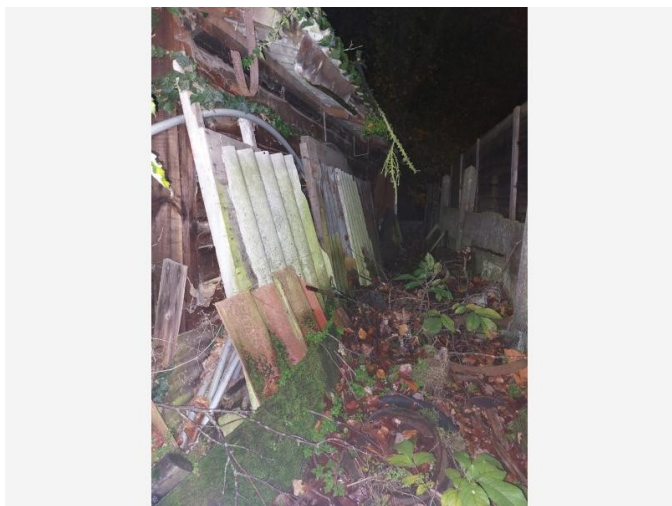
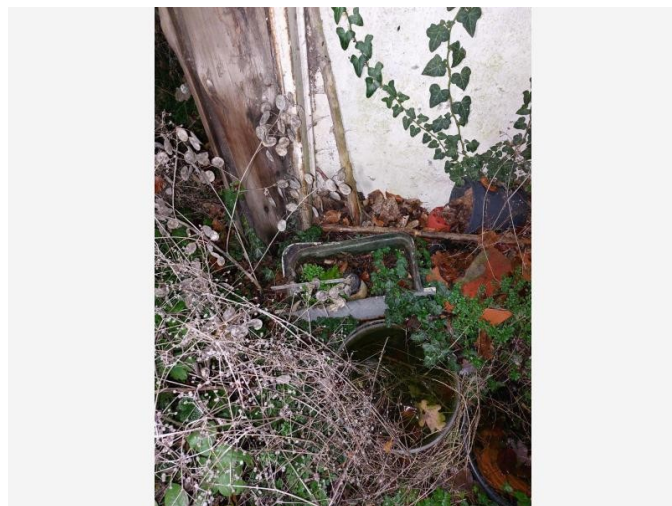
Dringend verwijderen

Beschrijving	Asbest golfplaten
Type afvalstof	Betreft stock-voorraad of gedemonteerde asbestmaterialen
Aanwezige resten	Kleinere restmaterialen rond de asbestplaten
Omgeving	Buiten
Primaire drager	Wand buitenschil
Asbestmaterialen	<ul style="list-style-type: none">• Dak- en gevelbekleding - Golfplaat
Bindmiddel van asbestmateriaal	Cement
Gebondenheid op basis van bindmiddel	Hecht
Hoeveelheid (gewicht - aantal)	<ul style="list-style-type: none">• 30,00 kg - 1 stuk
Totaal gewicht	30,00 kg

Eenvoudig bereikbaar	Ja
Identificatiemethode	Vaststelling zonder monstername
Opmerking	Totaal hoeveelheid in kg is moeilijk te bepalen. Opgegeven hoeveelheid is een inschatting

- Verwijder het asbestafval.

- Eenvoudige handelingen: mag via doe-het-zelf of door werknemer(s) met opleidingsattest eenvoudige handelingen

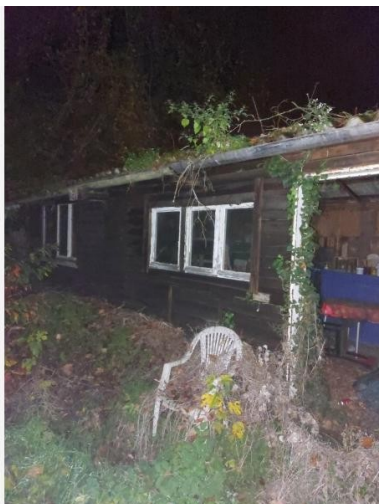
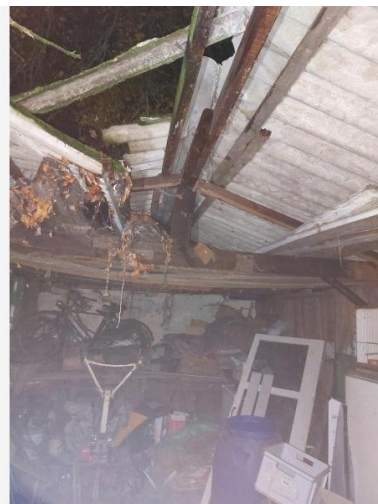
Het asbestmateriaal valt onder de mijlpaal van 2034.

Verwijderen

Bij afbraak en verwijderingswerkzaamheden dient de instabiliteit en de slechte staat van de constructie in acht worden genomen.

Eindbeoordeling materiaalrisico	Verhoogd materiaalrisico en/of verhoogde kans op vezelvrijgave
---------------------------------	--

Gebondenheid	Categorie 1: hechtgebonden in oorsprong
Asbestsoort (vezeltype)	Alleen chrysotiel
Asbestconcentratie	Laag (< 50%)
Afschermingsgraad van het gehele materiaal	Geheel of deels vrij van de buitenlucht
Toestand van het materiaal	Matig beschadigd, matig verweerd

Beschrijving	Zadeldak in asbest golfplaten
Omgeving	Buiten
Primaire drager	Schuin dak

- Verwijder dit asbestmateriaal zo snel mogelijk. Volg de toestand goed op.

- Eenvoudige handelingen: mag via doe-het-zelf of door werknemer(s) met opleidingsattest eenvoudige handelingen
Deze asbesttoepassing bevindt zich buiten en mag zelf verwijderd worden indien

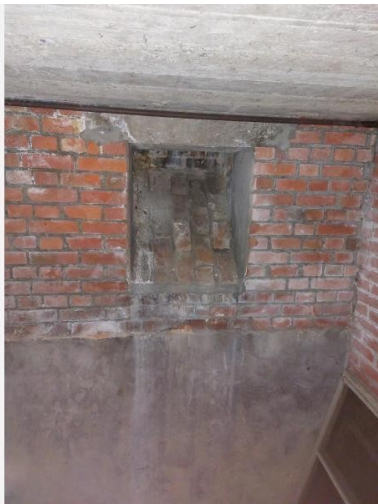
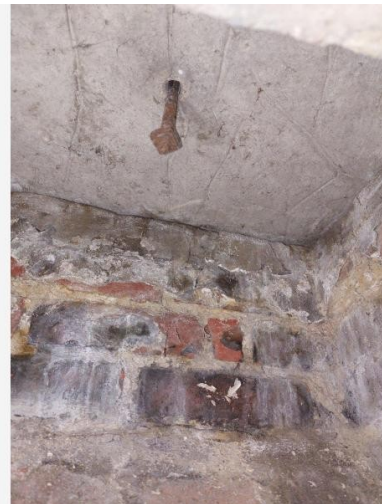
Het asbestmateriaal valt onder de mijlpaal van 2040.

Zorgvuldig beheren

Eindbeoordeling materiaalrisico	Zeer laag materiaalrisico en/of zeer lage kans op vezelvrijgave
---------------------------------	---

Beschrijving	Afdekplaat
Omgeving	Binnen
Primaire drager	Binnenwand
Asbestmateriaal	Verloren bekisting - Plaat
Bindmiddel van asbestmateriaal	Cement
Gebondenheid op basis van bindmiddel	Hecht
Hoeveelheid (oppervlakte - aantal)	• 0,40 m ² - 1 stuk
Totale oppervlakte	0,40 m ²
Eenvoudig bereikbaar	Ja

- Zorg voor een veilig beheer. Vermijd het beschadigen van het asbestmateriaal. Controleer de toestand jaarlijks op wijzigingen.

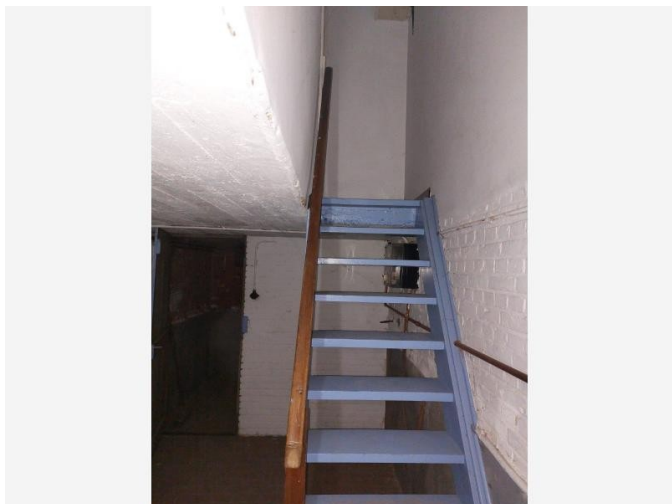
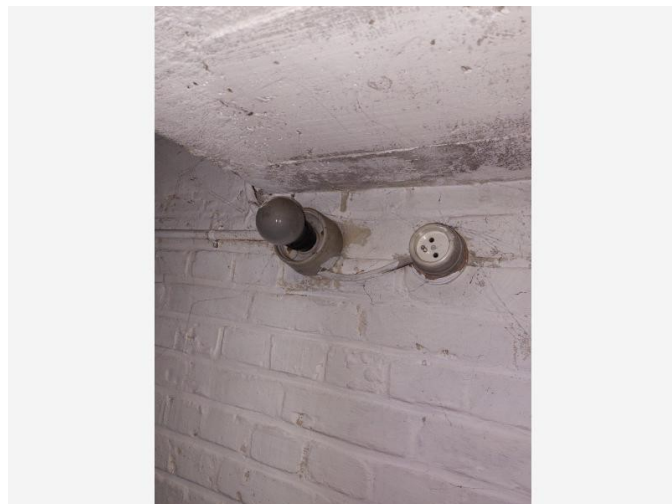
Het asbestmateriaal valt onder de mijlpaal van 2040.

Zorgvuldig beheren

Eindbeoordeling materiaalrisico	Zeer laag materiaalrisico en/of zeer lage kans op vezelvrijgave
---------------------------------	---

Beschrijving	oude fittings
Omgeving	Binnen
Primaire drager	Binnenwand
Asbestmateriaal	Plaat, paneel, tablet - Generiek
Bindmiddel van asbestmateriaal	Kunststof of -hars
Gebondenheid op basis van bindmiddel	Hecht
Hoeveelheid (gewicht - aantal)	• 0,20 kg - 3 stuks
Totaal gewicht	0,60 kg
Eenvoudig bereikbaar	Ja
Bevestigingswijze	• Geschroefd

Identificatiemethode	Vaststelling zonder monstername
Destructieve handeling voor identificatie	Nee
Opmerking	De ode fittings aanwezig in de kelder kunnen, gezien hun ouderdom, asbest bevatten. Deze werd toegevoegd aan het basisproduct om de temperatuur bestedigheid te verhogen

- Zorg voor een veilig beheer. Vermijd het beschadigen van het asbestmateriaal. Controleer de toestand jaarlijks op wijzigingen.

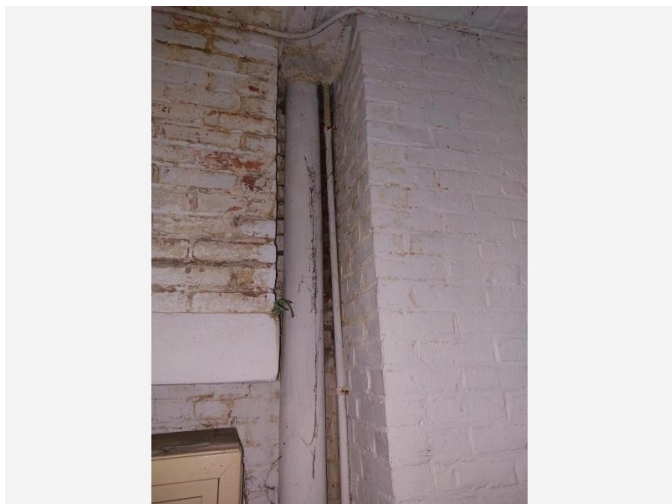
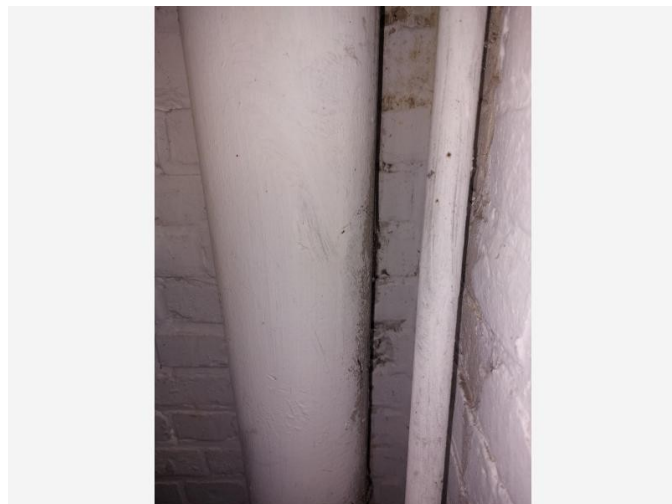
Het asbestmateriaal valt onder de mijlpaal van 2040.

Zorgvuldig beheren

Eindbeoordeling materiaalrisico	Zeer laag materiaalrisico en/of zeer lage kans op vezelvrijgave
---------------------------------	---

Beschrijving	Afvoerpijp
Omgeving	Binnen
Primaire drager	Schacht-koker (technisch)
Asbestmateriaal	Verloren bekisting - Buis, koker
Bindmiddel van asbestmateriaal	Cement
Gebondenheid op basis van bindmiddel	Hecht
Hoeveelheid (lengte - omtrek - dikte - aantal)	<ul style="list-style-type: none">• 2,80 m - 18,00 cm - 1,00 cm - 1 stuk
Totaal volume	0,005 m ³
Eenvoudig bereikbaar	Ja
Bevestigingswijze	<ul style="list-style-type: none">• Geklemd
Identificatiemethode	Vaststelling zonder monsternamen

- Zorg voor een veilig beheer. Vermijd het beschadigen van het asbestmateriaal. Controleer de toestand jaarlijks op wijzigingen.

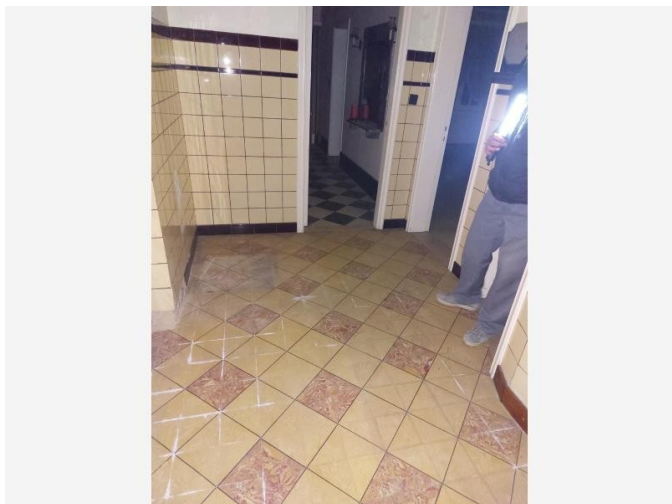
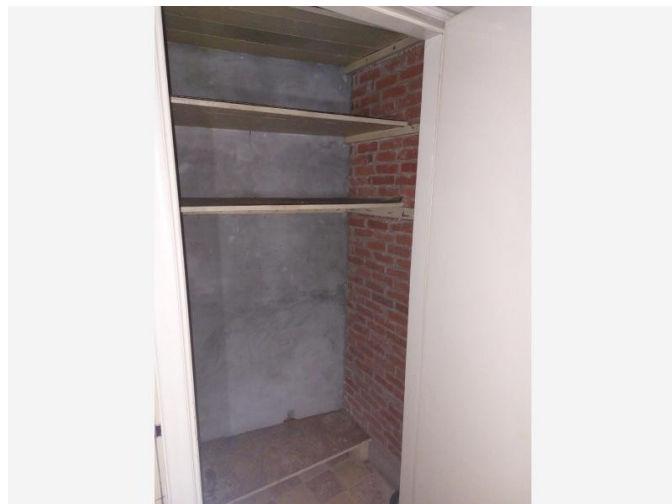
Het asbestmateriaal valt onder de mijlpaal van 2040.

Zorgvuldig beheren

Eindbeoordeling materiaalrisico	Laag materiaalrisico en/of verlaagde kans op vezelvrijgave
---------------------------------	--

Gebondenheid	Categorie 1: hechtgebonden in oorsprong
Asbestsoort (vezeltype)	Alleen chrysotiel
Asbestconcentratie	Laag (< 50%)
Afschermingsgraad van het gehele materiaal	Geheel of deels (ook) vrij aan de binnenlucht
Toestand van het materiaal	Licht beschadigd, licht verweerd. Intact materiaal type Pical – asbestboard of categorie III 'gebondenheid'

Beschrijving	Achterwand berging
Omgeving	Binnen
Primaire drager	Binnenwand
Asbestmateriaal	Verloren bekisting - Plaat
Bindmiddel van asbestmateriaal	Cement
Gebondenheid op basis van bindmiddel	Hecht
Hoeveelheid (oppervlakte - aantal)	• 2,80 m ² - 1 stuk
Totale oppervlakte	2,80 m ²
Eenvoudig bereikbaar	Ja
Bevestigingswijze	• Verlijmd, ingegoten, versmeerd
Identificatiemethode	Vaststelling zonder monsternamen

- Zorg voor een veilig beheer. Vermijd het beschadigen van het asbestmateriaal. Controleer de toestand jaarlijks op wijzigingen.

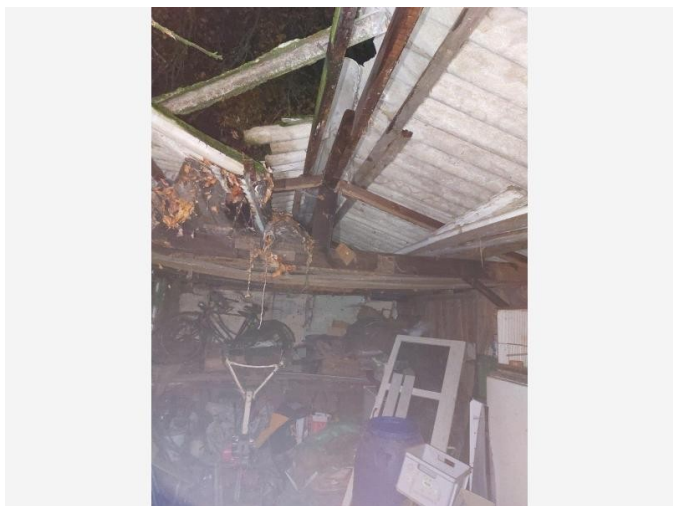
Permanente beperking

Reden: Het onderzoek kan niet uitgevoerd worden binnen de bepalingen van de Welzijnswet

Uitleg van de asbestdeskundige: De structuur is in zodanige staat dat er instortingsgevaar kan optreden. Structurele elementen zijn aangetast zoals dwarsliggers en steunbalken.

(Asbest)materiaal	Dak- en gevelbekleding - Golfplaat
Karakterisatie	Asbest (verdacht)
Primaire drager	Fundering-draagstructuur (horizontaal, verticaal)
