Asbestinventarisatetest

Elzendreef 27, 2970 Schilde

Attestnummer : 20240312-000401.000

Uitgegeven op : 12.03.2024

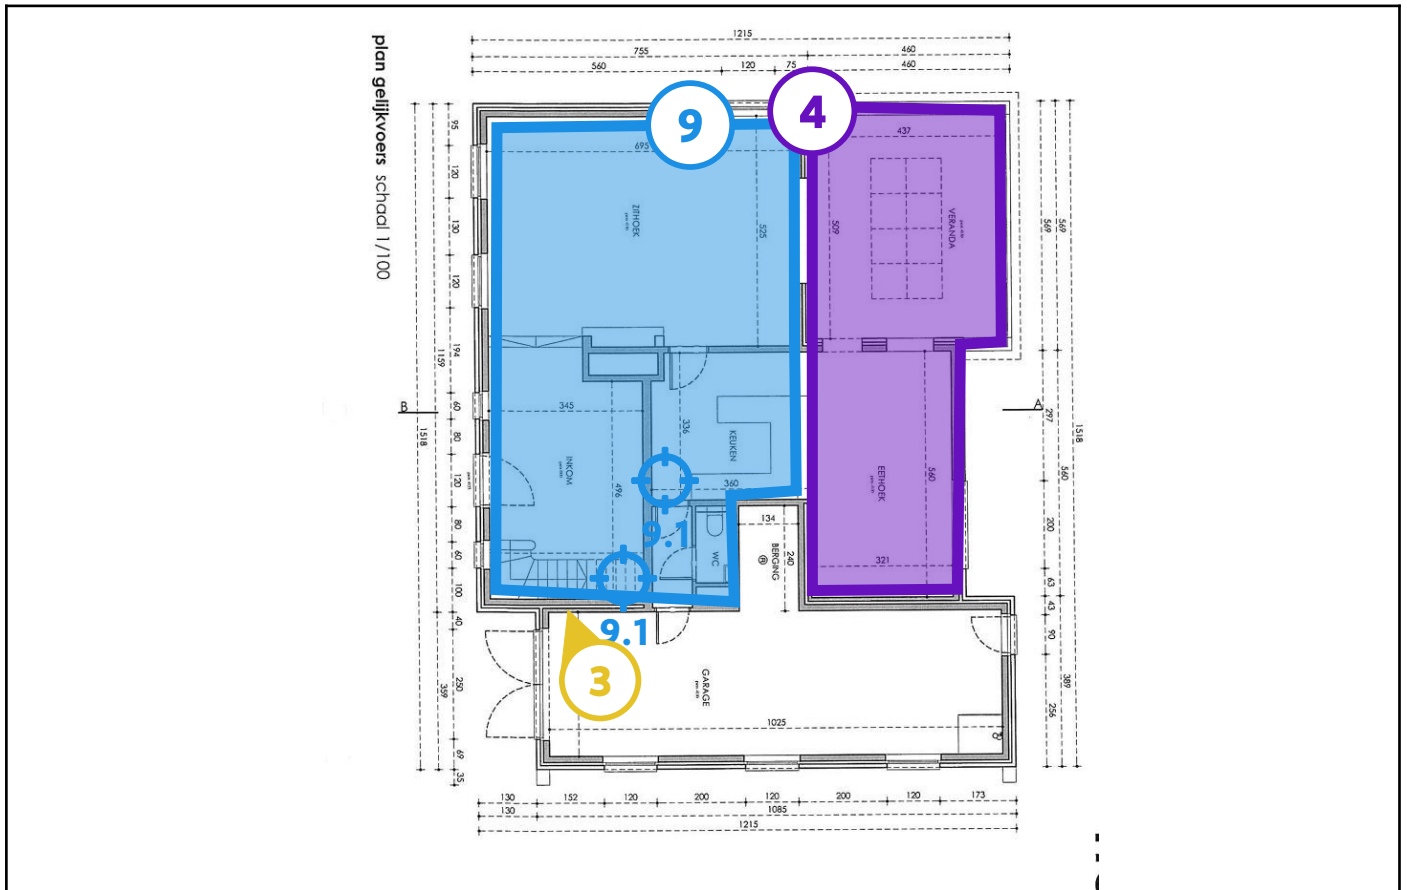
Plan 1.4: Gelijkvloers pleisterwerk plafond

Beschrijving	Type	Actie
3. Oude elektrische meterkast (bakeliet)	Asbestmateriaal	Zorgvuldig beheren
4. Verlaagde plafonds hout/pvc/gyproc	Advies	-
9. Pleisterwerk plafond	Geen asbest	-
9.1 Code: Mm02	Mengmonster	-

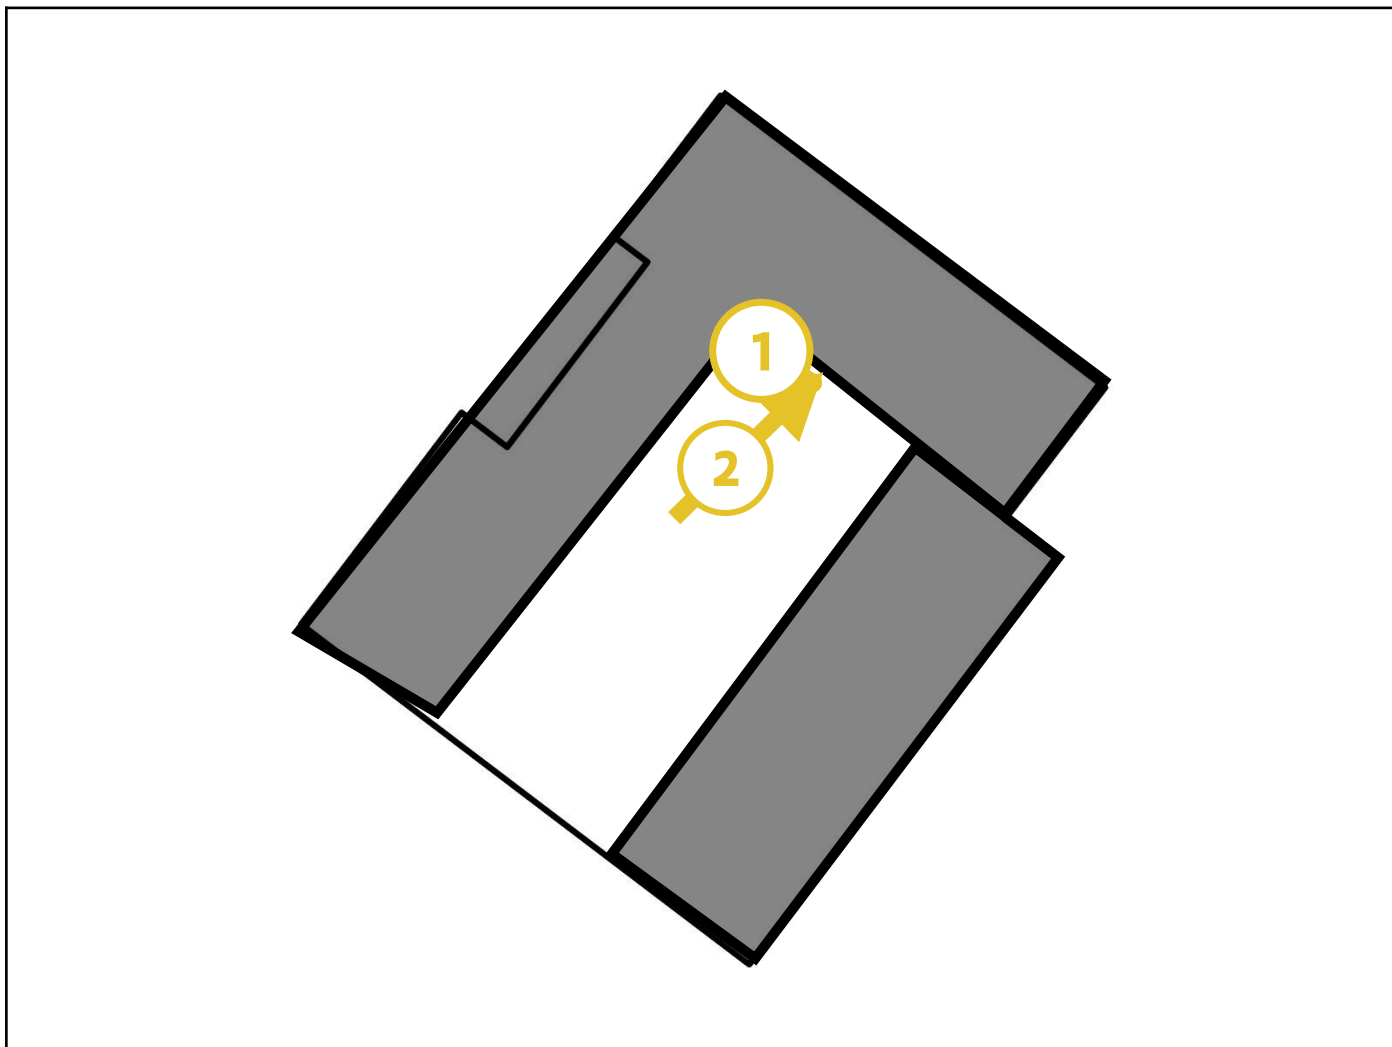
Plan 1.8: zolder

Beschrijving	Type	Actie
1. Rookgas kanaal zolder	Asbestmateriaal	Zorgvuldig beheren
2. Inspectieluikje schoorsteen	Asbestmateriaal	Zorgvuldig beheren

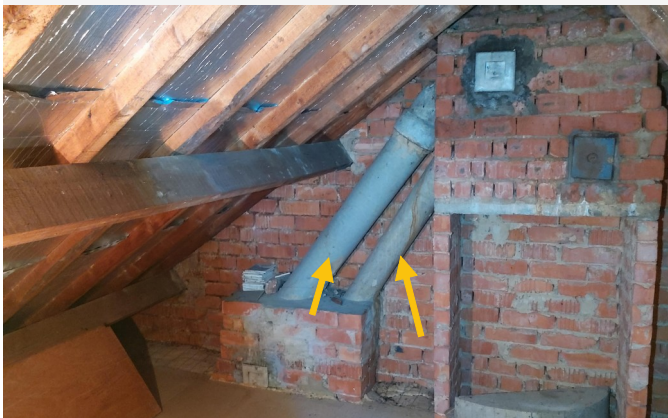
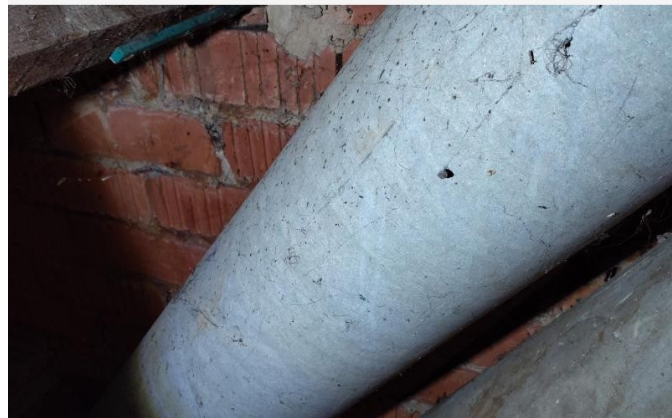
Het asbestmateriaal valt onder de mijlpaal van 2040.

Eindbeoordeling materiaalrisico	Laag materiaalrisico en/of verlaagde kans op vezelvrijgave
---------------------------------	--

Gebondenheid	Categorie 1: hechtgebonden in oorsprong
Asbestsoort (vezeltype)	Crocidoliet aanwezig
Asbestconcentratie	Laag (< 50%)
Afschermingsgraad van het gehele materiaal	Geheel of deels (ook) vrij aan de binnenlucht
Toestand van het materiaal	Onbeschadigd, niet verweerd

Beschrijving	Rookgas kanaal zolder
Omgeving	Binnen
Primaire drager	Schacht-koker (technisch)
Asbestmateriaal	Rookgaskanaal
Bindmiddel van asbestmateriaal	Cement
Gebondenheid op basis van bindmiddel	Hecht
Hoeveelheid (lengte - omtrek - dikte - aantal)	<ul style="list-style-type: none"> 1,70 m - 75,00 cm - 2,00 cm - 1 stuk 1,50 m - 65,00 cm - 2,00 cm - 1 stuk
Totaal volume	0,045 m ³
Eenvoudig bereikbaar	Ja
Bevestigingswijze	<ul style="list-style-type: none"> Verlijmd, ingegoten, versmeerd

- Zorg voor een veilig beheer. Vermijd het beschadigen van het asbestmateriaal. Controleer de toestand jaarlijks op wijzigingen.

- Eenvoudige handelingen: mag via doe-het-zelf of door werknemer(s) met opleidingsattest eenvoudige handelingen
Hechtgebonden toepassing, kan zelf verwijderd worden mits deze in 1 geheel op een veilige manier kan weggenomen worden zonder deze te beschadigen eventueel door enkele bakstenen te verwijderen van de gemetste schouw. Er wordt aangeraden deze vooraf te bevochtigen of te fixeren, en gebruik te maken van p3 mondkmaskers op de locatie dubbel in plasticen zakken te verpakken. Indien deze niet in zijn geheel kunnen verwijderd worden dient dit te gebeuren door een werknemer met 8u opleiding voor verwijdering asbest eenvoudige handelingen.

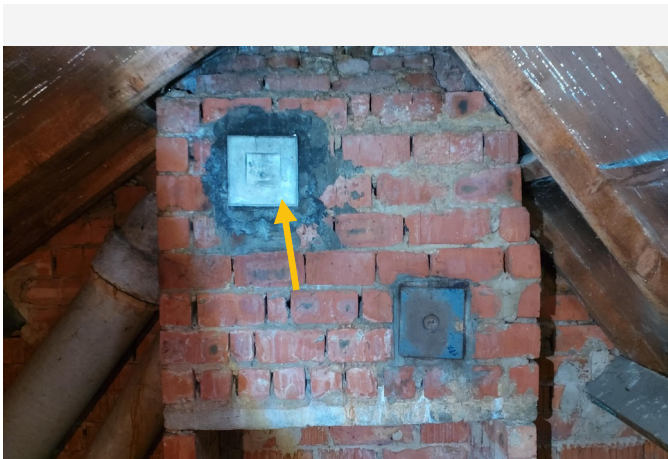
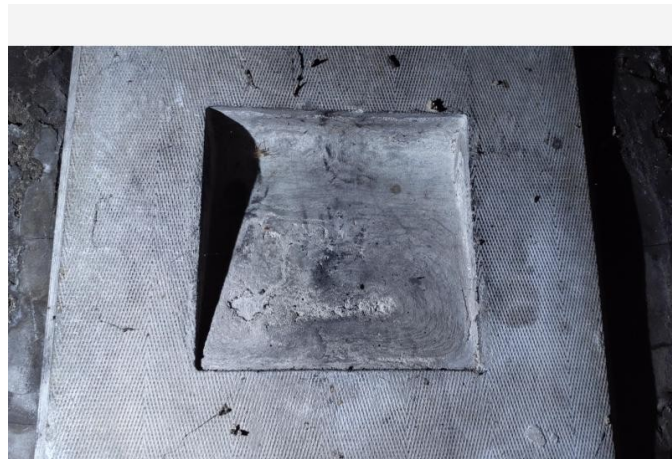
Het asbestmateriaal valt onder de mijlpaal van 2040.

Eindbeoordeling materiaalrisico	Laag materiaalrisico en/of verlaagde kans op vezelvrijgave
---------------------------------	--

Gebondenheid	Categorie 1: hechtgebonden in oorsprong
Asbestsoort (vezeltype)	Crocidoliet aanwezig
Asbestconcentratie	Laag (< 50%)
Afschermingsgraad van het gehele materiaal	Geheel of deels (ook) vrij aan de binnenlucht
Toestand van het materiaal	Onbeschadigd, niet verweerd

Beschrijving	Inspectieluikje schoorsteen
Omgeving	Binnen
Primaire drager	Schacht-koker (technisch)
Asbestmateriaal	Brandwerende afsluiting (prefab geheel) - Luik
Bindmiddel van asbestmateriaal	Cement
Gebondenheid op basis van bindmiddel	Hecht
Hoeveelheid (gewicht - aantal)	<ul style="list-style-type: none">• 2,00 kg - 1 stuk
Totaal gewicht	2,00 kg
Eenvoudig bereikbaar	Ja
Bevestigingswijze	<ul style="list-style-type: none">• Verlijmd, ingegoten, versmeerd
Identificatiemethode	Vaststelling zonder monsternamen

- Zorg voor een veilig beheer. Vermijd het beschadigen van het asbestmateriaal. Controleer de toestand jaarlijks op wijzigingen.

- Eenvoudige handelingen: mag via doe-het-zelf of door werknemer(s) met opleidingsattest eenvoudige handelingen
Hechtgebonden toepassing, kan zelf in zijn geheel verwijderd zonder deze te beschadigen. Er wordt aangeraden deze vooraf te bevochtigen of te fixeren, en gebruik te maken van p3 mondkappers op de locatie dubbel in plastic zakken te verpakken. Eventueel moet een deel van het omliggende metselwerk verwijderd worden.

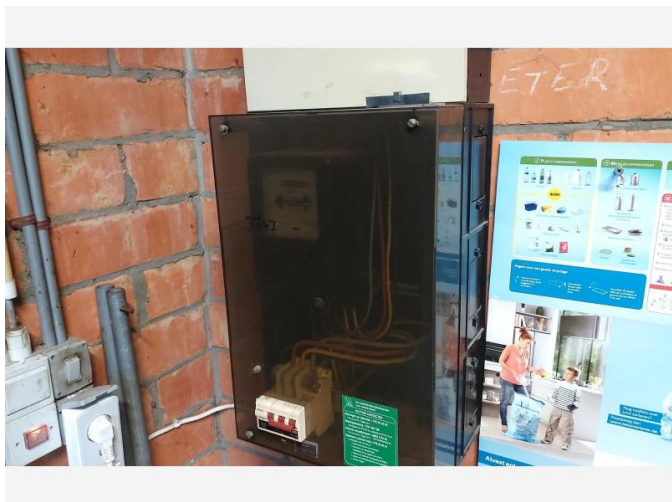
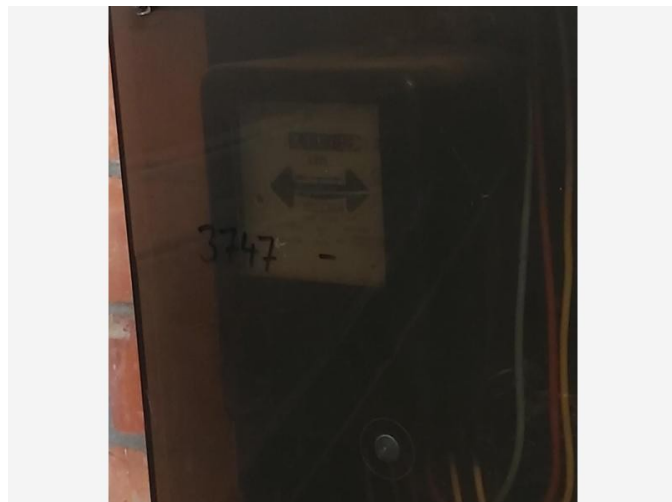
Het asbestmateriaal valt onder de mijlpaal van 2040.

Eindbeoordeling materiaalrisico	Zeer laag materiaalrisico en/of zeer lage kans op vezelvrijgave
---------------------------------	---

Gebondenheid	Categorie 1: hechtgebonden in oorsprong
Asbestsoort (vezeltype)	Crocidoliet aanwezig
Asbestconcentratie	Laag (< 50%)
Afschermingsgraad van het gehele materiaal	Stootvaste afscherming of omkasting
Toestand van het materiaal	Onbeschadigd, niet verweerd

Beschrijving	Oude elektrische meterkast (bakeliet)
Omgeving	Binnen
Primaire drager	Communicatie en elektrische infrastructuur en uitrusting
Asbestmateriaal	Plaat, paneel, tablet - Type Bakeliet
Bindmiddel van asbestmateriaal	Kunststof of -hars
Gebondenheid op basis van bindmiddel	Hecht
Hoeveelheid (oppervlakte - dikte - aantal)	• 0,30 m ² - 6,00 cm - 1 stuk
Totaal volume	0,018 m ³
Eenvoudig bereikbaar	Ja
Bevestigingswijze	• Geschroefd
Identificatiemethode	Vaststelling zonder monsternamen

- Zorg voor een veilig beheer. Vermijd het beschadigen van het asbestmateriaal. Controleer de toestand jaarlijks op wijzigingen.

- Eenvoudige handelingen: mag via doe-het-zelf of door werknemer(s) met opleidingsattest eenvoudige handelingen
De elektriciteitsmeter zal vervagen worden door een nieuwe meter door de netbeheerder.

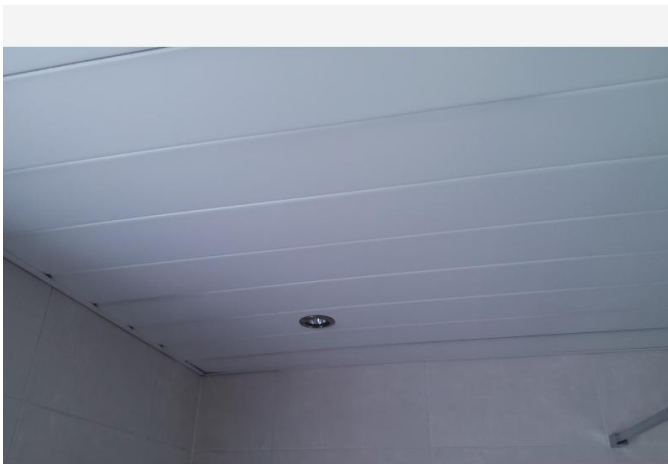
Vrije foto

Er zijn verlaagde plafonds in asbestvrije materialen waardoor de aanwezigheid van bepleistering aan de plafonds niet inspecteerbaar of vaststelbaar is op een niet destructieve manier. Inspectie en analyse hiervan is dan ook niet mogelijk.

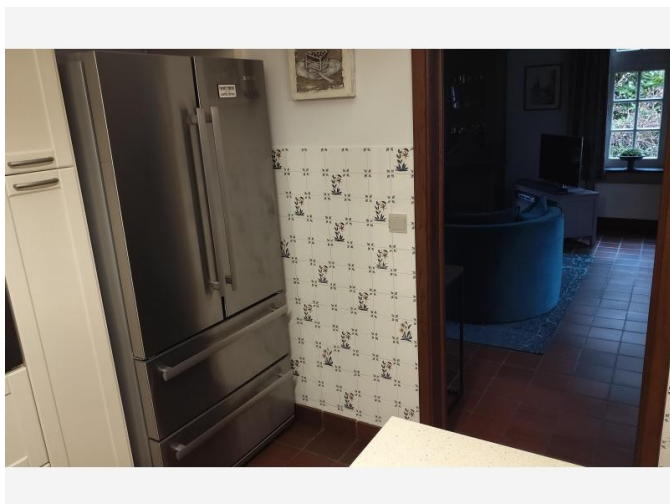
Vrije foto

Inspectie en staalname van de tegellijm is niet mogelijk zonder tegels uit te breken. Indien in de toekomst bij renovatiewerken de tegels uitgebroken worden is het aan te raden eerst een monsteranalyse van de tegellijm uit te voeren. Vroeger werd er soms asbest in de tegellijm verwerkt.

Zowel vloer als wandtegels kunnen met asbesthoudende lijm geplaatst zijn

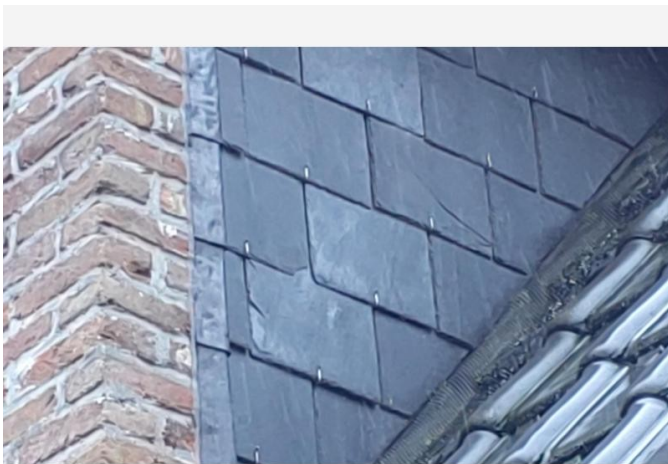
Vrije foto

Bij deze dakkapellen zijn natuurleien gebruikt.

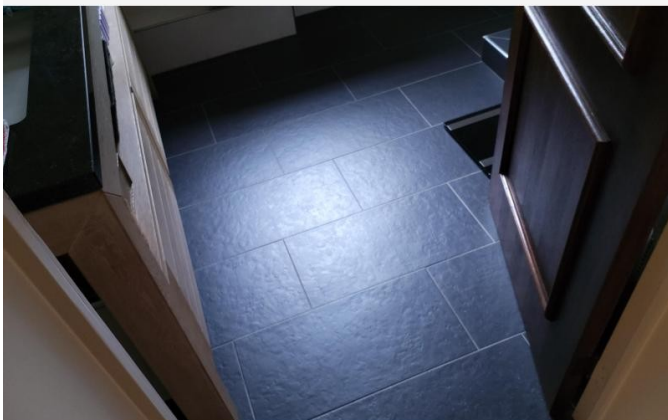
Vrije foto

Inspectie en staalname van de tegellijm is niet mogelijk zonder tegels uit te breken. Indien in de toekomst bij renovatiewerken de tegels uitgebroken worden is het aan te raden eerst een monsteranalyse van de tegellijm uit te voeren. Vroeger werd er soms asbest in de tegellijm verwerkt.

Zowel vloer als wandtegels kunnen met asbesthoudende lijm geplaatst zijn

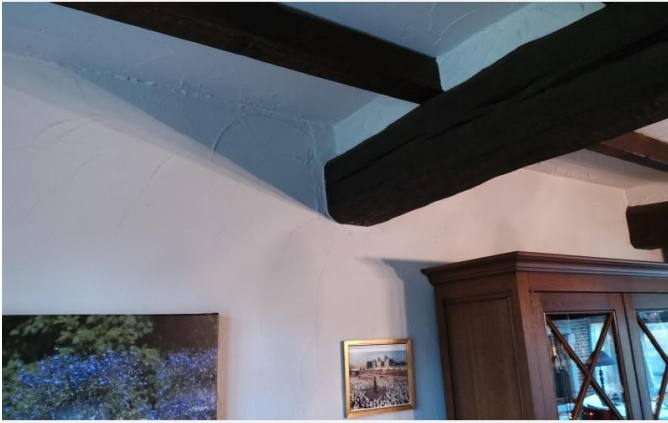
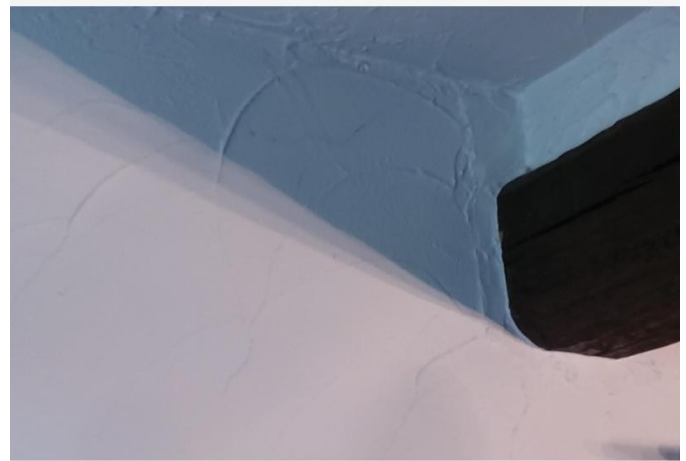
Fiche 8: Pleisterwerk muren

Geen asbest

#	Type	Referentie	Resultaat
8.1	Mengmonster	Mm01	Geen asbest

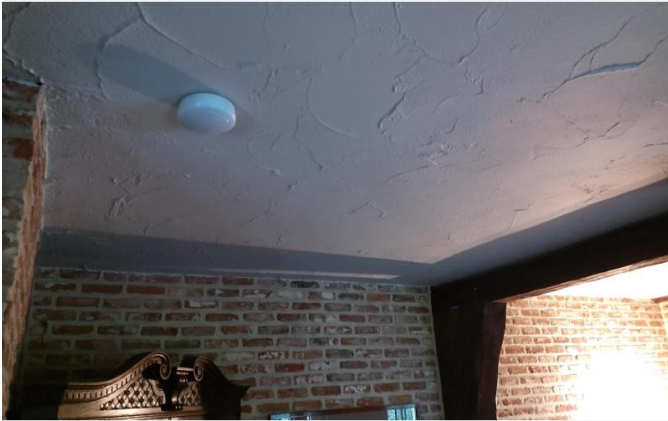
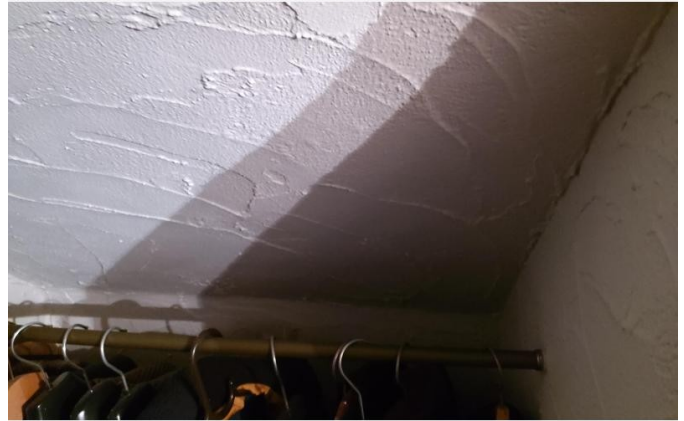
Geen asbest

#	Type	Referentie	Resultaat
9.1	Mengmonster	Mm02	Geen asbest
