# Asbestinventarisatetest

Gillès de Pélichylei 6, 2970 Schilde

Attestnummer : 20240313-000304.000

Uitgegeven op : 13.03.2024

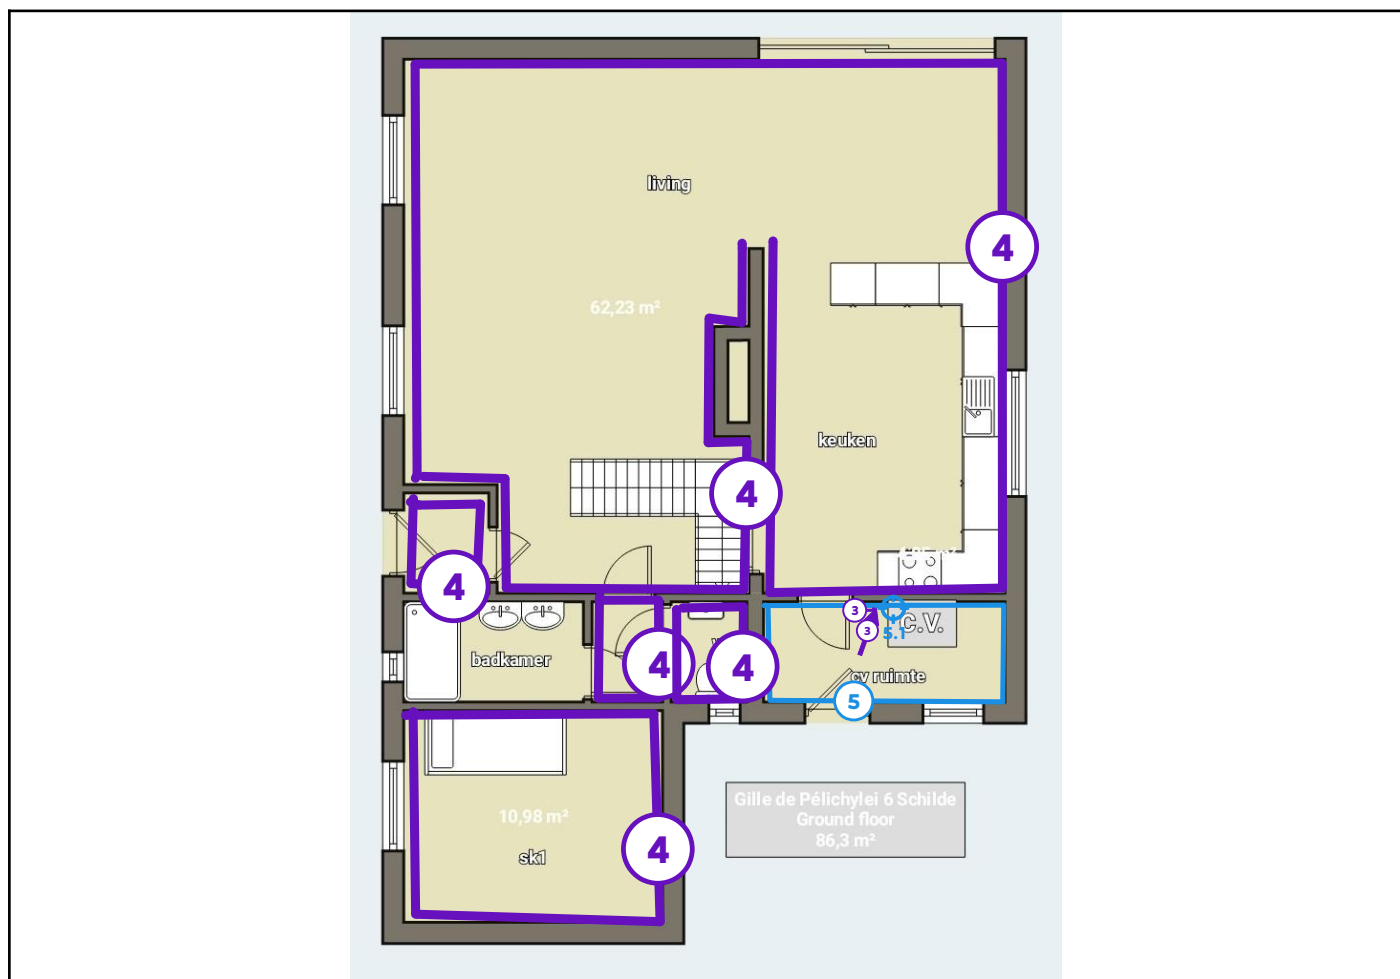
## Plan 1.1: Gelijkvloers pleisterwerk muren

Beschrijving	Type	Actie
3. cv isolatie	Advies	-
4. Voorzetwanden hout of gyproc	Advies	-
5. Gipsplaten muren cv ruimte	Geen asbest	-
5.1 Code: Mm01	Mengmonster	-

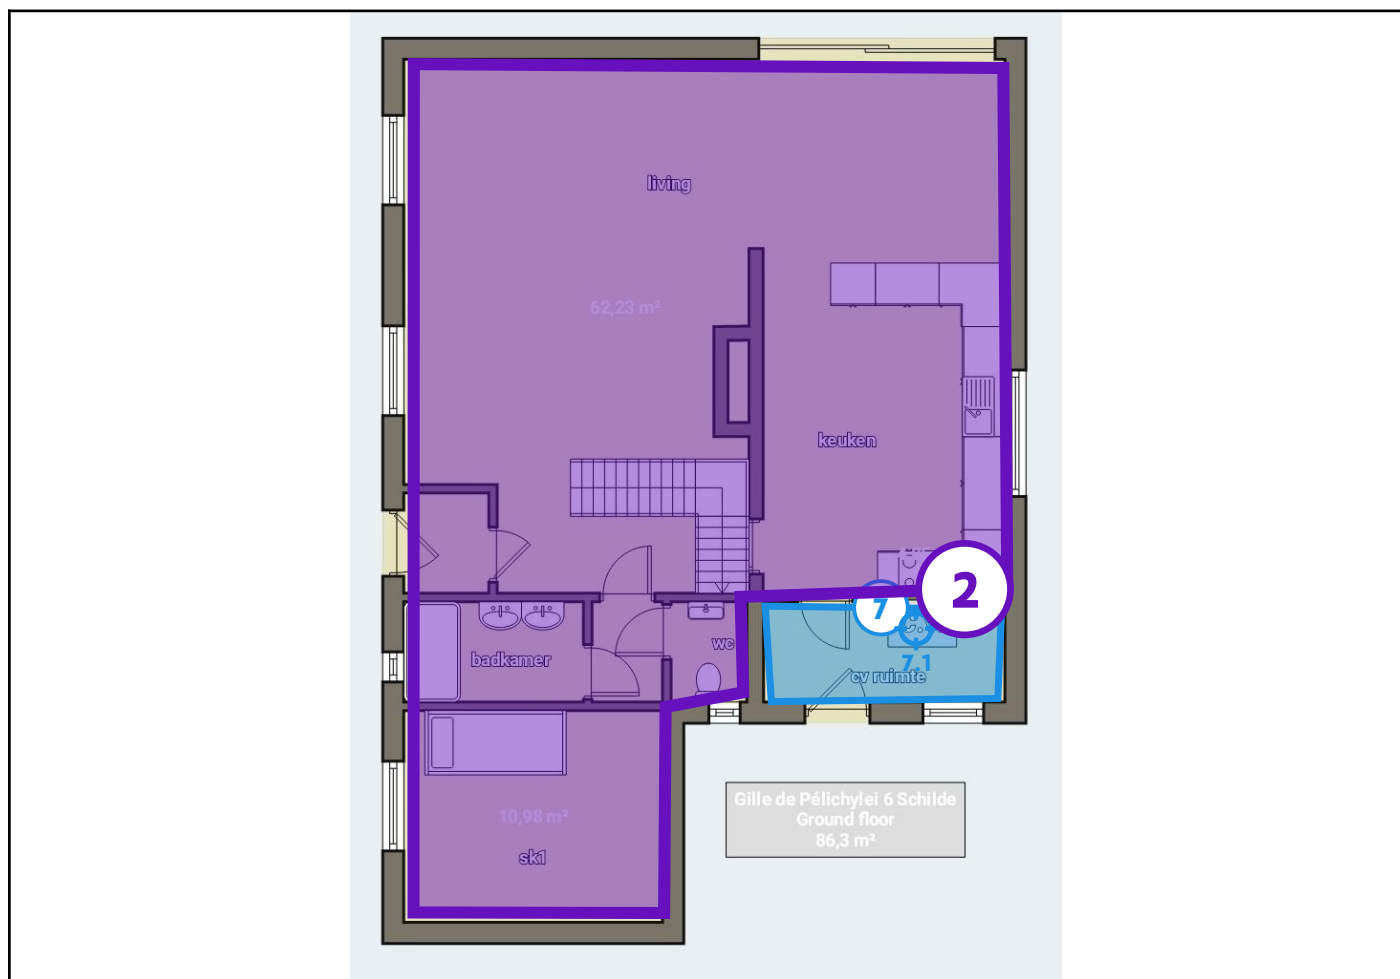
## Plan 1.2: Gelijkvloers pleisterwerk plafond

Beschrijving	Type	Actie
2. Verlaagde plafonds hout/pvc/gyproc	Advies	-
7. Gipsplaten plafond cv ruimte	Geen asbest	-
7.1 Code: Mm02	Mengmonster	-

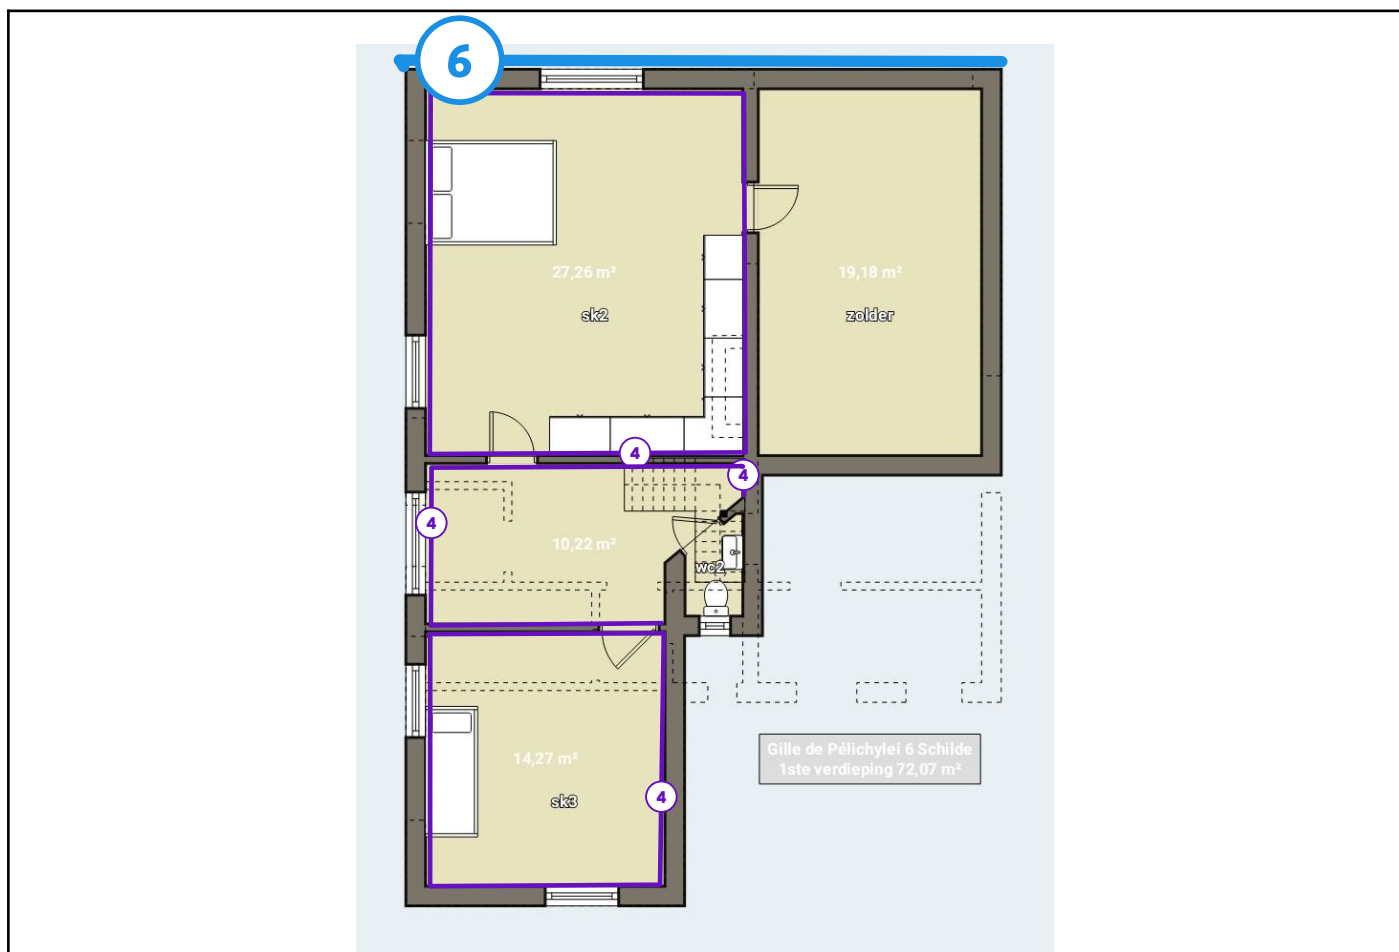
## Plan 1.3: Verdieping 1 pleisterwerk muren

Beschrijving	Type	Actie
4. Voorzetwanden hout of gyproc	Advies	-
6. Crepi buitenmuur	Geen asbest	-

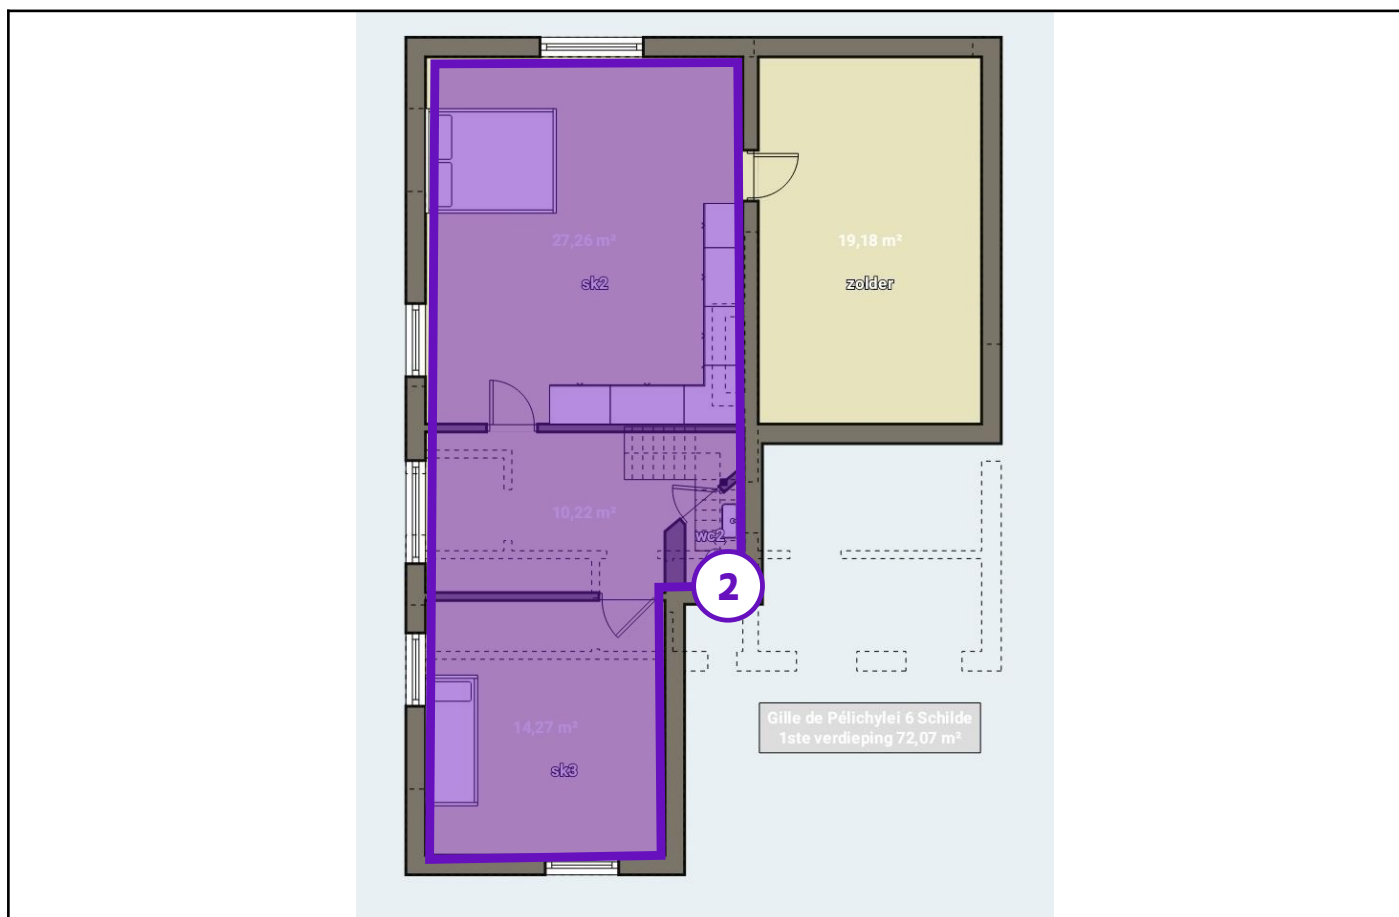
## Plan 1.4: Verdieping 1 pleisterwerk plafond

Beschrijving	Type	Actie
2. Verlaagde plafonds hout/pvc/gyproc	Advies	-

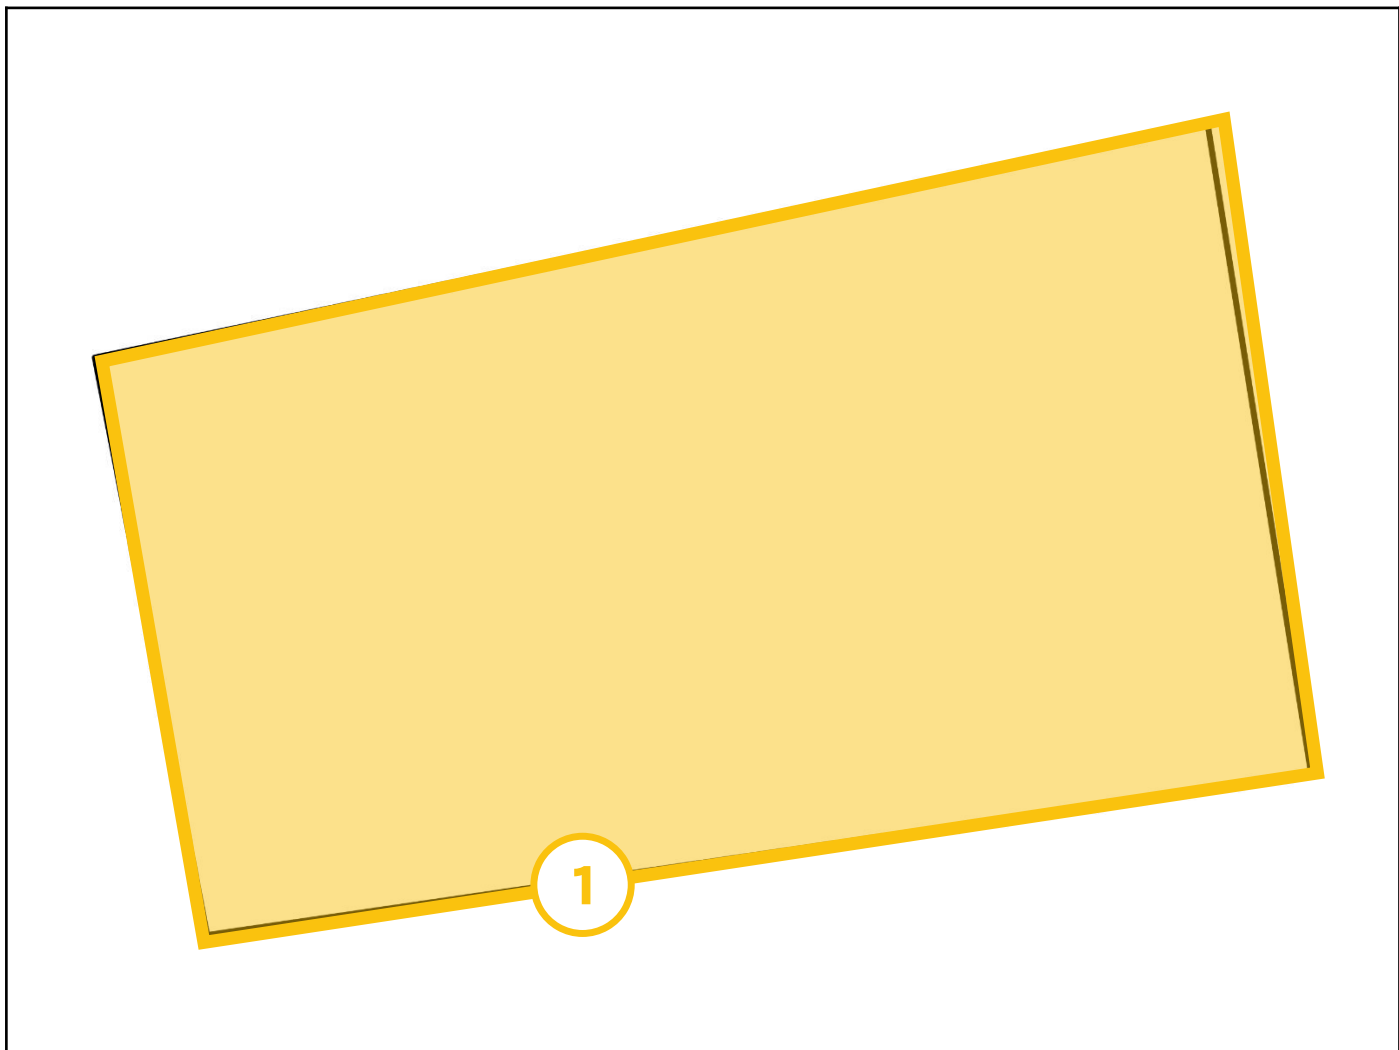
## Plan 2.1: Tuinhuis plan

Beschrijving	Type	Actie
1. Tuinhuis	Uitsluiting	-

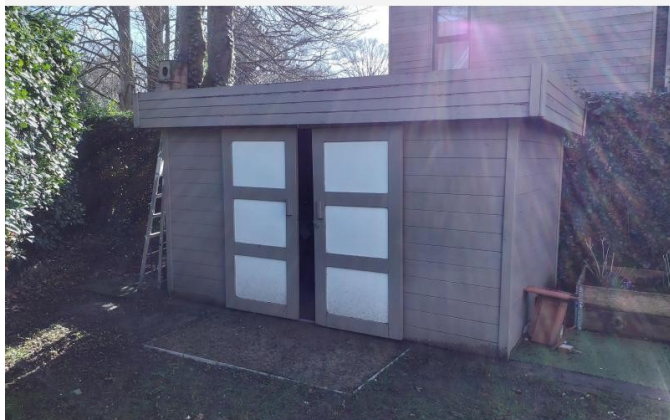
Situeringsfoto

**Bouwjaar:** 2003

*Constructies gebouwd vanaf 2001 moeten niet onderzocht worden*

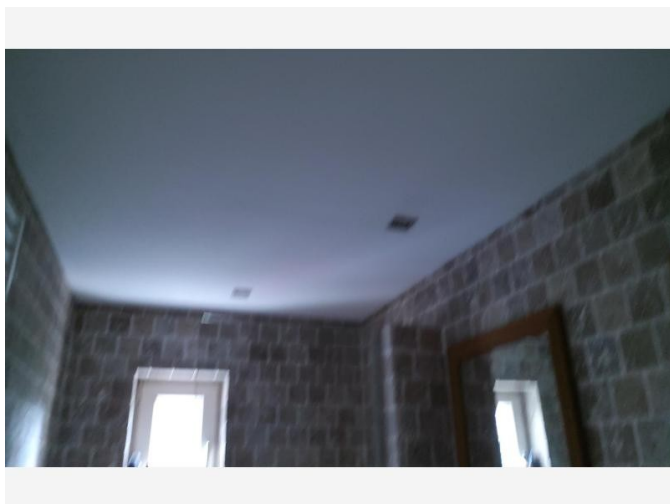
Vrije foto

Er zijn verlaagde plafonds in asbestvrije materialen waardoor de aanwezigheid van bepleistering aan de plafonds niet inspecteerbaar of vaststelbaar is op een niet destructieve manier. Inspectie en analyse hiervan is dan ook niet mogelijk.

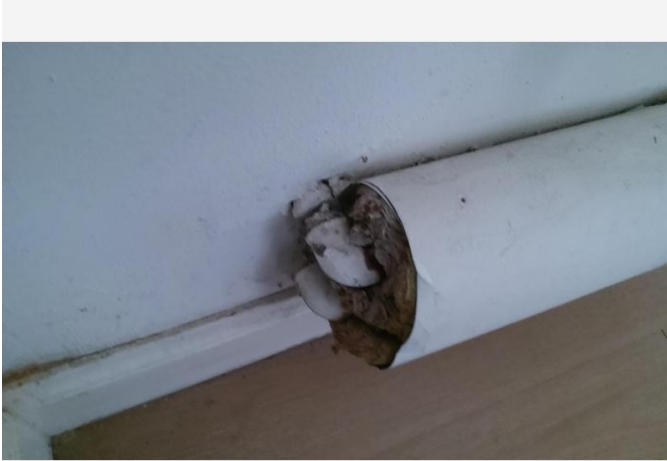
Vrije foto

cv isolatie bestaat uit glaswol of steenwol, met een plastic folie omwikkeld. Hier is geen asbestmateriaal gebruikt.

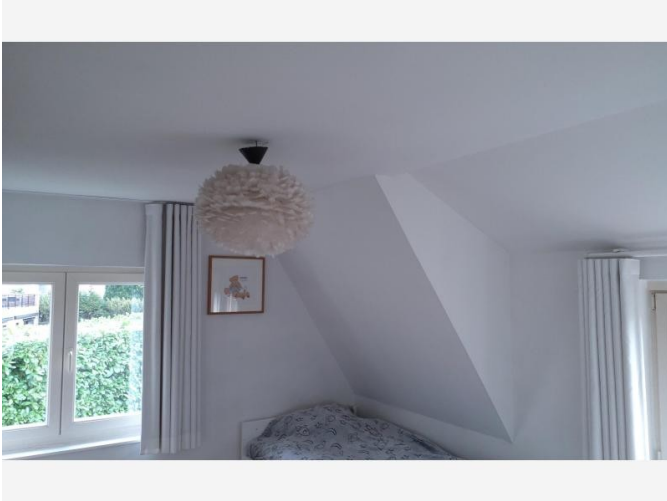
Vrije foto

Er zijn voorzetwanden in asbestvrije materialen waardoor de aanwezigheid van bepleistering aan de muren niet inspecteerbaar of vaststelbaar is op een niet destructieve manier. Inspectie en analyse hiervan is dan ook niet mogelijk.

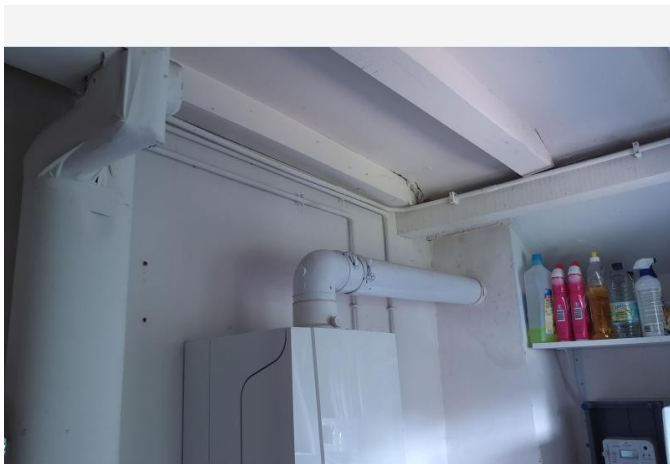
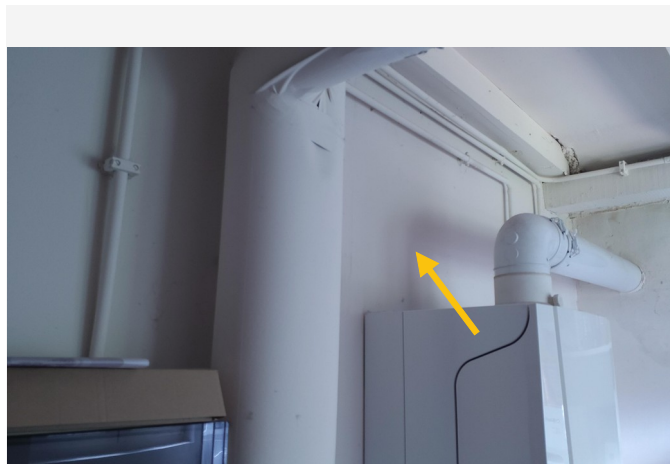
## Fiche 5: Gipsplaten muren cv ruimte

Geen asbest

#	Type	Referentie	Resultaat
5.1	Mengmonster	Mm01	Geen asbest

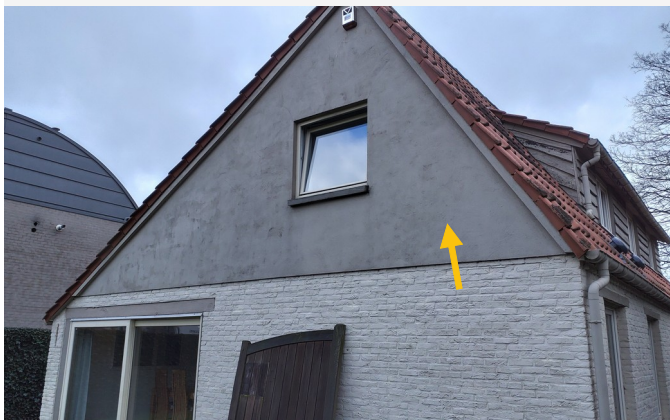
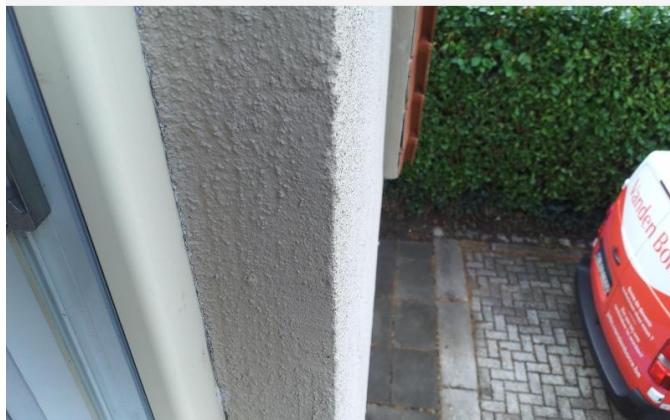
## Fiche 6: Crepi buitenmuur

Geen asbest

De crepi is geplaatst in 2015, aangetoond adhv foto's google street vieww, toegevoegd in de database bij bewijsdocumenten. (Voor 2015 was dit deel voorzien van een houten gevelbekleding)

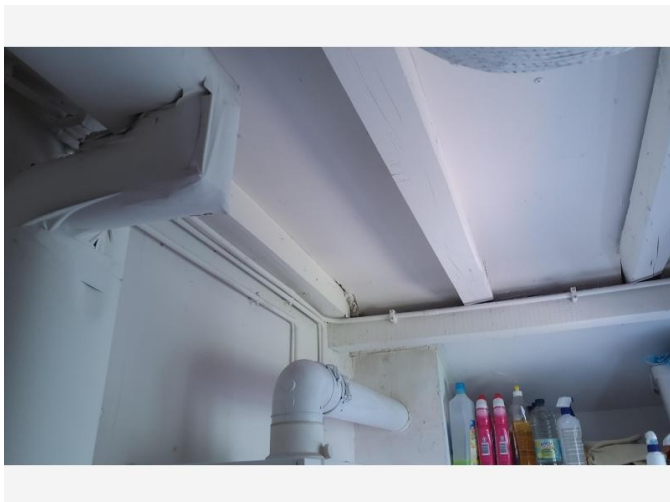
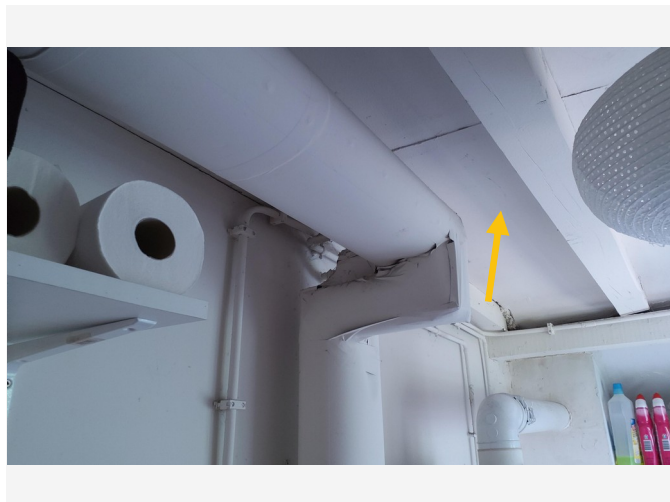
Geen asbest

#	Type	Referentie	Resultaat
7.1	Mengmonster	Mm02	Geen asbest
