Asbestinventarisatetest

Morgenrood 16, 2970 Schilde

Attestnummer : 20240408-000425.000

Uitgegeven op : 08.04.2024

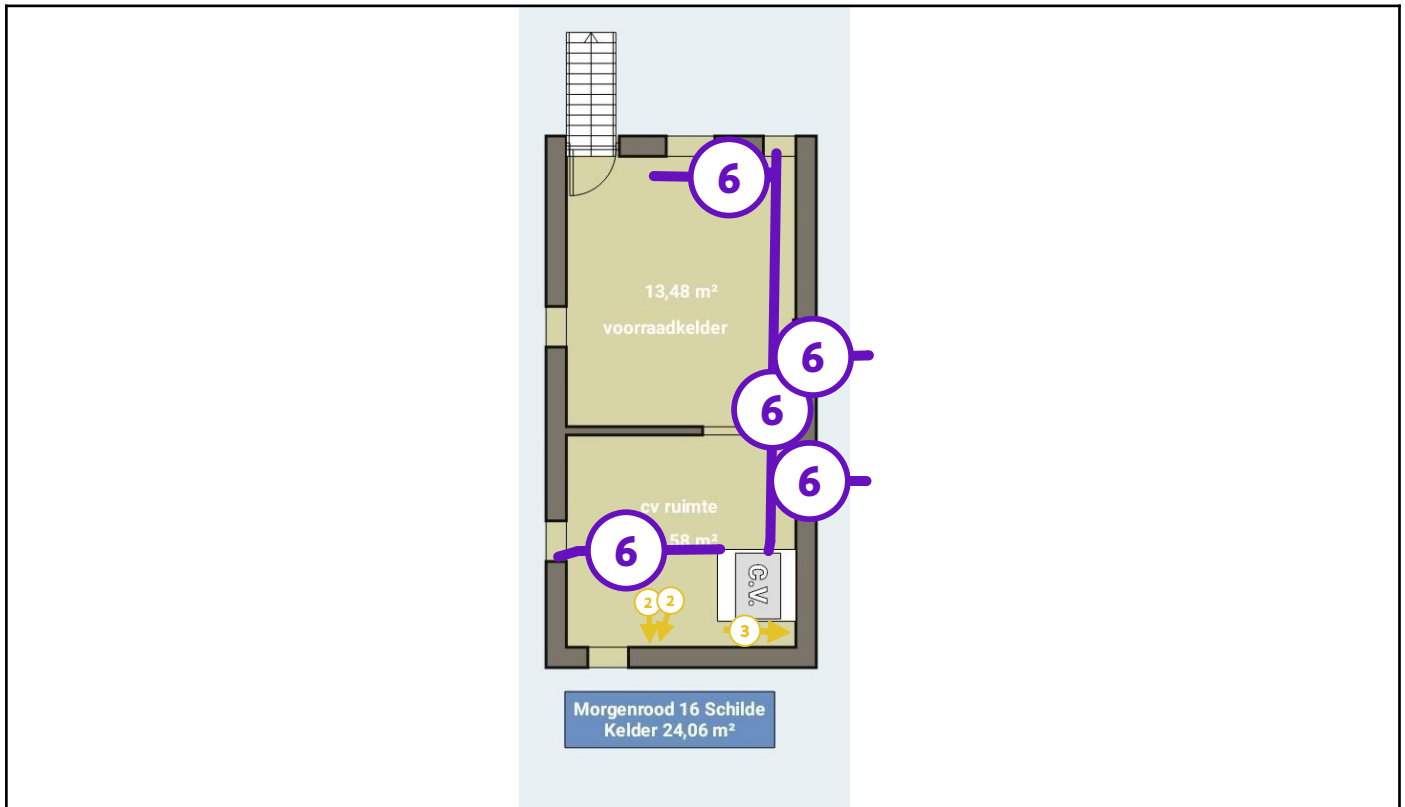
Plan 1.1: Kelder

Beschrijving	Type	Actie
2. Oude elektrische zekeringkastjes in bakeliet	Asbestmateriaal	Zorgvuldig beheren
3. Inspectieluikje schoorsteen	Asbestmateriaal	Zorgvuldig beheren
6. Dichtingen buizen luchtverwarming	Advies	-

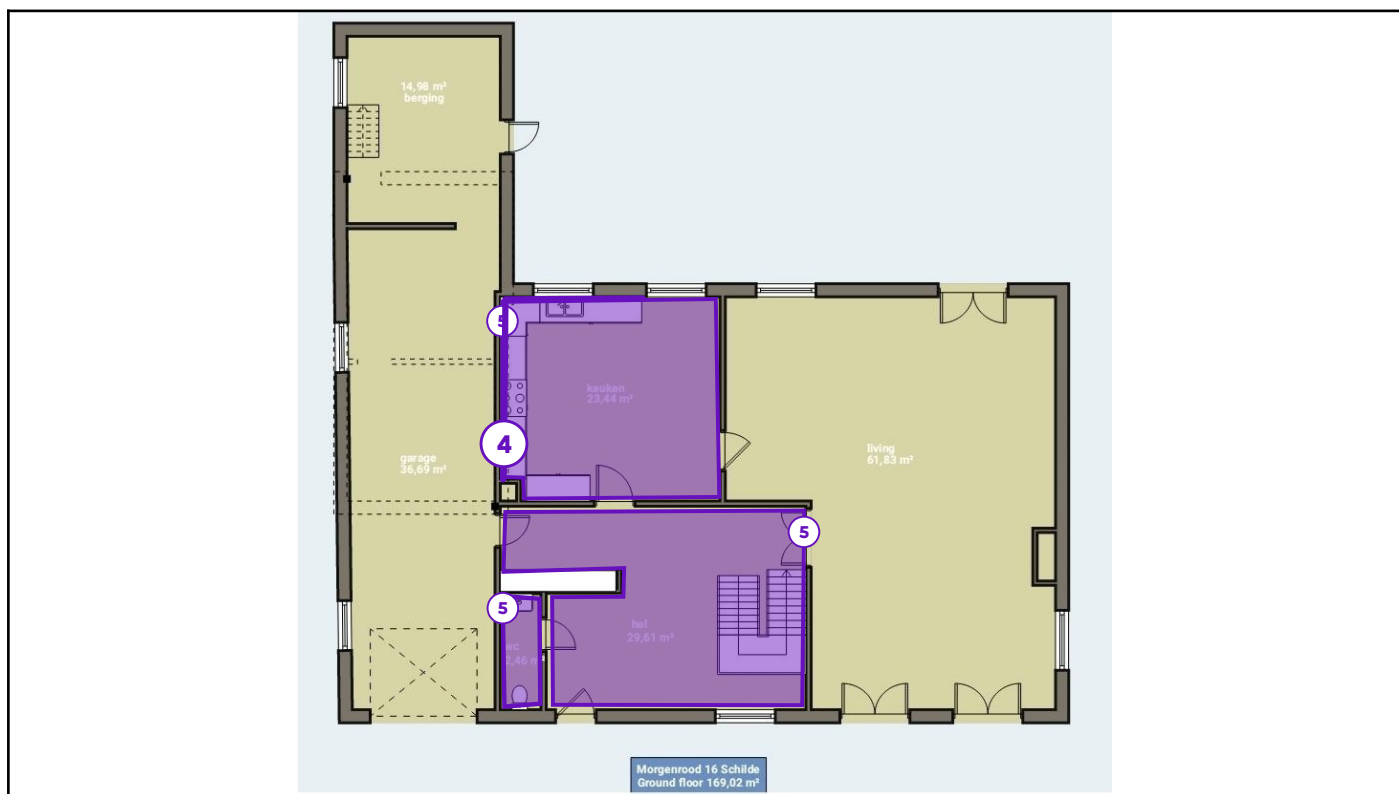
Plan 2.4: Gelijkvloers betegeling

Beschrijving	Type	Actie
4. Tegellijn Wandtegels	Advies	-
5. Tegellijn vloertegels	Advies	-

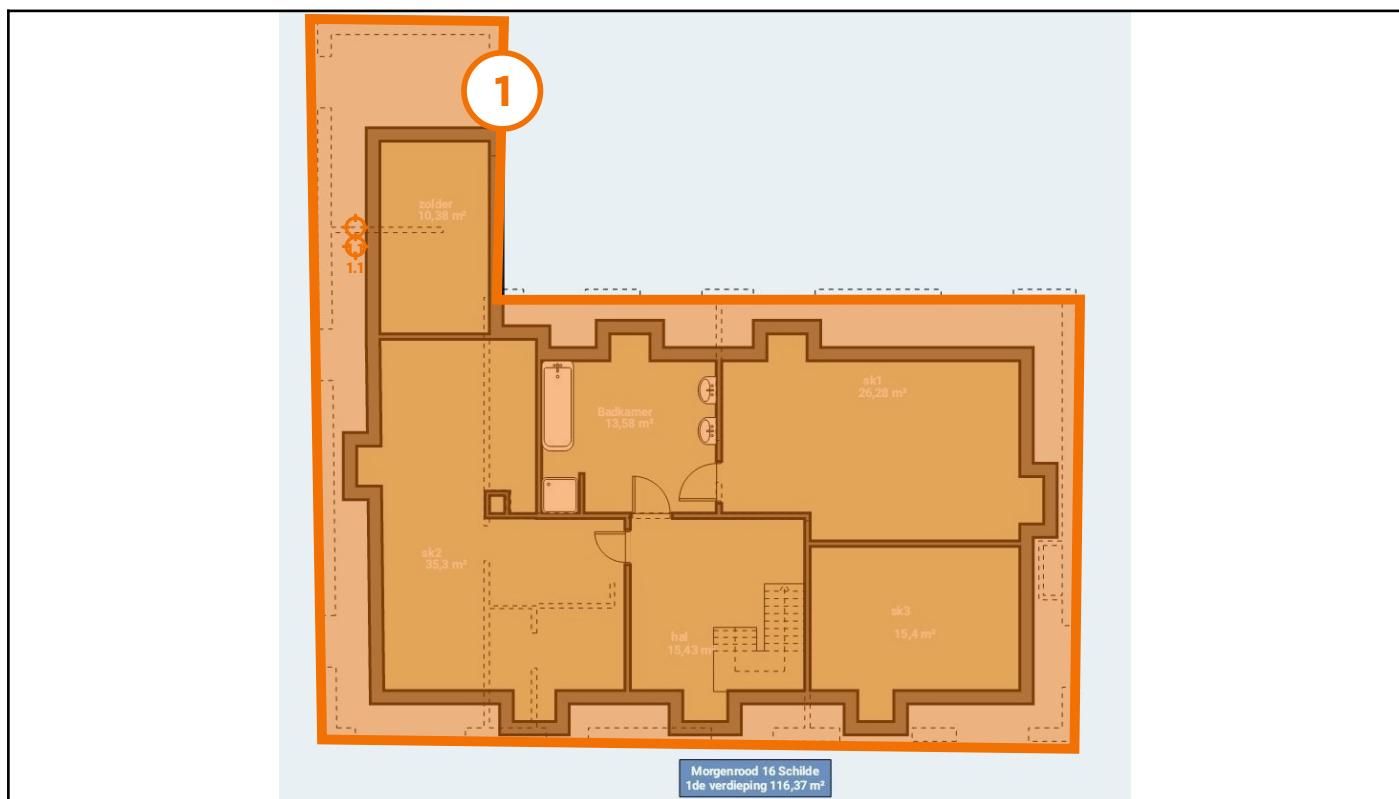
Plan 3.1: Verdieping 1

Beschrijving	Type	Actie
1. Leien	Asbestmateriaal	Verwijderen
1.1 Code: Mm03	Puntmonster	-

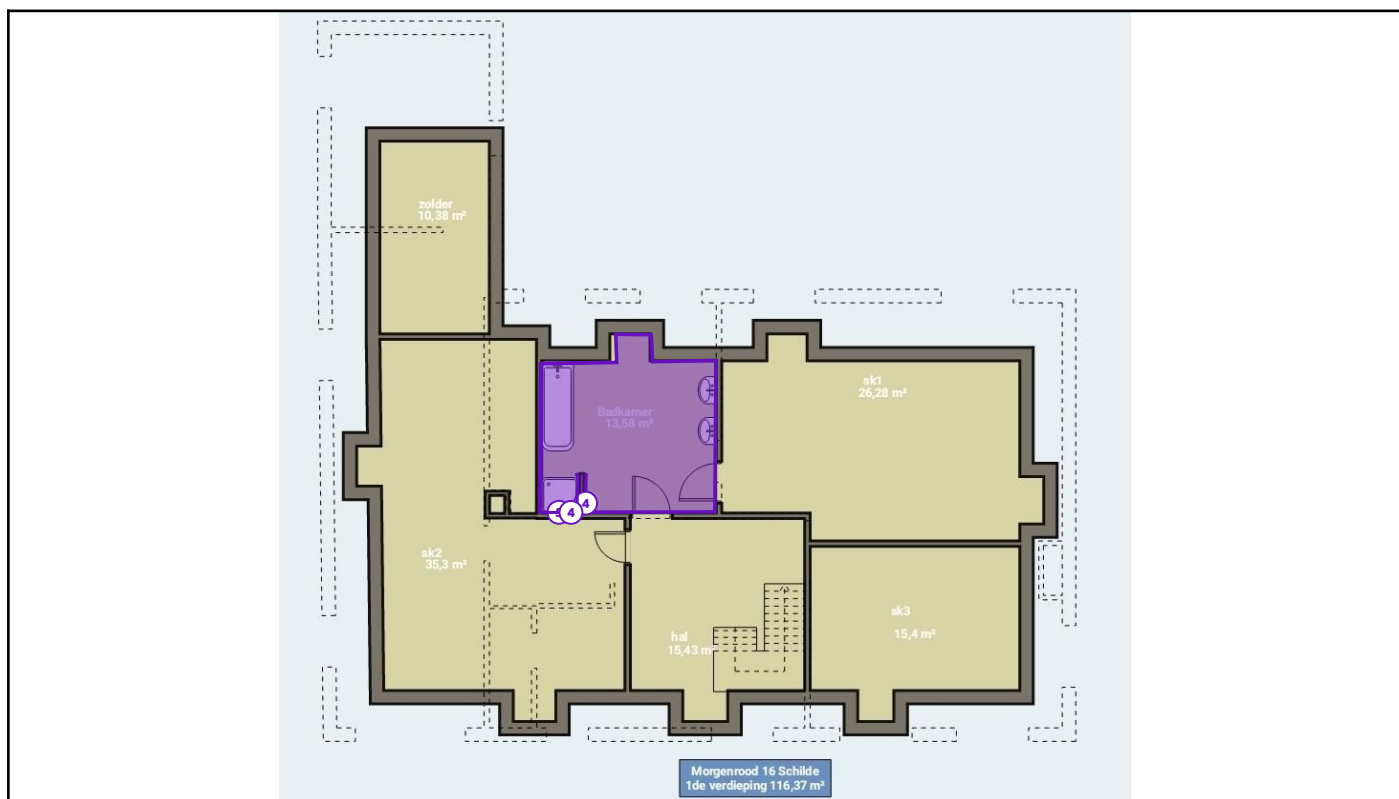
Plan 3.4: Verdieping 1 tegelwerk

Beschrijving	Type	Actie
4. Tegellijm Wandtegels	Advies	-
5. Tegellijm vloertegels	Advies	-

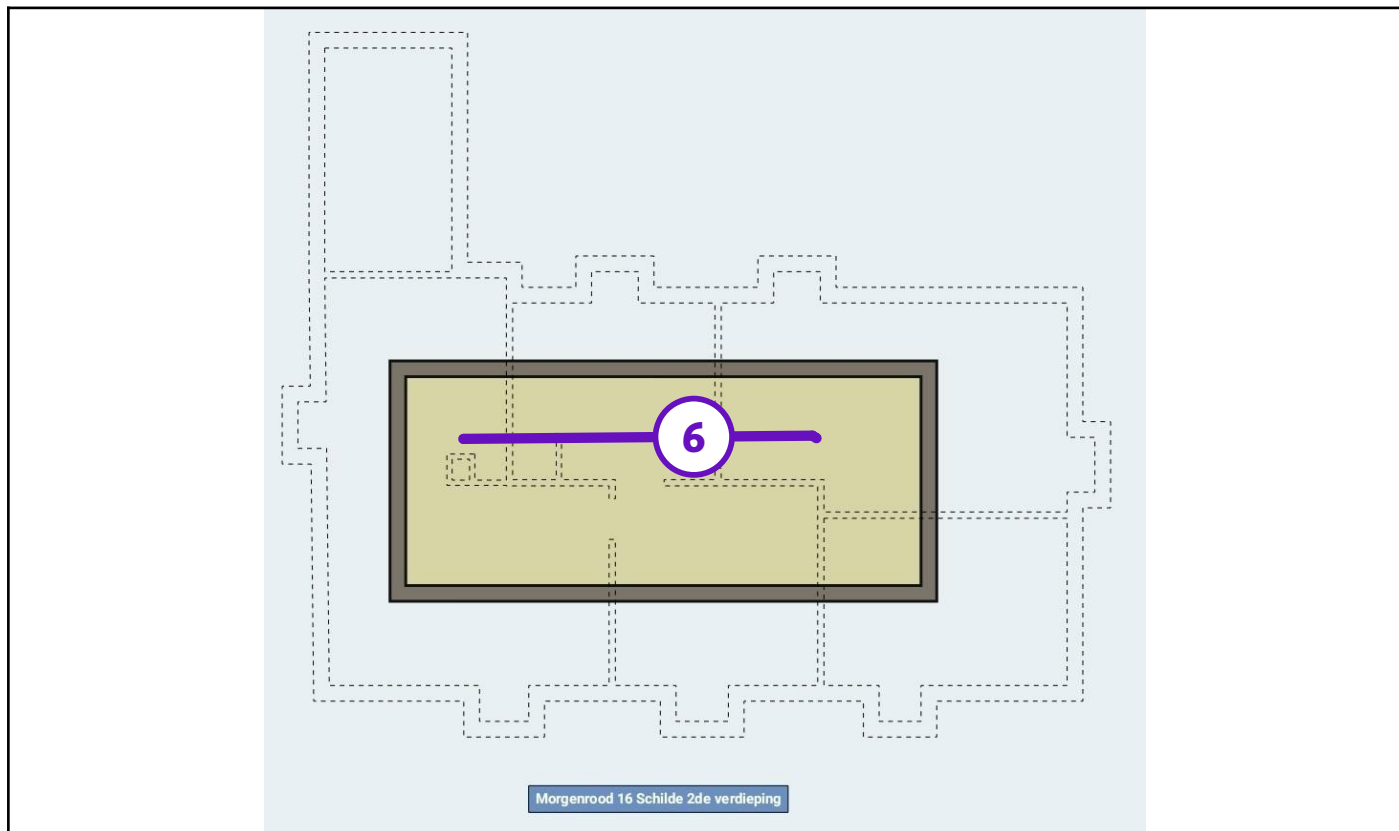
Plan 4.1: Verdieping 2

Beschrijving	Type	Actie
6. Dichtingen buizen luchtverwarming	Advies	-

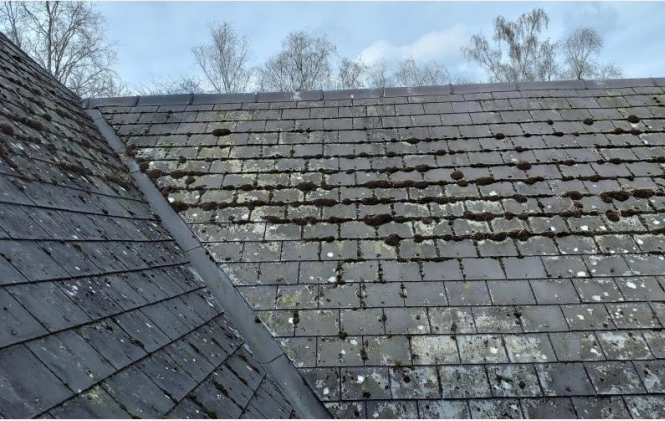
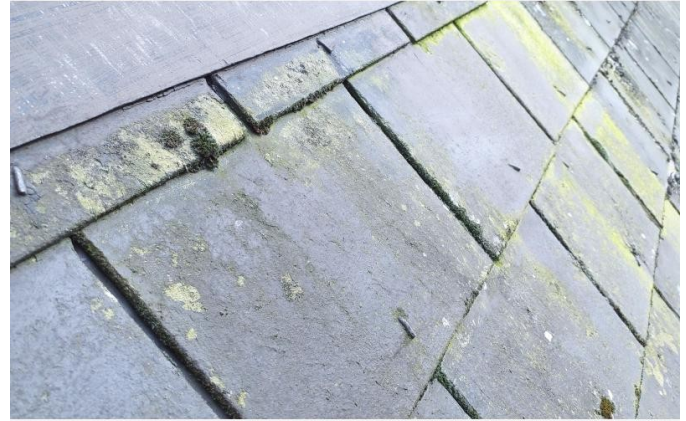
Het asbestmateriaal valt onder de mijlpaal van 2034.

Eindbeoordeling materiaalrisico	Verhoogd materiaalrisico en/of verhoogde kans op vezelvrijgave
---------------------------------	--

Gebondenheid	Categorie 1: hechtgebonden in oorsprong
Asbestsoort (vezeltype)	Crocidoliet aanwezig
Asbestconcentratie	Laag (< 50%)
Afschermingsgraad van het gehele materiaal	Geheel of deels vrij aan de buitenlucht
Toestand van het materiaal	Matig beschadigd, matig verweerd

#	Type	Referentie	Resultaat
1.1	Puntmonster	Mm03	Chrysotiel, Crocidoliet

Beschrijving	Leien
Omgeving	Buiten
Primaire drager	Schuin dak
Asbestmateriaal	Dak- en gevelbekleding - Lei, shingle
Bindmiddel van asbestmateriaal	Cement
Gebondenheid op basis van bindmiddel	Hecht

Hoeveelheid (oppervlakte - aantal)	<ul style="list-style-type: none">• 300,00 m² - 1 stuk
Totale oppervlakte	300,00 m ²
Eenvoudig bereikbaar	Ja
Bevestigingswijze	<ul style="list-style-type: none">• Geklemd
Identificatiemethode	Vaststelling met monstername
Destructieve handeling voor identificatie	Nee
Opmerking	De hoeveelheid is een schatting en kan afwijken van de werkelijke toestand. Het volledige dak is bedekt met deze leien.

Verwijderen

- Zorg voor een veilig beheer. Vermijd het beschadigen van het asbestmateriaal. Controleer de toestand jaarlijks op wijzigingen.

- Eenvoudige handelingen: mag via doe-het-zelf of door werknemer(s) met opleidingsattest eenvoudige handelingen
Hechtgebonden toepassing, kan zelf verwijderd worden mits deze in 1 geheel op een veilige manier kan weggenomen worden zonder deze te beschadigen, door de bevestigingshaken te verwijderen en de leien stuk per stuk weg te nemen. Er wordt aangeraden deze vooraf te bevochtigen of te fixeren, en gebruik te maken van p3 mondkmaskers. deze dienen op de locatie dubbel in plasticen zakken te verpakken. Indien deze niet in zijn geheel kunnen verwijderd worden dient dit te gebeuren door een werknemer met 8u opleiding voor verwijdering asbest eenvoudige handelingen. Gezien de omvang wordt wel aangeraden dit door een dakwerker met attest te laten uitvoeren.

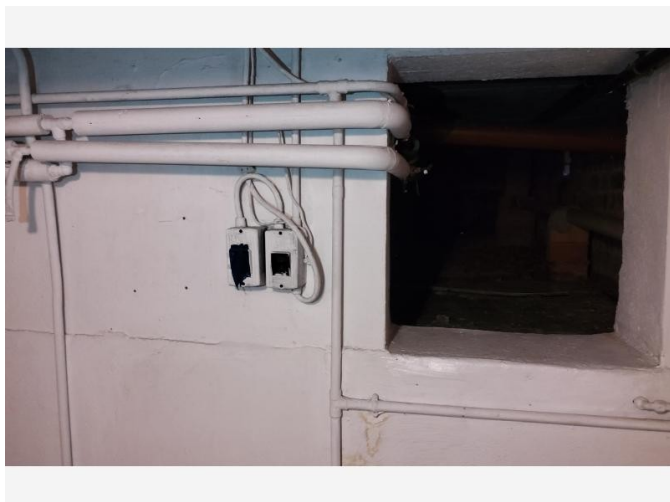
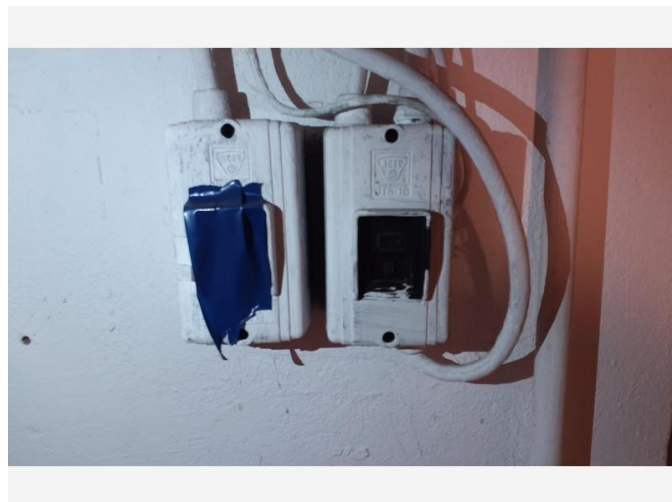
Het asbestmateriaal valt onder de mijlpaal van 2040.

Eindbeoordeling materiaalisico	Laag materiaalisico en/of verlaagde kans op vezelvrijgave
--------------------------------	---

Gebondenheid	Categorie 1: hechtgebonden in oorsprong
Asbestsoort (vezeltype)	Crocidoliet aanwezig
Asbestconcentratie	Laag (< 50%)
Afschermingsgraad van het gehele materiaal	Geheel of deels (ook) vrij aan de binnenlucht
Toestand van het materiaal	Onbeschadigd, niet verweerd

Beschrijving	Oude elektrische zekeringkastjes in bakeliet
Omgeving	Binnen
Primaire drager	Communicatie en elektrische infrastructuur en uitrusting
Asbestmateriaal	Plaat, paneel, tablet - Type Bakeliet
Bindmiddel van asbestmateriaal	Kunststof of -hars
Gebondenheid op basis van bindmiddel	Hecht
Hoeveelheid (oppervlakte - dikte - aantal)	• 0,20 m ² - 0,60 cm - 2 stuks
Totaal volume	0,002 m ³
Eenvoudig bereikbaar	Ja
Bevestigingswijze	• Geschroefd
Identificatiemethode	Vaststelling zonder monsternamen

Zorgvuldig beheren

- Zorg voor een veilig beheer. Vermijd het beschadigen van het asbestmateriaal. Controleer de toestand jaarlijks op wijzigingen.

- Eenvoudige handelingen: mag via doe-het-zelf of door werknemer(s) met opleidingsattest eenvoudige handelingen
Hechtgebonden toepassing, deze kunnen zonder deze te beschadigen vervangen worden door nieuwe exemplaren.

De meterkast dient vervangen te worden door de netbeheerder bij het plaatsen van een nieuwe meter.

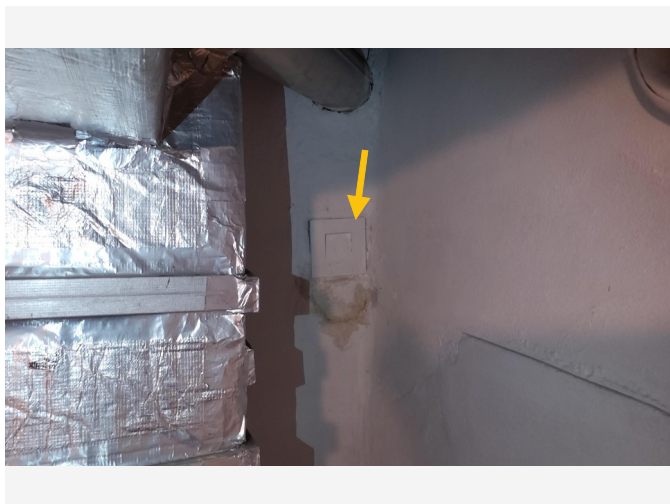
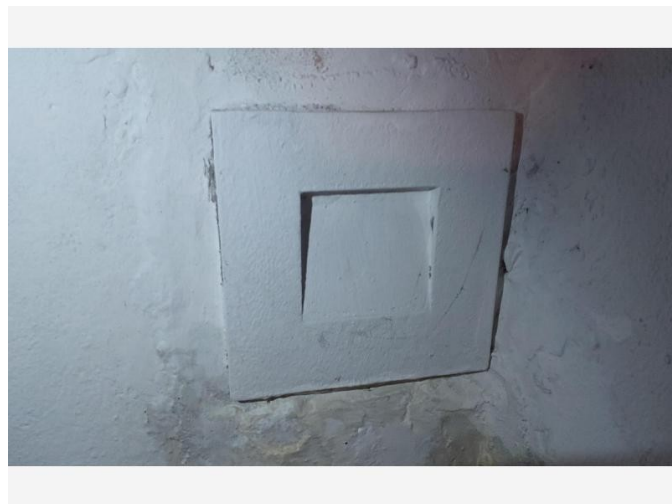
Het asbestmateriaal valt onder de mijlpaal van 2040.

Eindbeoordeling materiaalrisico	Zeer laag materiaalrisico en/of zeer lage kans op vezelvrijgave
---------------------------------	---

Gebondenheid	Categorie 1: hechtgebonden in oorsprong
Asbestsoort (vezeltype)	Crocidoliet aanwezig
Asbestconcentratie	Laag (< 50%)
Afschermingsgraad van het gehele materiaal	Niet stootvaste afscherming
Toestand van het materiaal	Onbeschadigd, niet verweerd

Beschrijving	Inspectieluikje schoorsteen
Omgeving	Binnen
Primaire drager	Schacht-koker (technisch)
Asbestmateriaal	Brandwerende afsluiting (prefab geheel) - Luik
Bindmiddel van asbestmateriaal	Cement
Gebondenheid op basis van bindmiddel	Hecht
Hoeveelheid (gewicht - aantal)	<ul style="list-style-type: none">• 2,00 kg - 1 stuk
Totaal gewicht	2,00 kg
Eenvoudig bereikbaar	Ja
Bevestigingswijze	<ul style="list-style-type: none">• Verlijmd, ingegoten, versmeerd
Identificatiemethode	Vaststelling zonder monsternamen

Zorgvuldig beheren

- Zorg voor een veilig beheer. Vermijd het beschadigen van het asbestmateriaal. Controleer de toestand jaarlijks op wijzigingen.

- Eenvoudige handelingen: mag via doe-het-zelf of door werknemer(s) met opleidingsattest eenvoudige handelingen
Hechtgebonden toepassing, kan zelf in zijn geheel verwijderd zonder deze te beschadigen. Er wordt aangeraden deze vooraf te bevochtigen of te fixeren, en gebruik te maken van p3 mondkappers op de locatie dubbel in plasticen zakken te verpakken. Eventueel moet een deel van het omliggende metselwerk verwijderd worden.

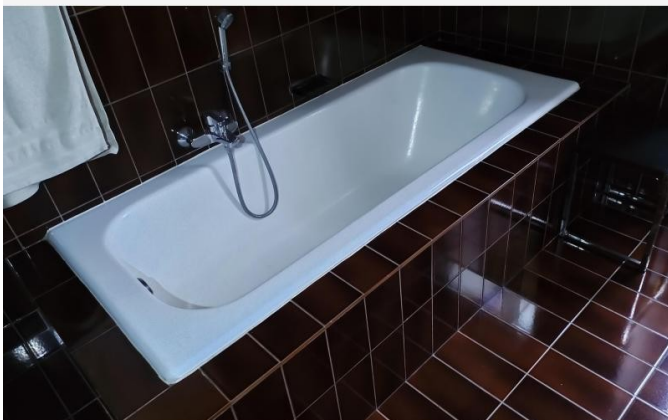
Inspectie en staalname van de tegellijm is niet mogelijk zonder tegels uit te breken. Indien in de toekomst bij renovatiewerken de tegels uitgebroken worden is het aan te raden eerst een monsteranalyse van de tegellijm uit te voeren. Vroeger werd er soms asbest in de tegellijm verwerkt.

Zowel vloer als wandtegels kunnen met asbesthoudende lijm geplaatst zijn

Identificatiemethode	Redelijk vermoeden
Primaire drager	Binnenwand
(Asbest)materiaal	In-situ afwerkingslagen - Lijm laag
Bindmiddel	Lijm
Gebondenheid bindmiddel	Hecht

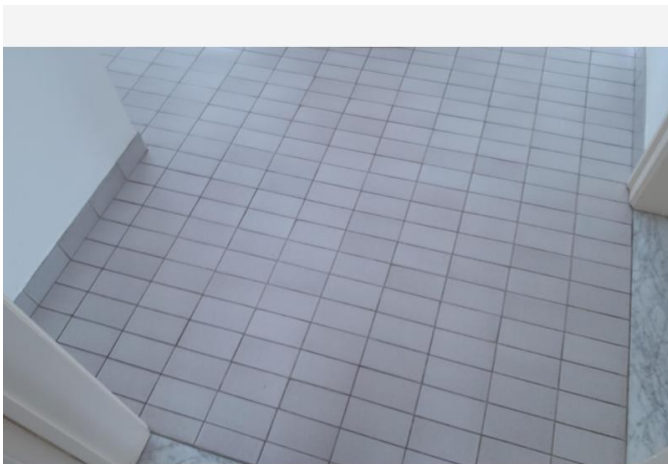
Inspectie en staalname van de tegellijm is niet mogelijk zonder tegels uit te breken. Indien in de toekomst bij renovatiewerken de tegels uitgebroken worden is het aan te raden eerst een monsteranalyse van de tegellijm uit te voeren. Vroeger werd er soms asbest in de tegellijm verwerkt.

Zowel vloer als wandtegels kunnen met asbesthoudende lijm geplaatst zijn

Identificatiemethode	Redelijk vermoeden
Primaire drager	Vloer
(Asbest)materiaal	In-situ afwerkingslagen - Lijm laag
Bindmiddel	Lijm
Gebondenheid bindmiddel	Hecht

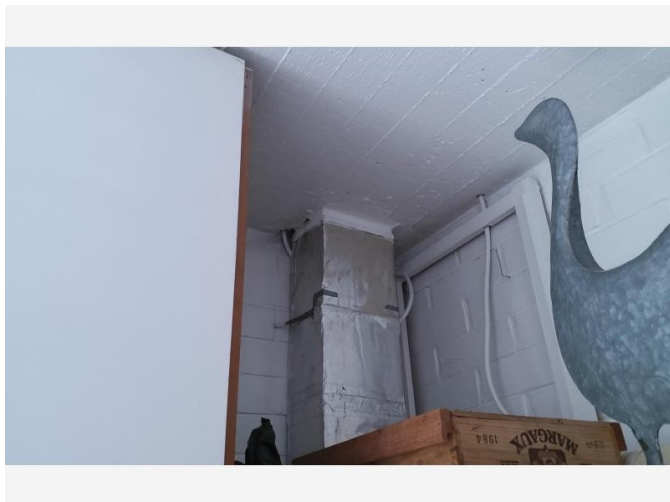
Het is mogelijk dat deze warmeluchtkanalen afgedicht zijn met asbestkoord of andere asbesthoudende dichtingen. Deze kanalen zouden geplaatst zijn bij de bouw van de woning in 1973. Deze zijn volledig omkast door een isolerende folie en dus niet nader te inspecteren. Deze bevinden zich vooral in de kelder, kruipruimten en technische schachten.

Identificatiemethode	Redelijk vermoeden
Primaire drager	HVAC infrastructuur en uitrusting
(Asbest)materiaal	Pakking, dichting
Bindmiddel	Karton - papier - viltachtig
Gebondenheid bindmiddel	Niet-hechtgebonden

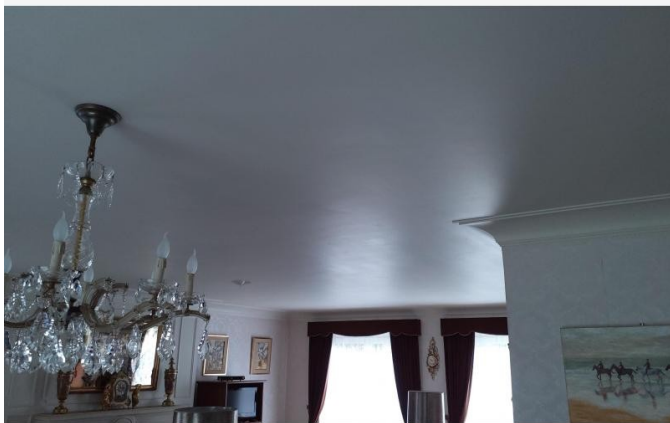
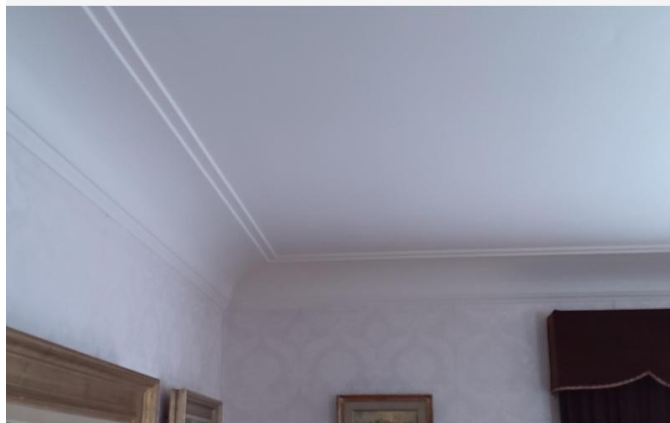
Fiche 7: Pleisterwerk plafond

Geen asbest

#	Type	Referentie	Resultaat
7.1	Mengmonster	Mm02	Geen asbest

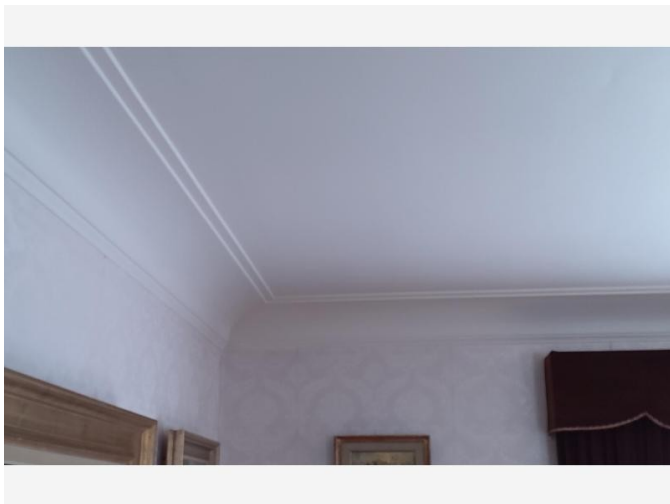
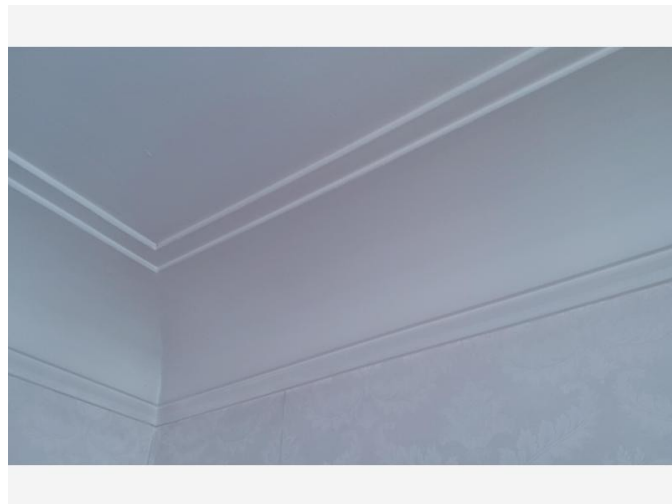
Geen asbest

#	Type	Referentie	Resultaat
8.1	Puntmonster	Mm04	Geen asbest

Gebondenheid op basis van bindmiddel	Niet-hechtgebonden
Hoeveelheid (oppervlakte - dikte - aantal)	• 3,40 m ² - 4,00 cm - 1 stuk
Totaal volume	0,136 m ³
Identificatiemethode	Vaststelling met monstername
Destructieve handeling voor identificatie	Nee
Opmerking	De hoeveelheid is een inschatting en kan afwijken van de werkelijke hoeveelheid. Er is gekozen om een puntstaal te nemen gezien dit een homogeen prefab materiaal is.

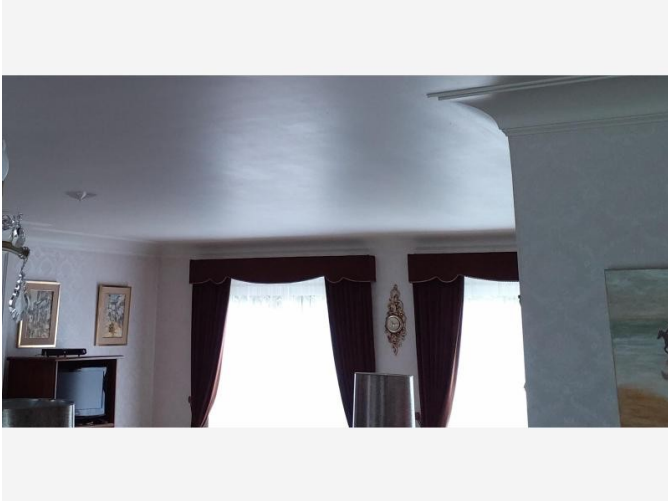
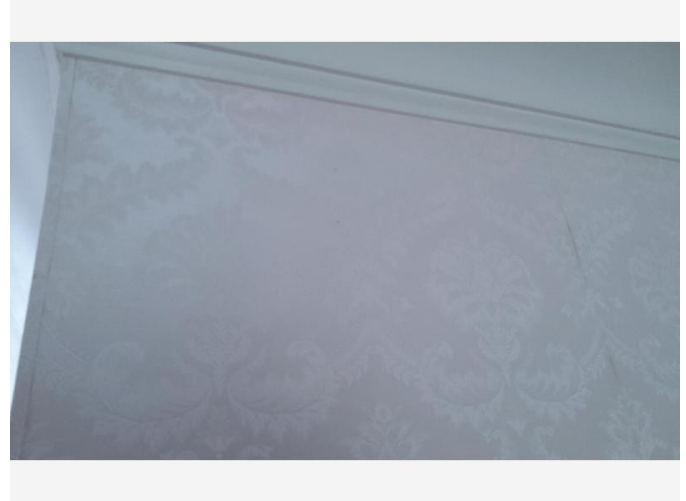
Fiche 9: Pleisterwerk muren

Geen asbest

#	Type	Referentie	Resultaat
9.1	Mengmonster	Mm01	Geen asbest
